断層変位に対する社会基盤施設の課題

早稲田大学
アジア防災センター
濱田 政則

平成27年2月17日

土木学会原子力土木委員会 断層変位評価小委員会

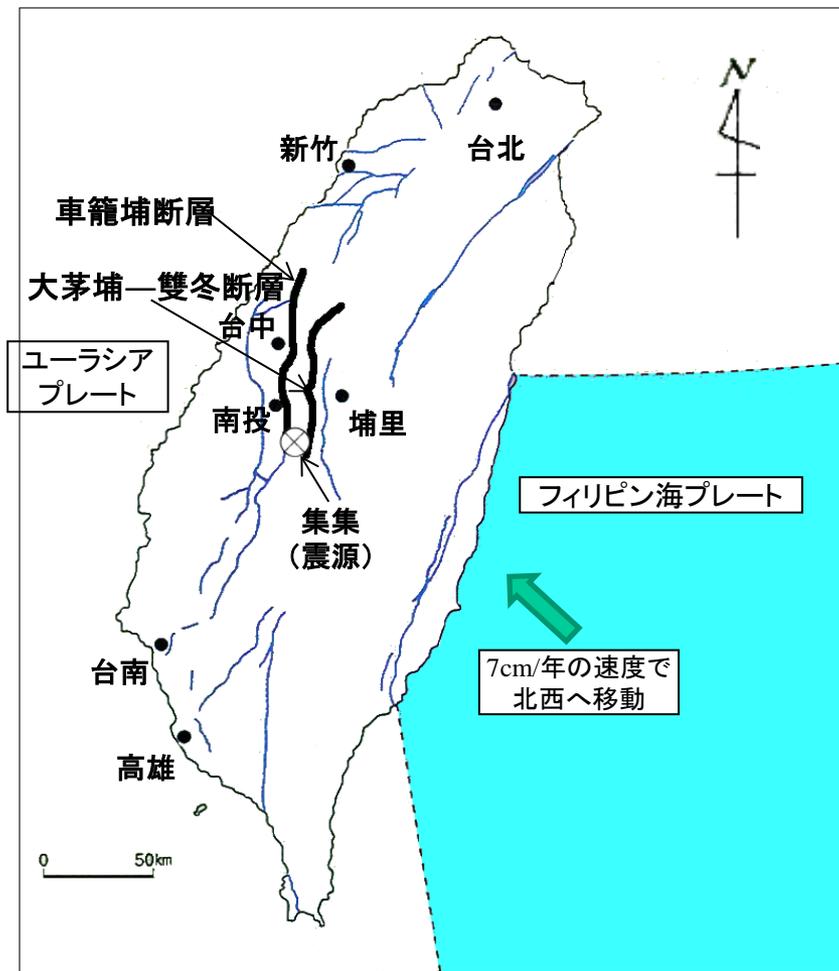
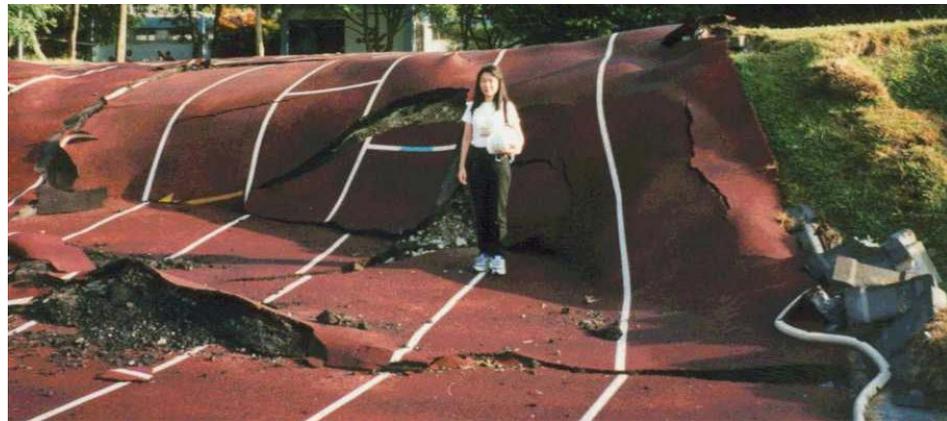
グラウンドに出現した地表地震断層

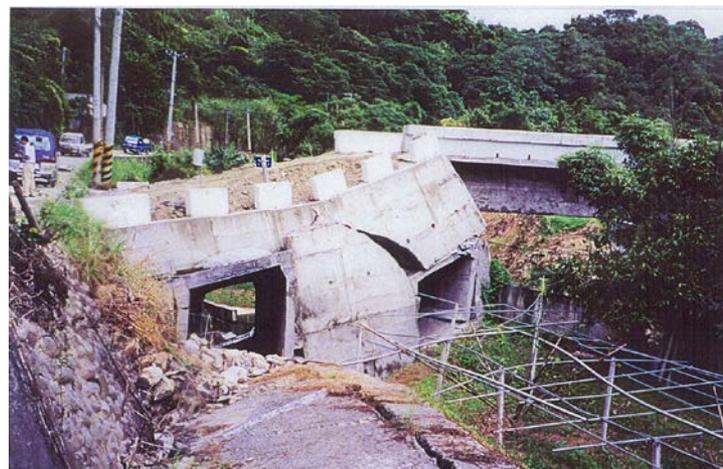
道路、カルバートの被害

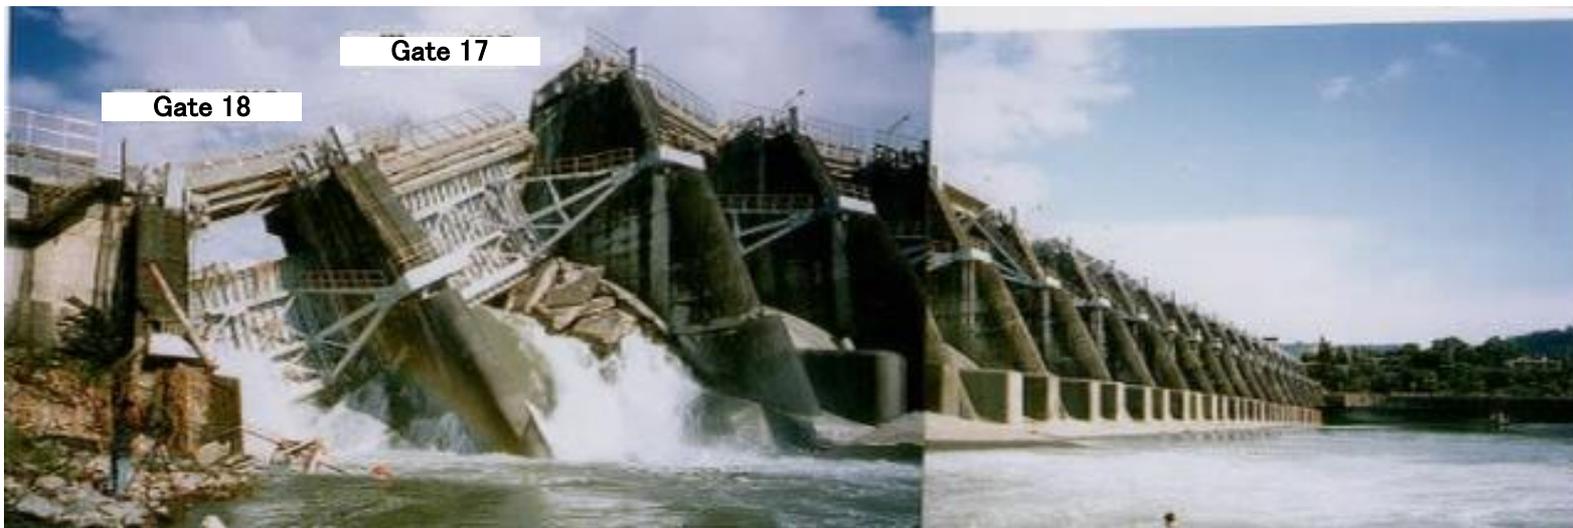
Shih-Kang Damの被害

(コンクリート重力式、堤高: 25m, 堤長: 357m)

下流側より撮影

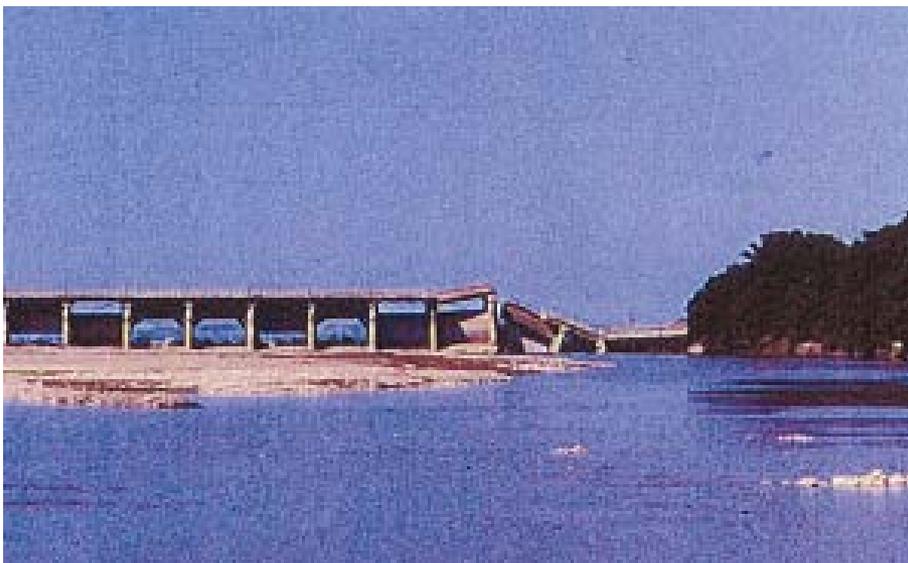
上流側より撮影

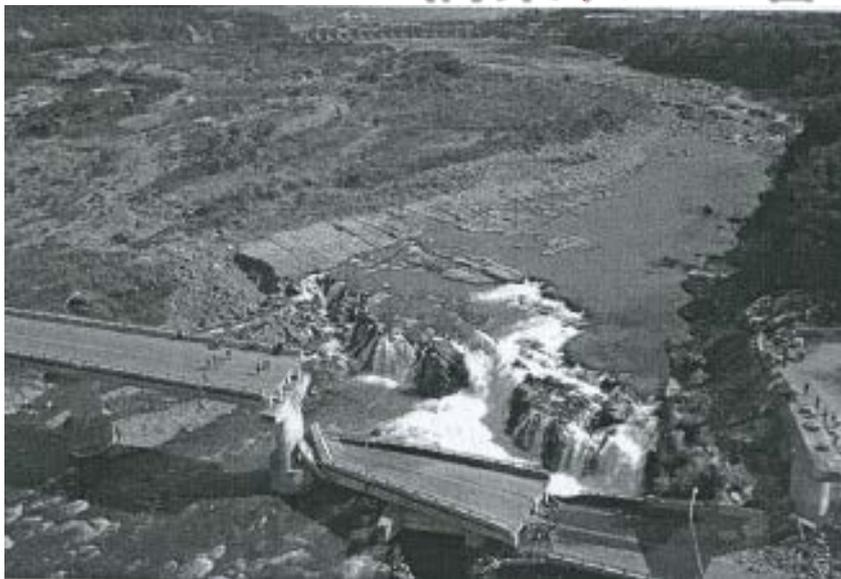
地表地震断層による橋梁(Bei-Fon)の破壊と滝の出現

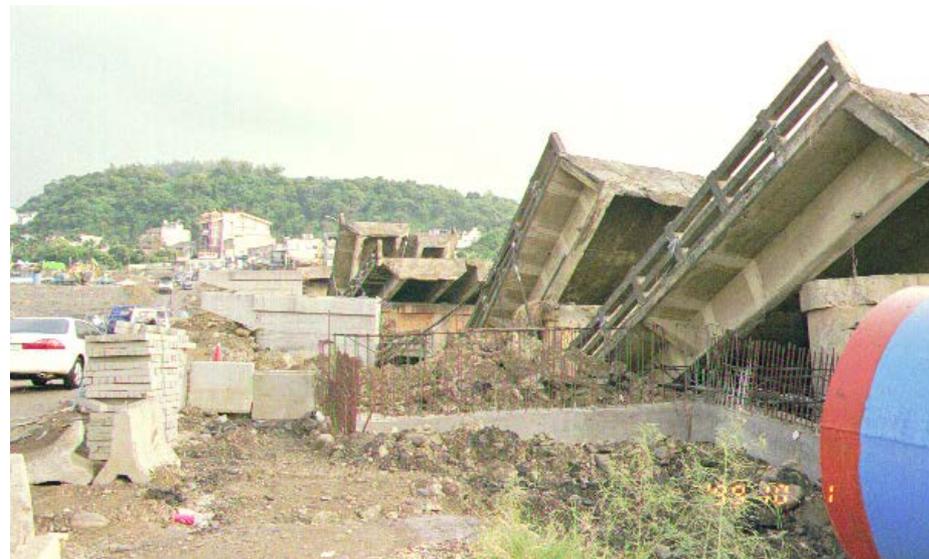
地表地震断層変位による一江(Li-Jiang)橋の落橋

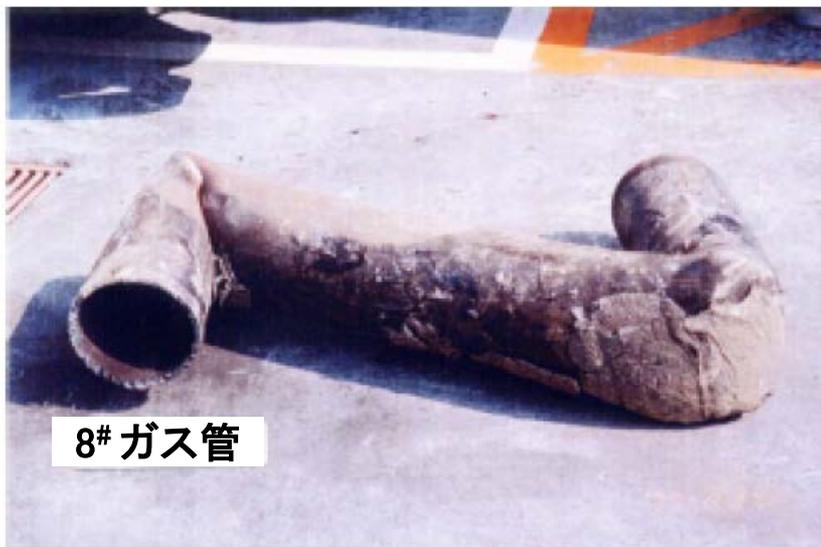
8# ガス管

地表地震断層変位によるガス管の座屈

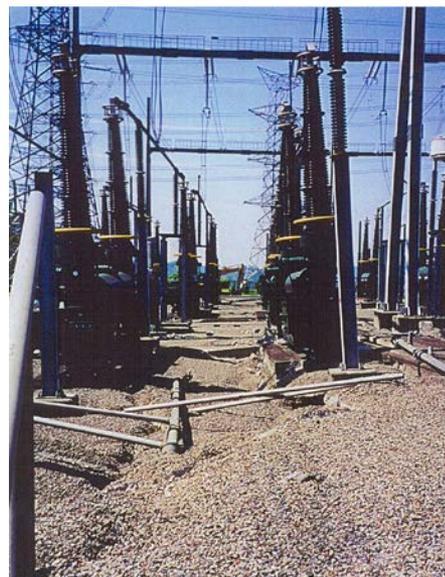
地震動と断層変位による変電所空気遮断器の破壊

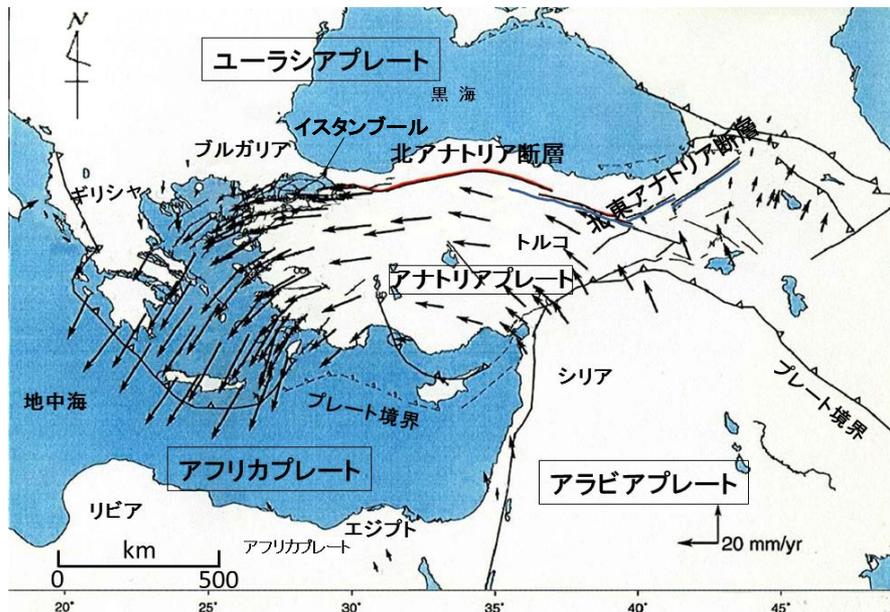
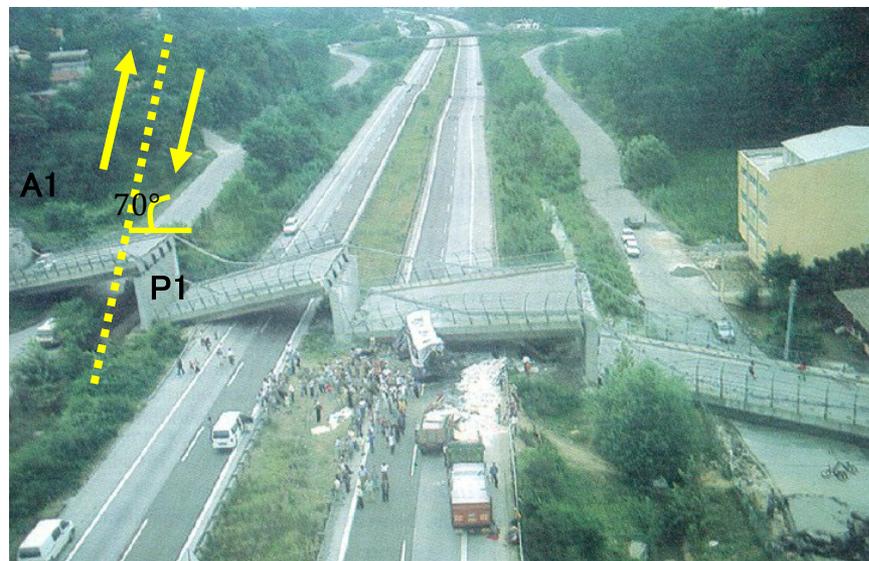
(2)1999 トルコ・コジャエリ地震 高速道路跨道橋の落橋

地表地震断層による橋桁の落下

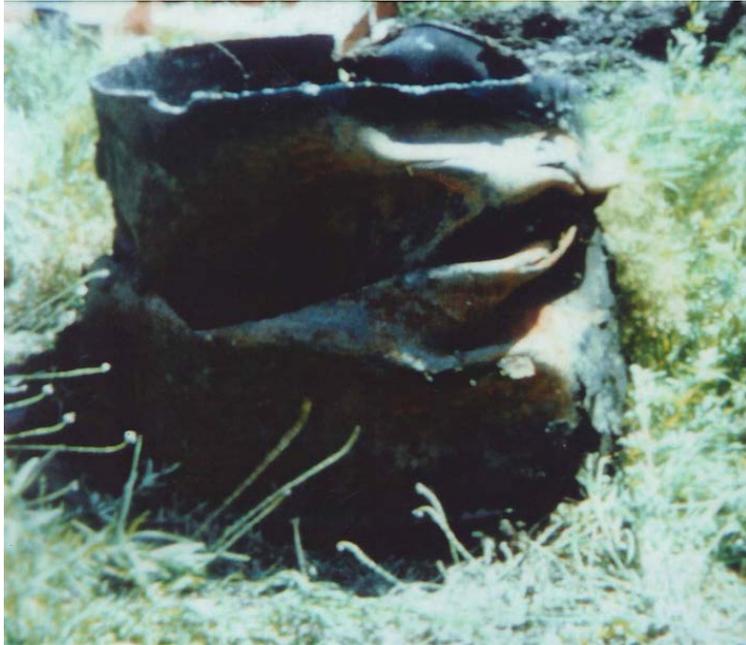
水道管の座屈

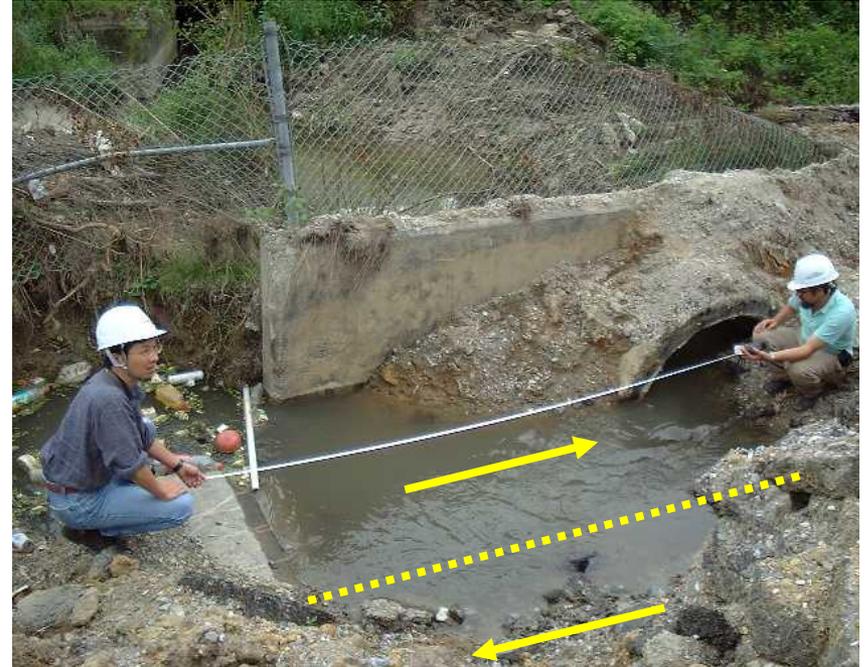
下水道管の被害(水平ずれ3.6m)

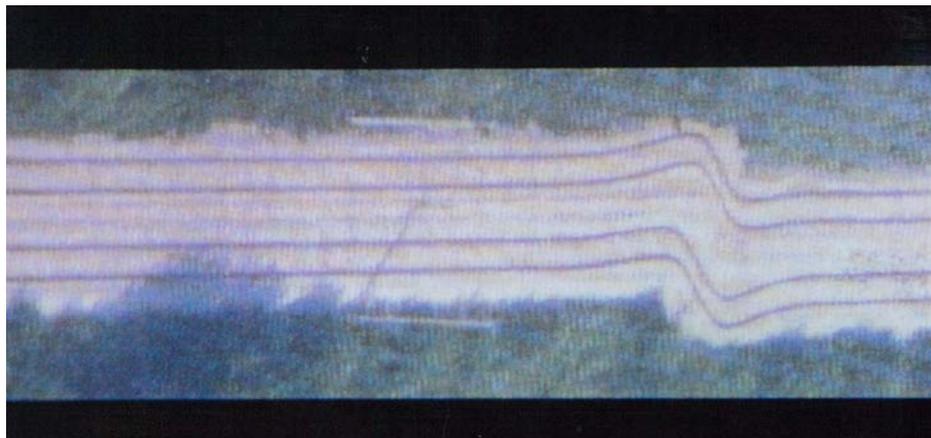
鉄道線路の蛇行(水平ずれ≒4.3m)

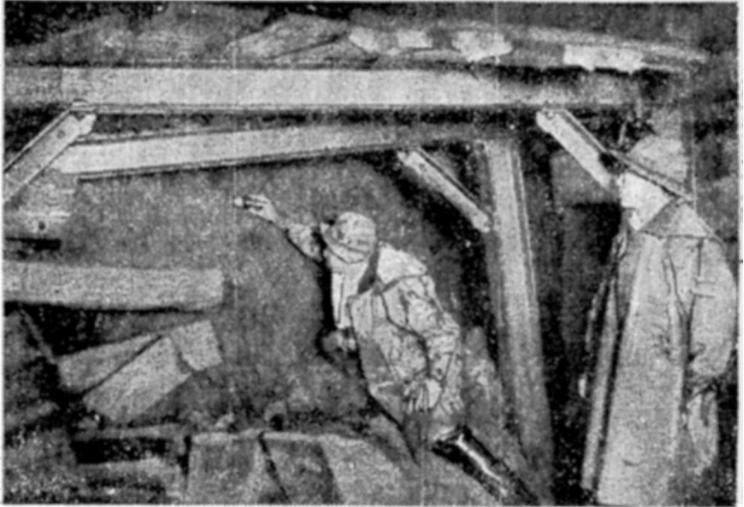
先進導坑 2.5m水平ずれ、鏡面の喪失

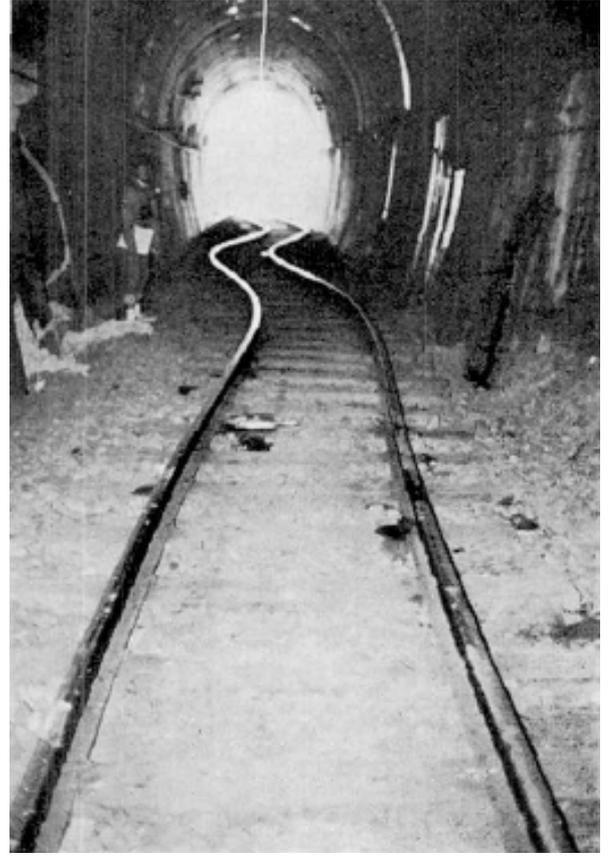
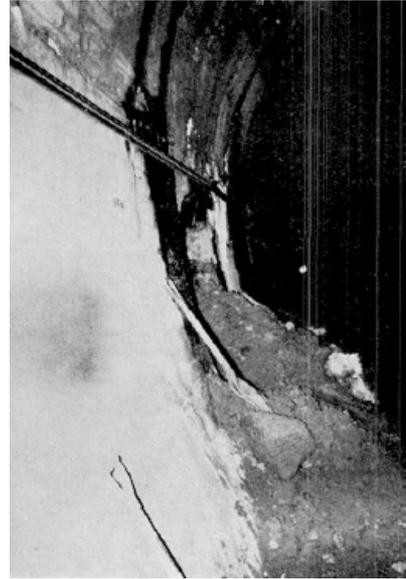
トンネル覆工の破壊と土砂の流入(伯野, 1978)
