熊本地震調査報告

土木学会 原子力土木委員会
地盤安定解析高度化小委員会
断層変位評価WG

2016年6月7,8日調査実施
2016年11月29日掲載

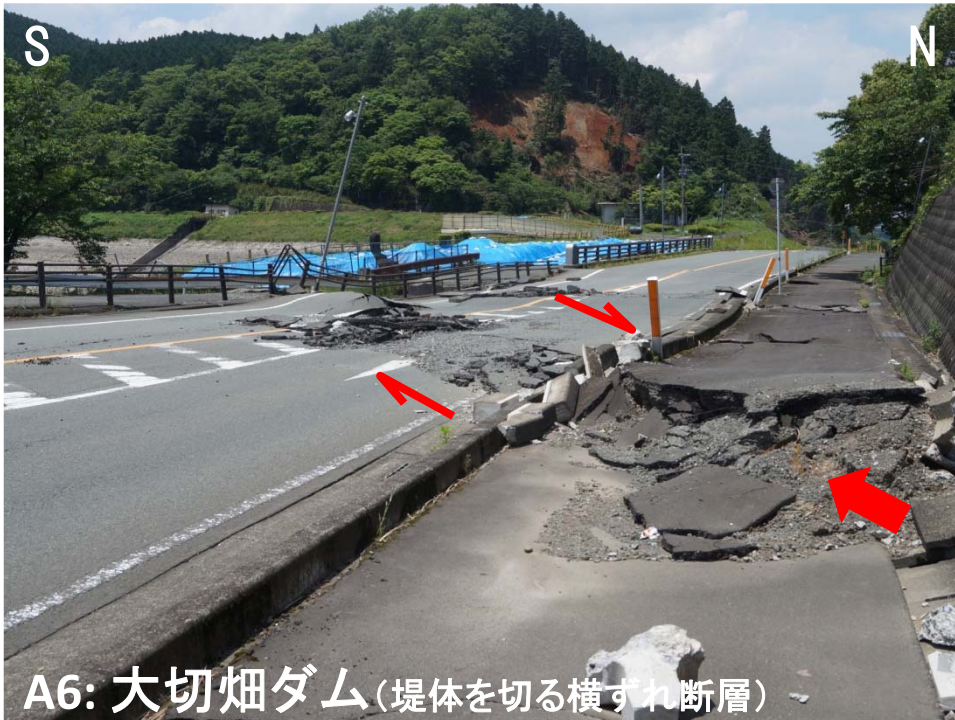
A6: 大切畑ダム (堤体を切る横ずれ断層)

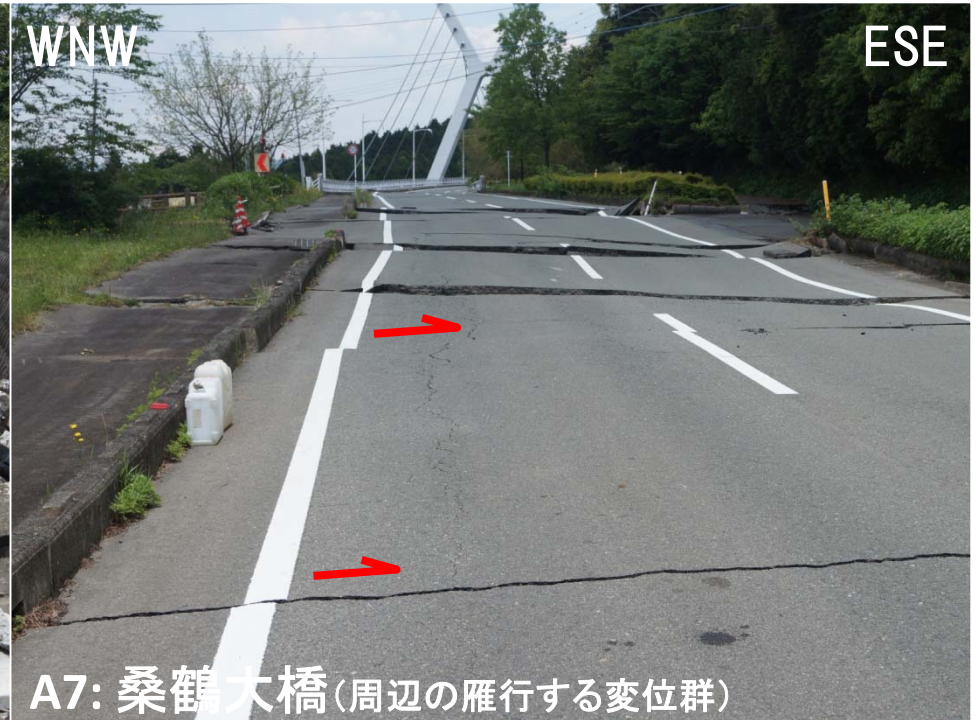
A7: 桑鶴大橋 (周辺の雁行する変位群)

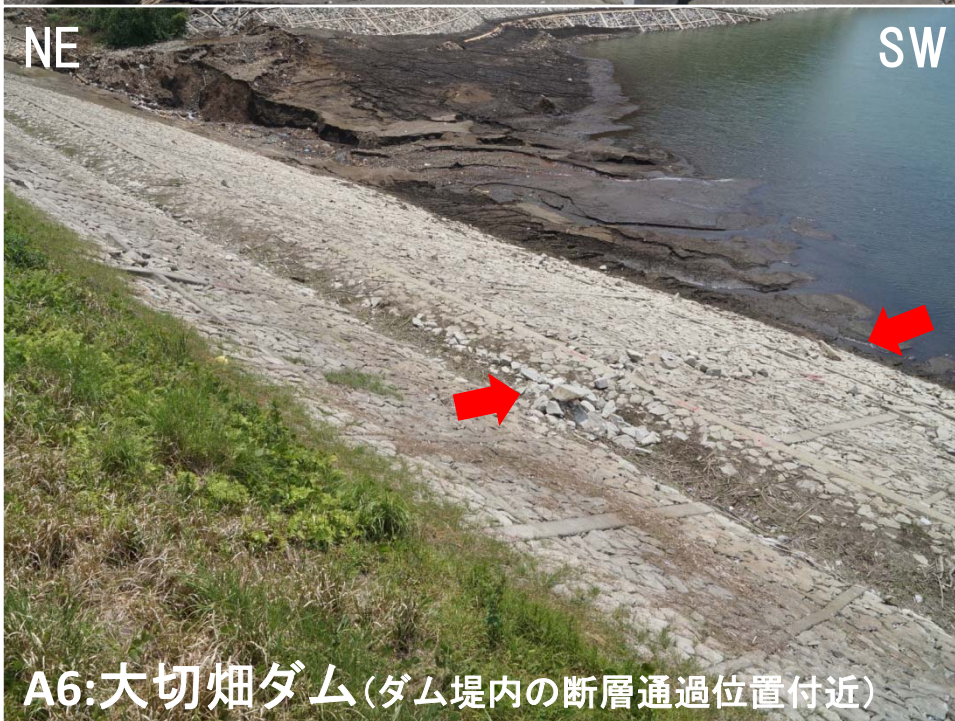
A6: 大切畑ダム (ダム堤内の断層通過位置付近)

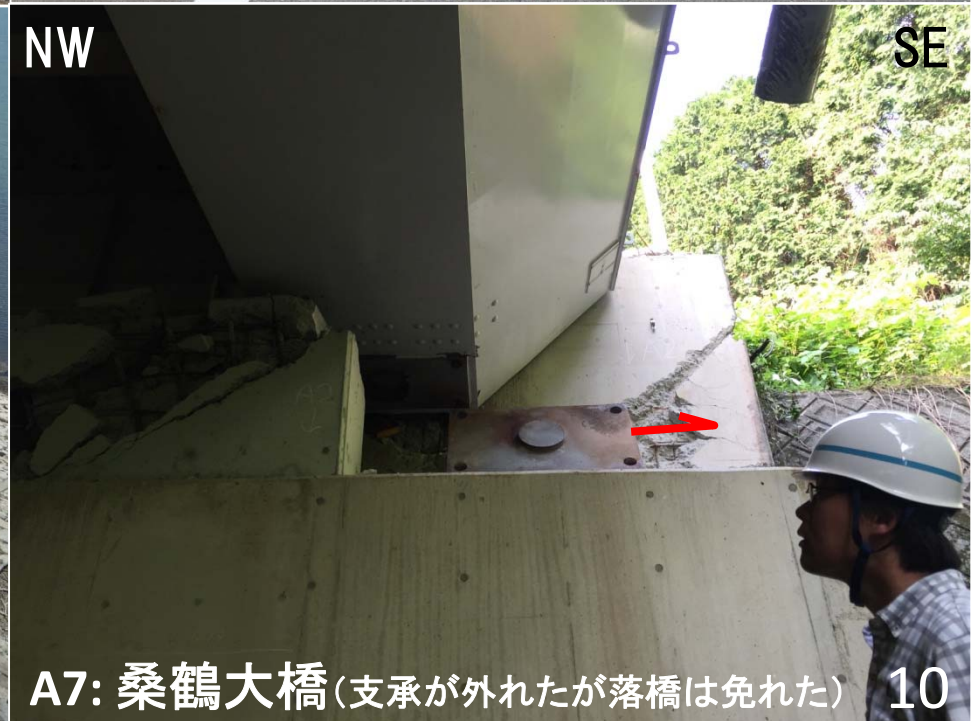
A7: 桑鶴大橋 (支承が外れたが落橋は免れた)

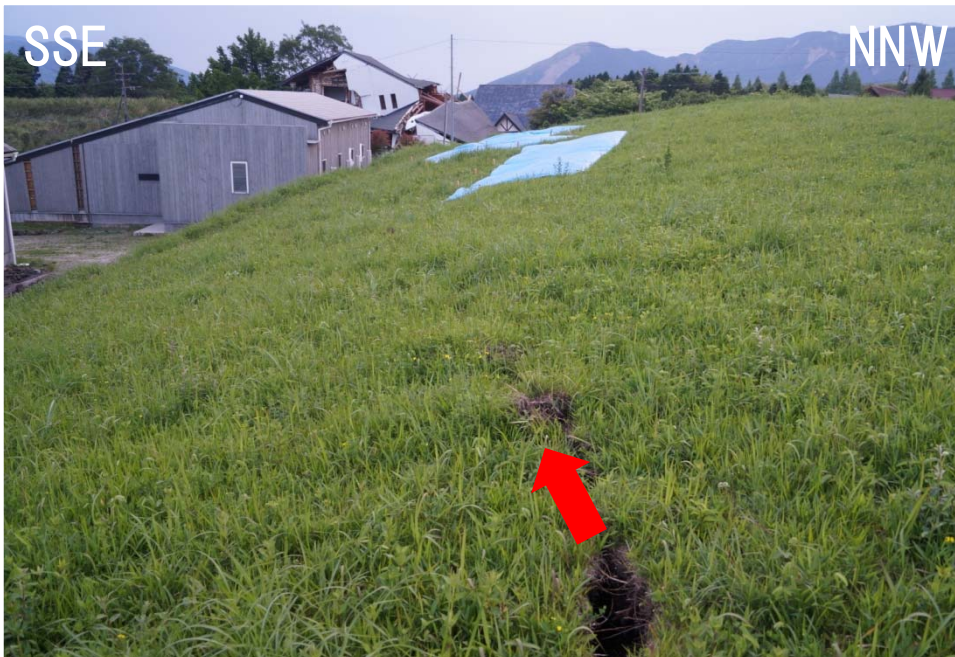
B2: 阿蘇FL北方 (横ずれ地表断層変位)

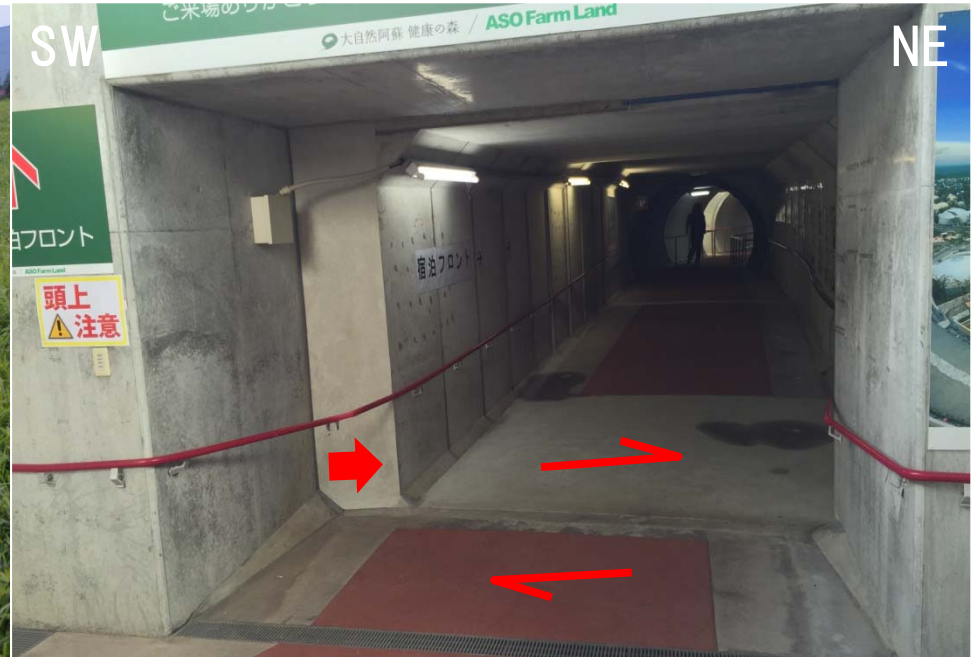
B2': 阿蘇FL地下通路 (変位を分散させた構造)

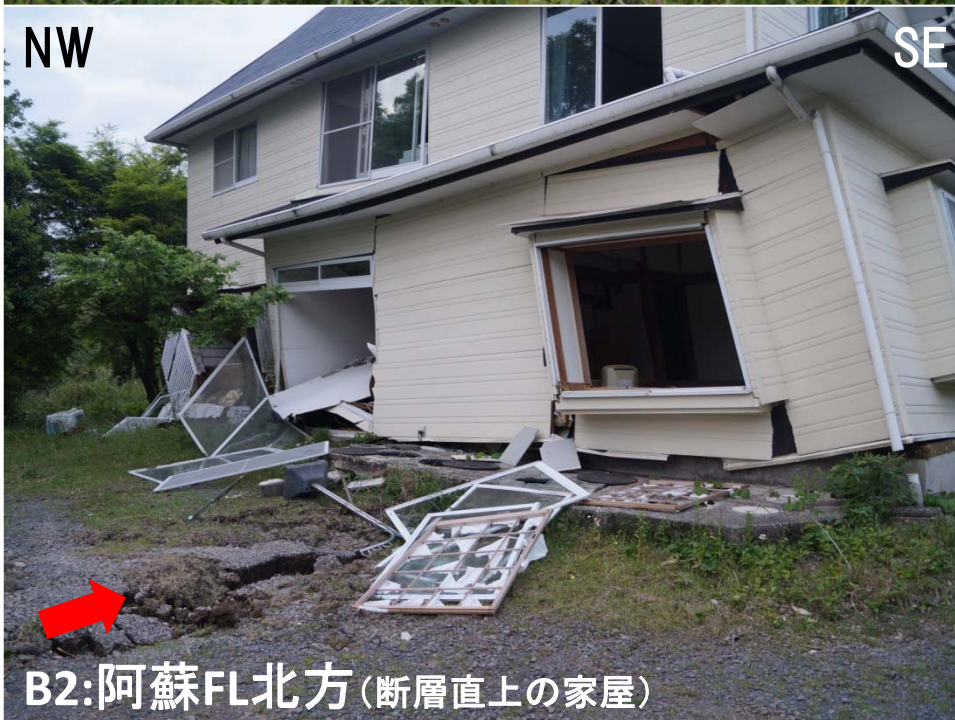
B2: 阿蘇FL北方 (断層直上の家屋)

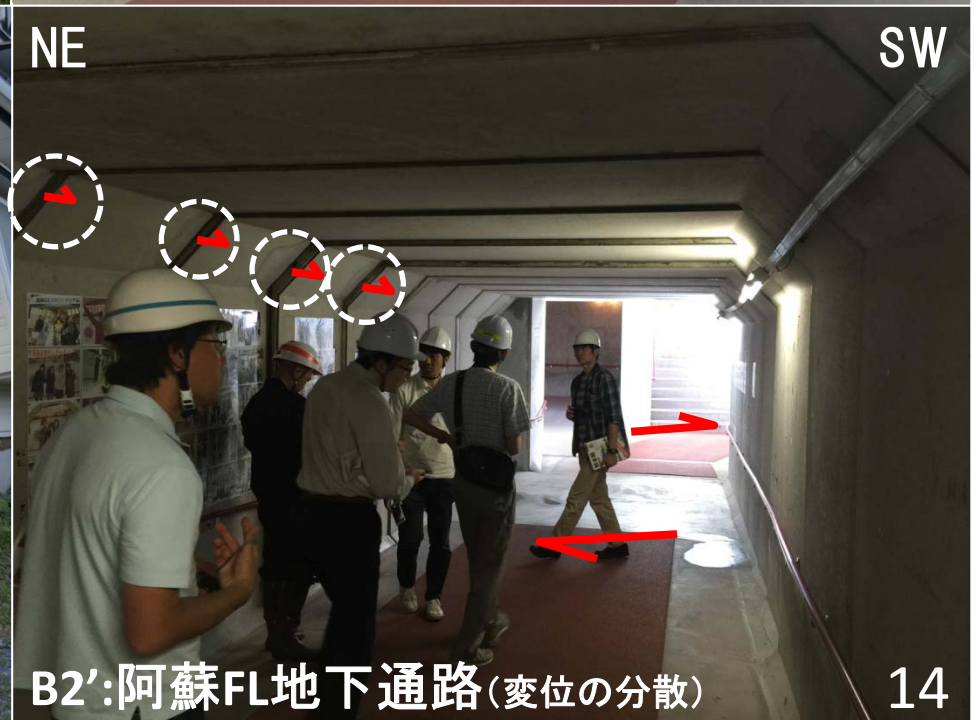
B2': 阿蘇FL地下通路 (変位の分散)
