## 2018年西日本豪雨による広島県の被害調査報告

# 地盤工学的な観点から今後の防災に重要な知見

広島大学大学院工学研究科 地盤工学研究室

土田 孝・橋本涼太

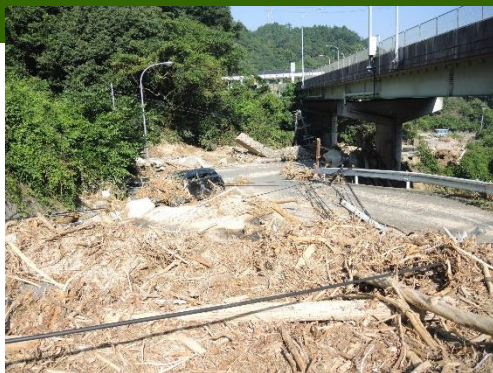
カーブをした先にも流木や車両が流されていた。

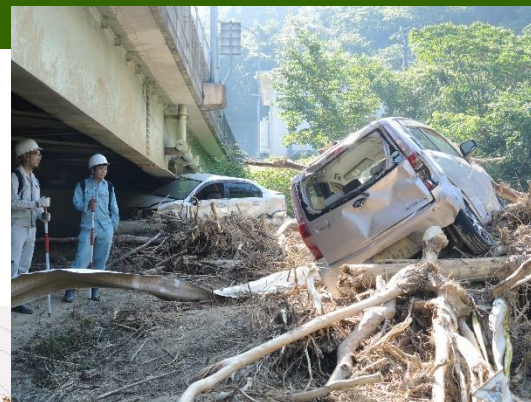
ガード下まで流木等と一緒に押し流された車両

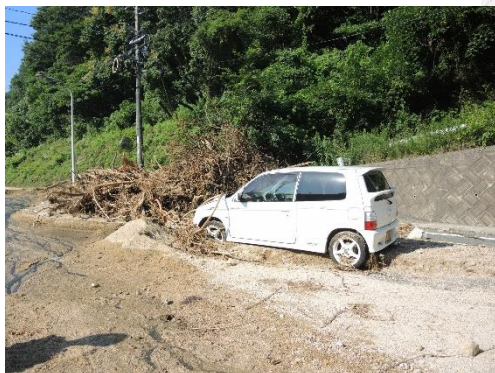
焼山方面道路に流出した土石流による車両の被害

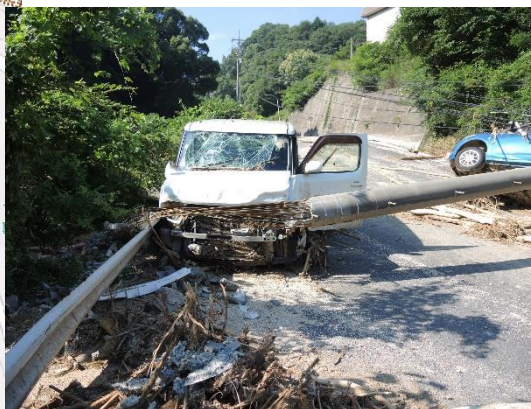
折れたコンクリート製電柱に衝突して大破した車両

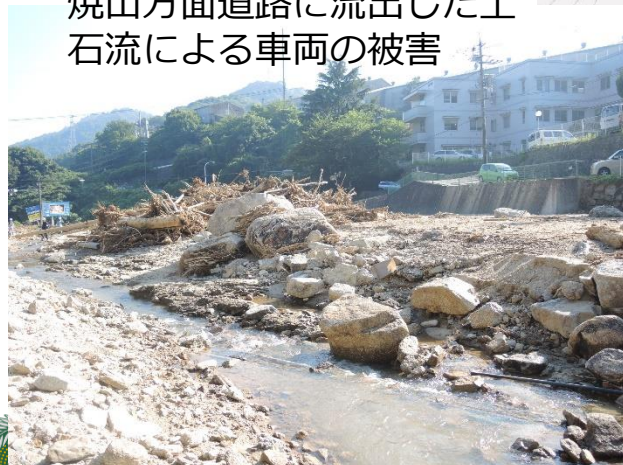
上流からの土石流と西から直行した土石流により一変した浅田病院駐車場

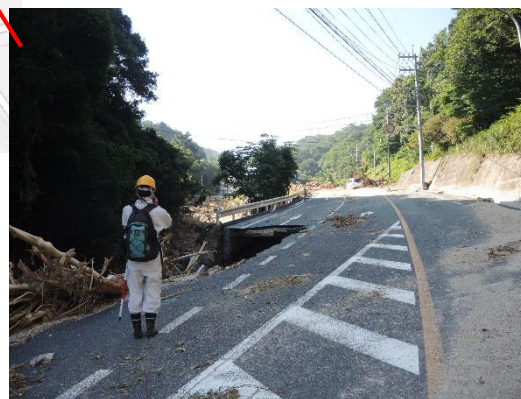
浅田病院方向の左側は川であり、吸い出されて陥没した路面。ガードレールは大きく川側に大きく変形。

陥没メカニズムの解明と陥没防止対策、陥没箇所の発見方法

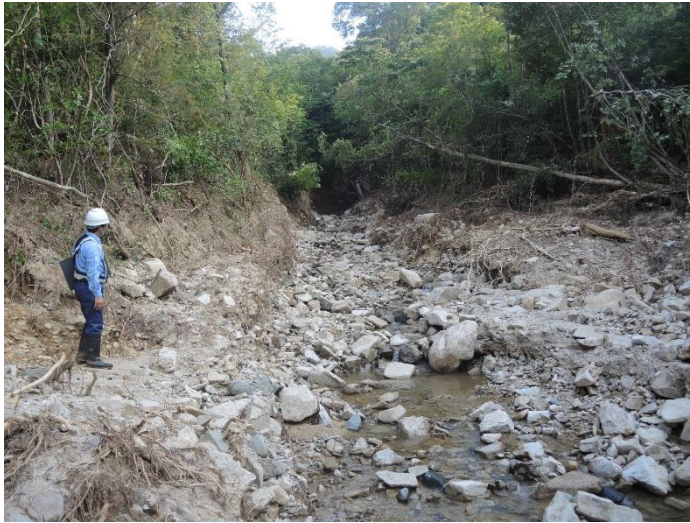
溪流の出口から流出した流木と土砂と水

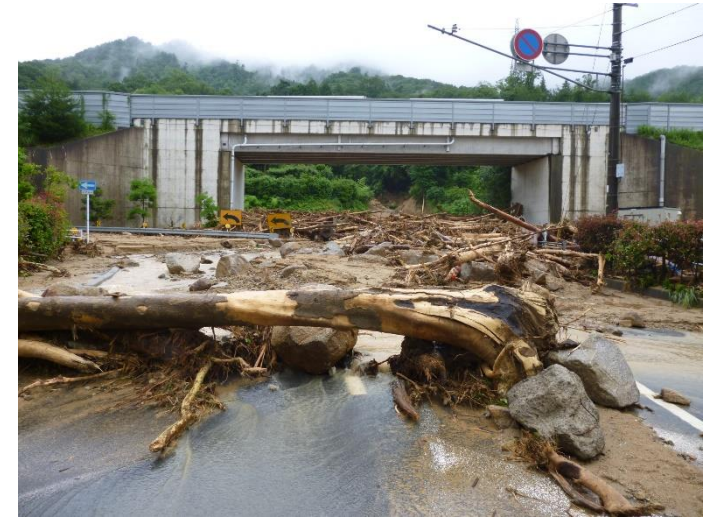
大量の土砂が堆積した2号線溝迫交差点付近

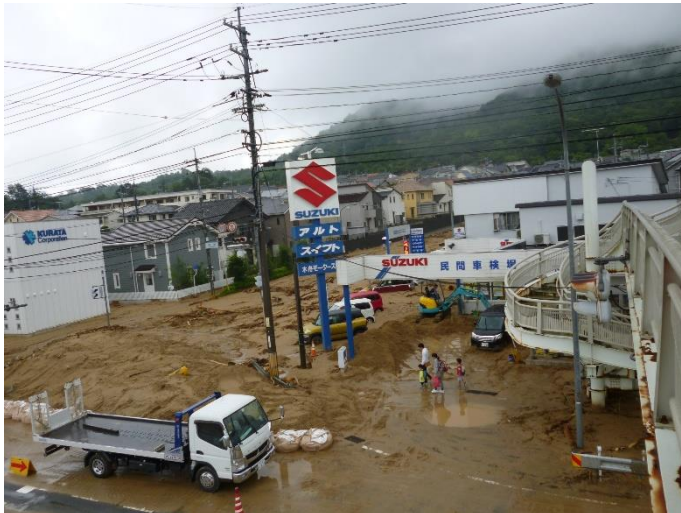
土石流の出口の前の橋梁工事現場。掘削箇所に3000m<sup>3</sup>程度の土砂が堆積したと推定される。

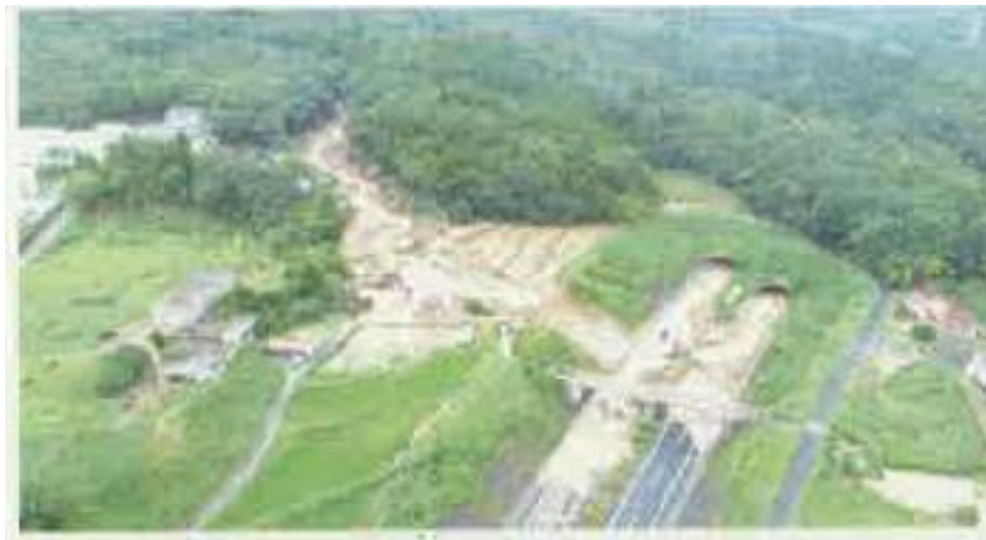
山陽自動車道志和トンネルの東広島側入口付近。大規模な表層崩壊により、土砂がトンネルの上下線に大量に流入した。

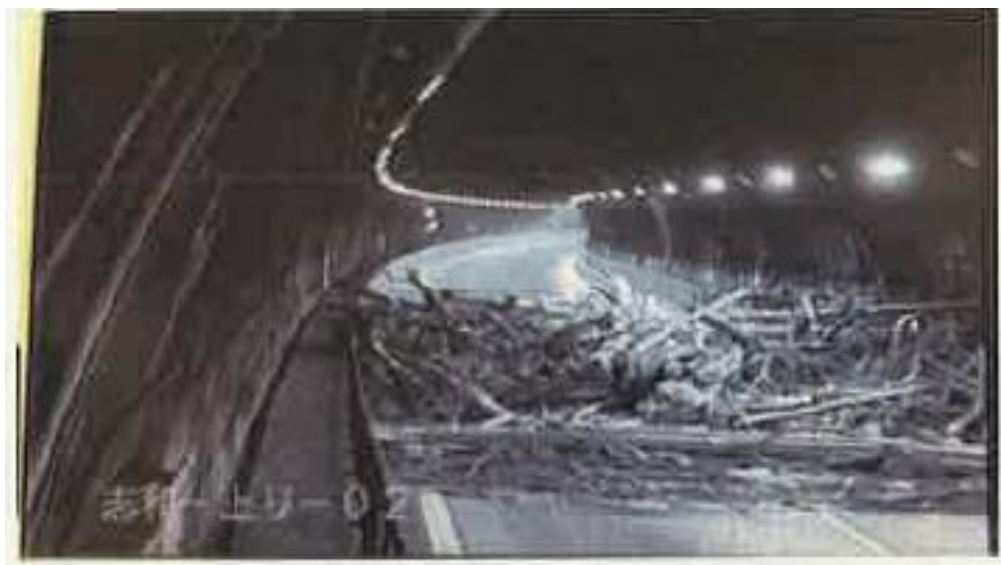
トンネル内監視カメラの映像。流木と土砂で形成された「流木・土砂ダム」が、トンネル内をゆっくりと出口に向かって移動している。

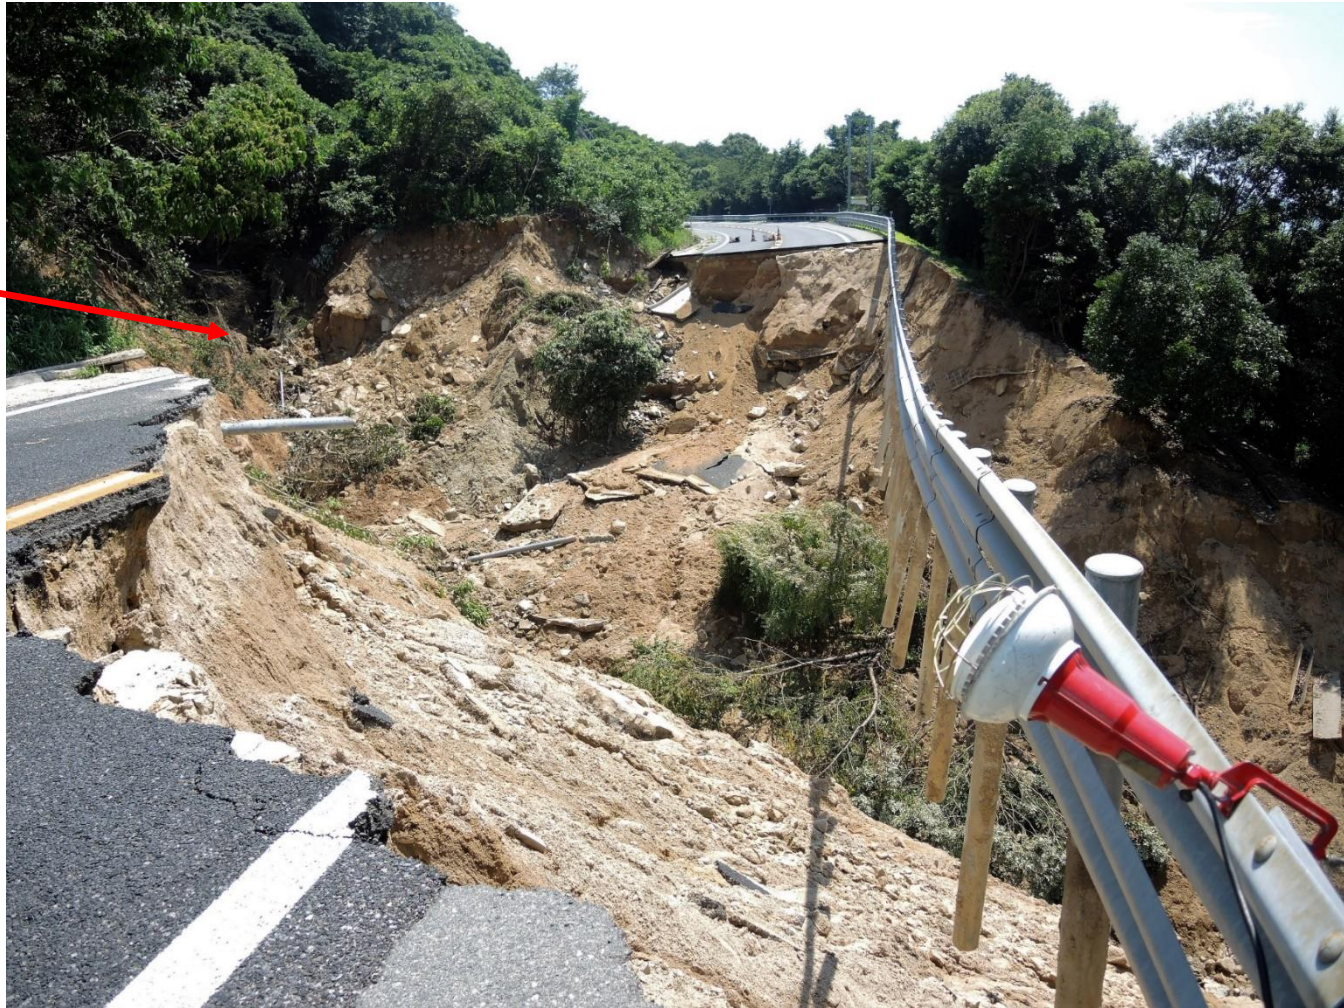
盛土の崩壊は主要な降雨が終わって約1日経過した  
7月8日午前8時頃に発生した。

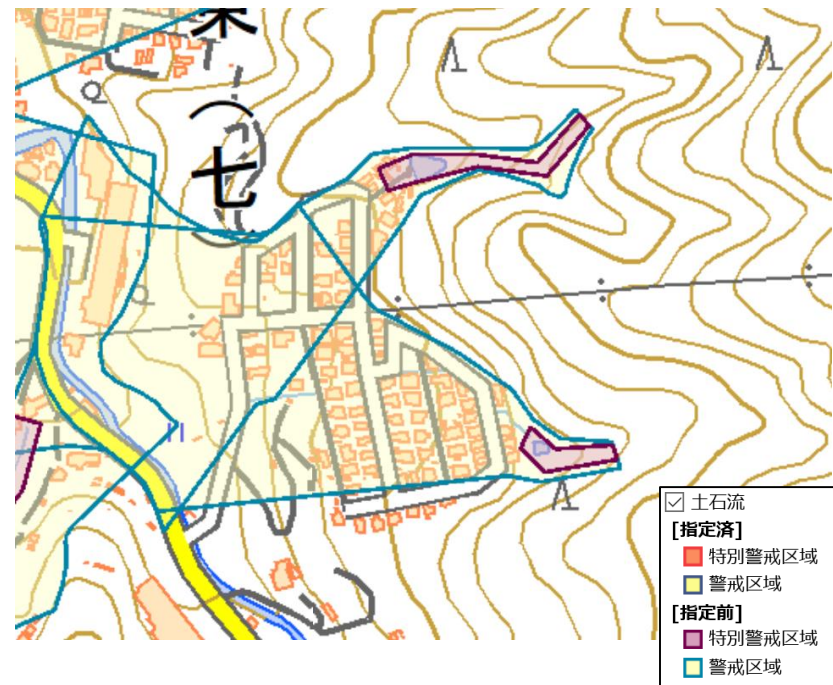
広島県防災Webで公開されている特別警戒区域を大きく超える範囲で甚大な被害が発生している。

土石流が発生した渓流における実際の発生土量と基礎調査による算定土量の比較検証。2014年の災害後、広島県の委員会で検証を行い算定方法を見直したが、再度検討する必要がある。

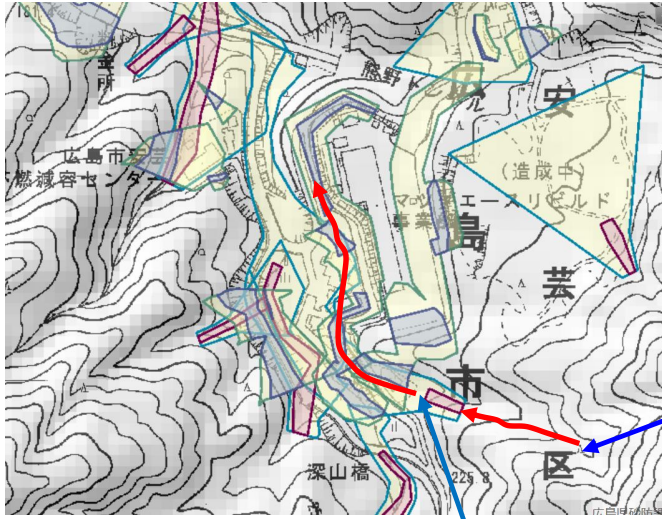
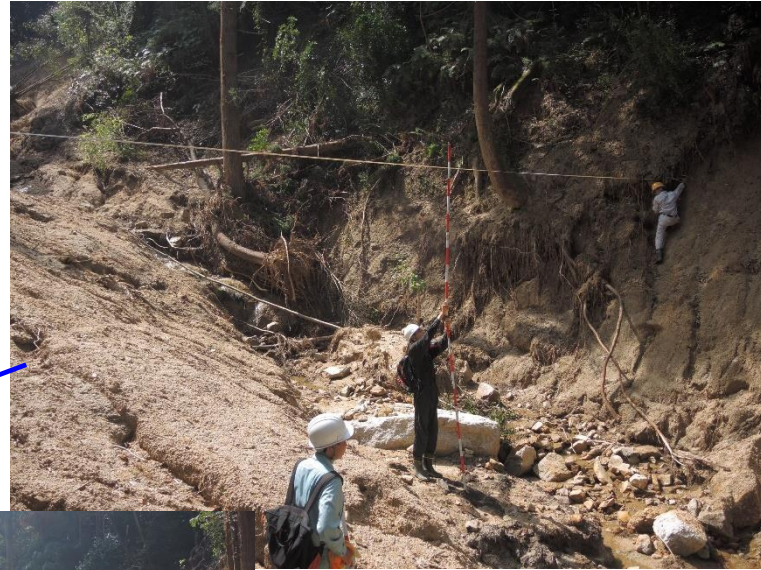
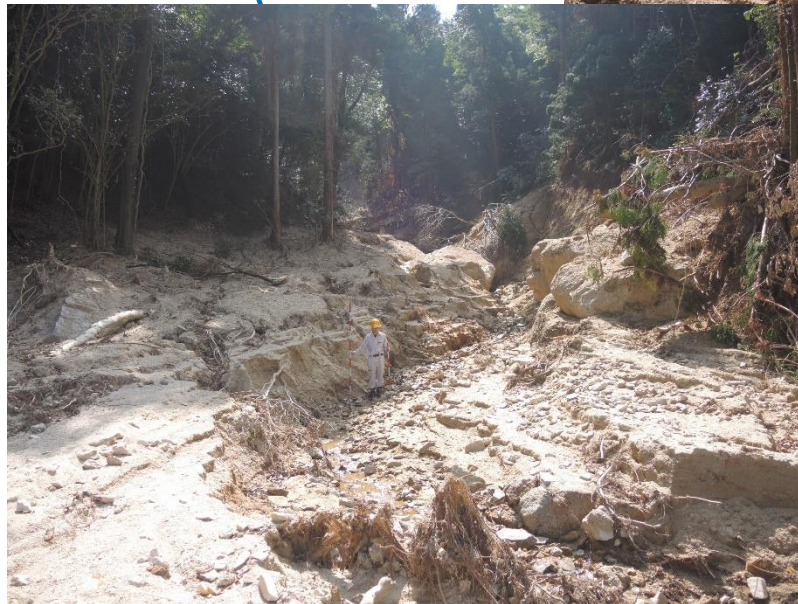
広島県防災Webで公開されている特別警戒区域は溪流内にとどまっており、人家への被害、さらにそれを超えた流出は予測されていない。
