# 平成30年西日本豪雨緊急 災害調査(橋梁G)

# 8月7日橋梁調査行程

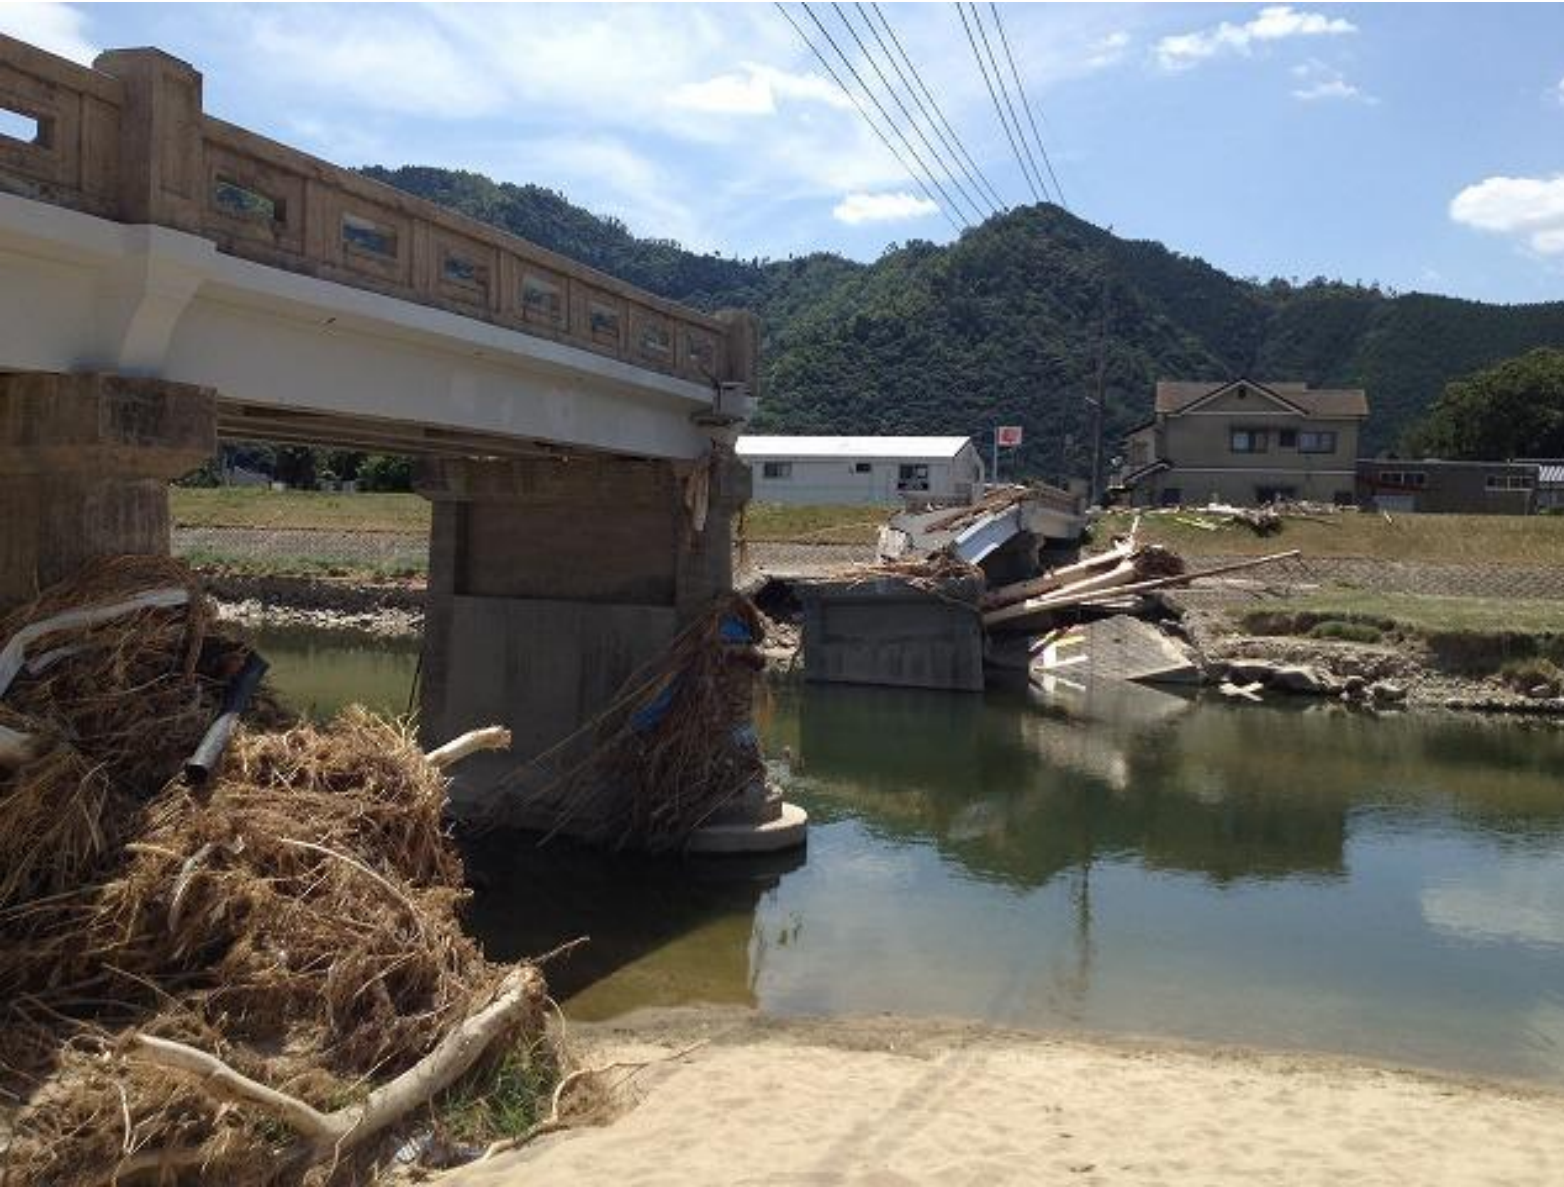
# ①鳥声橋

←場所は安佐北区上深川駅近く(集合場所)。  
三篠川に架かる単純RC桁道路橋。  
川に大量の堆砂が流入し、2径間分の桁部は  
下流に流され、1橋脚が大きく沈下、  
1橋脚が水面下で転倒。1径間分は橋脚の  
沈下でねじれて、3径間分が損傷。

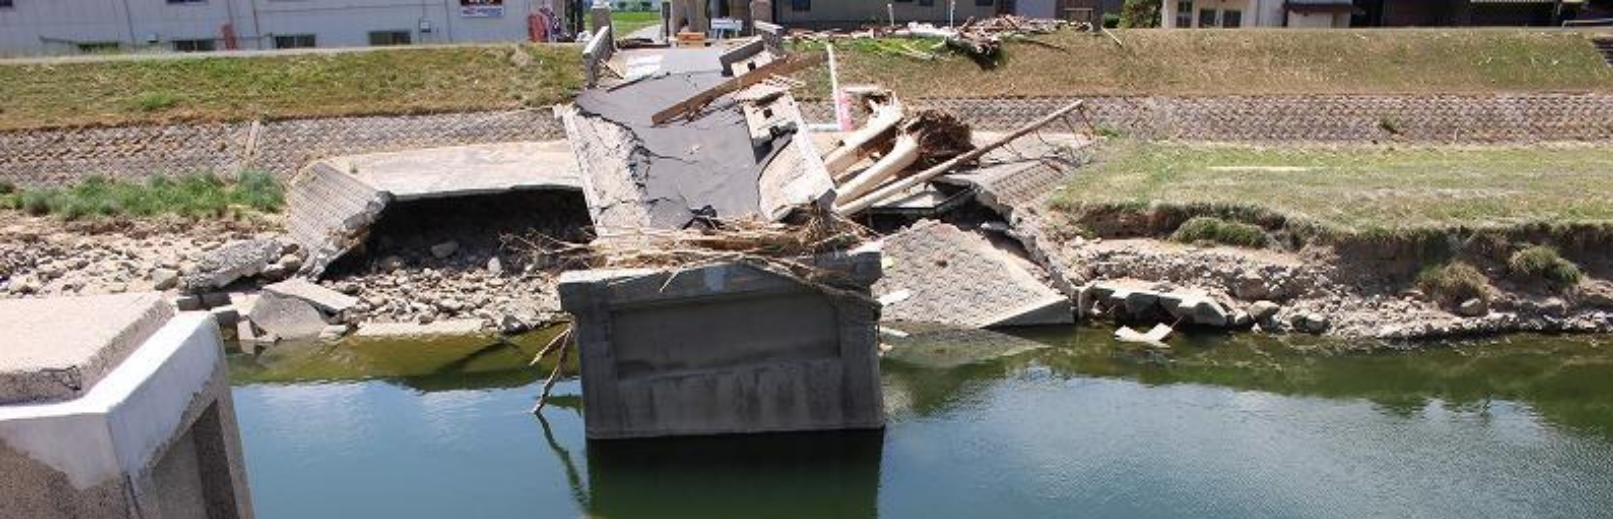
↑RC橋脚が水面下で倒壊

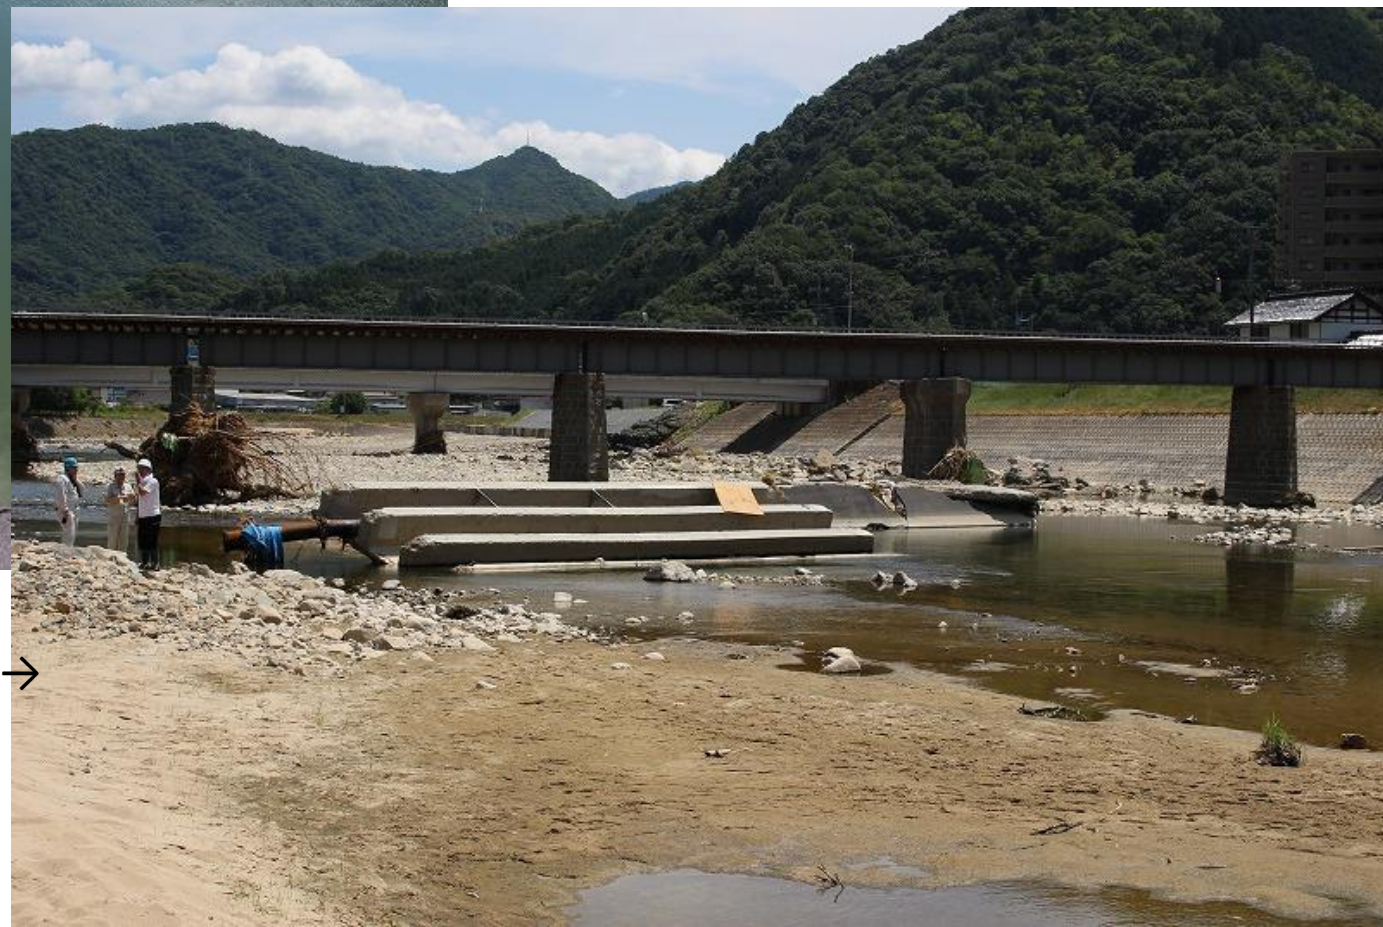
2径間分RC主桁部が下流側に流出→

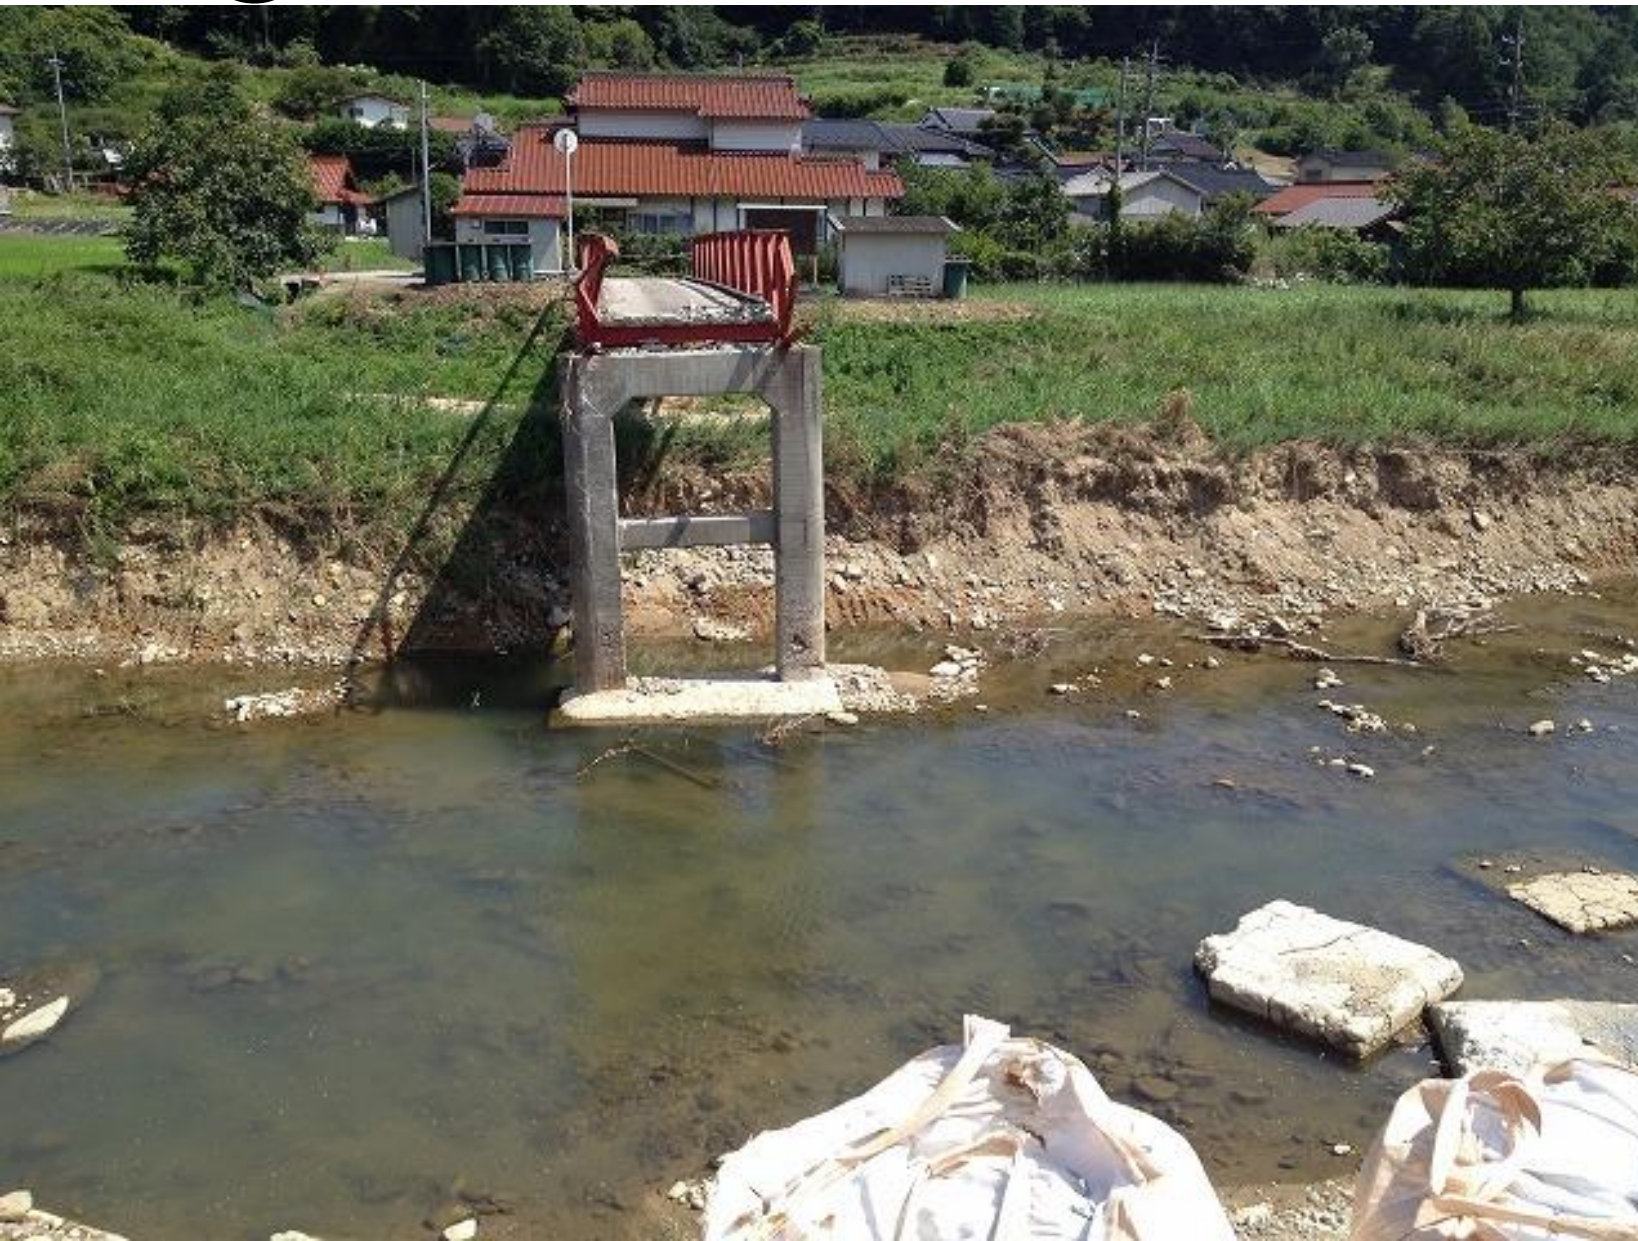
## ②迫田橋

←手前の護岸が大きく洗掘され、橋台部の支持がなくなり、1スパン分の上部工が流出。

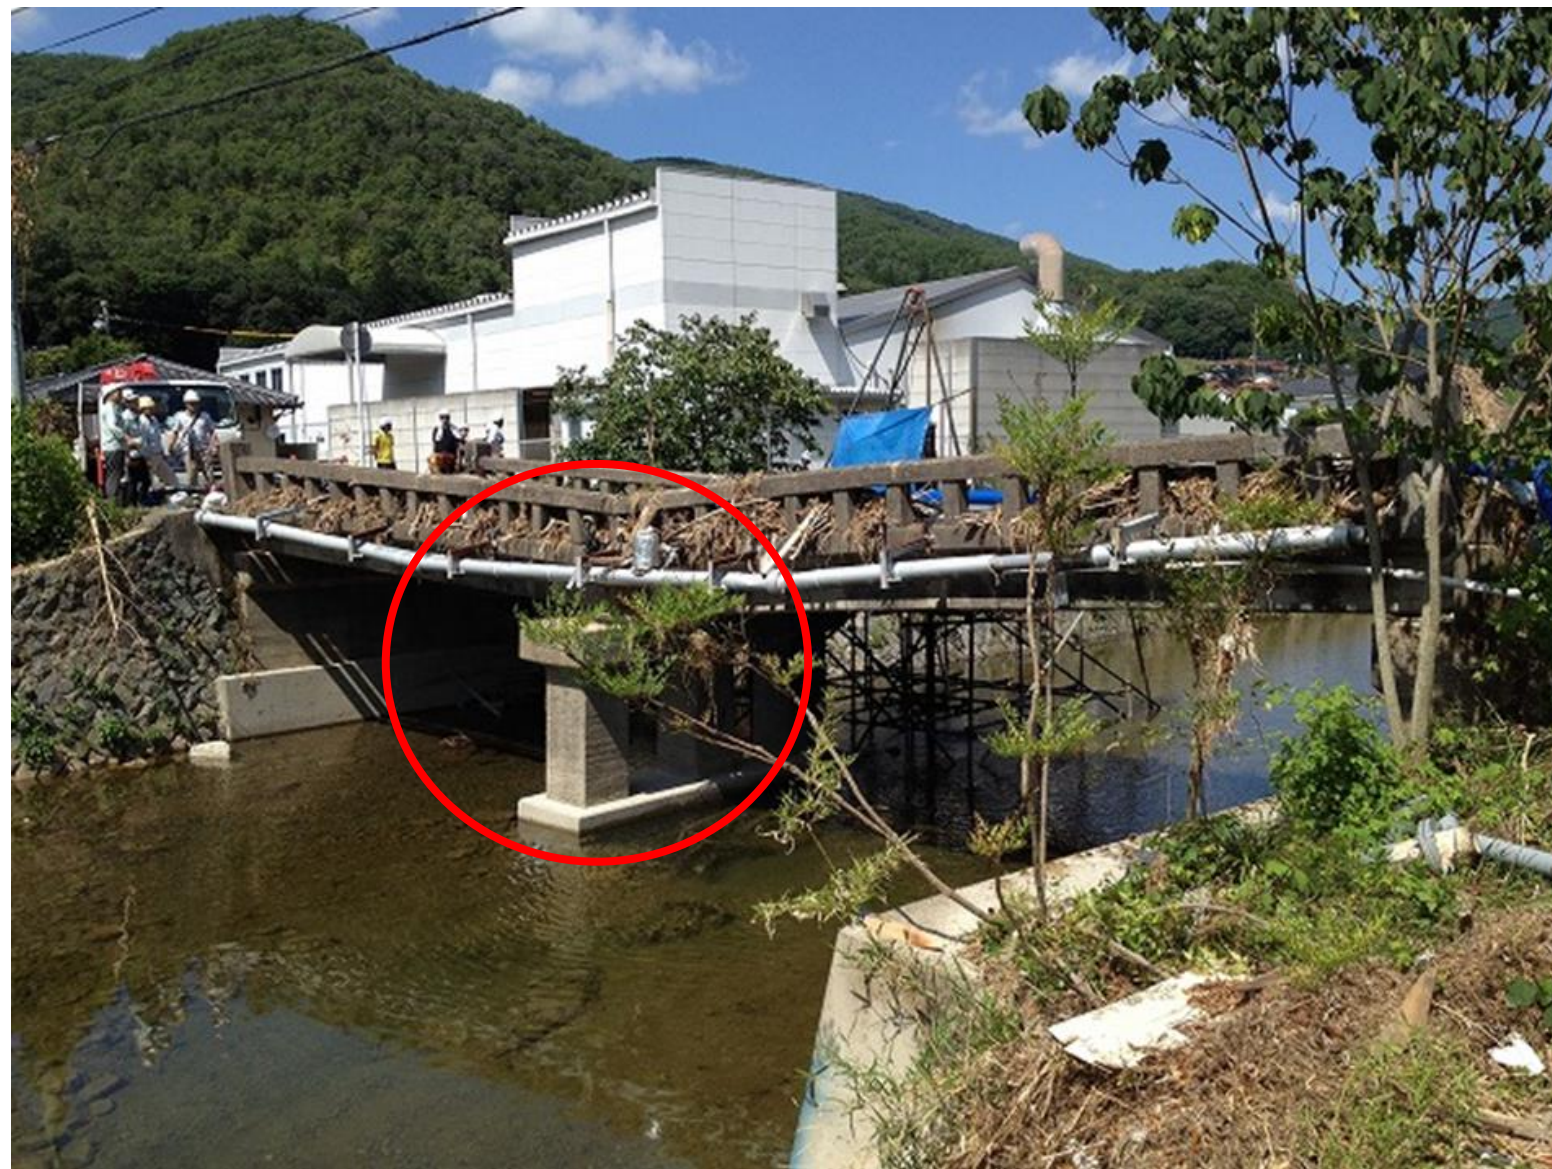
### ③寺山橋

←欄干部に多くの流木等が留まっており、橋脚沈下。

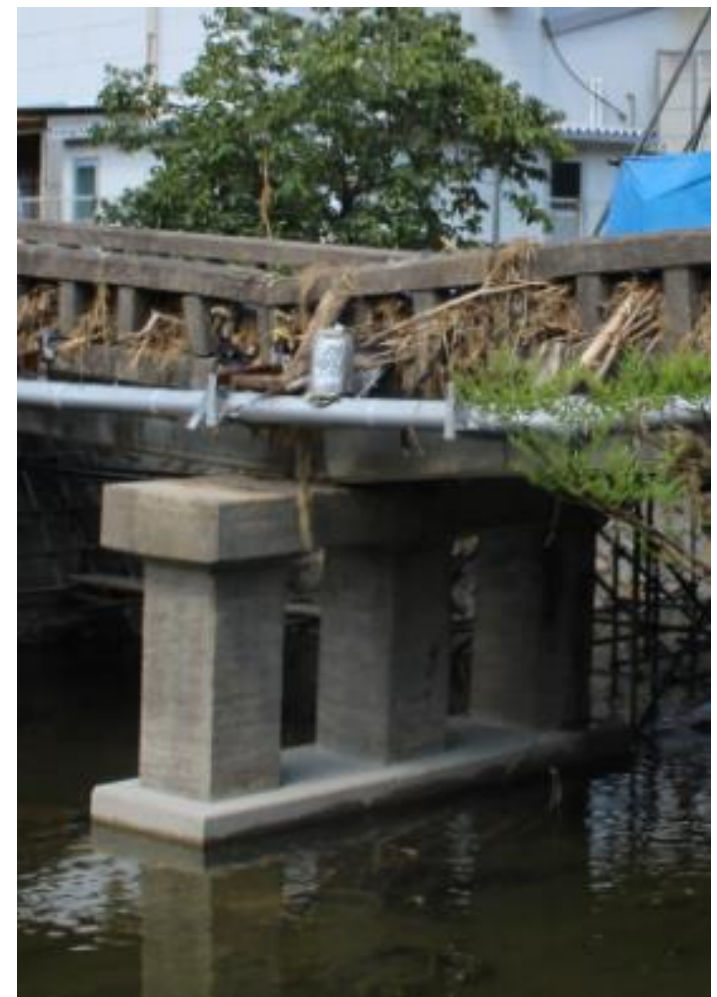
↑橋脚部拡大。

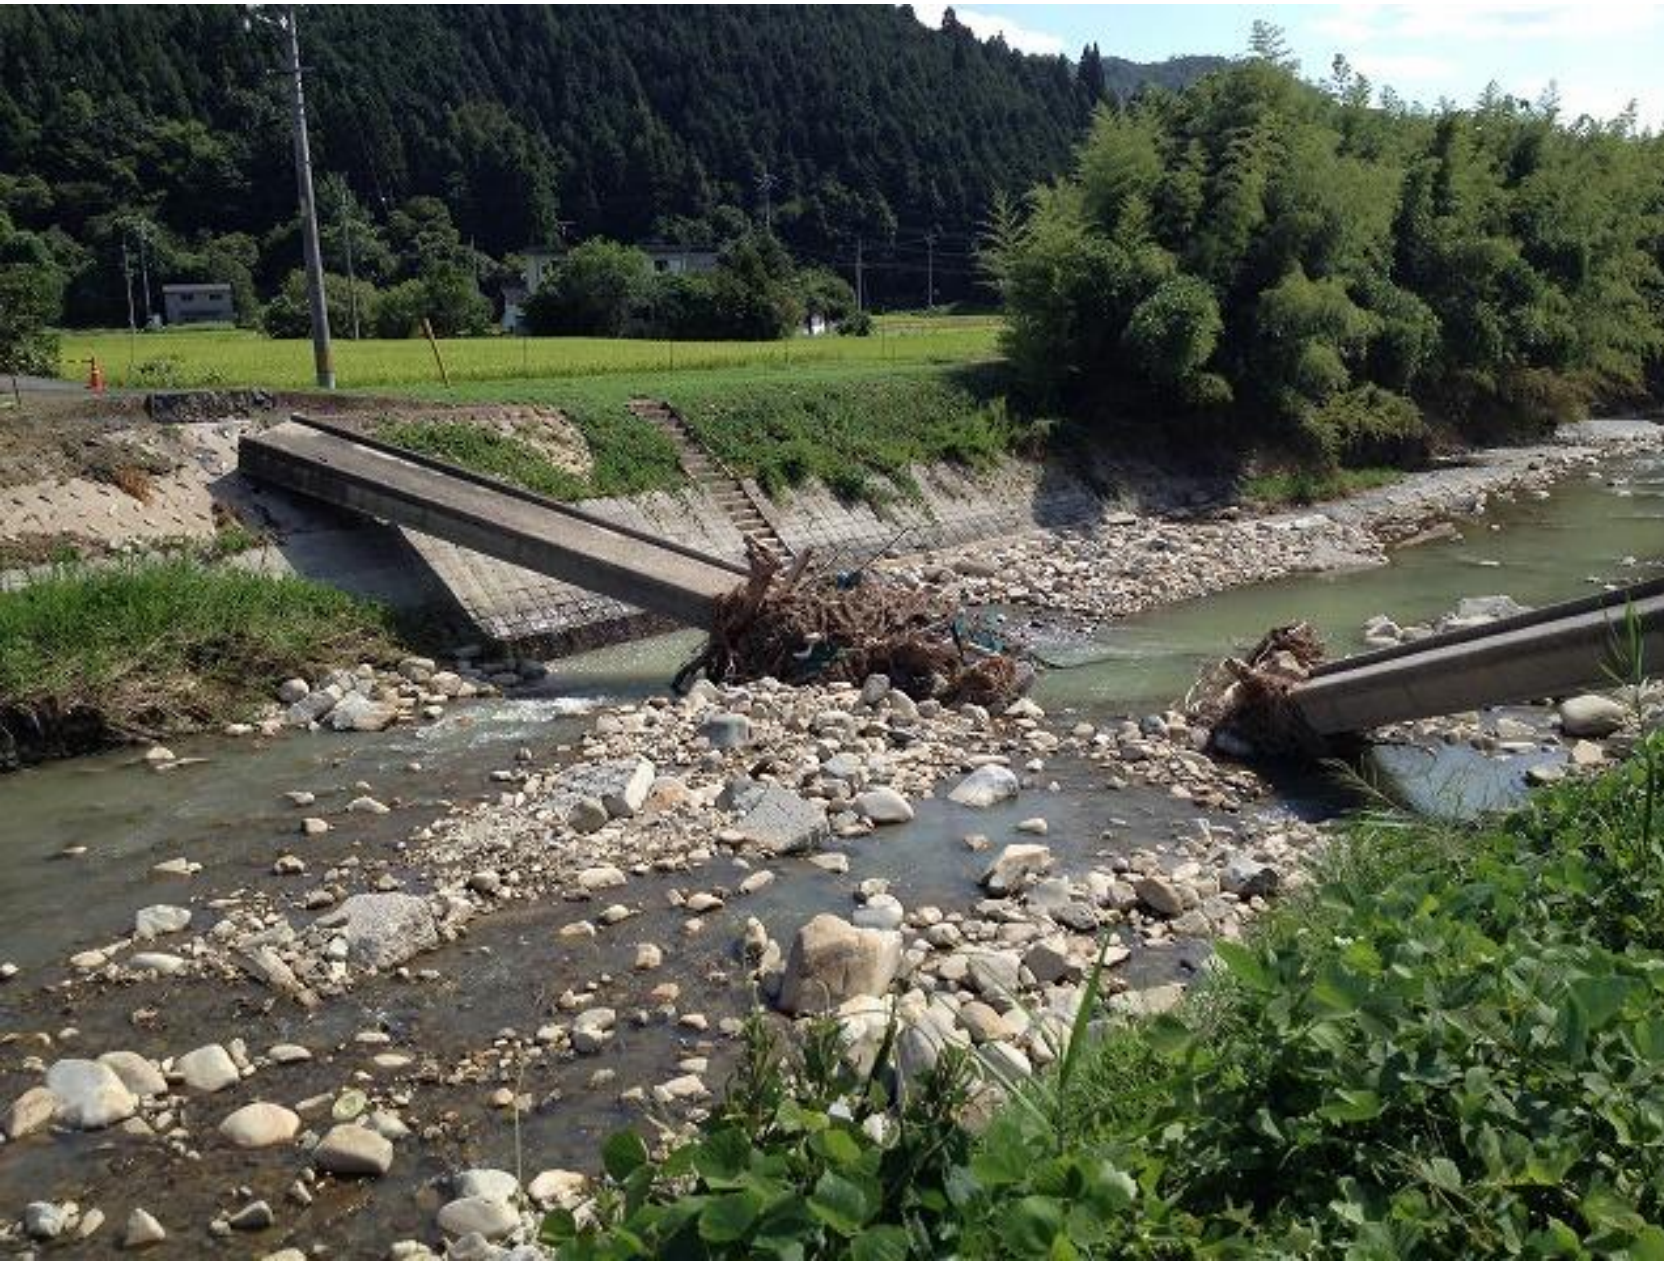
## ④吉野橋

←2径間単純RC桁の橋。  
橋脚部に流木等が残っており、  
橋脚の流失によって、桁部落下。

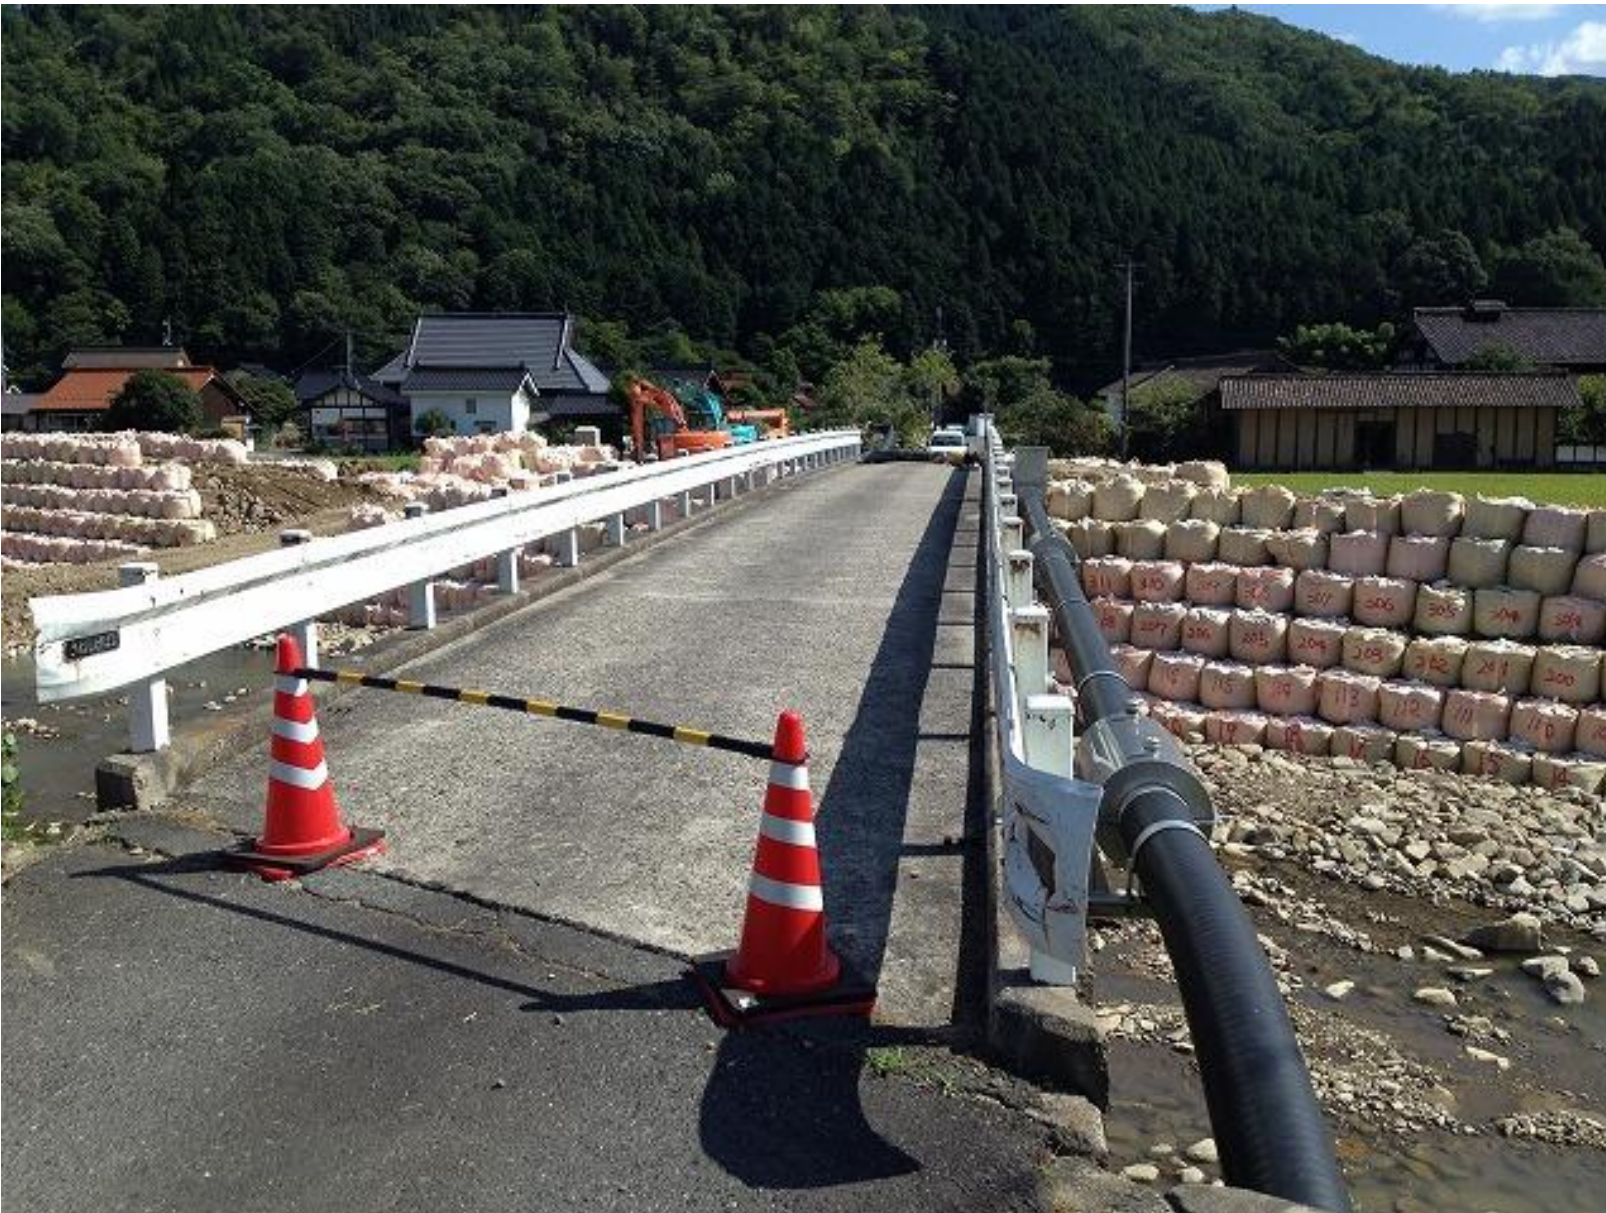
## ⑤実重橋

橋体への直接ダメージはなかったが、  
南側の橋台背面の盛土部が流出

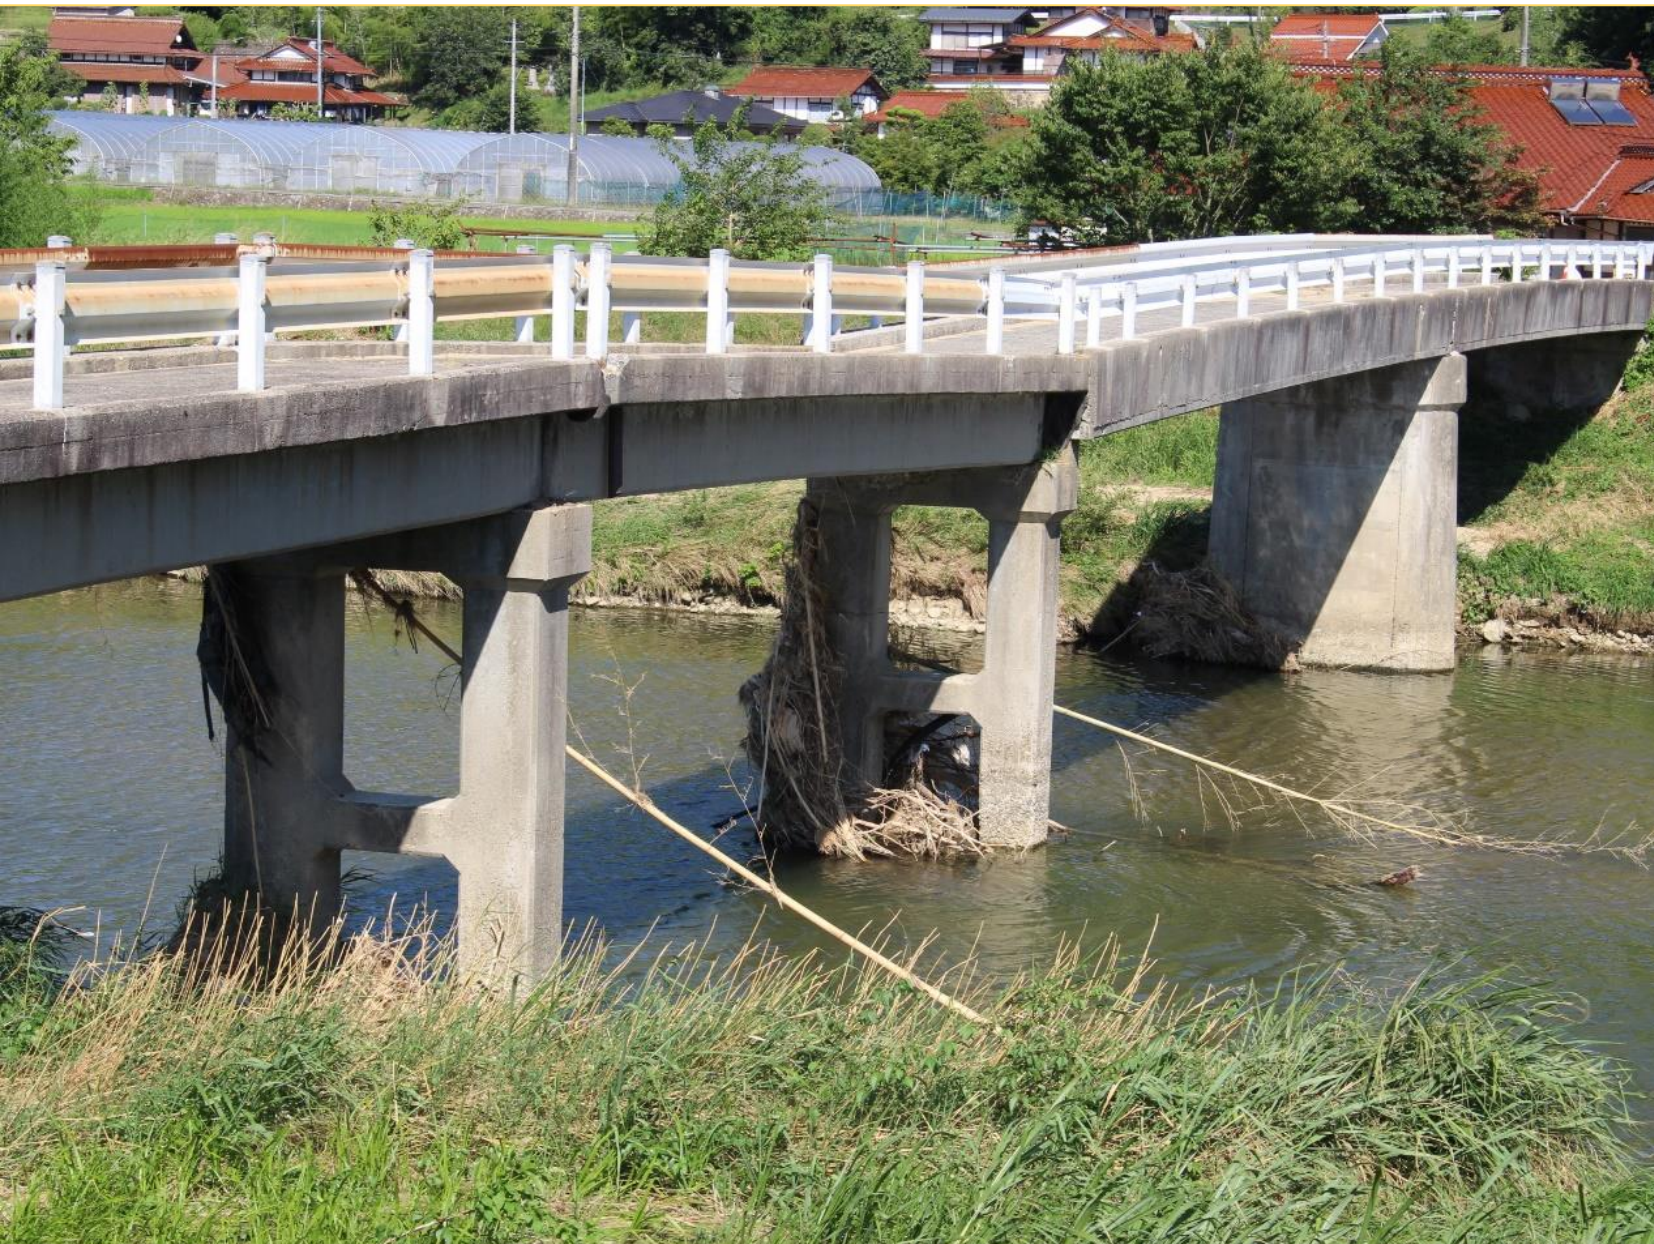
## ⑥市明橋

←対岸部は2径間RC構造。  
中央のRC橋脚が沈下し、  
単純桁部が傾斜し、  
ガードレールが損傷。

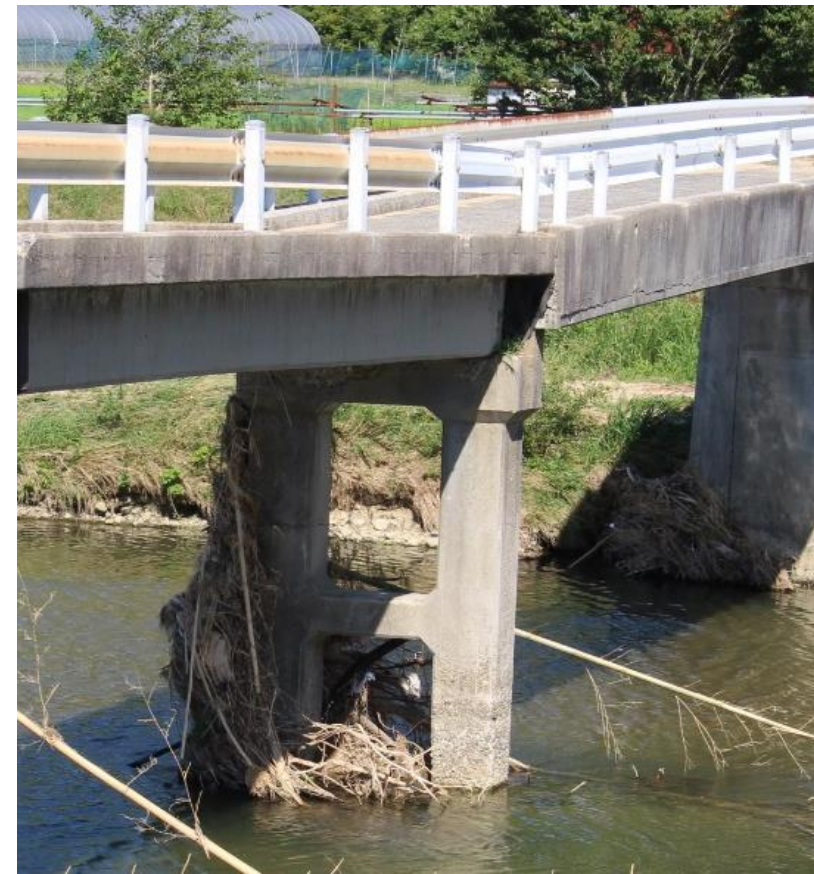
↑RC橋脚拡大。

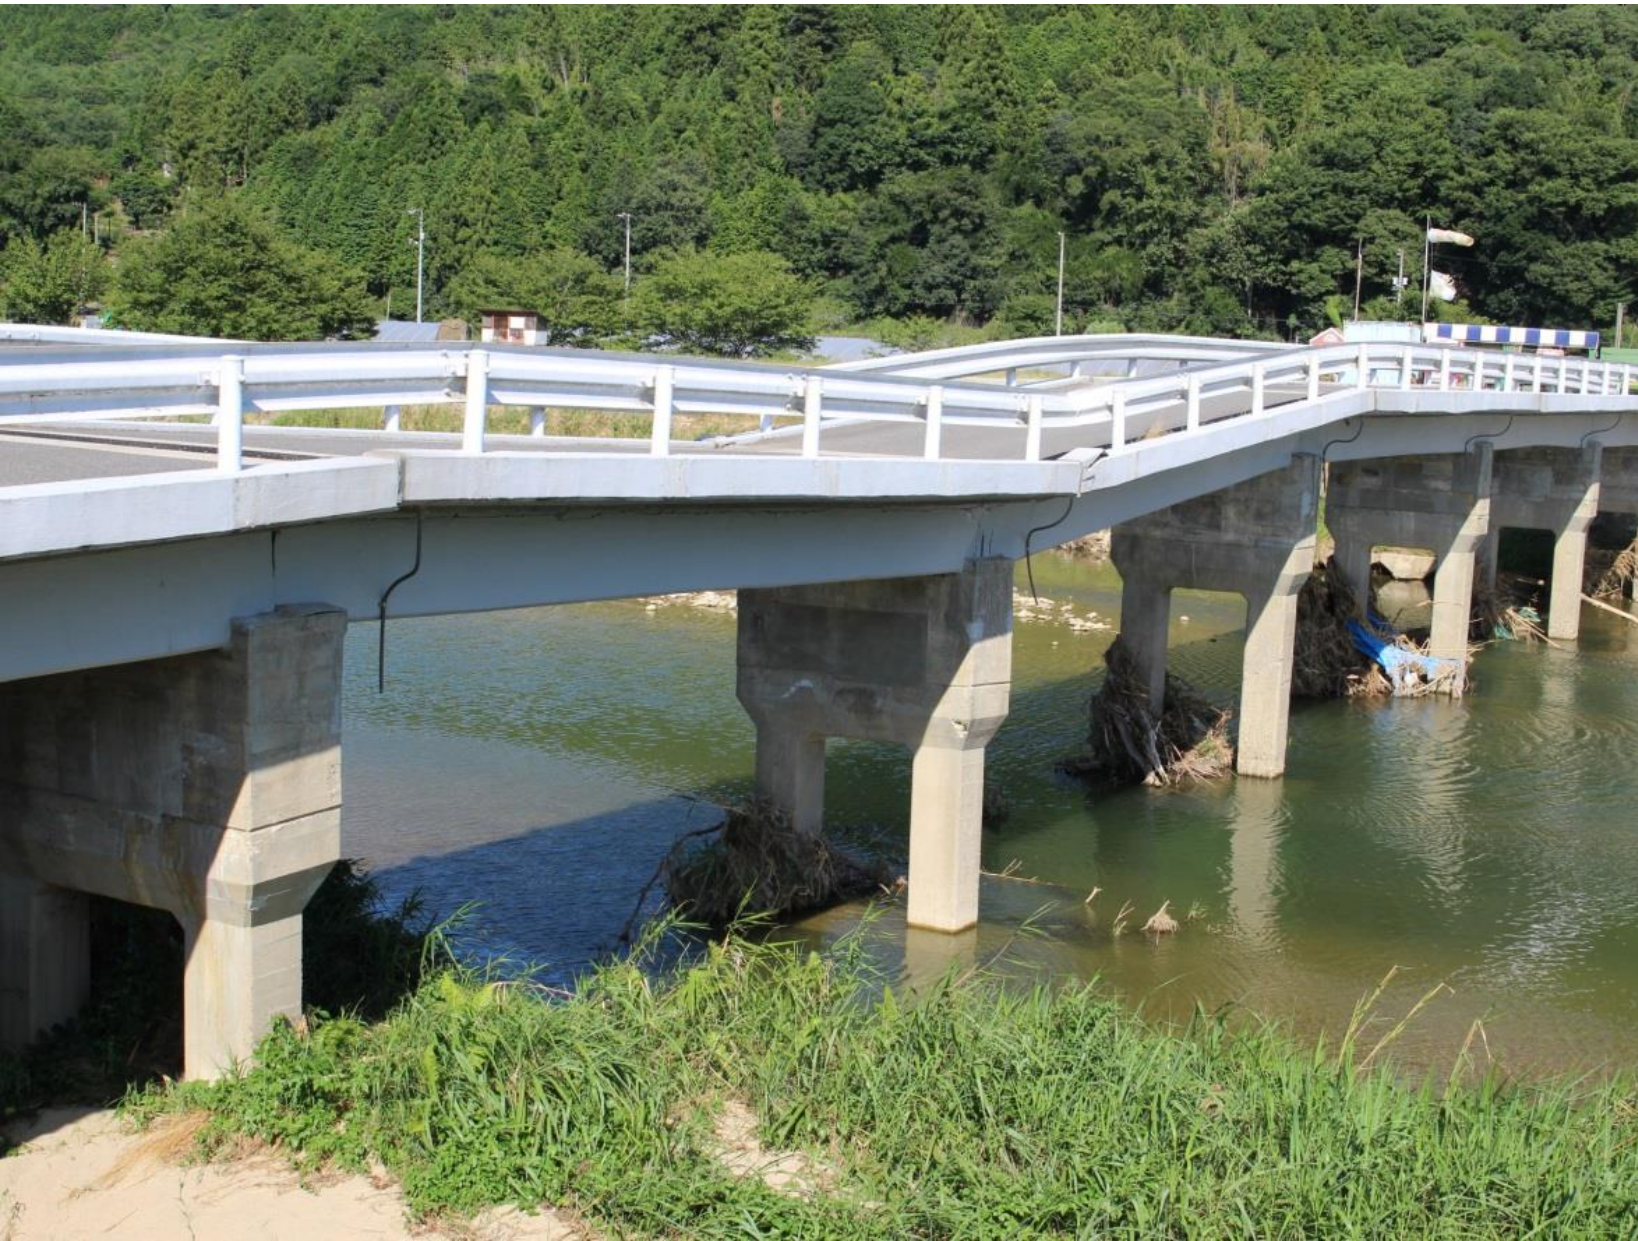
## ⑦高瀬橋

←RC橋脚が不等沈下し、単純RC桁部に  
損傷。ガードレールも大きく変形。

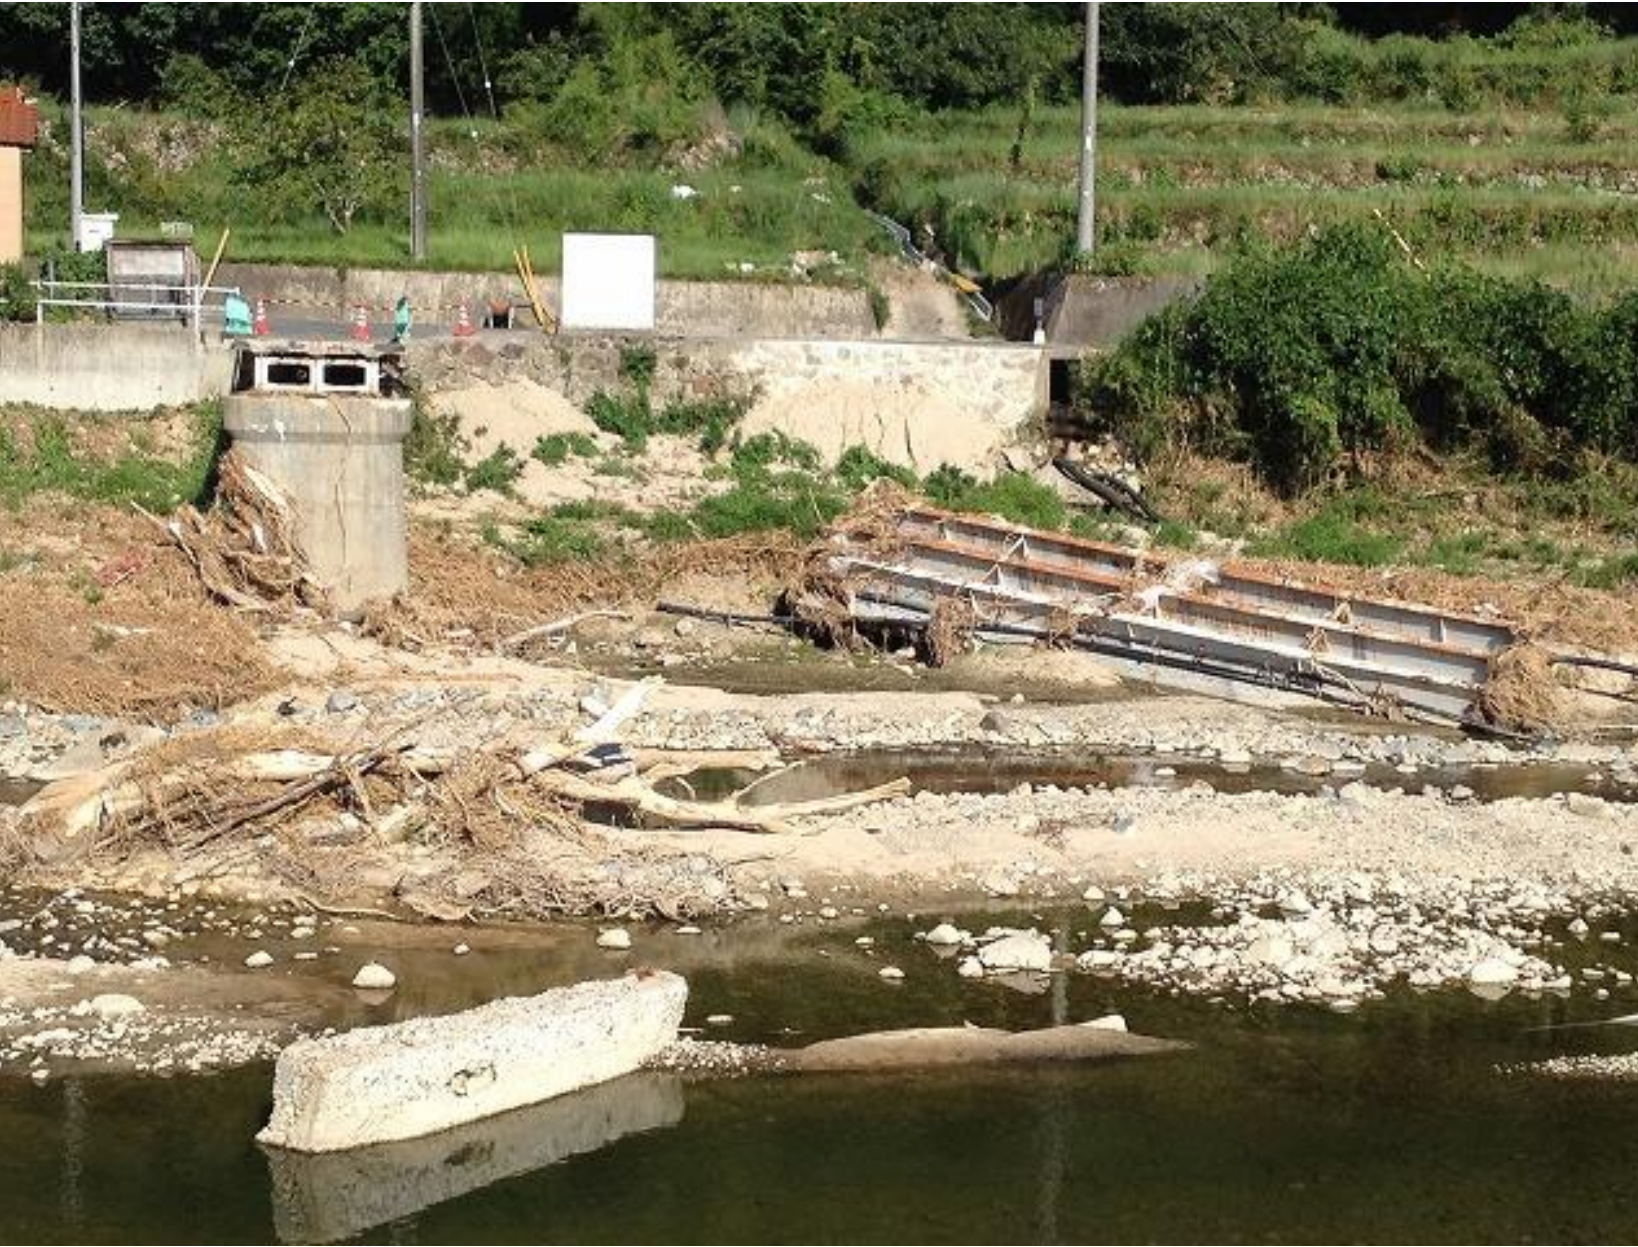
## ⑧安駄橋

←5つ存在したRC橋脚は、1つを残し、倒壊と流出。倒壊したRC橋脚の向きが、当初の位置から回転移動していた。

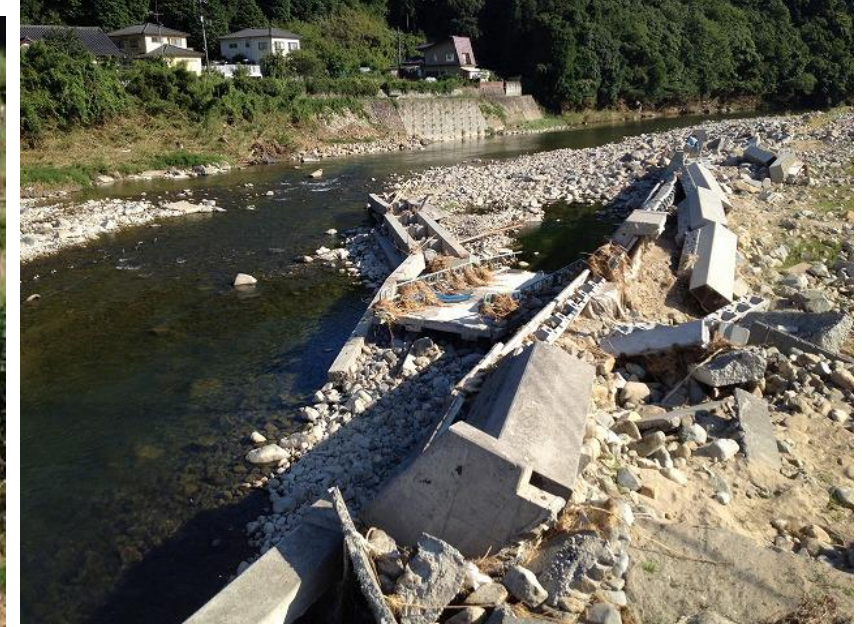
↑新設されていた護岸も崩壊

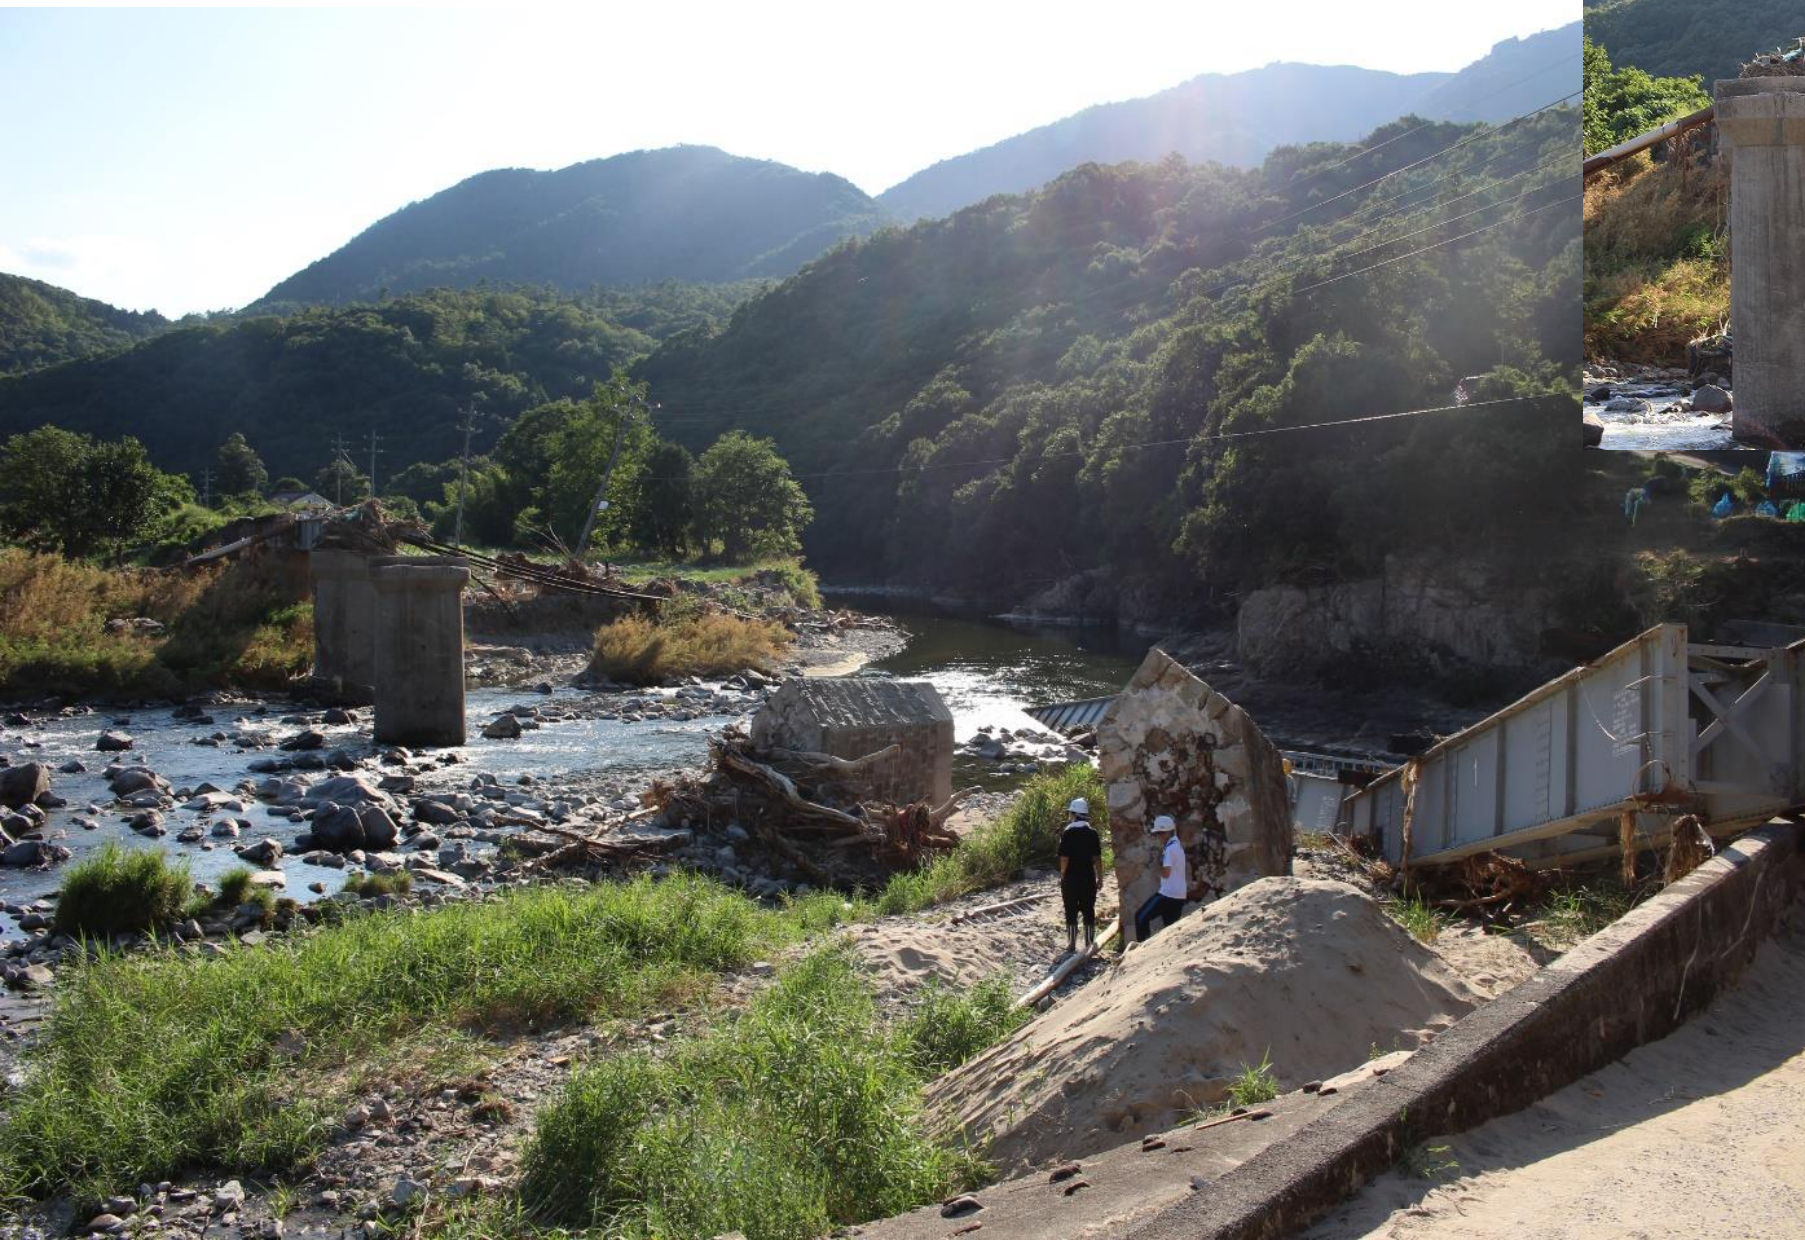
# ⑨三篠第一橋梁

←北側の古い重力式橋脚は倒壊し、鈑桁部も流出。

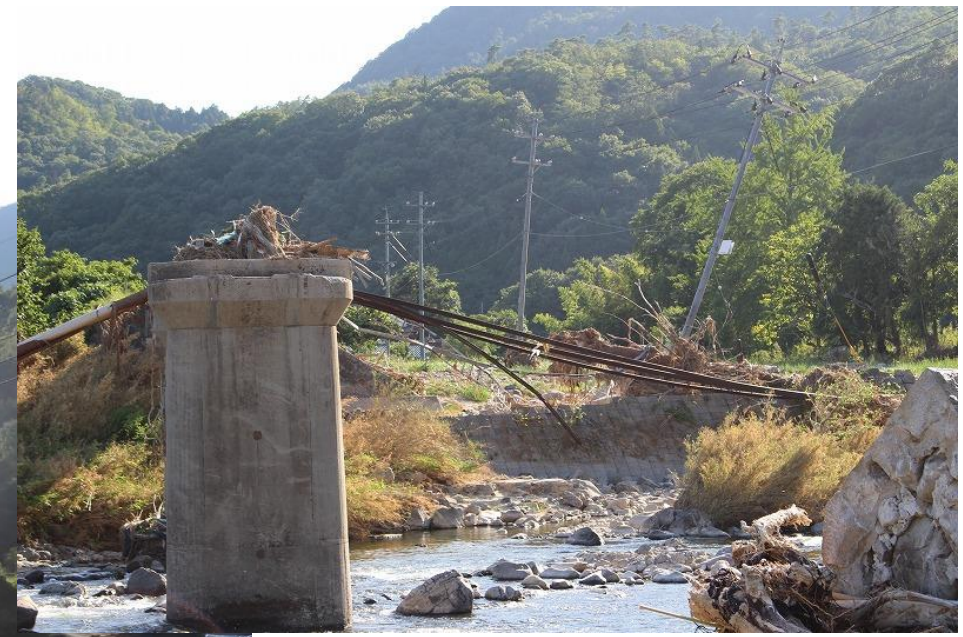
↑南側の橋脚は残ったが、鈑桁部やレールが流出。
