# 平成30年西日本豪雨緊急 災害調査(橋梁G)

# 8月7日橋梁調査行程

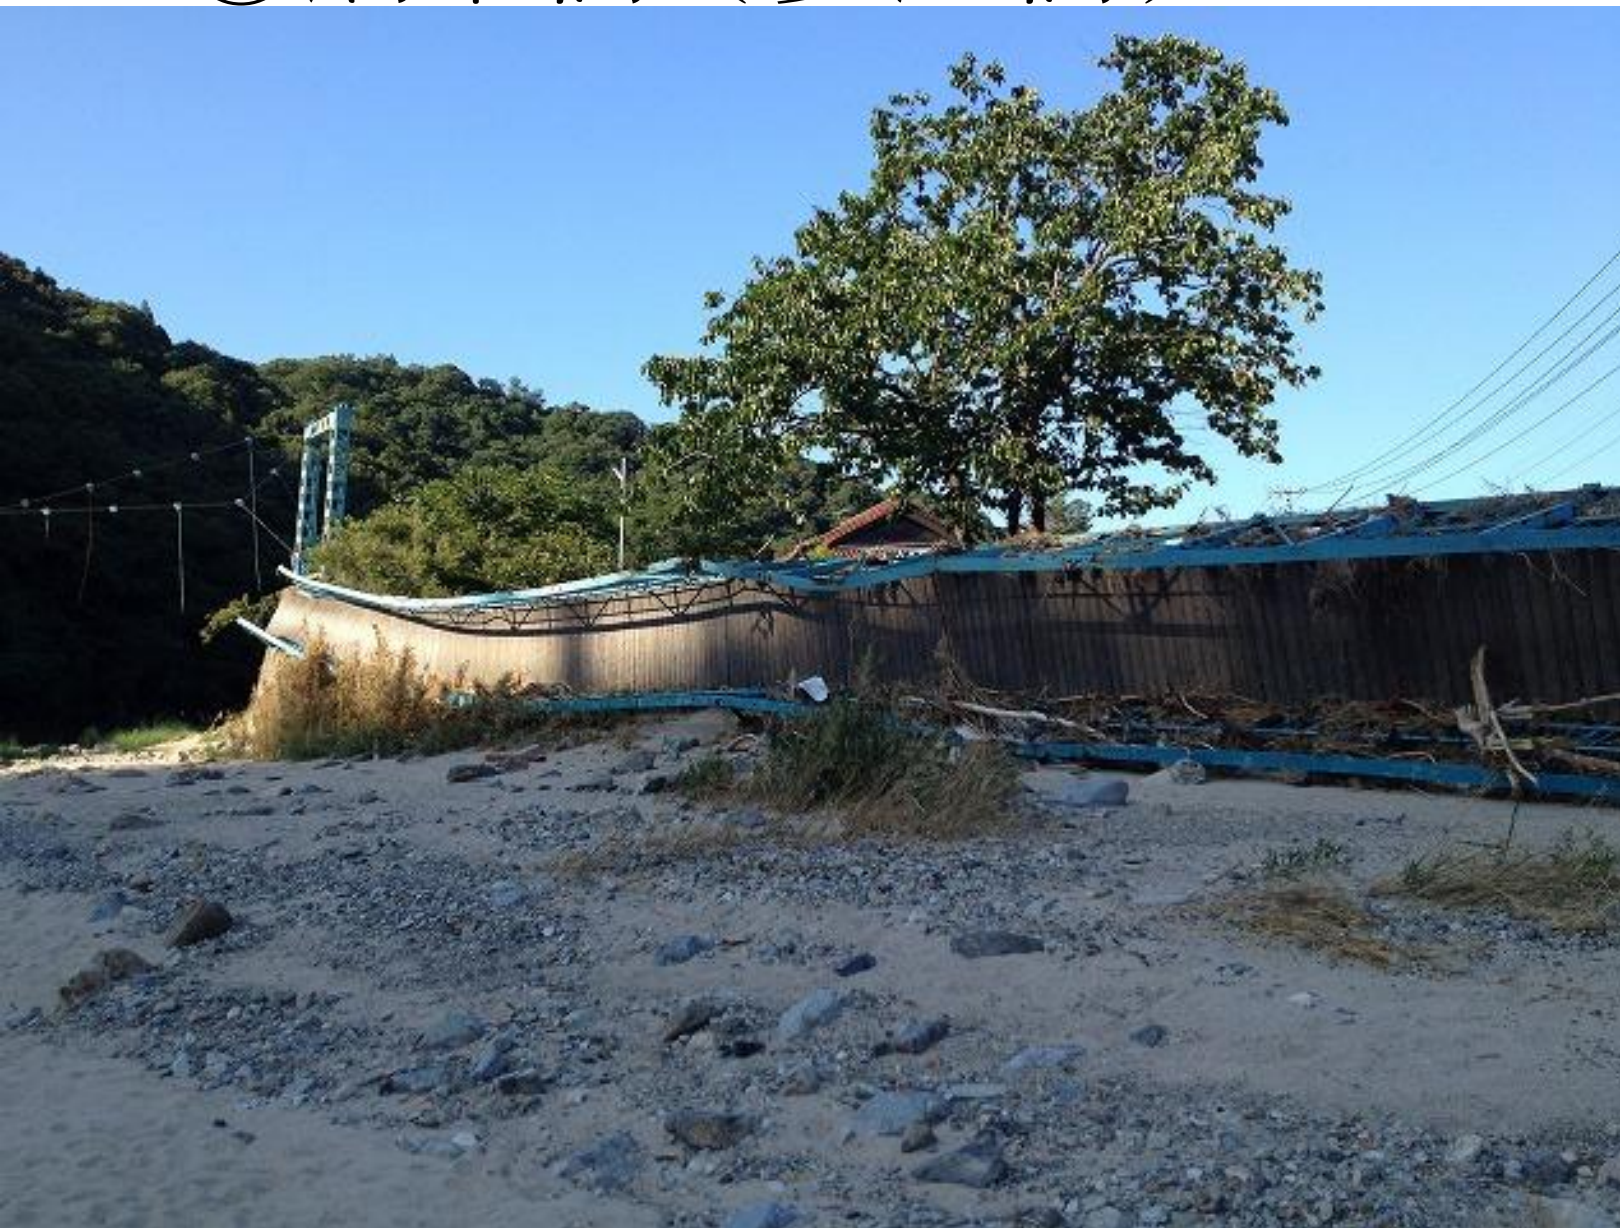
## ⑩鋼吊橋（歩道橋）

←北西側の橋脚・基礎が流出したことによって、歩道補剛トラス部が流れ橋のように、南東側の岸にまとまって漂着。

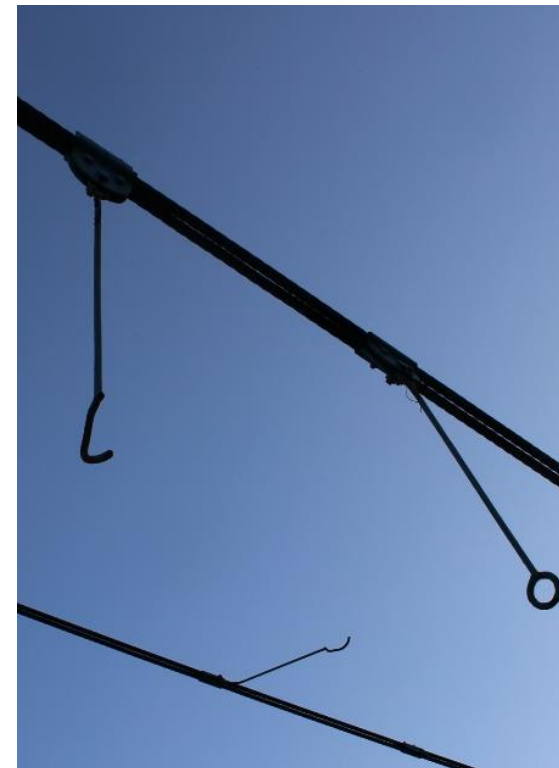
- 北西側の護岸のダメージ大  
↓主に鉄のワイヤーの継ぎ部が破壊
