# 広島市安芸区矢野町県道34号線昭和入口交差点における土砂洪水氾濫による車両の被害(相乗型豪雨災害)

広島県土砂災害調査G 広島大学大学院 工学研究科 土田 孝、橋本涼太  
広島工業大学工学部 森脇武夫、呉工業高等専門学校 環境都市工学科 加納誠二

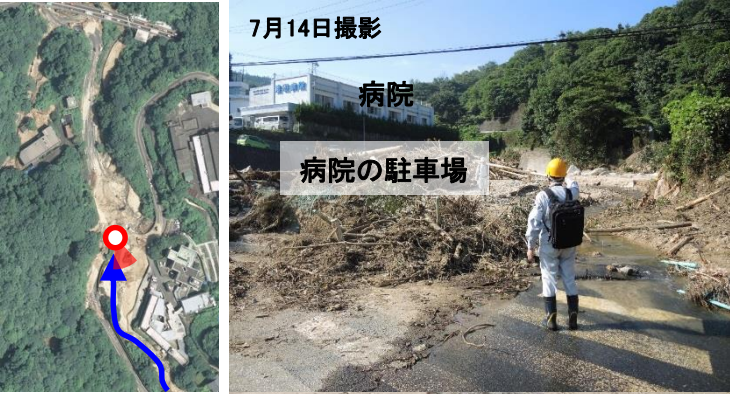
交差点から上流を見ると付近の病院の駐車場一面に上流から土砂が堆積していた。

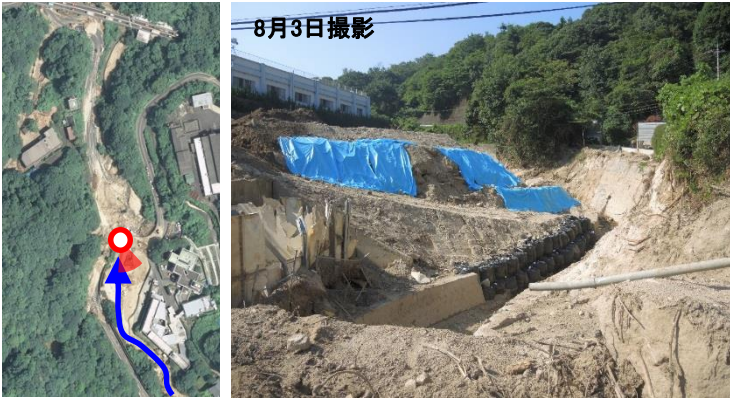
- 実際には、元々存在していた深さ5m程度の河道が完全に土砂で閉塞していた。
- 結果的に数千m³程度捕捉されていたと推察される。

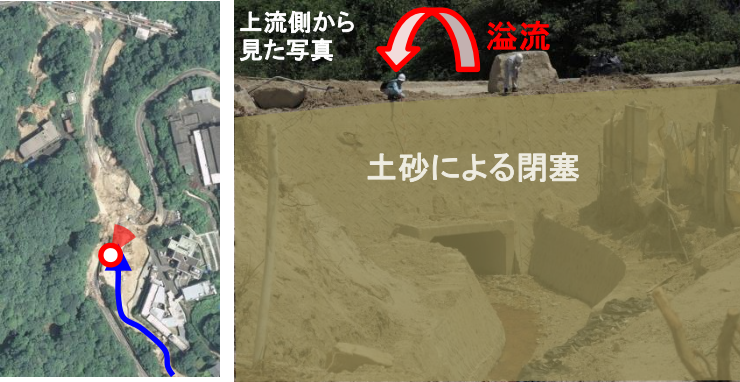
- 川は交差点で道路の下のカルバートを通して流れていた。
- 災害当時は閉塞して、流入する水や後続の土砂は道路上へ溢れ出たと推測される。

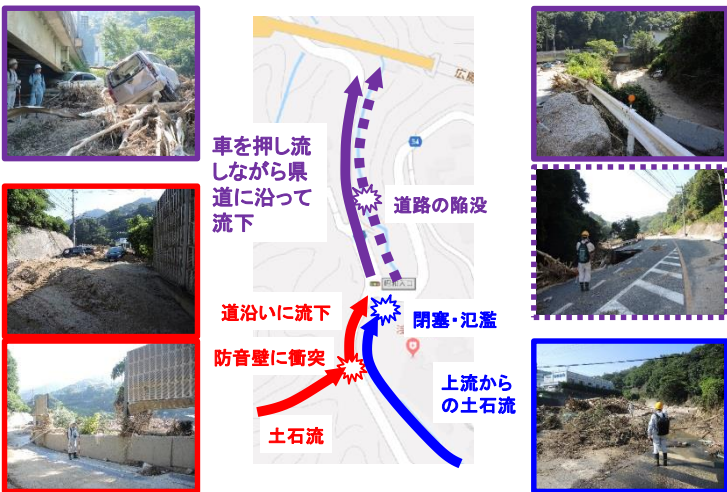
## 昭和入口交差点における推定被災メカニズム

- 道路上を土砂・濁流が流れた要因として土石流の道路への流出に加え、河道が道路と交差する際のカルバート部の閉塞による土砂の溢流および洪水氾濫があったと推察される。
- 本災害が発生した山あいで土石流危険溪流が近接しており中小河川と道路が並行している箇所は、広島県内に多数存在する。今回のような豪雨が発生した場合、同様のリスクを抱えており対策が必要であると考えられる。
