3. 土砂災害

3. 1 土砂災害の概要

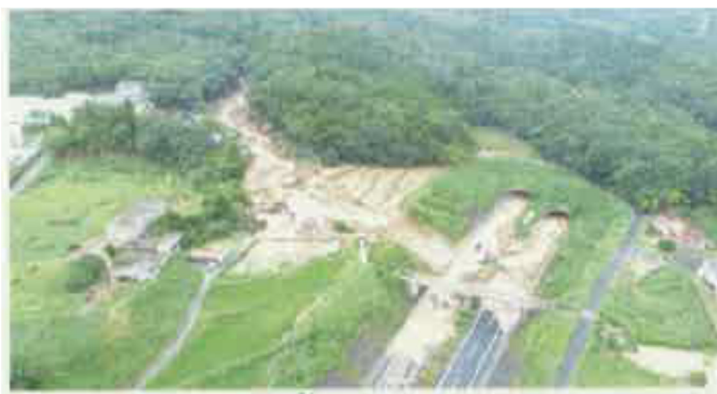
図3-4-1 山陽自動車道志和トンネルの東広島側入口付近で発生した土石流

高速道路も土石流によって大きな被害を受けた。図3-4-1は山陽自動車道志和トンネル東広島入口付近で発生した土石流であるが、土石流はトンネル内に流入し、広島側出口に向かって流れた。この際、流木と土砂が、トンネル内で「天然ダム」を形成し、1m程度の水位を保ったまま広島側出口まで約2,100mをゆっくりと出口に向かって移動した。図3-4-2はトンネル内監視カメラの

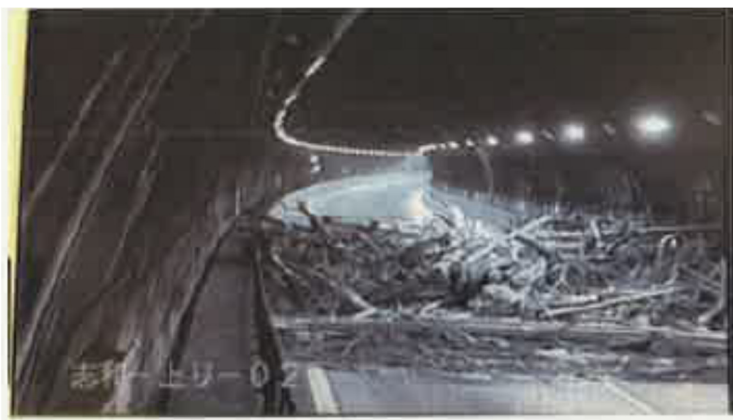
図3-4-2 山陽自動車道志和トンネル内を広島側出口付近の方向に移動する土砂と流木でできた「天然ダム」

映像である。このほか広島東インターから河内インターの間の4か所で大規模な土石流の流出があり甚大な影響があったが、発生前に雨量が規制値に達して交通を規制したため、道路利用者など人的な被害は無かった。山陽自動車道は大きな被害にも変わらず7月14日に開通し、交通が途絶していた広島地域の復興に大きく貢献したが、早期の交通規制により人的被害が無かったことが早期復旧につながったと考えられる。

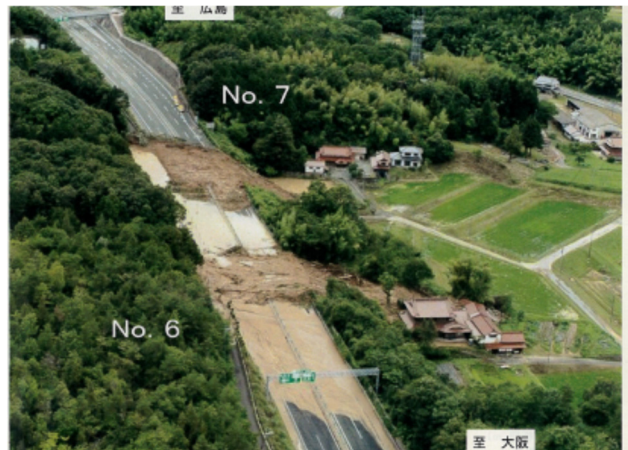
図 3-4-3 山陽自動車道高屋-河内間の土石流災害

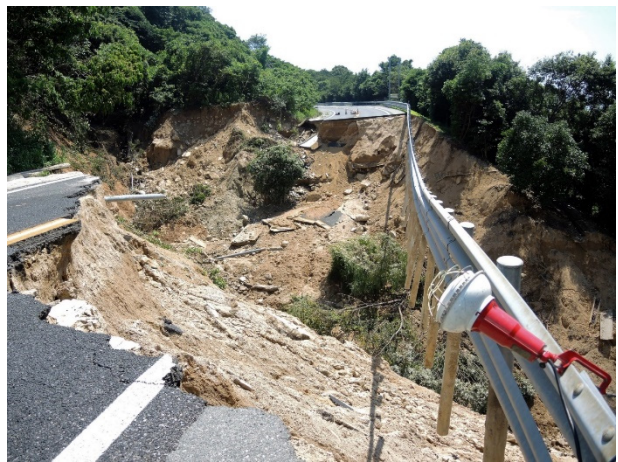
広島呉道路では主要な降雨が終わって約1日経過した7月8日午前8時頃に、盛土部分が大きく崩壊した。崩壊した土砂は本道路と平行に走っていた国道31号線とJR呉線の上に流出し、呉市と広島市を結ぶ交通施設が同時に途絶する結果となった。崩壊箇所の山側の溪流では土石流が発生し、2,000m³程度の土砂が流出した（発生時期は6日19時頃から7日午前の間と考えられる）。土石流により山側の排水工は完全に閉塞し機能を失い、山側から流れた雨水が盛土内に浸透し盛土内の水位が上昇して崩壊したと推定される。

図 3-4-4 広島呉道路における盛土の崩壊

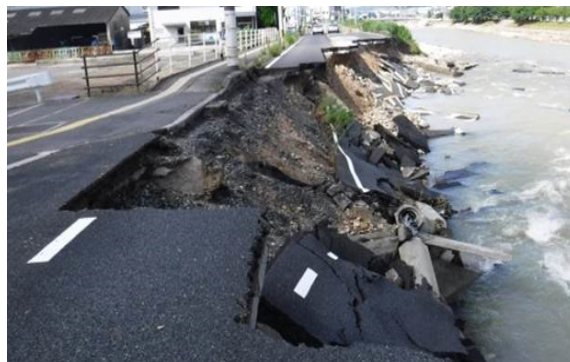
(3)河川に面した地盤の大規模な陥没への対策
増水した河川周辺において大規模な地盤陥没が発生し、河川と並行している交通路が途絶した。図 3-4-5 に示す瀬野川沿いの国道 2 号線は 2 か所において陥没が発生して途絶した。幹線道路の途絶によって被災後の復旧・復興における大きな支障となった。また、本道路の下には重要な光通信ケーブルが埋設されており、断線の危険があったが、かろうじて断線は免れた。断線した場合には、情報ネットワークサービスに重大な支障が発生していた可能性があった。

図 3-4-5 国道 2 号線 瀬野川河岸の陥没
(写真: 中国地方整備局)

以上のように、増水した河川における地盤陥没のメカニズムを明らかにする必要がある。さらに、重要な交通・通信施設を支える地盤については、河川増水時の陥没に対する強靱化方策を検討する必要がある。

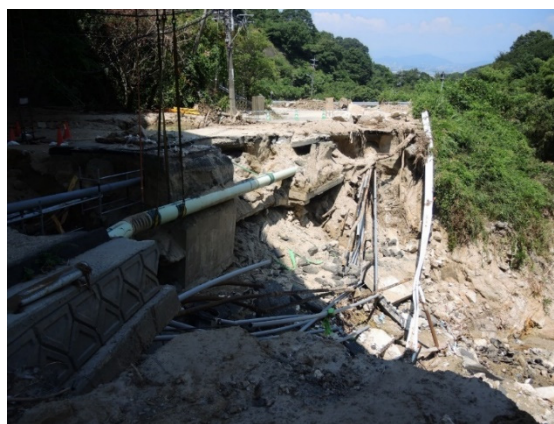
土石流の流下も道路の陥没に関連している可能性がある。広島県安芸区矢野の県道 34 号線では路面上を高さ 3~4m で土石流が横断したとされる個所が大きく陥没した。土石流の流下が道路陥没につながるメカニズムを検討する必要があると考えられる。

図 3-4-6 県道 34 号線矢野の陥没 (路面上を高さ 3~4m の土石流が横断)

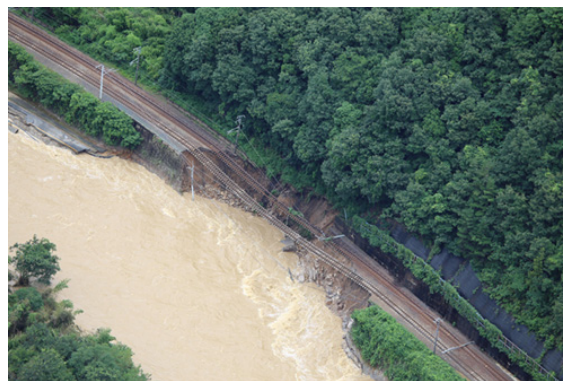
JR 山陽本線は沼田川沿いで発生した浸食と陥没によって線路が大規模に陥没・流出し、復旧・運転再開には実に 85 日を要した (図 3-4-7)。

図 3-4-7 沼田川沿いの県道 33 号線および山陽本線の崩壊
