# 呉市の豪雨災害調査報告

国立高等専門学校機構 加納誠二

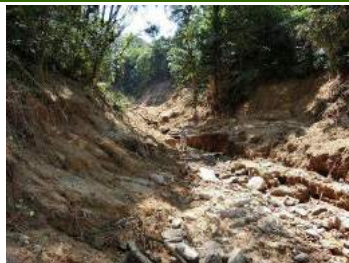
⑤上流を臨む。ほぼ直線的で幅は約15～20m（7/12撮影）

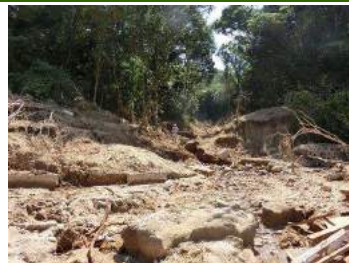
⑤土石流の出口は約10～15m（7/12撮影）

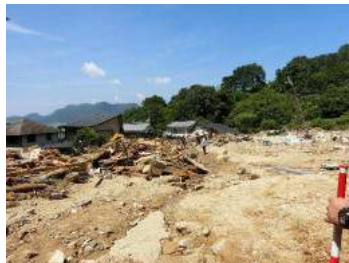
⑥ほぼ直線的な土石流が左岸側で発生し、家屋を押し流した（7/12撮影）

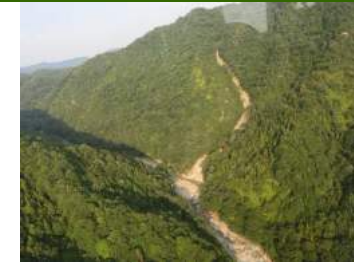
⑧左岸から土石流が流下し道路を押し流した（7/13撮影）

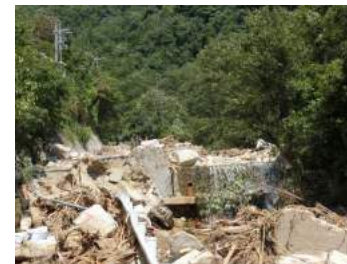
⑨道路が削られ、下水管が破断した（7/24撮影）

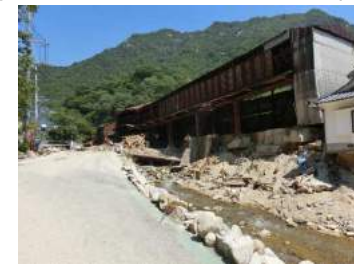
⑩工場にかかる橋が落橋し、河川を堰き止めている（7/24撮影）

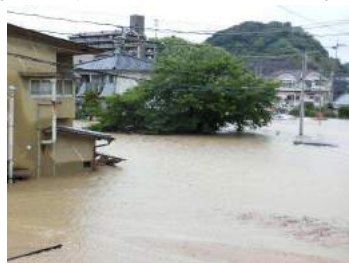
⑫広島呉道路高架付近では1階がほぼ水没している（7/8撮影）

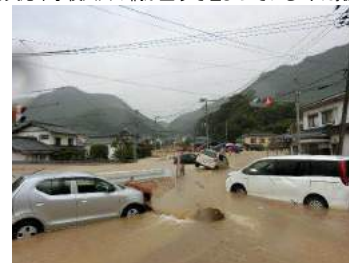
⑫広島呉道路高架付近から上流を撮影（7/8撮影）

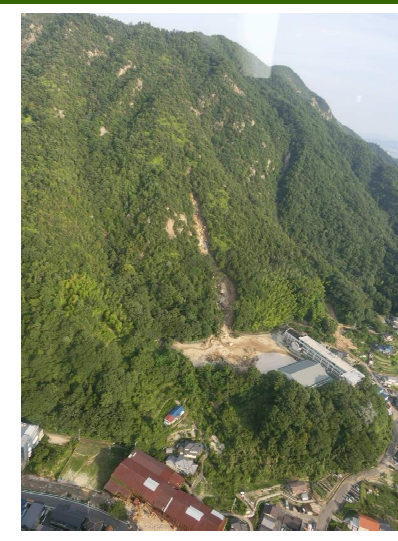
⑬ヘリより撮影。L字型の建物が天応中学校。右側にも土石流が見られる（7/13撮影）

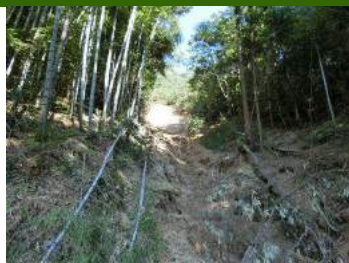
⑭ 溪流出口付近から現頭部を臨む。幅約8m（7/14撮影）

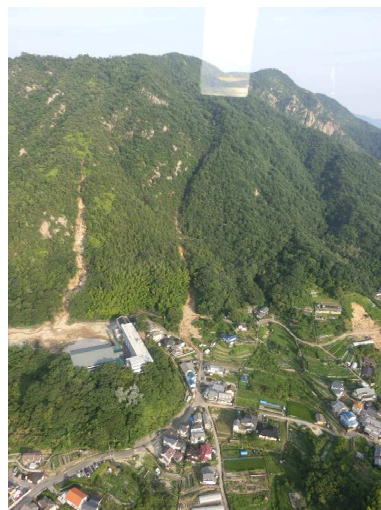
⑭ ヘリより撮影。画面中央の土石流。（7/13撮影）

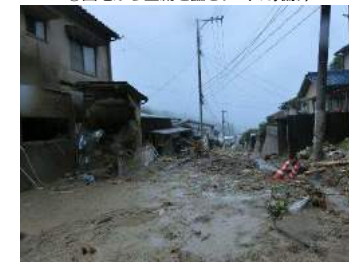
①団地内の道路を土砂が流下している（7/8撮影）

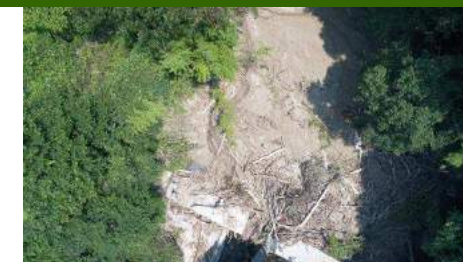
④ドローンで撮影。土石流が砂防堰堤で捕捉されている（7/16撮影）

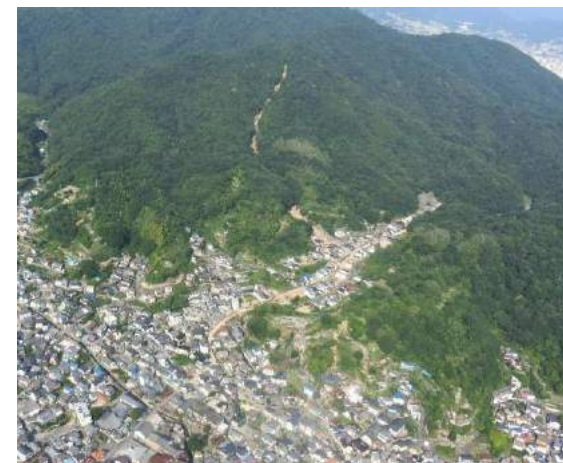
⑥尾根付近から発生した土石流が住宅地まで流下した(7/13撮影)

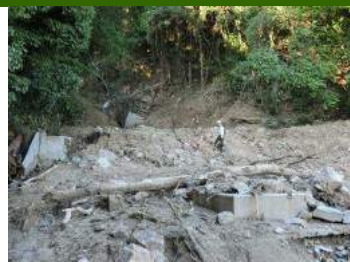
②溪流出口の様子

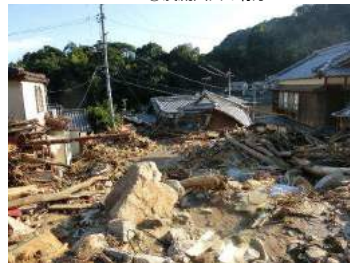
④流下した土石流が家屋を破壊した  
7月9日撮影

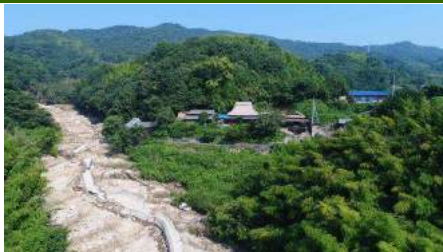
①ドローンを用いて撮影した上流の様子（7/16撮影）

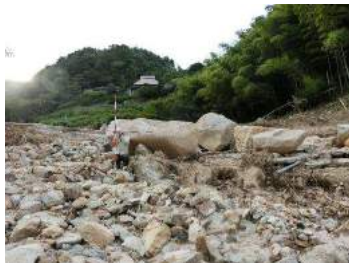
③巨礫も流下している。

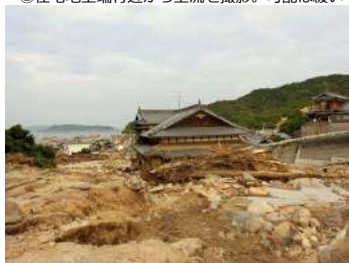
④下流にある住宅に土石流が直撃している  
7月12日撮影

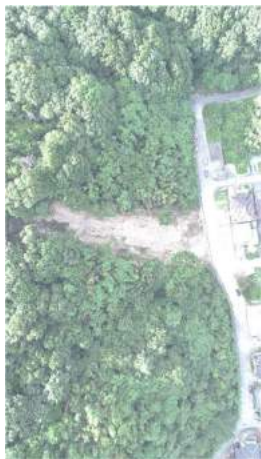
幅10m、長さ30m程度のがけ崩れが発生

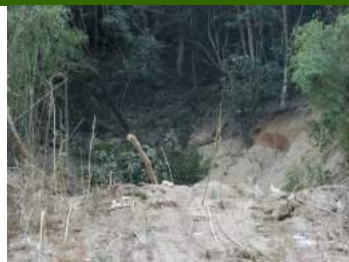
①源頭部付近の様子

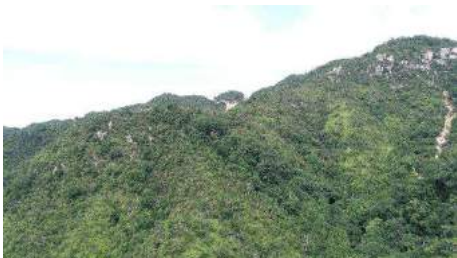
北側にも大規模な土石流が尾根直下から発生していると思われる

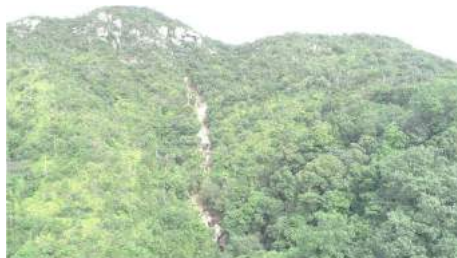
現頭部付近の様子

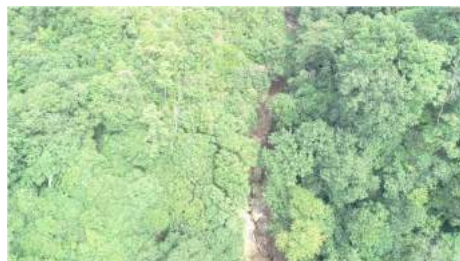
流路の様子。幅はそれほど大きくない

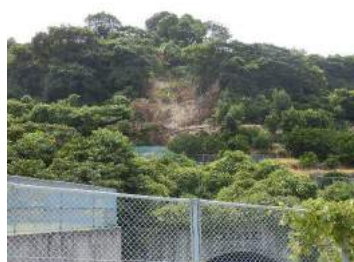
田戸トンネル坑口上部付近で発生したがけ崩れ

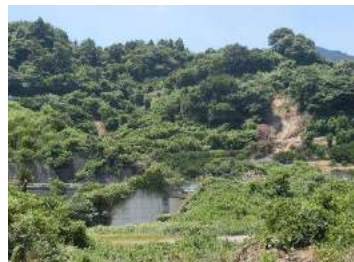
付近では小規模ながけ崩れが複数見られた

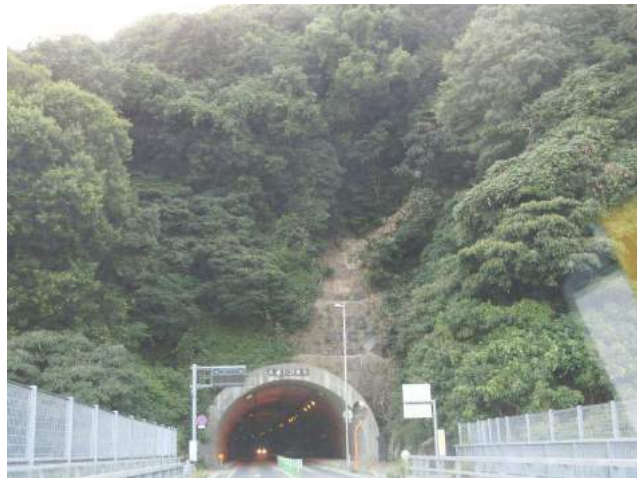
豊橋大橋側トンネル坑口で土砂が流出。

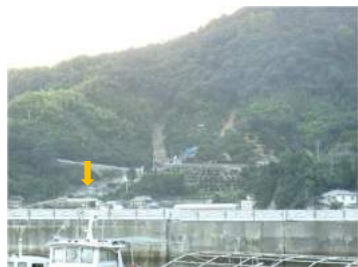
土石流が2本合流して流下している。幸い道路を流下しているそばに民家が見られる。7/21撮影

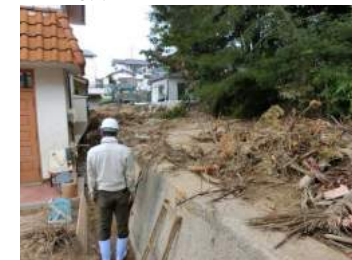
⑧住宅にぶつかり左折し、畑に流下した 7月27日撮影

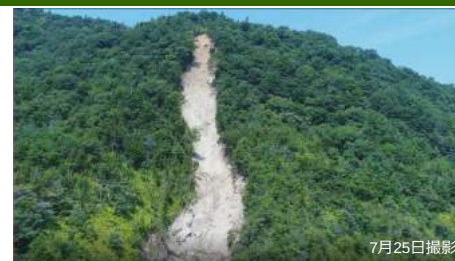
①源頭部付近をドローンで撮影 7月25日撮影

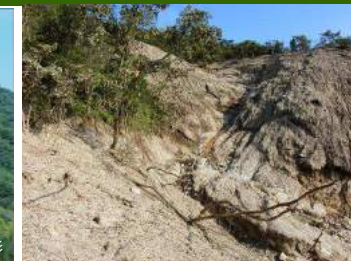
②湾曲部分の様子。大量の水を含む土砂が流下したと思われる

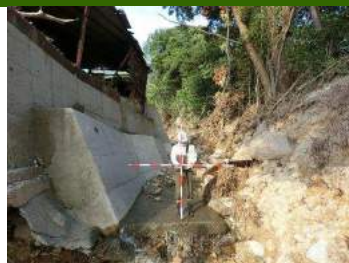
⑤団地内の溪流部。河床幅約2m

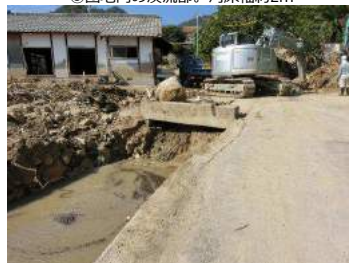
⑦団地内の橋の下が閉塞している。

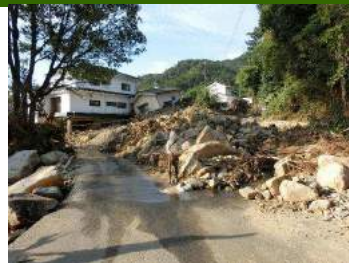
⑥道路下の水路が閉塞し、氾濫。団地内に土石流が流入

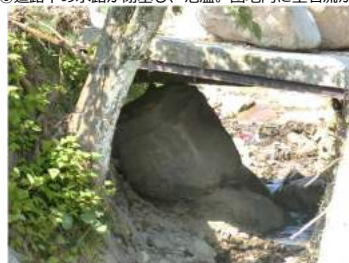
⑧下流にある橋の下にあった巨礫  
7月24日撮影

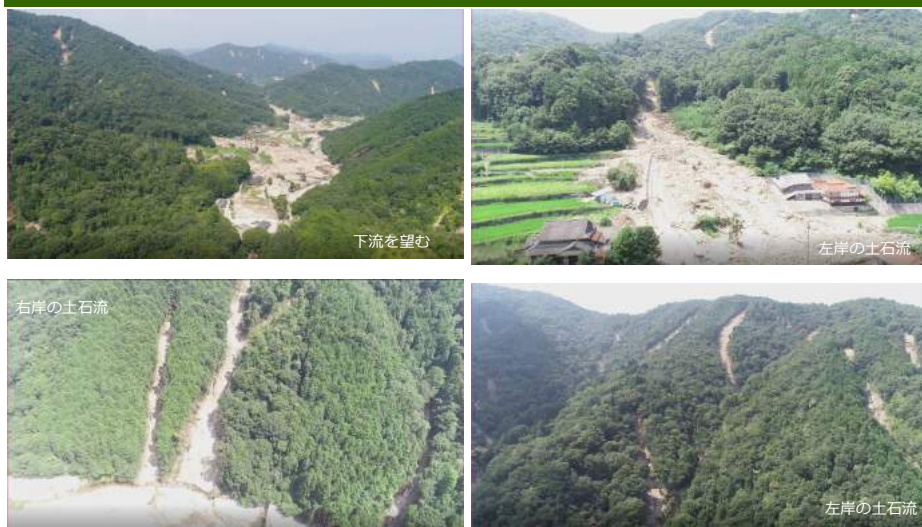
野呂川ダム上流の様子。野呂川兩岸の谷筋で土石流が発生している。

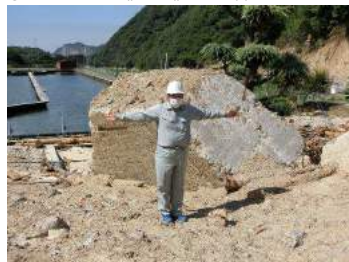
②水源地施設内にあった砂防堰堤と思われるコンクリート塊。

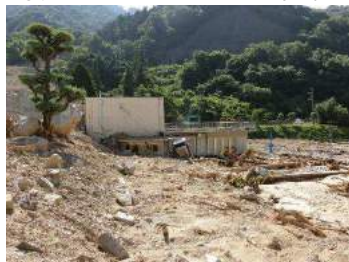
②水源地管理施設も被害を受けている

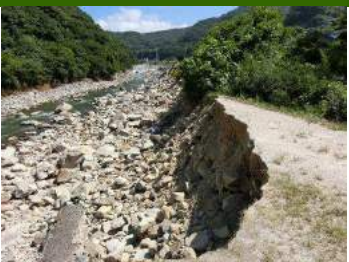
①黒瀬川左岸の護岸が大きく浸食されている
