# 安芸郡熊野町川角5丁目の土砂災害調査報告

調査場所：安芸郡熊野町川角5丁目（大原ハイツ）

調査日時：7月13日、20日

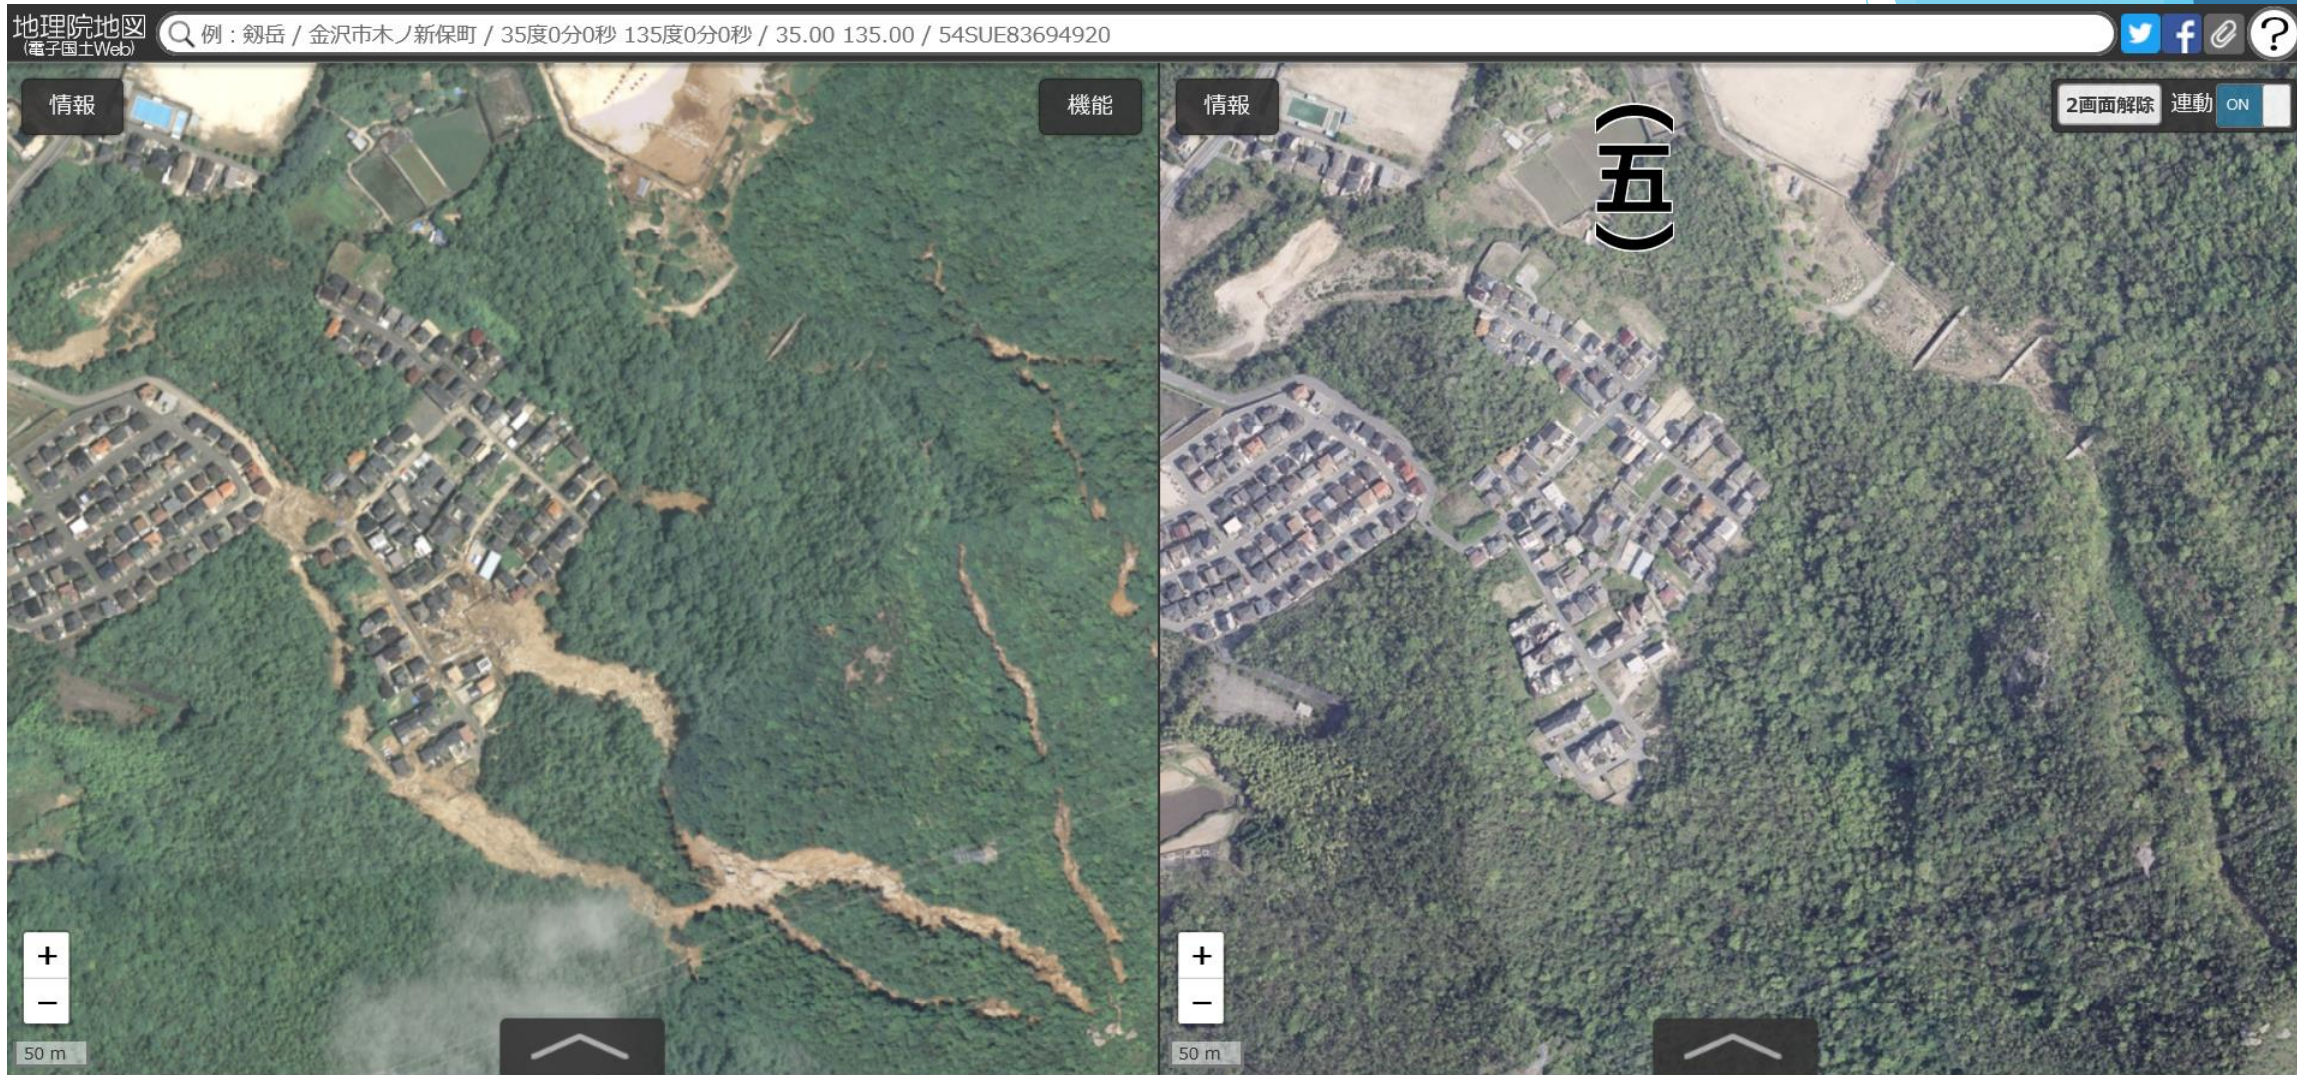
国土地理院 <http://www.gsi.go.jp/common/000000044.gif>  
※7月11日と被災前の比較（被災前写真：平成21年4月撮影）

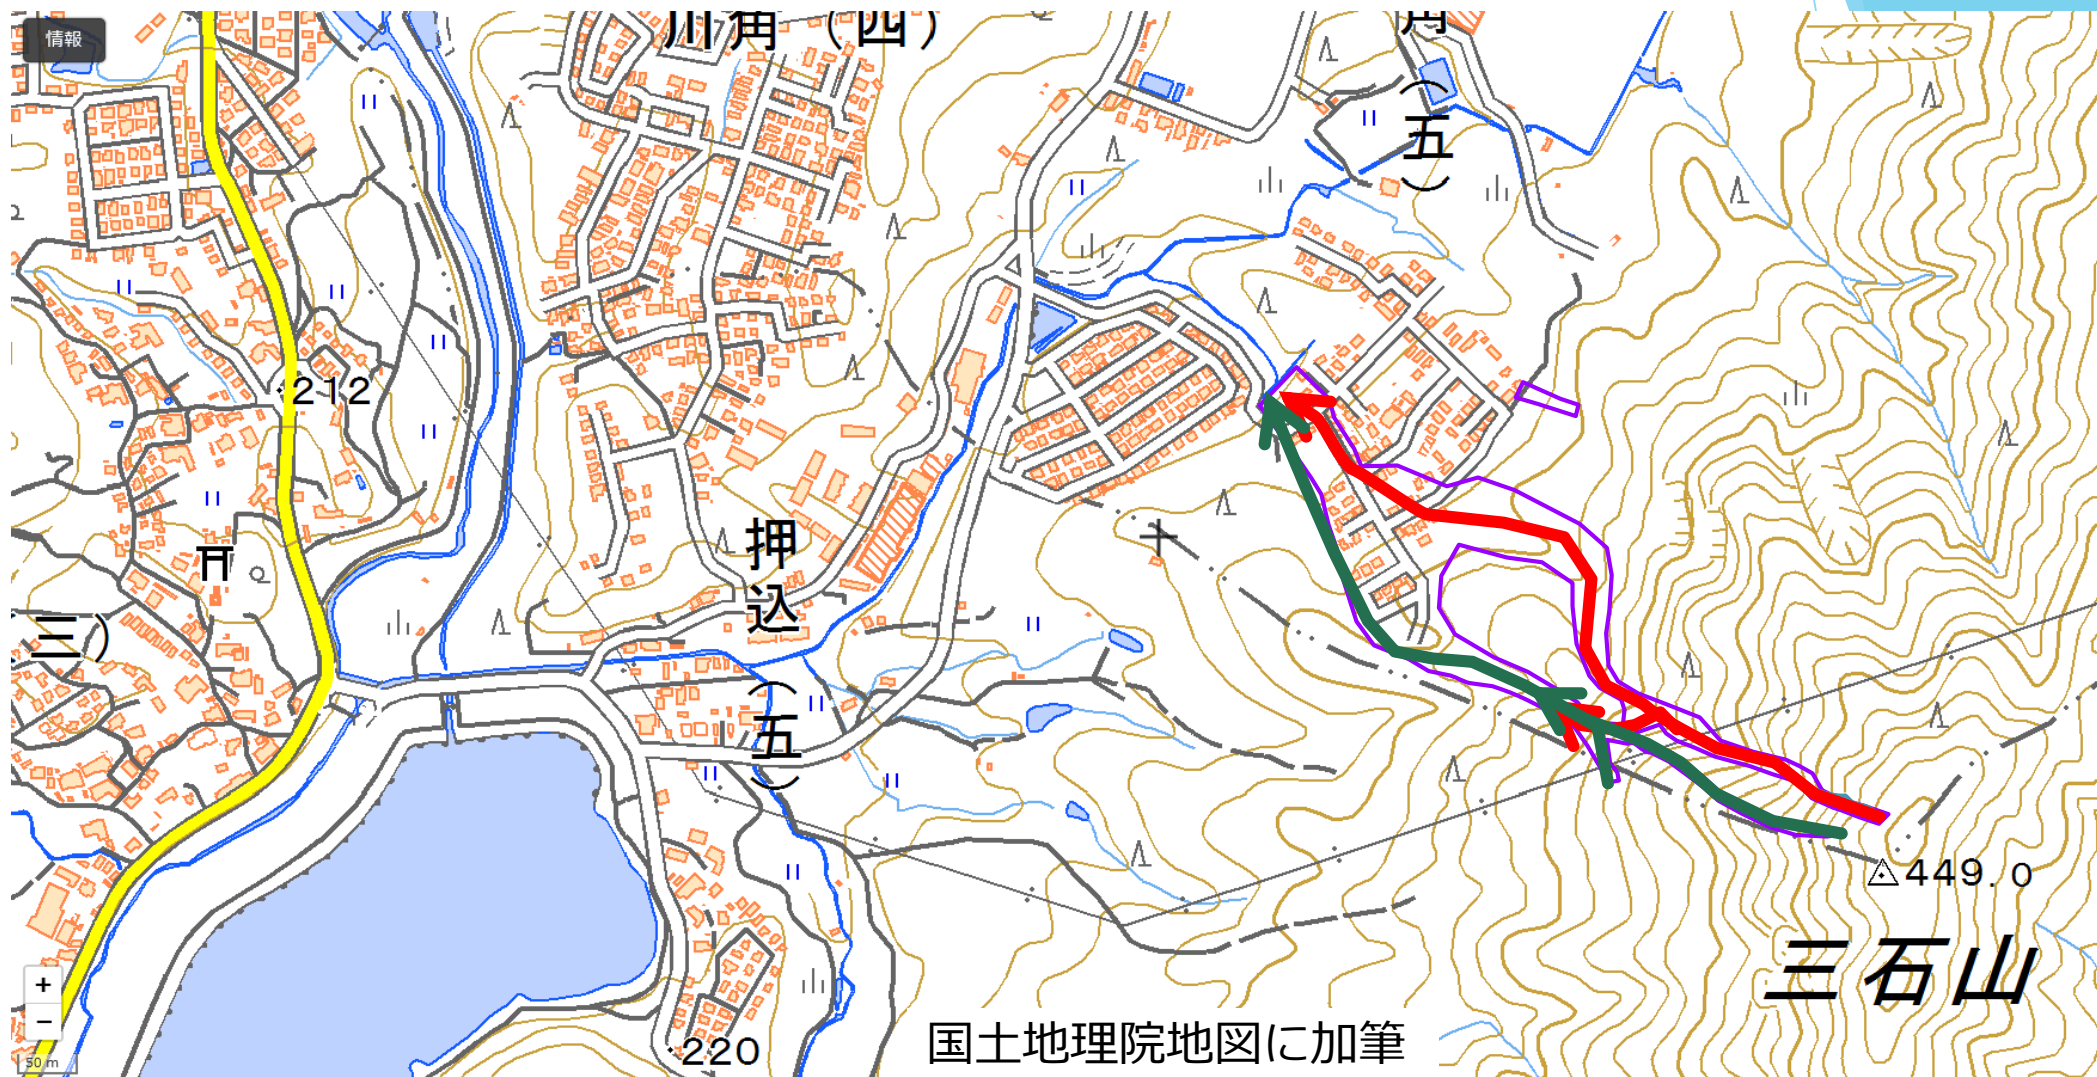
団地に通じる唯一の道路に土石流が流入し、避難困難になっていた

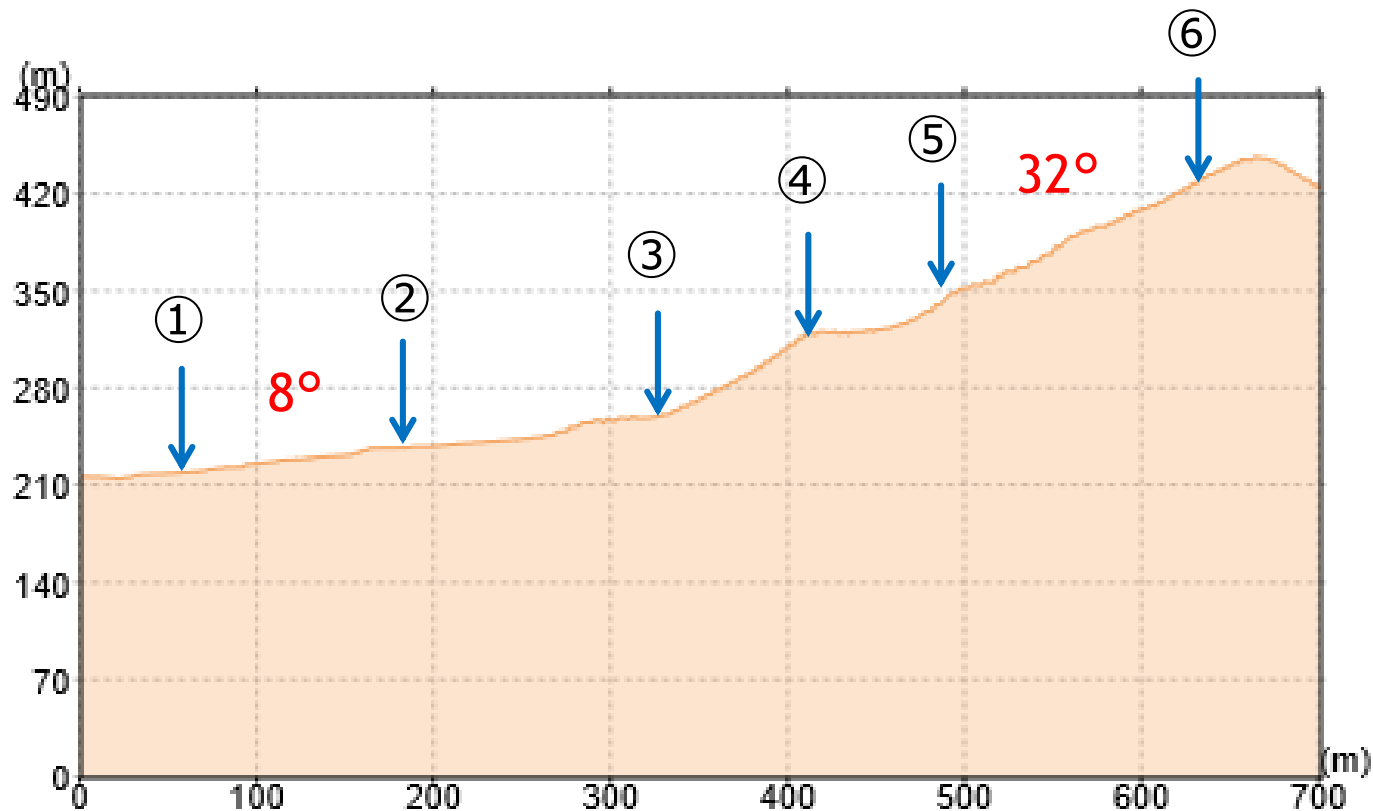
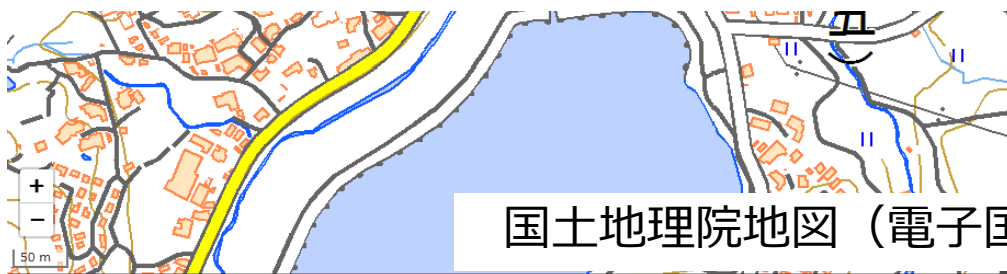
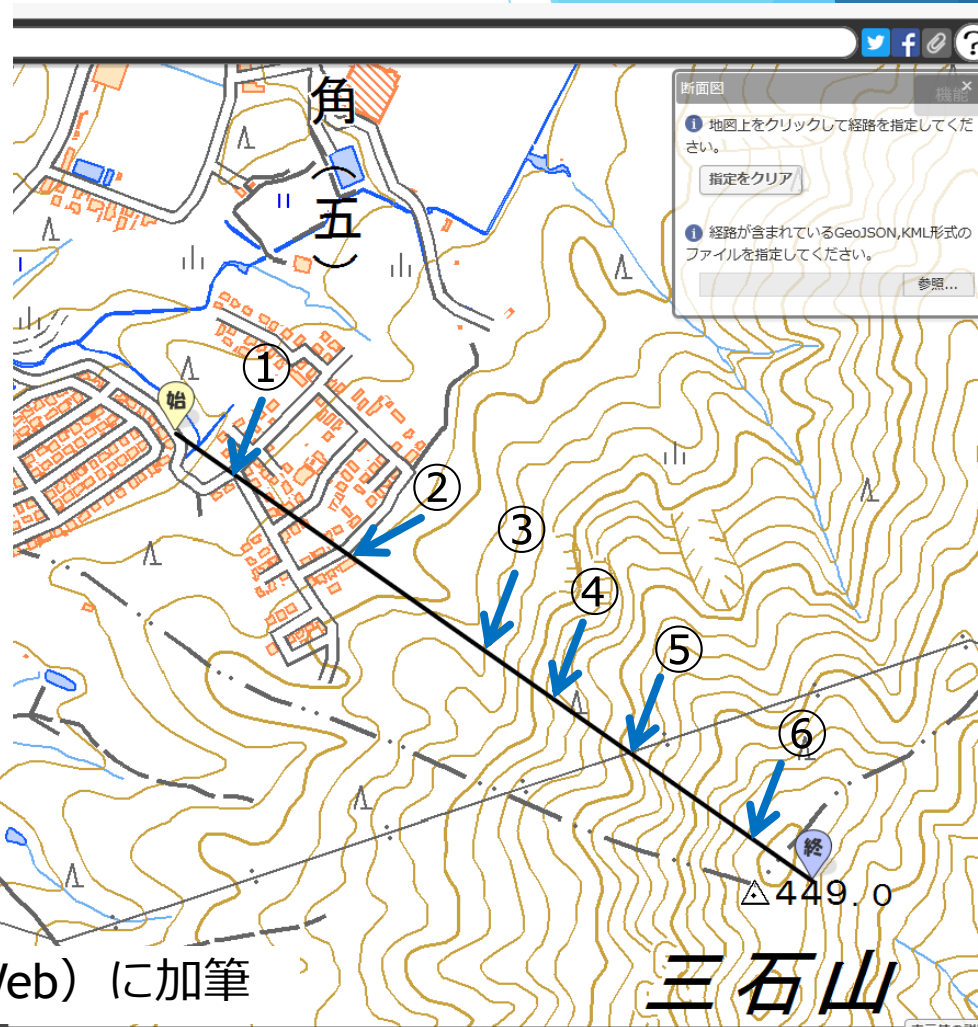
団地の坂道の勾配は8°程度、背後の三石山の勾配は30°前後

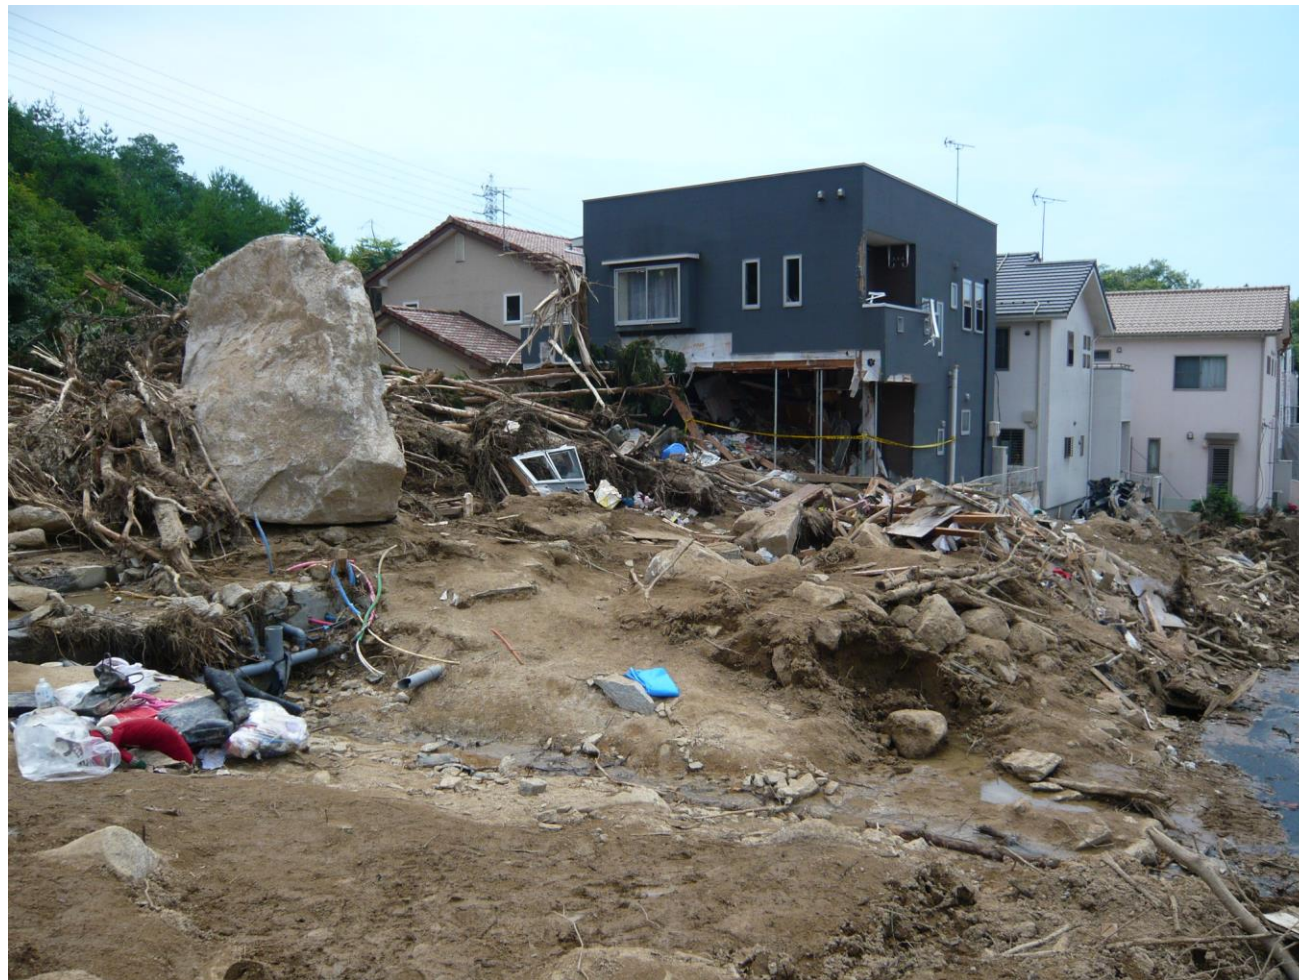
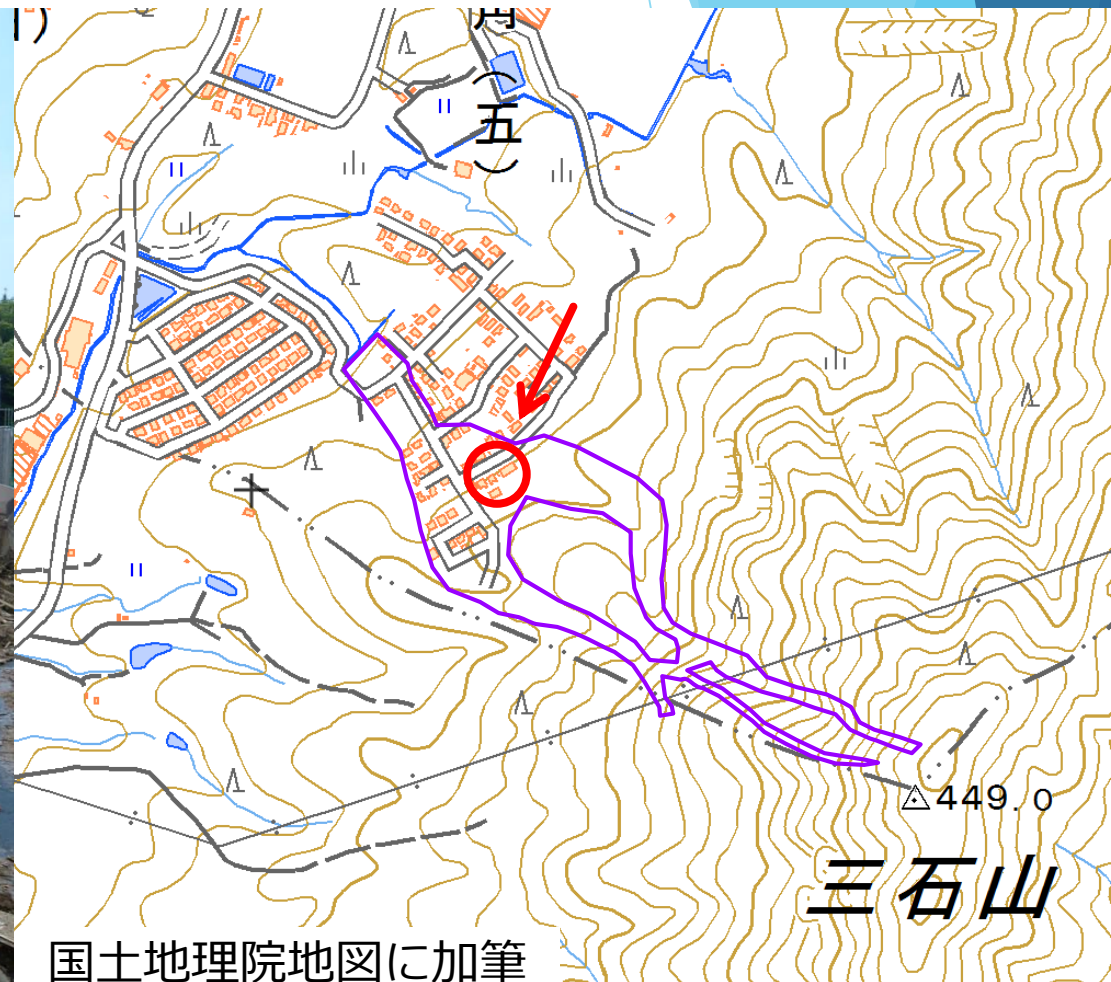
# 北側溪流谷出口の被害情報

3.5×3.5×1.5m程度の巨石も流入。  
巨石の流入が被害の拡大につながった

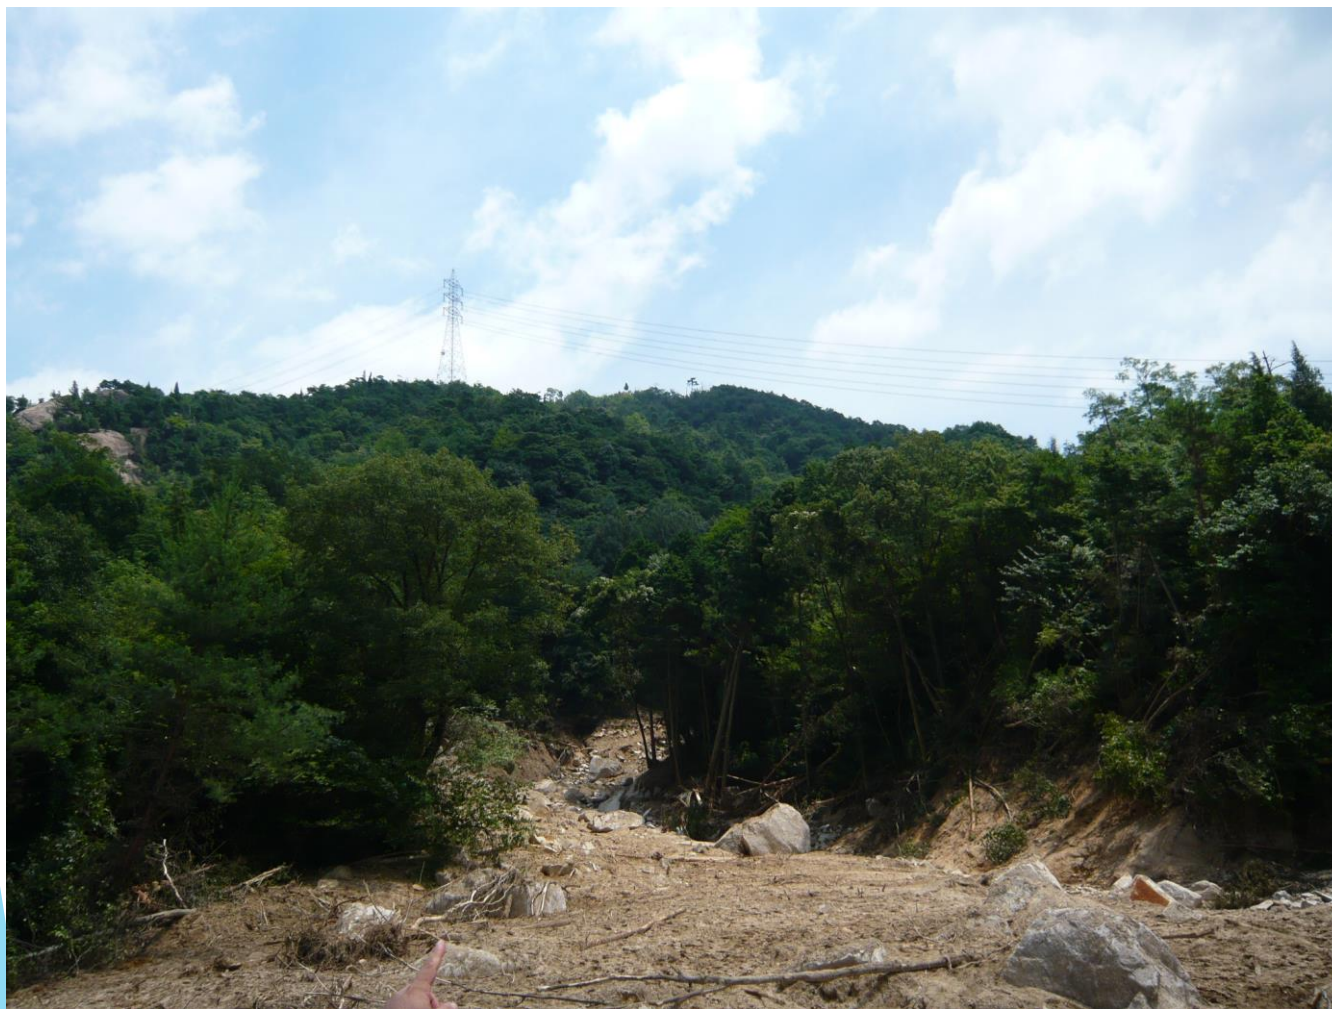
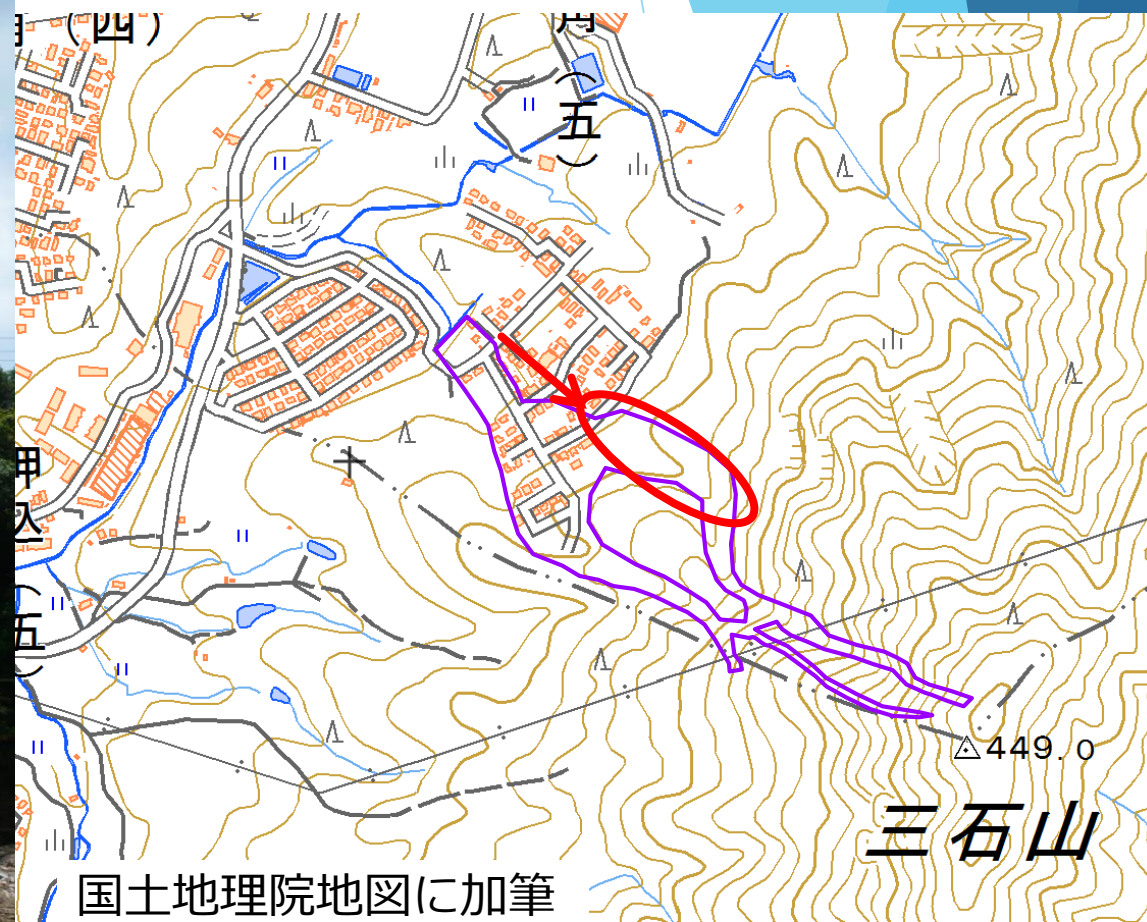
# 北側溪流の谷出口

土砂の堆積 3~4°、1~2mの巨石が点在

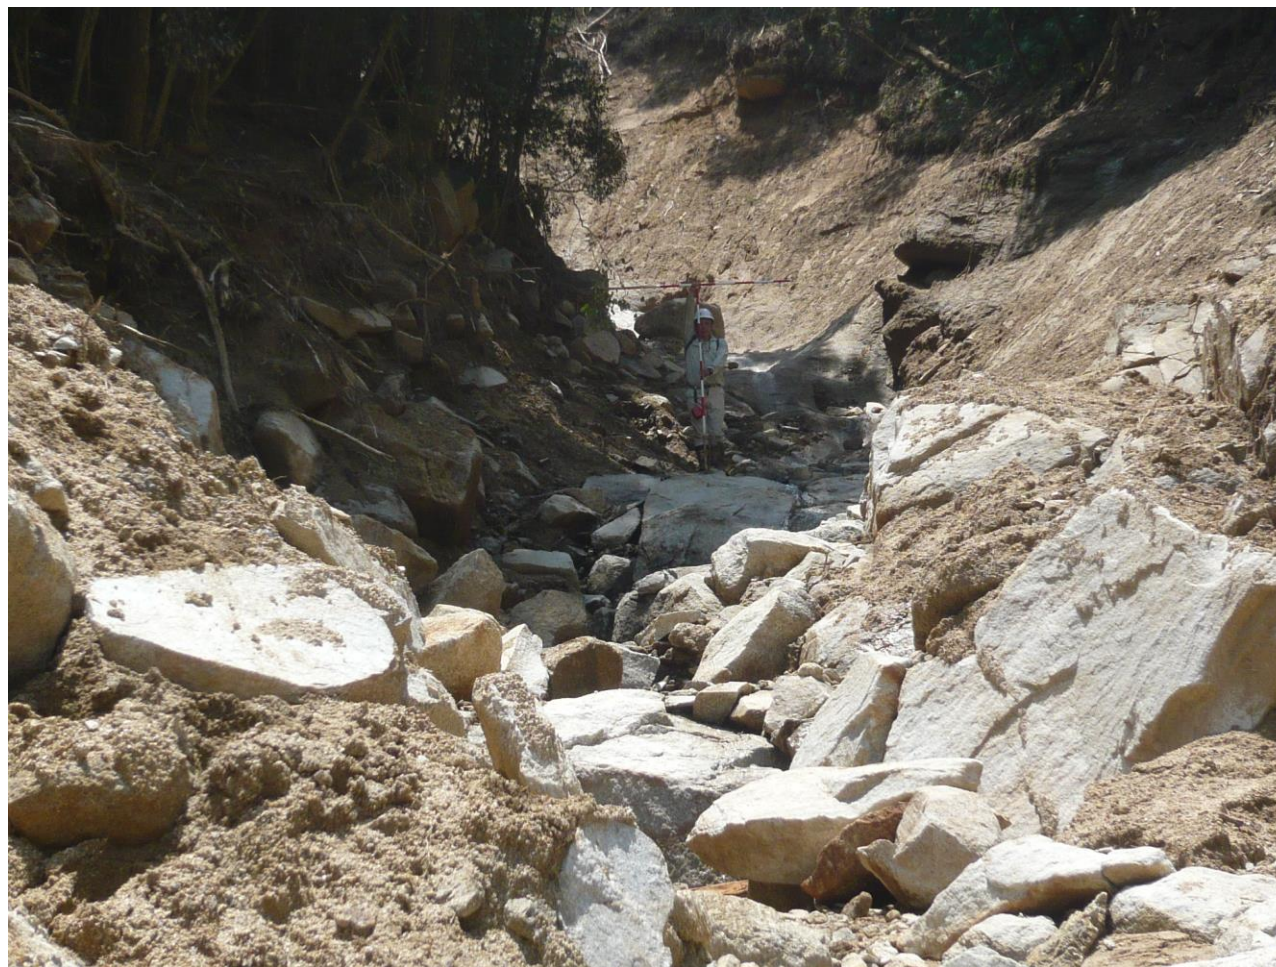
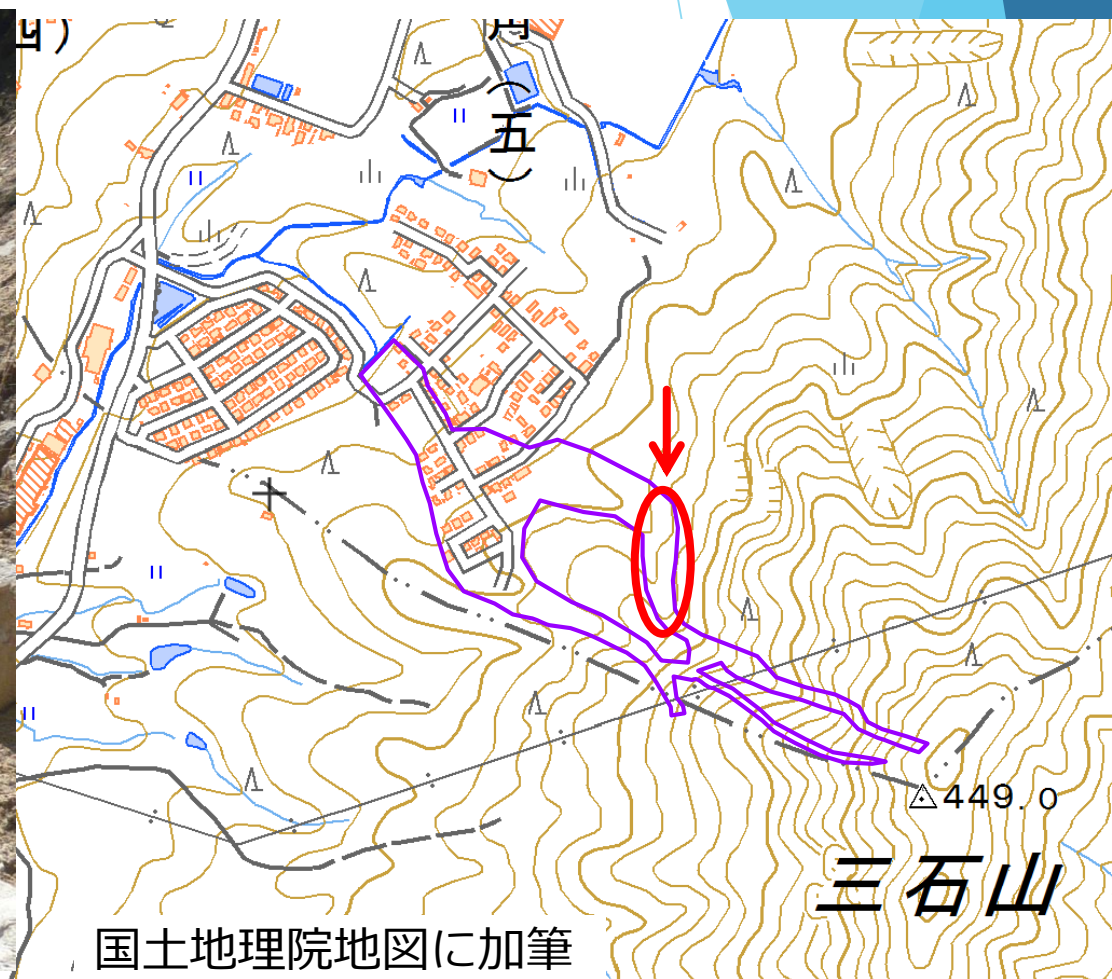
溪流の勾配13~15°、側面斜面の勾配37°  
河床には巨石が多数あり

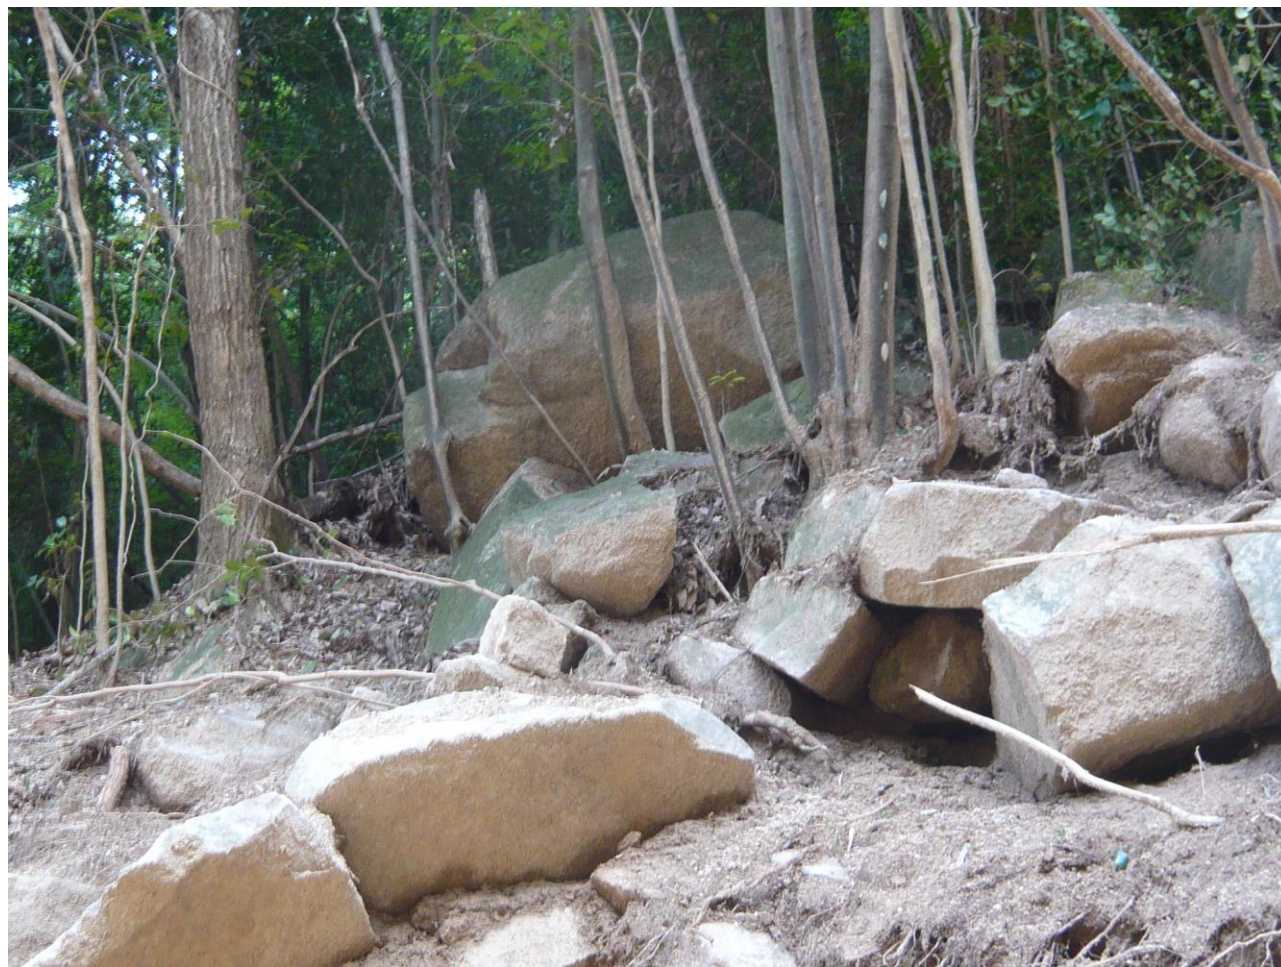
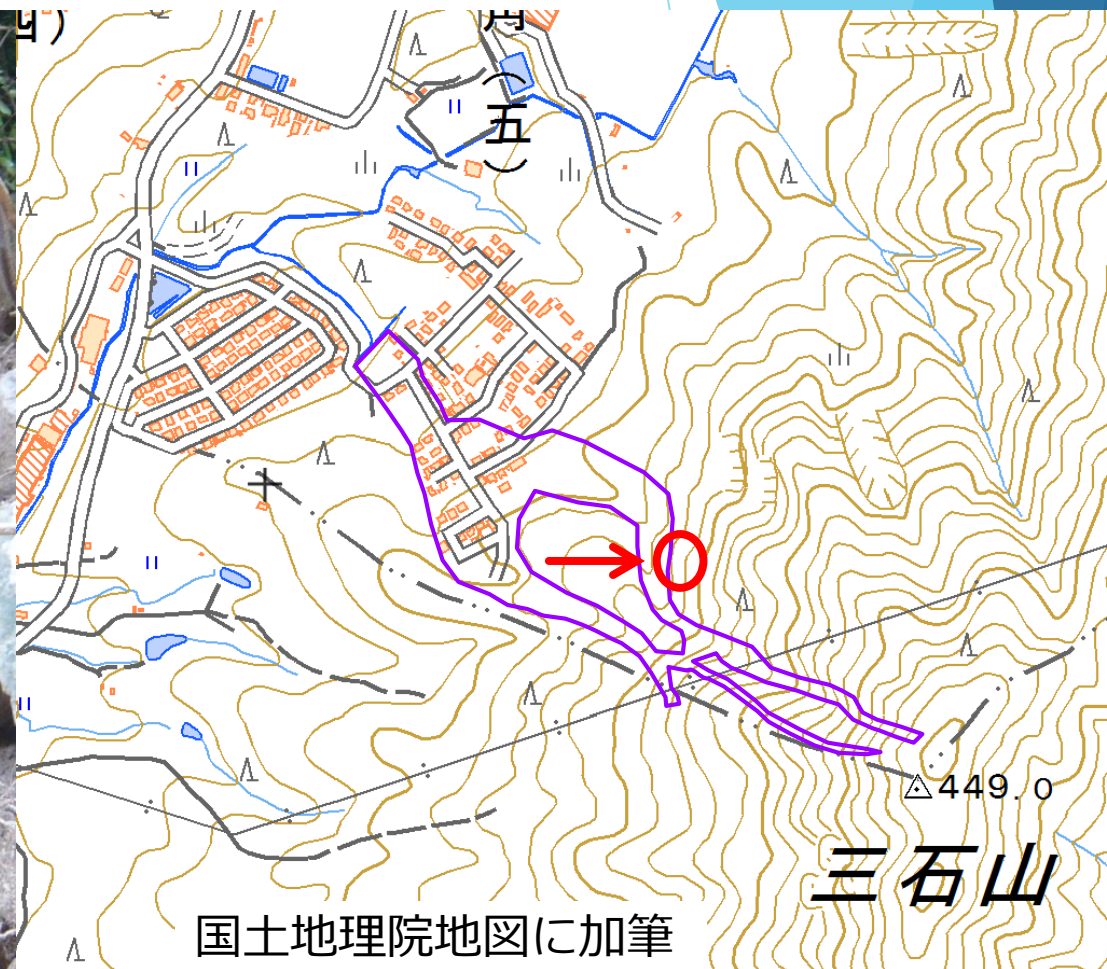
溪流の側面斜面には過去に崩落した巨石が多数あり

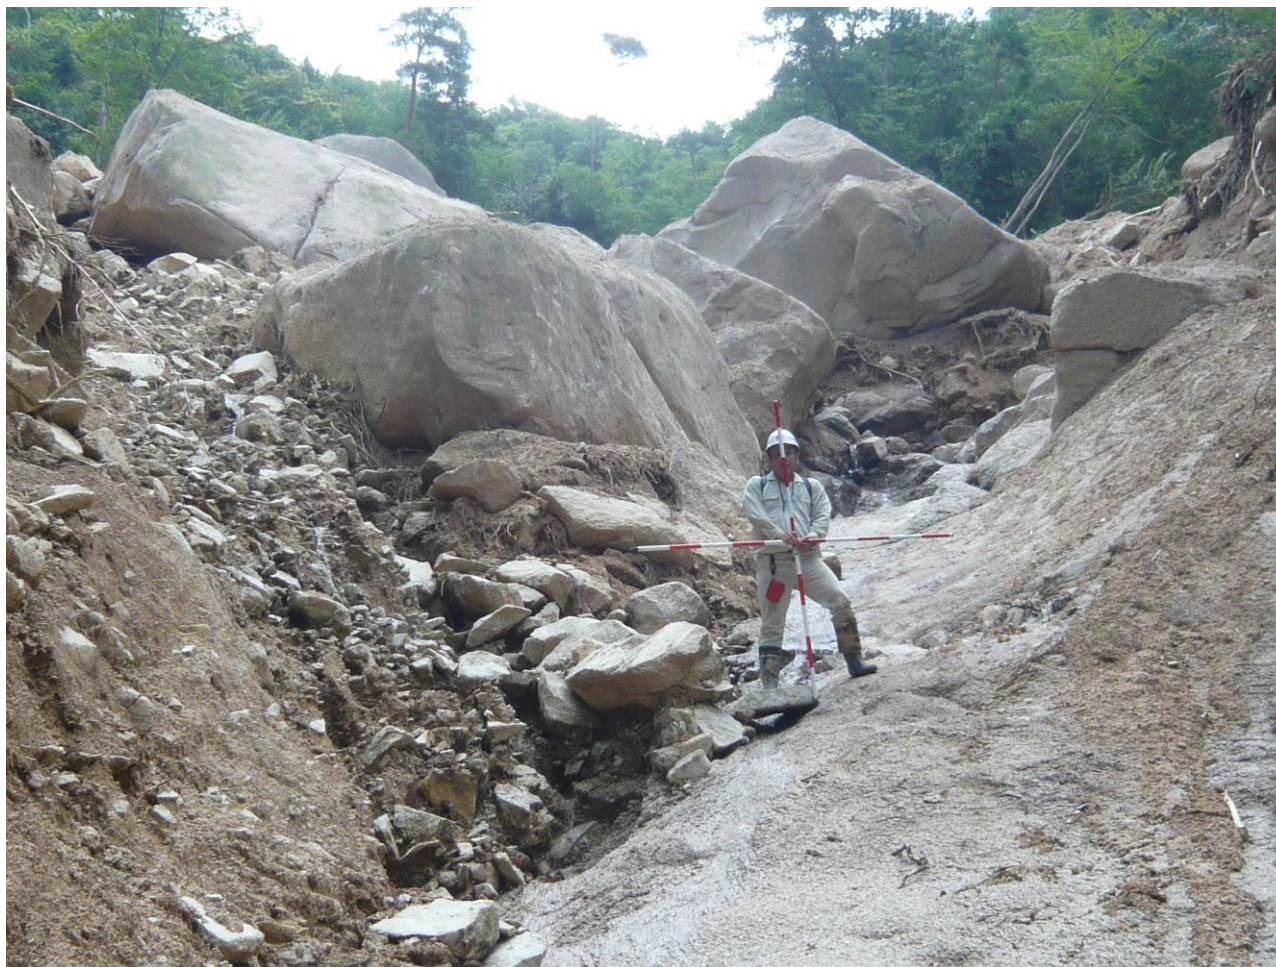
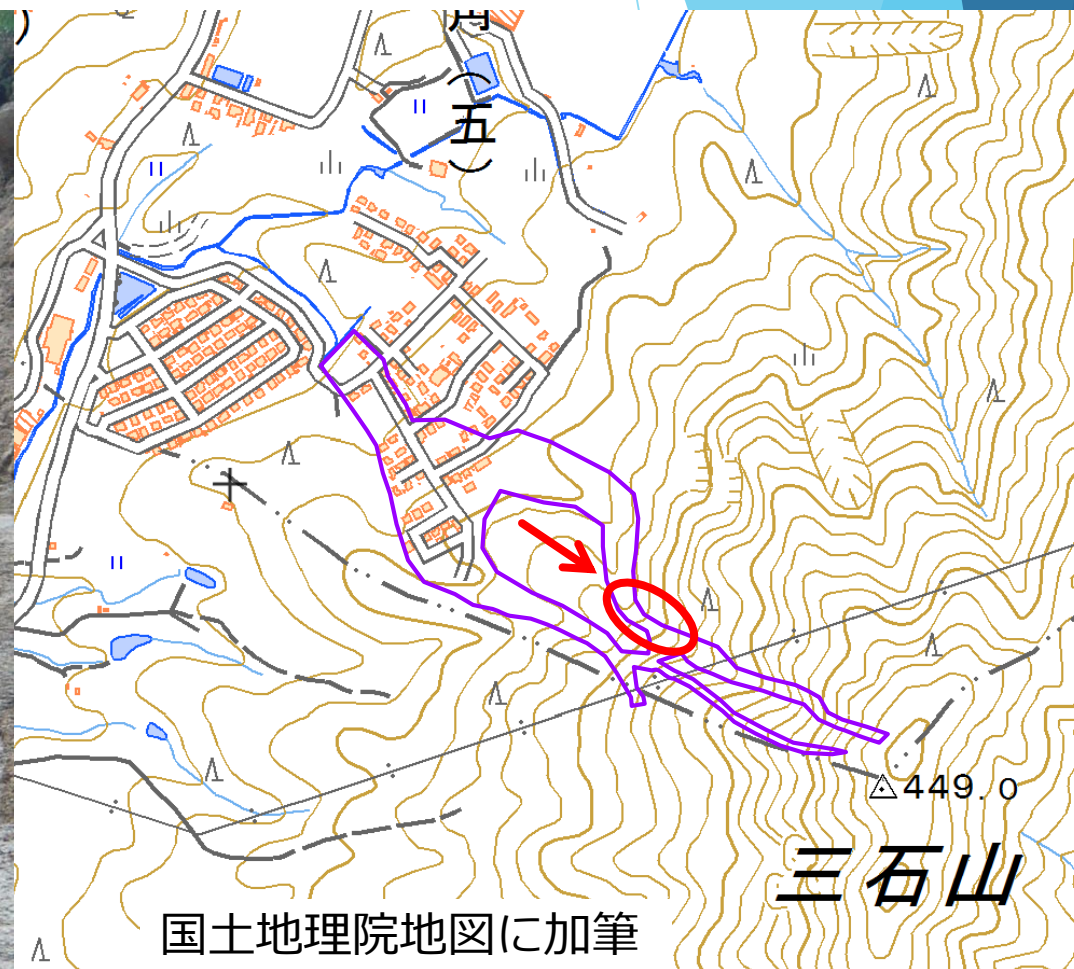
緩勾配部の河床には10mを超える巨石が多数あり  
巨石の下には過去の地表堆積物あり

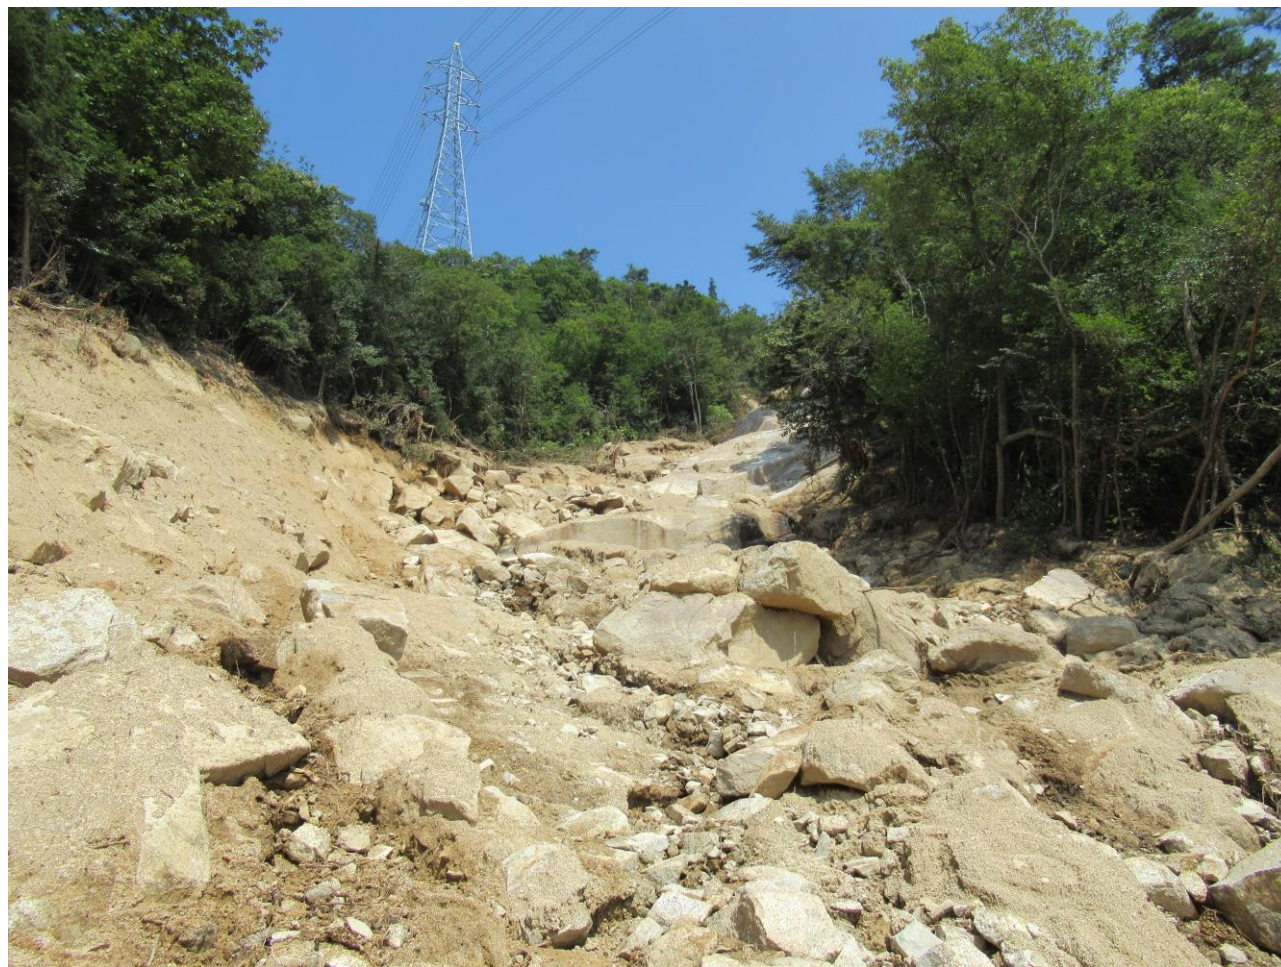
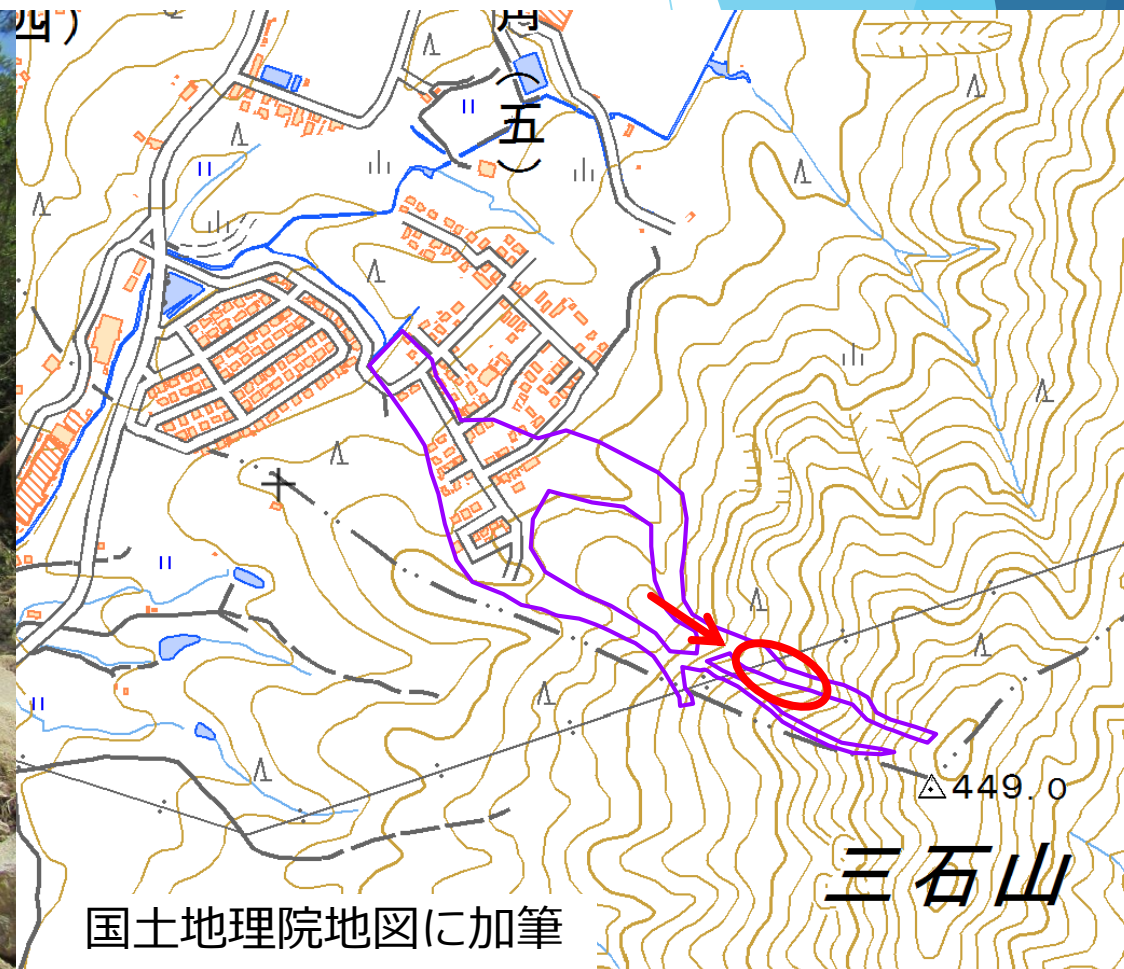
溪流の勾配27～28°
