# 安芸郡熊野町川角5丁目の土砂災害調査報告

調査場所：安芸郡熊野町川角5丁目（大原ハイツ）

調査日時：7月13日、20日

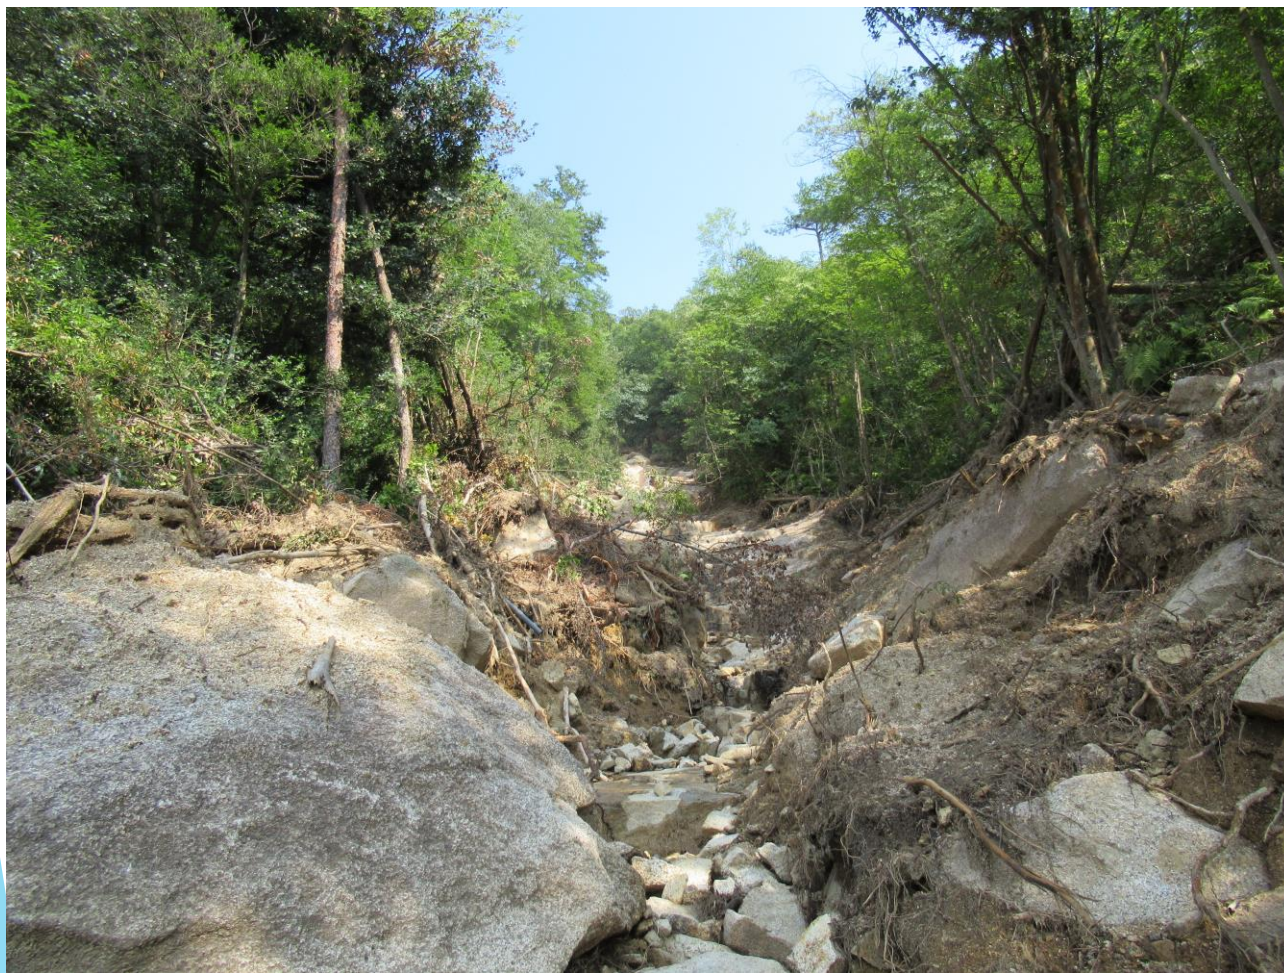
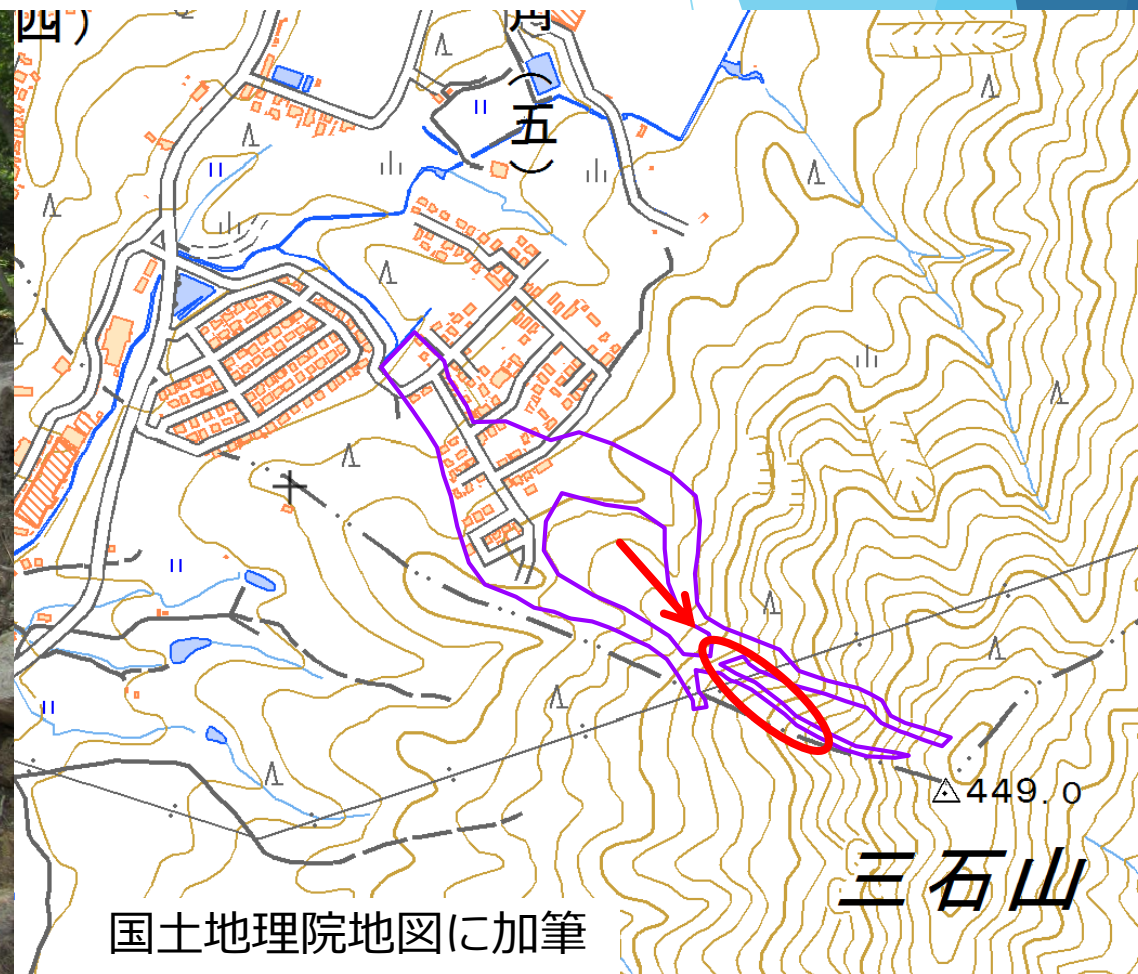
溪流の勾配 約30°

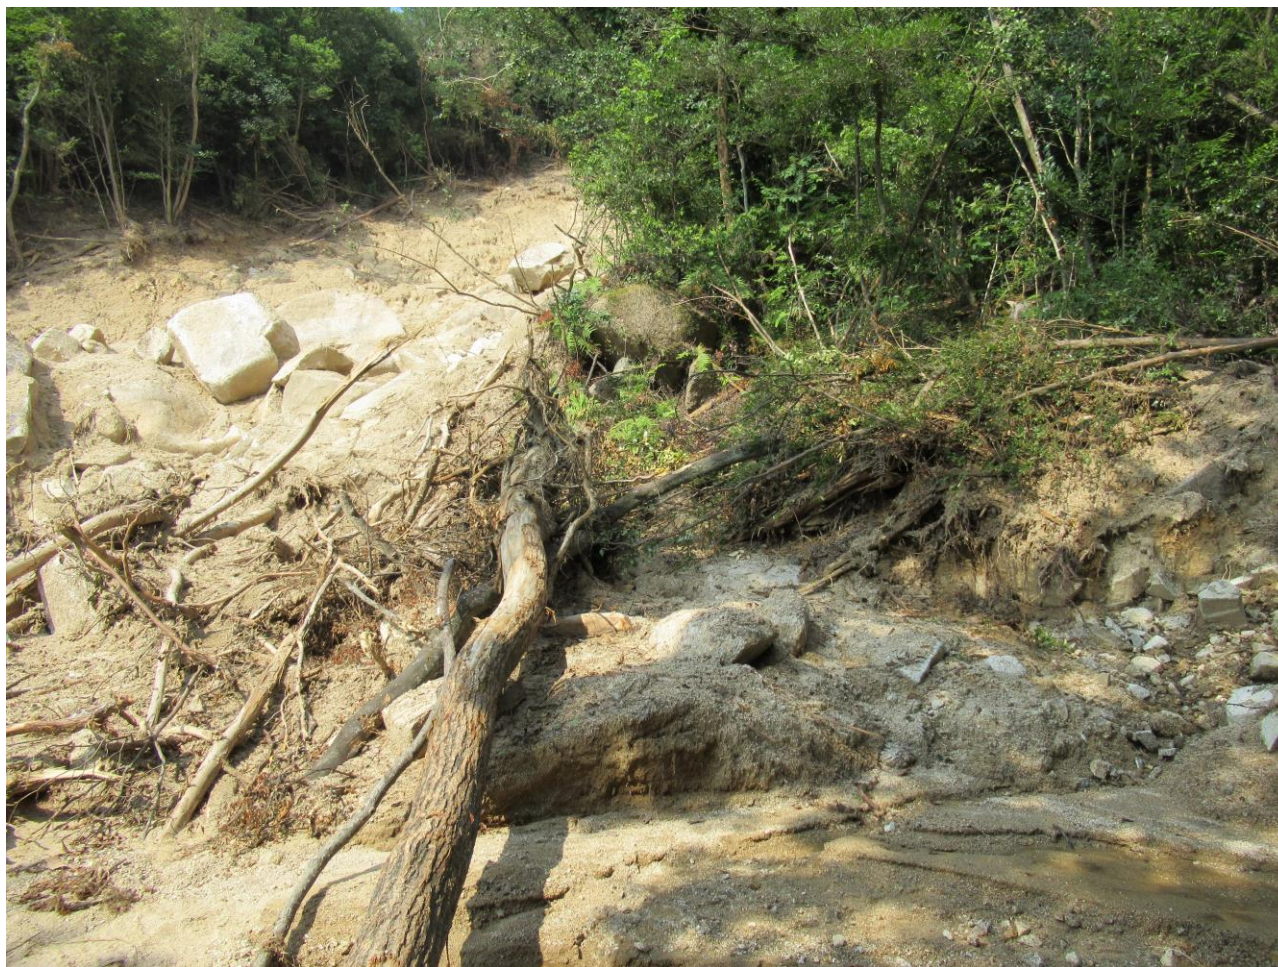
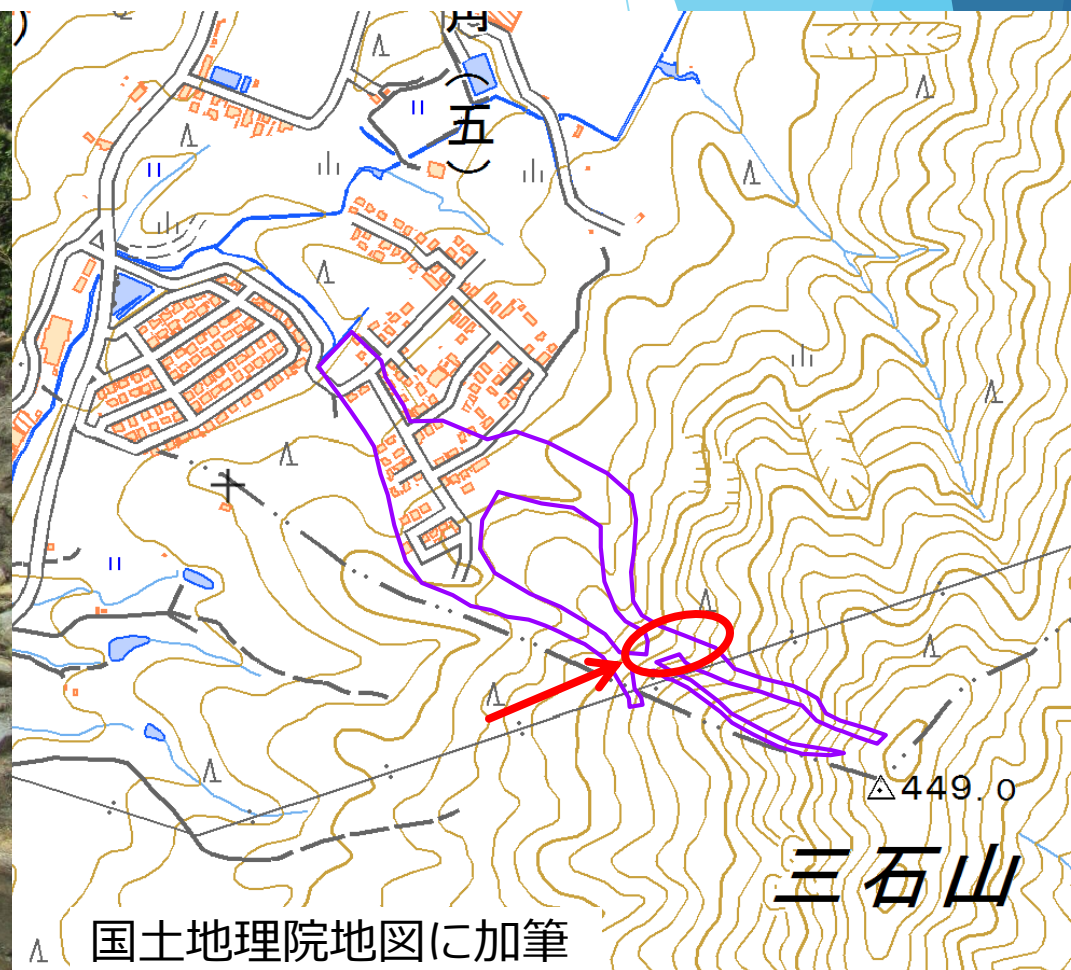
# 北側溪流と南側溪流の合流部

北側の溪流の土石流が小さな尾根を乗り越えて南側の溪流に流入

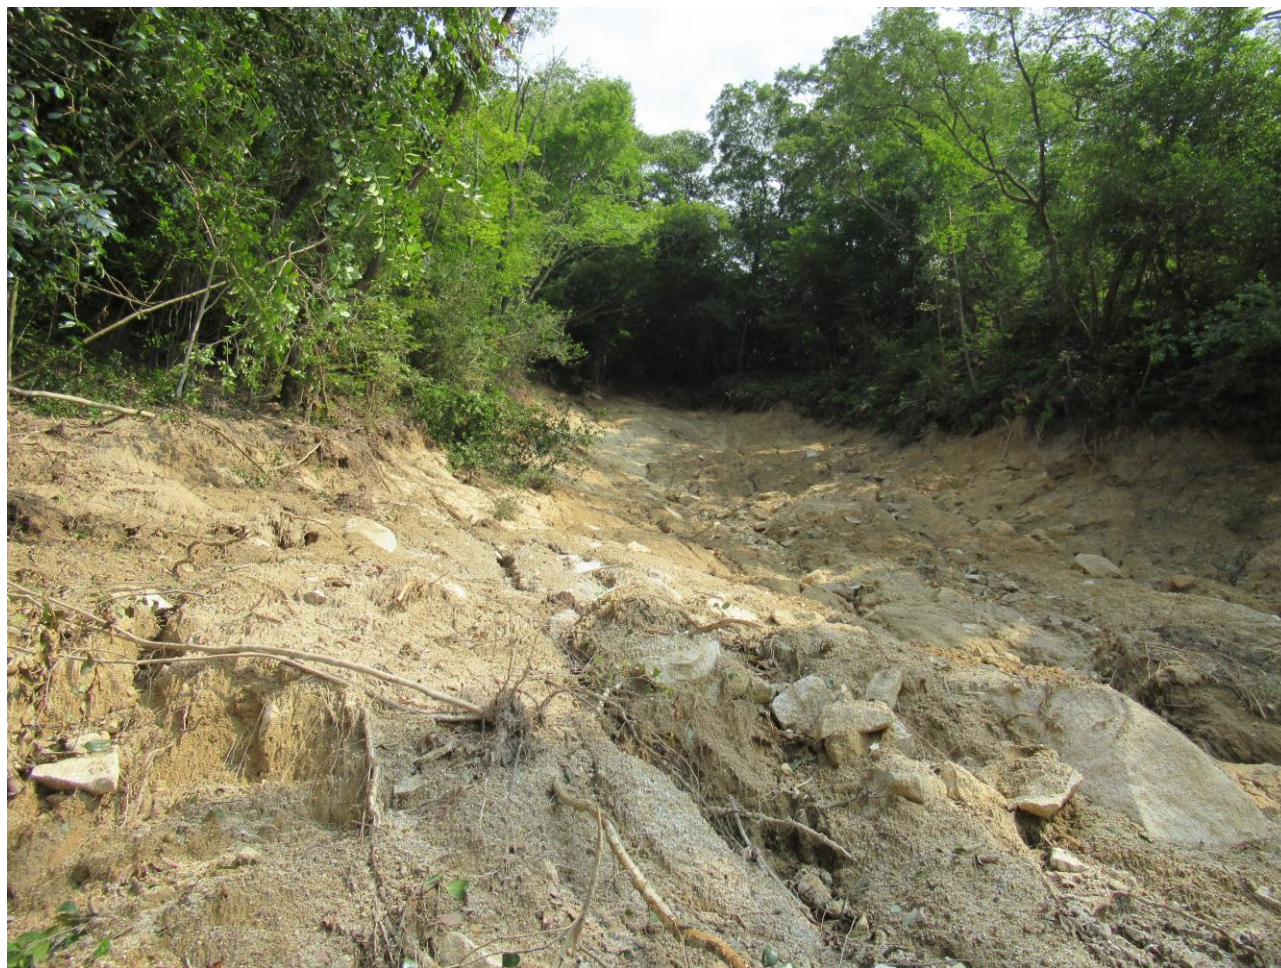
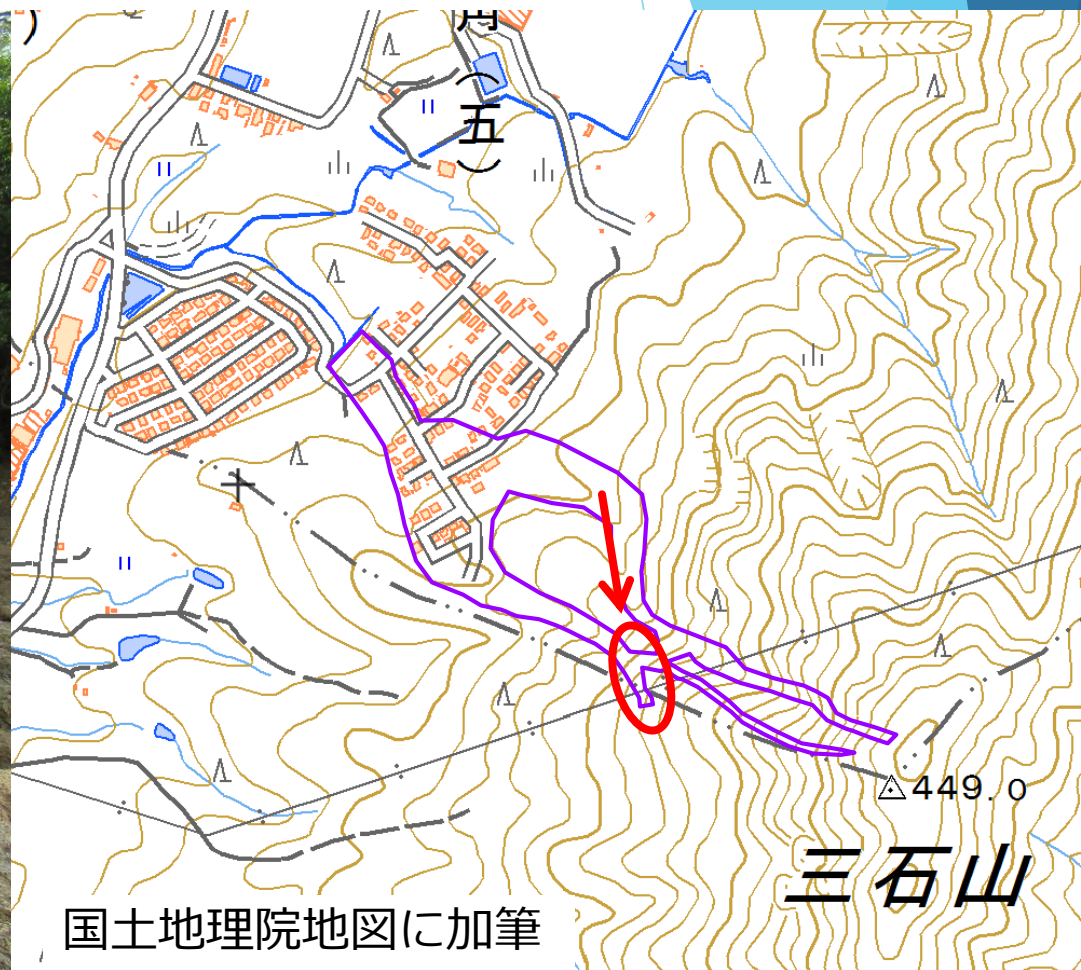
# 南側溪流に流入している斜面崩壊の源頭部

斜面勾配 約 $30^{\circ}$

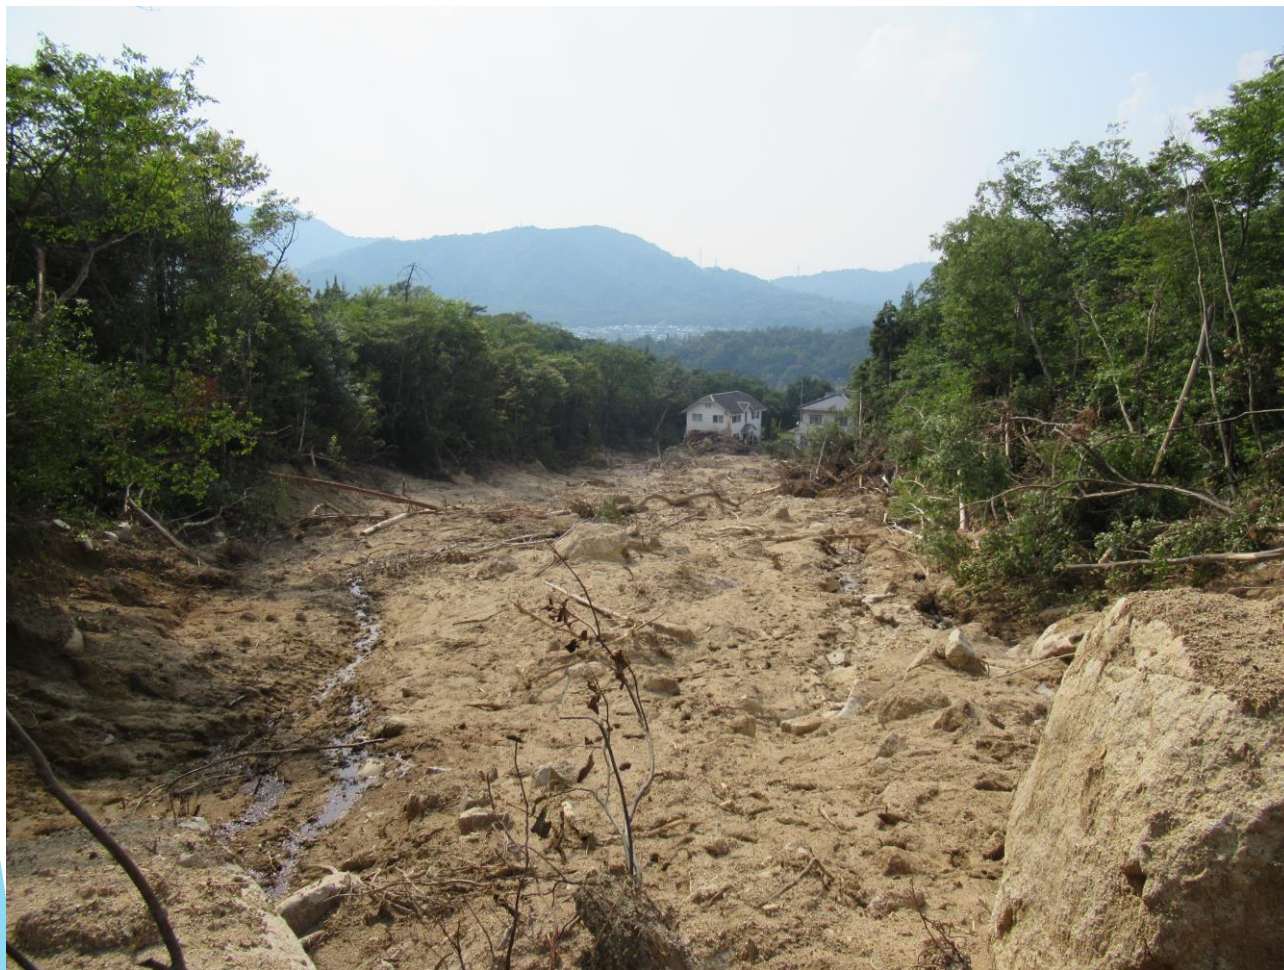
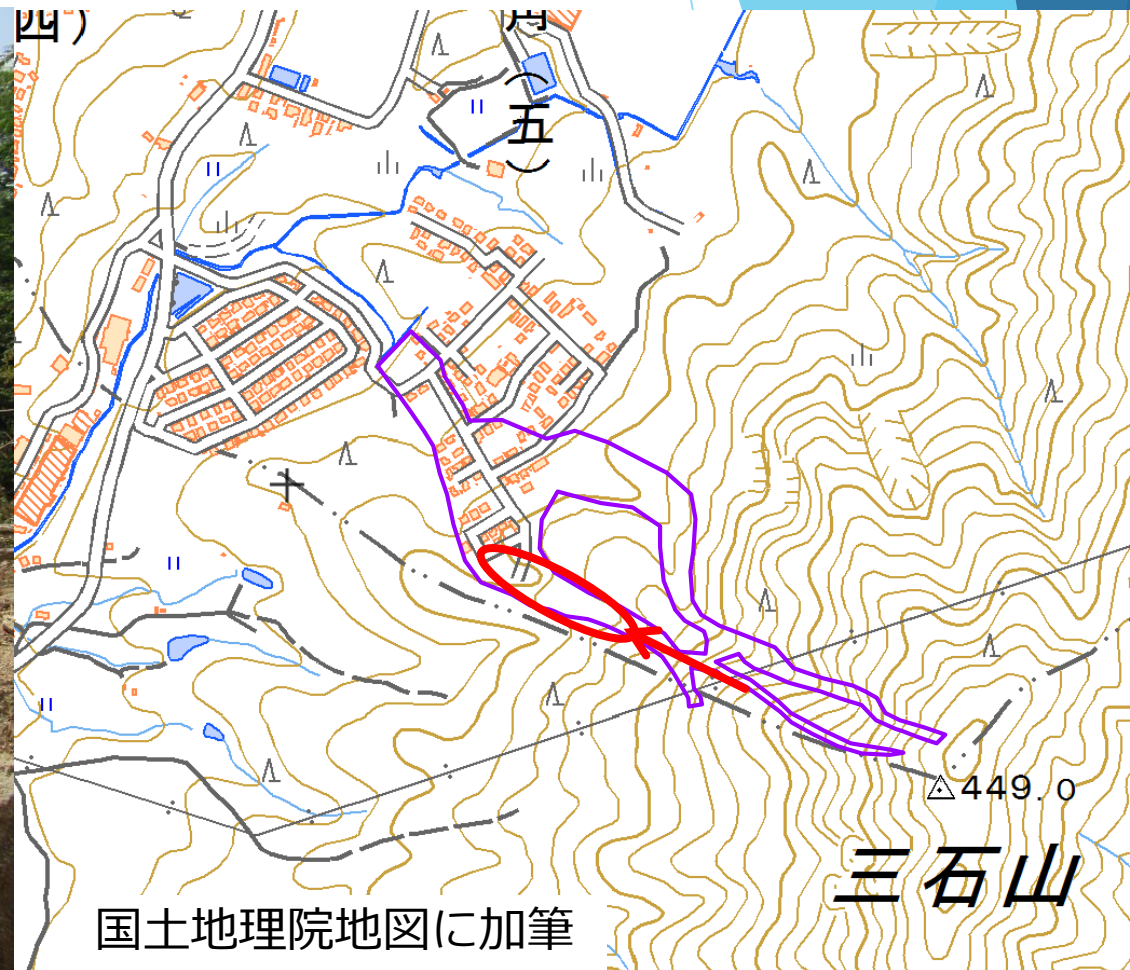
溪流の勾配 約 $10^{\circ}$

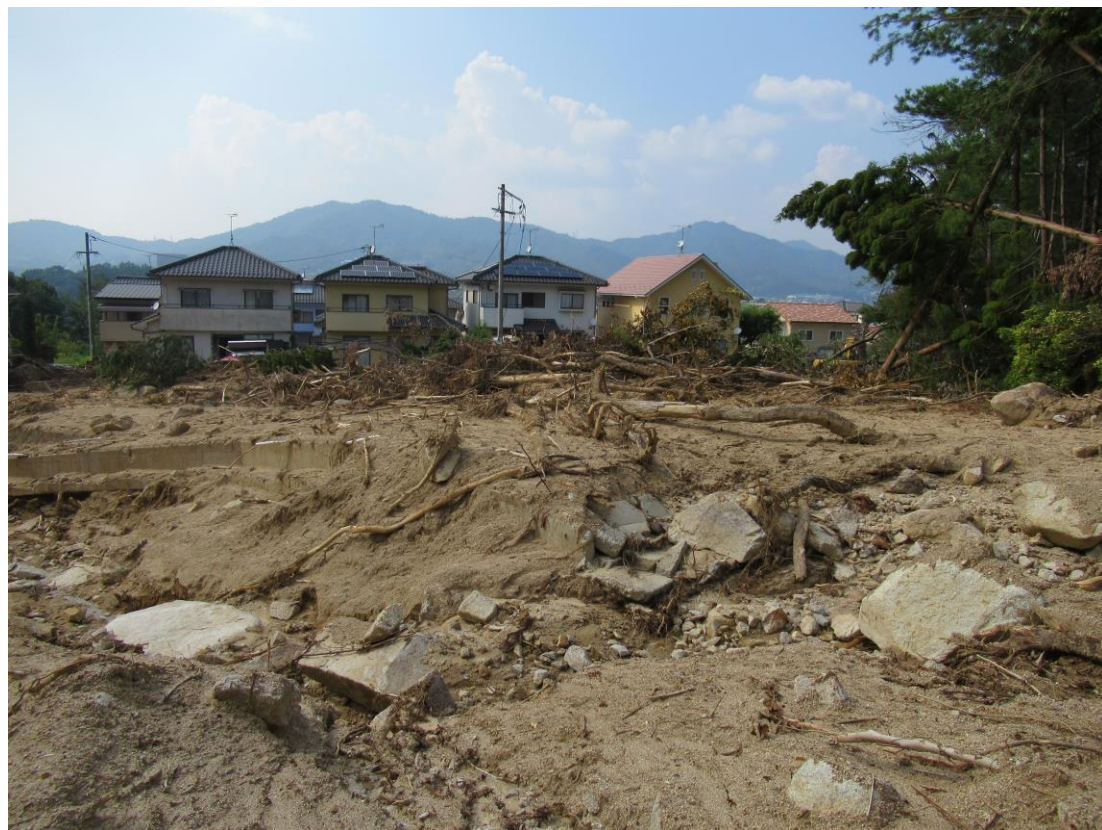
団地上部の住宅を土石流が直撃

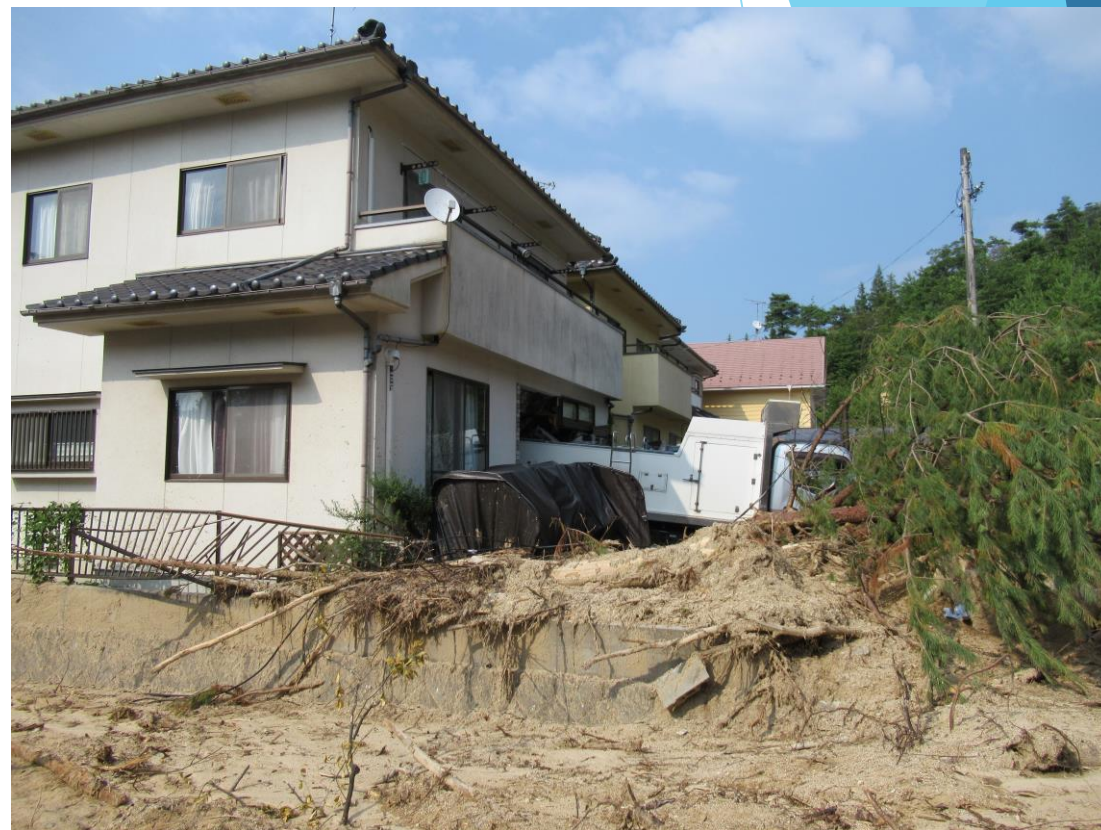
土石流に流されたトラックが住宅  
に突っ込む

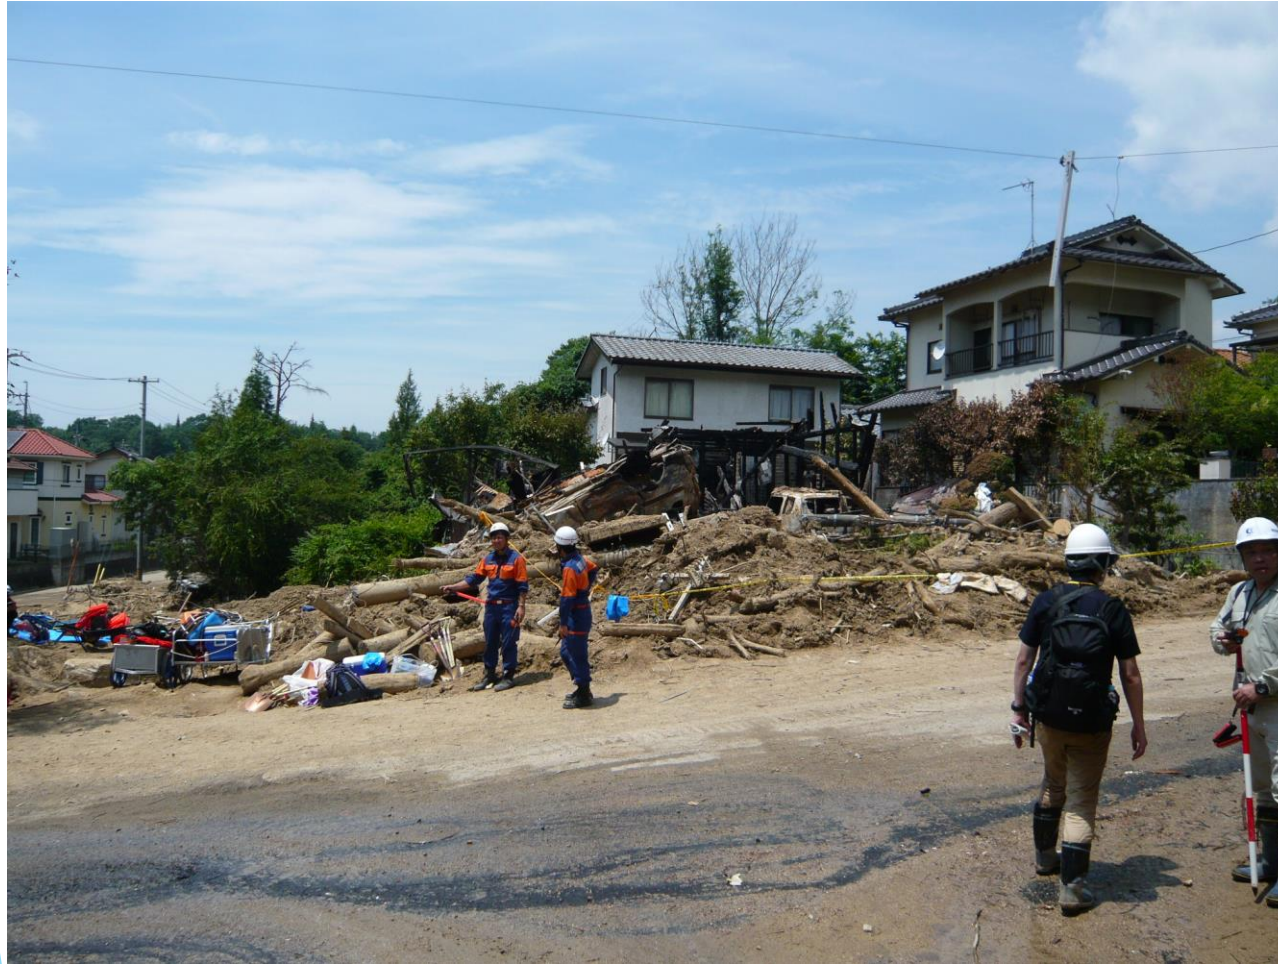
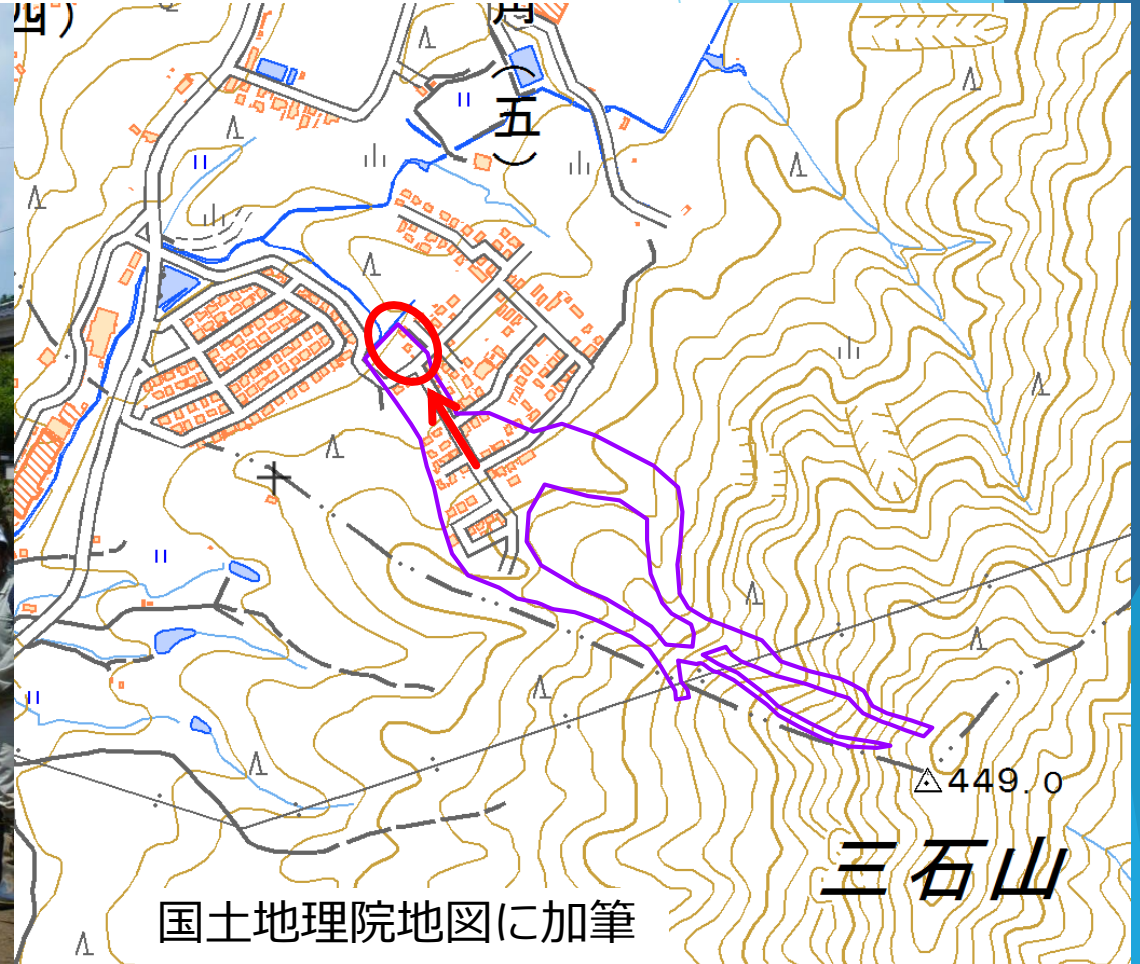
# 団地下部での被害状況

土石流によって電柱が倒れて発火し、  
火災が発生し、住宅と車が炎失

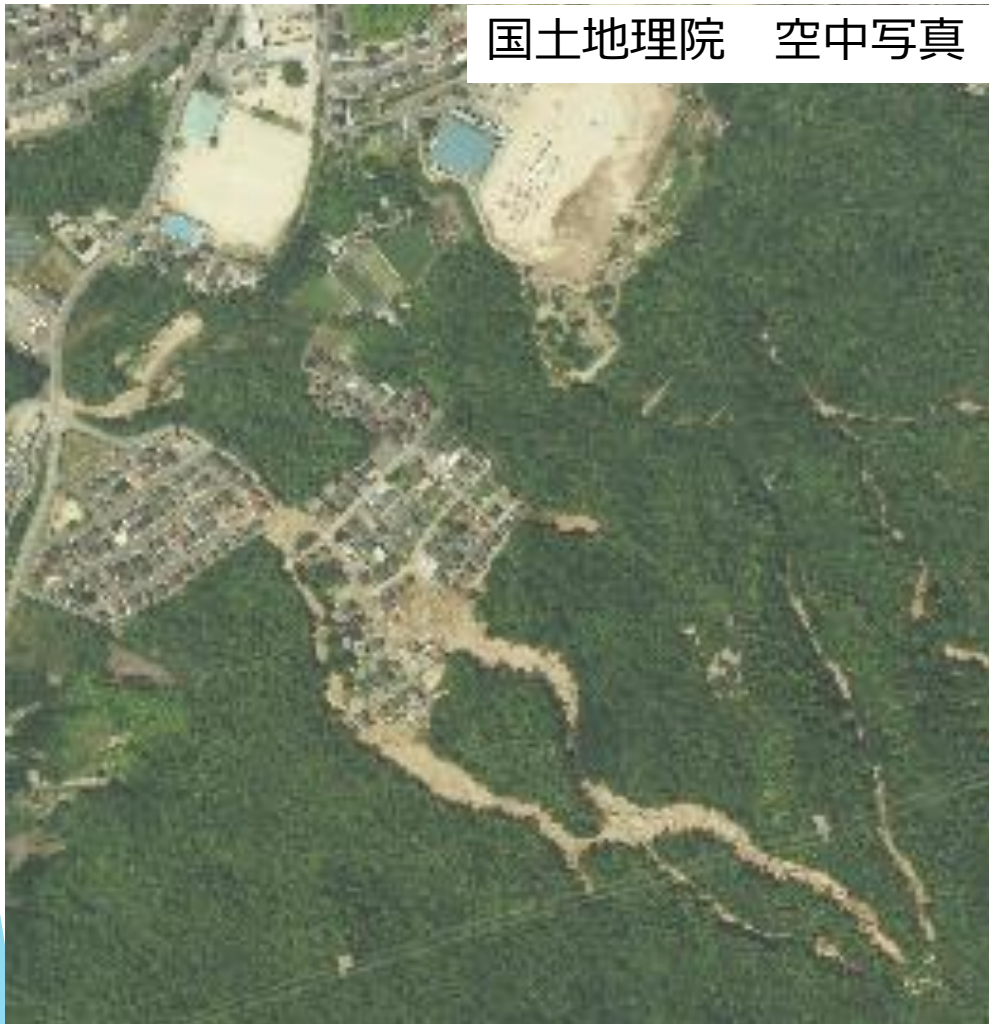
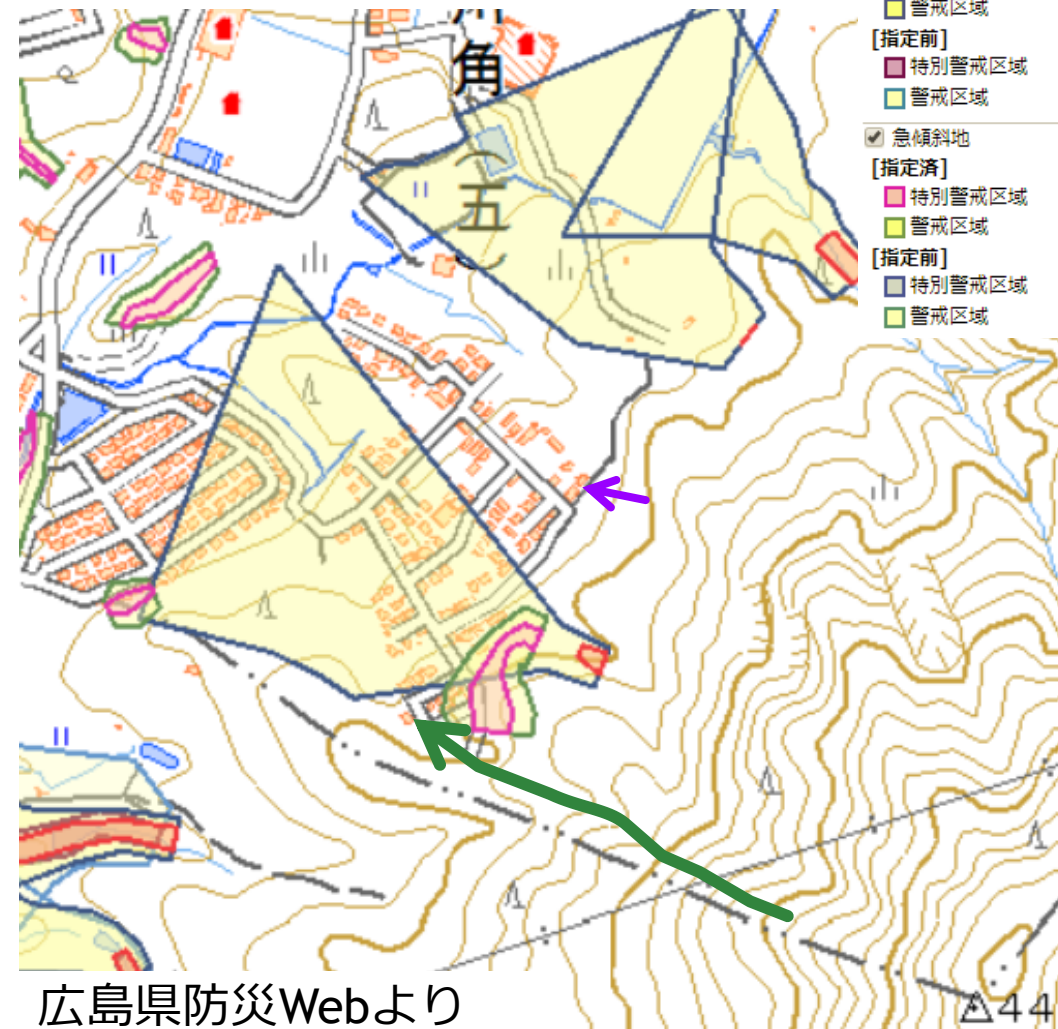
被災地の大部分は土砂災害警戒区域の範囲内であるが、  
南側の溪流からの土石流は想定外

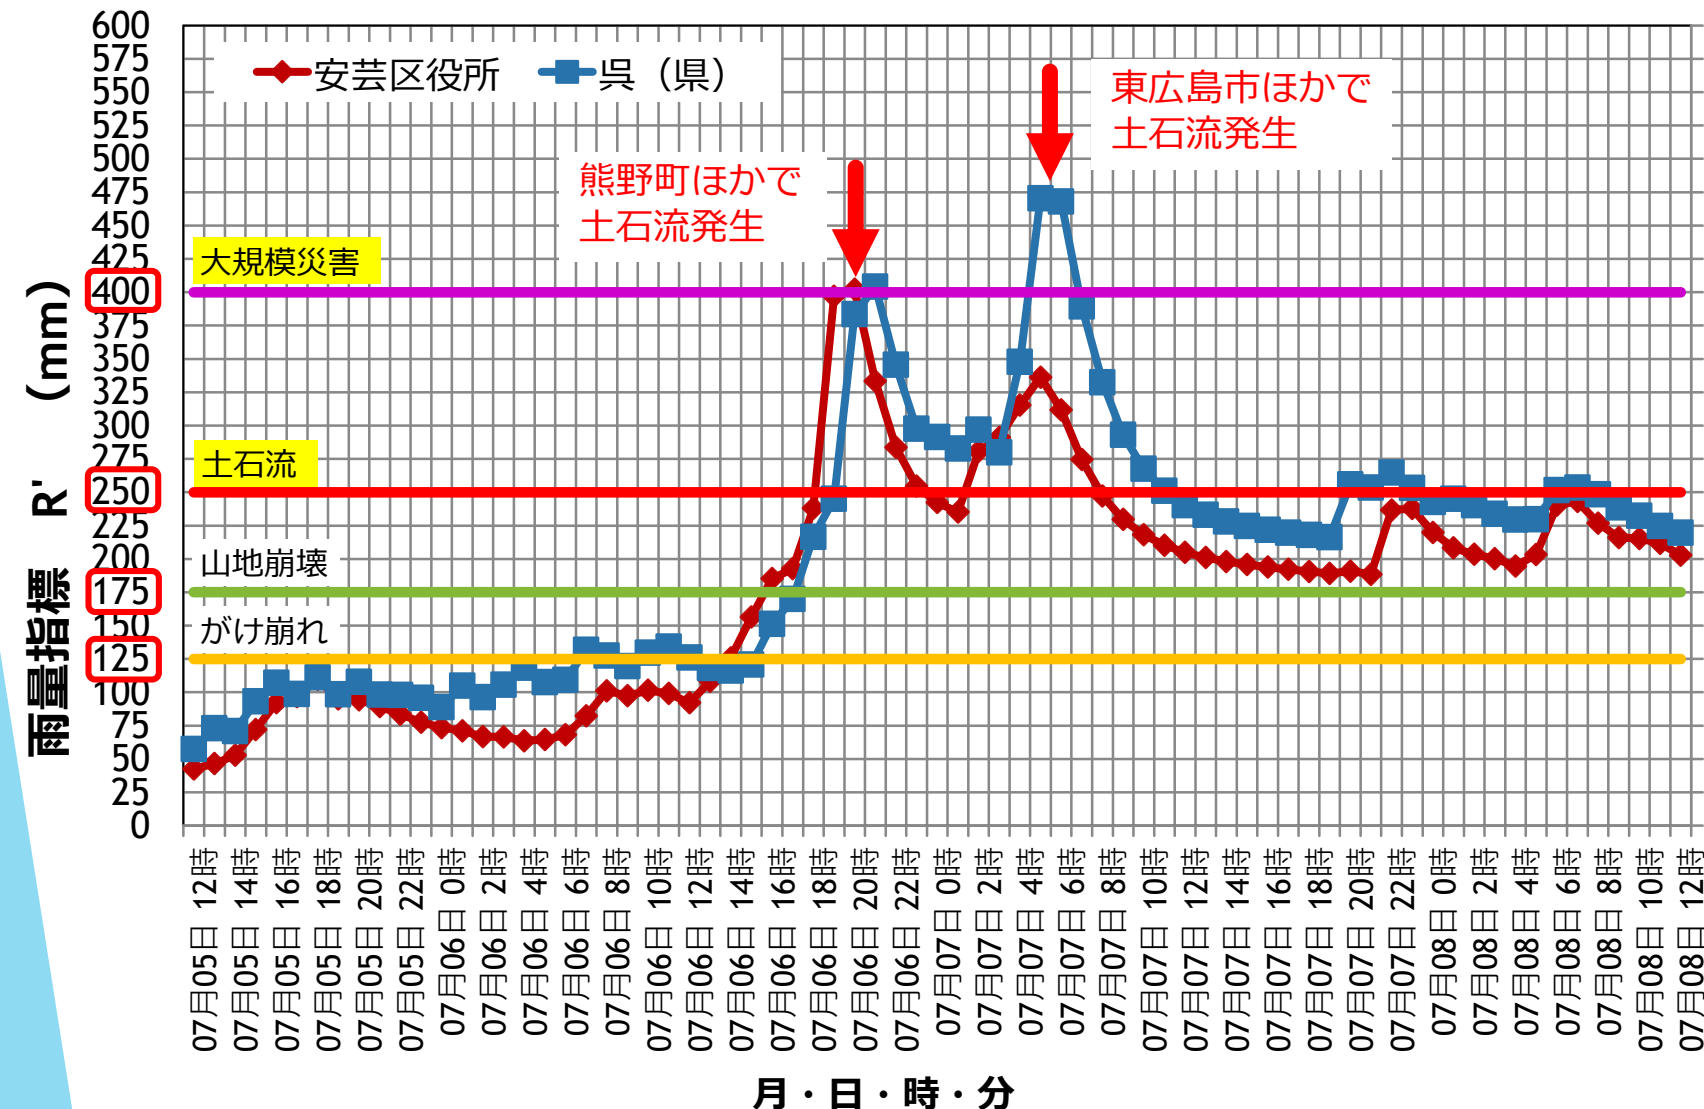
7/6の夜と7/7の早朝に大規模災害が起こる降雨状況が出現
