# 阿賀地区（阿賀南九丁目・冠崎川、調査日7/9）

調査者：呉高専加納誠二、三村陽一

# 広地区（広町石内・段原川、調査日7/10、23）

# 郷原地区（調査日7/10）

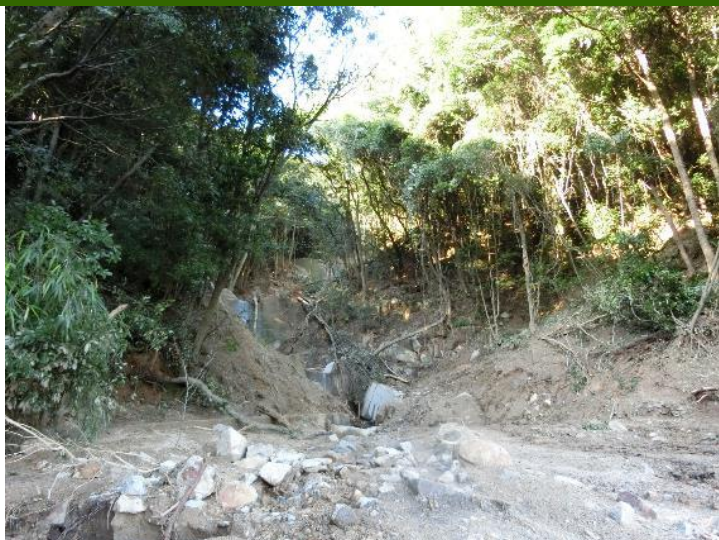
①溪流出口から上流を撮影。砂防堰堤あり

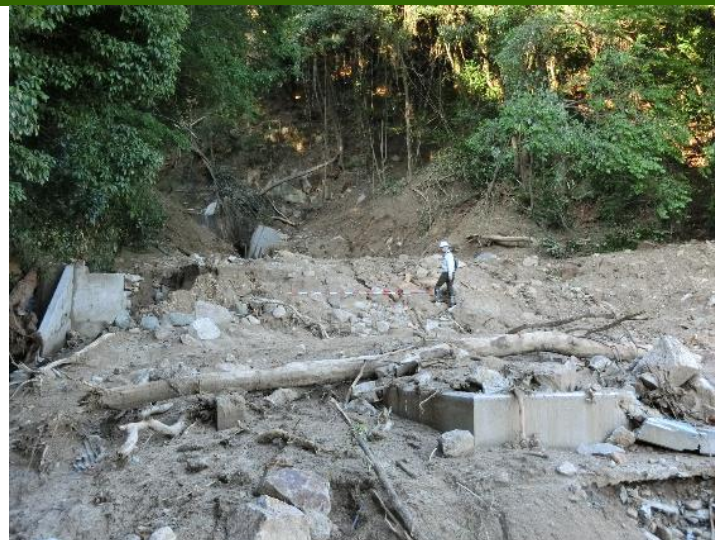
②溪流出口の様子

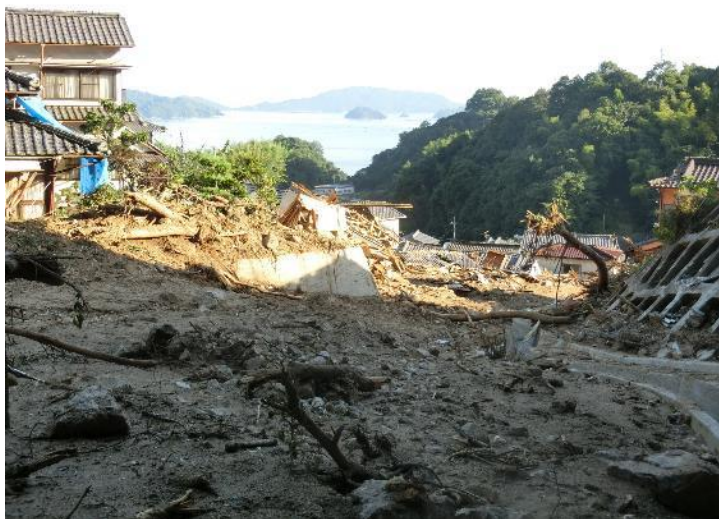
③住宅地上端付近から下流を撮影

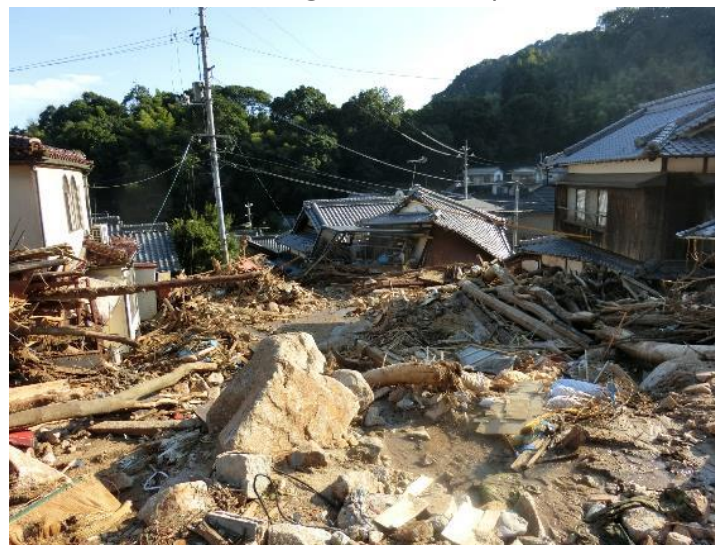
④流下した土石流が家屋を破壊した  
7月9日撮影

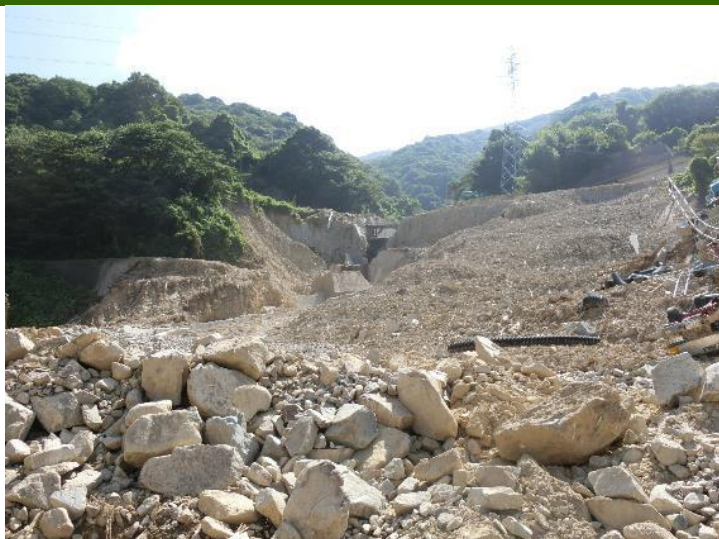
①国道375号線の橋が落橋。水道管も被害を受けた

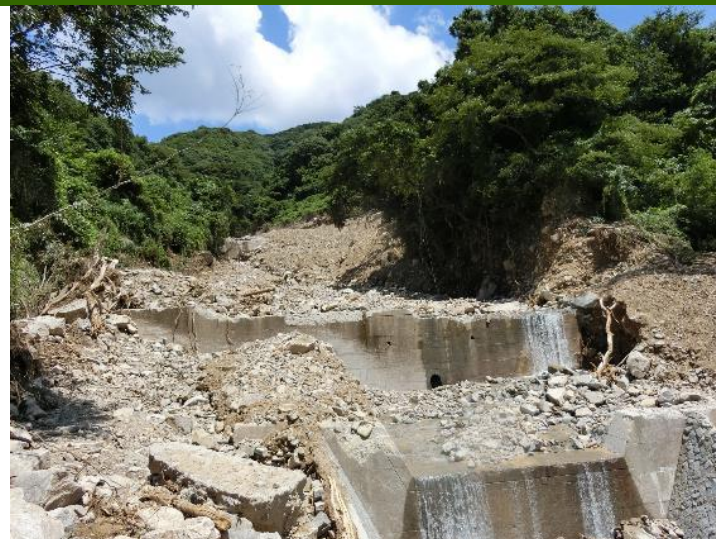
①砂防堰堤も崩壊されている。（7/10撮影）

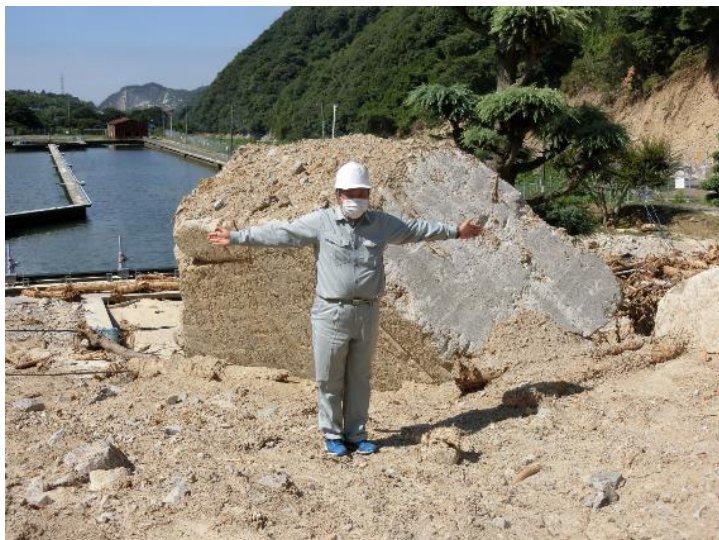
②水源地施設内にあった砂防堰堤とも思われるコンクリート塊。

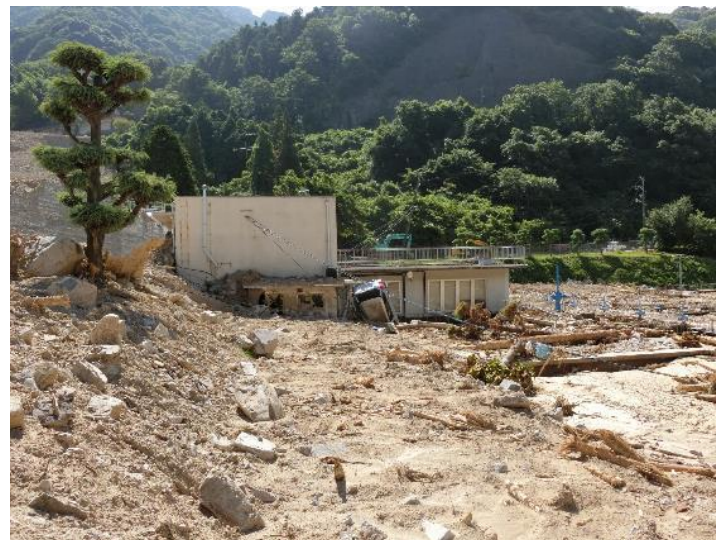
②水源地管理施設も被害を受けている

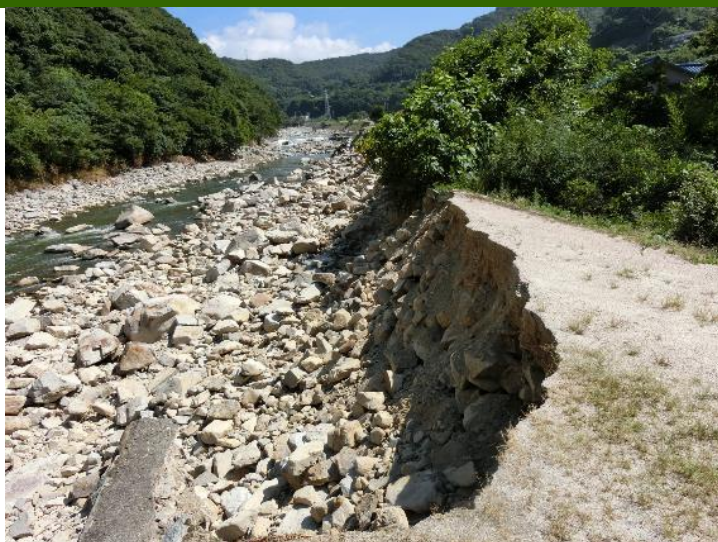
①黒瀬川左岸の護岸が大きく浸食されている

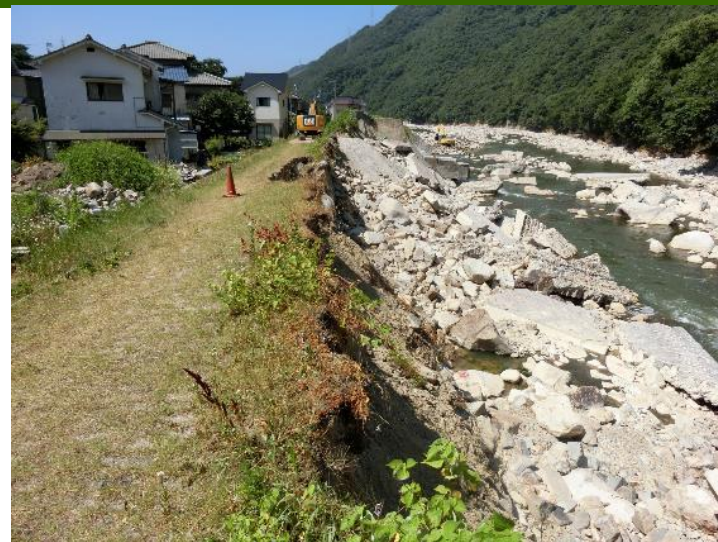
②少し下流側の左岸も浸食されていた。

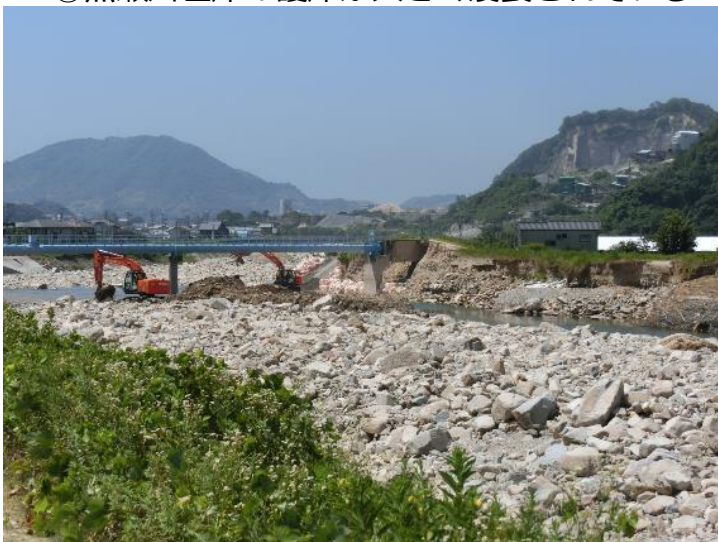
③右岸側にあった水道橋の橋台部分で浸食されていた

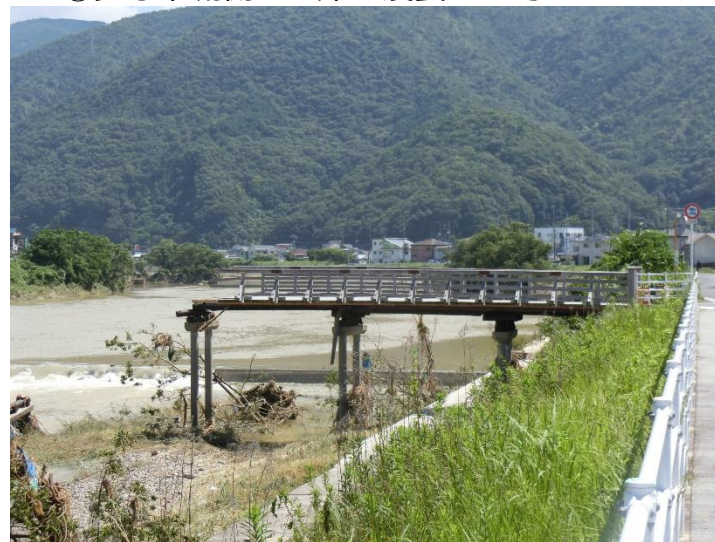
木製の真光寺橋が流された（7/10撮影）

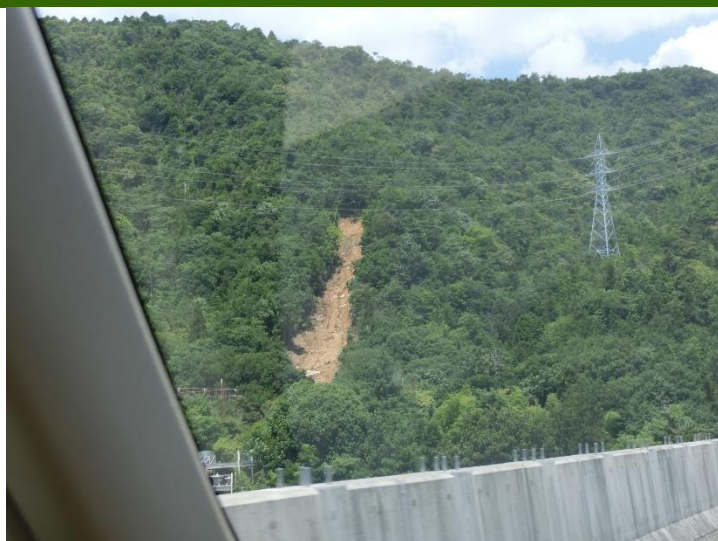
①東広島呉道路から見える現頭部（7/10撮影）

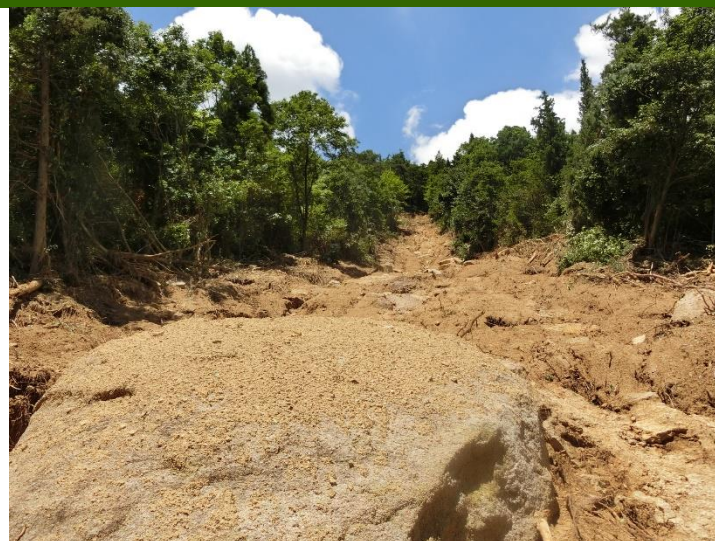
①溪流途中から現頭部付近を撮影（7/10撮影）

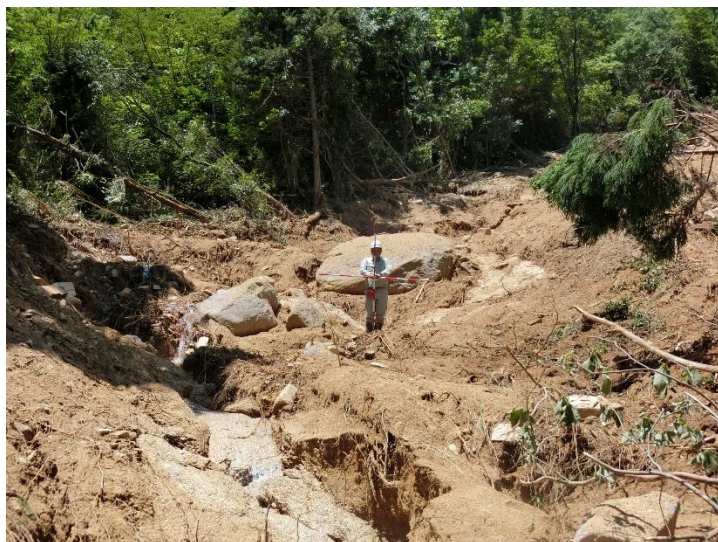
①溪流幅は10～15m程度、層厚は50cm～1m程度（7/10撮

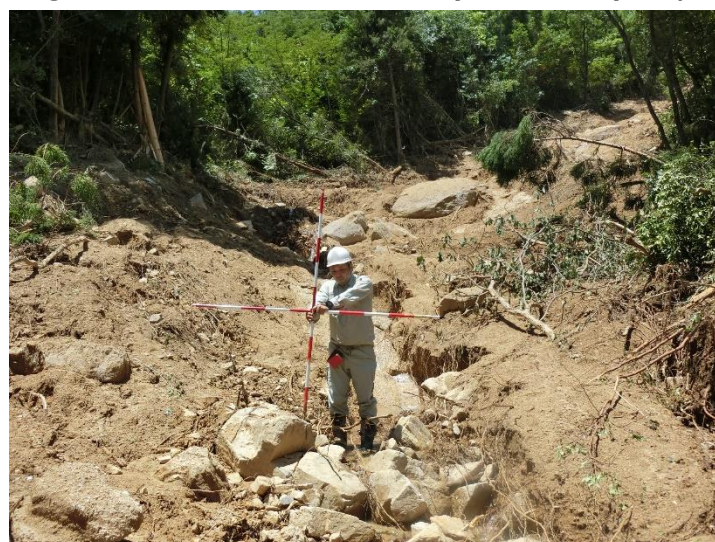
①勾配は25～30度（7/10撮影）

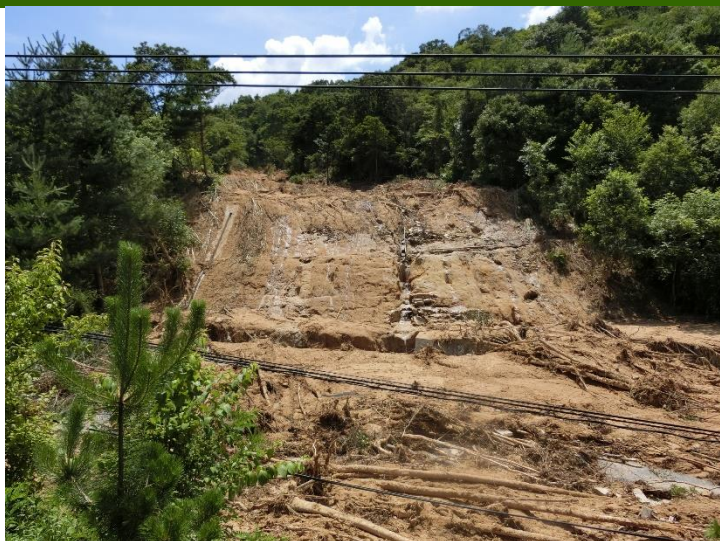
②柿の木谷川左岸で発生したがけ崩れ。上部は緩勾配（7/10撮影）

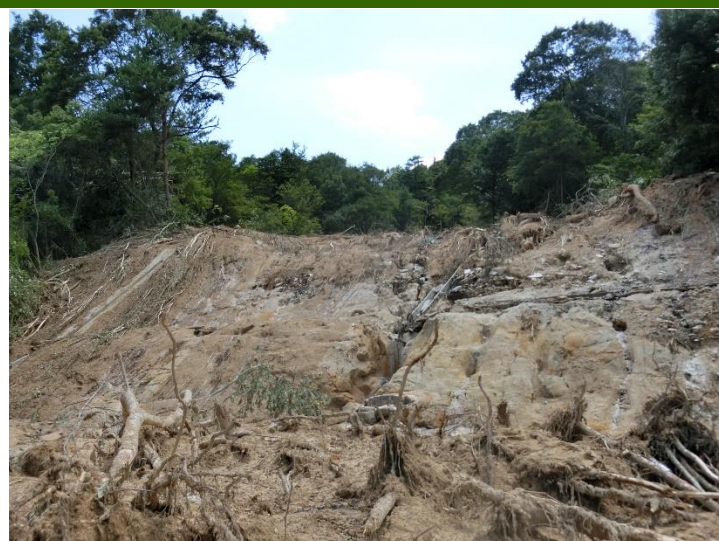
②溪流途中から現頭部付近を撮影（7/10撮影）

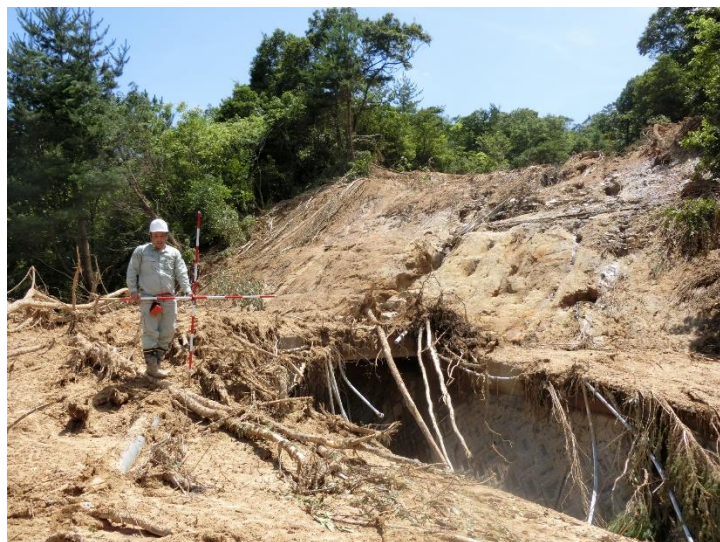
②溪流幅は10～15m程度、層厚は50cm～1m程度と思われる（7/10撮影）
