2018年7月西日本豪雨による岡山県における河川災害の概要と課題

水工学委員会平成30年西日本豪雨災害調査報告
岡山大学 前野詩朗

倉敷市真備地区浸水，決壊状況

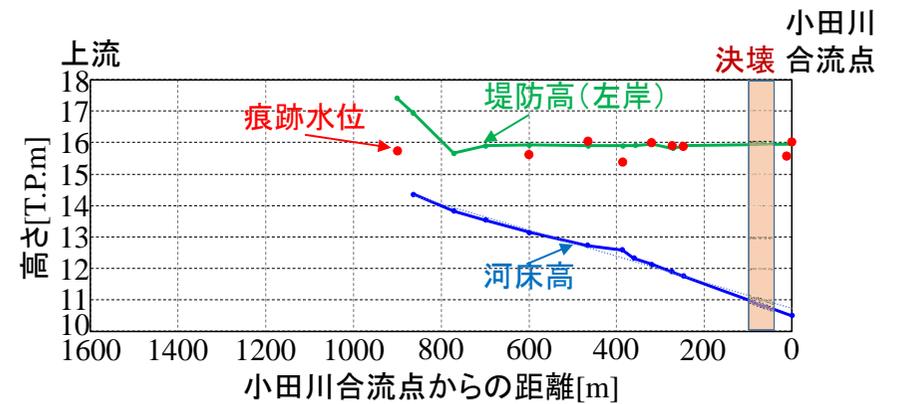
調査結果: 河道痕跡調査③高馬川

- ・合流点から600m~900mまで痕跡水位はフラット(バックウォーターの影響)
- ・500m~0mの広範囲で越水(部分的な越水).

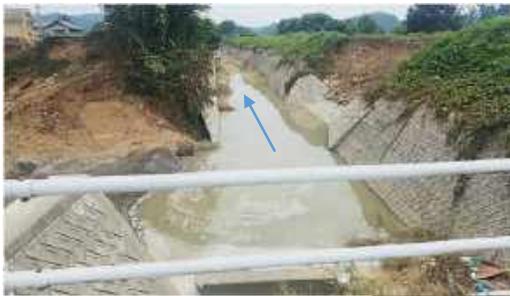
末政川 決壊状況（左岸0.4km付近）

橋梁下流の左岸の決壊

橋梁部の溢水の確認、ガードパイプが上流側へ傾斜

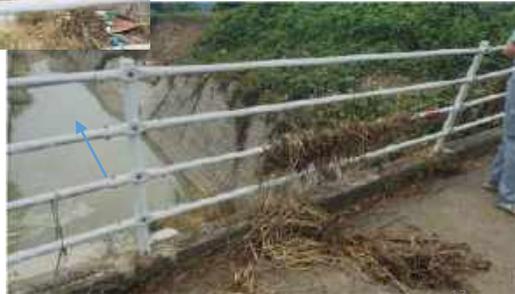
末政川 道路を溢水する流れの確認

橋梁上流差右岸からの溢水

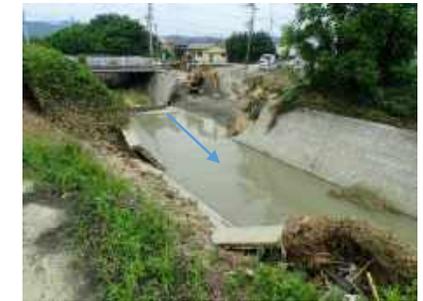
橋梁下流の右岸被災状況

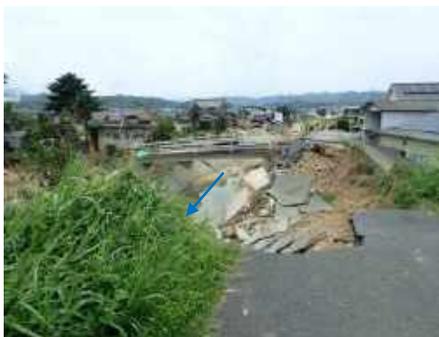
末政川 0.7km付近の状況

橋梁下流の左岸被災状況

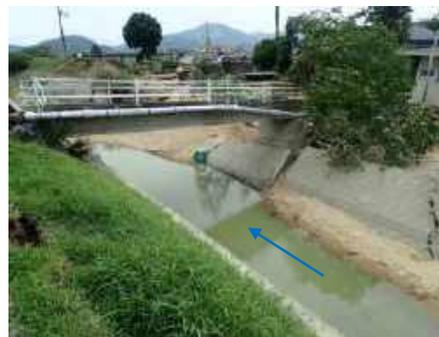
橋梁下流の右岸被災状況

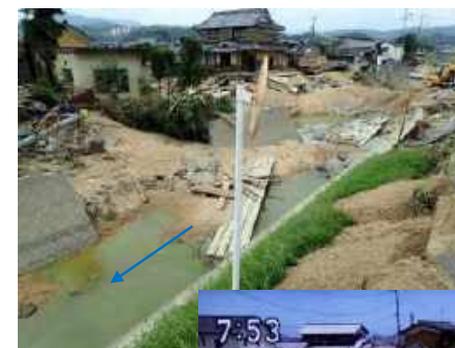
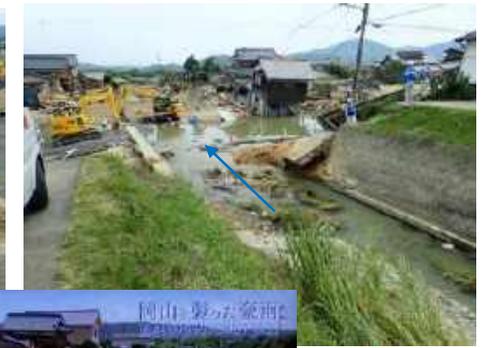
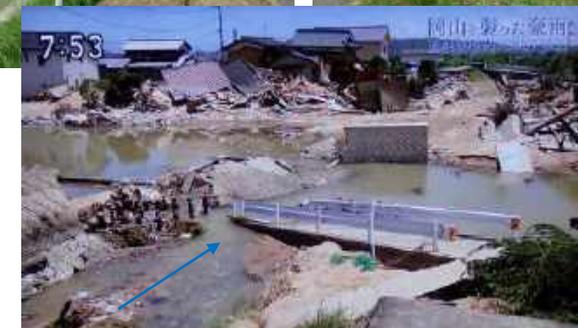
末政川 0.8km付近の状況

被災状況

流失した橋梁

被災後の状況 ほぼ満杯で流下

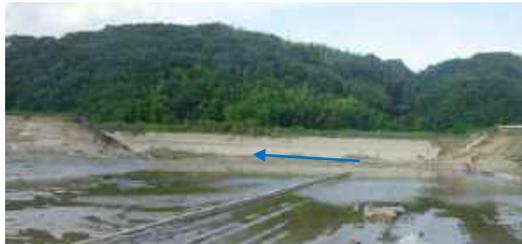
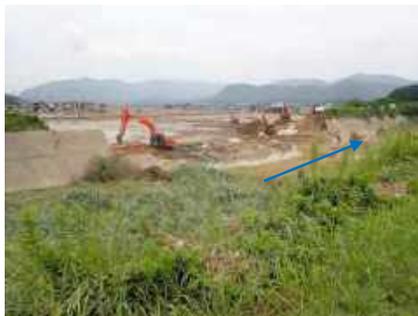
真谷川左岸決壊箇所

左岸破堤部

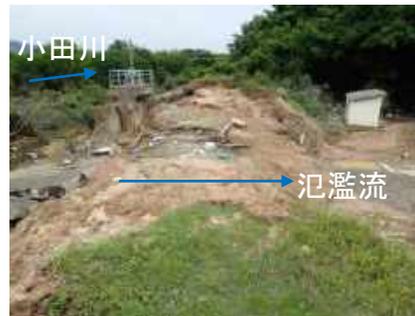
右岸破堤部

氾濫流

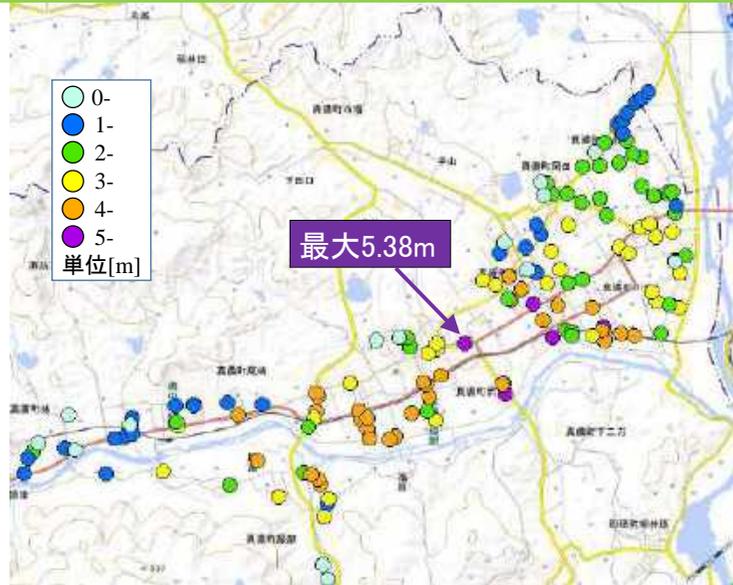
氾濫域：①浸水深(観測生データ, 147地点)

- ・浸水深5m以上が5地点, 小田川近くで4m以上の浸水深が多い。
- ・小田川右岸側も4m以上を記録

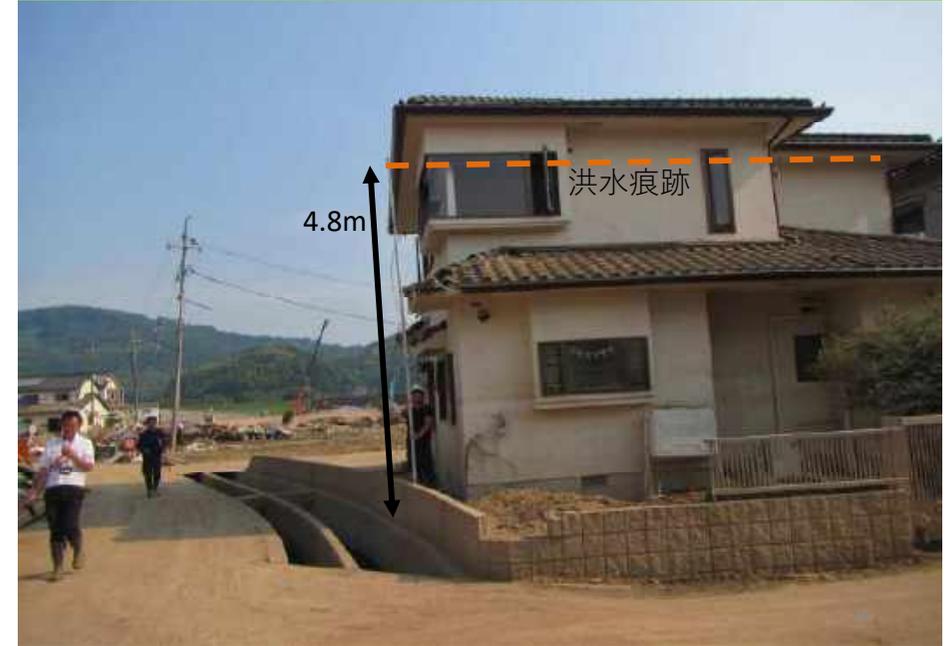
浸水深5mの様子(屋外)

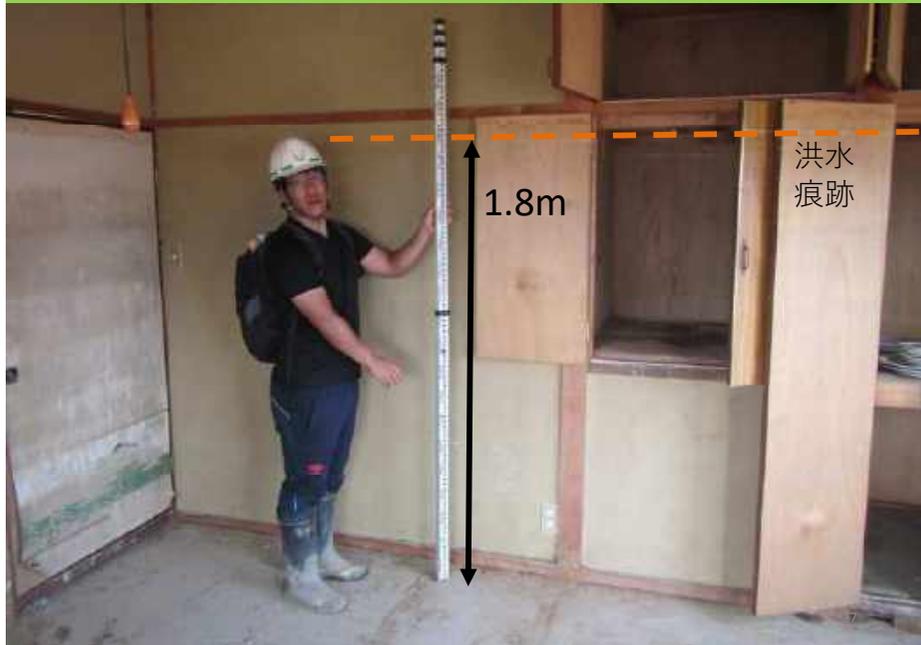
浸水深5mの様子(屋内, 2階)

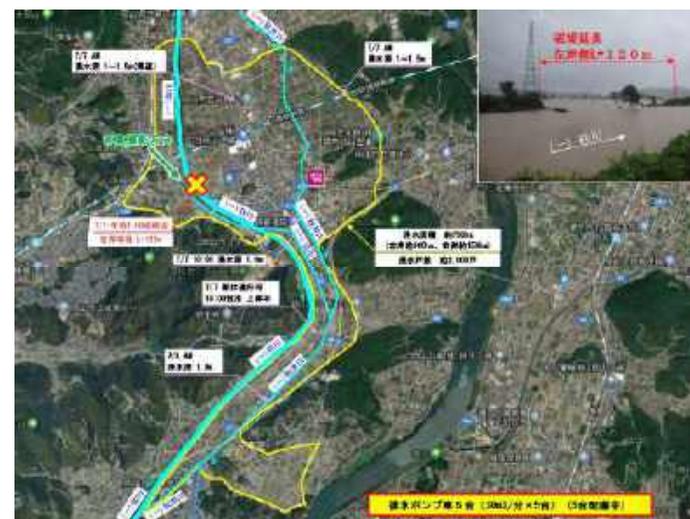
百間川支川 砂川左岸決壊 床上浸水1,569戸, 床下浸水661戸
