安芸郡坂町の土砂災害調査報告

調査場所: 安芸郡坂町水尻・小屋浦

調査日時: 7月8日、10日

団 員: 森脇武夫(広島工業大学)

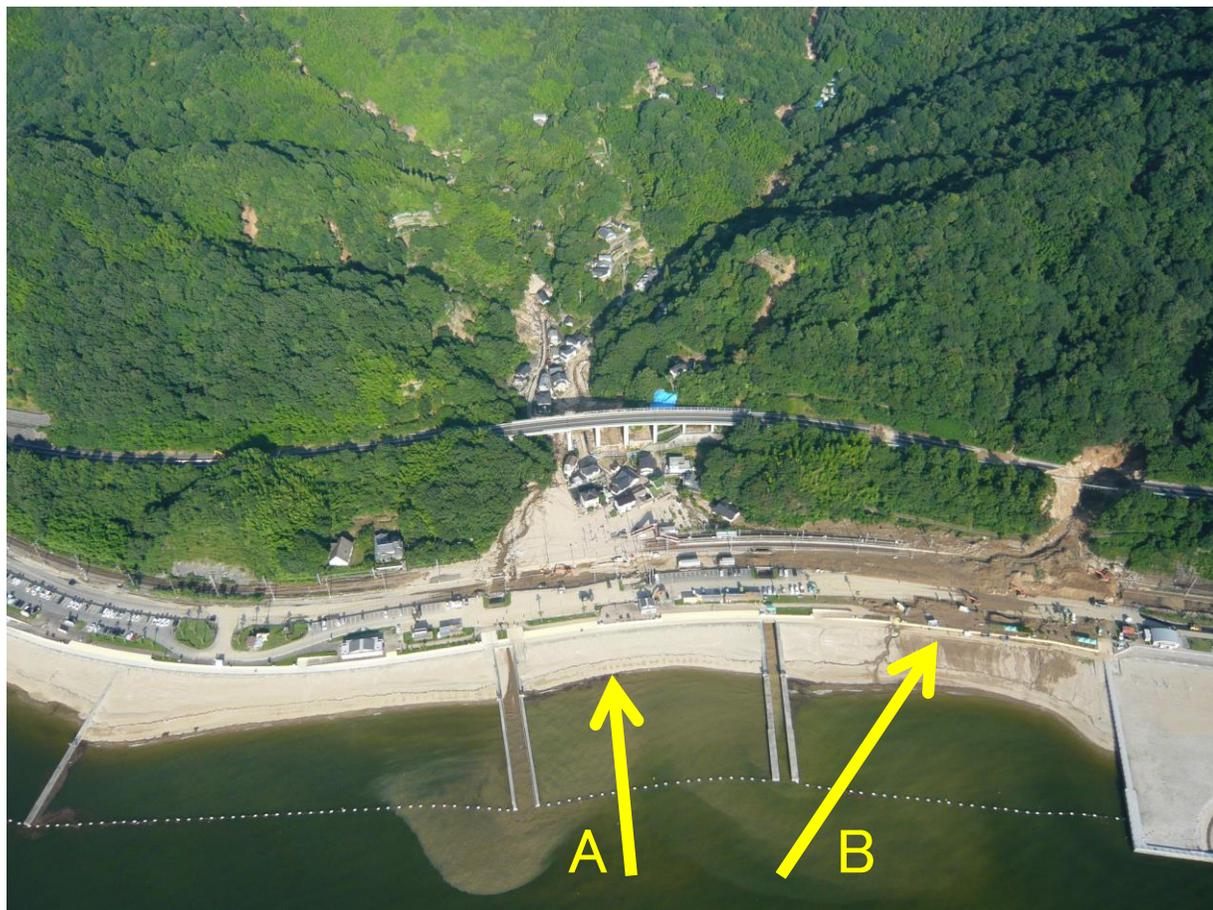
安芸郡坂町水尻駅周辺

A：水尻川での土砂流出（海面に変色域が残る）

B：広島呉道路の崩壊（7月8日朝に崩壊）

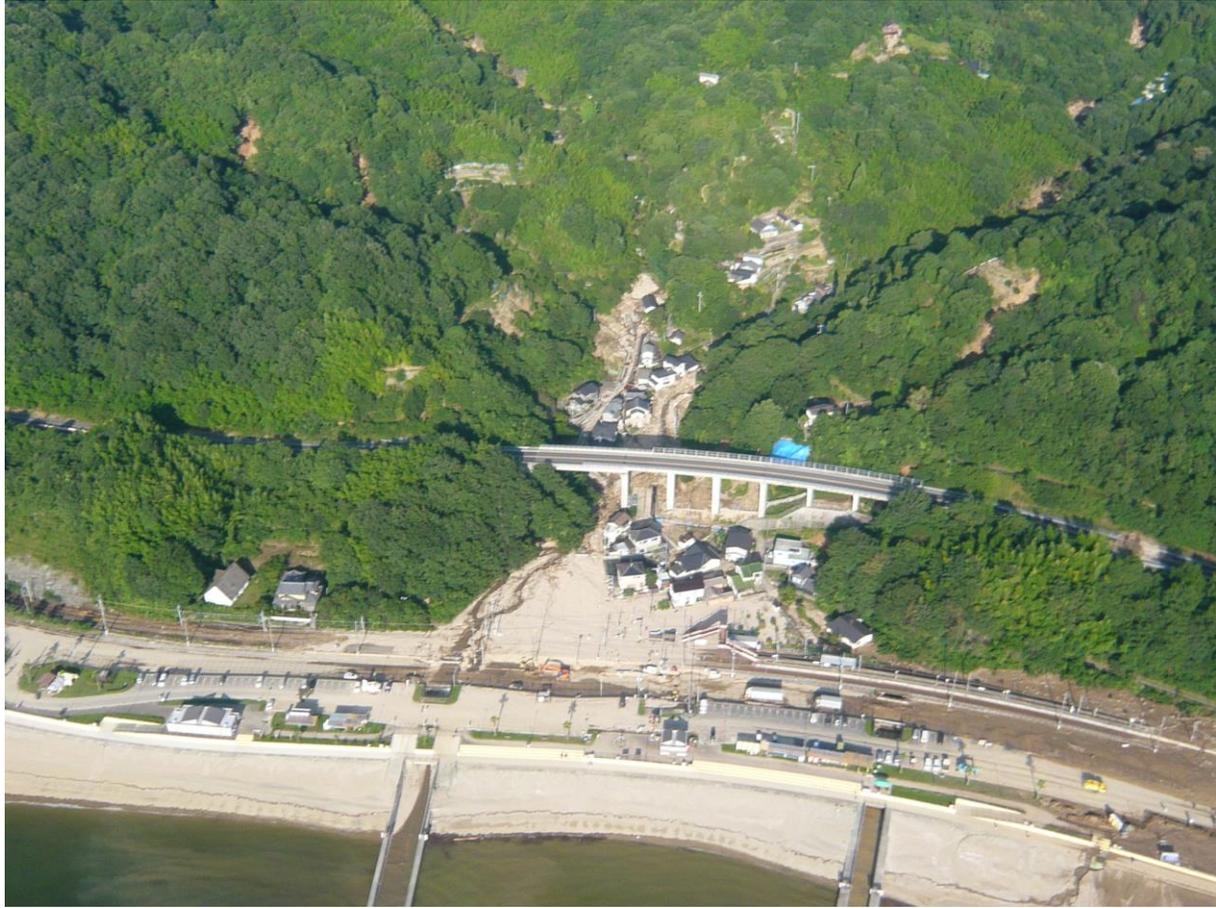
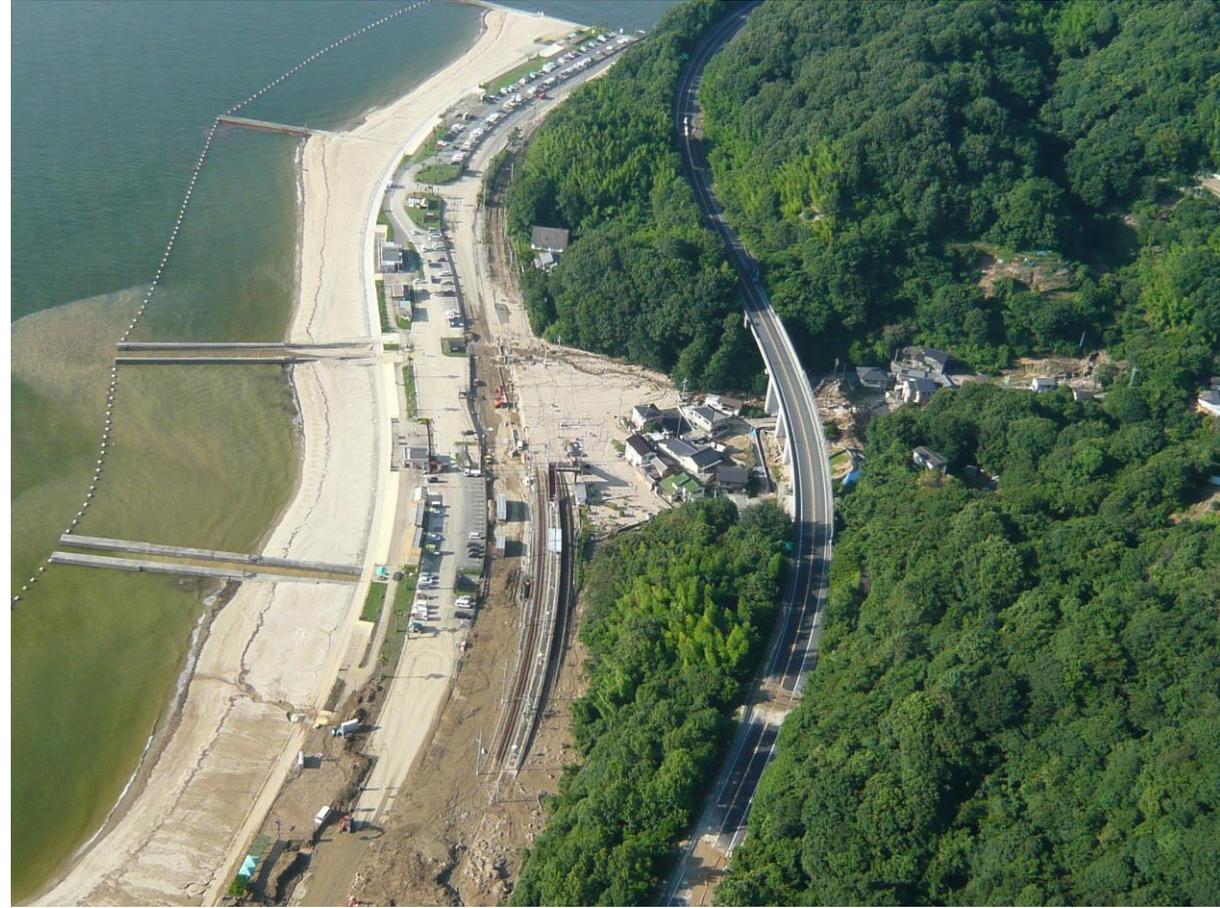
安芸郡坂町水尻駅

7月6日夜から流出した土砂に覆われたJR水尻駅と国道31号（7月10日撮影）

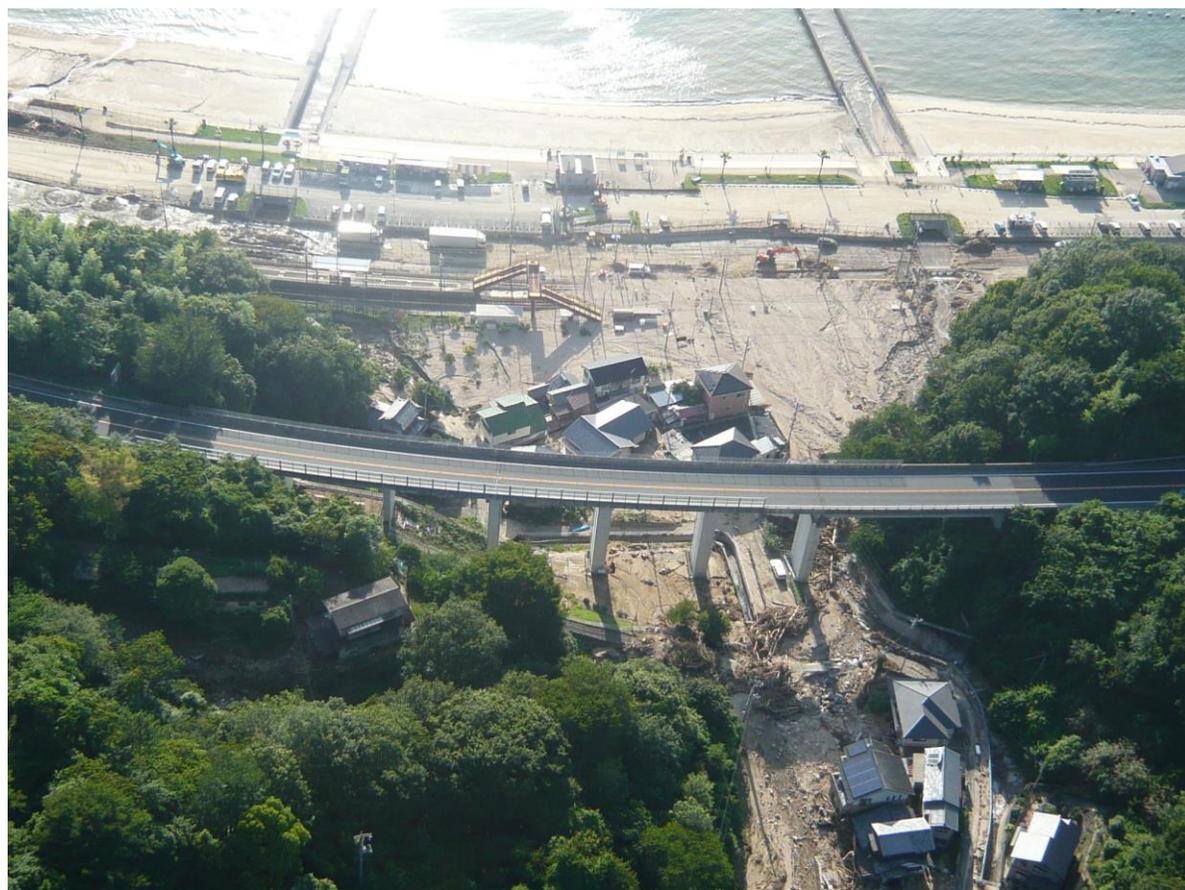
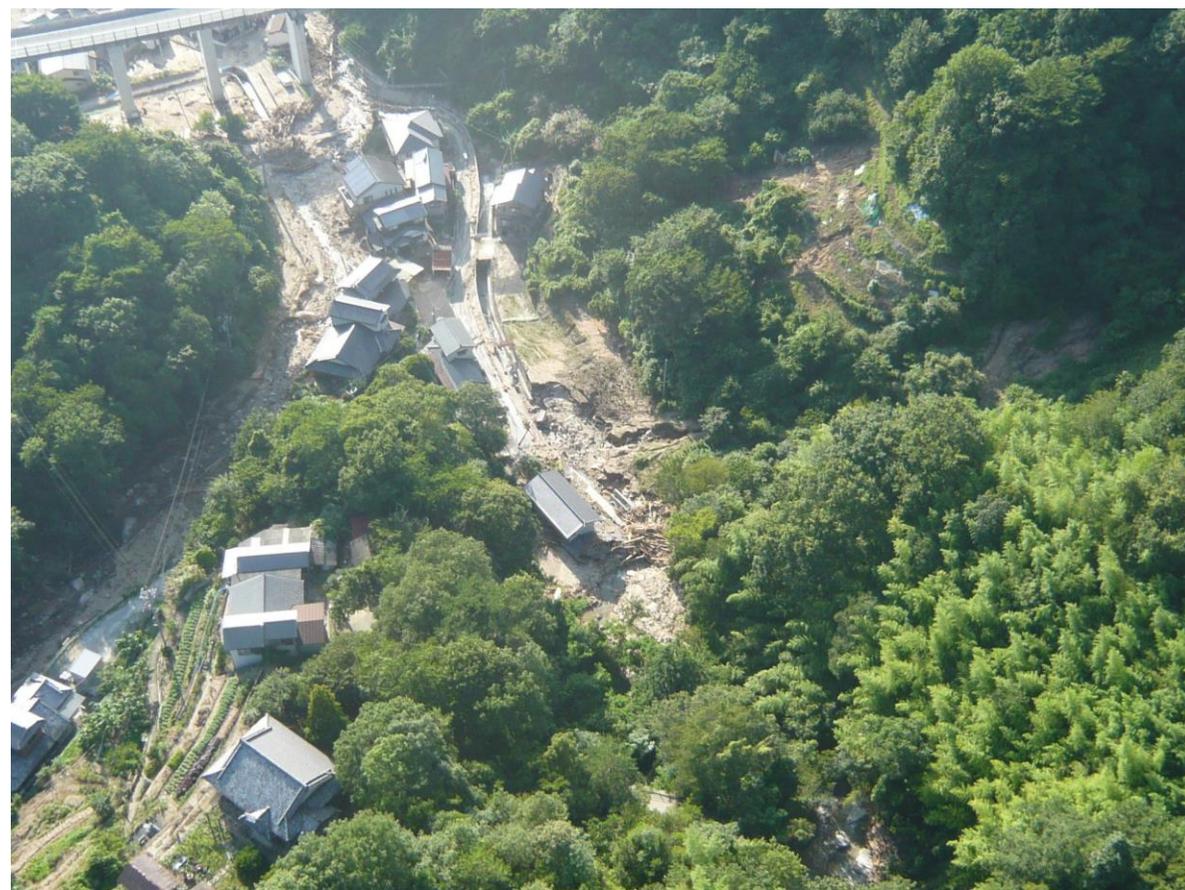
安芸郡坂町水尻駅

水尻駅背後の被災状況（7月10日撮影）

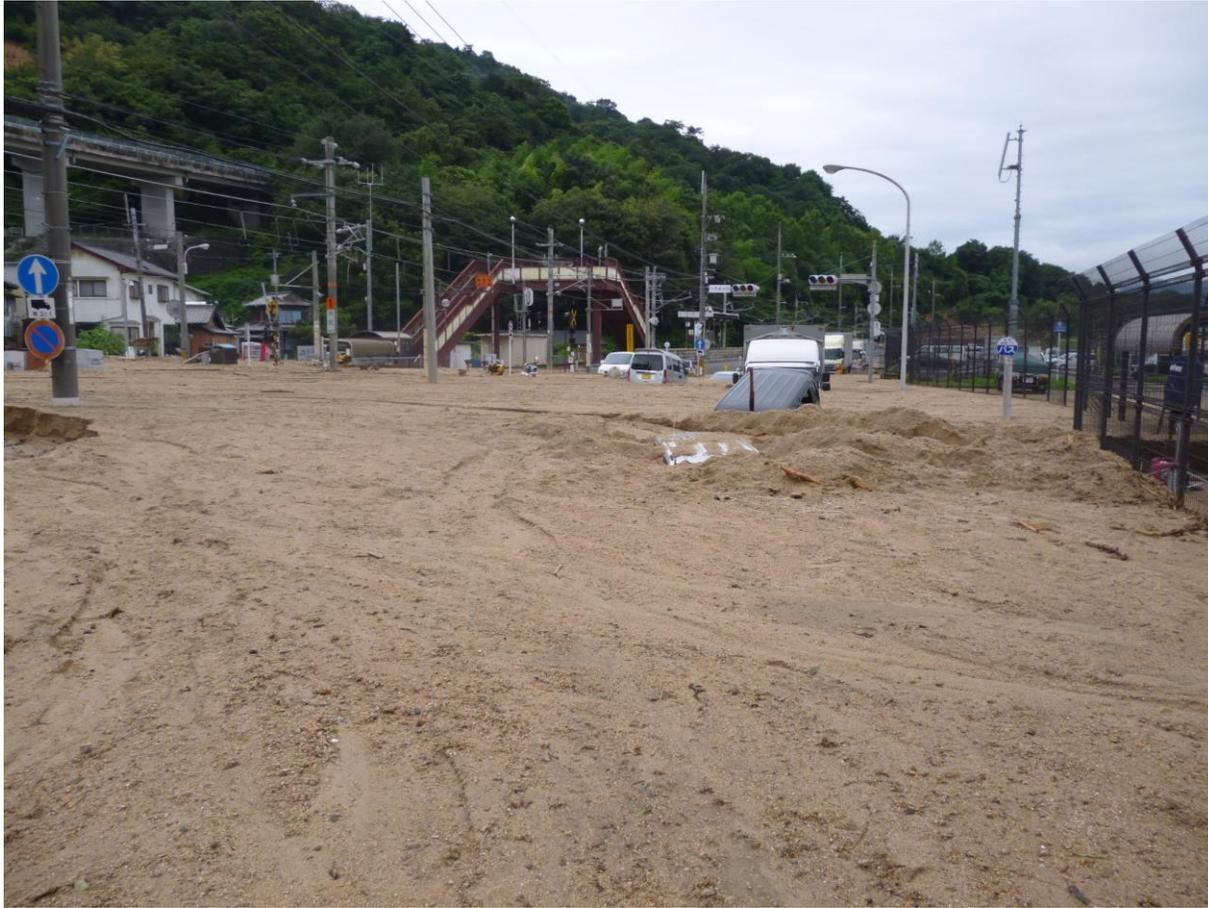
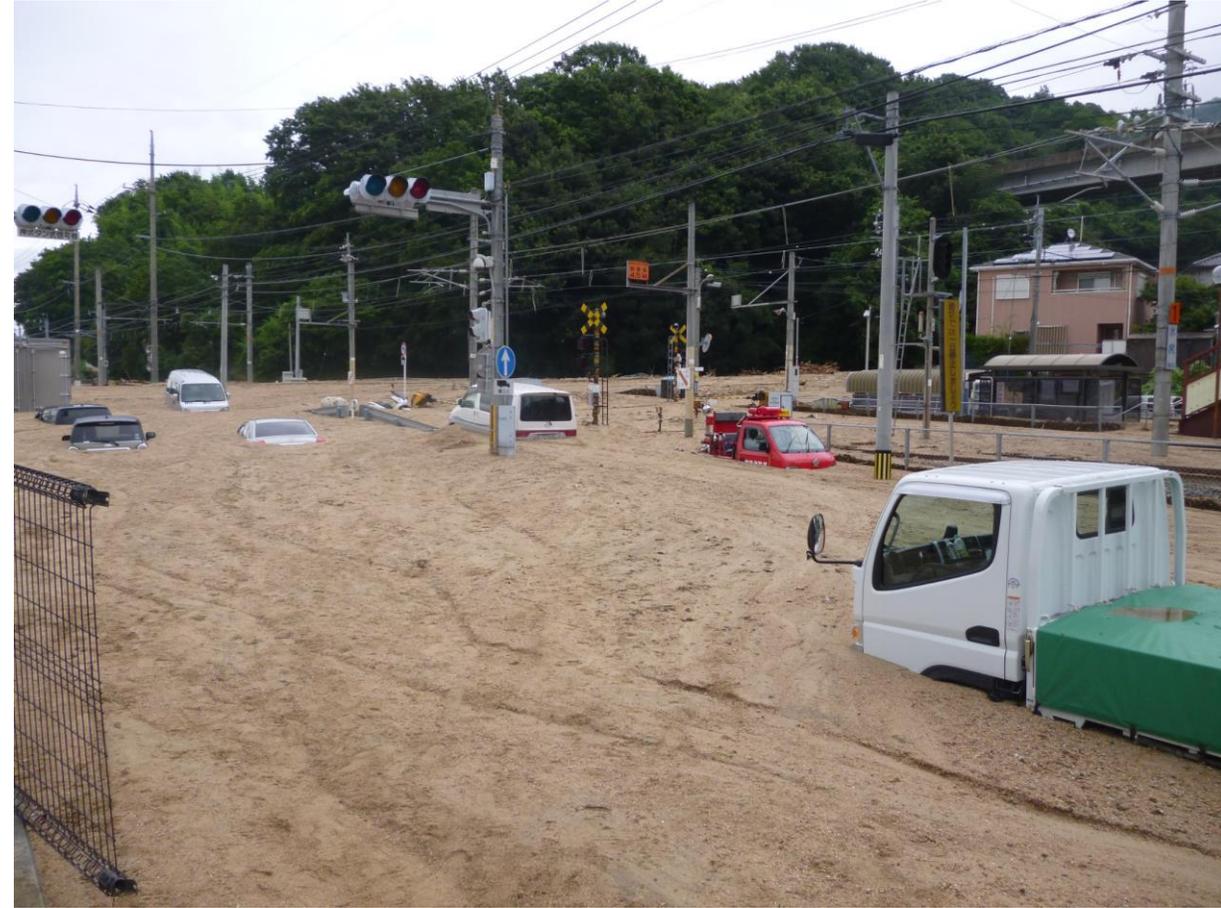
安芸郡坂町水尻駅

国道31号では乗用車の屋根を覆うほど土砂が堆積（7月8日撮影）
車はほぼその場所で周囲全てを土砂が覆う（流速はそれほど大きくなく、流動性の高い状態で土砂が流出）

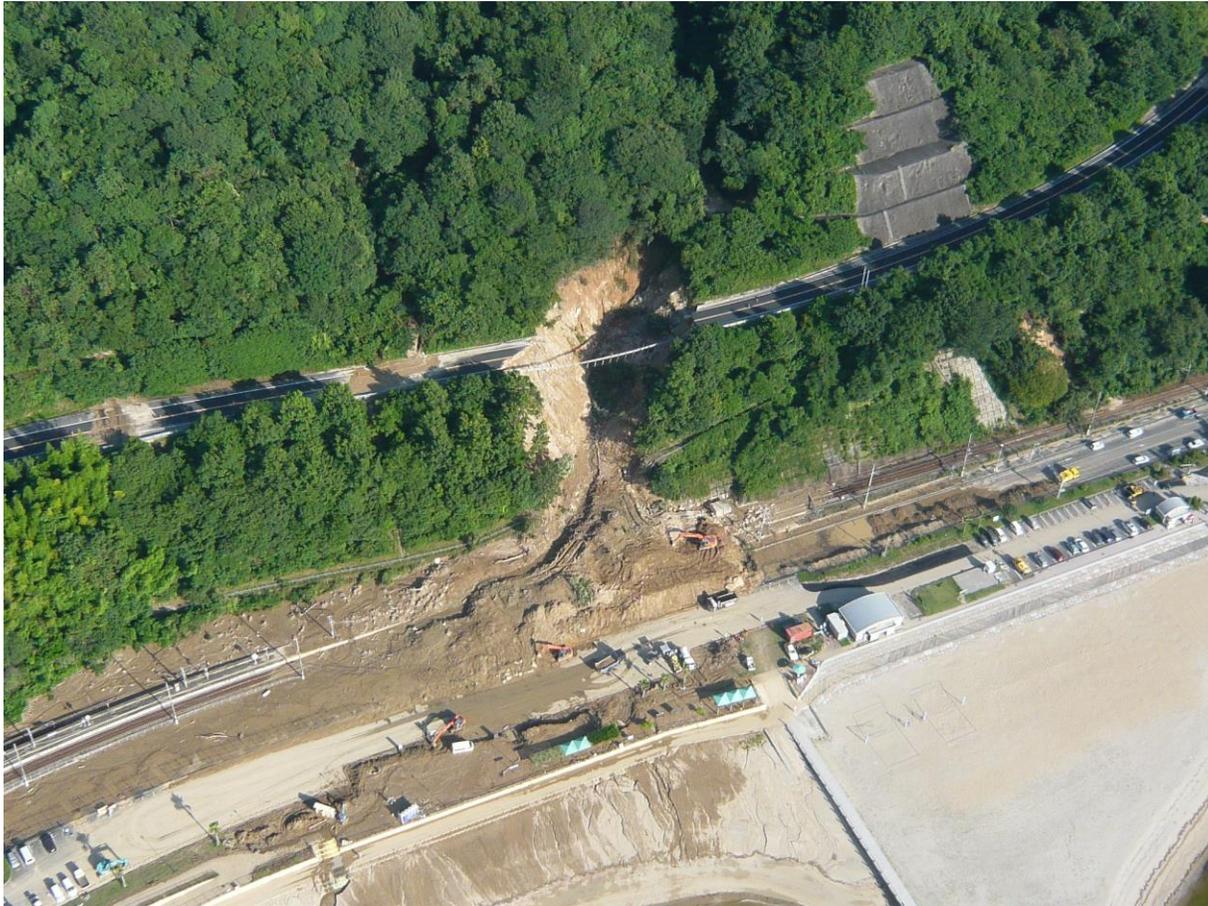
安芸郡坂町水尻駅南側 広島呉道路の崩壊

7月8日の朝に谷埋め道路盛土が崩壊

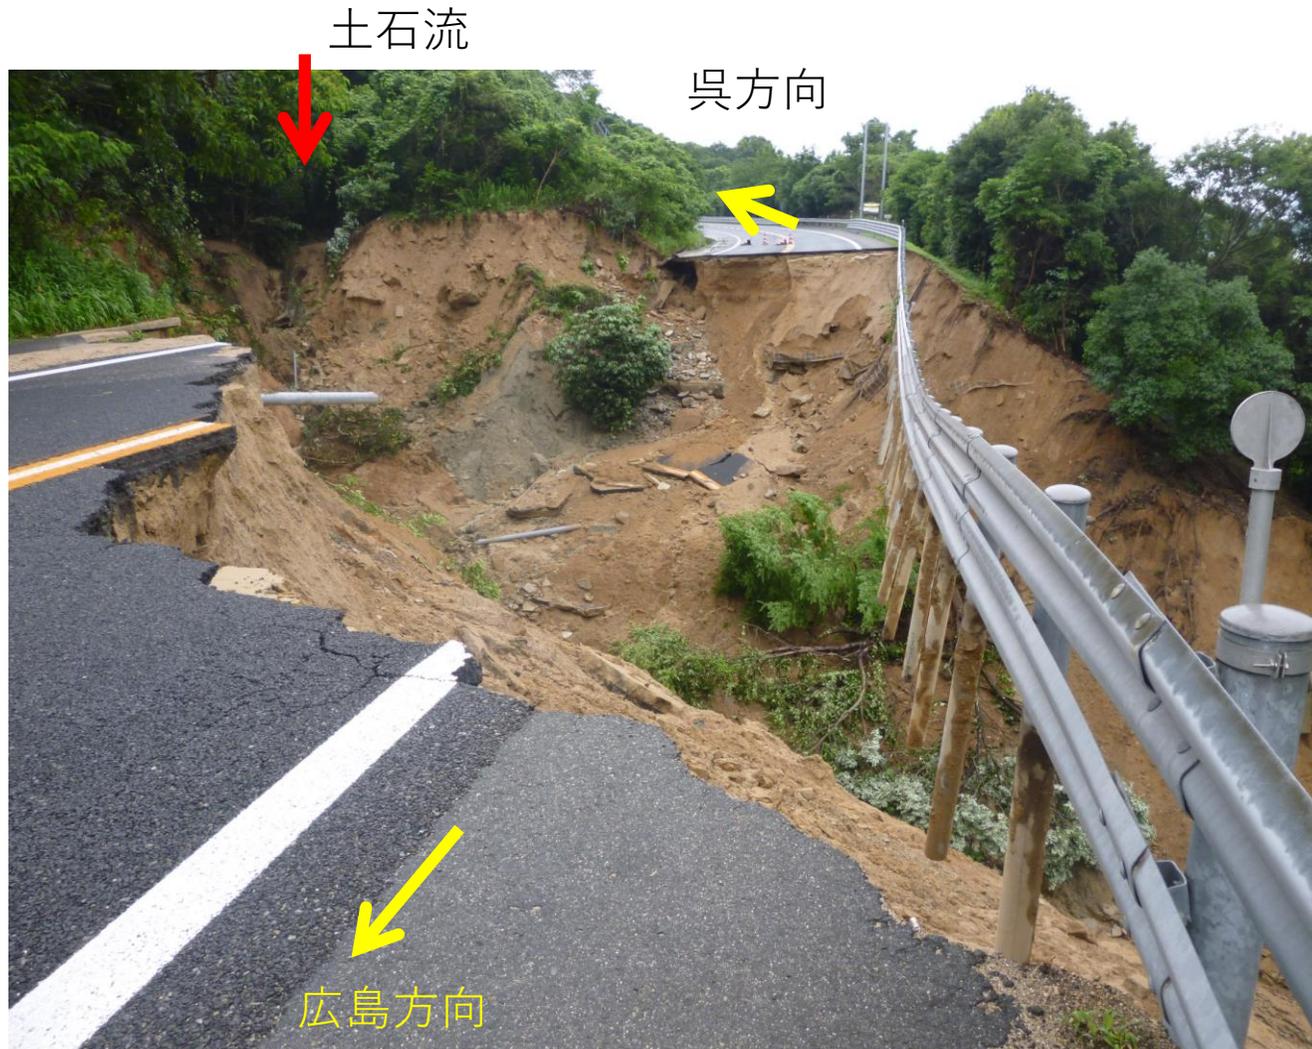
安芸郡坂町水尻駅南側 広島呉道路の崩壊

被災の主な原因

- 高速道路区域外で発生した土石流が道路区域内（盛土ポケット）に流入した。
- この土石流による大量の流木と土砂が、道路盛土内の横断排水管（コルゲートパイプ）呑口を閉塞。
- 盛土ポケットの排水機能が絶たれた結果、路面及び盛土内に雨水が流入・浸透・滞水し続けた。
- その結果、盛土法面が浸食されるとともに、盛土内水位が上昇し、不安定となり崩壊に至った。

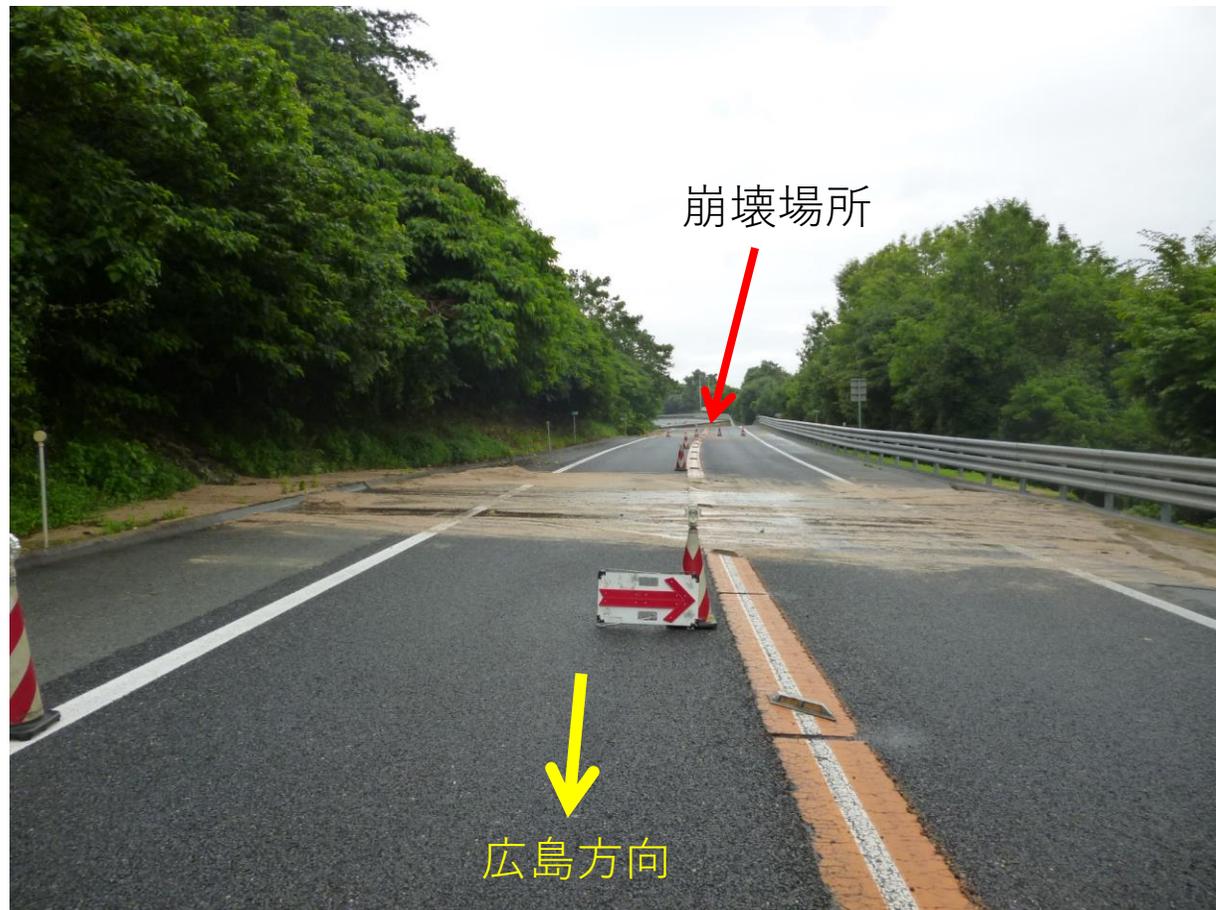
安芸郡坂町水尻駅南側 広島呉道路の崩壊

崩壊場所近傍の状況 (7月8日午後撮影)

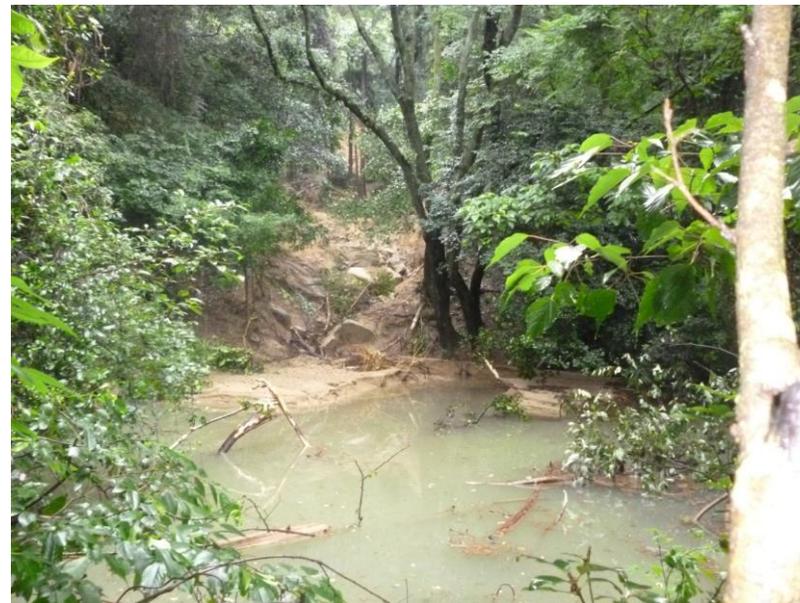
盛土上部の滞水状況 (7月8日午後撮影)

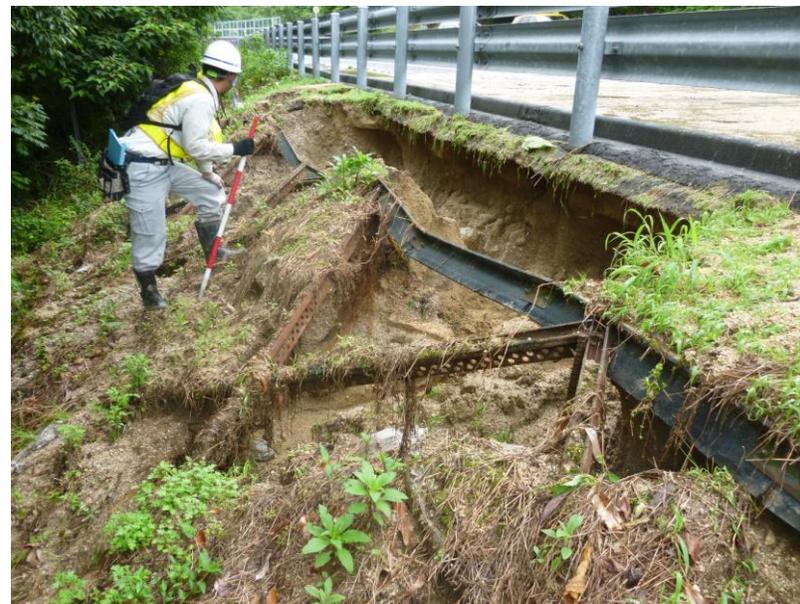
盛土法面の浸食状況 (7月8日午後撮影)

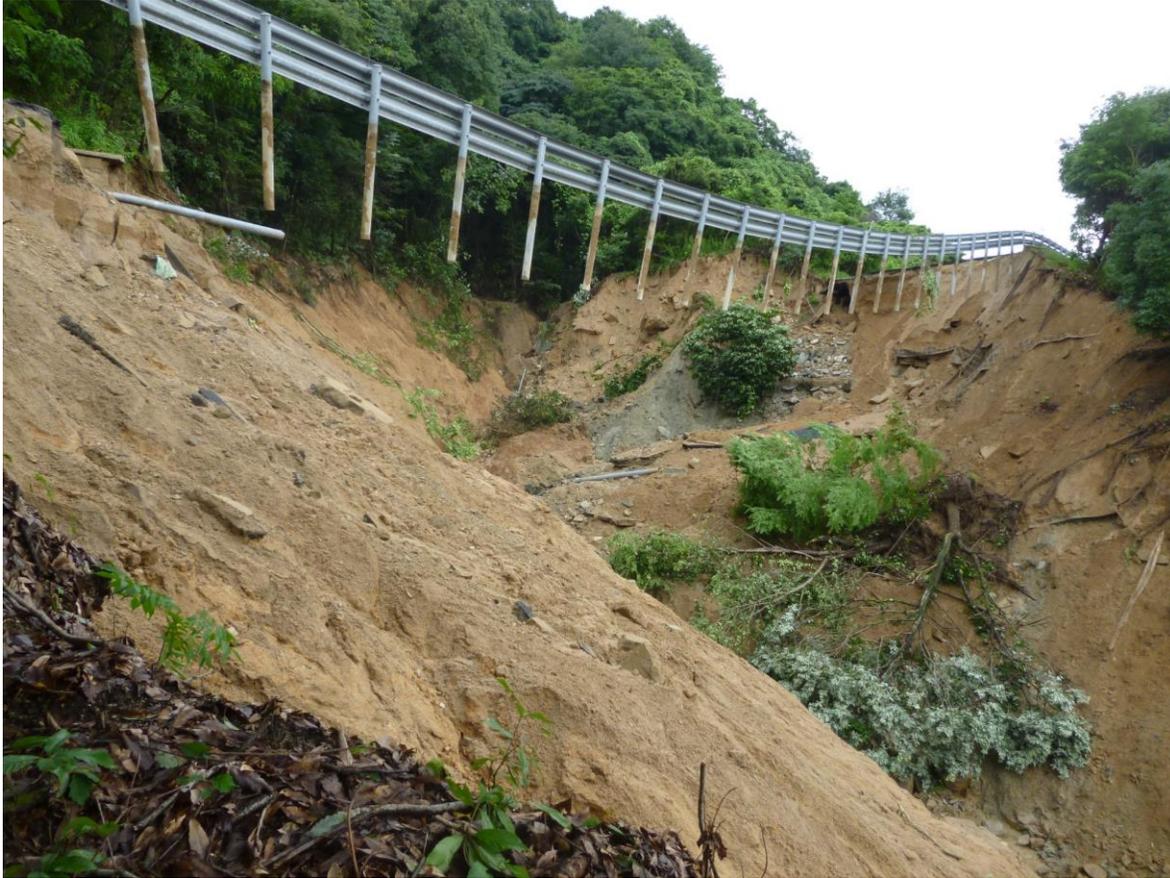
安芸郡坂町水尻駅南側 広島呉道路の崩壊

崩落した盛土部分（7月8日午後撮影）

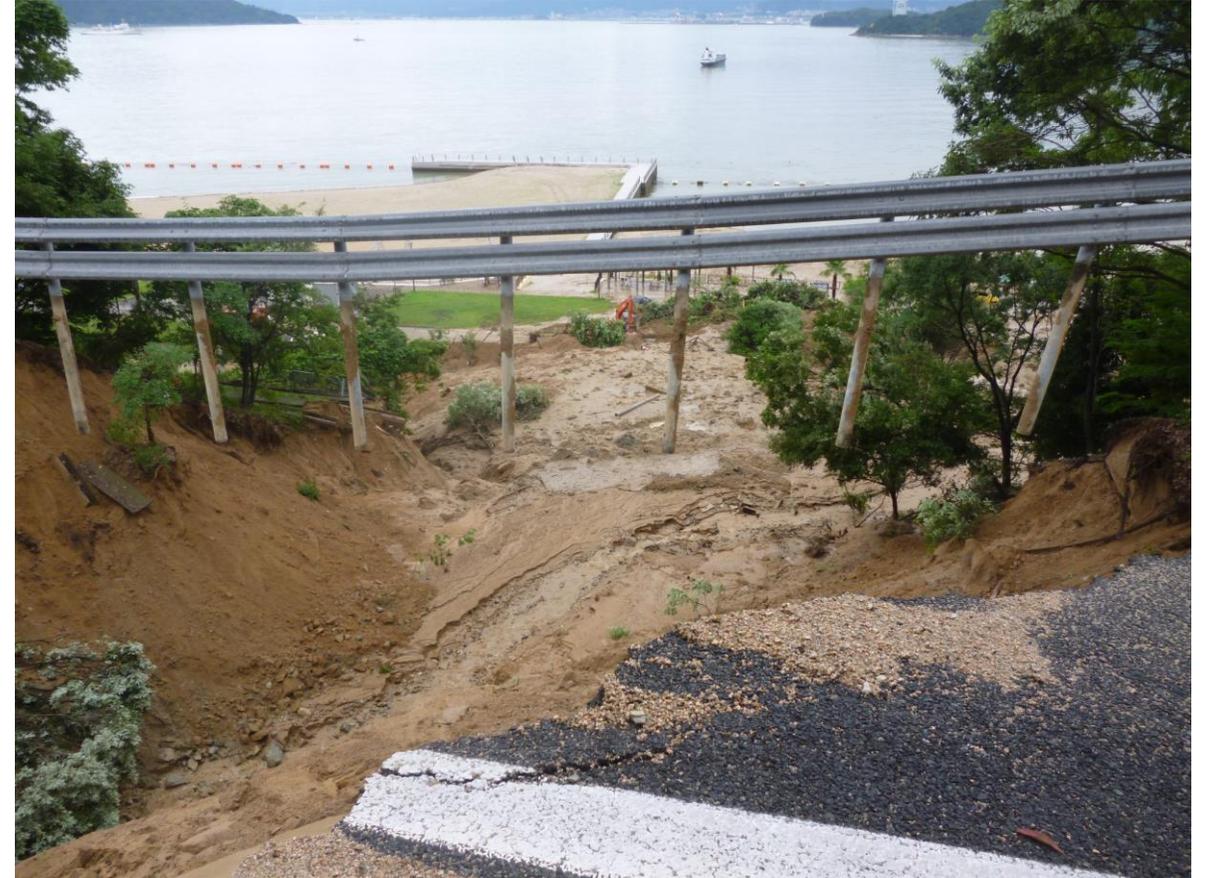
JR呉線、国道31号、ベイサイドビーチに
流出した土砂（7月8日午後撮影）

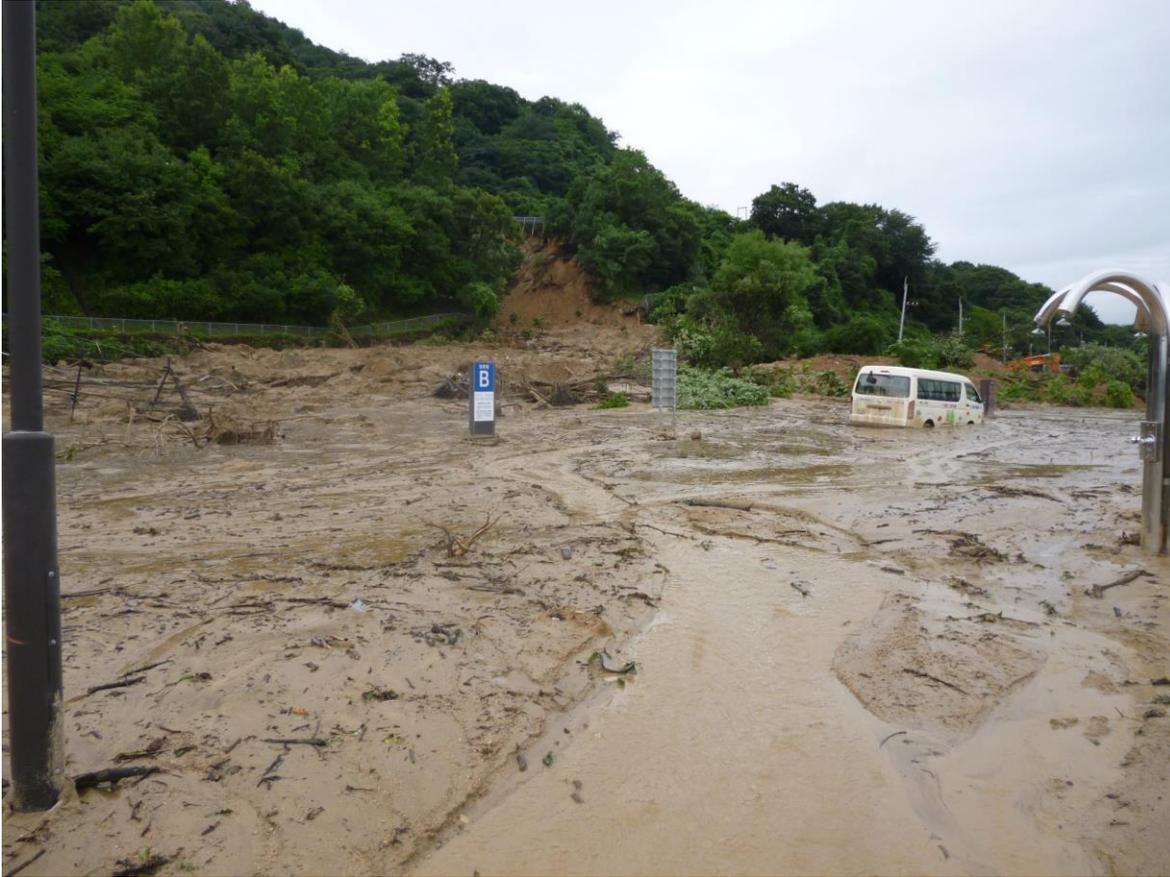
安芸郡坂町水尻駅南側 広島呉道路の崩壊

土砂が堆積したJR呉線、国道31号、ベイサイドビーチの駐車場（7月8日午後撮影）

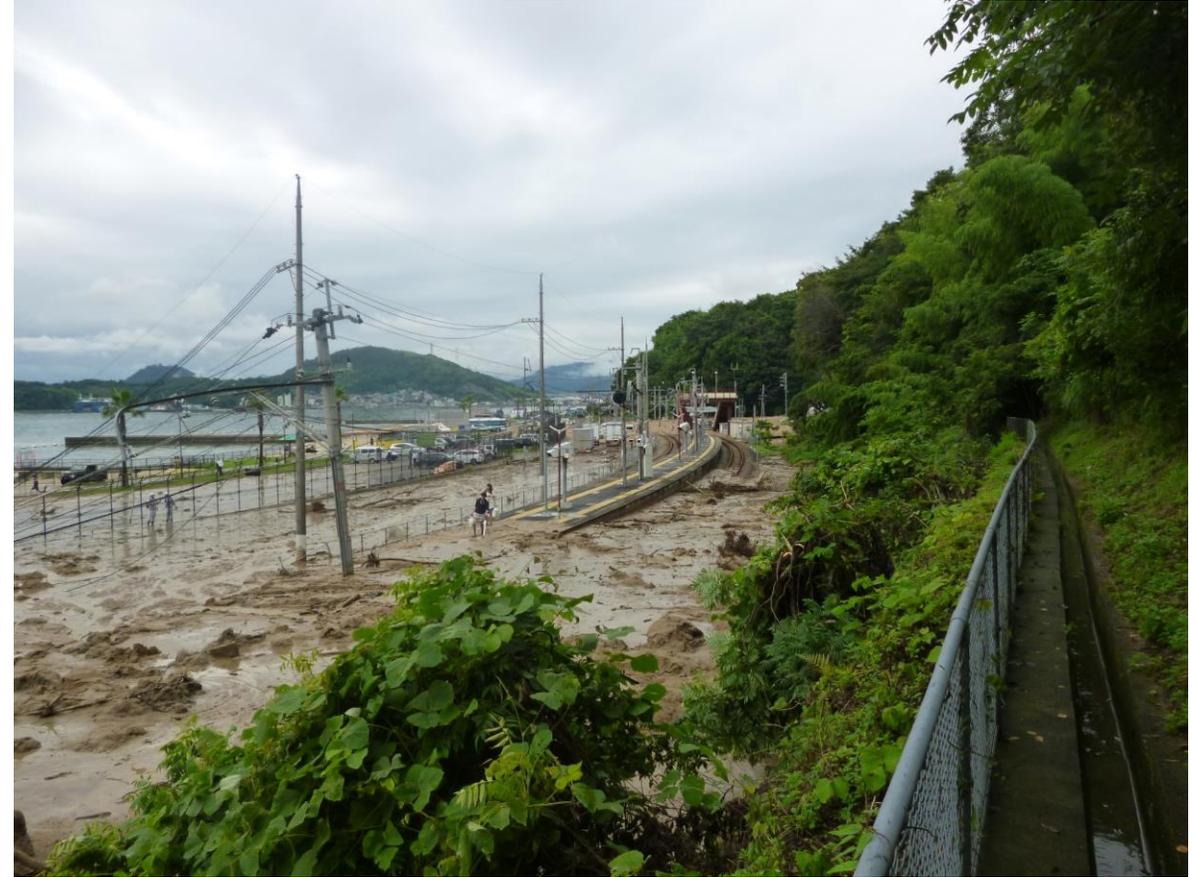
土砂が流入したJR呉線の水尻駅（7月8日午後撮影）

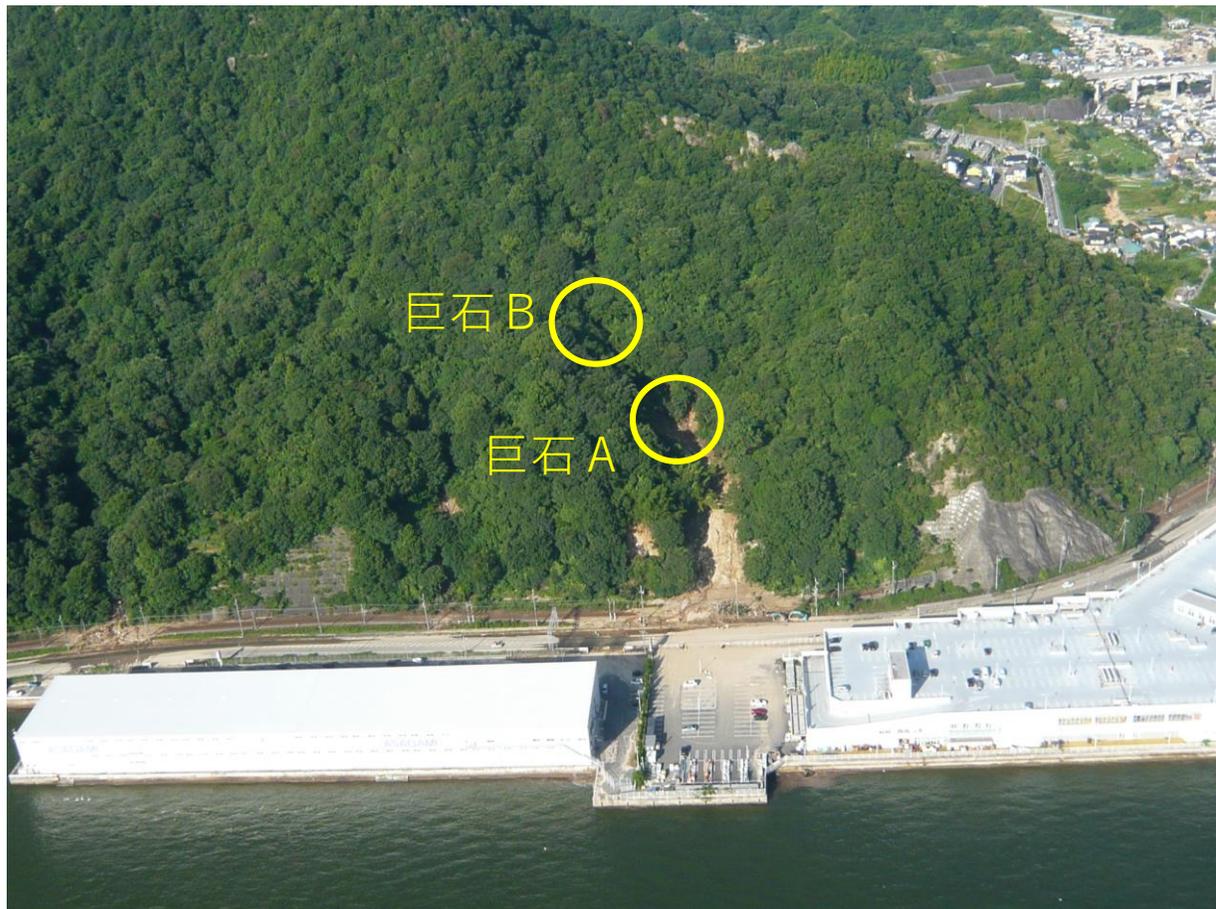
安芸郡坂町小屋浦 小屋浦トンネル北側

JR呉線小屋浦トンネルの北側で土石流が発生し、
JR呉線と国道31号に流出（7月10日午後撮影）

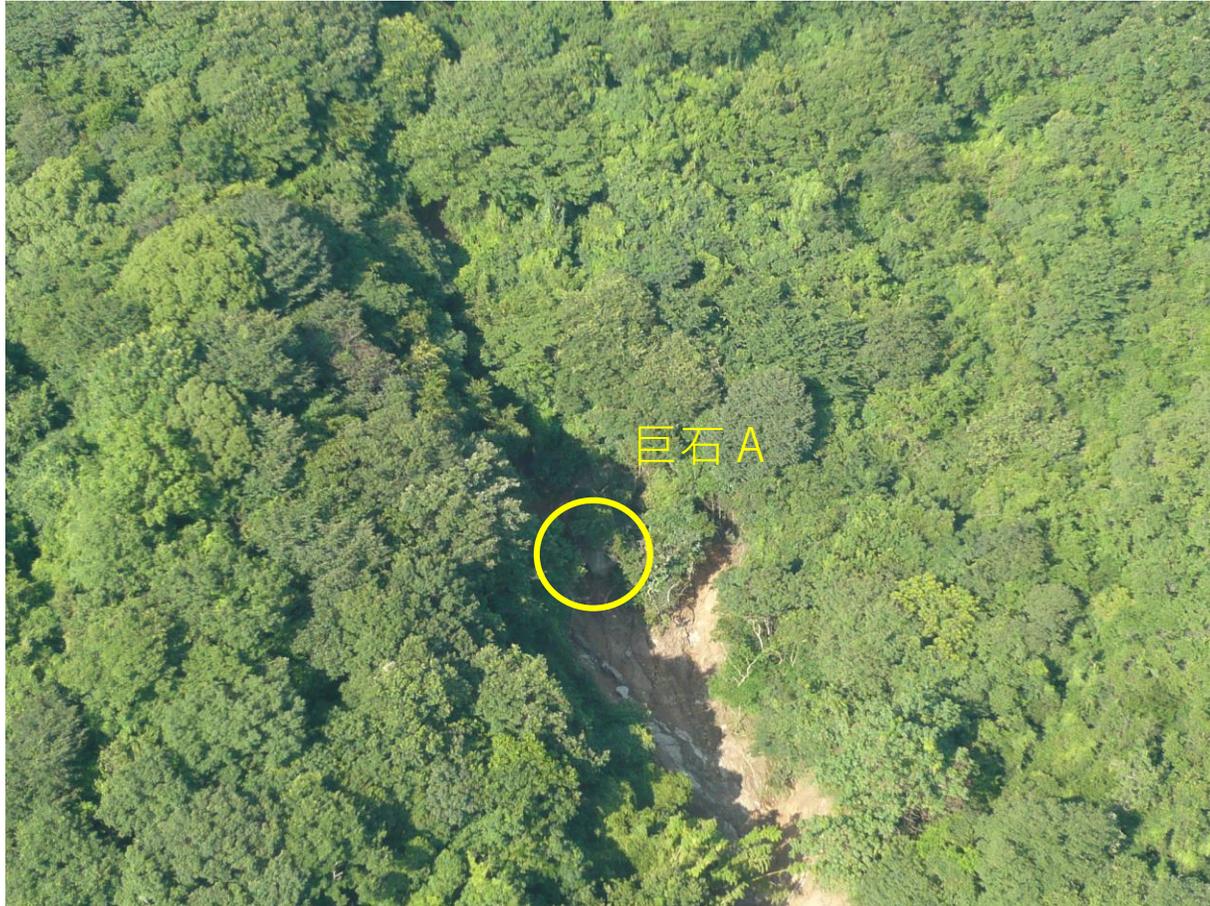
巨石A

土石流溪流の左岸側面に存在する巨石A（7月10日撮影）
11m×5m×5m程度のコアストーン

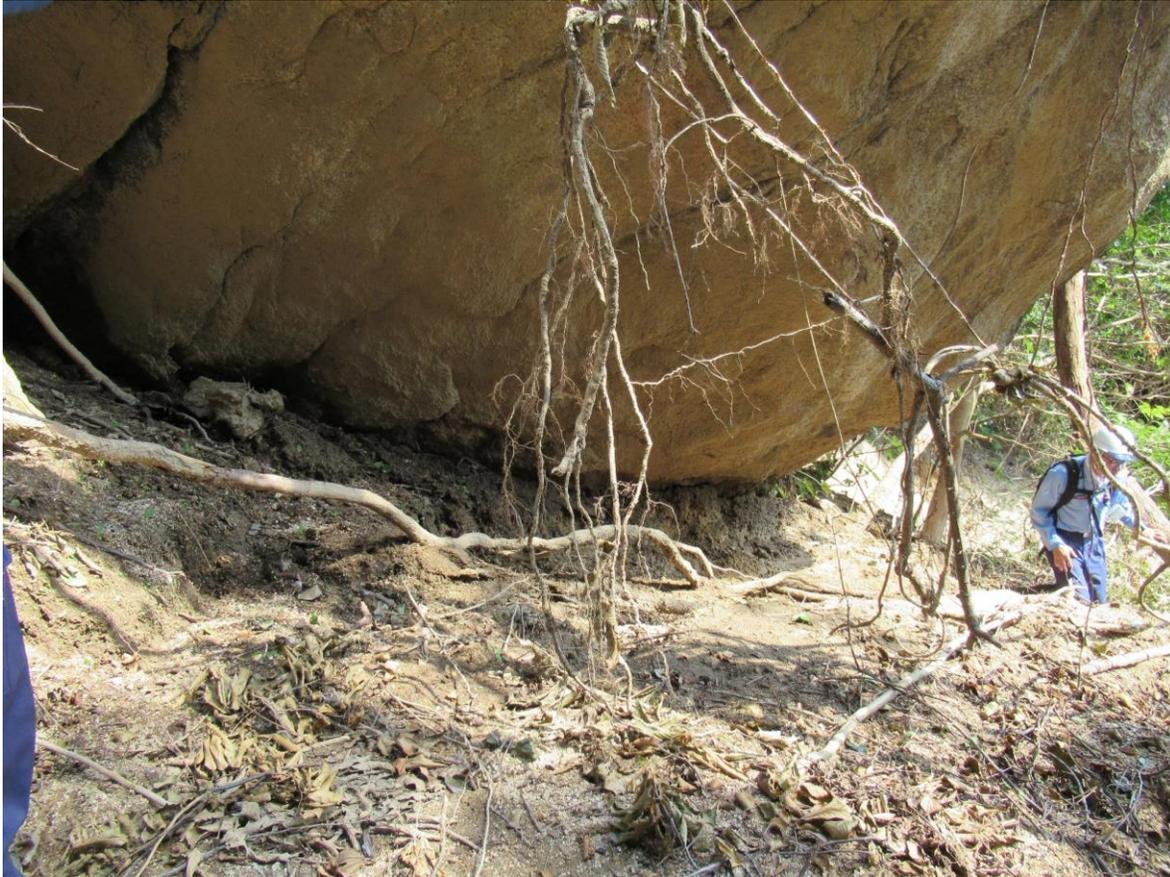
巨石A

- 巨石の下にはまさ土があり、一部が土石流で流出
- 現状では安定しているが、風化が進むと不安定になる恐れがある

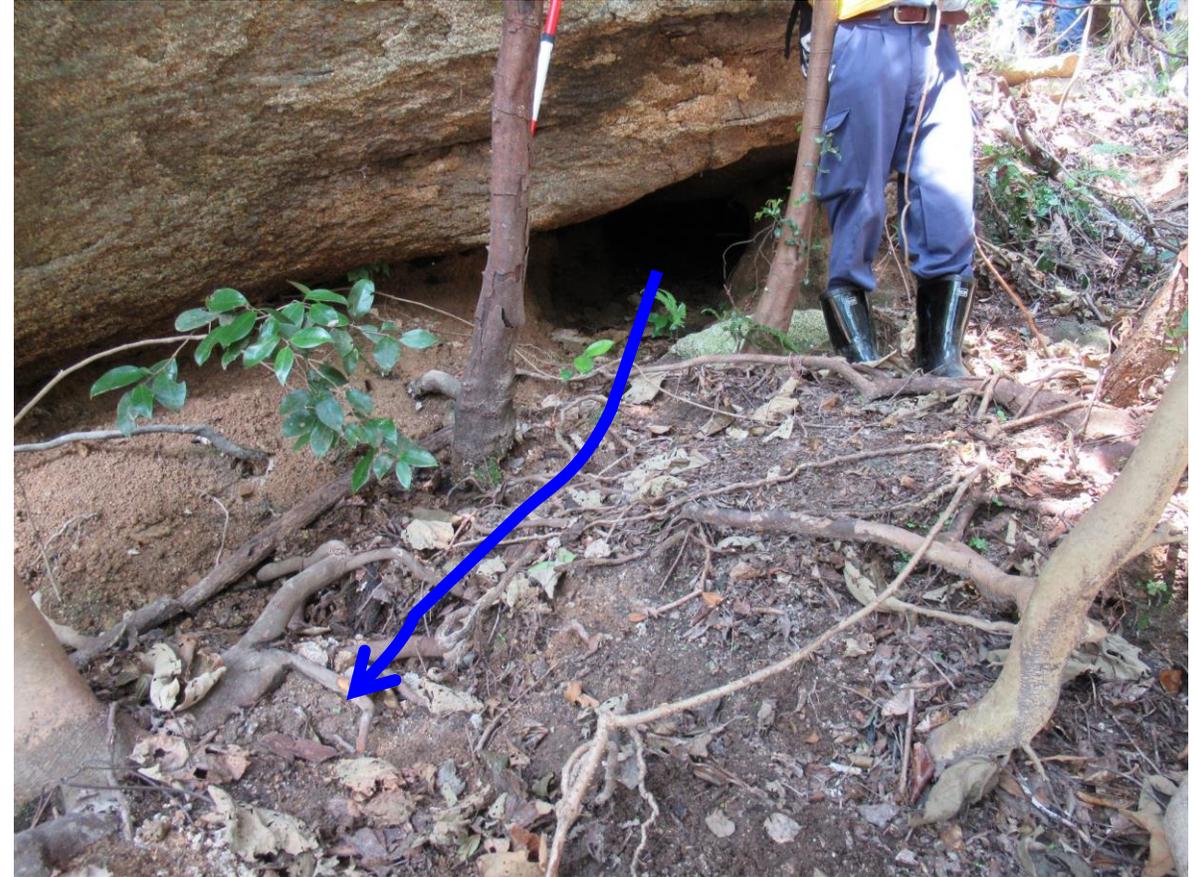
- 巨石の下を水が流れた痕跡が残る
- 巨石下部の地盤にはパイピング跡がある

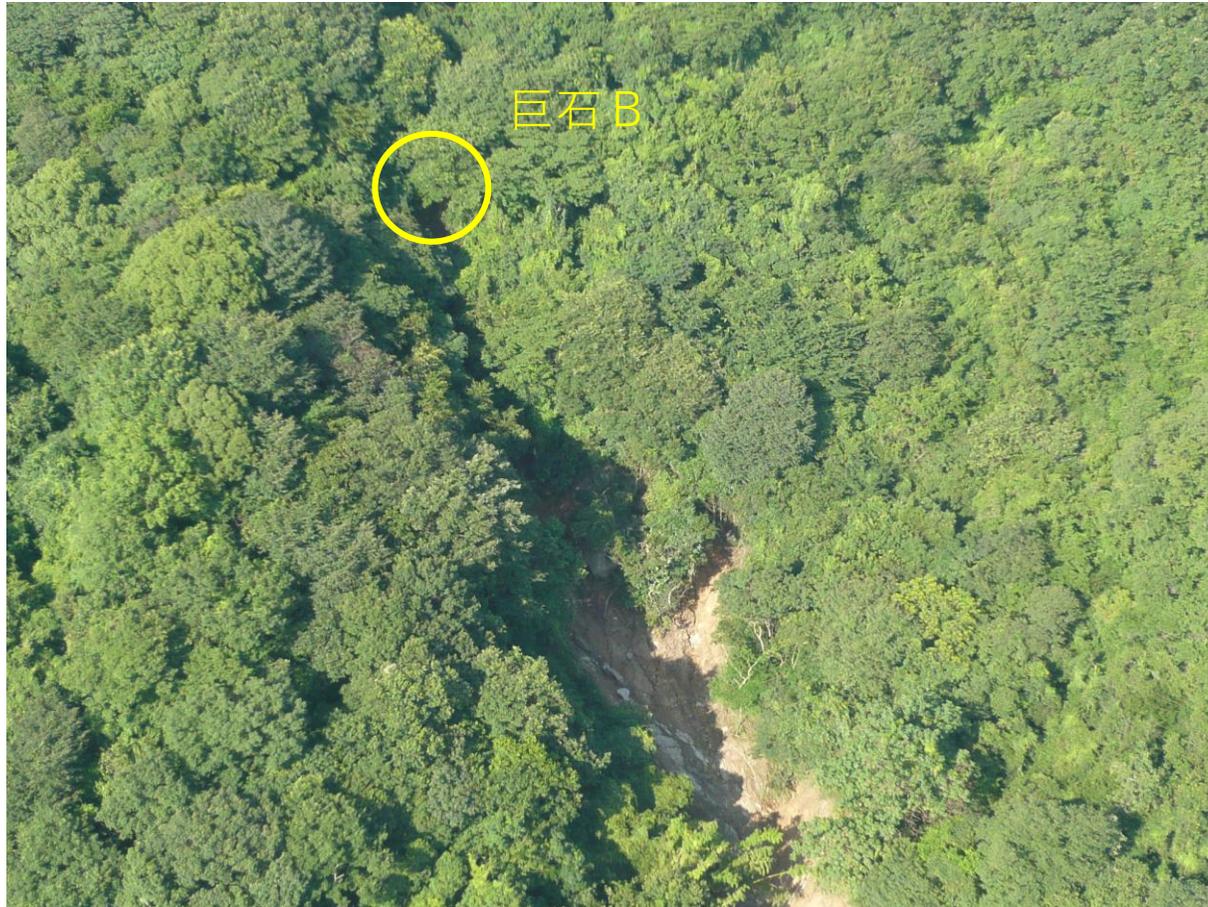
巨石B

- 4.0m×3.0m×2.0m程度のコアストーンが存在
- 現状では安定しているが、風化が進むと不安定になる恐れがある
