# 第Ⅲ編 山口県

## 山ログループ調査団

## 1. 災害の概要

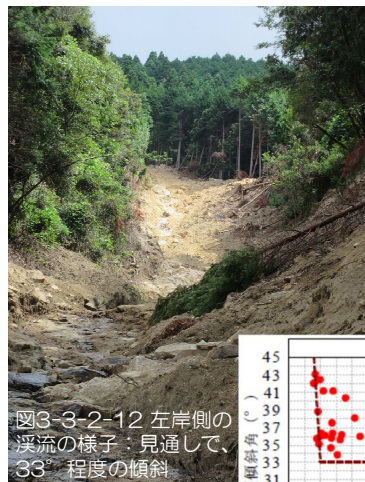
図3-3-2-12 左岸側の  
溪流の様子：見通して、  
33°程度の傾斜

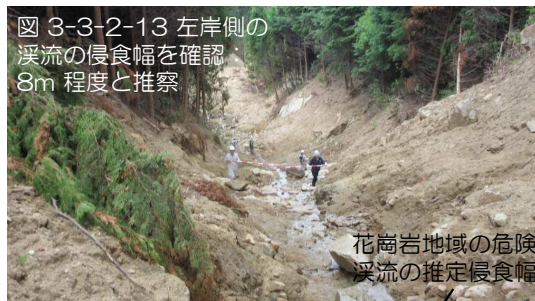
図 3-3-2-13 左岸側の  
溪流の侵食幅を確認：  
8m 程度と推察

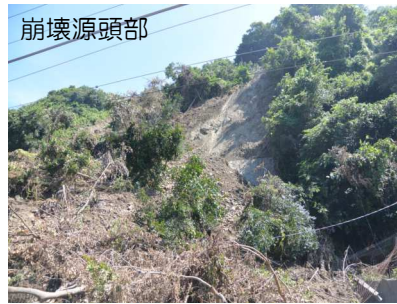
- 長く波浪・風雨に曝された古い海食崖で、地形の平均勾配40°

緩みが顕著で、植生も乏しい状況。  
小規模崩壊が繰返し発生。

- 片麻状花崗閃緑岩の流れ盤節理に沿った斜面崩壊が発生した

JR 山陽本線の斜面崩壊の崩壊斜面

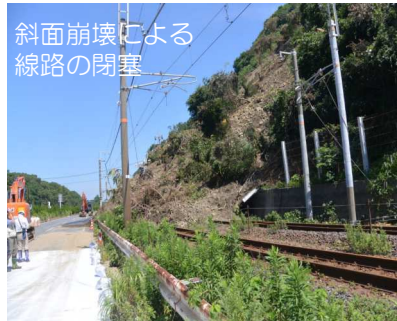
JR 山陽本線の斜面崩壊による線路および側道の土砂閉塞

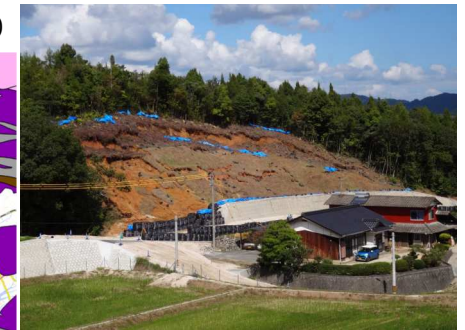
写真3-2-3-3 農道のり面で発生した地すべりの遠景

- 最大N値20程度
- 地すべり発生時は初動した右側部分に多くの湧水が観察された
- 降雨が乏しい11月時期にも湧水が観察された

降雨に伴う地下水の供給が地すべりの誘因の一つと推定
