## 西日本豪雨災害における広島県の被害について —「相乗型豪雨災害」とその特徴—

広島大学大学院工学研究科社会基盤環境工学専攻  
広島大学防災・減災研究センター長  
土田 孝

## 広島県における土砂災害の概要

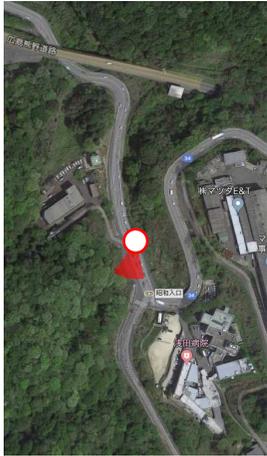
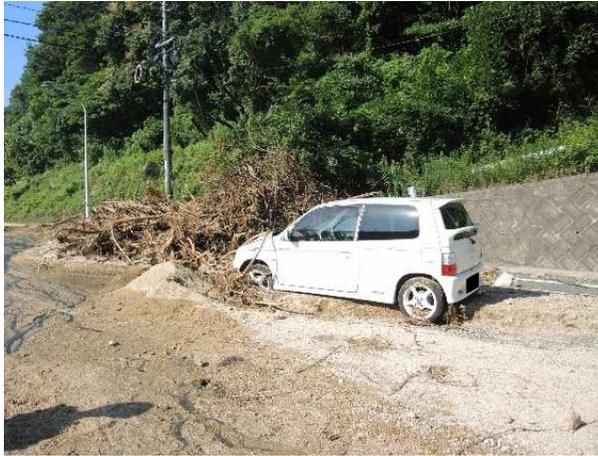
## 道路上の車両の被災状況①

坂の上方（左奥）からの土砂、流木に押し流された車両

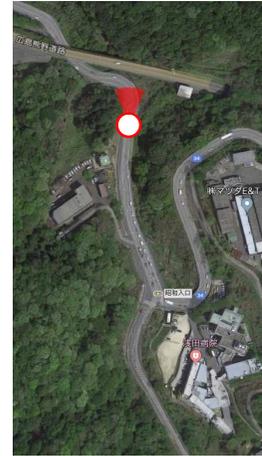
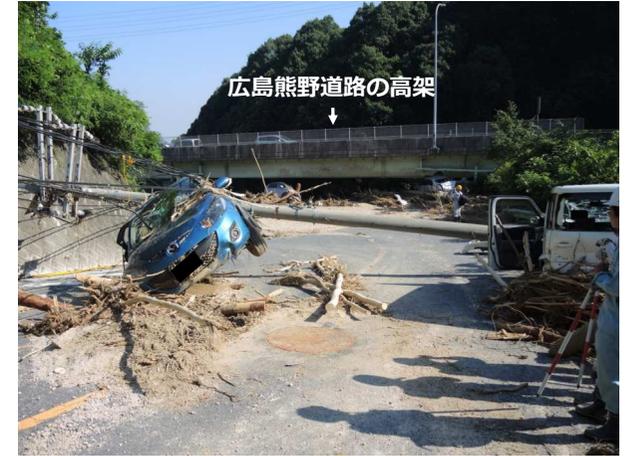
## 道路上の車両の被災状況②

押し流された後、倒れた電信柱に引っかかっている車両

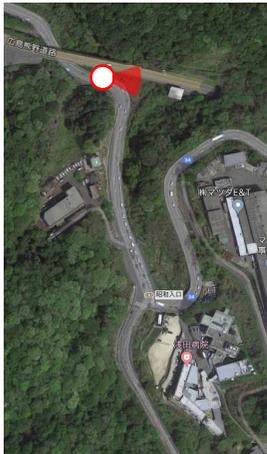
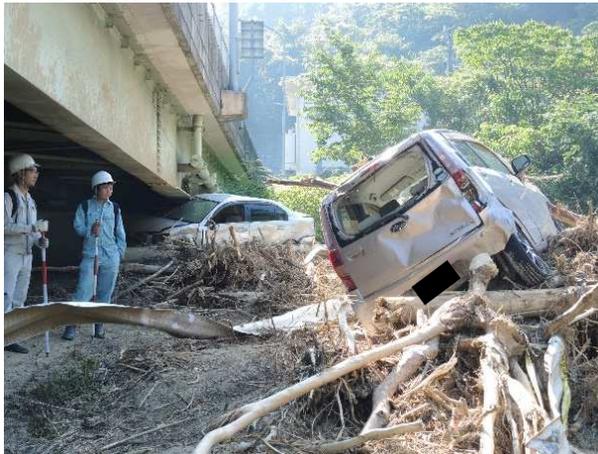
## 道路上の車両の被災状況③

カーブのガードレールを突き破り広島熊野道路の高架に挟まっている車両

- 土石流・土砂洪水氾濫により道路上の車両が被災した災害はこれまでに例がなく、今後、同様のリスクを抱える地点の抽出、道路利用者への危険の周知、早期の通行規制を検討する必要がある（たとえば落石のように）。
- 道路上を土砂・濁流が流れた要因として土石流の道路への流出に加え、河道が道路と交差するカルバート部で完全に閉塞したことによる土砂の溢流および洪水氾濫があったと推察される。中小河川と並行し土石流の流出の可能性がある道路は同様のリスクを抱えている。
- 山陽自動車道でも土石流による道路の被害が多発したが、降雨が基準に達しており、交通を規制していたため、人的被害は発生しなかった。しかし、土石流対策は重要な課題である。
- JR山陽線も土石流による路盤の流出など大きな被害を受けた。水道設備も土石流により被災し、断水が発生した。
- さまざまな社会基盤施設で土石流対策を検討する必要がある。

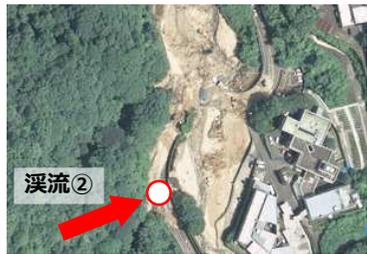
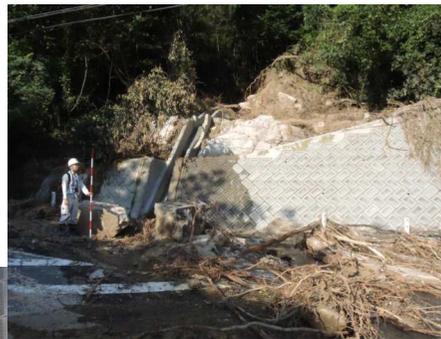
## A. 焼山方面の道路上の土砂の流れ

土石流が防音壁を破壊しているの  
と同時に土砂が道路沿いを下った  
跡が見られた。

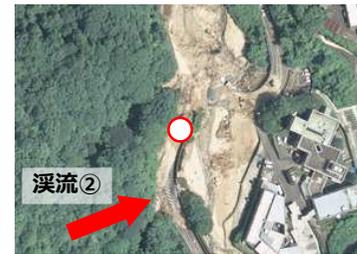
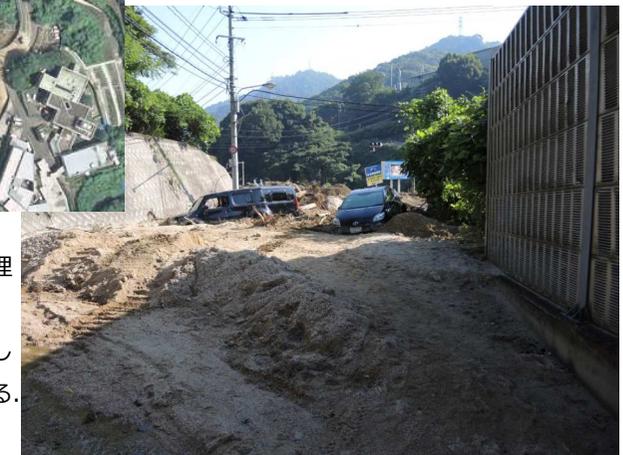
## A. 焼山方面の道路上の土砂の流れ

- 流下した先には土砂で埋  
まった車両も見られた。
- そのまま交差点を通過し  
北へ下ったと考えられる。

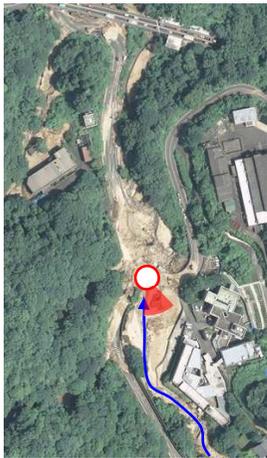
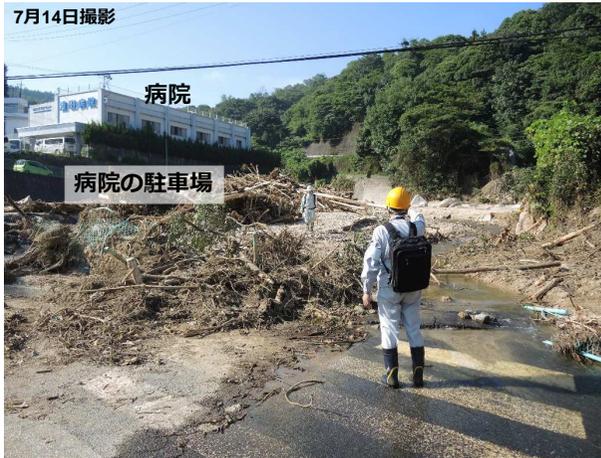
交差点から上流を見ると付近の病院の駐車場一面に上流から土砂が堆積していた。

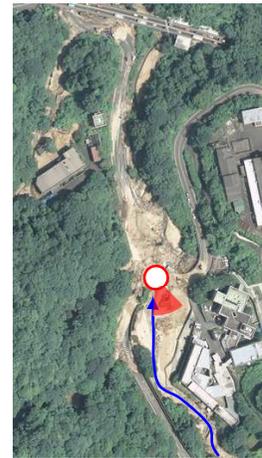
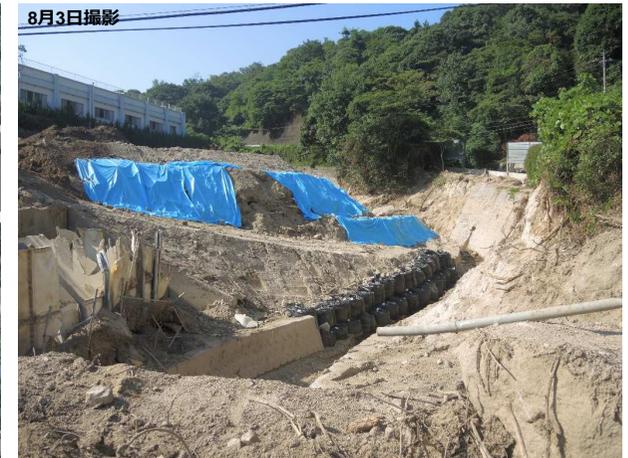
- 実際には、元々存在していた深さ5m程度の河道が完全に土砂で閉塞していた。
- 結果的に数千m<sup>3</sup>程度補足されていたと推察される。

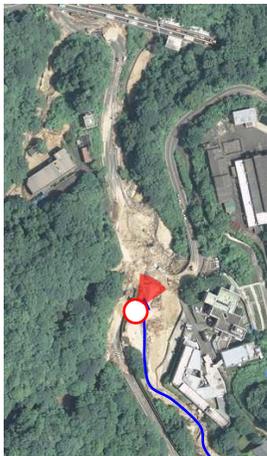
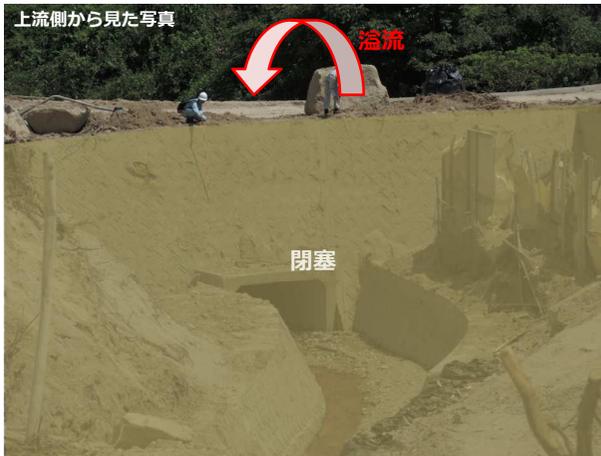
- 川は交差点で道路の下のカルバートを通して流れていた。
- 災害当時は閉塞して、流入する水や後続の土砂は道路上へ溢れ出たと推測される。

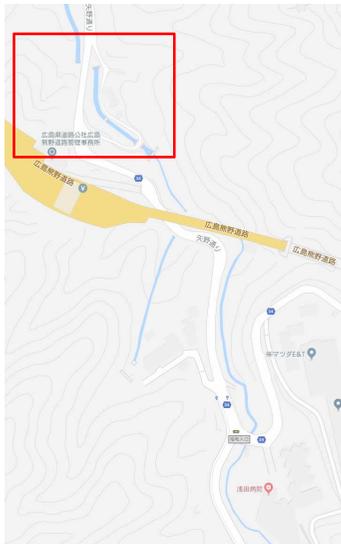
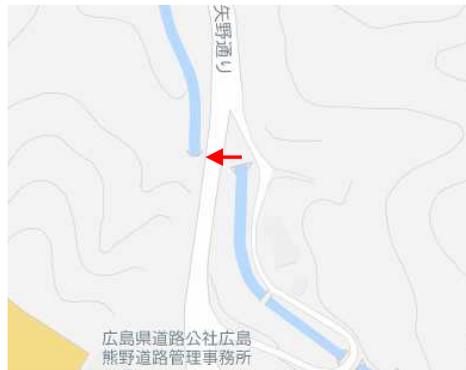
ほぼ直角に曲げて道路の下を通している。

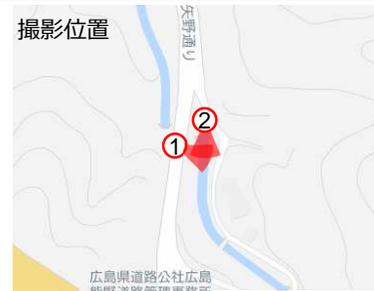
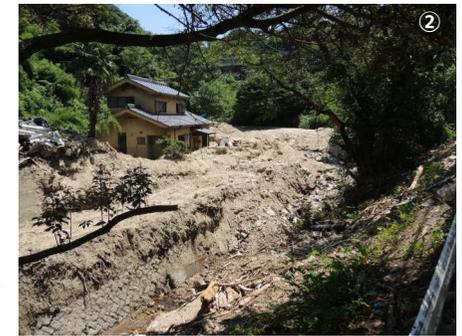
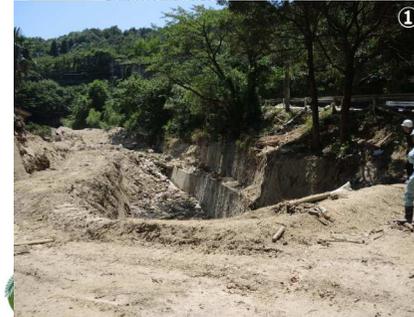
既に土砂は一部撤去されていたが、ここでも水路が埋まっていた跡が見られた。

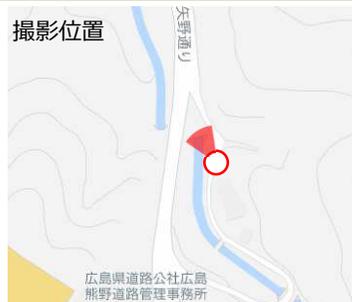
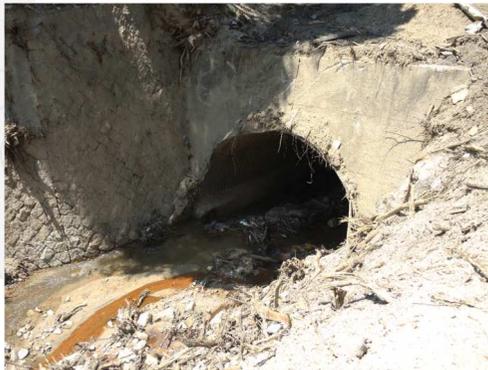
ここでも道路の下を通る管路の入口で土砂の閉塞が生じたと推察される。

カルバートなど地下に設置した水路は、土石流の発生により閉塞しやすい

河道が閉塞すると、土砂を含む水は道路上を流下する。

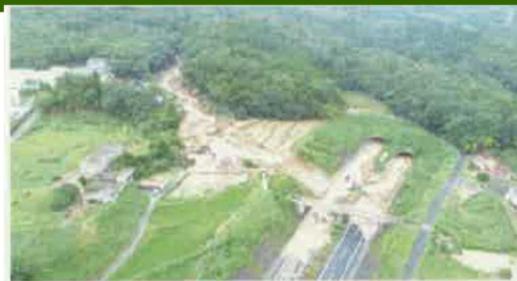
山陽自動車道志和トンネルの東広島側入口付近。大規模な表層崩壊により、土砂がトンネルの上下線に大量に流入した。

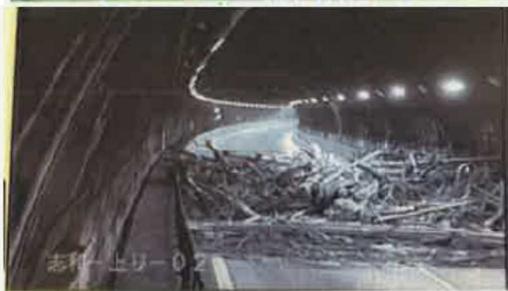
トンネル内監視カメラの映像。流木と土砂で形成された「流木・土砂ダム」が、トンネル内をゆっくりと出口に向かって移動している。

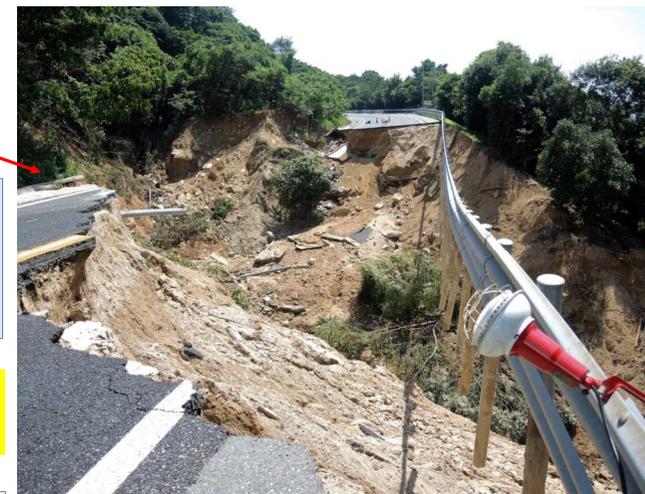
## 呉広島道路の盛土崩壊

崩壊箇所の山側の溪流では土石流が発生し、2,000m<sup>3</sup>程度の土砂が流出した。発生時期は6日夜7時頃から7日午前の間と考えられる。

土石流により山側の排水工は完全に閉塞し機能を失った。

山側から流れた雨水が盛土内に浸透し、盛土内の水位が上昇して崩壊した。

盛土の崩壊は主要な降雨が終わって約1日経過した7月8日午前8時頃に発生した。

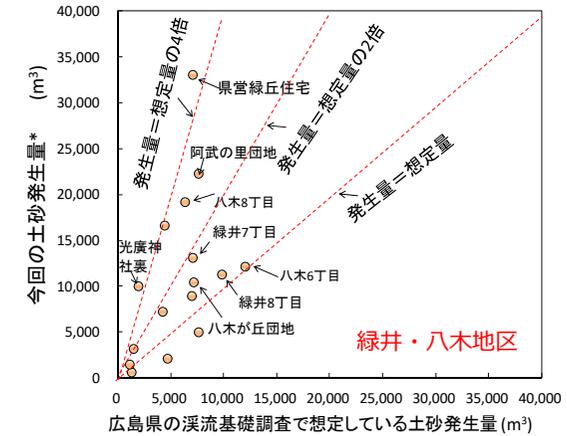
- ・緑井・八木地区の16の渓流のうち12の渓流で調査時の予測を上まわる量の土砂が流下した。
- ・特に被害が大きかった八木3丁目の渓流は、予測量の3~5倍発生した。

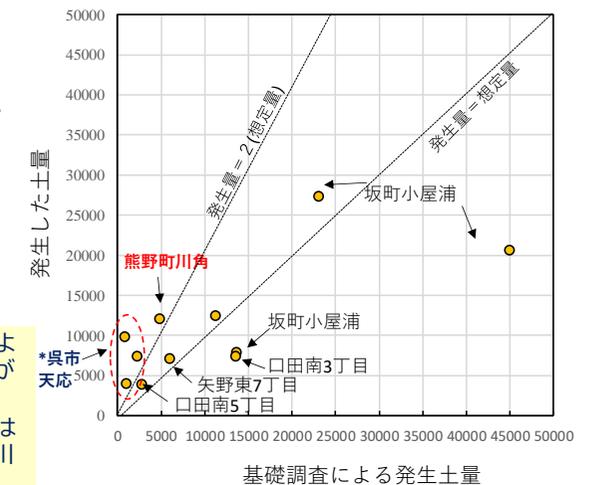
- ・呉市天応だけは、計算方法改定前の2012年の基礎調査による数字である。発生量は4~10倍となっている。
- ・呉市天応を除くと、発生量と想定量の相違は小さい。ただし、熊野町川角だけは発生量は想定量の2倍以上となっている。

- ・2015年以前の基礎調査による想定量は過小の可能性が高い。
- ・2015年以降は土砂量の差は縮小している。(熊野町川角を除く)

ただし、土量がほぼ一致しても被害状況は一致しない!

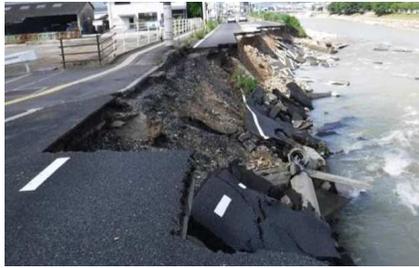
国道2号線 瀬野川河岸の陥没により15日間の通行止め (写真: 中国地方整備局)

1. 増水した河川周辺において大規模な地盤陥没が発生し、河川と並行している交通路が途絶した。
2. 瀬野川沿いの国道2号線は2か所において陥没が発生して途絶した。幹線道路の途絶によって被災後の復旧・復興における大きな支障となった。本道路の下には重要な光通信ケーブルが埋設されており、断線の危険があったが、かろうじて断線は免れた。断線した場合には、情報ネットワークサービスに重大な支障が発生していた可能性があった。
3. JR山陽本線も沼田川沿いで発生した浸食と陥没によって線路が流出し、復旧・運転再開に85日を要した。
4. 増水した河川における地盤陥没のメカニズムを明らかにする必要がある。重要な交通・通信施設を支える地盤については、河川増水時の陥没に対する強靱化方策を検討する必要がある。

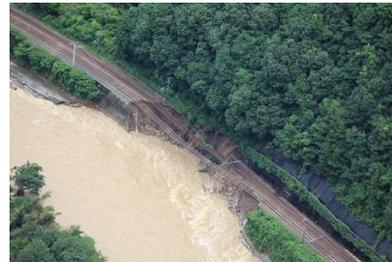
沼田川沿いの県道33号線、山陽本線の崩壊
