調査範囲：下松市、田布施町、岩国市（山口県）調査報告

調査日：平成 30 年 7 月 14 日

調査団員：鈴木素之（山口大学）

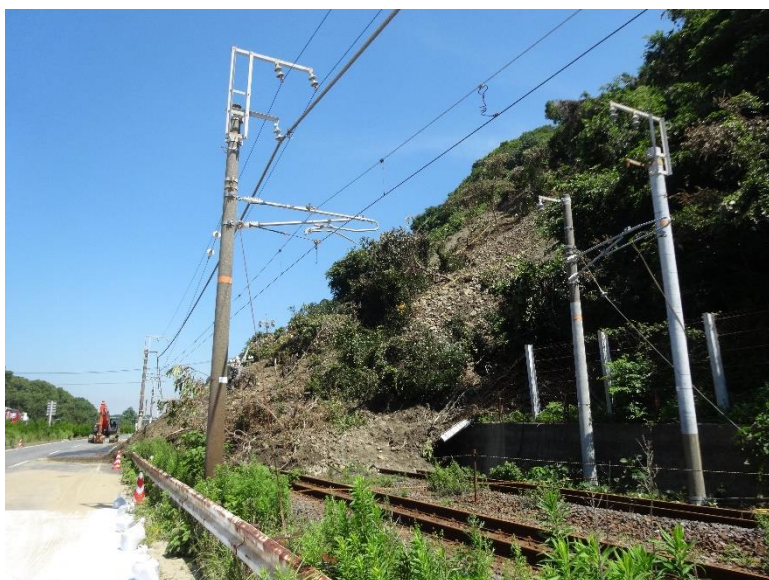
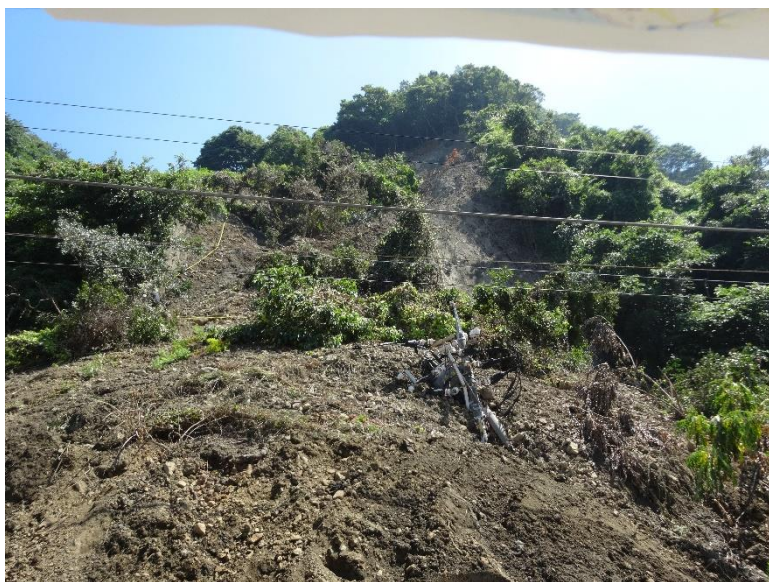
【JR 山陽本線斜面崩壊】

JR 山陽本線の下松市と光市の境界付近の斜面崩壊。このような崩壊が鉄道沿線で多数発生していた。当該箇所の地質は泥質片岩であり、崩壊面がくさび状になっていたので、構造的な弱面が潜在していたものと推定される。また、崩壊斜面の横には沢地形になっており、水が流下していた。集水地形が崩壊斜面に隣接する斜面上方にあることをうかがわせる。（鈴木素之・山口大学、7 月 14 日調査）

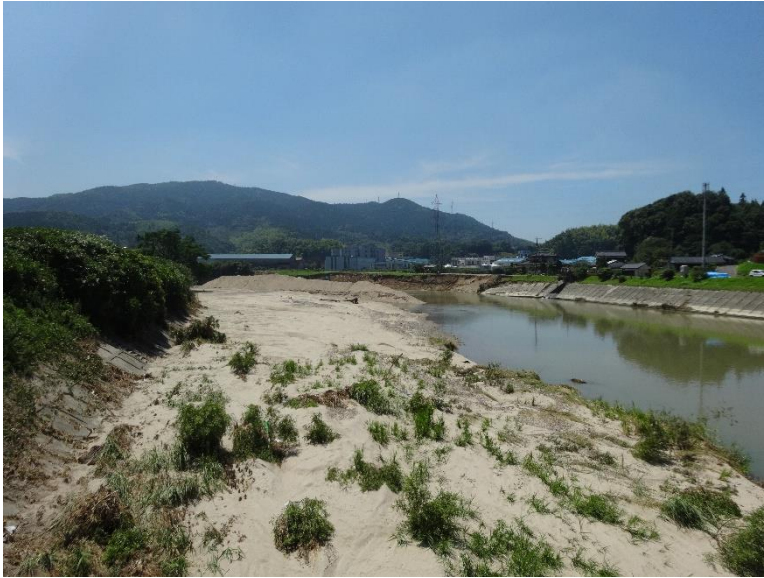
【島田川護岸崩壊】

河川の増水に伴う侵食による護岸崩壊。河川の蛇行部において河川流水の攻撃を受ける側の護岸が崩壊した。また、この周辺域では氾濫による浸水被害が起こった。（鈴木素之・山口大学、7月14日調査）

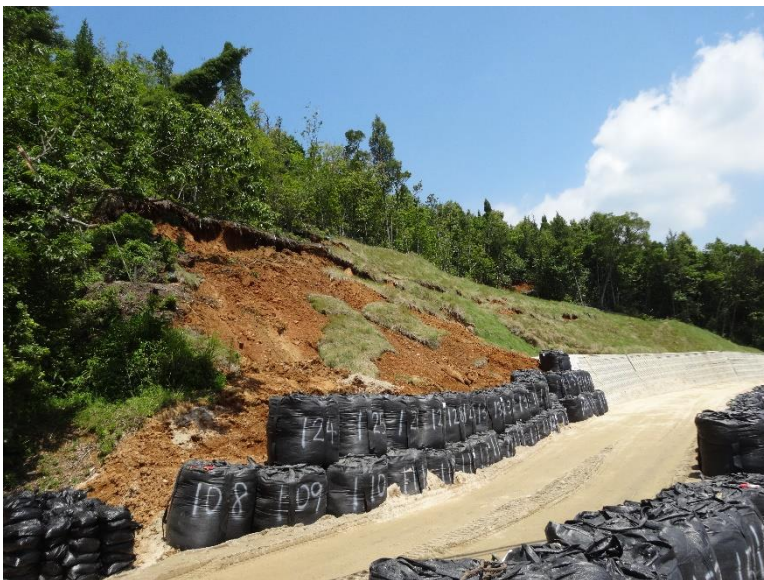
【田布施町地すべり】

建設中の道路のり面で地すべりが発生した。地形は尾根の標高が低い丘陵である。花崗岩と片麻岩が複雑に入り込む地質構造が見られた。風化が進み、土質としては粘土化していた。（鈴木素之・山口大学、7月14日調査）

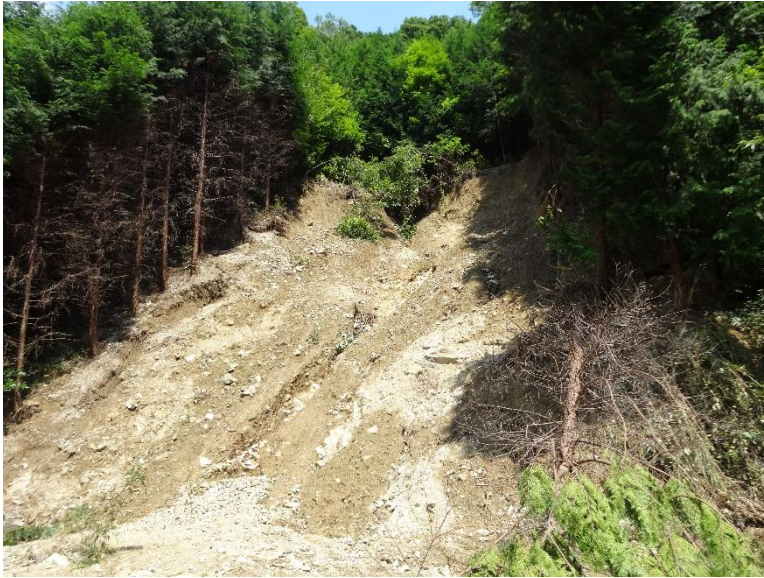
【道路沿いの斜面崩壊】

道路上方の斜面崩壊。崩壊面がくさび状になっており、崩壊には構造的な要因が加わったものとみられる。また、くさび状の部分はガリー侵食されており、地下水あるいは地表水の流下があったものとみられる。

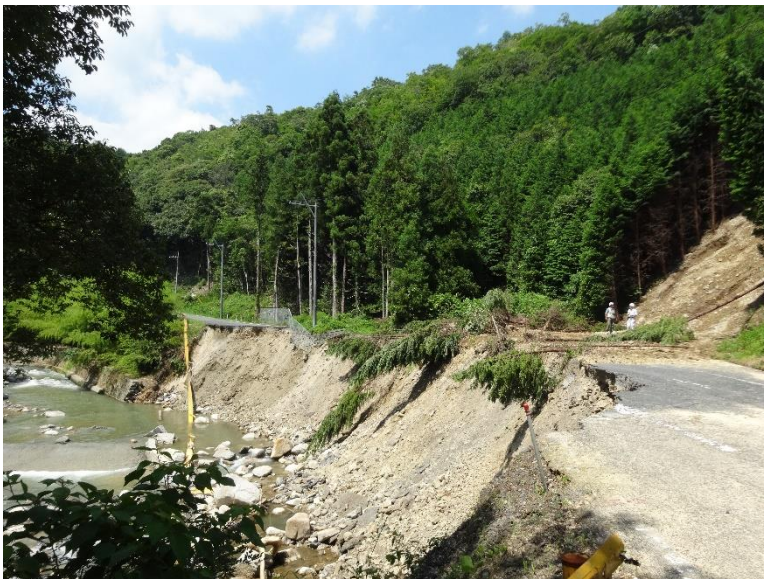
【河川沿いの道路崩落】

斜面崩壊が発生した場所の直下の道路が崩落していた。道路は河川の攻撃を受けて侵食された結果、崩落したものとみられる。道路上方の斜面崩壊によって道路部分は崩壊していなかったため、双方が連動して発生したものではないと考えられる。(鈴木素之・山口大学、7月14日調査)

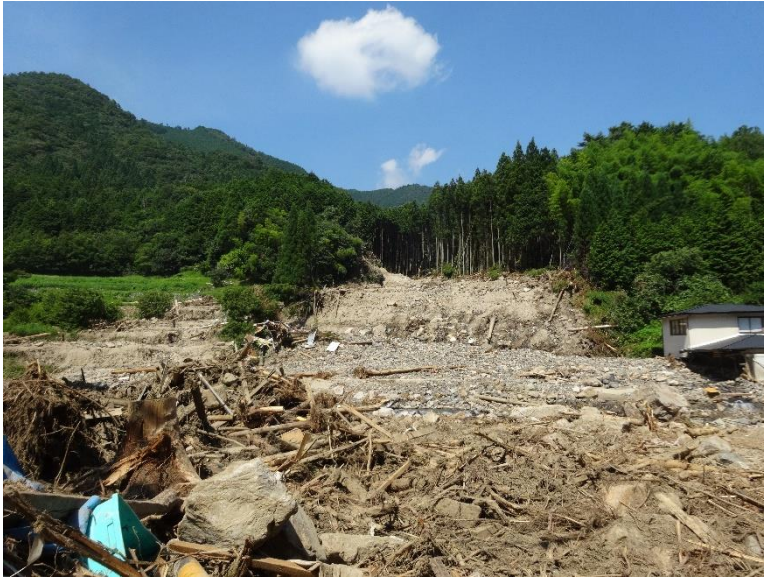
【瀬越地区土石流 1 堆積部その 1】

周東町瀬越地区では大規模土石流が発生し、下流域の家屋等に被害が発生した。堆積部には土砂のほかに、岩塊や流木が見られる。

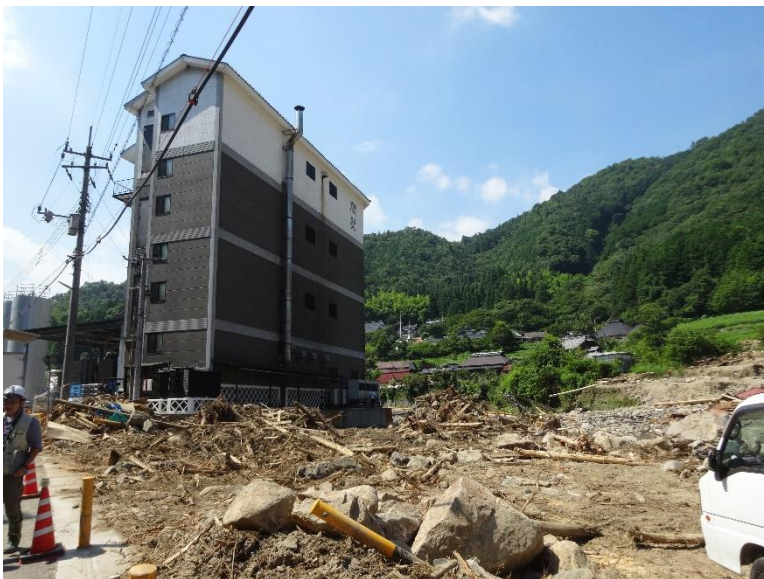
【瀬越地区土石流 1 堆積部その 2】

同地区では土石流が数箇所が発生し、周辺に大きな被害を生じた。流出した土砂及び流木が河川を閉塞し、その結果、河川水が溢れ、周辺部が浸水した。堆積物の観察から、崩壊箇所の地質は花崗岩、チャートといえる。（鈴木素之・山口大学、7 月 14 日調査）

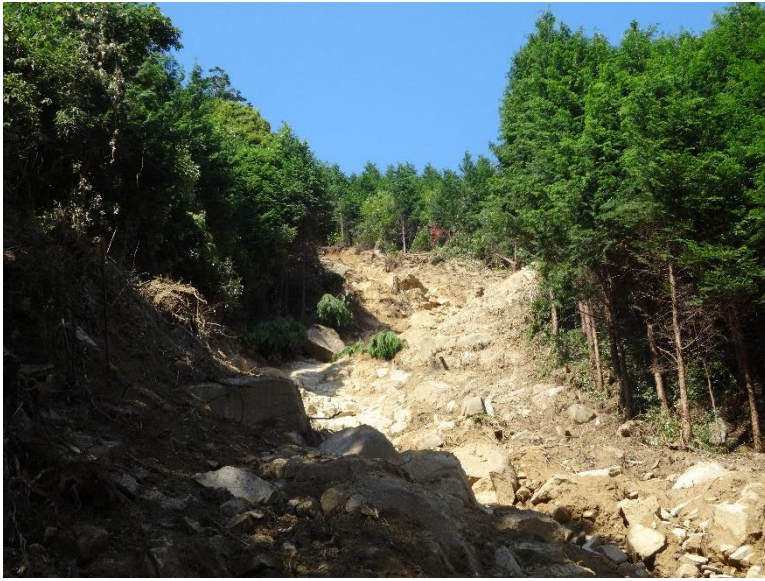
【瀬越地区土石流 2 源頭部】

土石流 1 とは別の箇所で発生した土石流の源頭部。源頭部付近に落ち残りの岩塊があり、注意が必要である。地質は花崗岩で、節理が多い。(鈴木素之・山口大学、7 月 14 日調査)

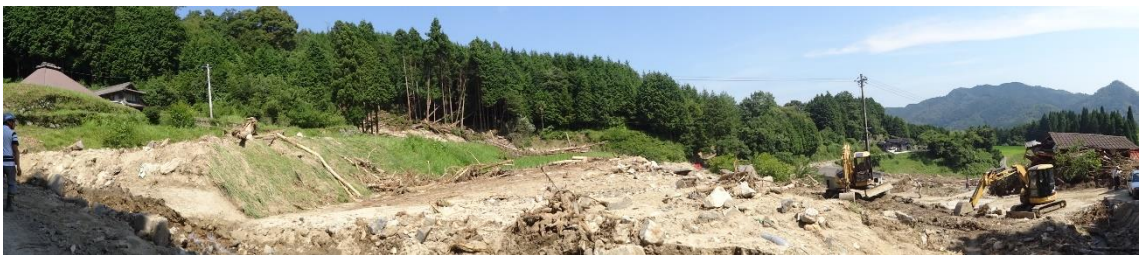
【瀬越地区土石流 2 堆積部】

土石流の末端付近の土砂堆積状況。周辺の家屋や田畑に被害が発生した。(鈴木素之・山口大学、7 月 14 日調査)

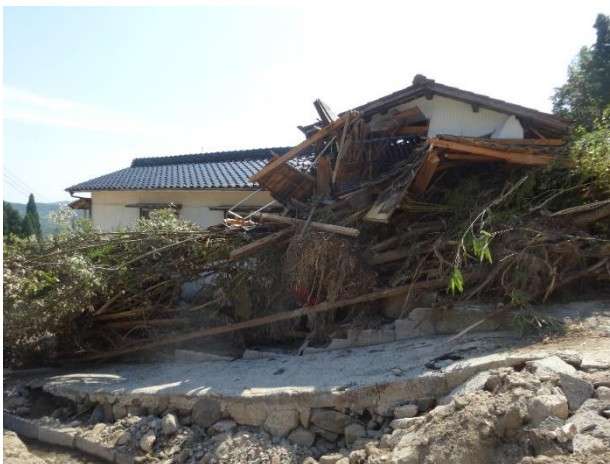
【瀬越地区土石流 2 家屋被害状況】

山寄りの家屋にも土砂による被害が生じていた。(鈴木素之・山口大学、7 月 14 日調査)
