調査範囲：周南市，光市（山口県）調査報告

調査日：平成 30 年 7 月 10 日

調査団員：朝位孝二・白水元（山口大学，7 月 10 日調査）

調査範囲：周南市（山口県）調査報告

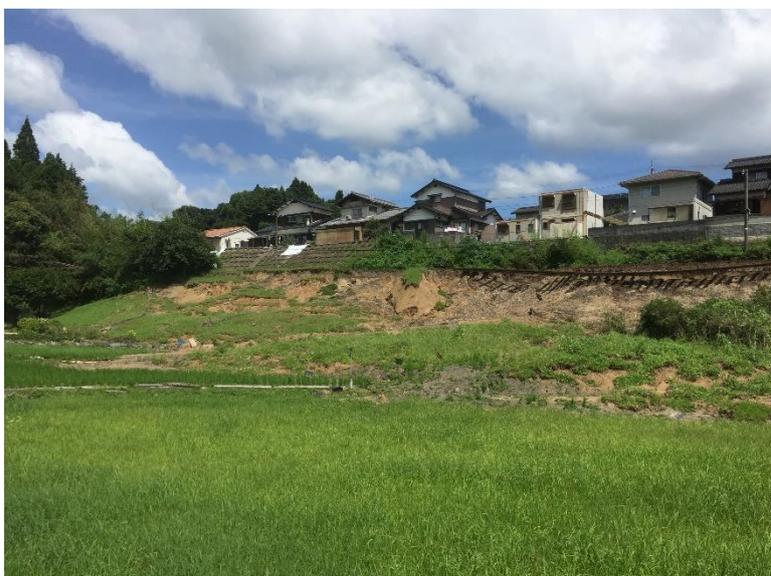
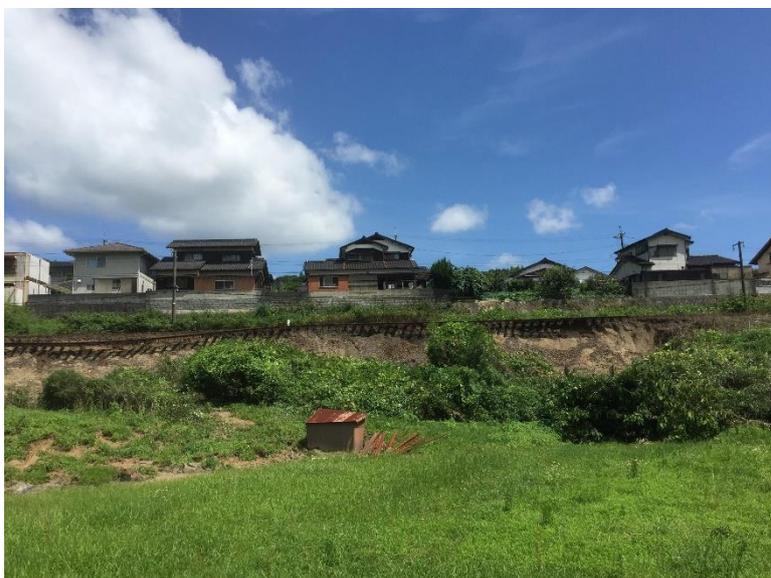
【JR 岩徳線路盤の崩壊 1】

【JR 岩徳線路盤の崩壊 2】

JR 岩徳線勝間駅付近の路盤の崩壊。路盤が崩壊し，軌条・枕木が浮いた状態となっていて
る。（朝位孝二・山口大学，白水元・山口大学，7 月 10 日調査）

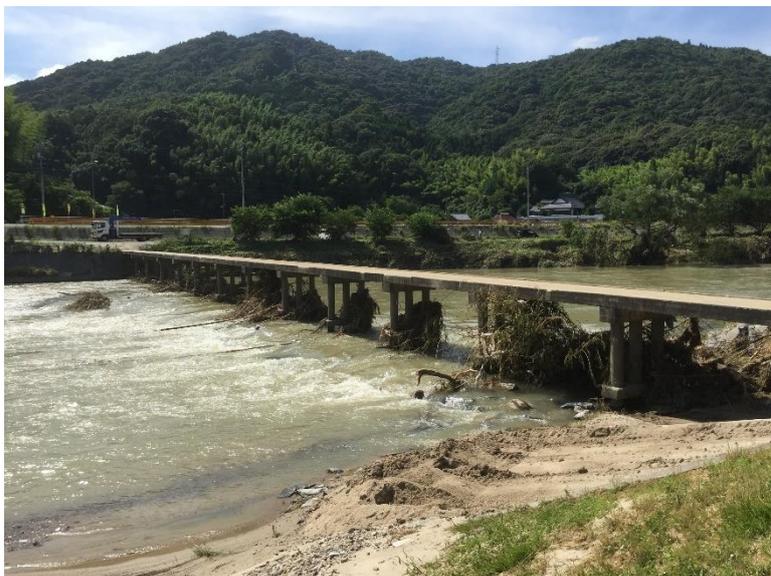
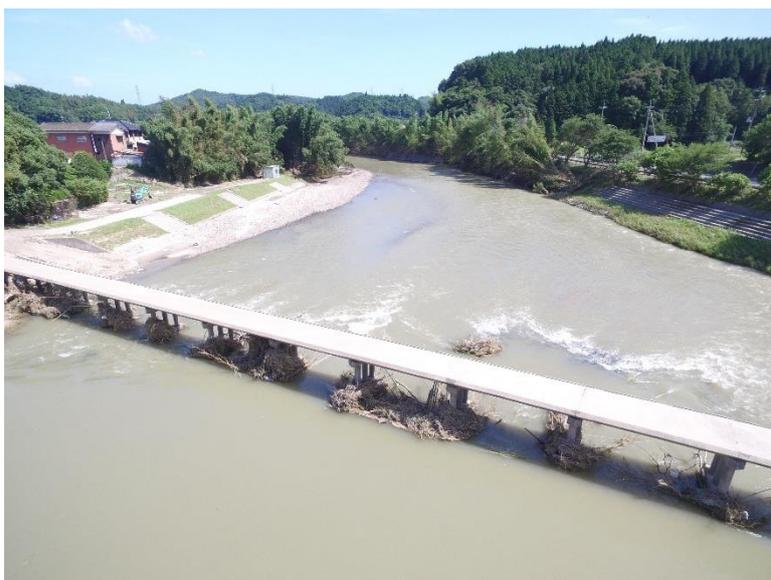
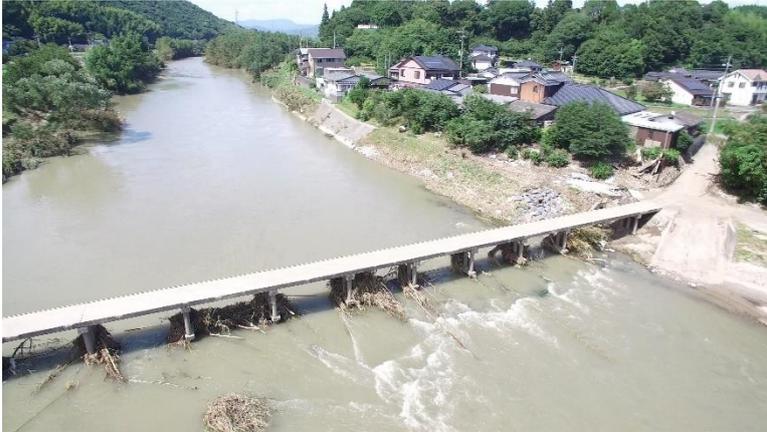
【島田川流木 1】

【島田川流木 2】

【島田川流木 3】

島田川上流で発生した流木が橋脚に掛かり、水位が下がった後も残留している。橋の岸側構造部周辺で洗掘もみられた。（朝位孝二・山口大学，白水元・山口大学，7月10日調査）

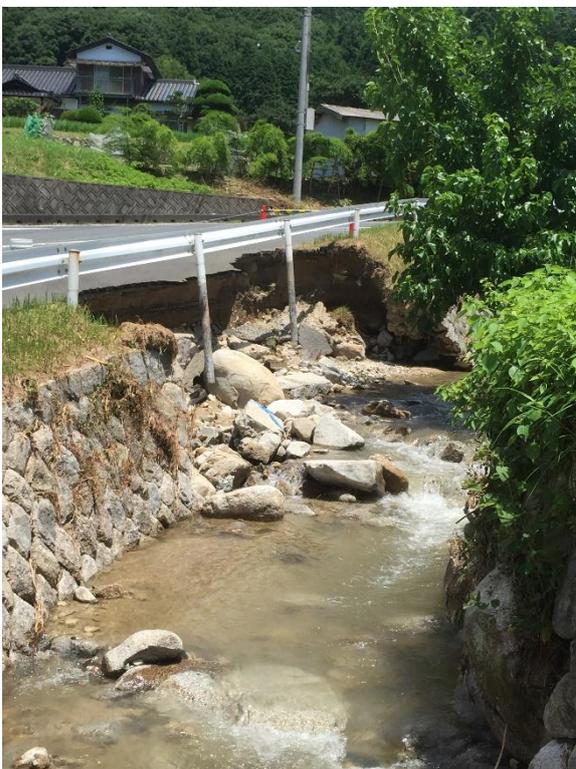
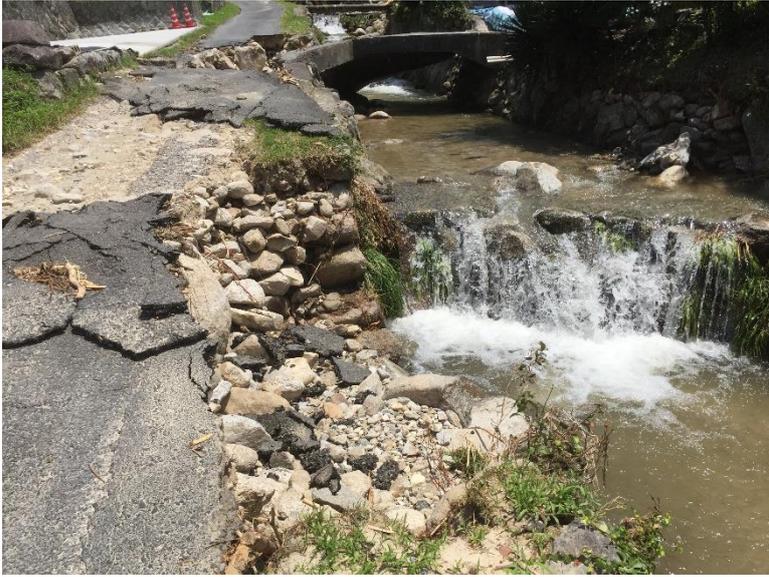
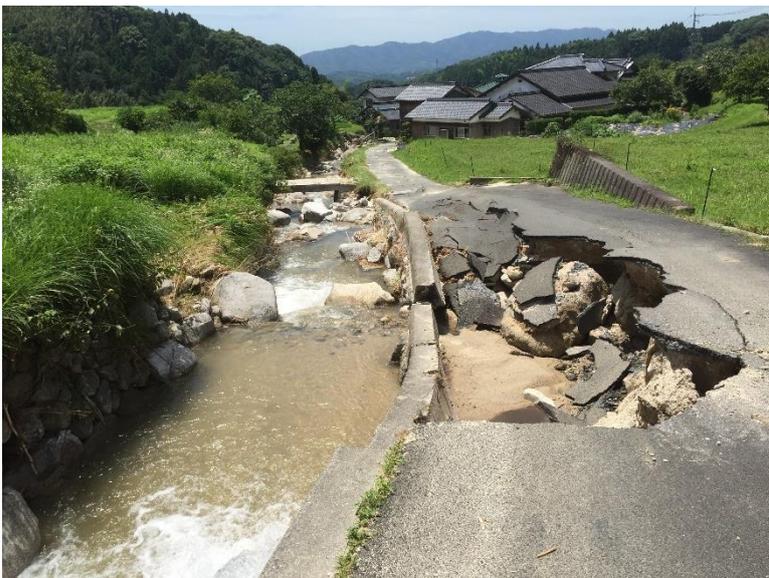
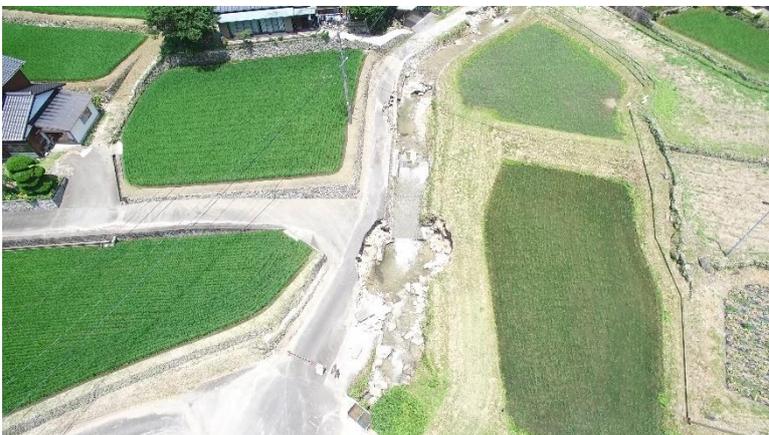
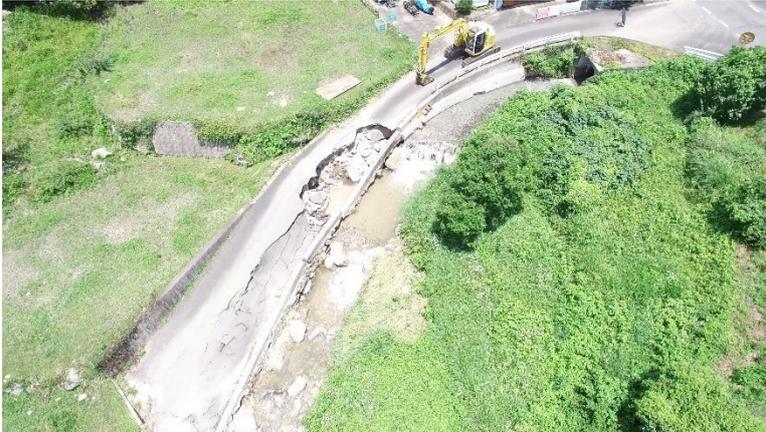
【石光川護岸の破壊 1】

【石光川護岸の破壊 2】

【石光川護岸・道路の破壊 3】

【石光川護岸の破壊 4】

【石光川被災状況 5】

周南市樋口地区を流れる石光川の増水による被災状況。緩い湾曲部で侵食が生じ、沿道の舗装も変形して浮いている。（朝位孝二・山口大学，白水元・山口大学，7月13日調査）

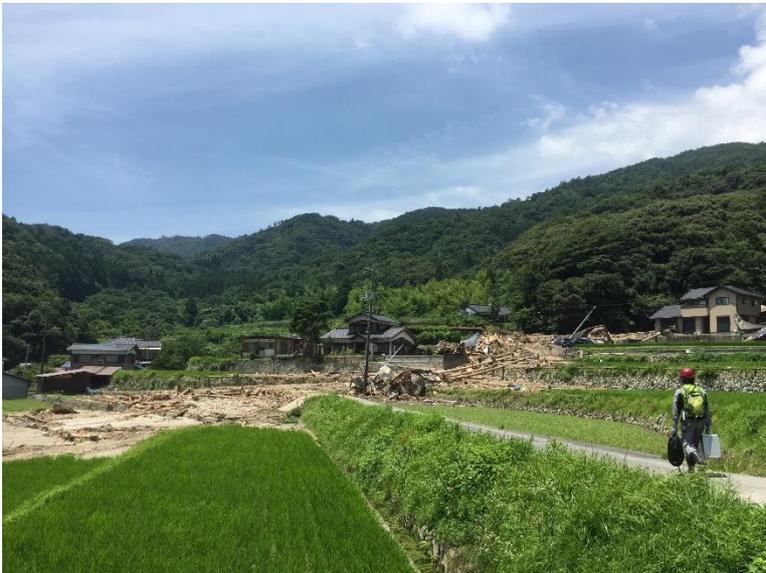
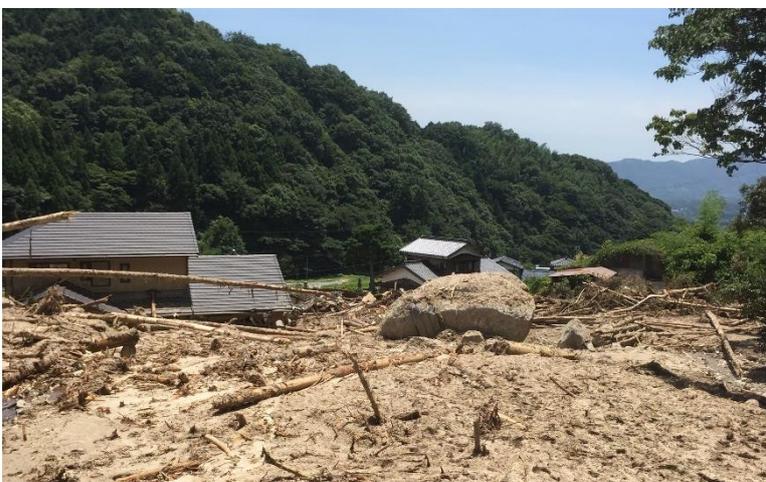
【樋口地区土石流1 家屋被害】

【樋口地区土石流2 家屋被害】

土砂は山手の家屋2階に届くほど堆積している。表土は真砂土である。花崗岩の巨岩が源頭部から家屋付近まで点在する。水流の合流が認められ、2次災害に注意が必要。(朝位孝二・山口大学, 白水元・山口大学, 7月13日調査)

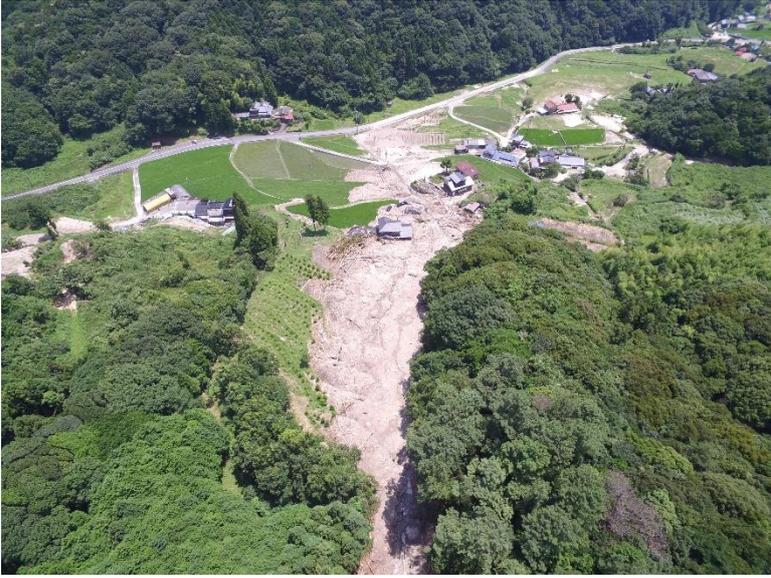
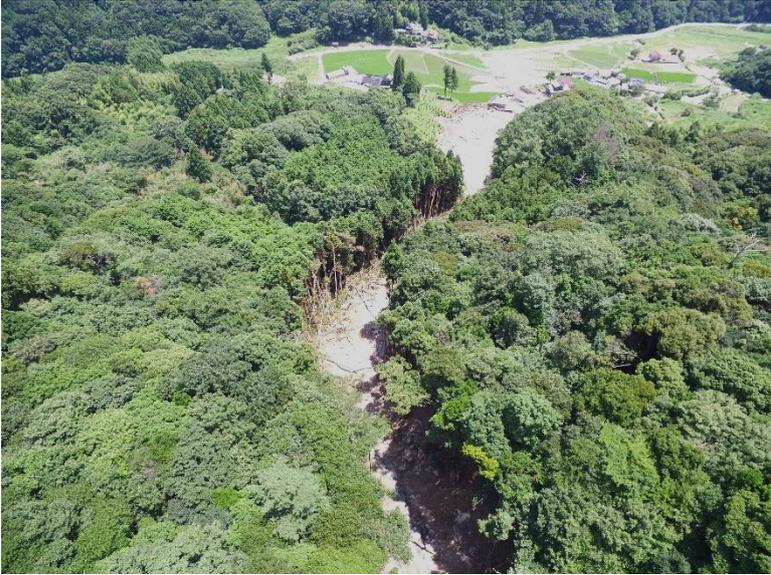
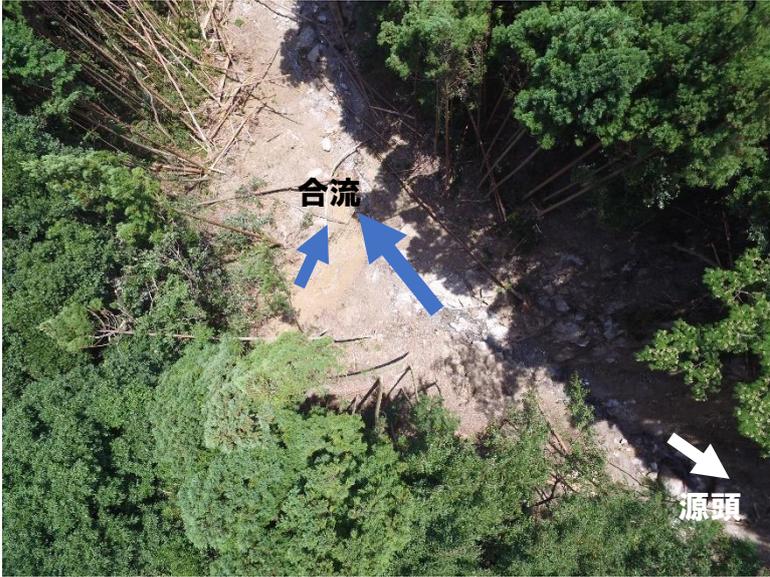
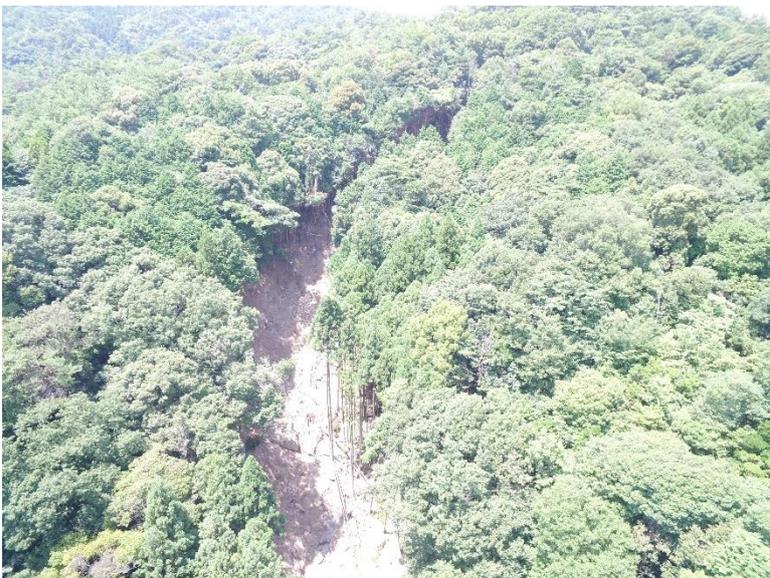
【樋口地区土石流 3 流路】

【樋口地区土石流 4 流路】

【樋口地区土石流 5 合流部】

【樋口地区土石流 6 源頭部】
