ダム・ため池の被害

基礎地盤コンサルタンツ(株) 野村英雄

被害の概要

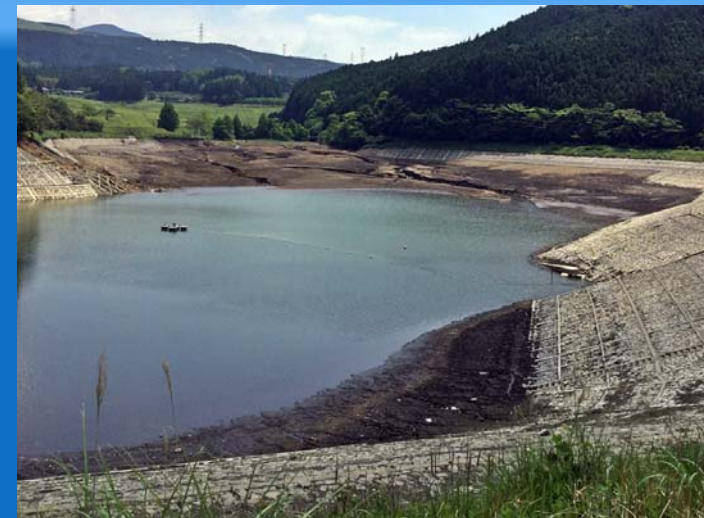
大切畑ダム

ダム全景(水位低下後)

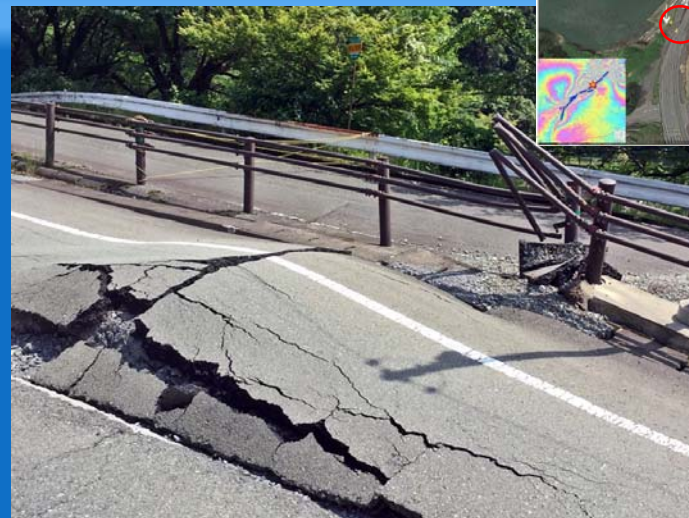
大切畑ダム

断層通過部 (道路柵の折れ曲がり)

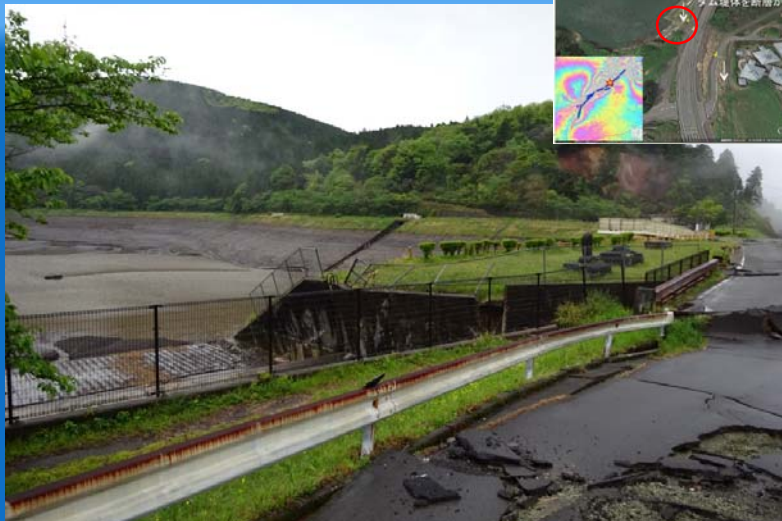
大切畑ダム

洪水吐壁の破損

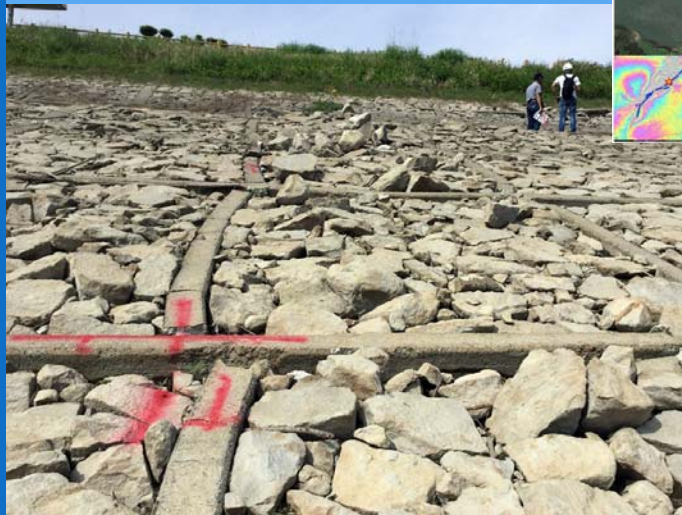
大切畑ダム

堤体内法の敷石と法枠護岸の変状

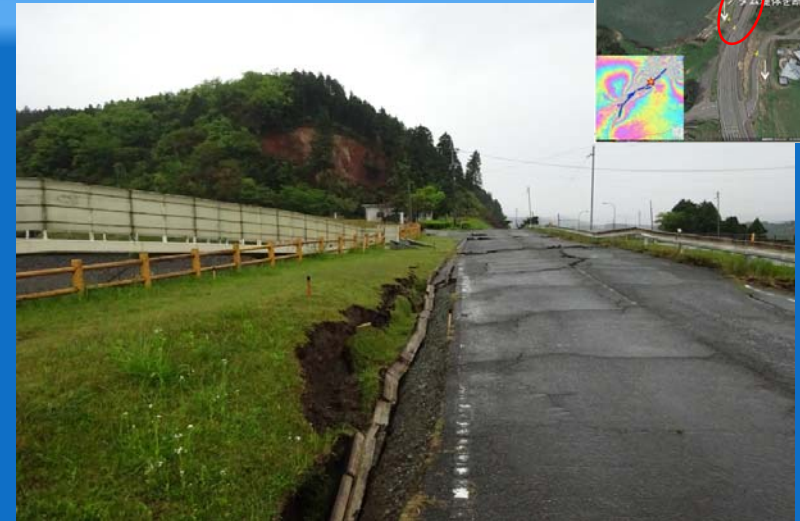
大切畑ダム

堤体天端の縦断・横断クラックと沈下

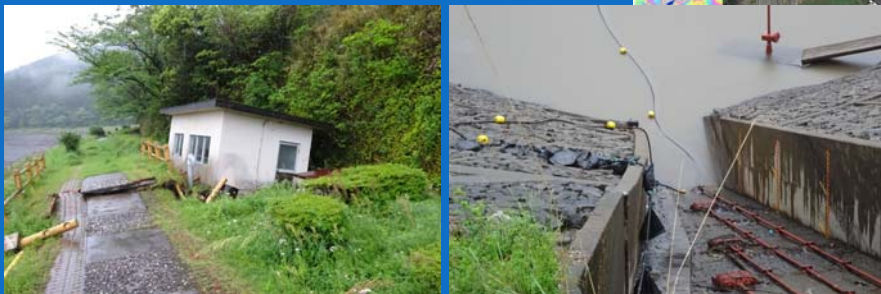
大切畑ダム

左岸法面にすべりが生じて取水施設の操作小屋が変状した。
その結果、取水口のスライドゲートが全て引き上げられた。
取水口が全て全開になり貯留水が急激に水路へ排出→堤体からの漏水が疑われ、下流集落へ避難指示が出された

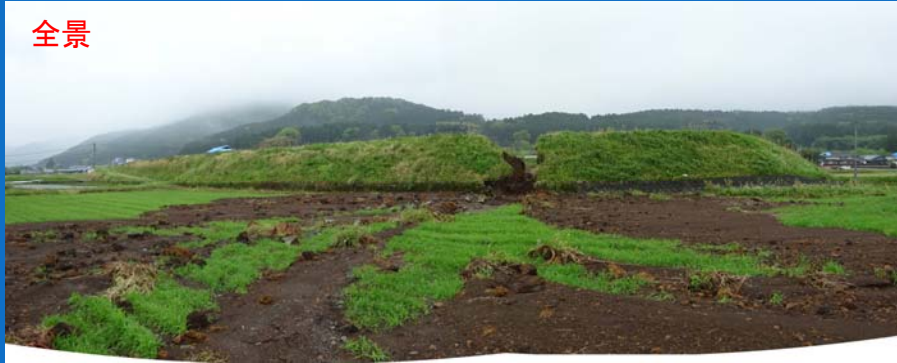
下小森ため池(下池)

堤高6m 堤長447m 貯水量1.9万t 下流人家25戸
築造・改修年不明 前刃金型ため池(傾斜遮水ゾーン型)
親子ため池の下流側の池

全景

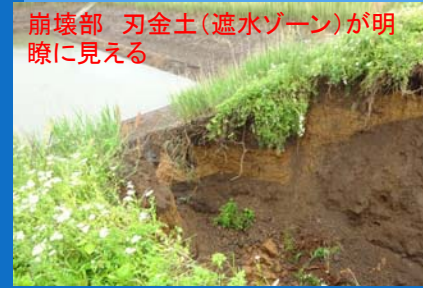
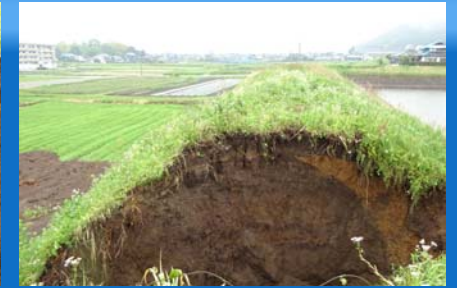
崩壊部 刃金土(遮水ゾーン)が明瞭に見える

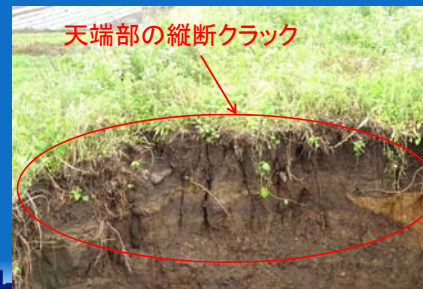
天端部の縦断クラック

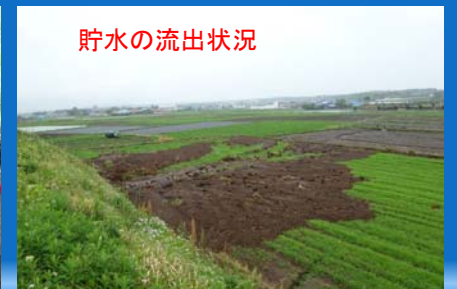
貯水の流出状況

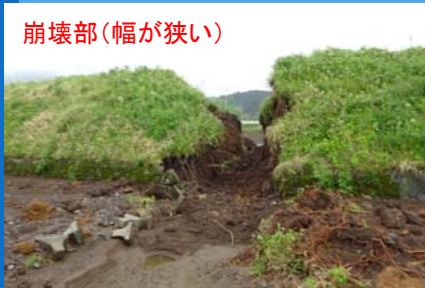
崩壊部(幅が狭い)

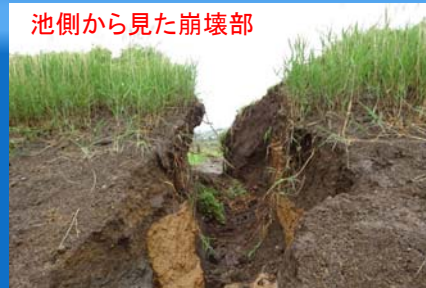
池側から見た崩壊部

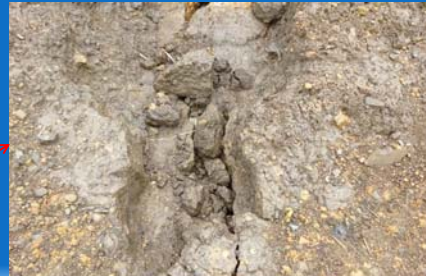
崩壊底部の横断クラック

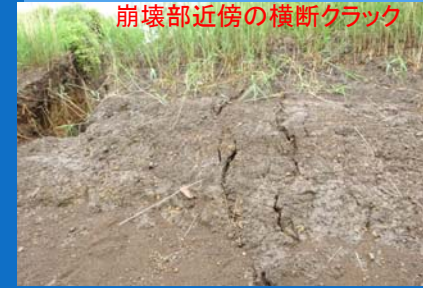
崩壊部近傍の横断クラック

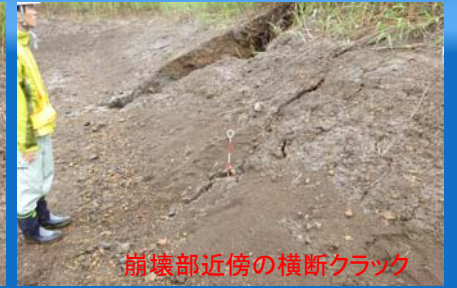
崩壊部近傍の横断クラック

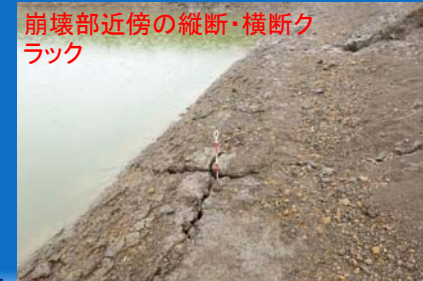
崩壊部近傍の縦断・横断クラック

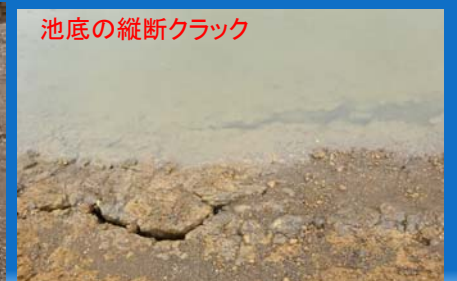
池底の縦断クラック

地震動によって堤体に縦断・横断クラックが多数発生。この内、堤体を貫通した深い横断クラックに沿って、貯水が流出するとともに、堤体土を浸食して完全破堤を引き起こした。

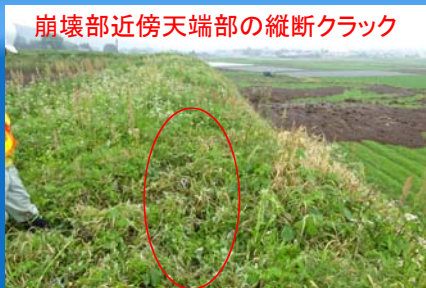
崩壊部近傍天端部の縦断クラック

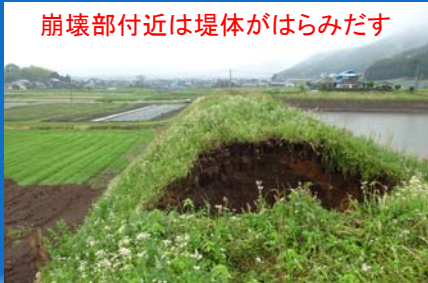
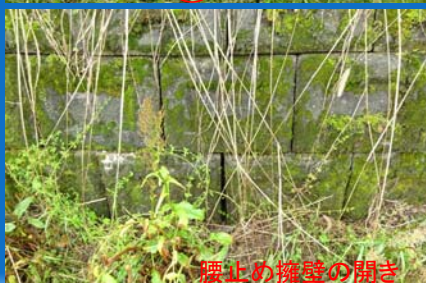
崩壊部付近は堤体がはらみだす

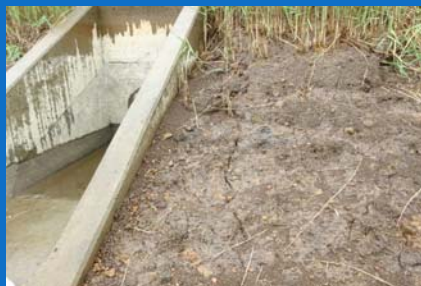
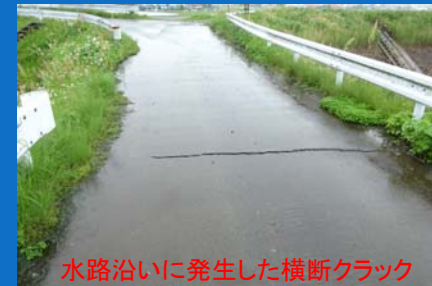
堤体内を横断する水路近傍では堤体にクラックが集中する。剛性の違いによる振動特性の違いが原因か。

水路近傍にはクラックが集中

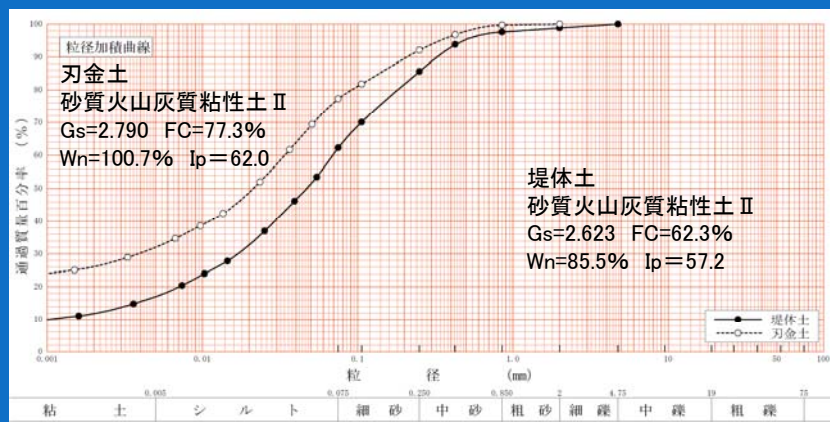
堤体土の物理特性

・液状化が発生するような土ではない

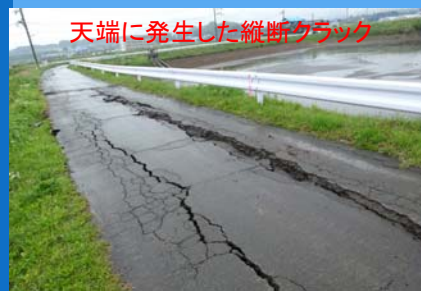
上池が破堤してもおかしなかった。

天端に発生した縦断クラック

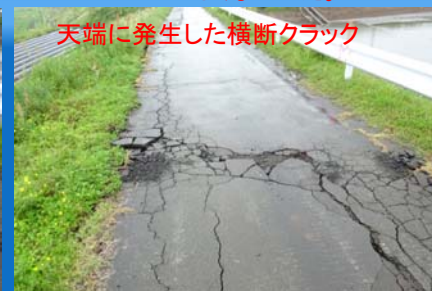
天端に発生した横断クラック

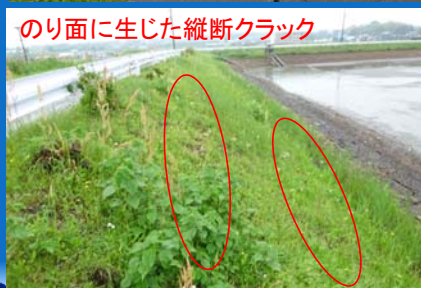
のり面に生じた縦断クラック

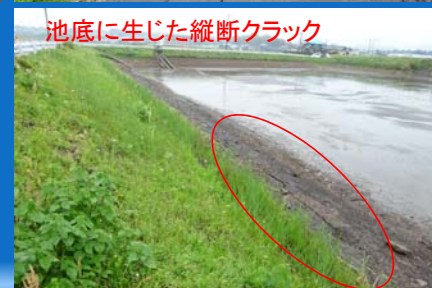
池底に生じた縦断クラック

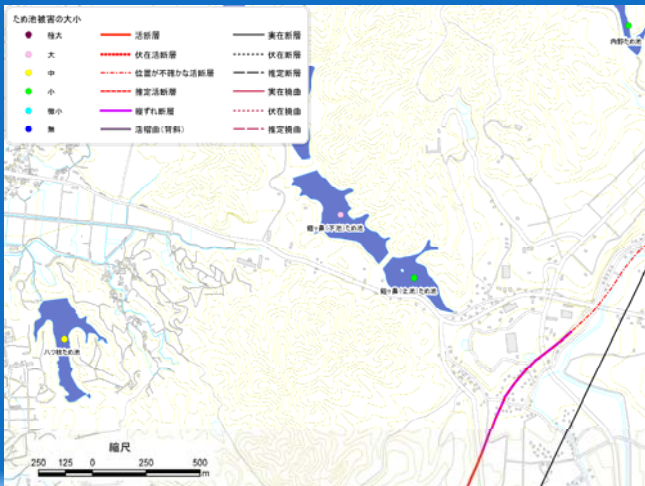
宇城市周辺の被害(報告書 P-255)

【鏡ヶ鼻下池】3つの親子ため池の中間池
縦横断亀裂、護岸の目地開きと孕み出し、漏水と法尻の泥濘化

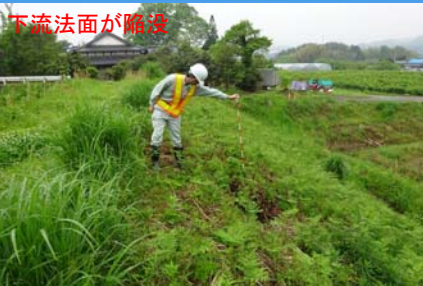
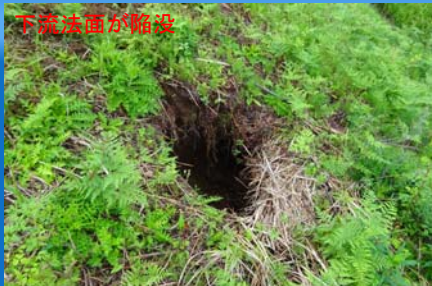
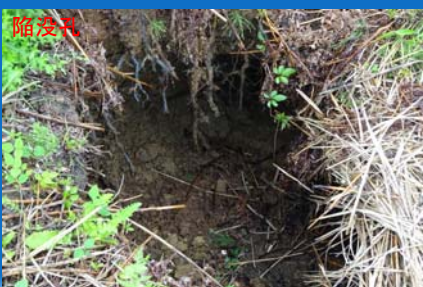
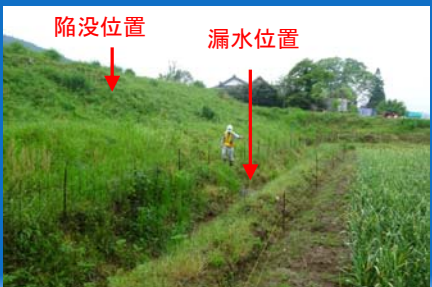
尾村ため池

これまでの漏水で堤体が空洞化していたものが、地震で地表に現れたケース

漏水部は底石が洗われた状態であり、以前から漏水していたと考えられる。したがって、漏水→土砂の吸出し→空洞化→地震によって空洞陥没、といった事象が考えられる。

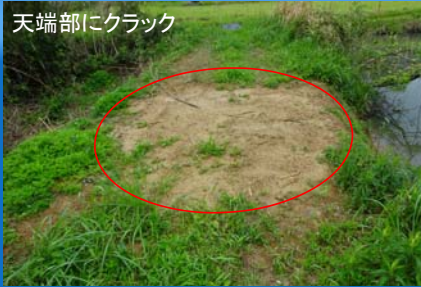
これまでの漏水で堤体が空洞化していたものが、地震で地表に現れたケース。漏水経路が堤体の高い位置にあり、堤体幅が狭くて決壊の可能性が高いが、取水設備が貧弱でなかなか水位が下がらず、危険な状態が継続した。

天端部にクラック

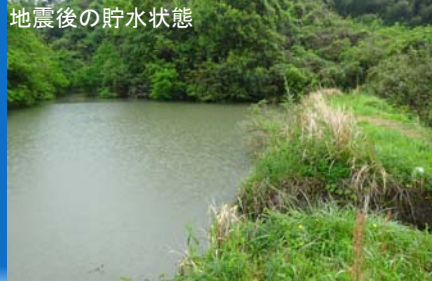
地震後の貯水状態

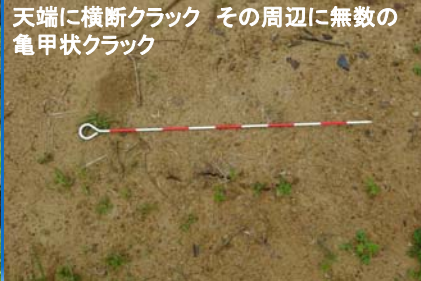
天端に横断クラック その周辺に無数の亀甲状クラック

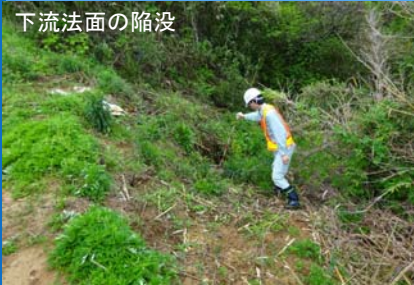
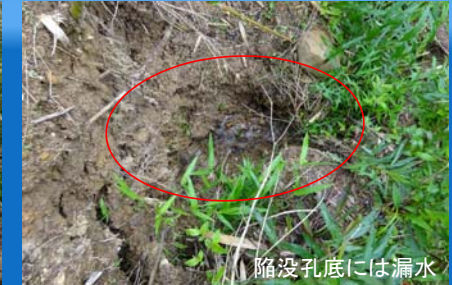
下流法面の陥没

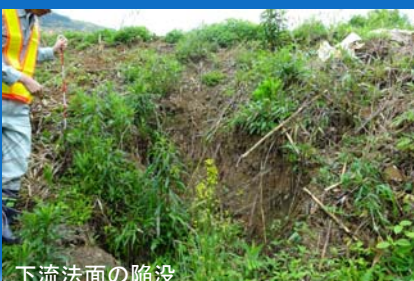
陥没孔底には漏水

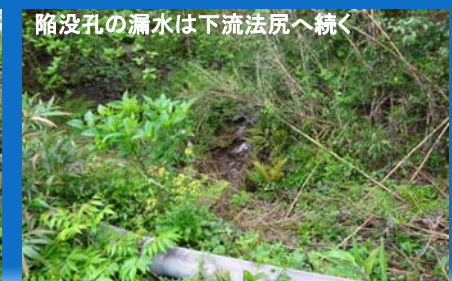
下流法面の陥没

陥没孔の漏水は下流法尻へ続く
