メキシコシティ郊外における 地盤災害報告

東京大学 生産技術研究所 大坪正英

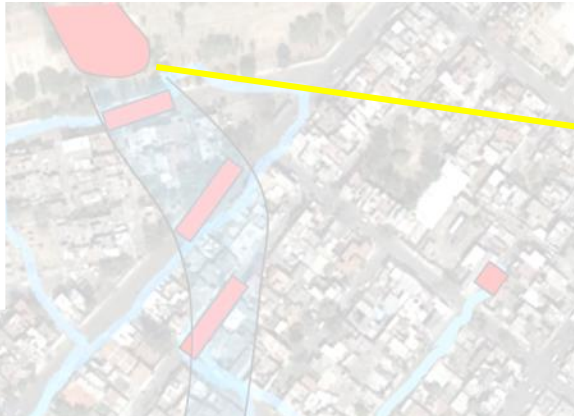
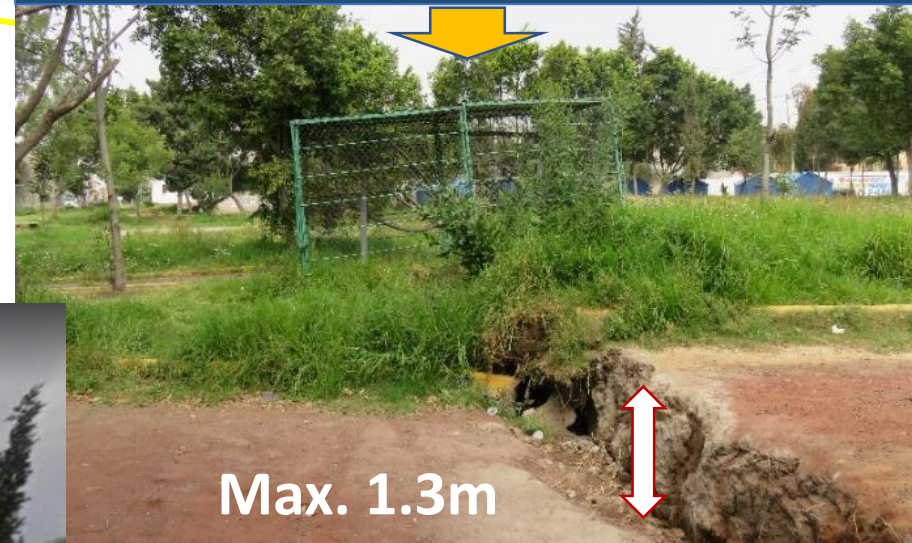
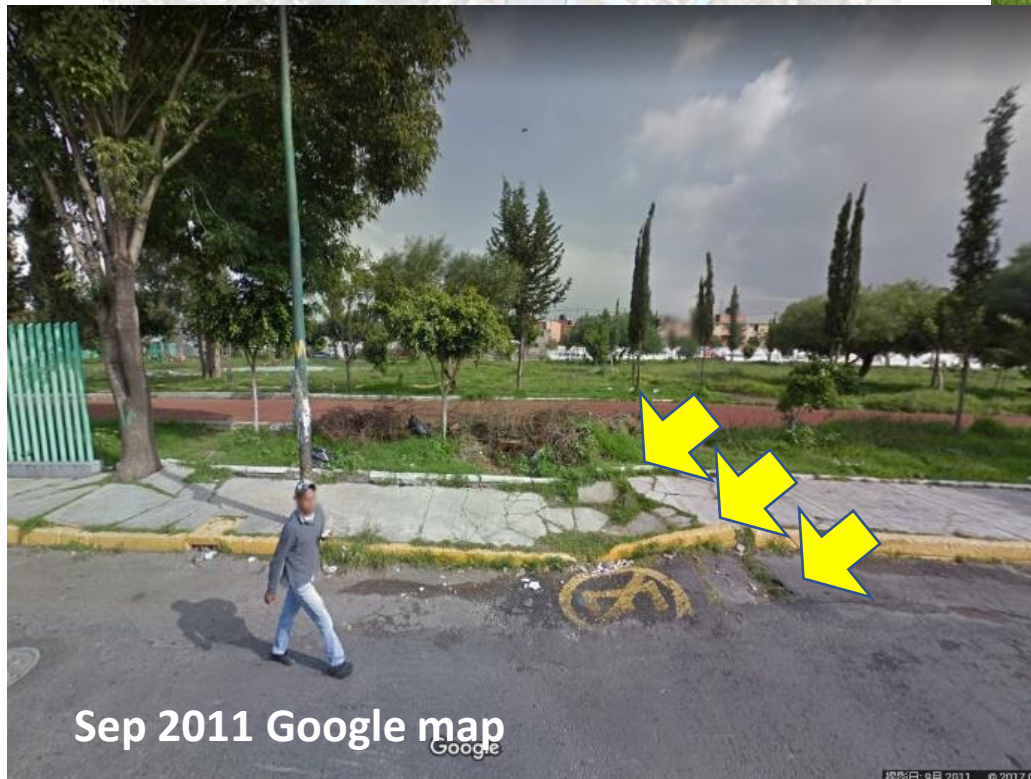
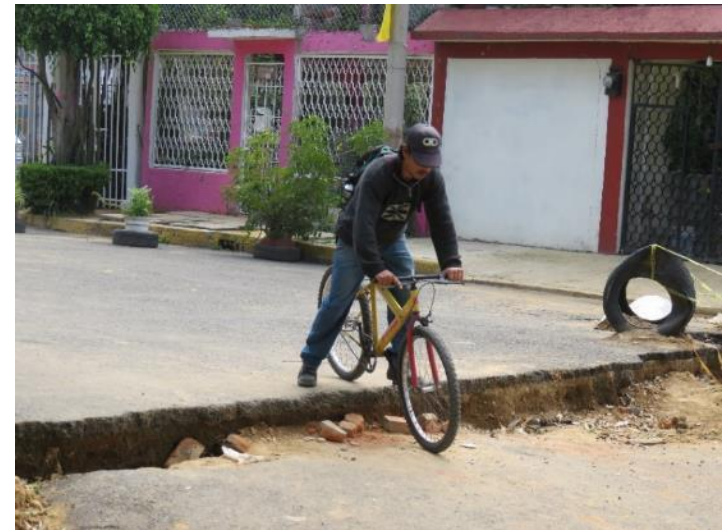
① コロニア・デル・マール Colonia del Mar

特徴
带状の広域的地盤沈下

Ground subsidence extending
along lines

地盤沈下
Subsidence

圧密沈下量モニタリング地点
Station for monitoring subsidence

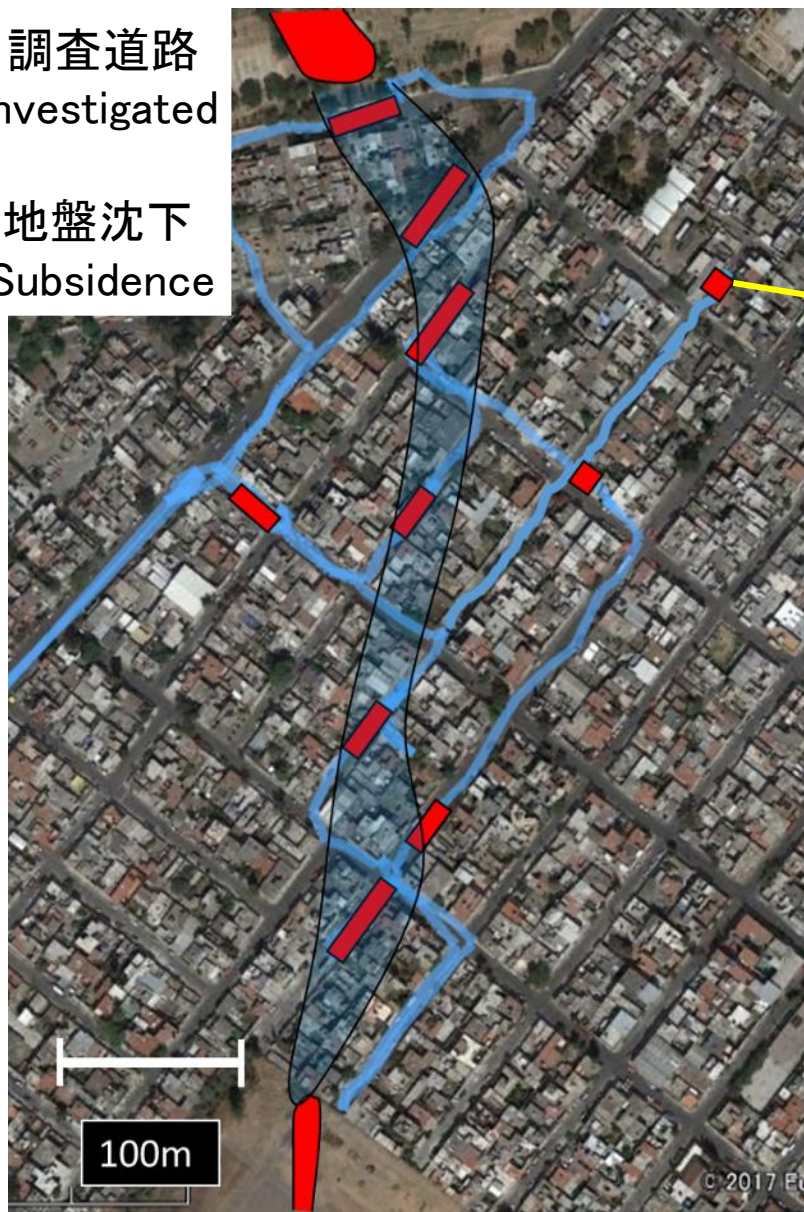
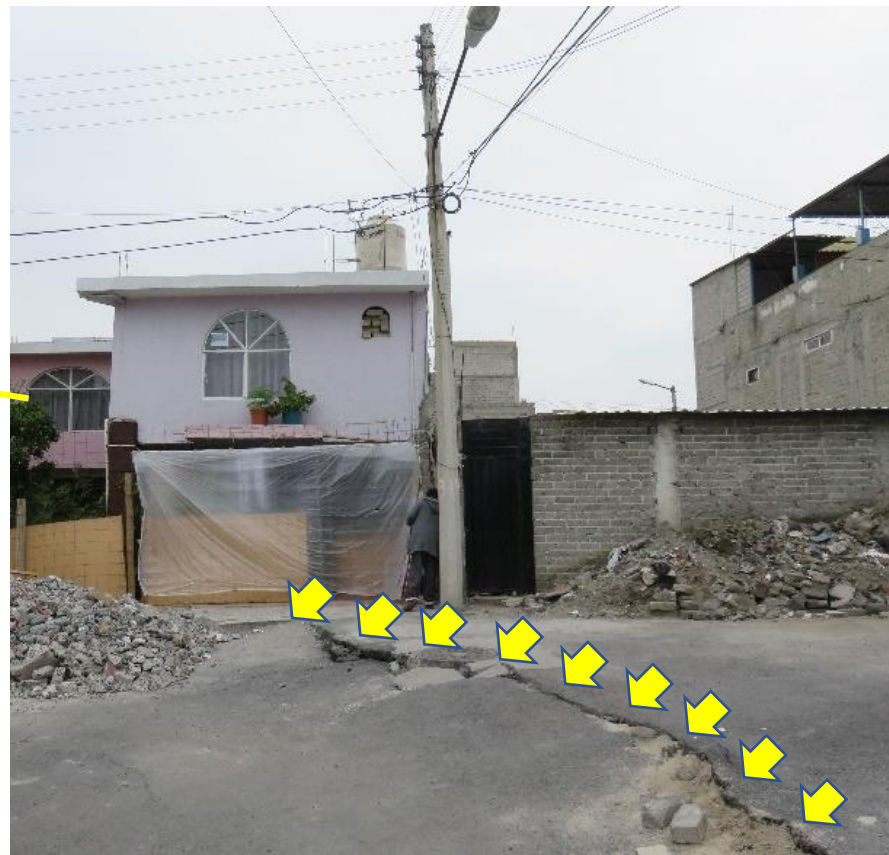
① コロニア・デル・マール Colonia del Mar

地盤沈下
Subsidence

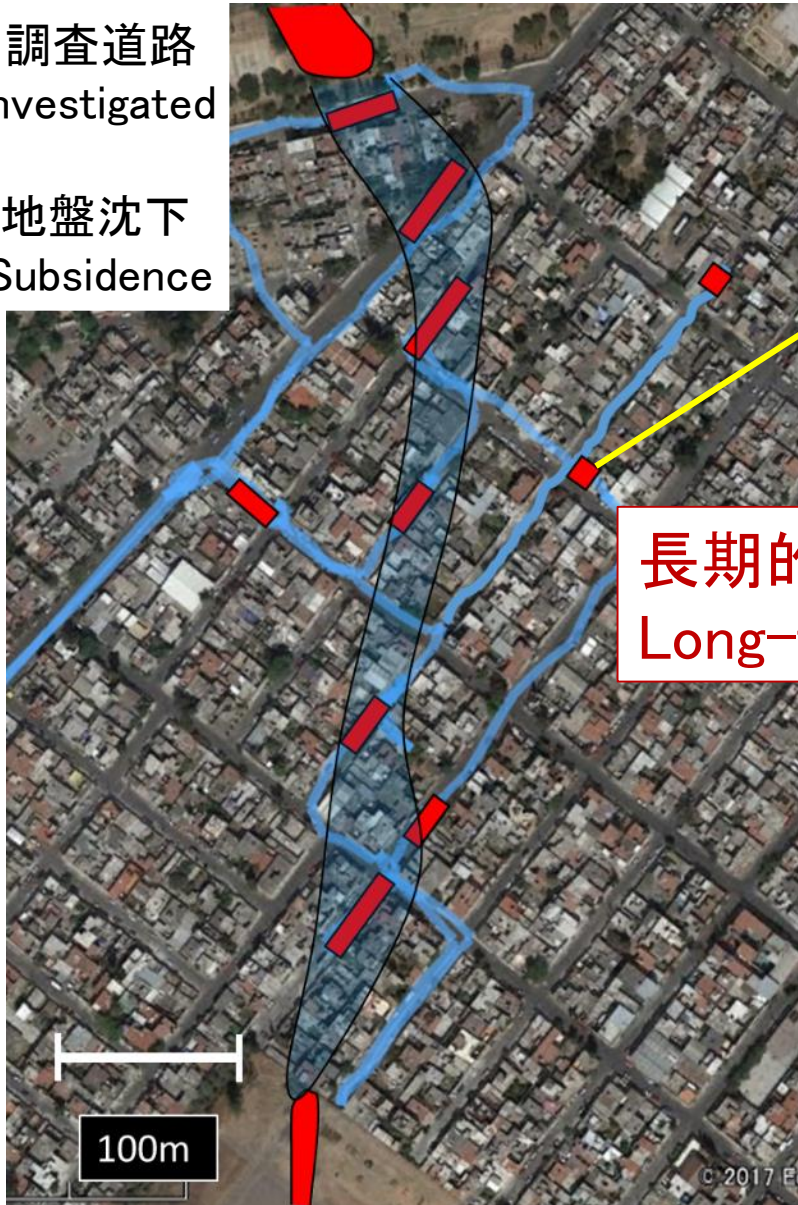
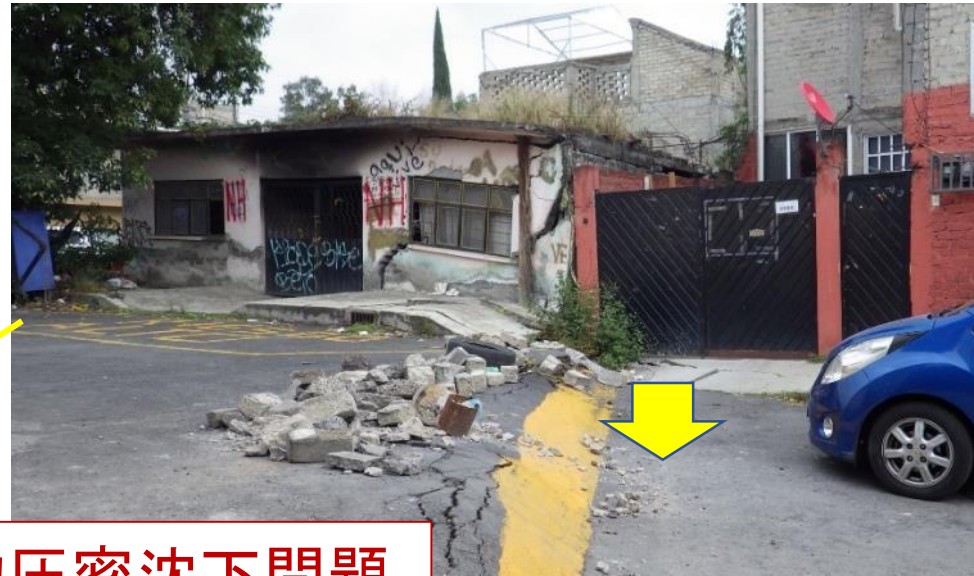
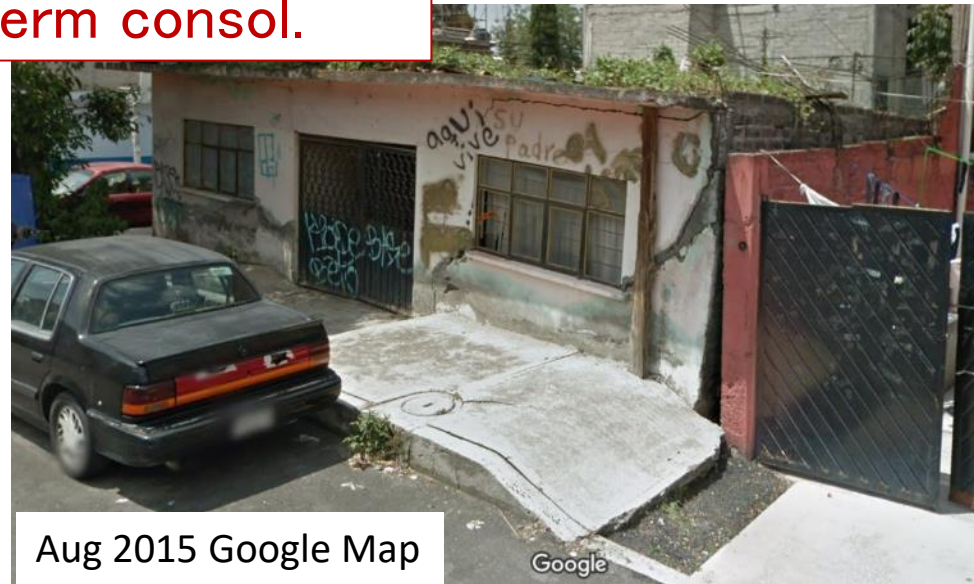
① コロニア・デル・マール Colonia del Mar

地盤沈下
Subsidence

長期的圧密沈下問題
Long-term consol.

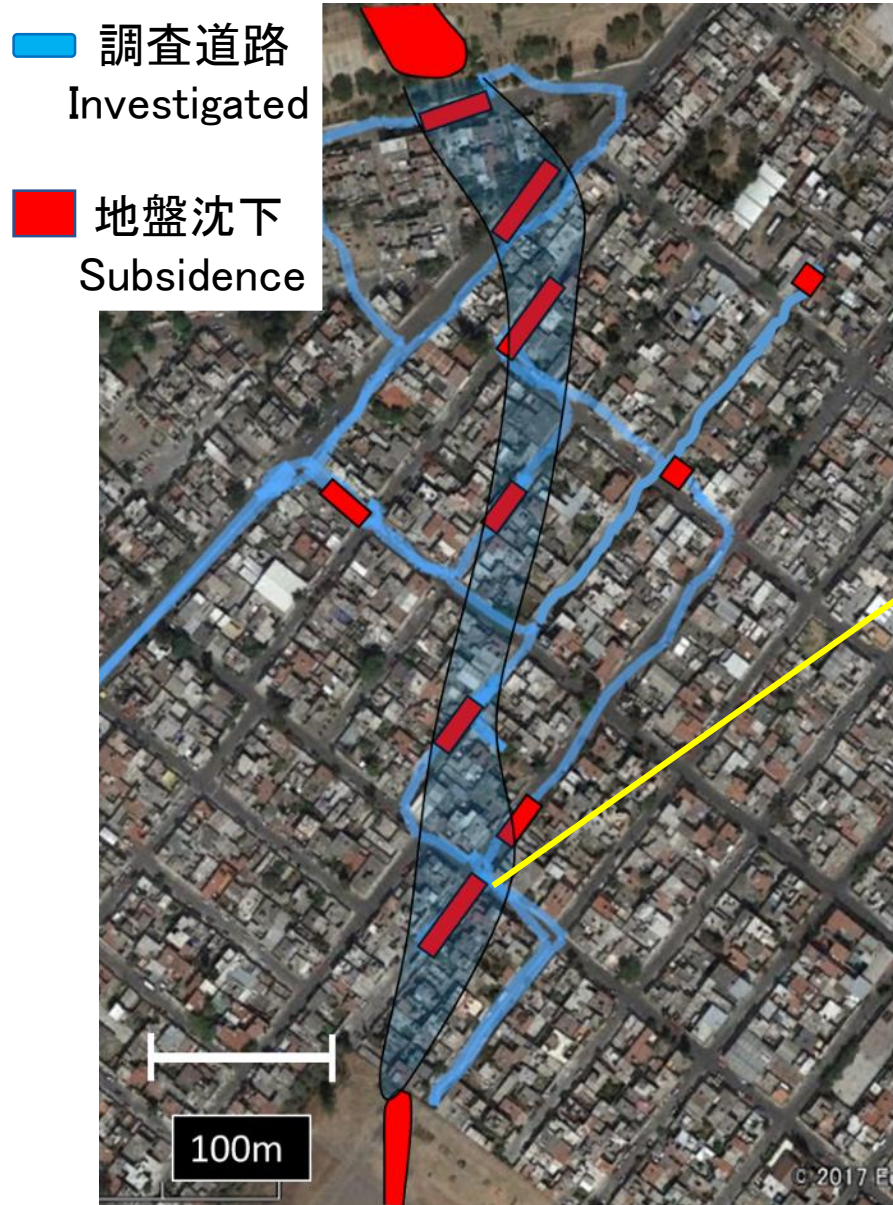
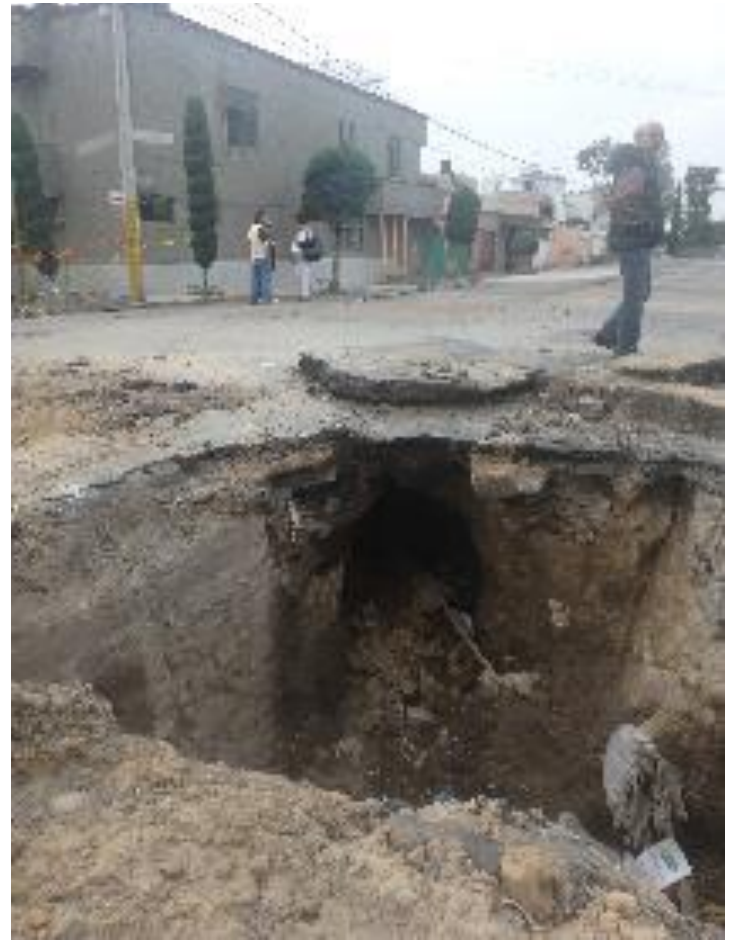
① コロニア・デル・マール Colonia del Mar

内部侵食による地中空洞

Cavities due to internal erosion
地震前から存在？地盤沈下を促進
accelerated ground subsidence?

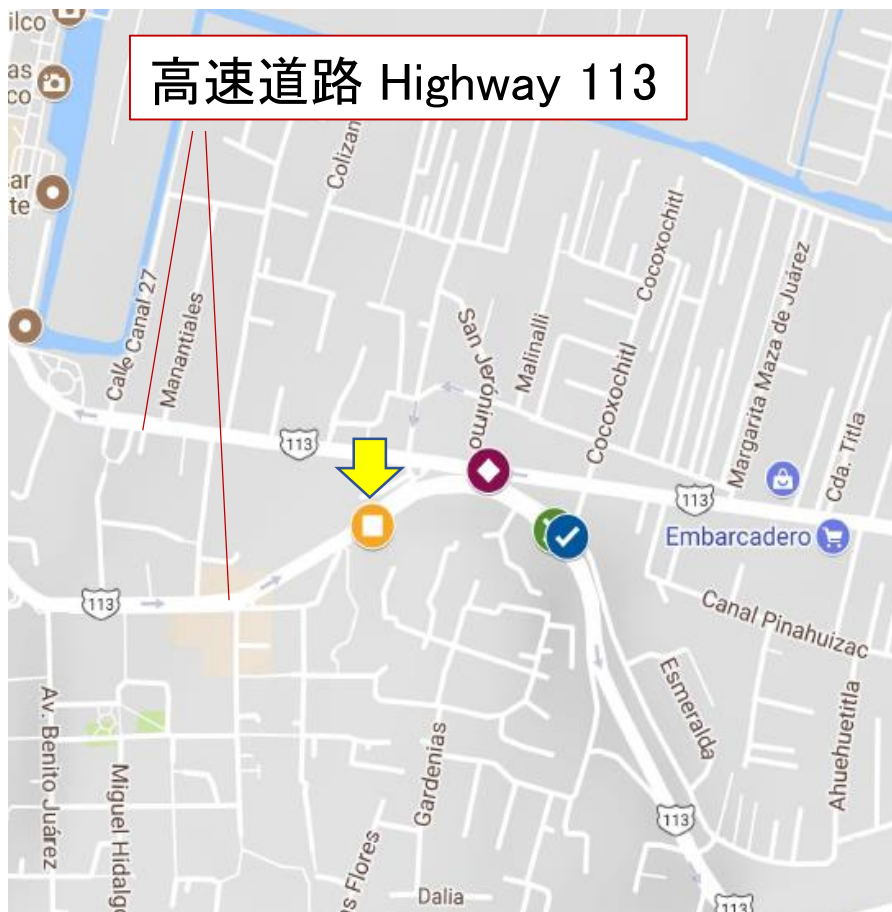
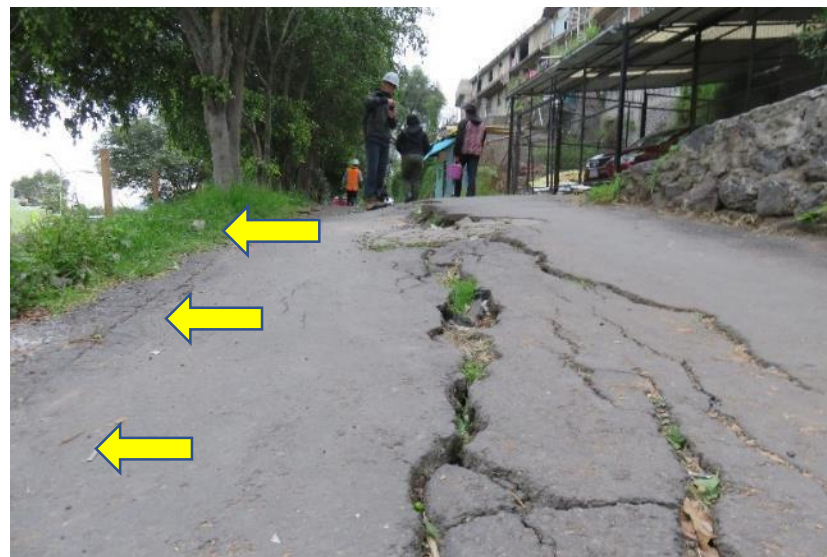
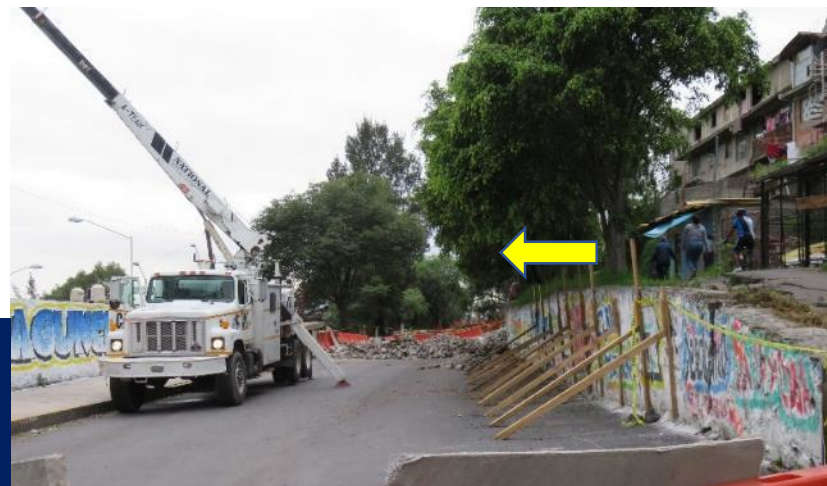
② サンタ・マリア・ナティビタス Santa Maria Nativitas

擁壁の傾斜
Inclination of retaining walls

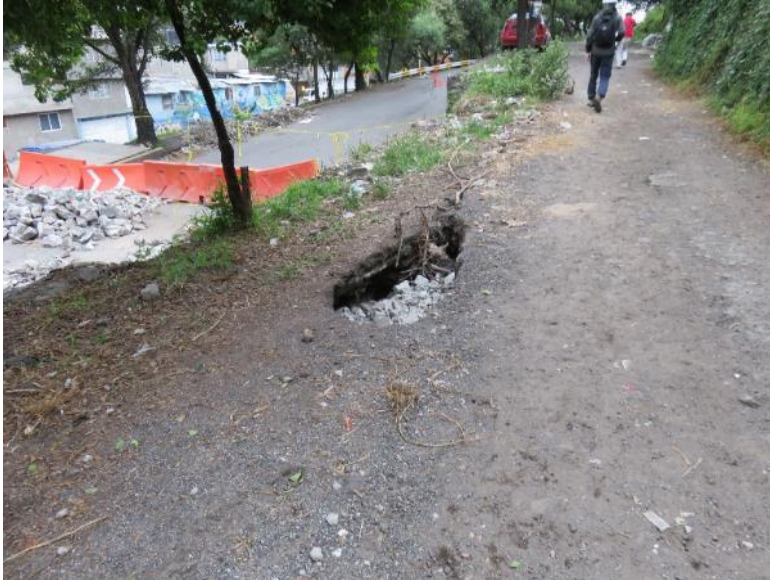
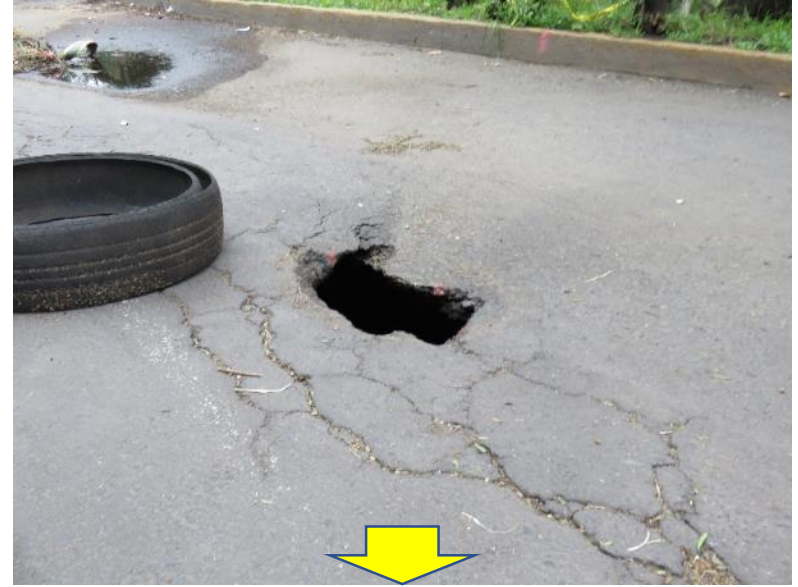
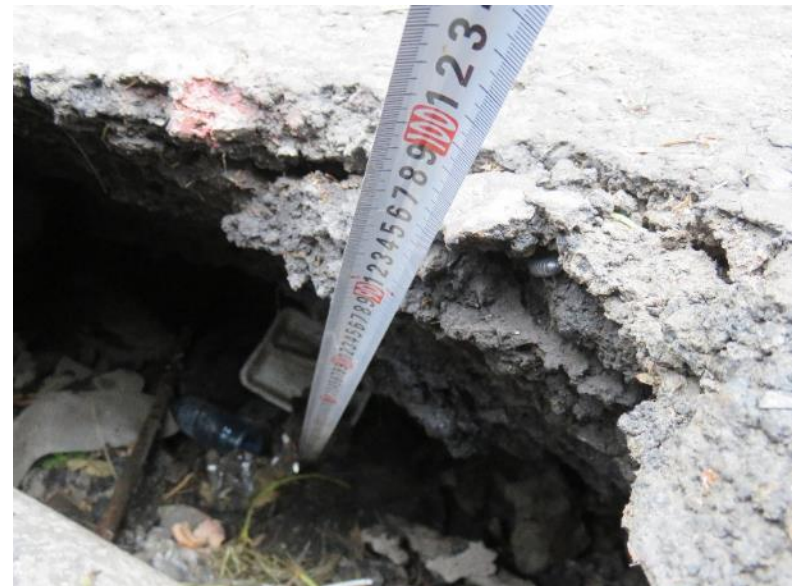
② サンタ・マリア・ナティビタス Santa Maria Nativitas

周辺では陥没が多発

Cavities and cave-ins were found

厚さ1mの空洞も発見

including a cavity with 1m depth

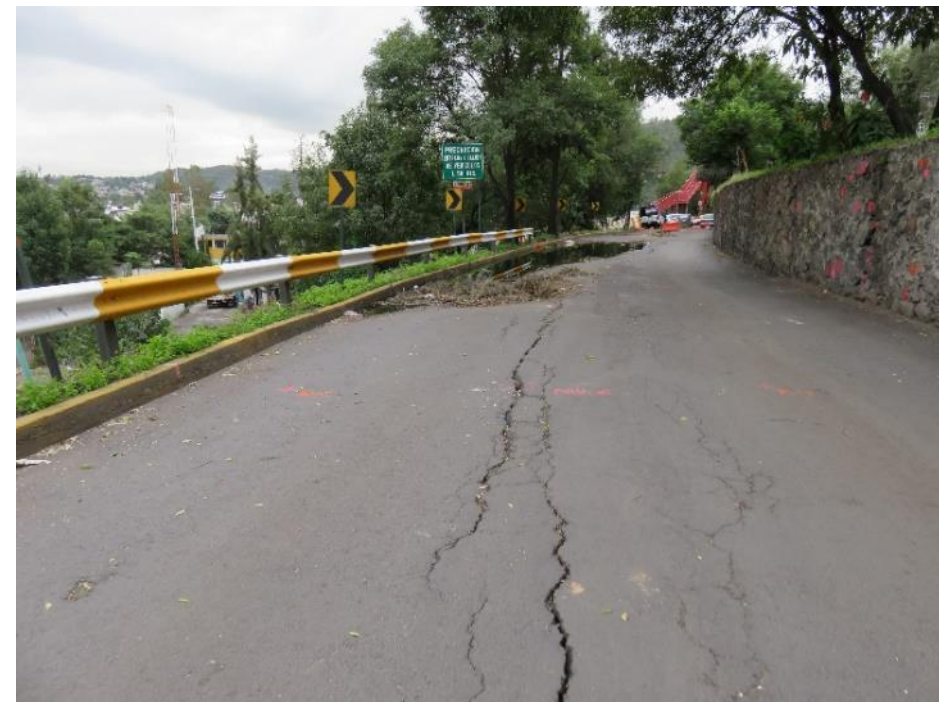
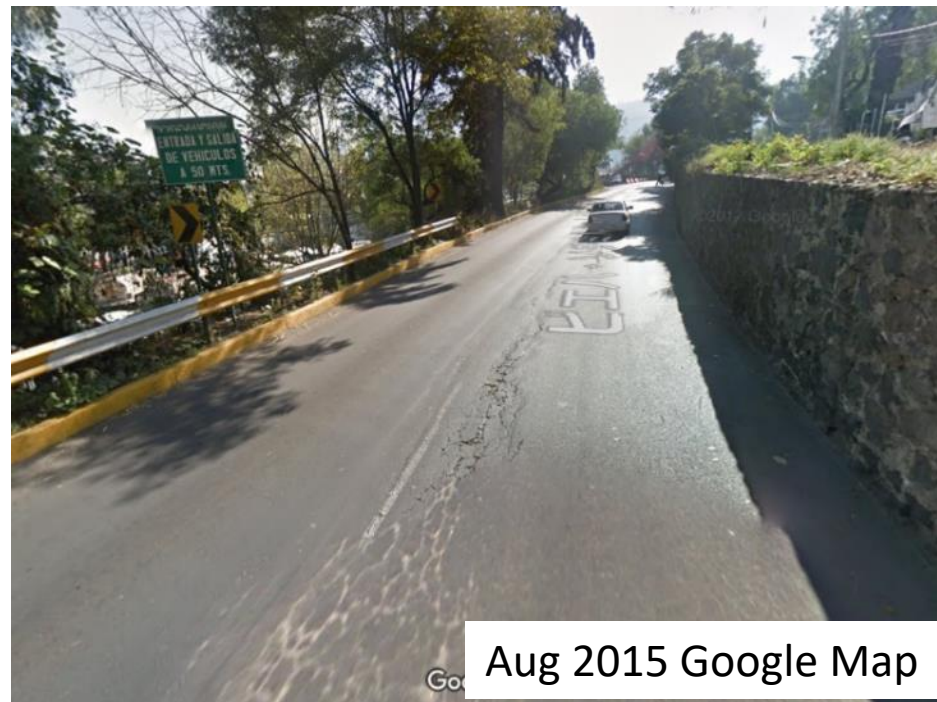
② サンタ・マリア・ナティビタス Santa Maria Nativitas

- 発生した路面ひび割れは、2015年時点で既に存在
Cracks on roads were observed 2015
- 地震動により脆弱部に被害集中
Damages were concentrated at weakened points

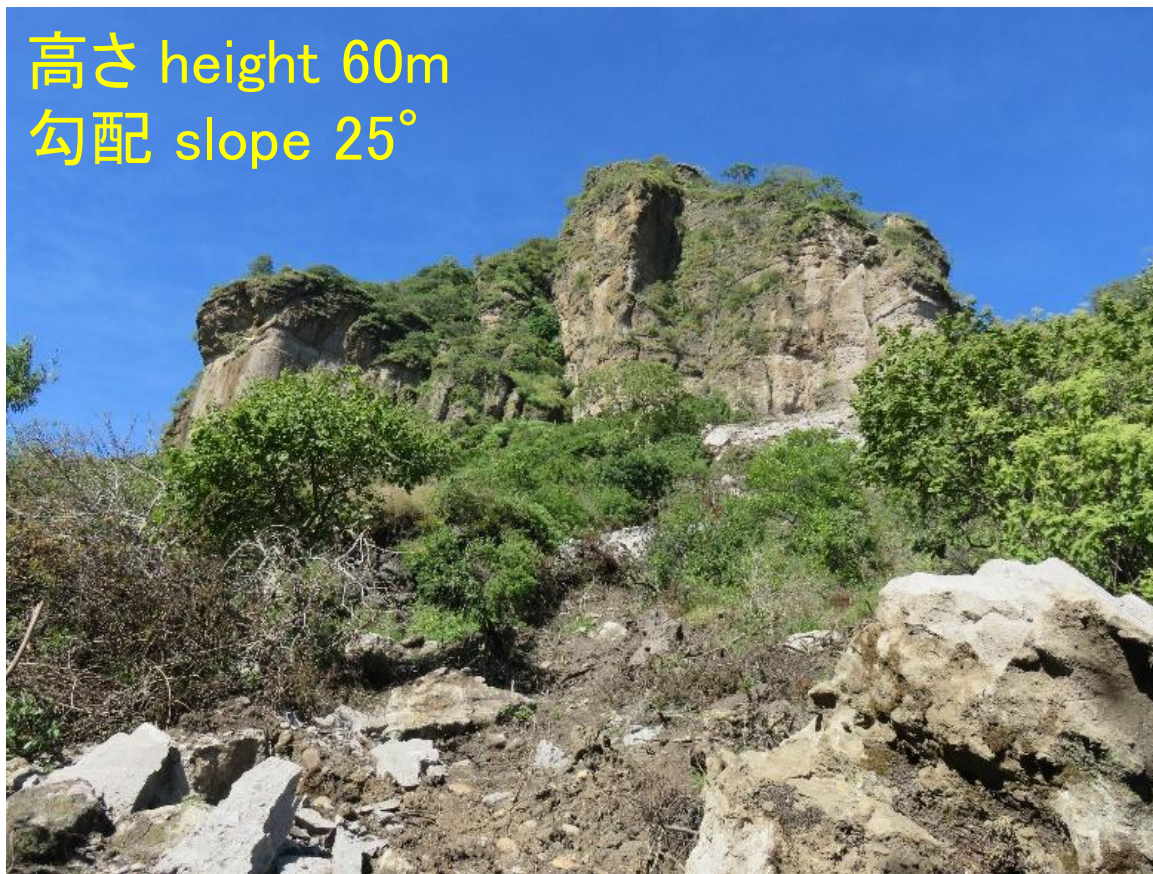
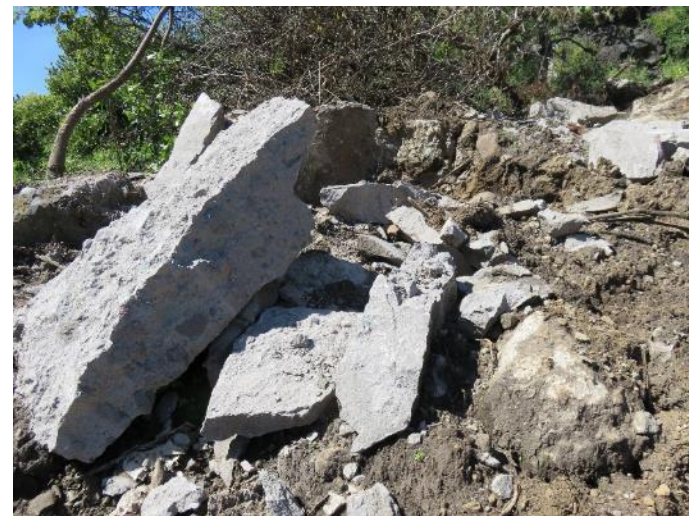
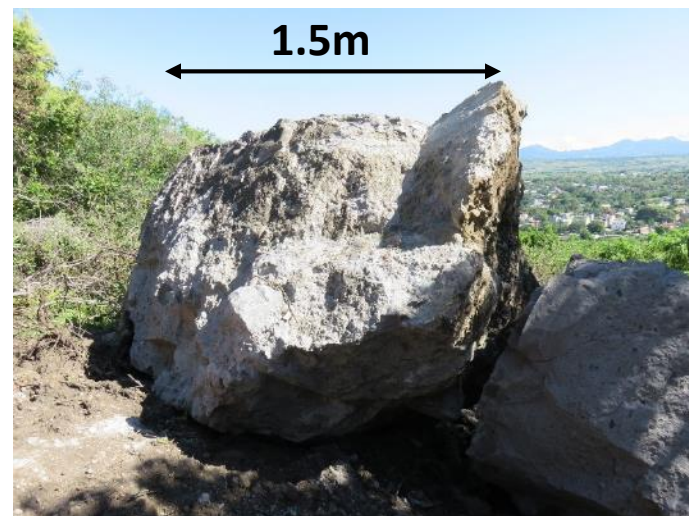
③ トラヤカパン Tlayacapan

地震動による落石 Rock fall

高さ height 60m
勾配 slope 25°

軟弱な地盤で落石のエネルギーを吸収
Energy was absorbed at soft ground

礫質凝灰岩 tuff (30cm - 50cm)

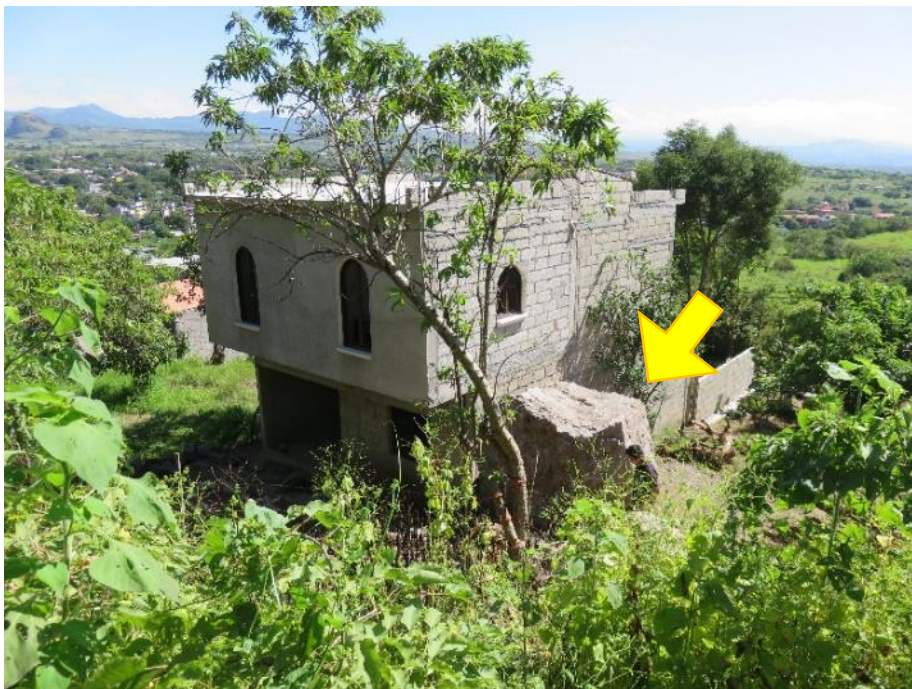
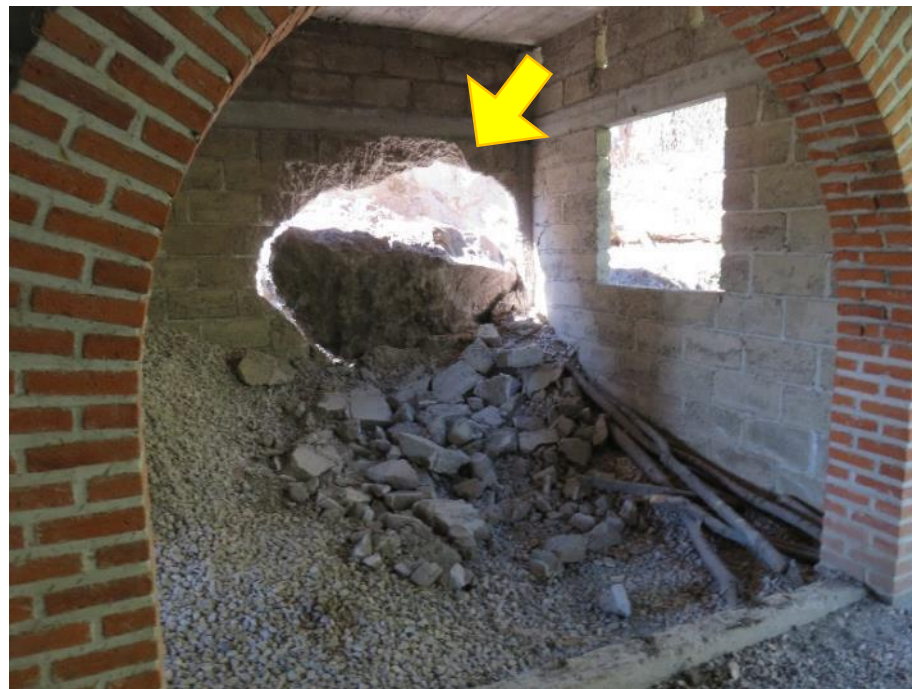
③ トラヤカパン Tlayacapan

約2mの岩石が建設中の民家壁面に衝突

Impact of 2m rock mass on a house under construction

麓の民家には落石の被害なし

No damage was reported on houses at the foot

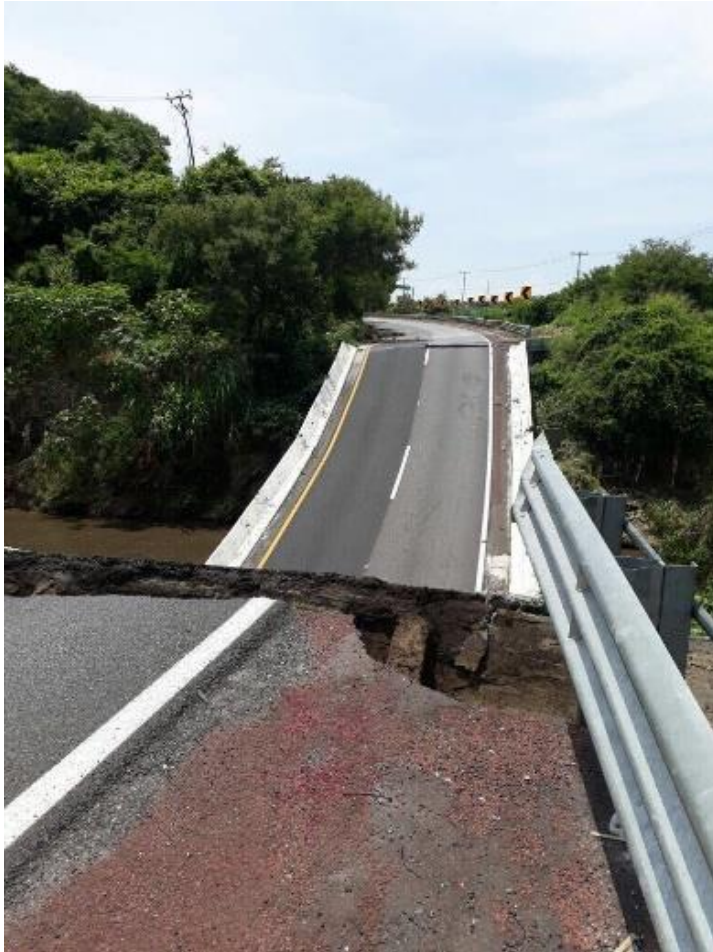
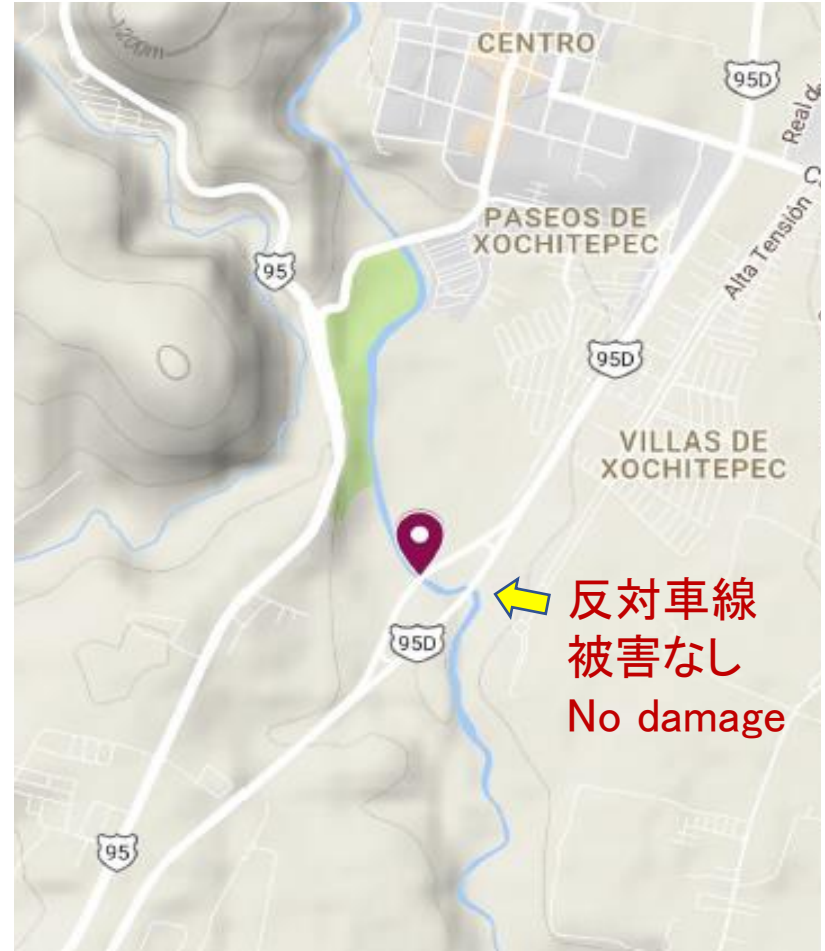
④ クエルナバカ Cuernavaca

高速道路 Highway 95D (109km地点)における落橋
Collapse of bridge

反対車線
被害なし
No damage

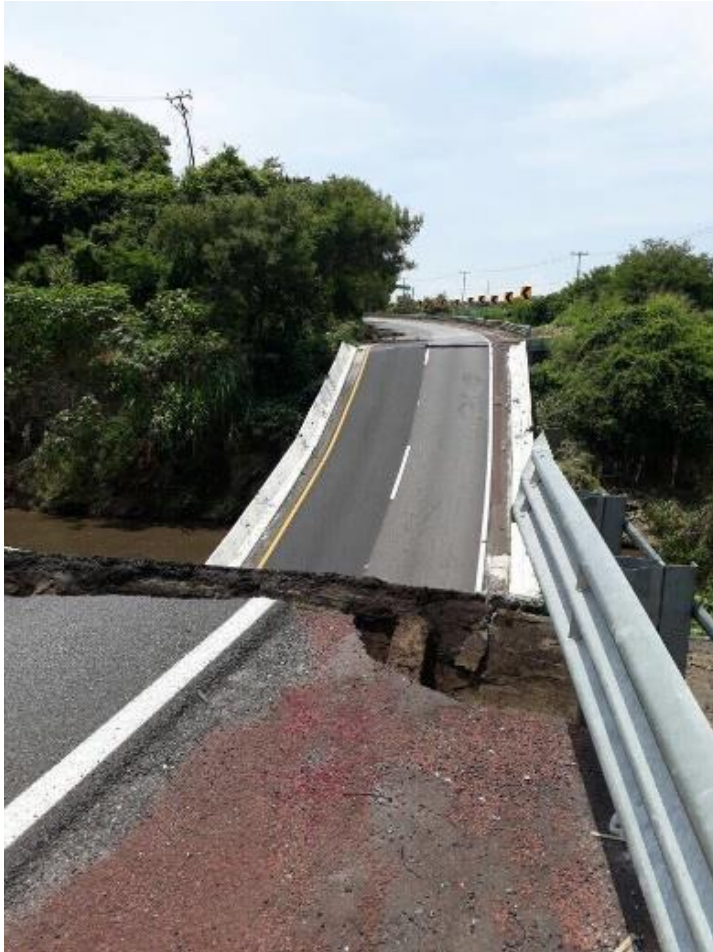
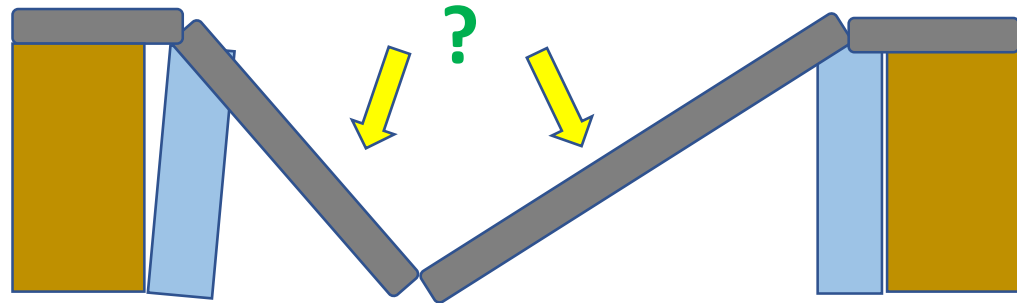
④ クエルナバカ Cuernavaca

高速道路 Highway 95D (109km地点)における落橋
Collapse of bridge

橋台の転倒？

Rotation of abutments?

詳細な原因究明が必要である

Further investigation is needed

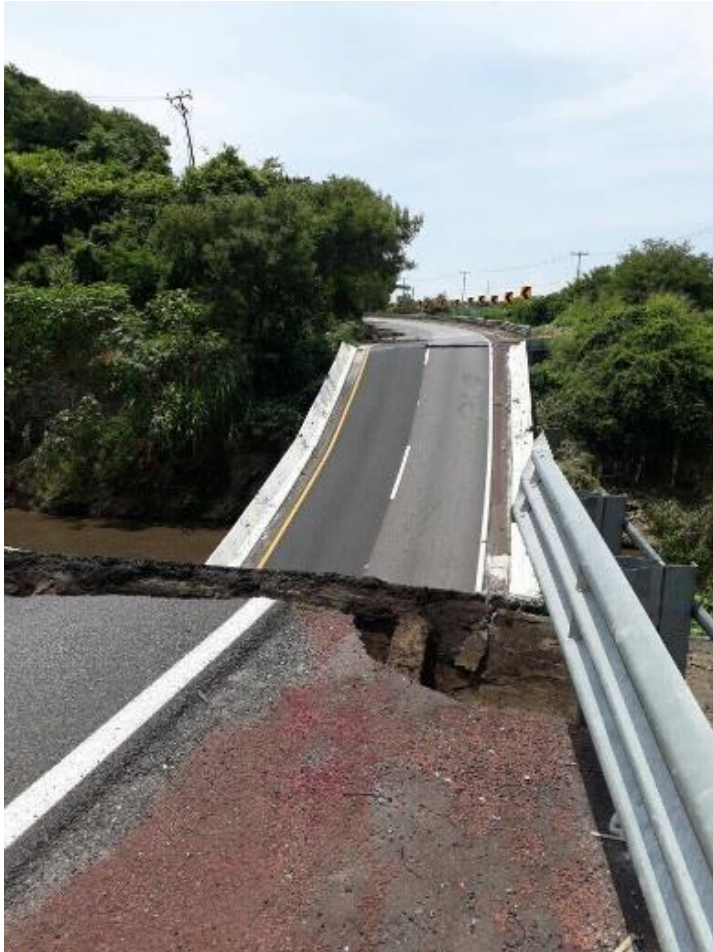
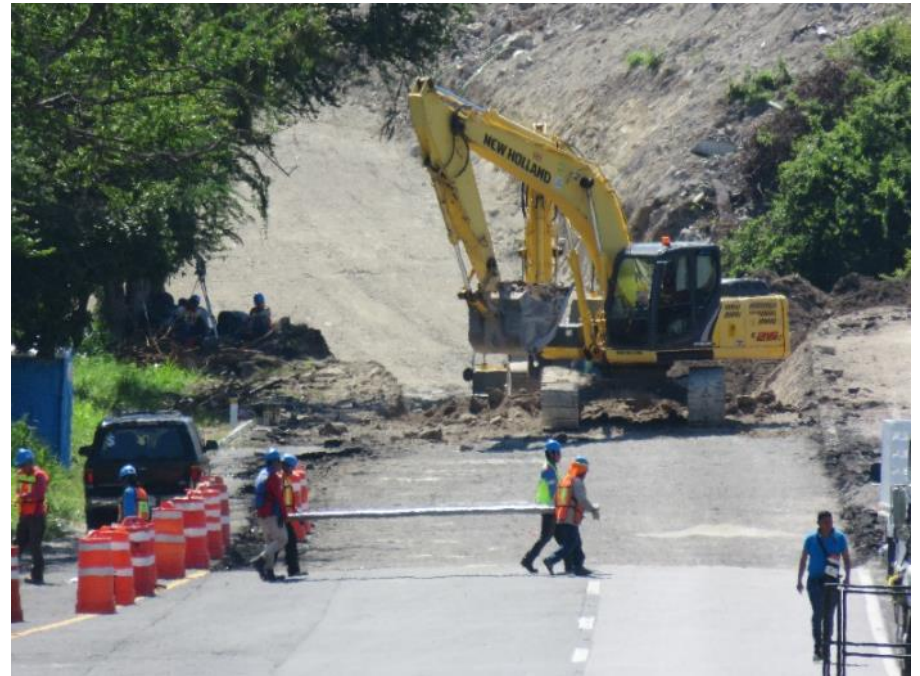
④ クエルナバカ Cuernavaca

高速道路 Highway 95D (109km地点)における落橋
Collapse of bridge

震災後1か月時点では、復旧工事中
The collapsed bridge is under repairs
詳細な情報は入手できず
Detailed information was not available
