# 2016年熊本地震被害調査報告書 講習会

## 第9章 ライフラインの被害

千葉大学 丸山 喜久

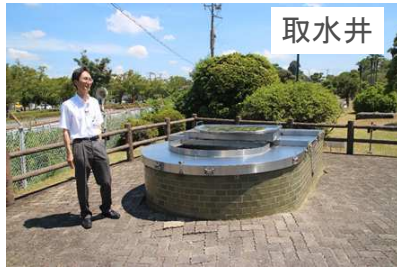
取水井

地震によるポンプ施設の損傷はなく、敷地内で部分的に液状化が生じた。

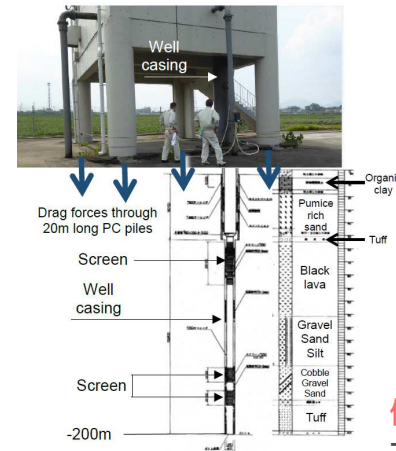
複数の上水井戸ポンプのRC建屋が傾いた

秋田第二井戸ポンプ建屋の傾斜と直下の地質柱状図

傾斜角はおおよそ1~2°の範囲

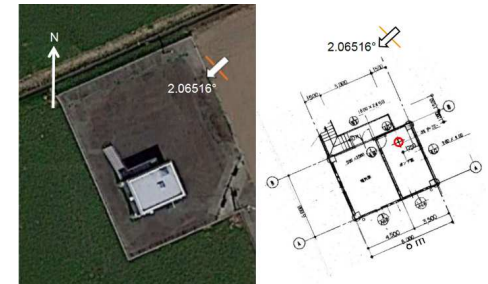
鋼製井戸ケーシングが建屋床に接続する位置(赤印)と建屋傾斜方向, 傾斜角度

方位角には一見明確な規則性が認められない。

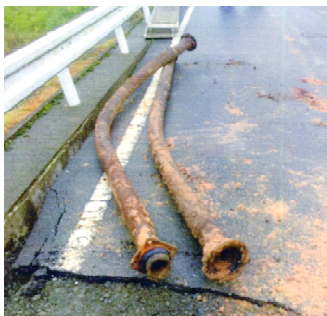
断層横断部に埋設されていたK形ダクタイル鉄管(Φ100, 益城町下陣)

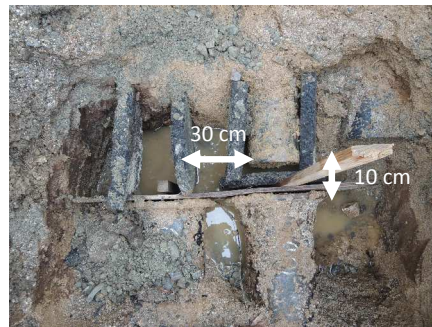
断層横断部のK形継手ダクタイル鉄管の抜け(Φ150, Φ200, 益城町平田)

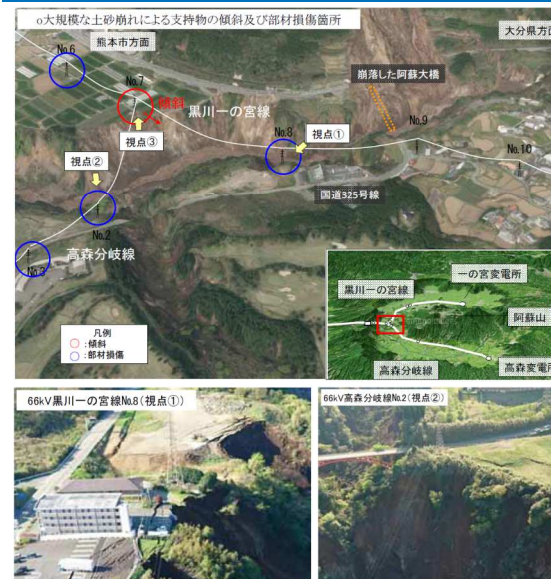
鉄塔の被害については、地震動により倒壊に至った事例はないが、おもに阿蘇地域において、大規模な土砂崩れにより傾斜し送電不可となった鉄塔が1基、地盤変状(不同変位)による部材損傷のため建替等の改修が必要となった鉄塔が15基であった。

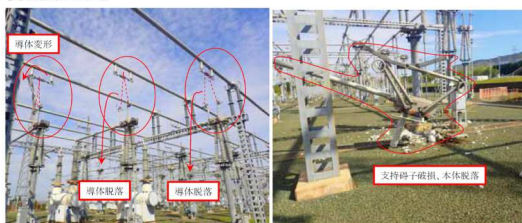
【導体脱落、変形】

ブッシングのずれやそれに伴う漏油、ラジエータの破損、導体脱落、および支持がいしの破損、基礎ボルトの破断など、典型的な変電設備の地震被害モード

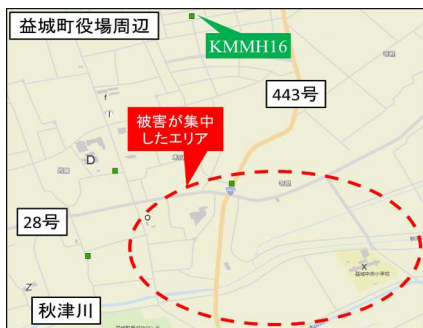
- ・県道28号の南側から秋津川に広がるエリアに被害が集中(建物被害が集中するエリアと整合)
- ・地下管路も建築物と同様に地盤条件や揺れの大きさ、地表の変状が影響

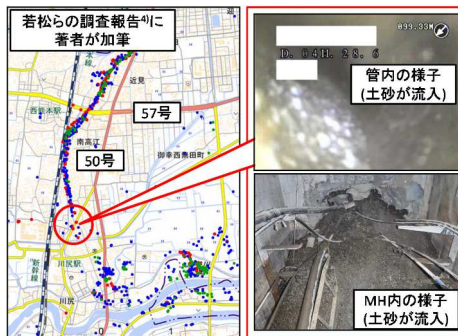
### 熊本市川尻駅周辺

- ・液状化による被害
- ・管路の継手部が離脱し、土砂が流入。またマンホール内は、管とマンホールの接続部が破損し、破損した箇所から土砂が流入

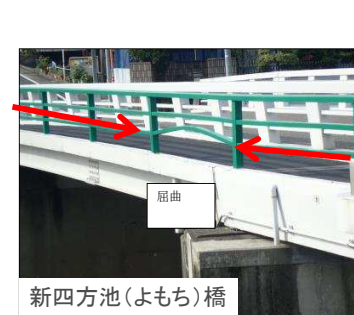
- ・添架管路の継手部に被害
- ・橋桁が軸方向に変位したことにより、圧縮方向の外力が作用し、手すり部分に変形が発生

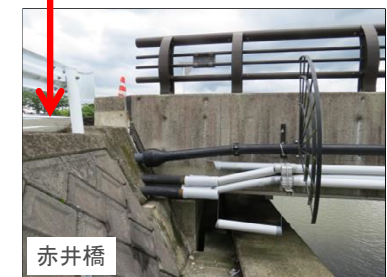
約20cmの地盤沈下

- ・管路の突出し部と添架部で段差が生じて管路が破損
- ・管軸方向に関しては伸縮性能を有する構造になっているが、管軸直角方向に対する変位性能は小さい
