2016年2月6日台湾南部地震現地調査速報
Quick Report of Reconnaissance on Southern
Taiwan Earthquake, February 6, 2016

Southern Taiwan Earthquake of February 6, 2016

調査の概要 General Remarks of Reconnaissance

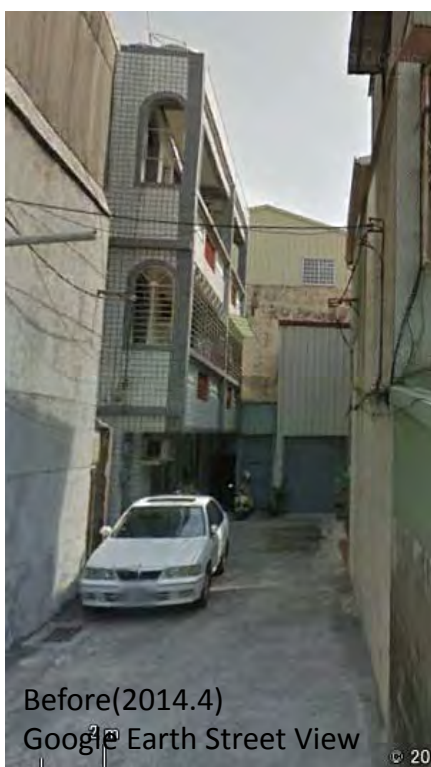
Damages due to liquefaction

- ・3階建物傾斜・沈下
- ・倉庫ゆがみ
- ・舗装隆起・亀裂
- ・噴砂堆積

- Tilting and subsidence of a three-story building
- Deformation of a storage house
- Heaving of and fissures on path pavement
- Ejected soil

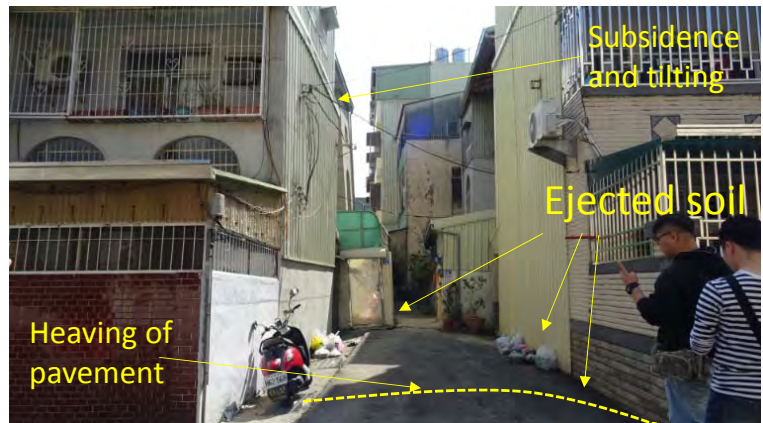
2016-02-09

液状化被害 台南市安南區北安路惠安街:建物が液状化で沈下傾斜した。前の街路の舗装が隆起した。

Liquefaction-induced tilting of a building, and heaving of pavement of a path covered by ejected soil observed, Hui-an Street, Bei-an Road, An-nan District, Tainan City

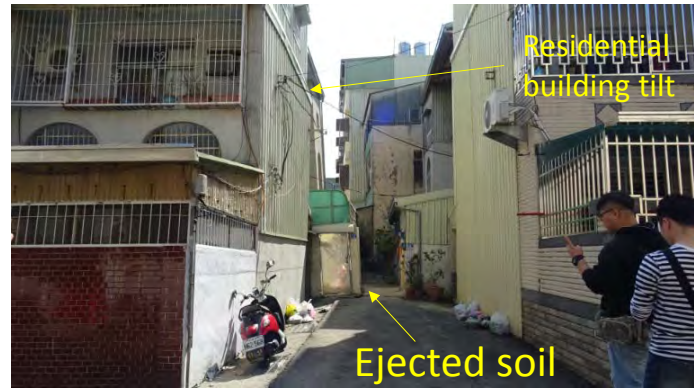
液状化による建物傾斜(3) Tilting of two buildings due to liquefaction (3)

建物端部に沿う亀裂より噴出した土

Soil ejected from fissures along the edge of a building.

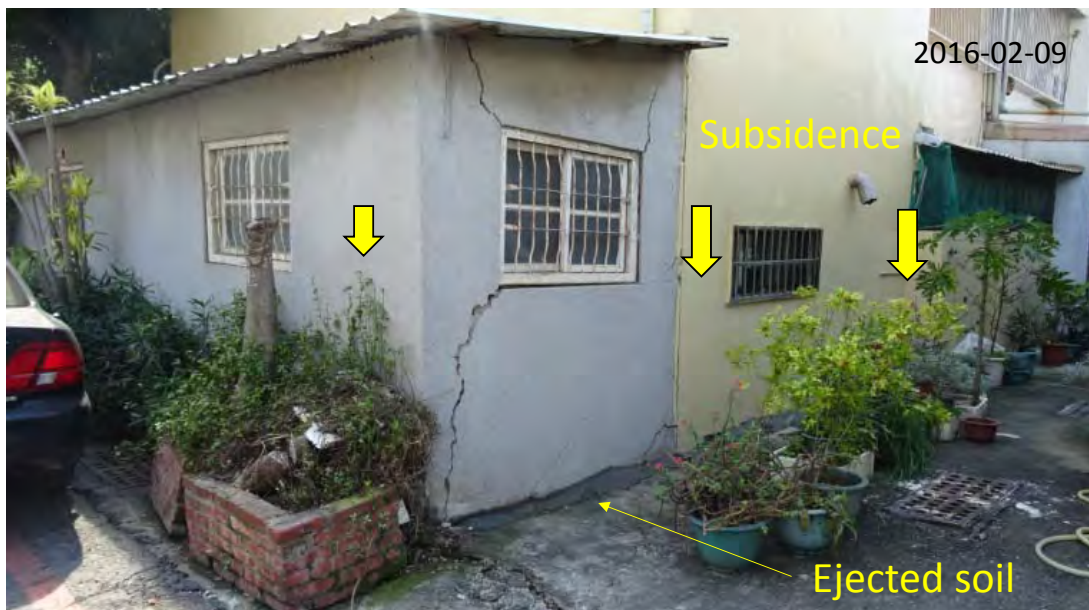
液状化による建物被害 Damage to a house due to liquefaction

液状化被害 台南市安南區北安路: 沈下傾斜した建物の周囲には液状化噴砂が見られた。

Liquefaction and associated damage to buildings and houses, Bei-an Road, An-nan District, Tainan City

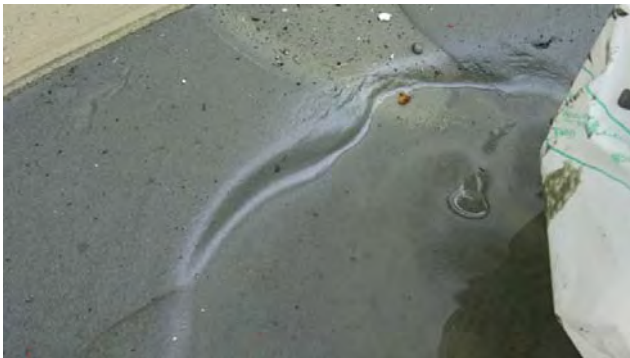
液状化被害 台南市安南区北安路
沈下傾斜した建物の周囲には液状化噴砂が見られ、噴砂は低塑性シルト質砂であった。細粒分の多い噴砂は保水性が高く、少しの手による振動で液状化状態となる。

Liquefaction and associated damage to buildings and houses, Bei-an Road, An-nan District, Tainan City

Soil eruption was observed around a house deformed by uneven subsidence due to liquefaction. Ejected soil is probably classified to low plastic silty sand, which can keep water inside and so is easy to liquefy by slight hand vibration.

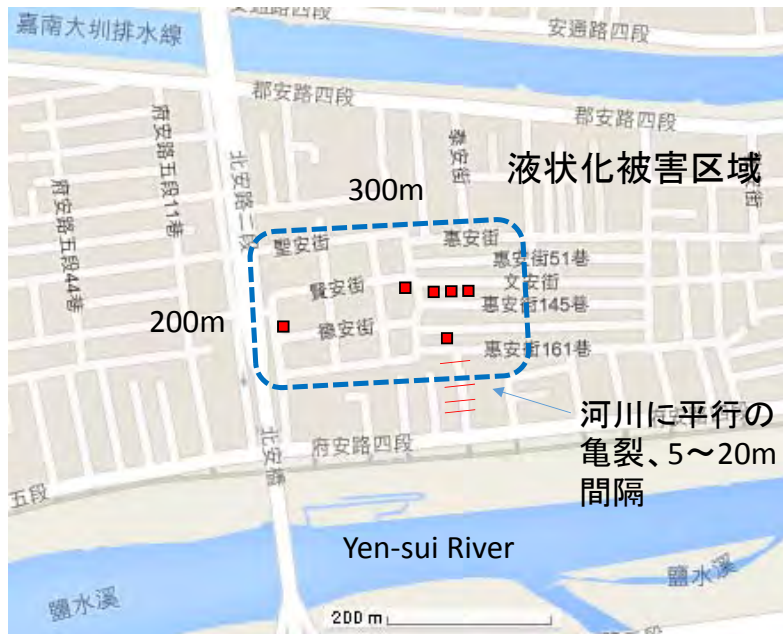
Bei-an Road, An-nan District, Tainan City

液状化被害 台南市
安南区北安路: 街路を挟んで向かい合う建物が**近づくように傾斜**し、挟まれた街路の舗装が隆起した。

塩水川から120m離れて道路に河川平行亀裂

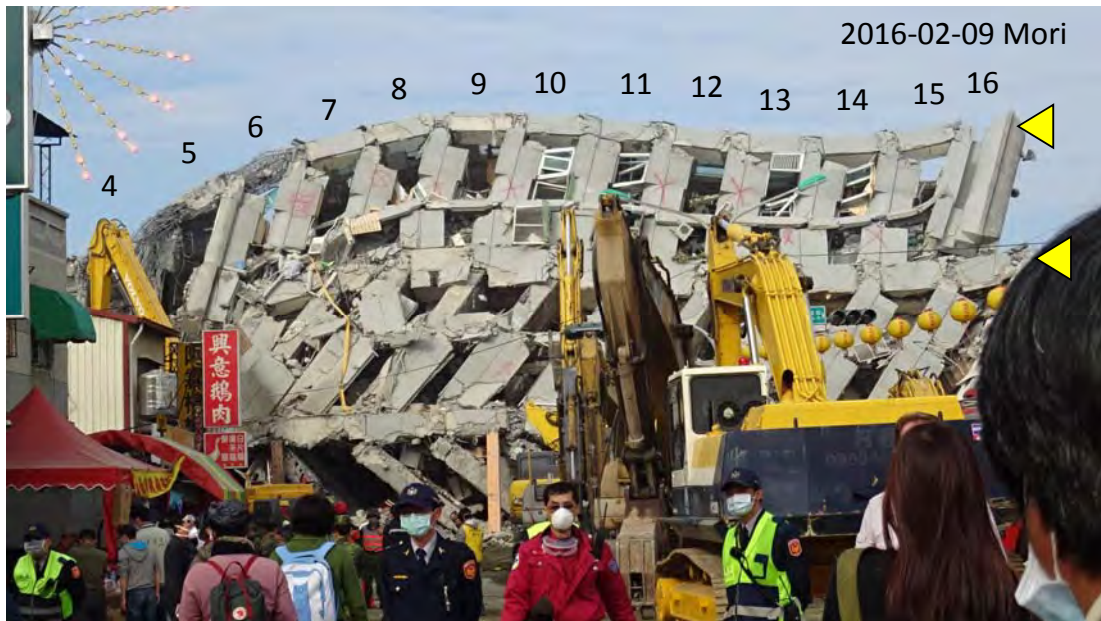
Collapse of a high-rise building, Weiguan Dalou

ほぼ全ての柱・梁接合部が破壊して柱と梁がばらばらに挙動している。

Almost all the column-beam joints are broken, resulting in independent movement of them.

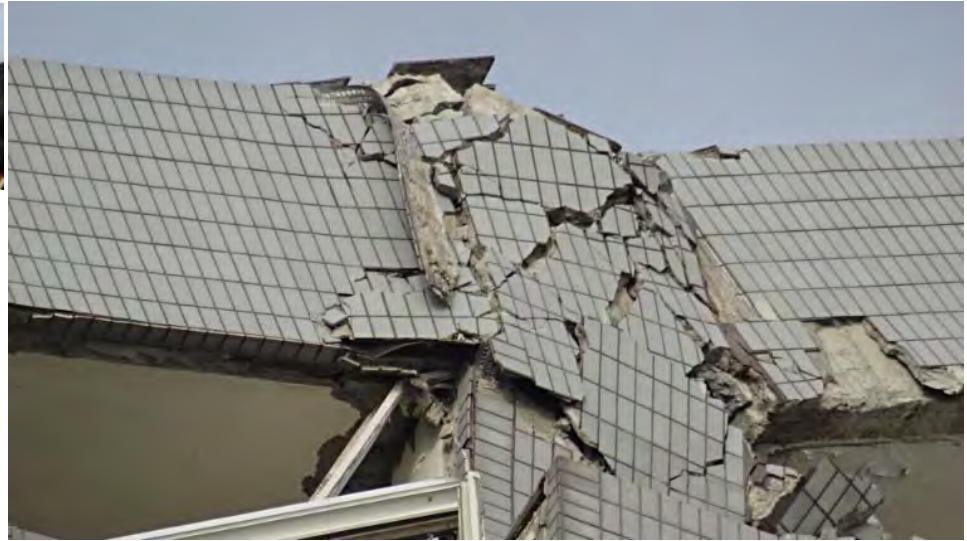
The column-beam joint between 14th and 15th floors
Weiguan Dalou

ほぼ全ての柱・梁接合部が破壊して柱と梁がばらばらに挙動している。

Almost all the column-beam joints are broken, resulting in independent movement of them.

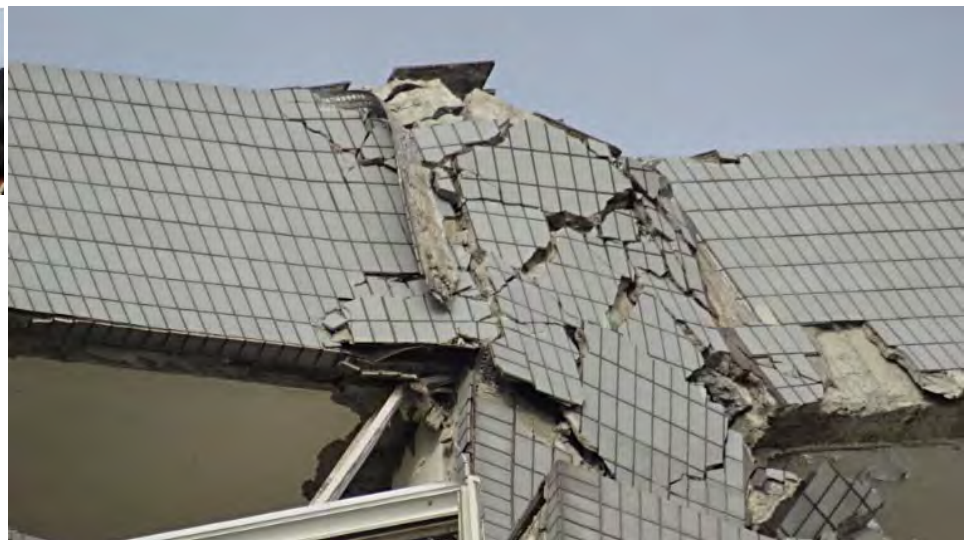
The column-beam joint between 14th and 15th floors
Weiguan Dalou

ほぼ全ての柱・梁接合部が破壊して柱と梁がばらばらに挙動している。

Almost all the column-beam joints are broken, resulting in independent movement of them.

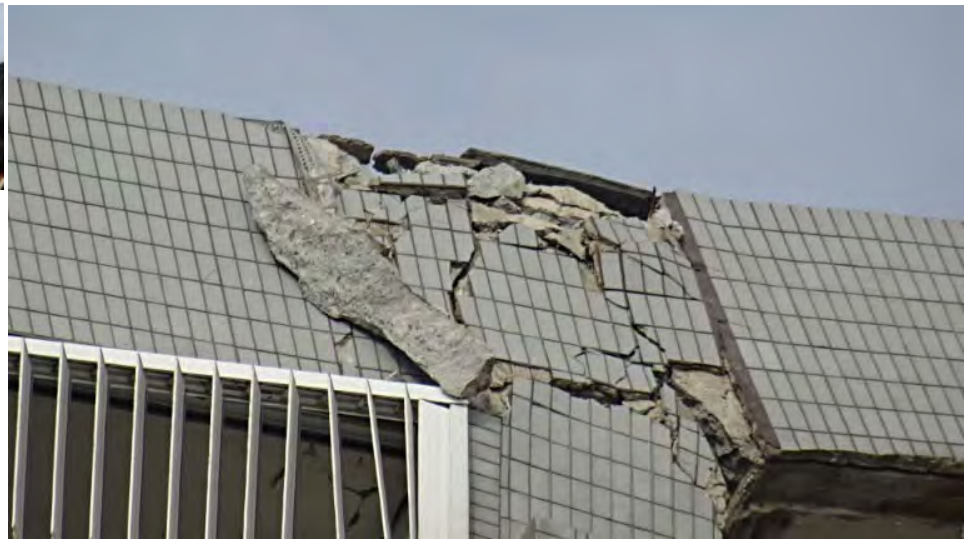
The column-beam joint between 13th and 14th floors
Weiguan Dalou

ほぼ全ての柱・梁接合部が破壊して柱と梁がばらばらに挙動している。

Almost all the column-beam joints are broken, resulting in independent movement of them.

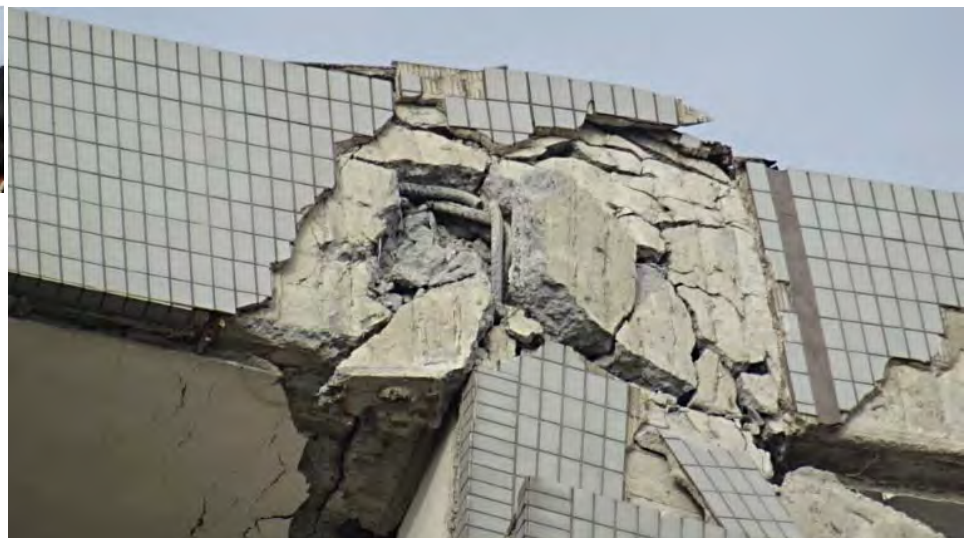
The column-beam joint between 12th and 13th floors
Weiguan Dalou

タイルが剥落して、コンクリートも破壊、剥落している。露出した鉄筋のうち、曲げ加工部で破断しているのが認められる。

Tiles were spalled and concrete was broken to pieces around column-beam joint. A piece of rebar was broken at the bent portion there.

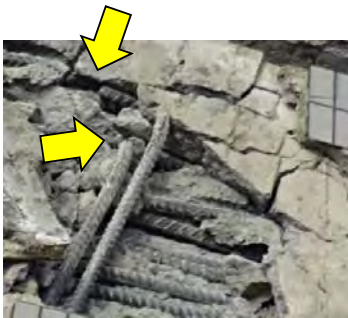
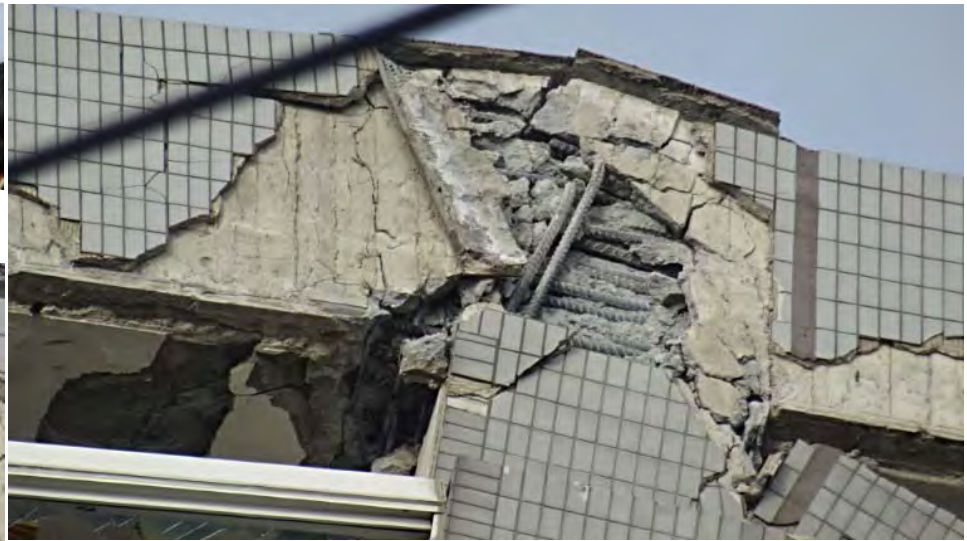
The column-beam joint between 11th and 12th floors
Weiguan Dalou

露出した鉄筋をよく見ると、柱の主筋が接合部内で破断しており、梁の主筋も定着が実現できていないように見える。接合部パネルがせん断変形している。

A main rebar of column was broken in the joint panel. Rebars of a beam seemed to have insufficient anchorage length. The joint panel suffered shear deformation.

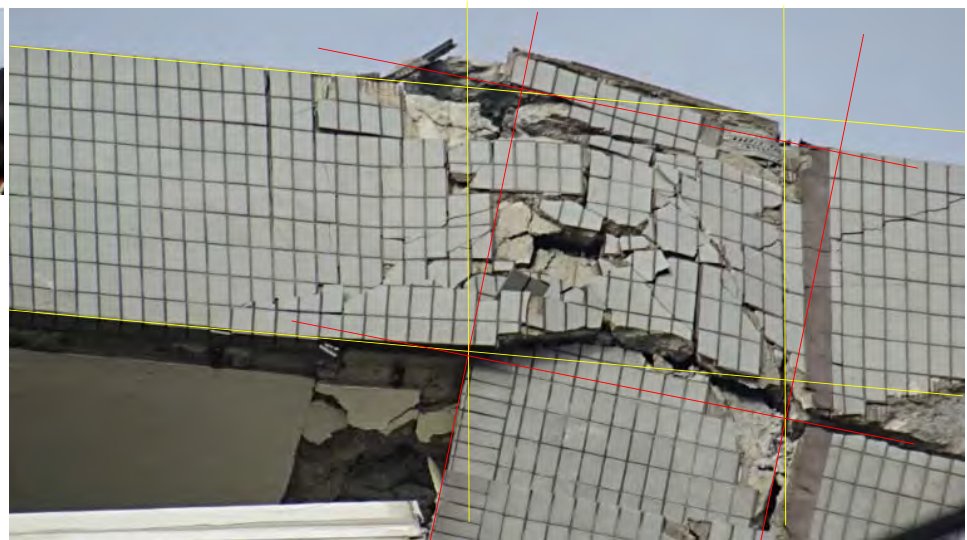
The column-beam joint between 10th and 11th floors
Weiguan Dalou

露出した鉄筋をよく見ると、柱の主筋が接合部内で破断しており、梁の主筋も定着が実現できていないように見える。接合部パネルがせん断変形(0.118)している。

A main rebar of column was broken in the joint panel. Rebars of a beam seemed to have insufficient anchorage length. The joint panel suffered shear deformation (0.118).

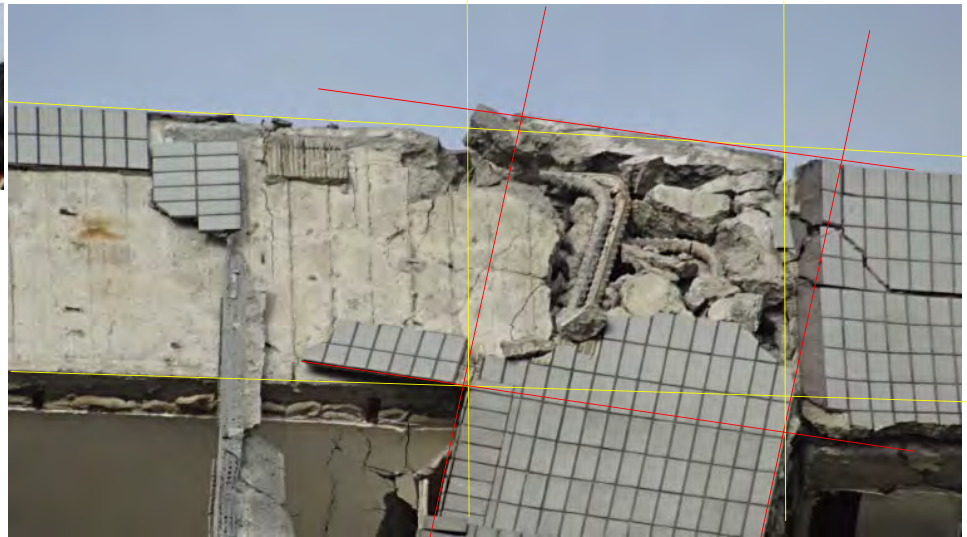
The column-beam joint between 9th and 10th floors
Weiguan Dalou

柱-梁の接合部が完全に破壊しており、せん断変形は0.212に達している。梁の定着は接合部内だけで収められようとしており、定着長が不足しており、スターラップや帯鉄筋は見えず、接合部の強度は期待できない。

A column-beam joint panel is in complete failure. Its shear deformation reaches at 0.212. Anchorage length of beams main rebar is too short, and stirrups or lateral ties cannot be recognized, so the strength of the joint panel cannot be expected.

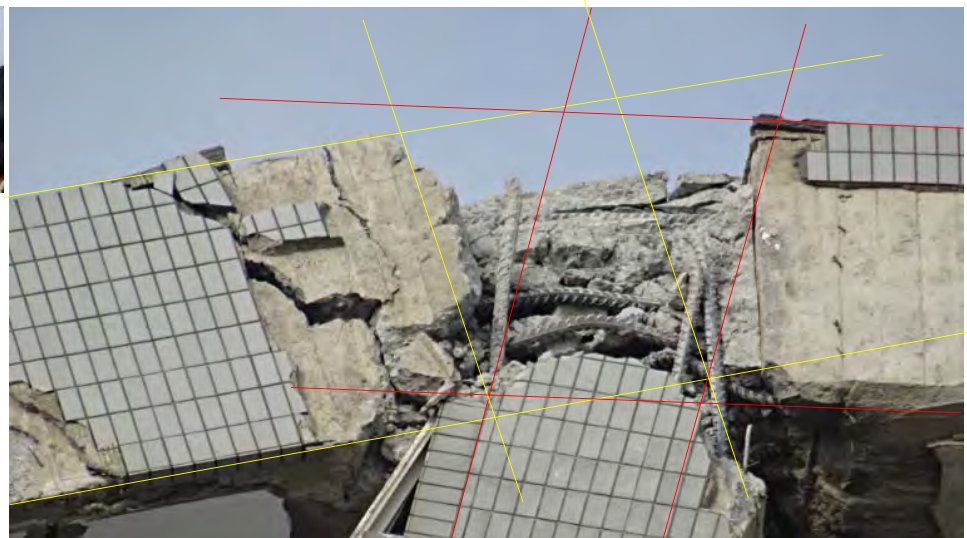
The column-beam joint between 8th and 9th floors
Weiguan Dalou

柱-梁の接合部が完全に破壊しており、せん断変形は0.212に達している。梁の定着は接合部内だけで収められようとしており、定着長が不足しており、スターラップや帯鉄筋は見えず、接合部の強度は期待できない。

A column-beam joint panel is in complete failure. Its shear deformation reaches at 0.212. Anchorage length of beams main rebar is too short, and stirrups or lateral ties cannot be recognized, so the strength of the joint panel cannot be expected.

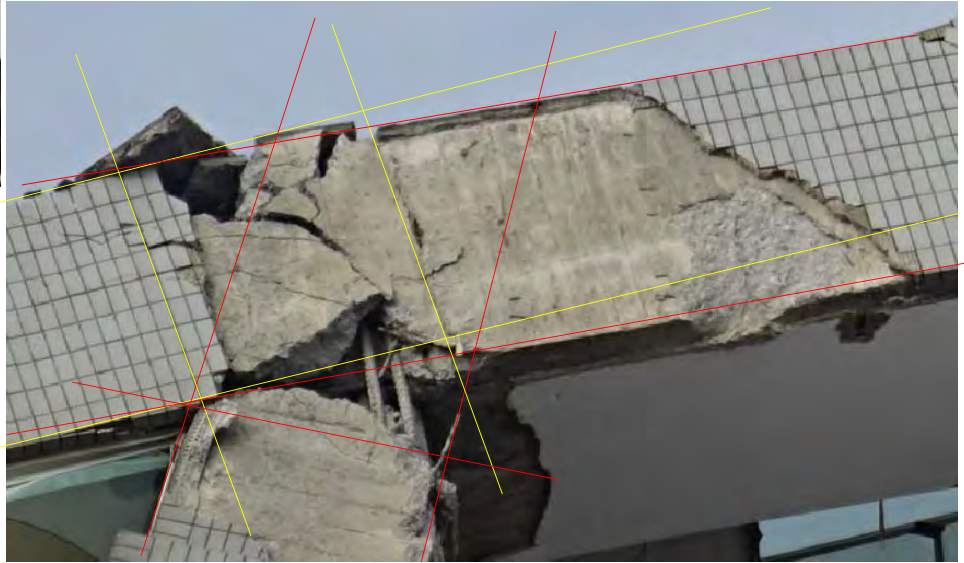
The column-beam joint between 7th and 8th floors
Weiguan Dalou

柱-梁の接合部が完全に破壊しており、梁の主筋の定着が完全に破壊している。

A column-beam joint panel is in complete failure. Anchorage of rebar arranged at upper end of beams.

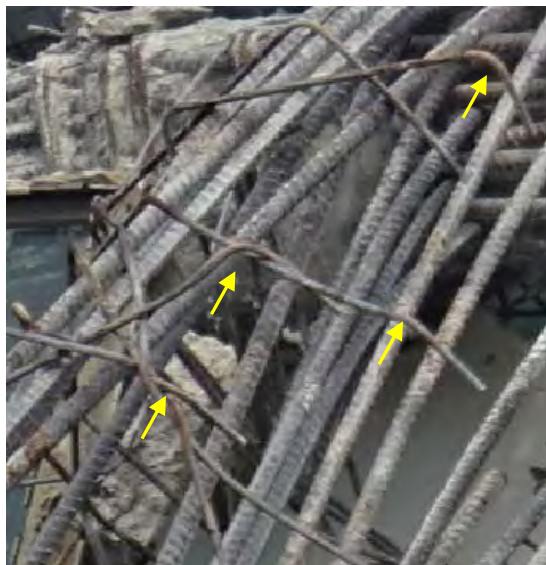
柱帯鉄筋（3-4階）の定着詳細 維冠大樓 Anchoring of lateral tie bar in a column between 3rd and 4th floors, Weiguan Dalou

柱-梁の接合部が完全に破壊しており、梁の主筋の定着が完全に破壊している。

A column-beam joint panel is in complete failure. Anchorage of rebar arranged at upper end of beams.

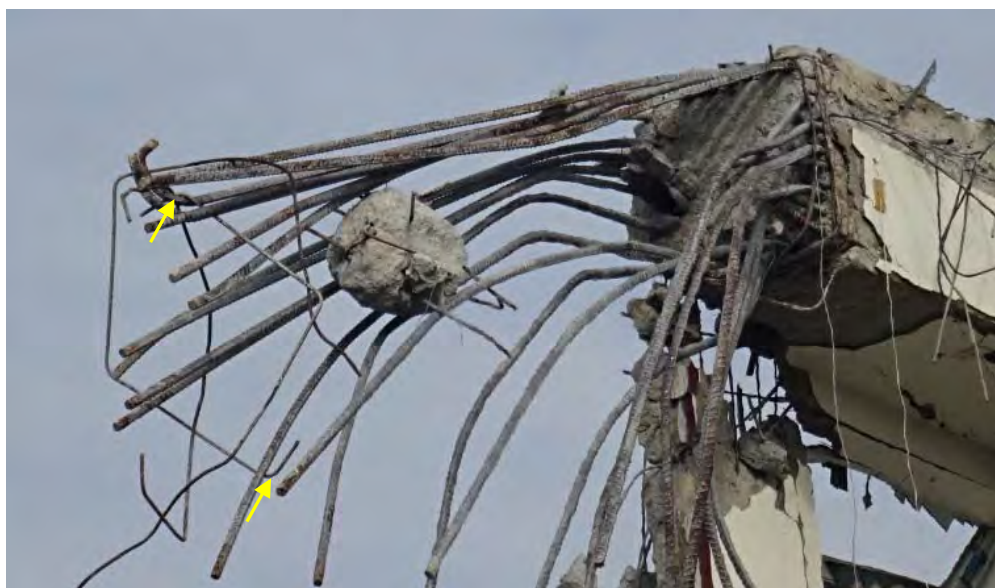
柱鉄筋（1-2階） 維冠大樓H棟 Anchoring of lateral tie bar in a column between 1st and 2nd floors, Weiguan Dalou H Tower

柱-梁の接合部が完全に破壊しており、梁の主筋の定着が完全に破壊している。

A column-beam joint panel is in complete failure. Anchorage of rebar arranged at upper end of beams.

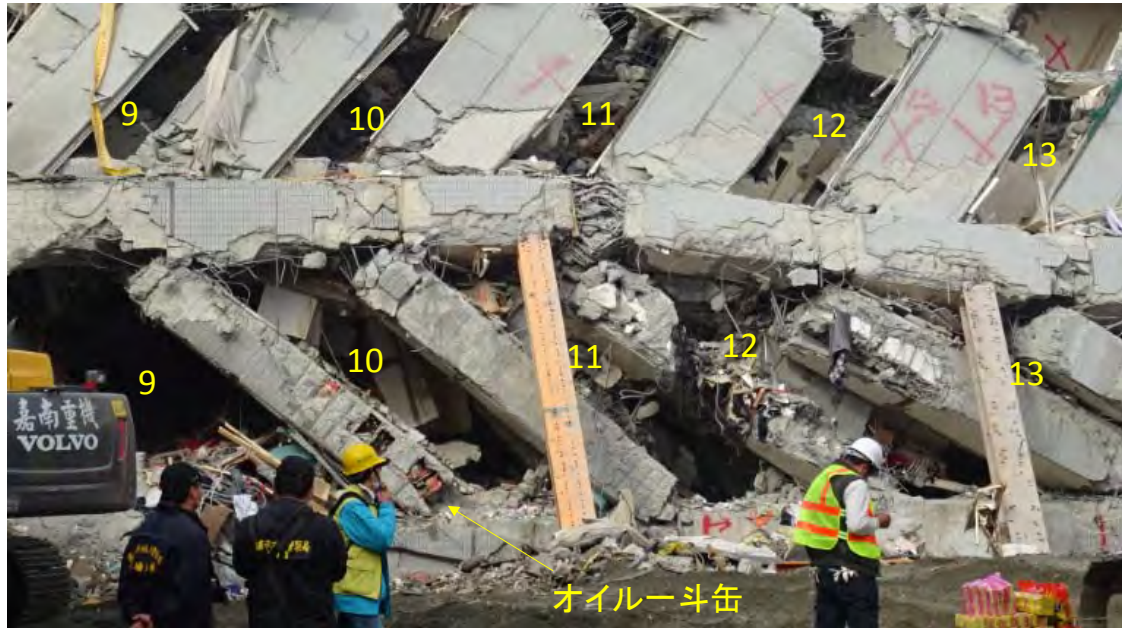
Collapse of a high-rise building, Weiguan Dalou

ほぼ全ての柱・梁接合部が破壊して柱と梁がばらばらに挙動している。

Almost all the column-beam joints are broken, resulting in independent movement of them.

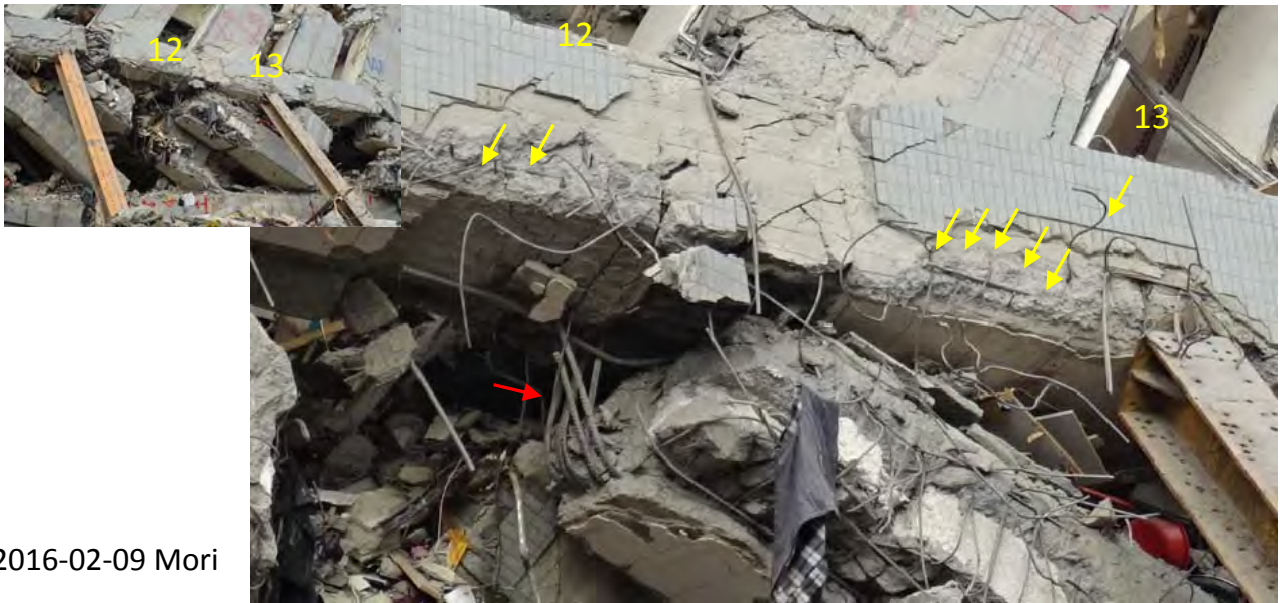
Collapse of a high-rise building, Weiguan Dalou

柱の帯鉄筋は定着が短いため、ことごとく外れており、効果がほとんどない。柱の耐力が極端に低下。梁の主筋（下側）の定着部が短い上に折れ曲げ定着がなされていない。

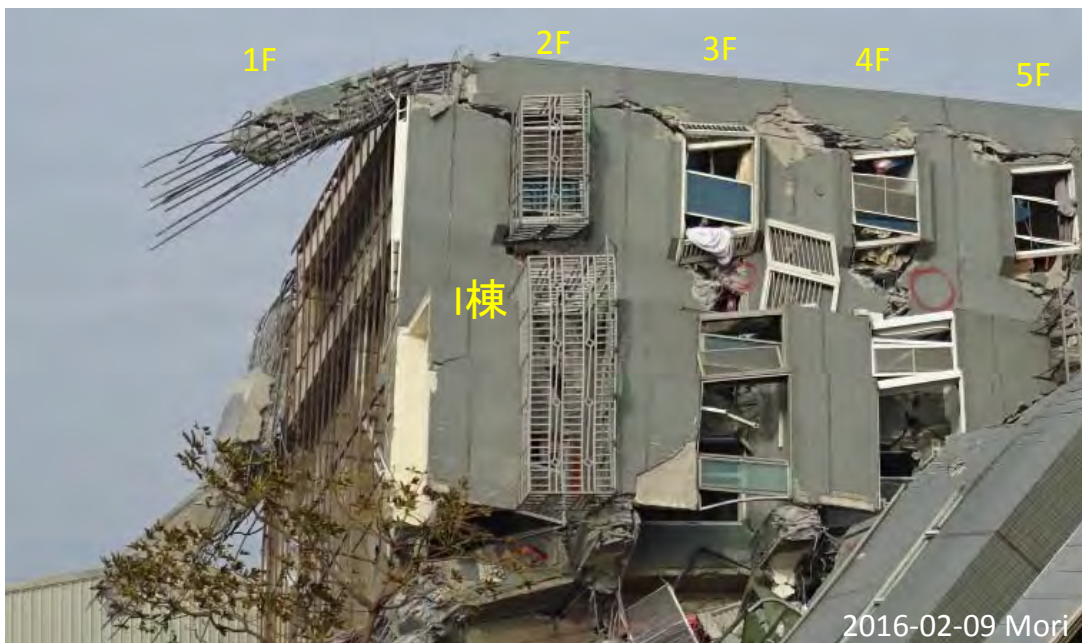
Collapse of a high-rise building, Weiguan Dalou

I棟の西南隅の柱とその内側（南側）壁・梁とは完全に直接せん断されたように破壊していた。転倒することに伴う柱への引き抜きと壁との間のせん断によるものと考えられる。

A large fissure due to complete direct shear failure can be observed along the boundary between the column at south-western corner and walls and beams facing south.

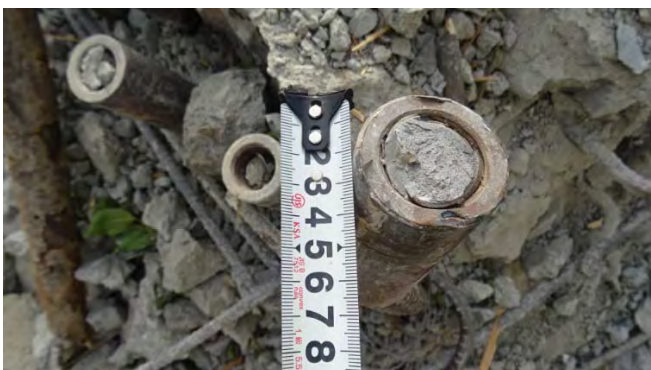
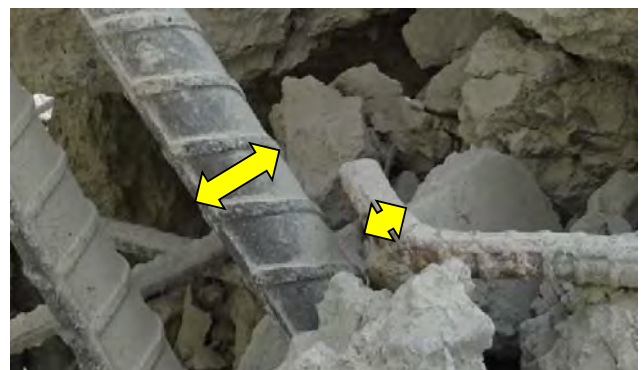
Main rebar of a column in the 1st floor is D29 or D32. Lateral tie rebar is D13. Rebar here has no rust.

Mechanical joint locates within 30cm height from the floor.

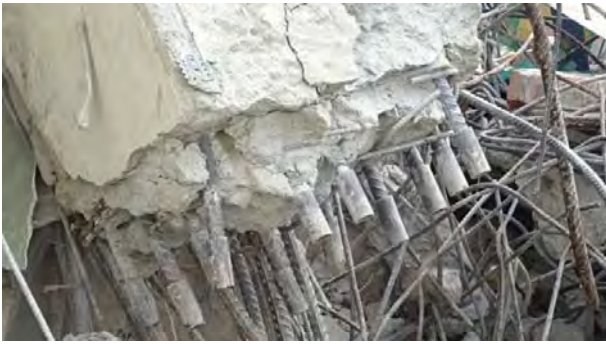
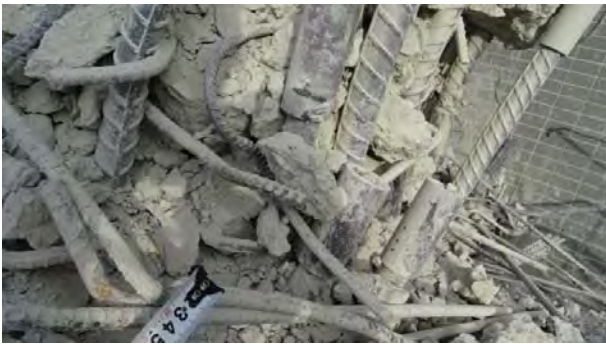
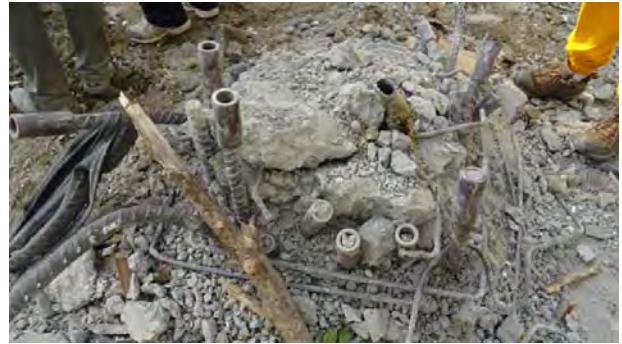
Inappropriateness of rebar arrangement I Tower I, Weiguan Dalou

1階柱の主筋はD29もしくはD32であった。多くは機械式（ネジ式）継手であるが、圧着継手もある。継手位置は全て同じ高さ。転倒に伴う引き抜きにより、継手からの抜けもしくは鉄筋の破断が生じた。

Main rebar of a column in the 1st floor is D29 or D32. Both mechanical joint and crimped joint were adopted. The level of joint is the same in every piece of rebar. Due to overturning of a building, rebar was pulled out of sleeve or was broken.

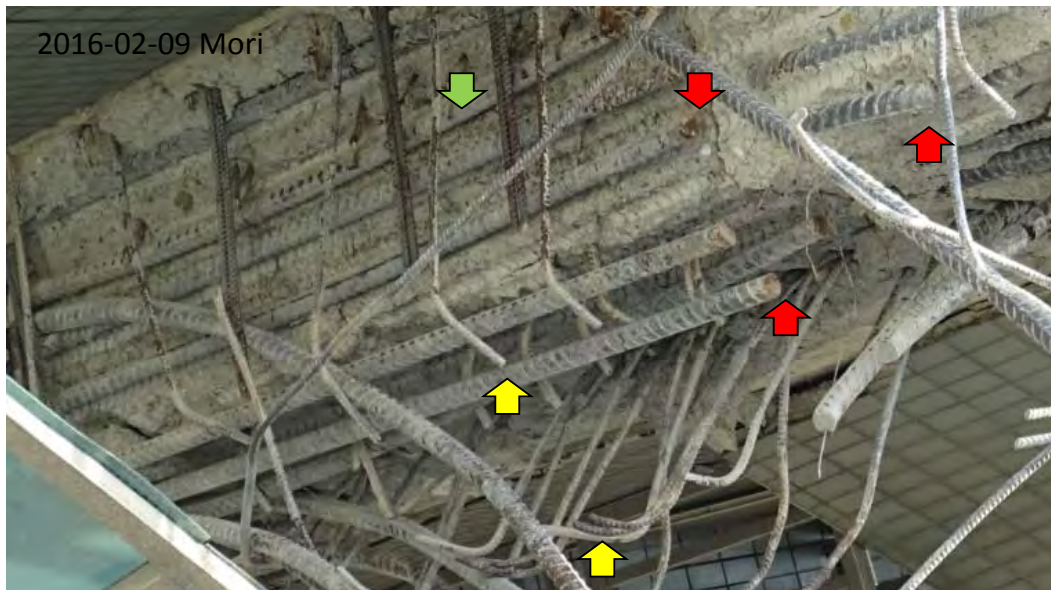
Inappropriateness of rebar arrangement I Tower I, Weiguan Dalou

▲ 柱の帯筋が少ない。▲ 帯筋が90度曲げで定着され、その定着はいずれも破綻している。▲ 柱の主筋が連続していない。

▲ Shortage of lateral tie rebar, ▲ 90 degree bent anchoring of tie rebar and all anchoring were in failure, ▲ discontinuity of main rebar of a column.

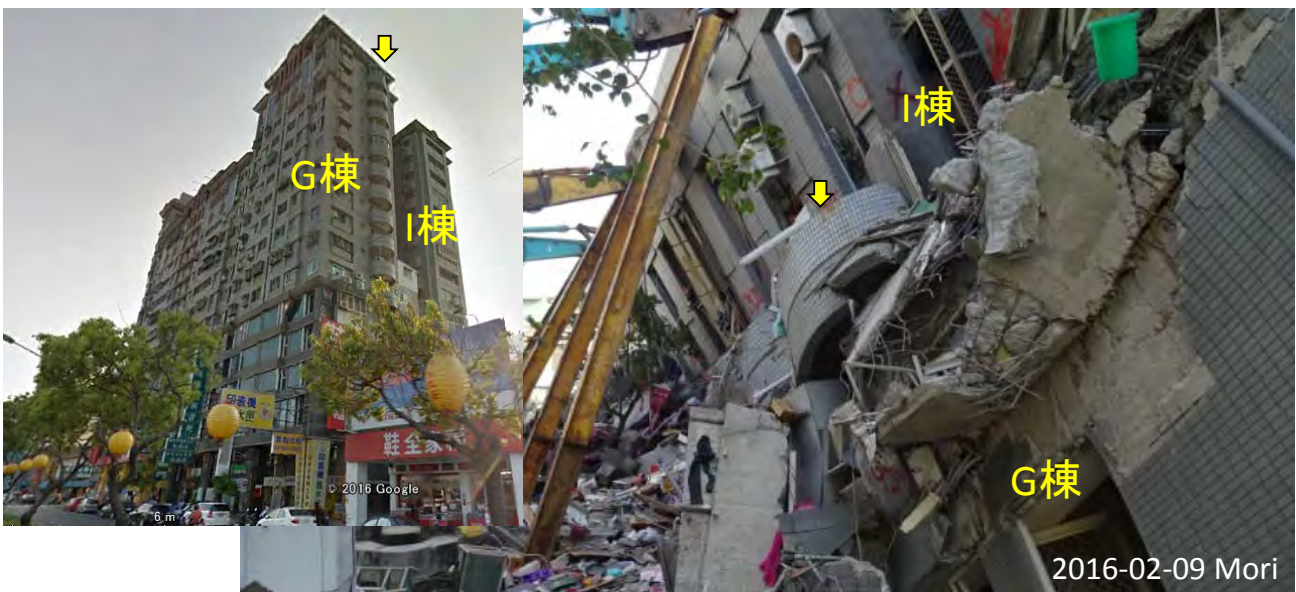
Collapse of a high-rise building, Weiguan Dalou

G棟はI棟に押しつぶされており生存空間はほとんどなかった。

There were no space for surviving in G tower because of pressed by I tower.

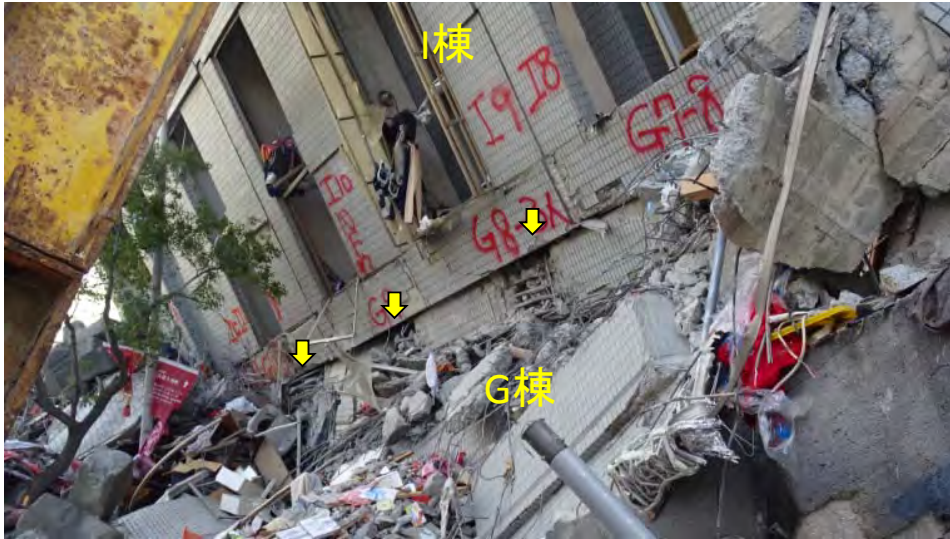
高層建築の崩壊 維冠大樓 G&I Towers Collapse of a high-rise building, Weiguan Dalou

G棟はI棟は1層分ずれて重なっていた。一体となって倒れたのではなく、将棋倒しのように、2棟はずれて倒れたものと考えられる。I棟には見られないが、G棟には柱梁接合部が完全に破壊されている。柱梁の骨組み接合部の破壊により、生存空間を残すことなく倒壊し、I棟が上に重なることで、一層生存空間を減少させたと考えられる。

A floor of Tower G corresponded to one upper floor of Tower I. This means that both tower did not integrally overturn, but slidingly did.

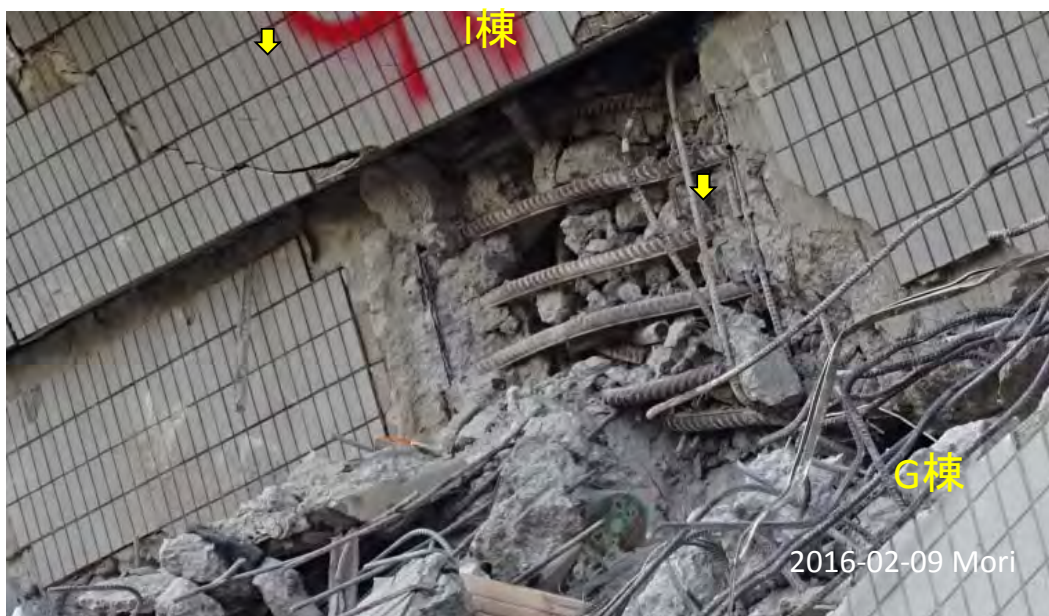
高層建築の崩壊 維冠大樓 G&I Towers Collapse of a high-rise building, Weiguan Dalou

G棟の北西隅の柱は、すべての柱梁接合部ではコンクリートが破碎され、帯筋は見当たらなかった。

There were recognized no lateral rebar ties at all the column-beam joints along the column at the north western corner of Tower I. All the joints were completely crashed.

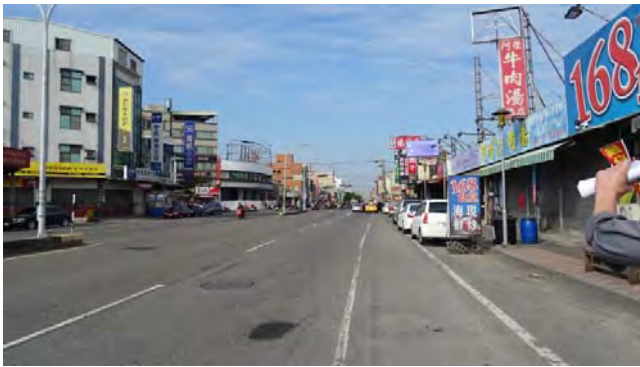
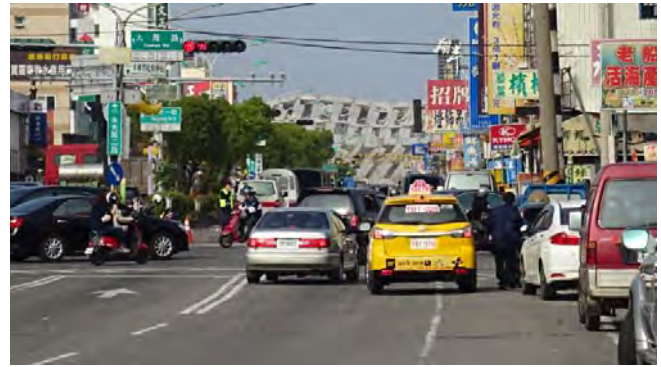
Collapse of a high-rise building, Weiguan Dalou

維冠金龍大樓が倒壊して横転した永大路2段沿いの建物に損傷は見られない。

You can find that almost all the buildings have no damage along Yongda 2nd road on which Weiguan Jinlong building toppled down.

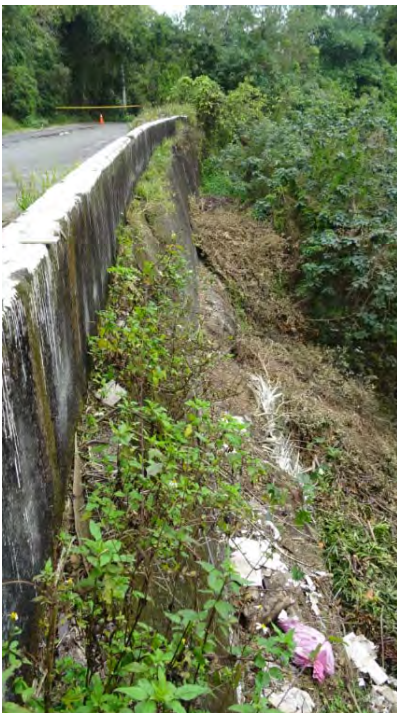
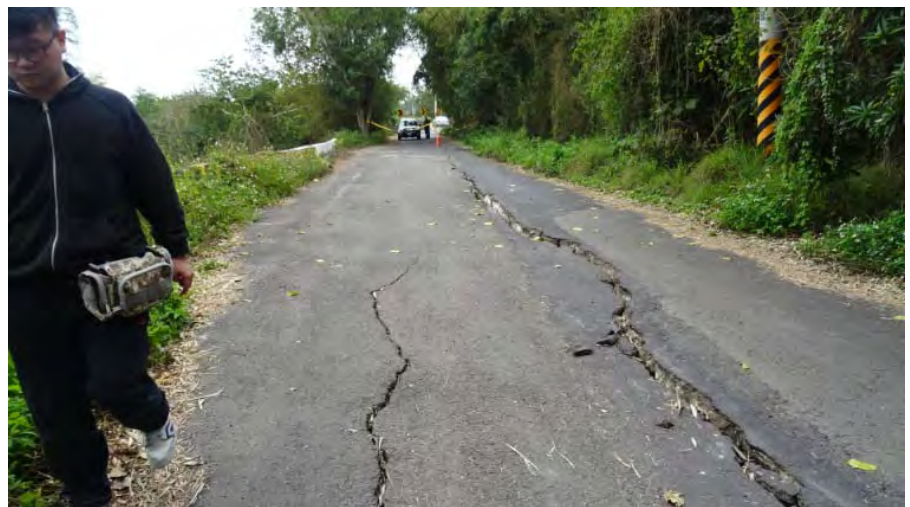
急傾斜斜面の上の道路の沈下・亀裂

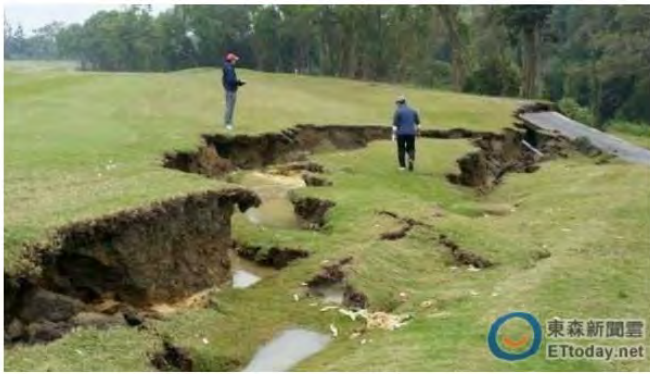
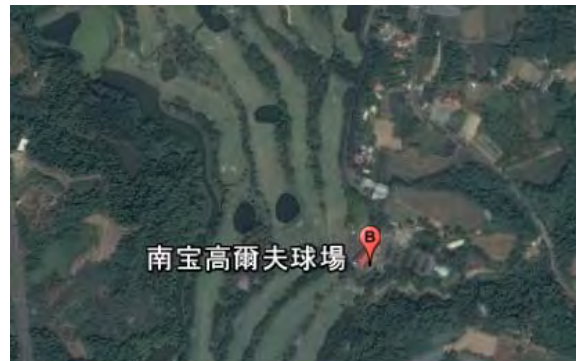
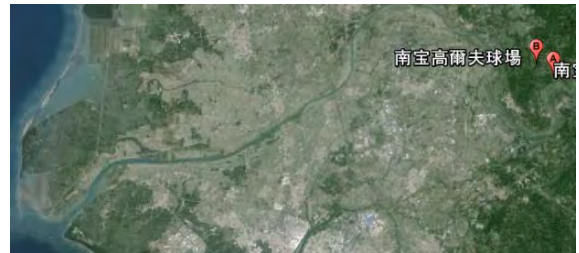
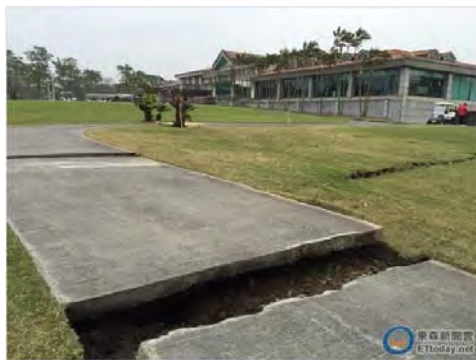
南宝高爾夫球場の地盤変状・地すべり

▲台南大内區南寶高爾夫球場地面，地震後產生嚴重裂痕、高低差大。(圖/網友提供)

ETtoday
東森新聞雲
標高55m。地形的には丘陵地。地すべり性の変状

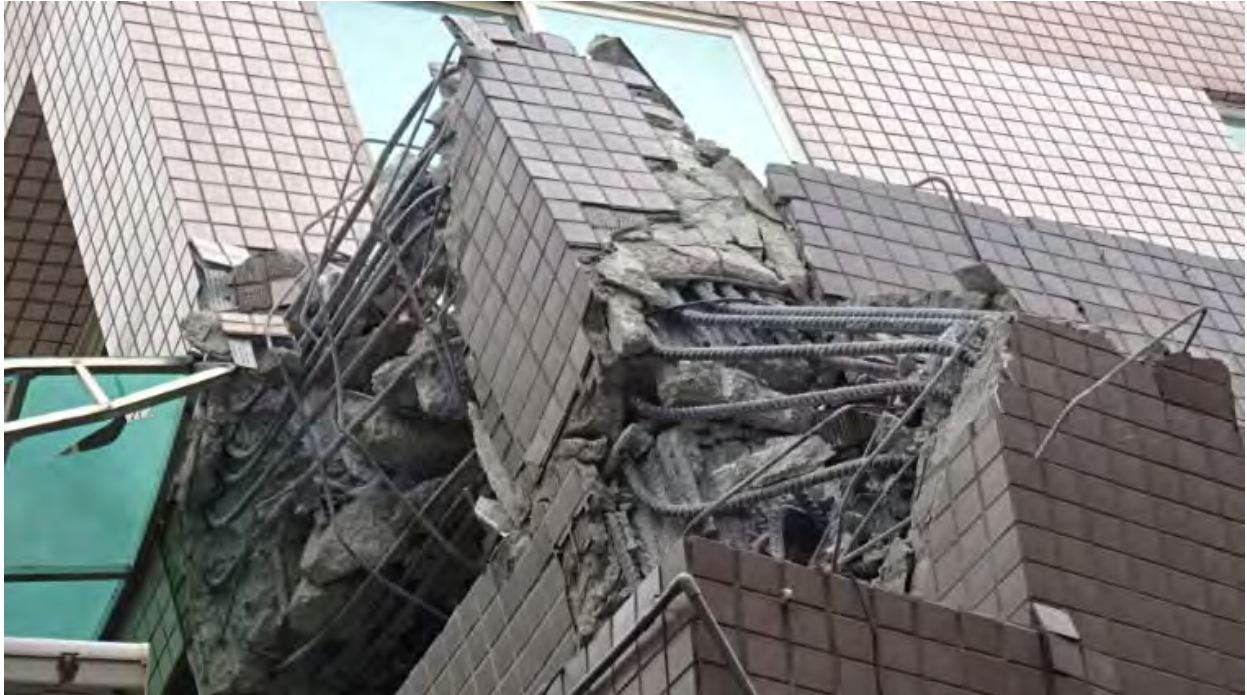
京城銀行

せん断補強筋(帯鉄筋)が少ない。定着が135度でなく、90度。
