土木学会全国大会特別セッション
熊本地震報告会

熊本地震における 斜面災害と今後

地盤工学委員会
斜面工学研究小委員会委員長
山口大学教授 鈴木 素之

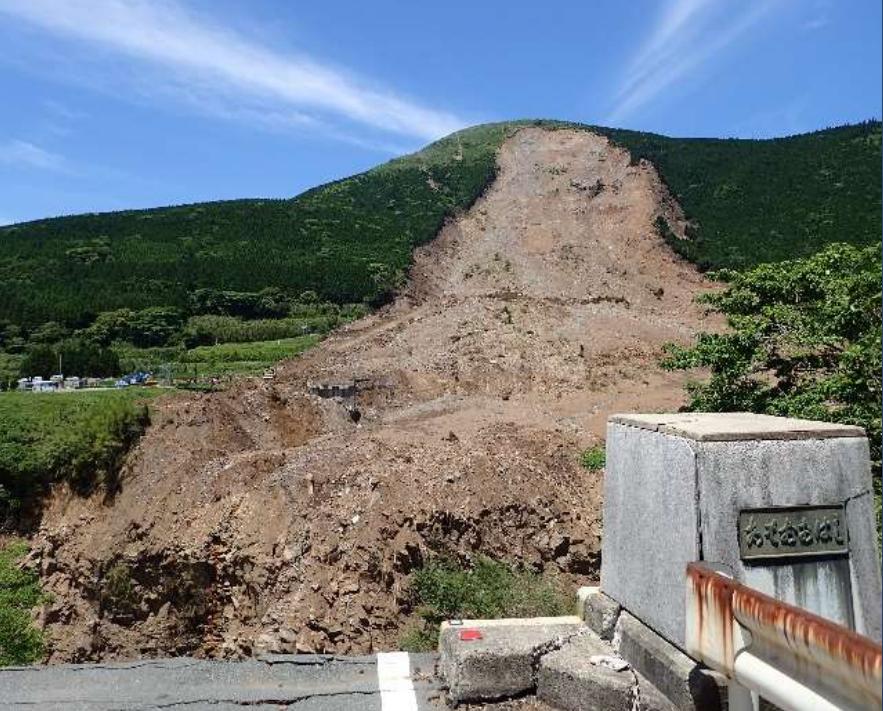
阿蘇大橋の落橋箇所

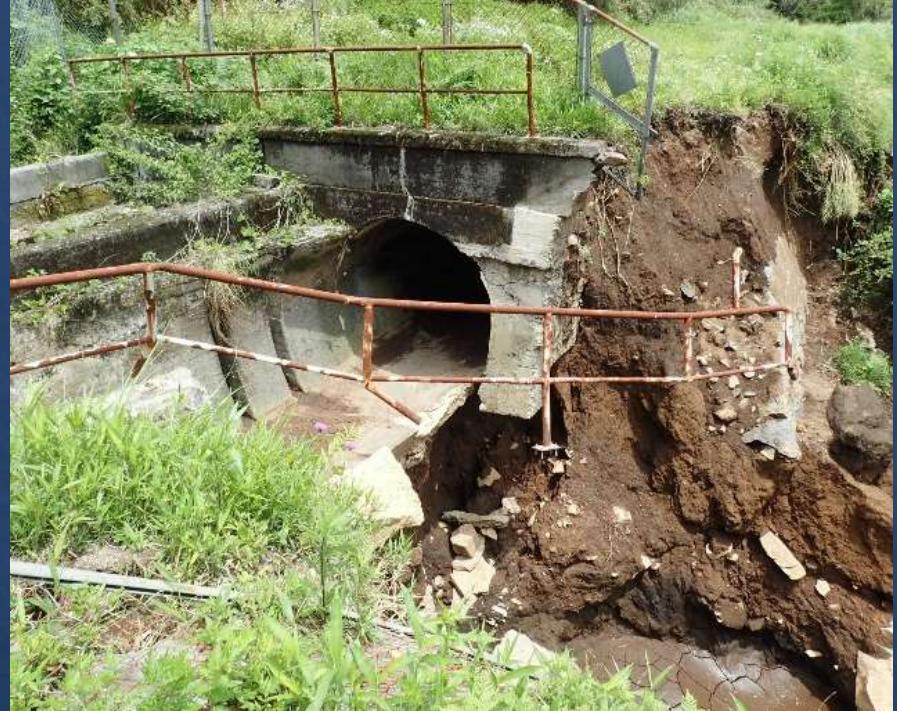
導水路の破損・漏水箇所

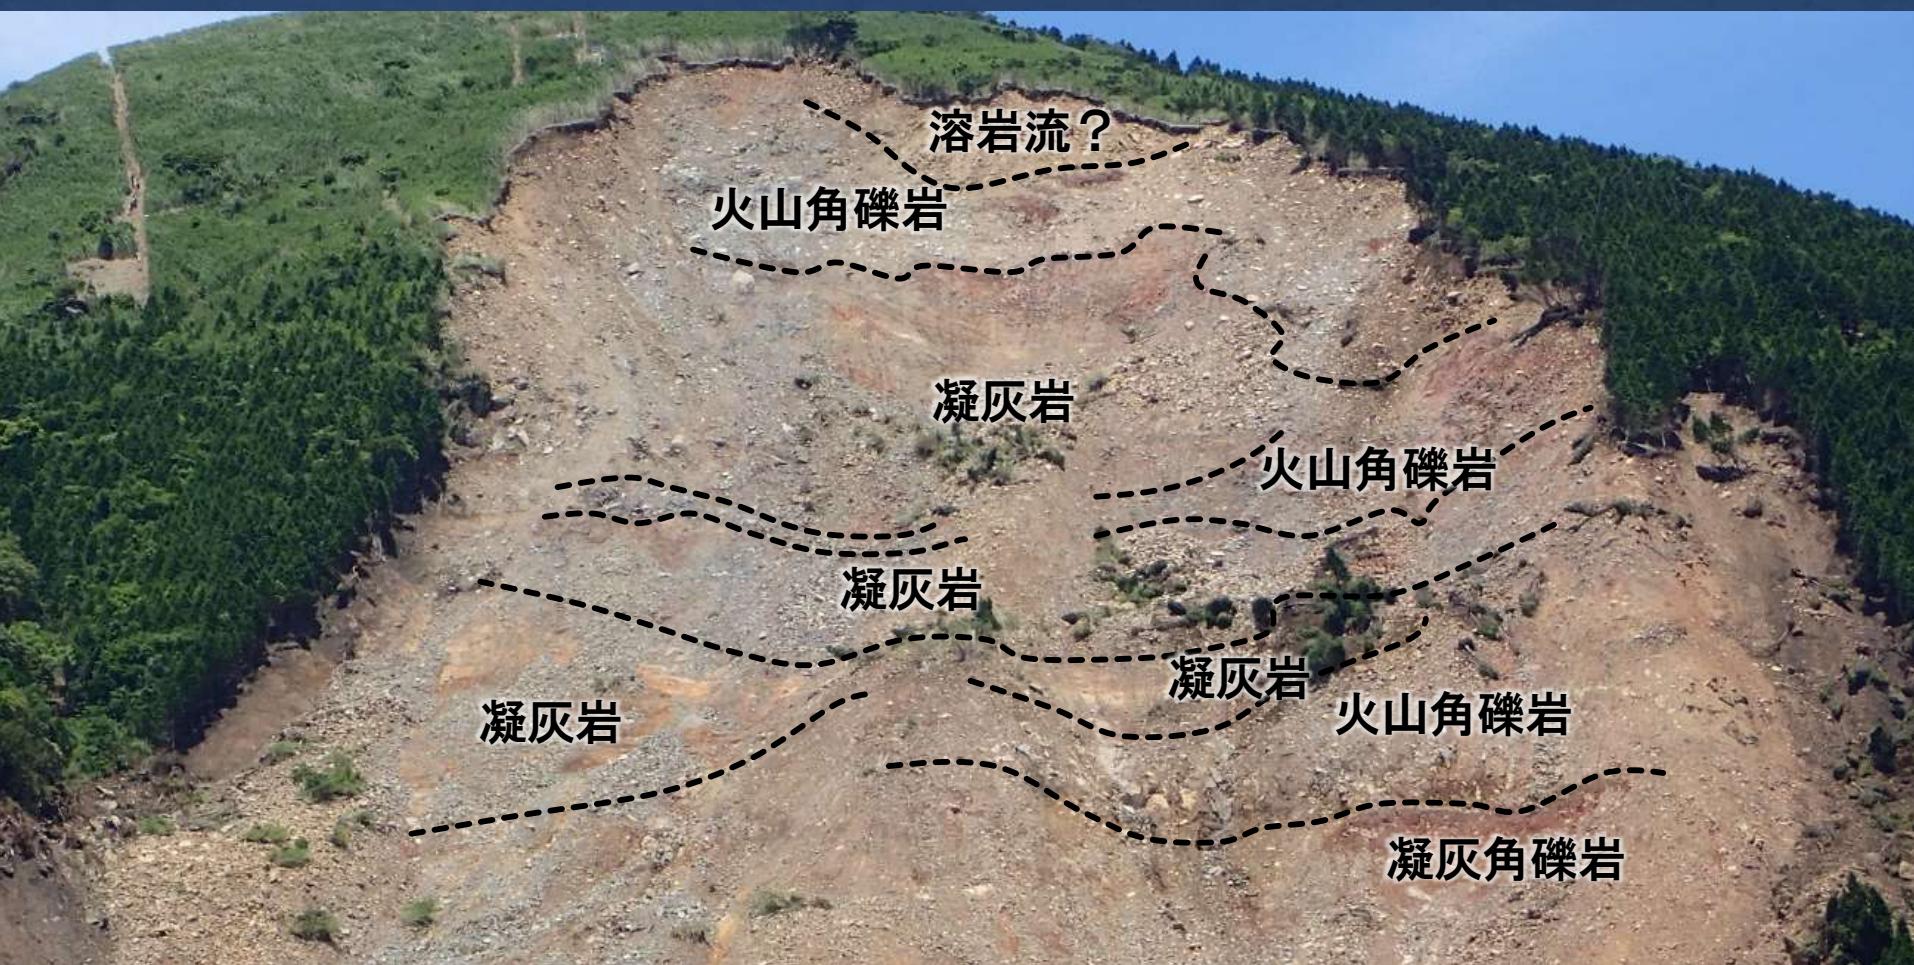
大規模崩壊の崩壊面に認められる帯状の角礫主体層

安山岩と思われる角礫主体層が帯状に数枚確認することができ、遠方目視からの岩相区分を試みたところ溶岩流、火山角礫岩、凝灰岩、凝灰角礫岩が複雑に積み重なっているものと推察

- ・ 山体の構成地質は主に固結度の弱い火碎岩であると推察され、全体的に浸食耐性が低く、風化進行に伴いせん断抵抗力が低下していた可能性がある。
- ・ 過去に断層運動で形成された立野火口瀬付近であるため、脆弱な地盤状態であった可能性がある。また、崩壊斜面は布田川断層帯と推定断層に挟まれた山体であり、過去の断層運動によって、より大きくダメージを受けていた可能性がある。
- ・ 山腹中腹に浸食谷が発生し難い特徴が認められ、斜面中腹が高透水性であったと考えられる。すなわち斜面に緩みが生じていた可能性がある。
- ・ 斜面下方の崖錐層は黒ボク層を流れ盤に挟在するなど滑動や崩壊を生じやすい状態であった可能性がある。
- ・ 断層変位の大きい箇所近傍であったため、より強い地震動が斜面に作用した影響がある。

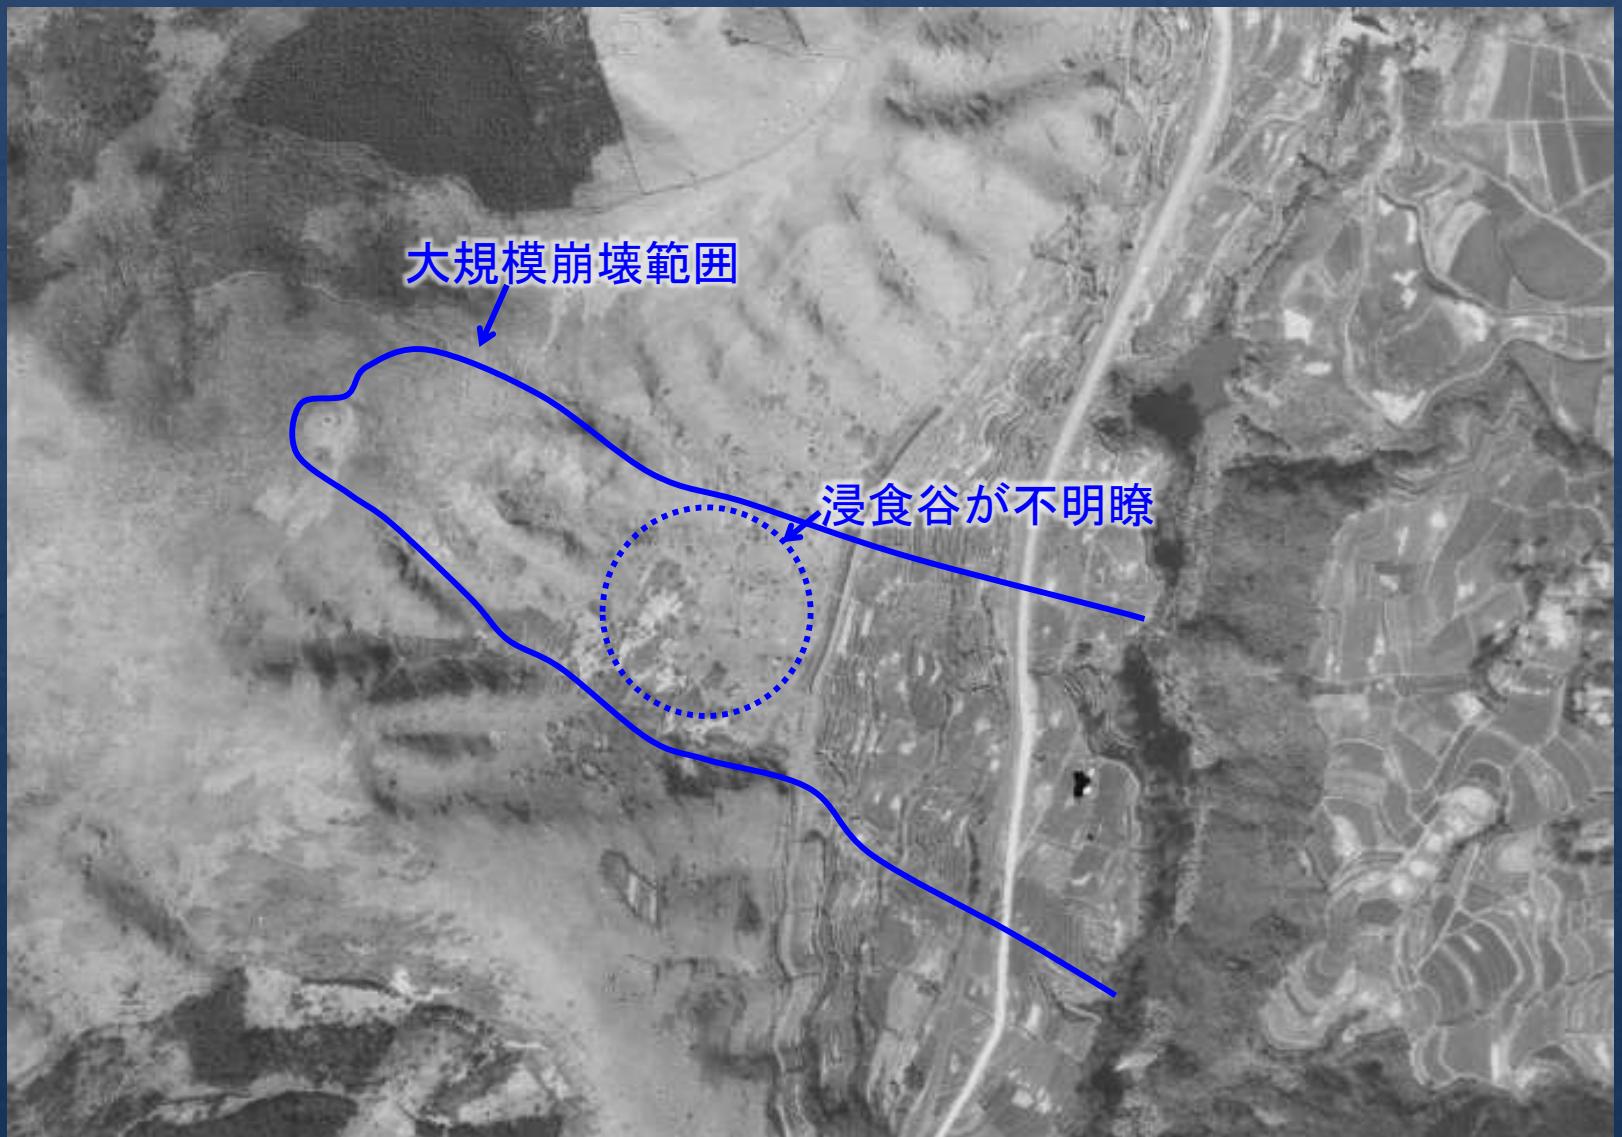
斜面上部には尾根線付近から複数の浸食谷が形成されており、浸食耐性の低い地質であったことがうかがえる

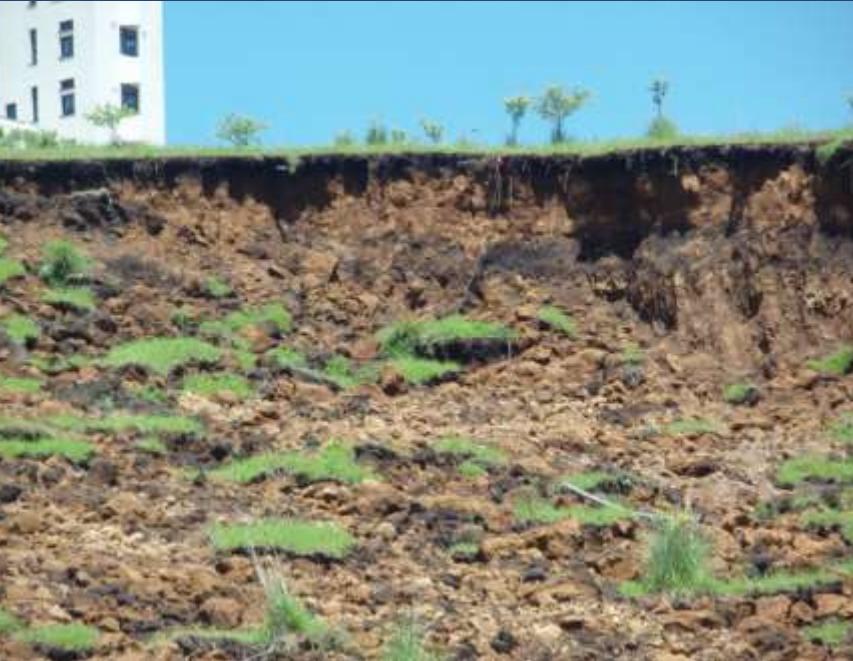
滑落崖

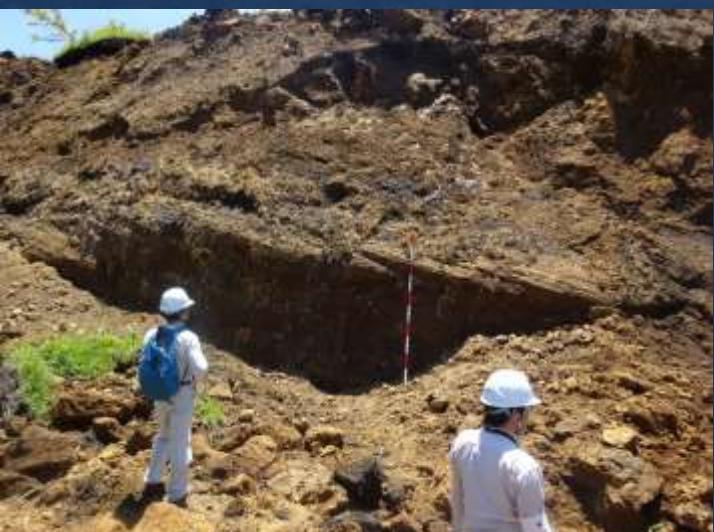
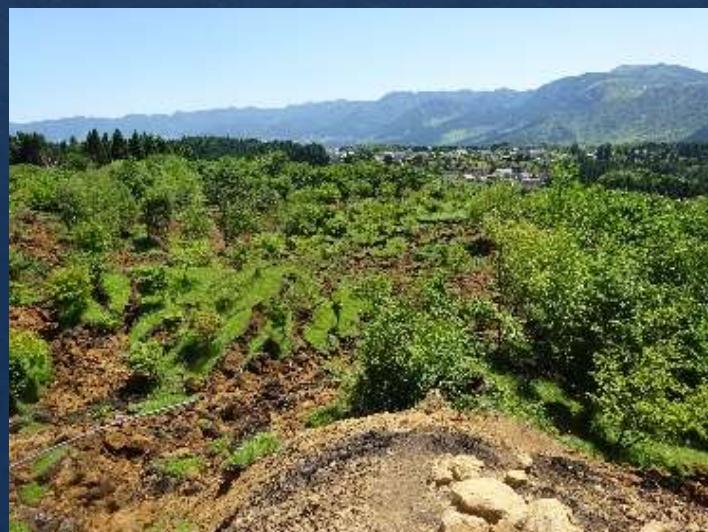
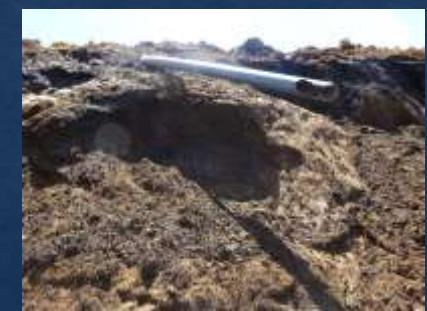
崩壊土砂の中に
あった塩ビ管

側方崖(崩壊時の土塊の擦跡が残る) 小丘から分岐した崩壊土砂

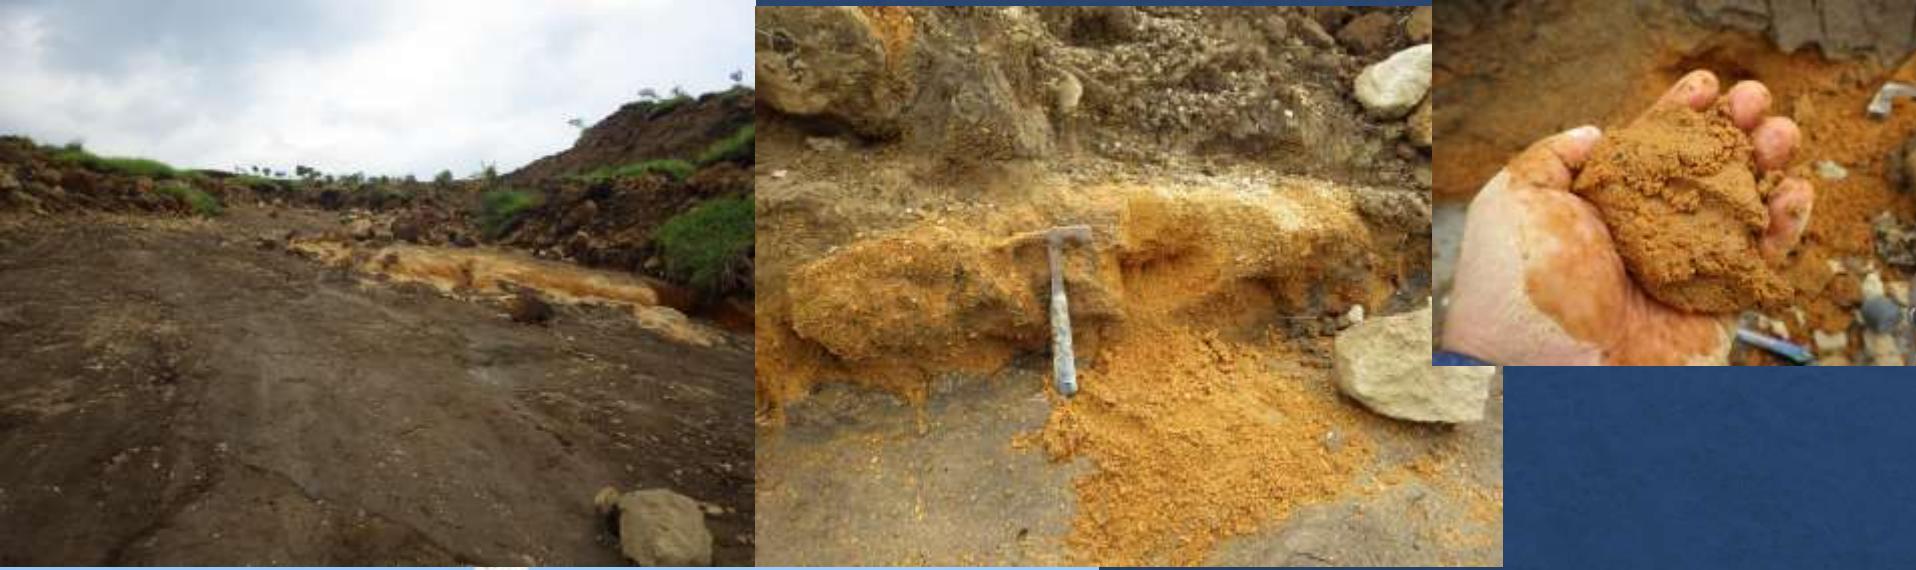
地すべり面とみられるやや硬い層上
に黄色粗粒軽石層が付着

- ・ 地震時のすべり面は軽石層あるいはその境界とみられる。軽石層の分布とその含水状態から、この軽石層が地震時の斜面安定を左右した可能性が考えられる。
- ・ 軽石層の平常時の吸排水特性や地震時における排水特性と強度変化、あわせて上・下位の火山灰との地下水流动や強度変化の応答関係に関する研究が望まれる。

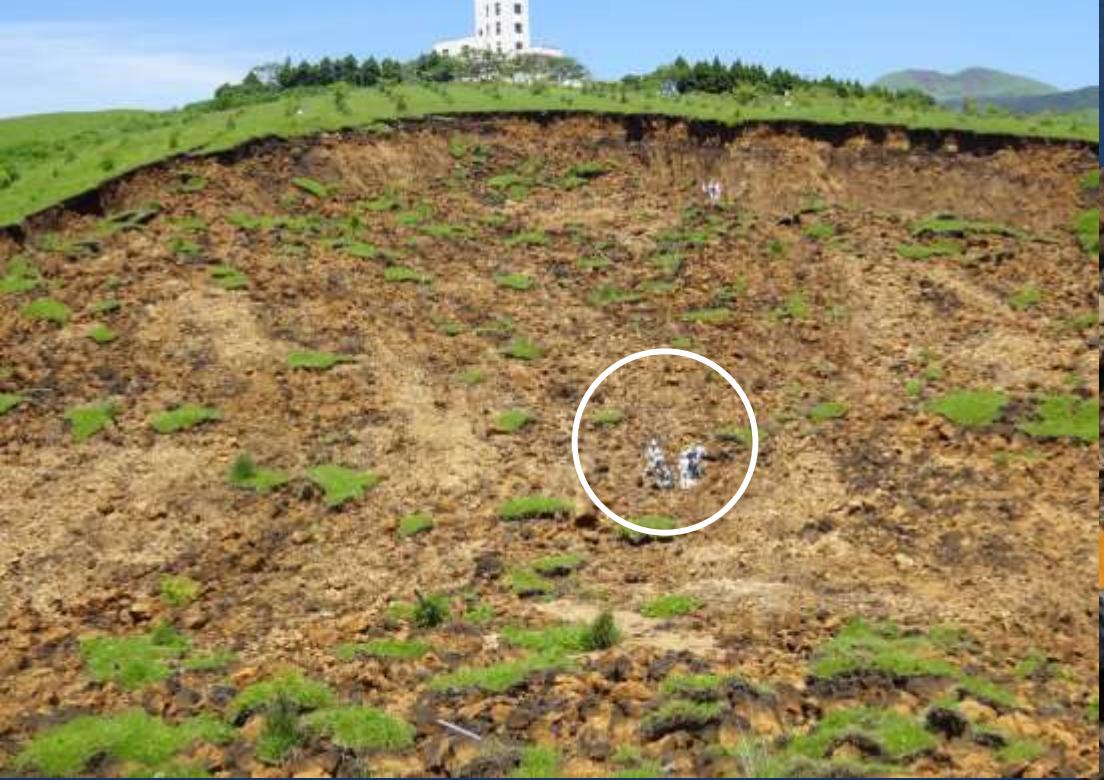
崩壊部の底部に露出したすべり面

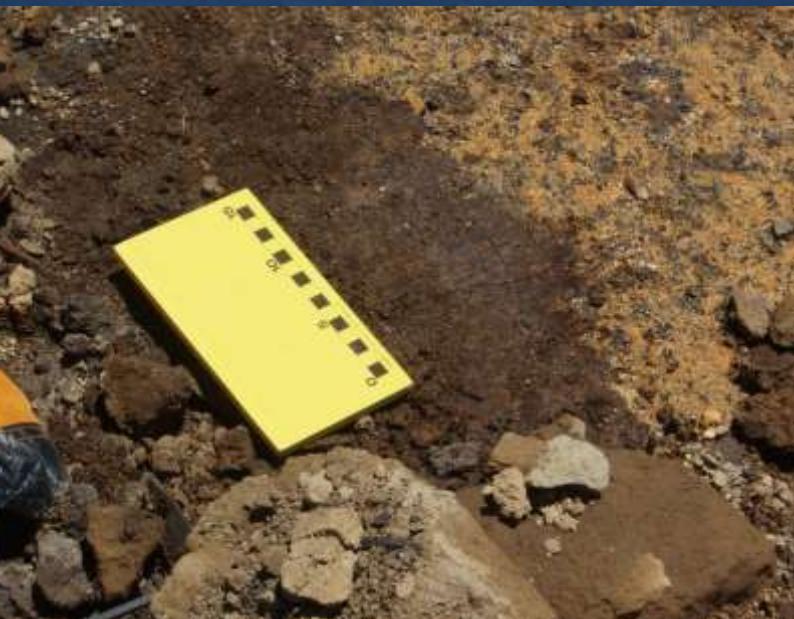
すべり面の傾斜角は約15度

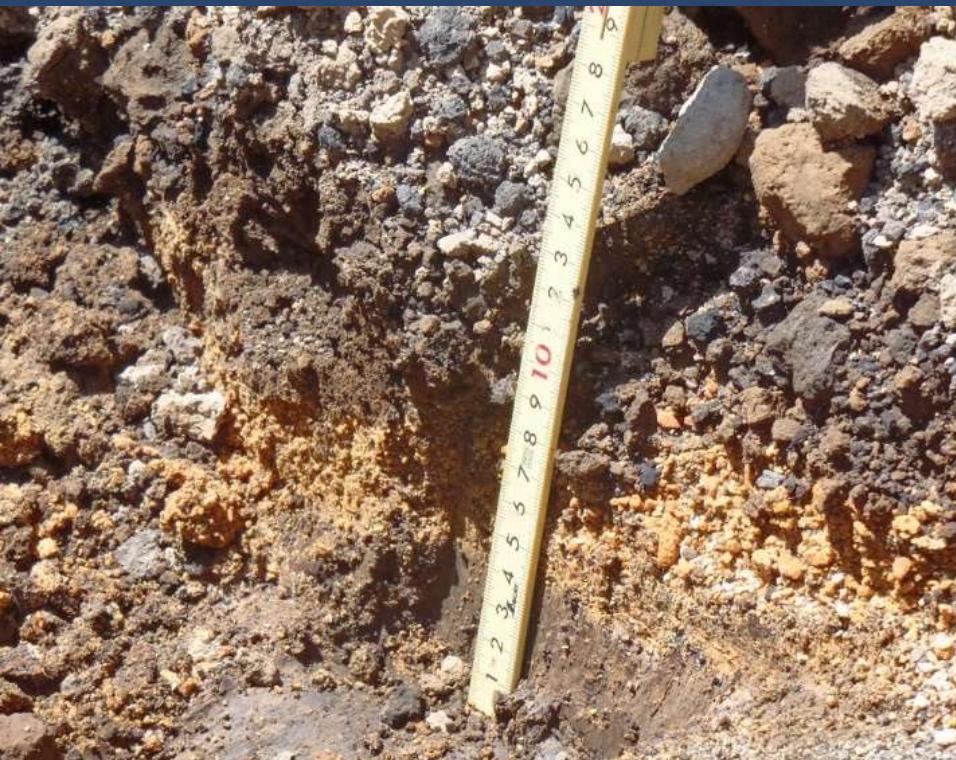
軽石層

いずれの崩壊箇所も、この固結度の低い火山灰層中にオレンジ色の軽石層を挟み、軽石層の層厚は30cm程度以下で含水率は高い

高野台地区の地すべりでのすべり面付近でみられた軽石層と目視的には同じもののように見える

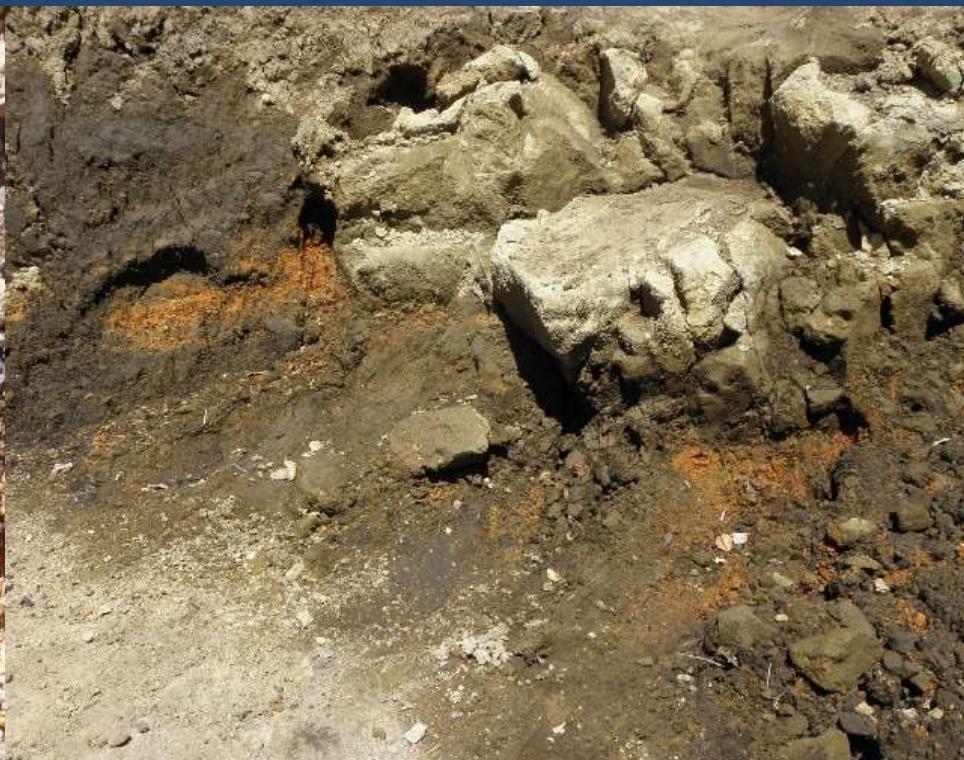
崩壊先端部の軽石層(湿润)

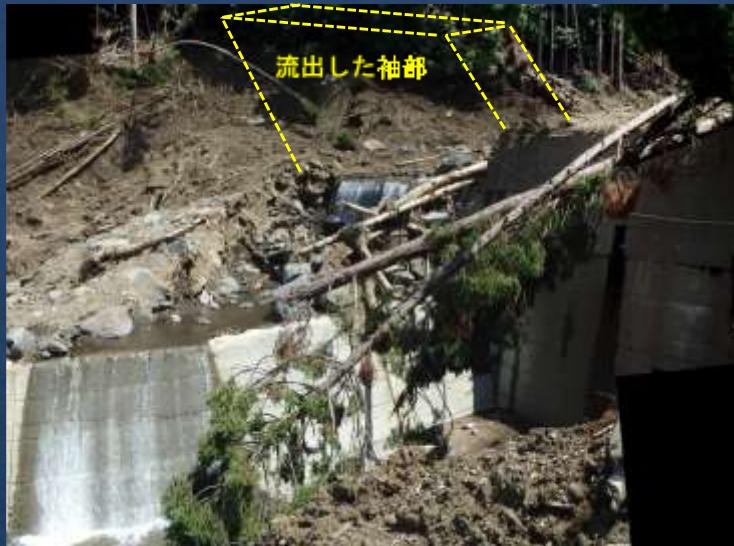
三王谷川砂防堰堤の被災状況

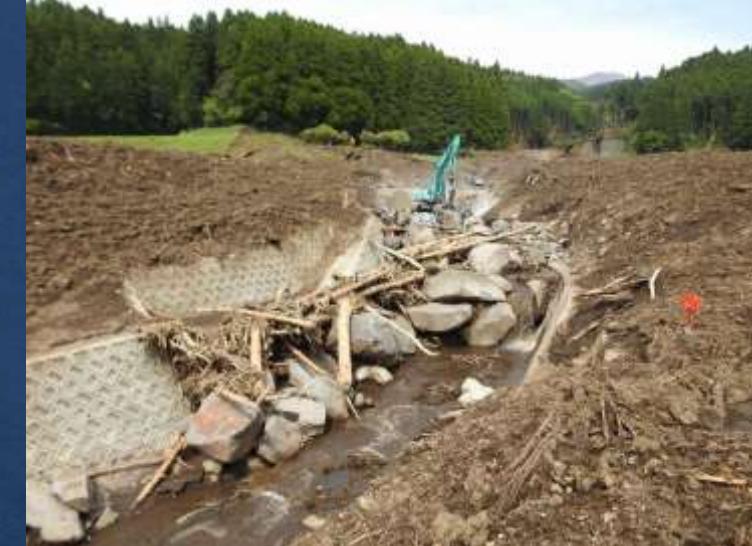
下流流路工内の巨石堆積状況(5/8撮影)

- ・ 山王谷川では、H28熊本地震の本震直後に、降雨がないにもかかわらず土石流が発生した。これは強い地震動の影響により、移動土塊内部から水分が湧出して高流動化したためと考えられる。しかしながら、3km以上流下したメカニズムについては、今回の調査では明らかにできず、今後の課題と考えられる。
- ・ 本震に伴い渓床内には不安定土砂が堆積し、再流出が懸念されたが、6月20日～21日の降雨により二次移動し、土石流化した。今後の出水や台風により、再び土砂の流出が懸念されることから、流路工内の除石等の緊急減災対策の実施が必要と考えられる。

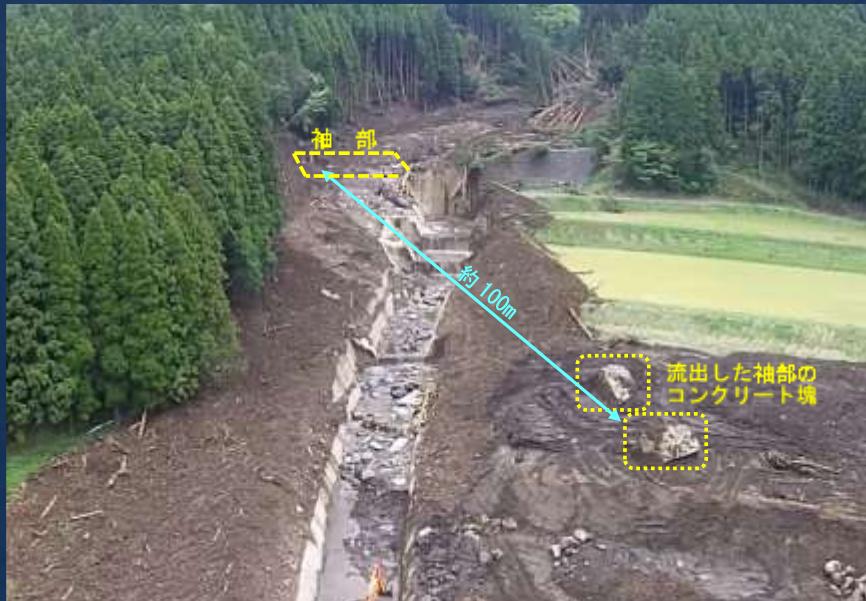
三王谷川砂防堰堤袖部の流出状況
(4/24撮影)

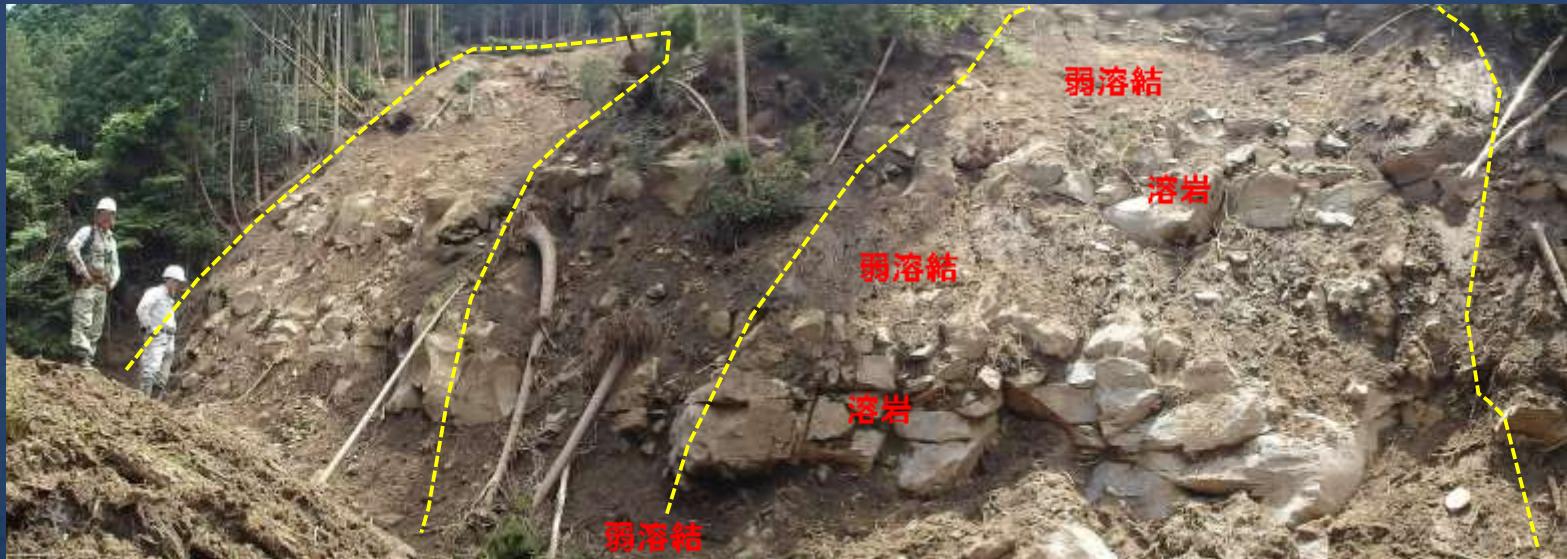
崩壊地斜面内に認められる地質構造

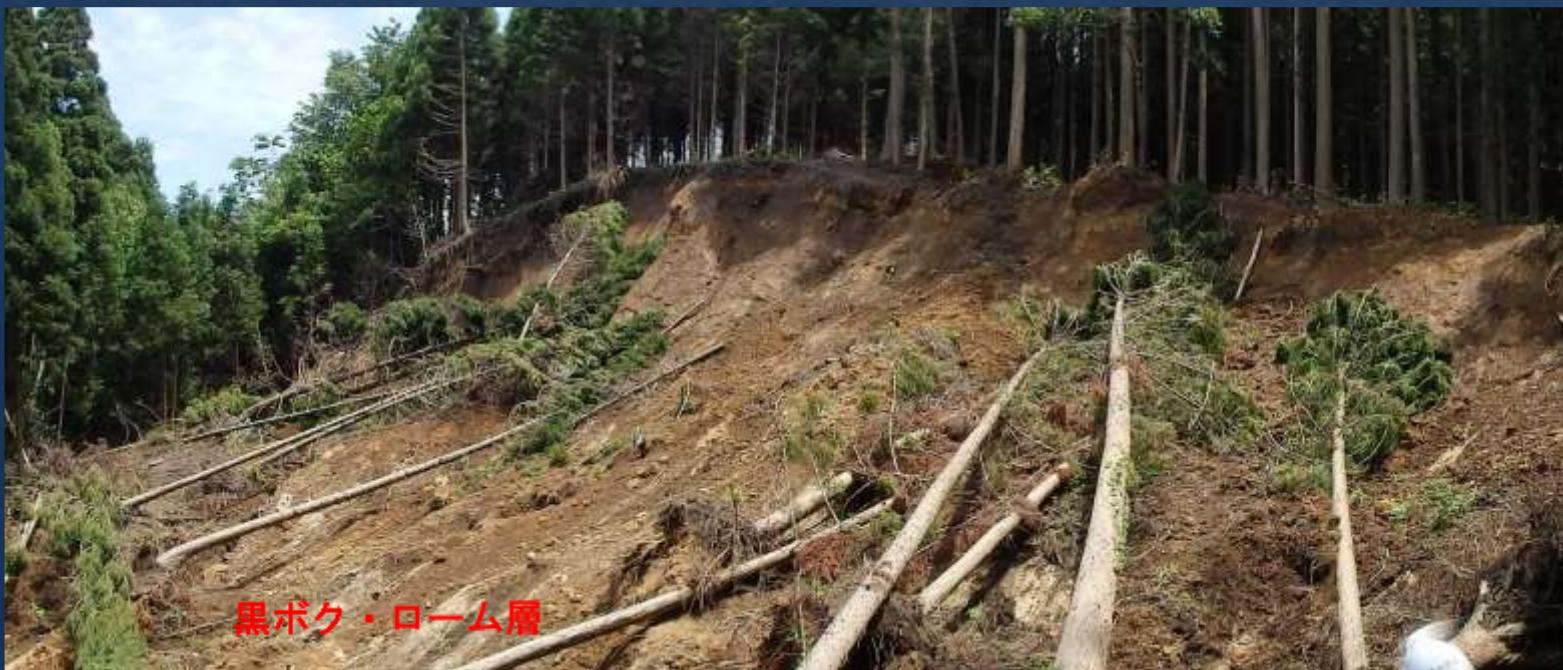
斜面上部の表層崩壊状況(上写真の左側崩壊の頭部)

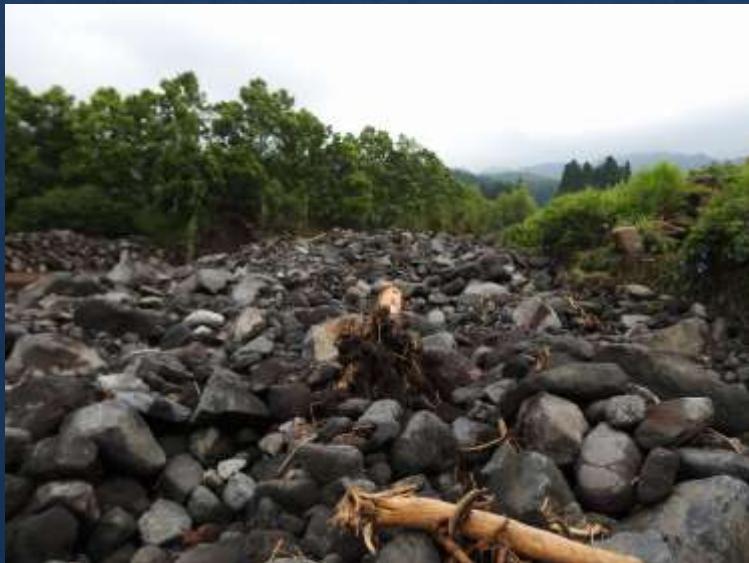
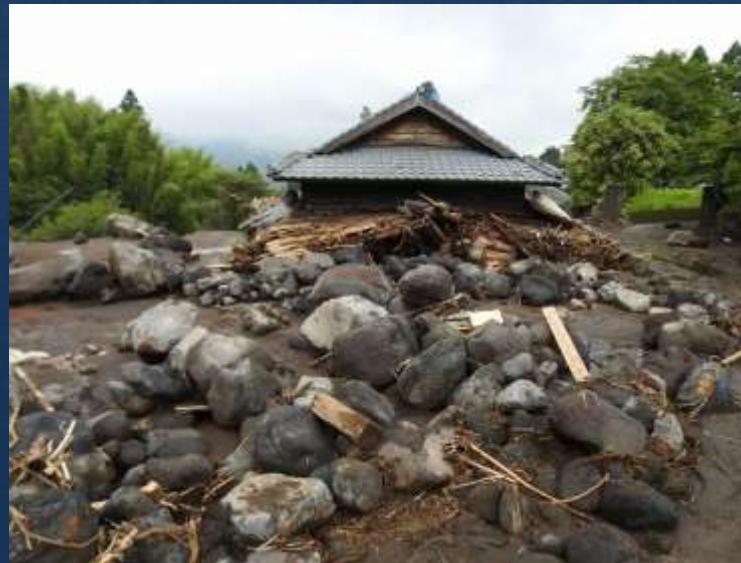
土石流堆積状況(新畠橋直上流, 6/21撮影)

溪流沿いの住民の多くは周辺施設への避難を行っていたこともあり、当該土石流による人的被害は発生していない

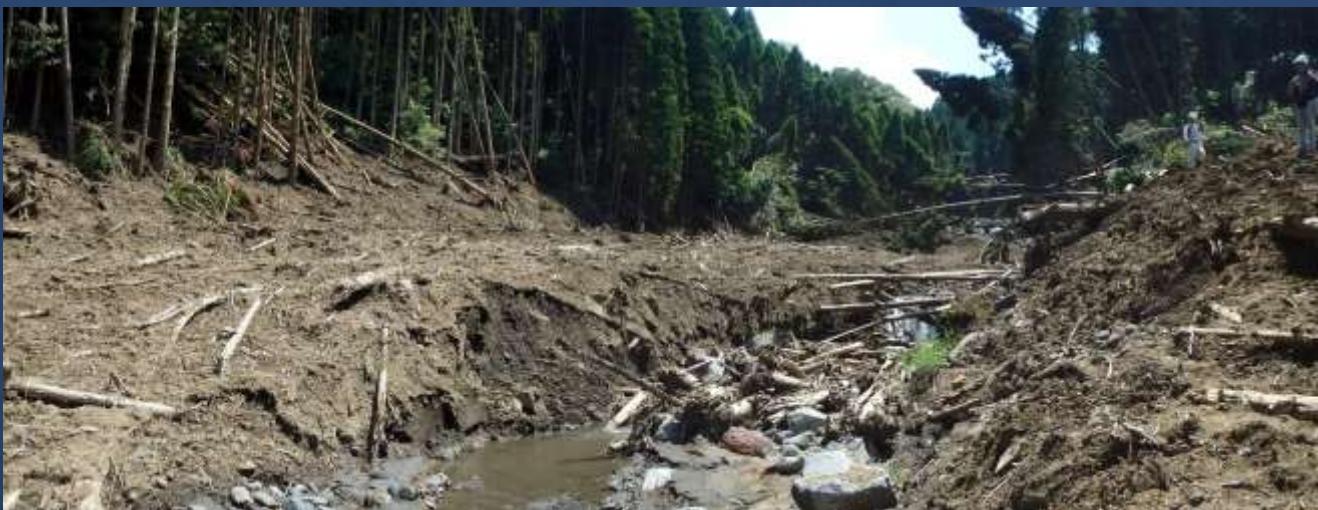
6/20-21の降雨前：三王谷川砂防堰堤堆砂状況(6/3撮影)

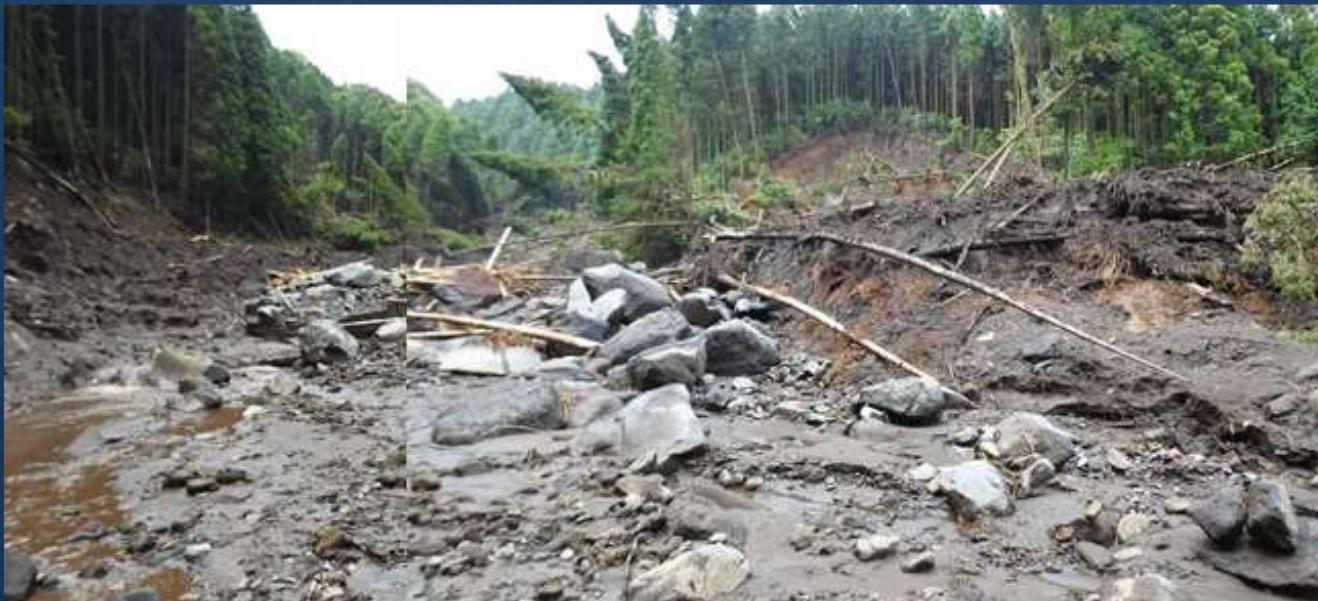
6/20-21の降雨後：三王谷川砂防堰堤堆砂状況(6/21撮影)

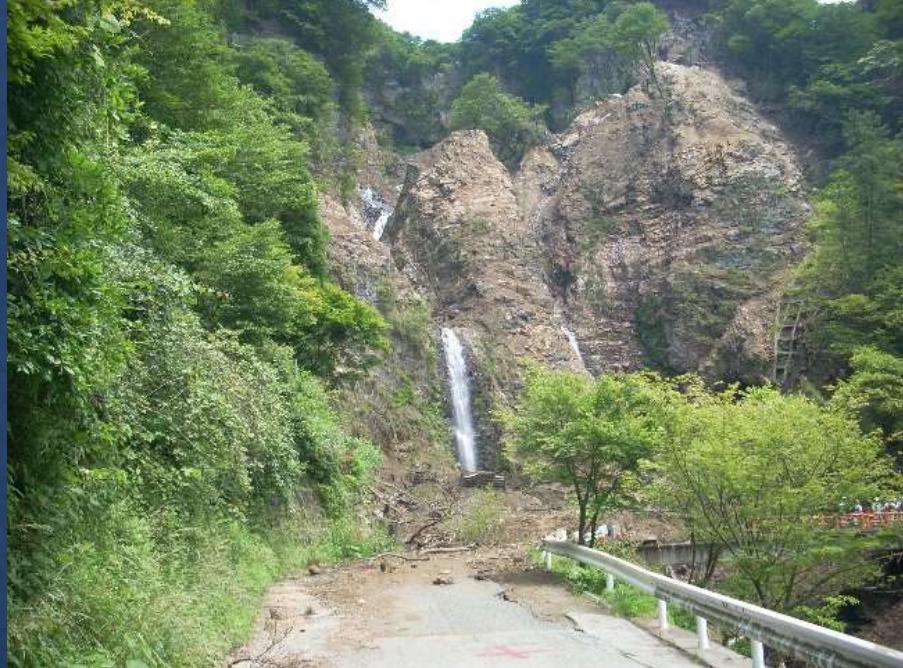
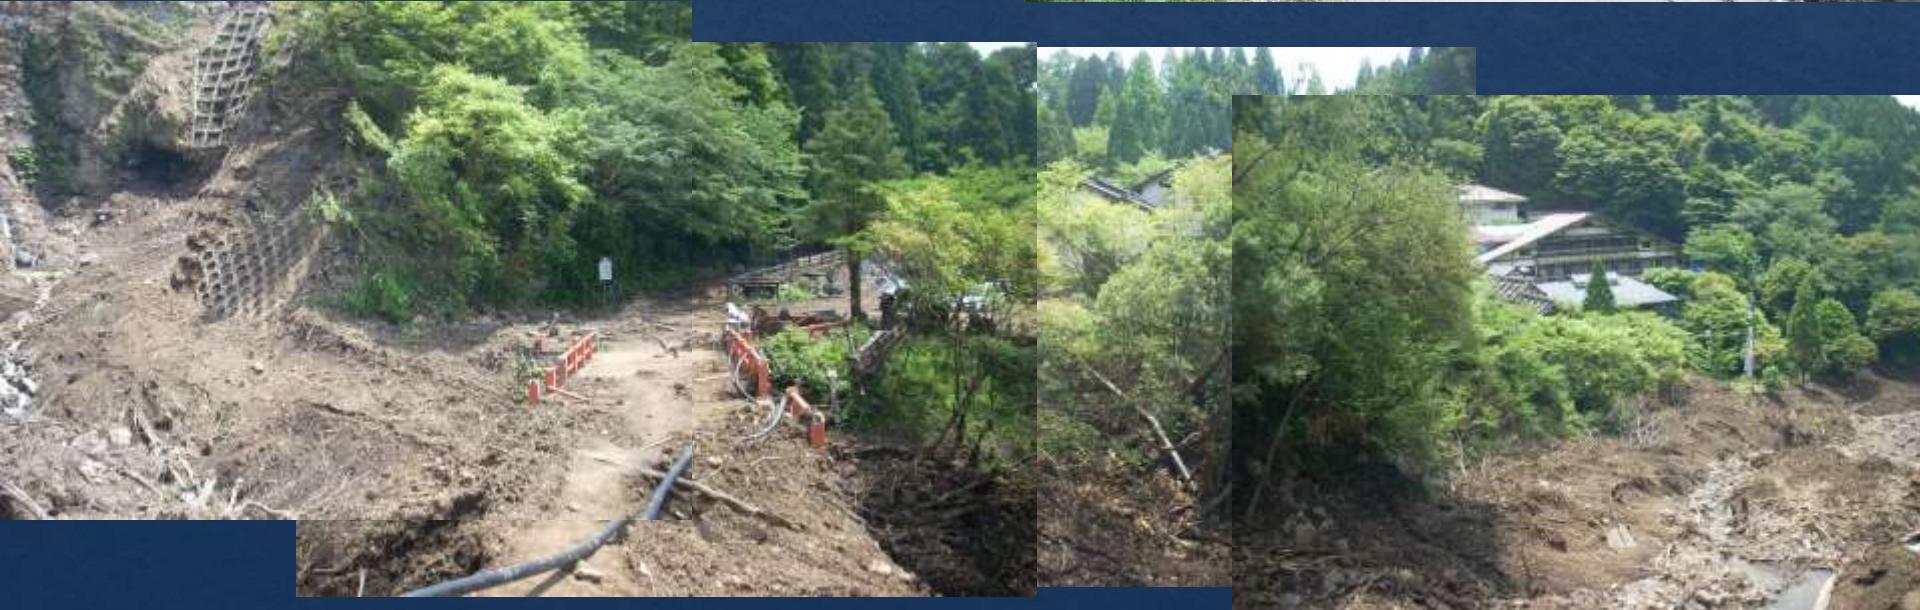
崩壊①の状況

旅館東側の崩壊
状況(遠景)

垂玉川上流の急崖からの土石流の状況: 旅館(写真右の家屋)には達していないが、道路等は通行できない状況となっている

- ・ 崩壊①、②、④は、集水地形であるほか、急崖上部に小さな尾根地形ならびに火山灰層、軽石層で形成されていたことにより、地震動だけでなく水の作用により崩壊を誘発したものと考えられる。
- ・ 崩壊③は、水の作用は少ないと考えられるが、亀裂の多い溶岩部と強度の小さい自破碎部で急崖地形が形成されていたことにより、強い地震で溶岩部に崩壊が生じたために自破碎部を含む大きな崩壊に繋がったと考えられる。

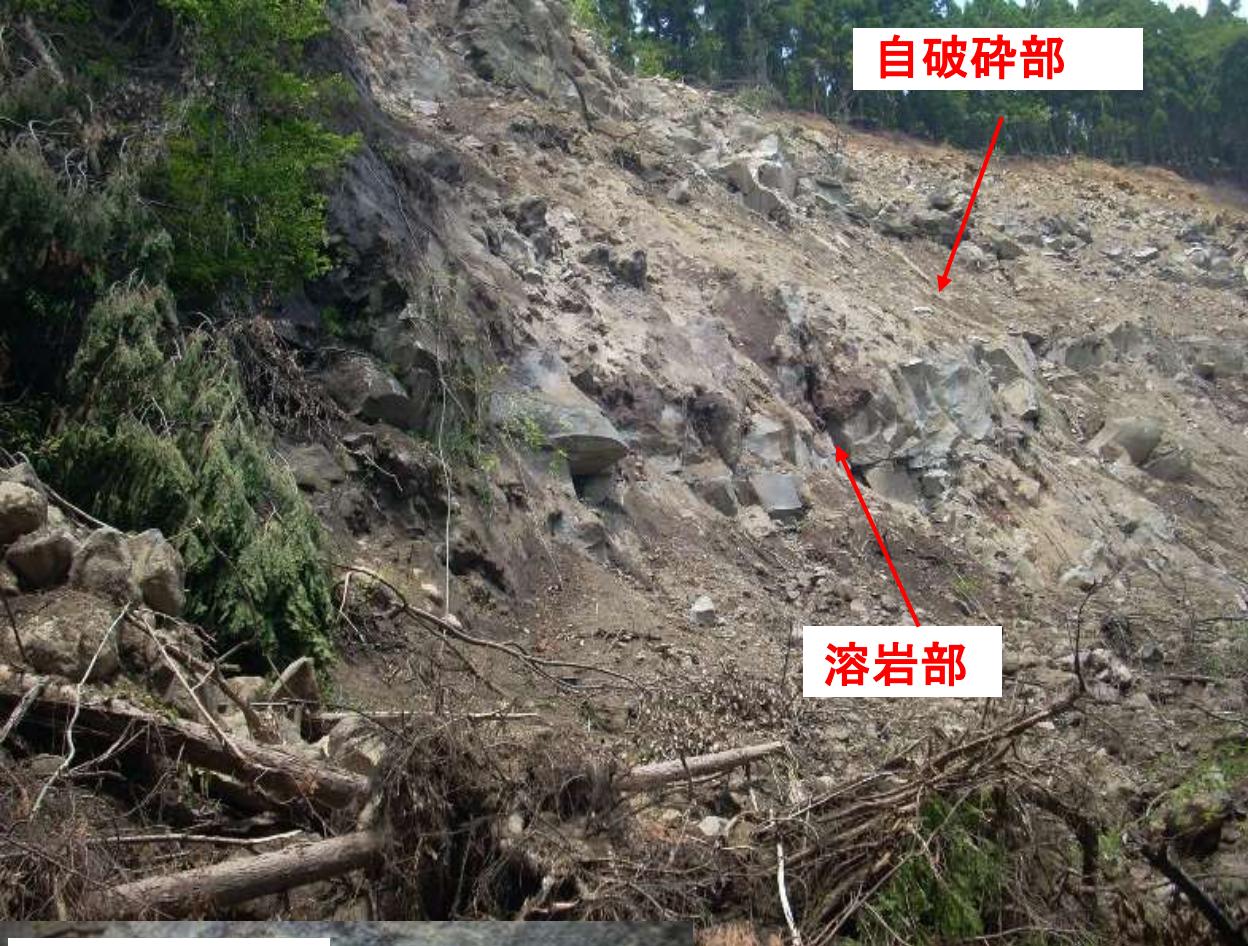
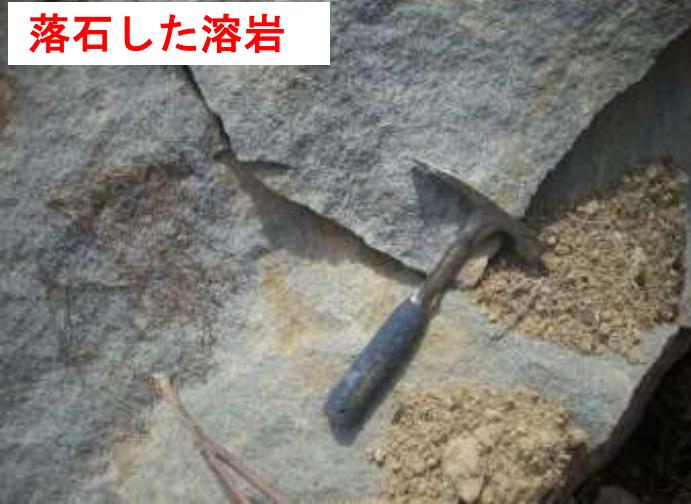
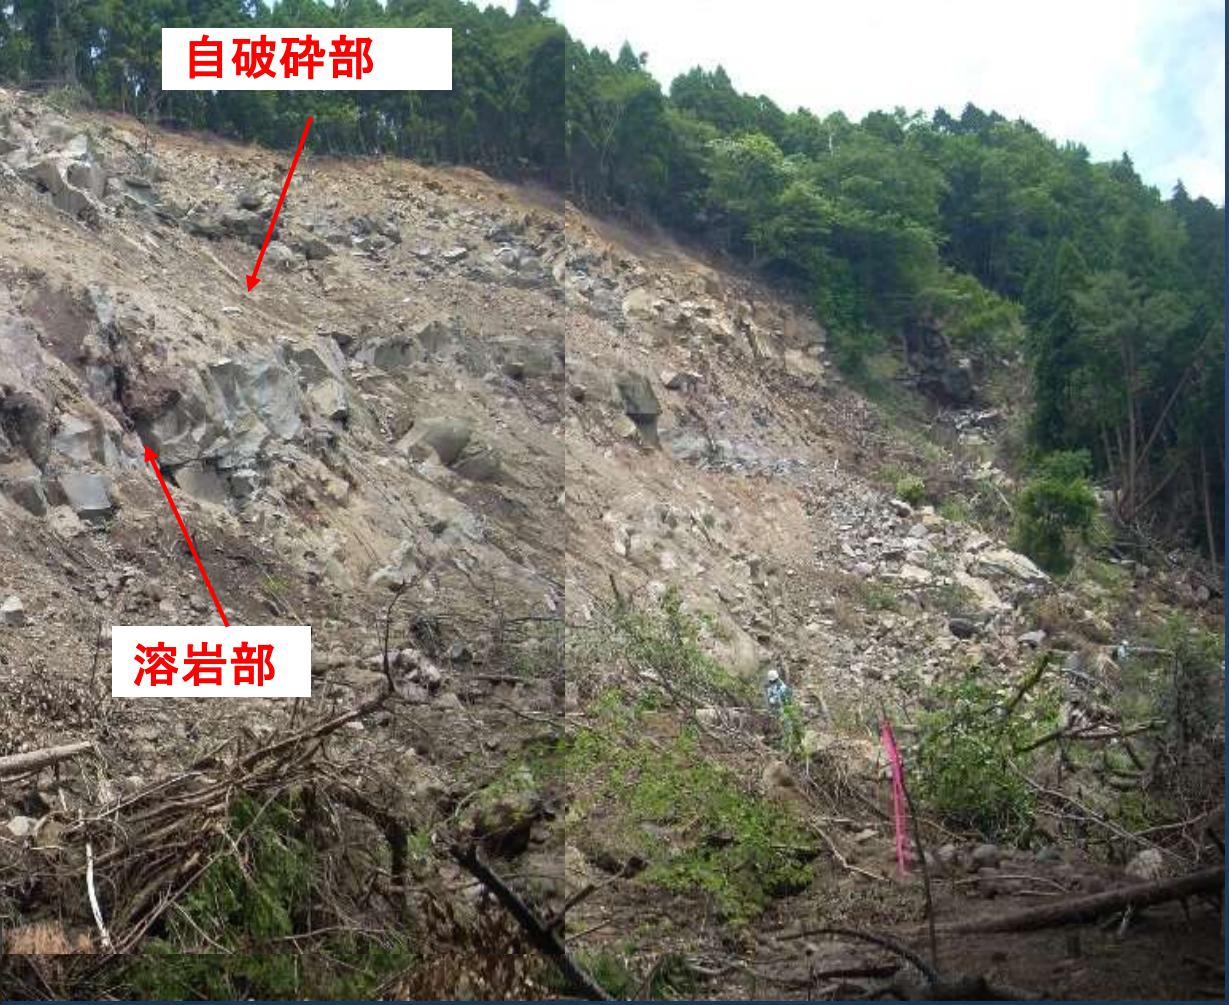
崩壊③の状況

崩壊③:急崖部の上からの比較的大きな崩壊(安山岩質溶岩が主体)
