3.3 液状化 (報告書pp.124~151)

関東学院大学 若松 加寿江

本日の内容

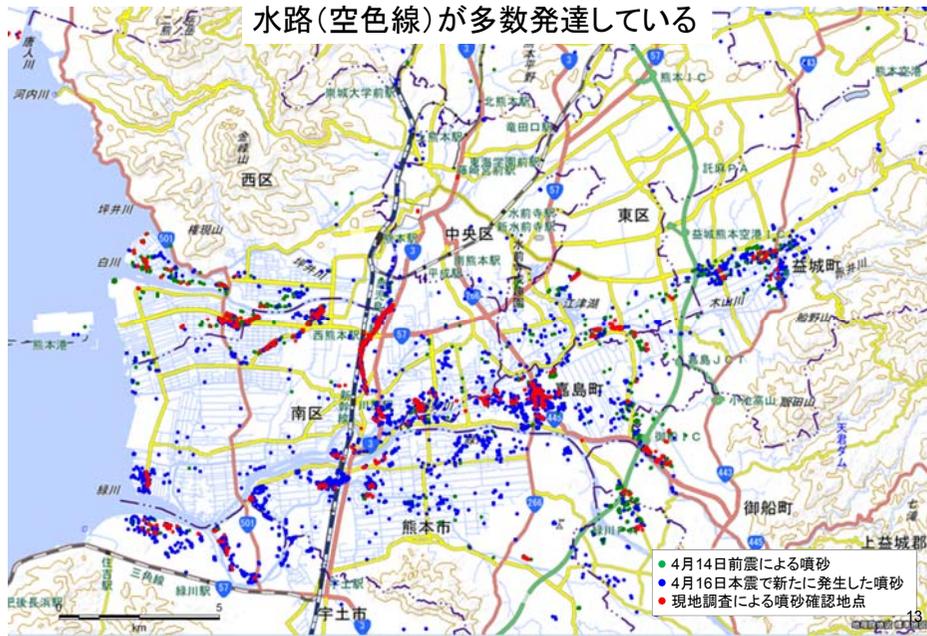
白川河口地域(熊本市南区)

熊本平野における液状化発生地点

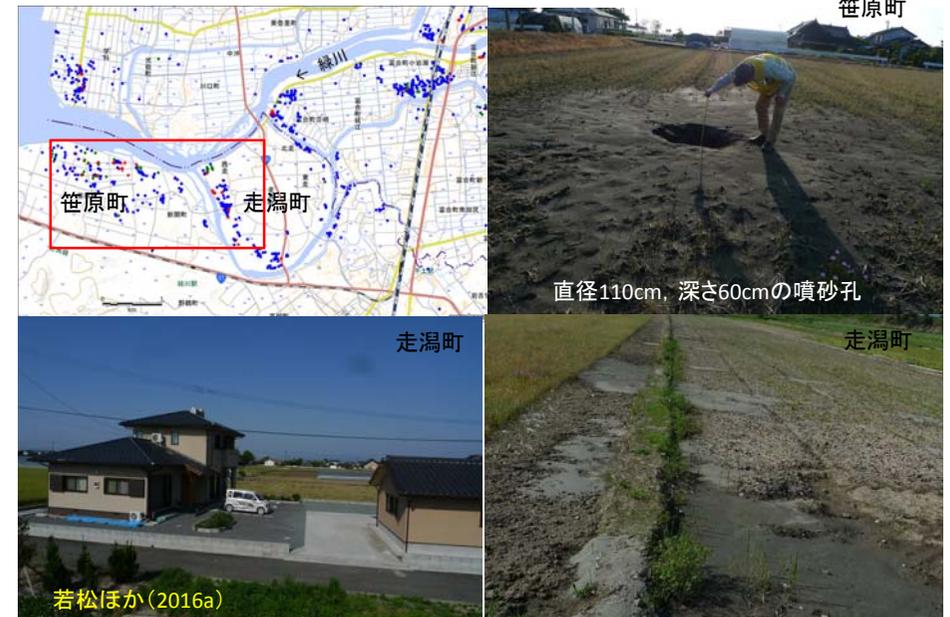
宇土市笹原町・走潟町の被害

直径110cm、深さ60cmの噴砂孔

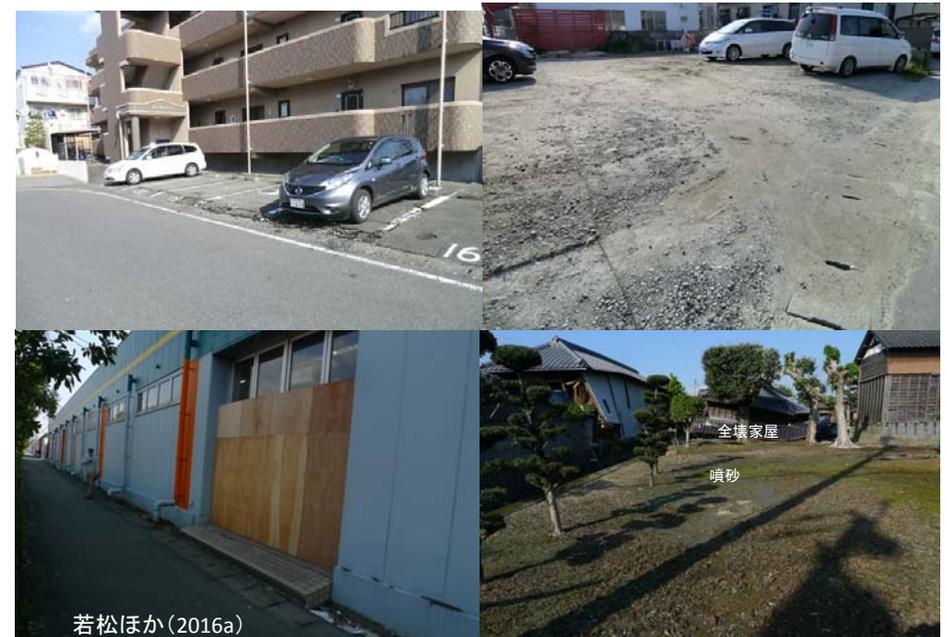
嘉島町鯨・上島の被害(古い集落でも噴砂)

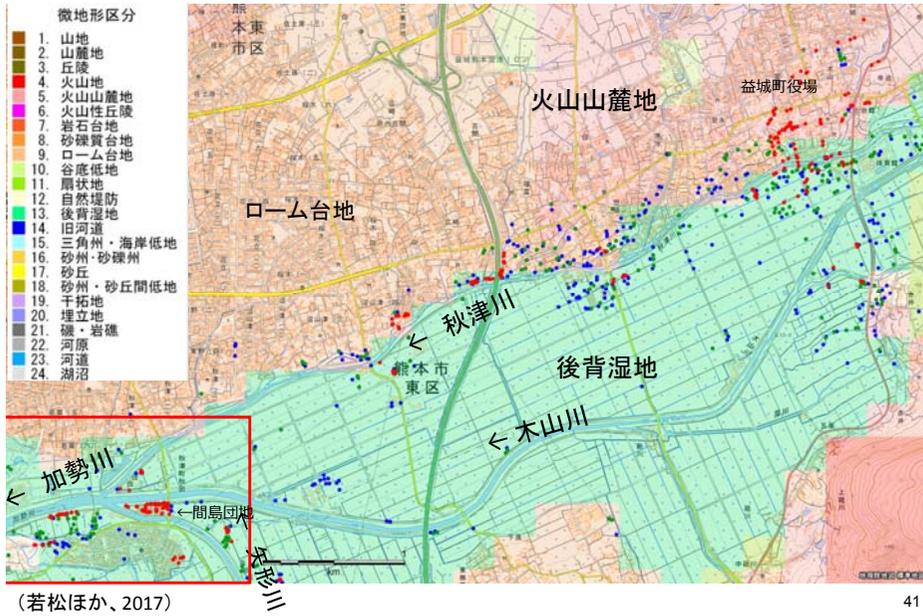
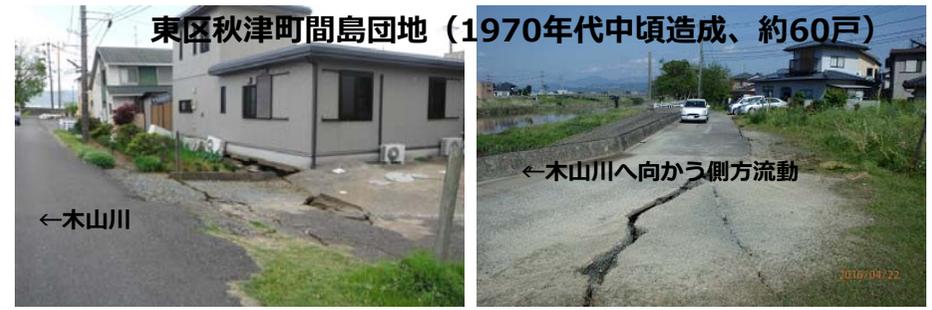
家屋の被害（安田進氏撮影）

木山川堤防の被害（清田隆氏撮影）

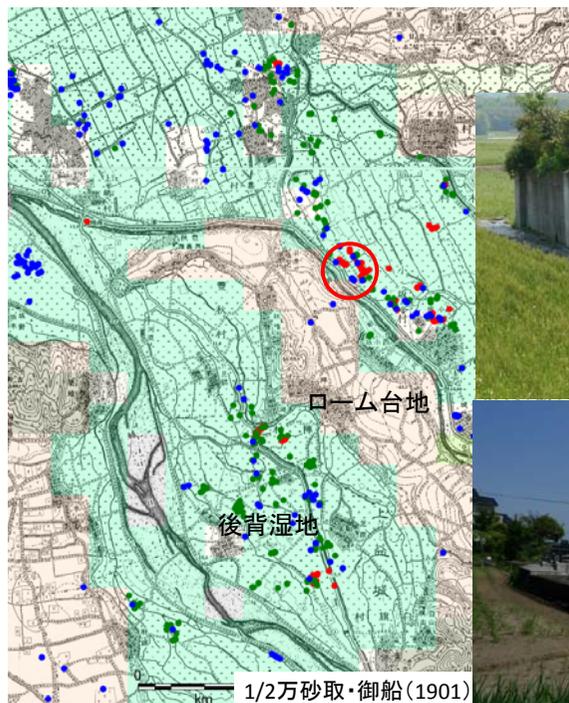
御船町小坂

墓地の周囲で噴砂

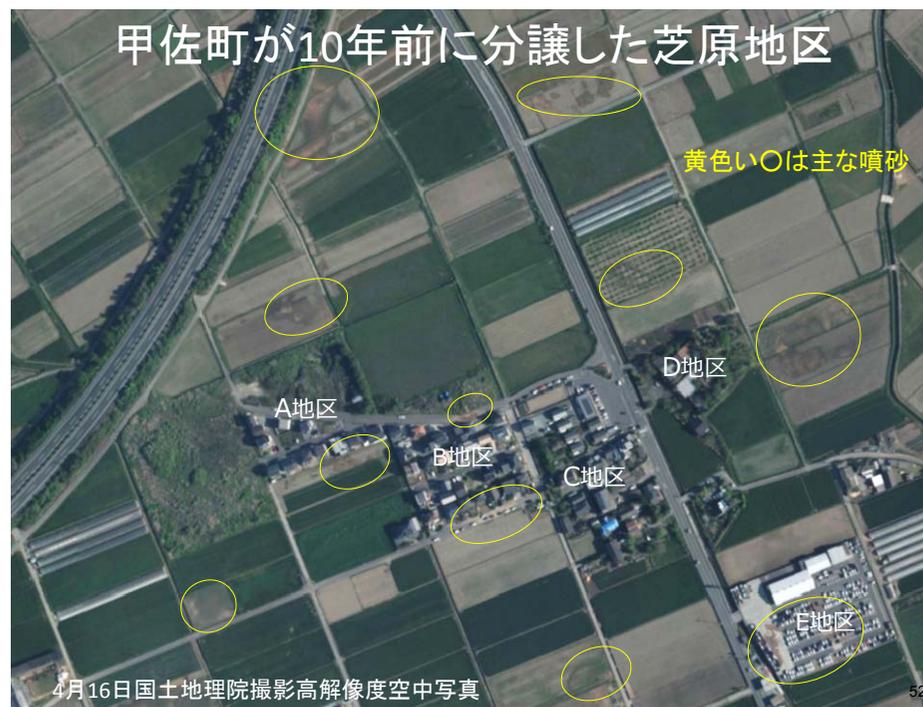
甲佐町芝原
新興住宅地(約40戸)
で液状化被害

B地区南側道路 右側の住宅が軒並み傾斜

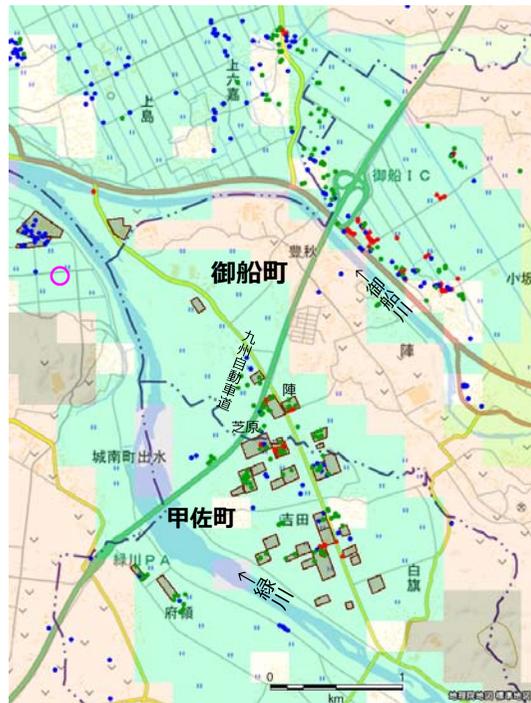
甲佐町における
液状化発生地点は
■砂利の採掘跡地

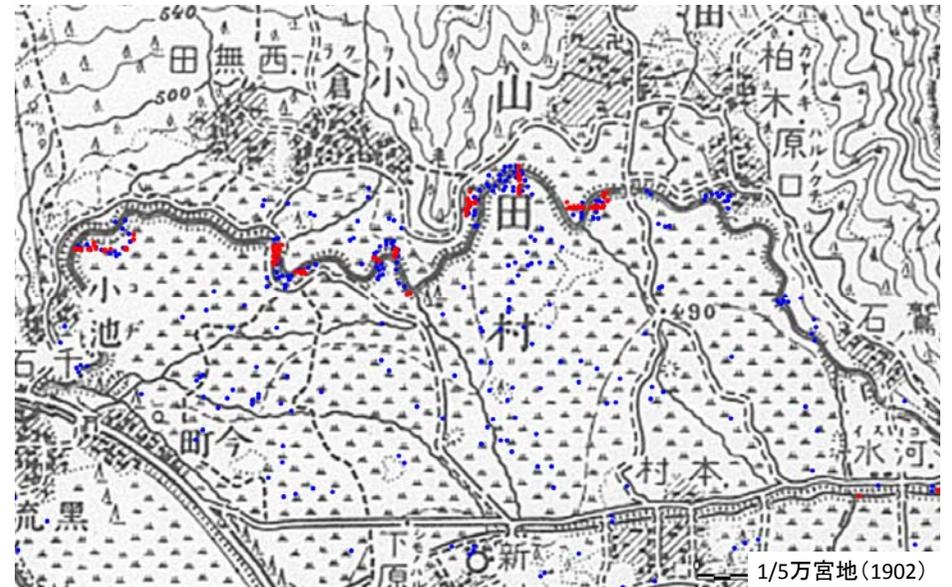
噴砂集中地点は、黒川の蛇行跡(旧河道)

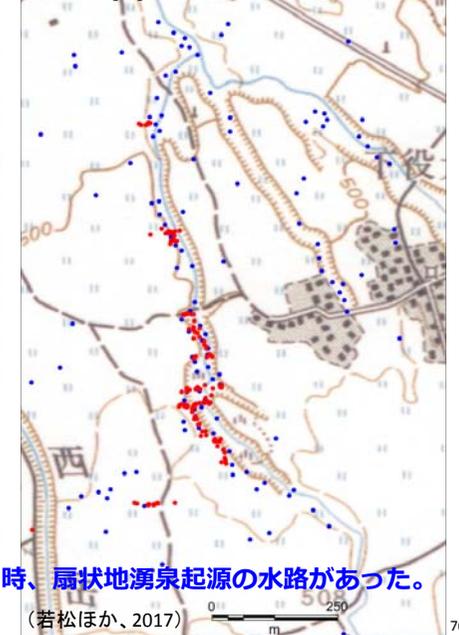
図3.3-12(a) 1975年測量1/2.5万坊中

噴砂・陥没集中地区には1975年当時、扇状地湧泉起源の水路があった。

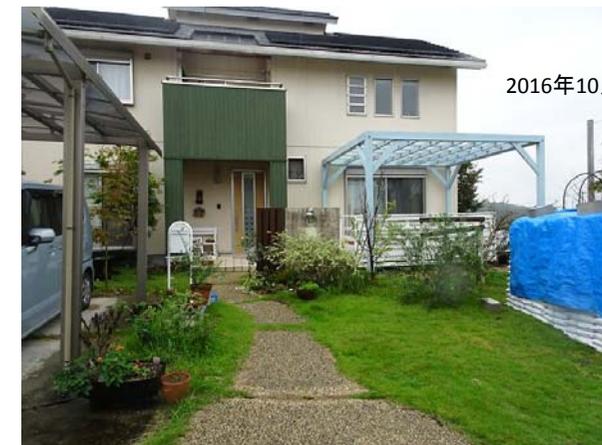
ぎんなん砂利の採掘跡地 甲佐町芝原

- 10年前に甲佐町が分譲した土地を購入し家を建てた。
- ベタ基礎、地盤は砂利混じりで良好とのことで地盤改良せず。
- 北西隅で30cm沈下、傾きは1.4%
- 現在アンダーピニングを施工予定(工事費は800万円)
