地震工学委員会 平成28年度第1回研究会  
 (2016年熊本地震・被害調査報告 続報)  
 2016.5.12

神戸大学 都市安全研究センター  
 工学研究科市民工学専攻  
 長尾 毅

## 被害状況(益城町)

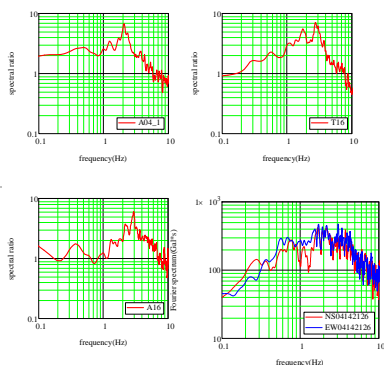
役場西(A04)は2Hz, 役場東(T16)は3Hz. 盛土の影響で特に西側は長周期化していると考えられる.

KiK-net(A16)は3Hz. 4/14の強震記録は2Hzピークで地表/地中のスペクトル比は3Hzピークである.

役場の震度計の1Hzは盛土などの非線形の影響による可能性がある.

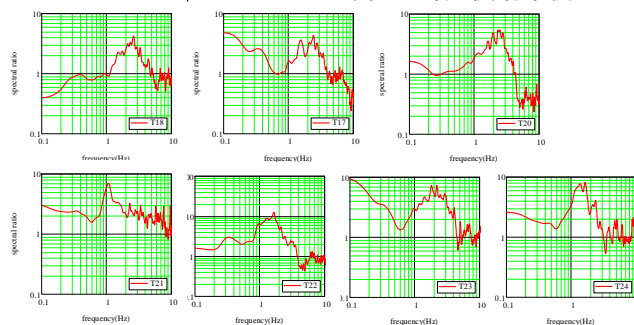
- 県道28号より北側は概ね2-3Hz: 被害比較的小
- 南側は局所的に1Hz⇒大被害箇所, 秋津川付近では2Hz程度⇒被害中程度(河川沿いに軟弱層が堆積しているという単純な問題ではない)
- 被害程度と卓越周波数が対応し, 堆積層の厚い地点で被害が大

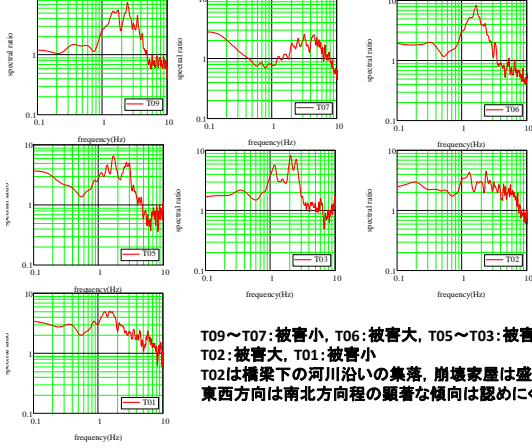
T09～T07:被害小, T06:被害大, T05～T03:被害中～大,  
T02:被害大, T01:被害小  
T02は橋梁下の河川沿いの集落, 崩壊家屋は盛土上に建築  
東西方向は南北方向程の顕著な傾向は認めにくい

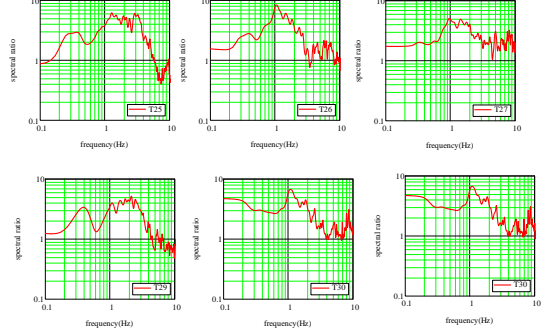
1Hzに鋭いピークがあるか, または1-2Hzにかけて広い周波数帯で振幅比が高い⇒  
後者は地盤構造の変化する領域で起こりやすい  
どの地点もピーク周波数が低く, 堆積層が厚いかまたは軟弱な地盤が堆積している  
地点といえる

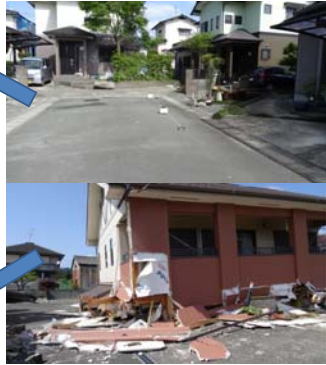
僅かな距離でも大きな被害の違い  
常時微動H/Vスペクトルにも違いが認められる

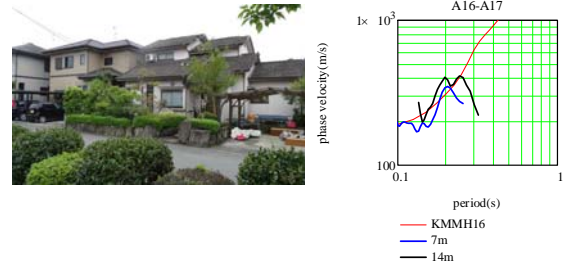
もう少し詳しい地盤構造の把握のために:アレイ観測結果の解析  
KiK-net益城 A16-A17 (以下暫定版)

KiK-net益城では若干非線形の影響が残っている可能性はあるが,  
概ね地震前のS波速度構造による理論位相速度と整合する  
位相速度:表面波の伝播速度であり, 値が大きいくほど固い地盤が堆積していることを示す.  
短周期側(図の左側)の値は地表付近の地盤の固さと関連性が高い。

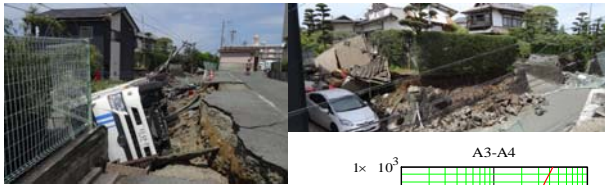
益城町役場(A3-A4)

益城町役場(西側の盛土部)  
の位相速度は0.1秒(波長  
20m)以上ではKiK-net益城と  
同等以上の値を示す。すなわ  
ち, 原地盤の条件は悪くないが,  
盛土により地震動増幅の影響  
を受け震度7となった可能性

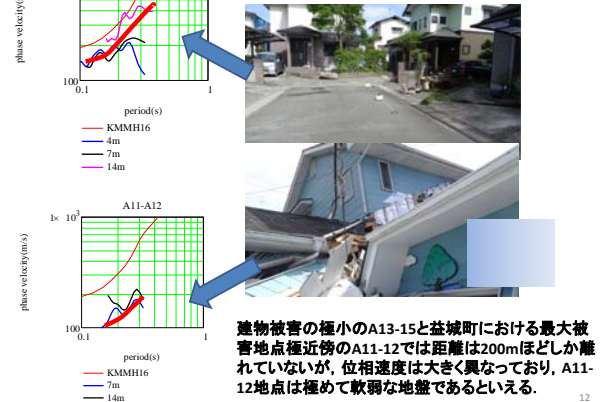
:アレイ観測結果の解析  
(200m程度の距離の2地点)

建物被害の極小のA13-15と益城町における最大被害  
地点極近傍のA11-12では距離は200mほどしか離  
れていないが, 位相速度は大きく異なっており, A11-  
12地点は極めて軟弱な地盤であるといえる。

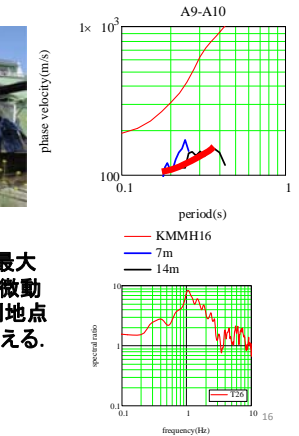
### アレイ観測結果の解析(最大被害地域)A9-A10

本地点は調査対象範囲における最大被害地点であり、位相速度、常時微動H/Vスペクトルより、常時微動計測地点の中で最も軟弱な地点であるといえる。
