城壁の耐震診断・補強に関する 研究小委員会

目的

- ▶ 熊本地震では、熊本城の全石垣面積の約7万9,000 平方メートルのうち、全体の約3割に当たる50カ所の約2万3,600平方メートルで石垣が崩落等を生じた。
- ▶ しかし、熊本城壁石垣の修復は、元の通りに復元することが重視されているため、修復箇所が地震により再崩落する恐れがある。今後の大地震が危惧される中、文化・歴史遺産である城壁の外観を損なわずに耐震性を向上させる補強を行うことが必要である。

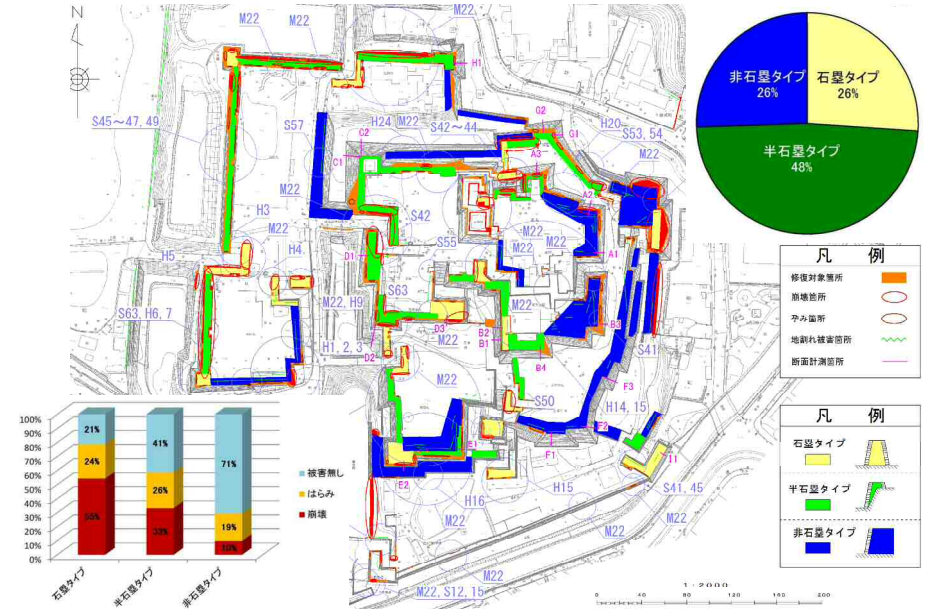
石垣タイプ毎の被害程度

被害調査WG:
高い石垣がなぜ壊れなかったの？

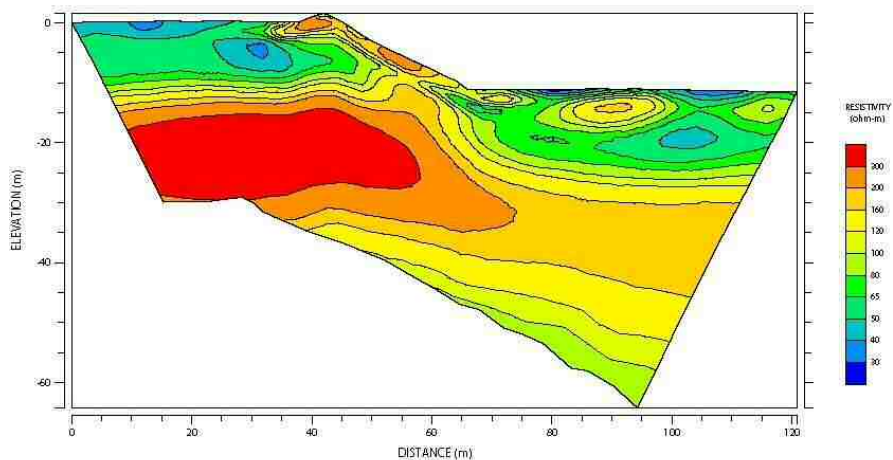
電気探査

電気探査では地質による比抵抗の違いが顕著に出ており、測線の中央法面付近を境にずれている構造が見られる。

✓ 電気探査で百間石垣法面付近を境に断層があることが分かった。

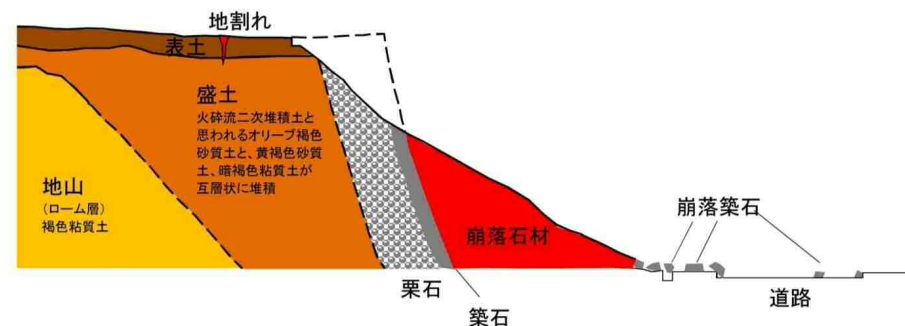
百間石垣西端部の断面図

表面波探査の解析後に熊本城調査研究センターより資料提供を受けた。
⇒トレンチ調査結果と一致していた。

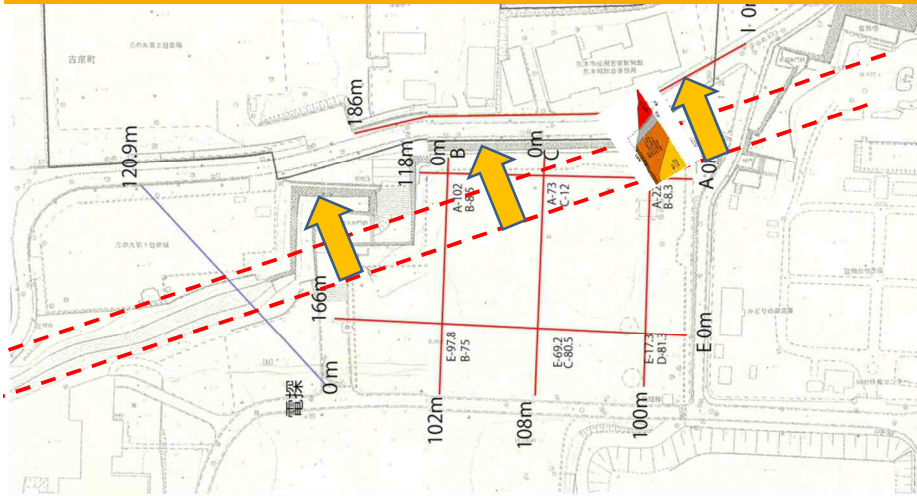
百間石垣崩壊は盛土が原因

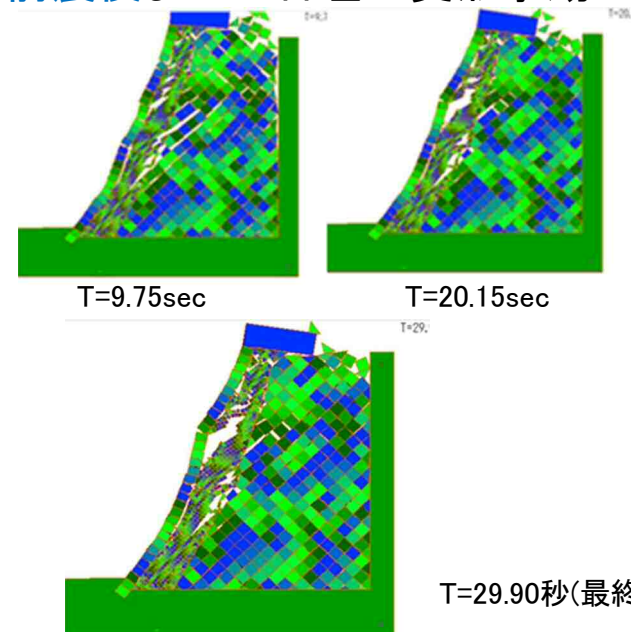
前震後までの石垣の変形挙動

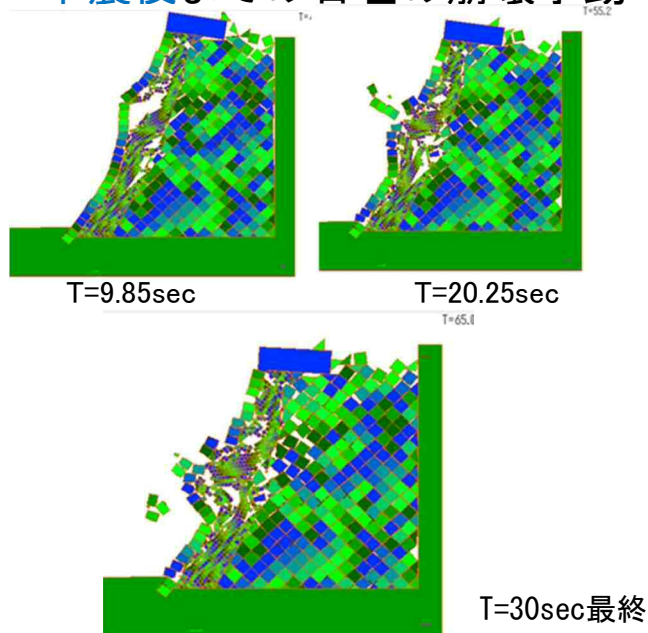
本震後までの石垣の崩壊挙動

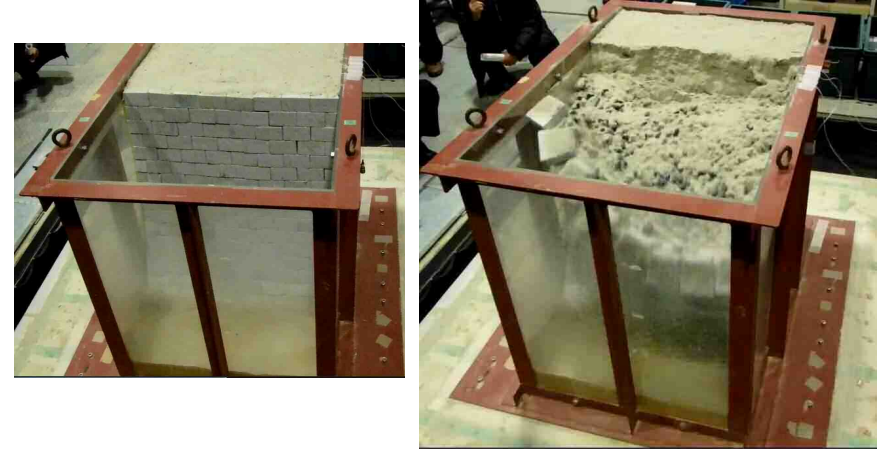
(c)前震:無被害

(d)本震:上方部の崩壊
