北海道胆振東部地震による 液状化被害

（公社）地盤工学会
平成30年北海道胆振東部地震による地盤災害調査団
団長 石川 達也（北海道大学）

（公社）土木学会
平成30年北海道胆振東部地震 緊急調査団
団長 清田 隆（東京大学）
池田 隆明（長岡技術科学大学）

札幌市清田区の液状化被害調査

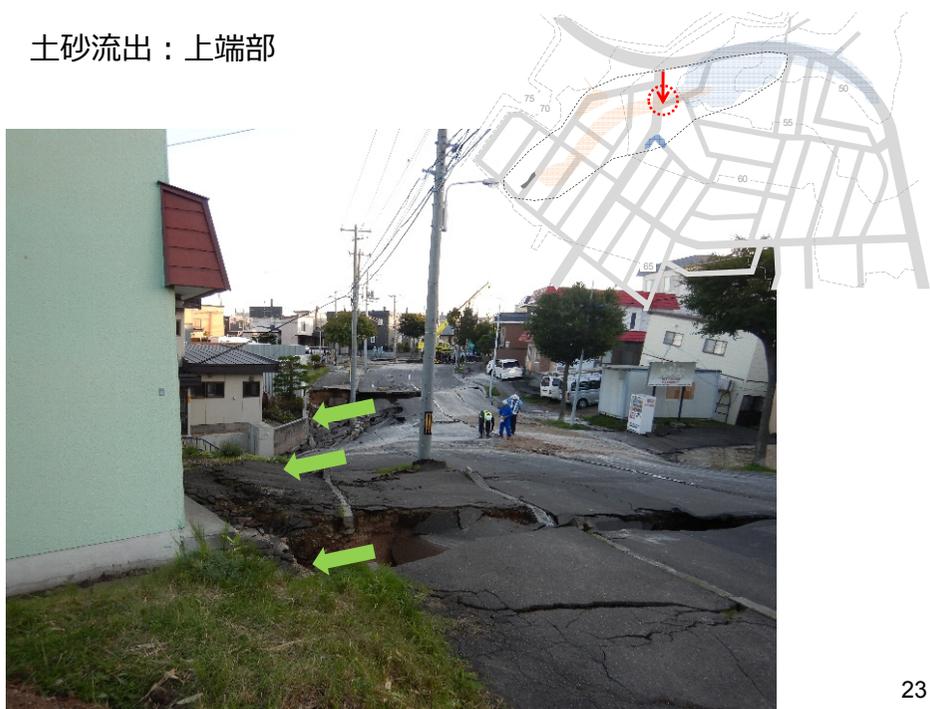
土砂流出：上端部

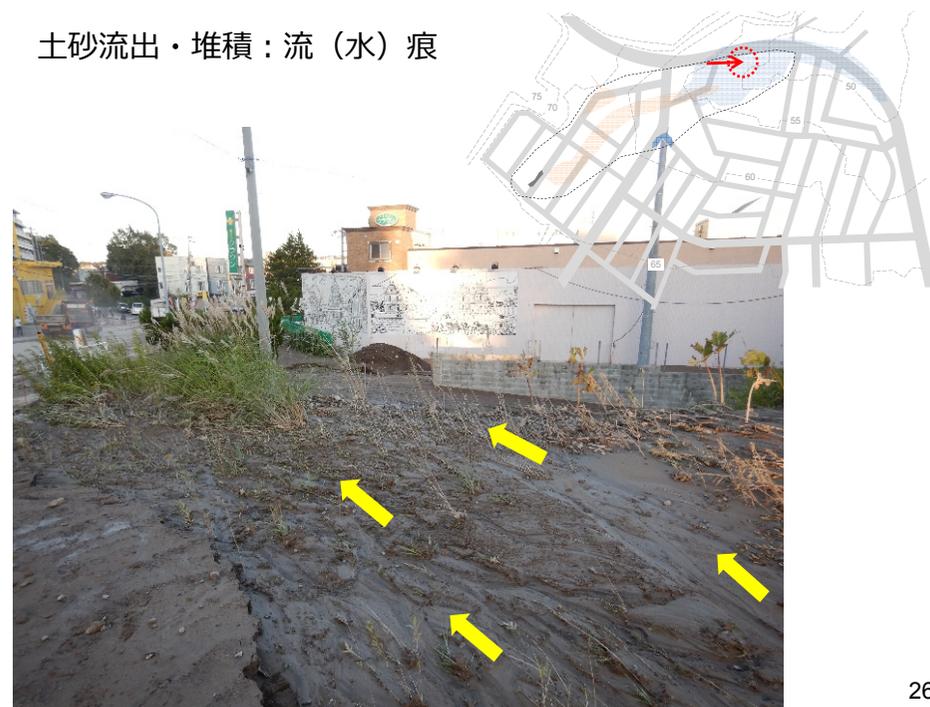
土砂流出・堆積：流（水）痕 流動経路に加え、それなりの流速があったことが推察される

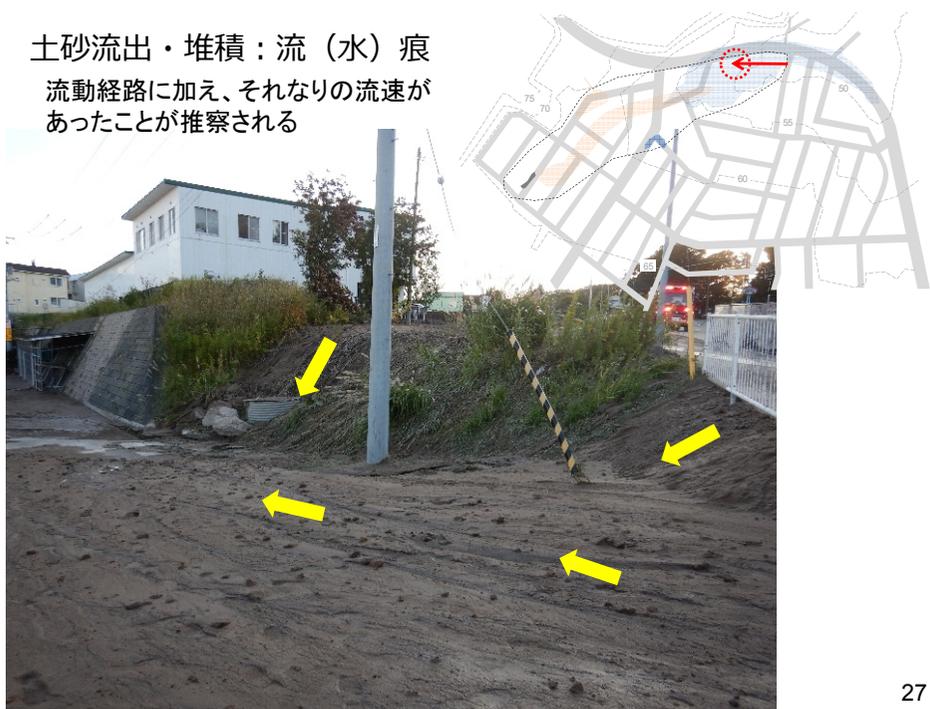
土砂堆積：最下端 道路勾配が逆になる箇所までちょうど流出

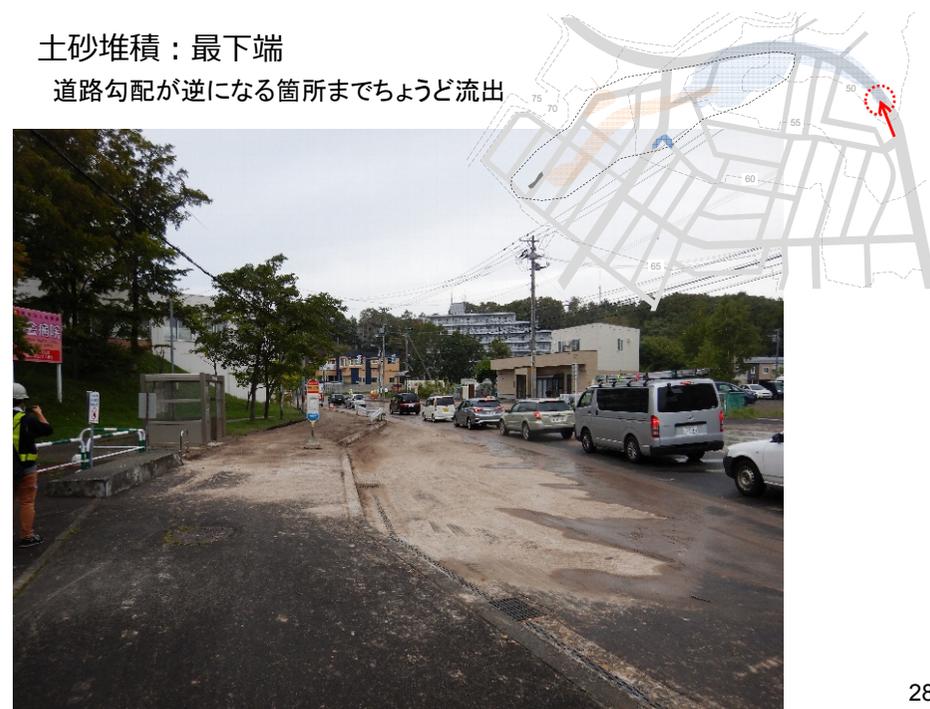
土砂堆積による被害

車両・家屋の埋没

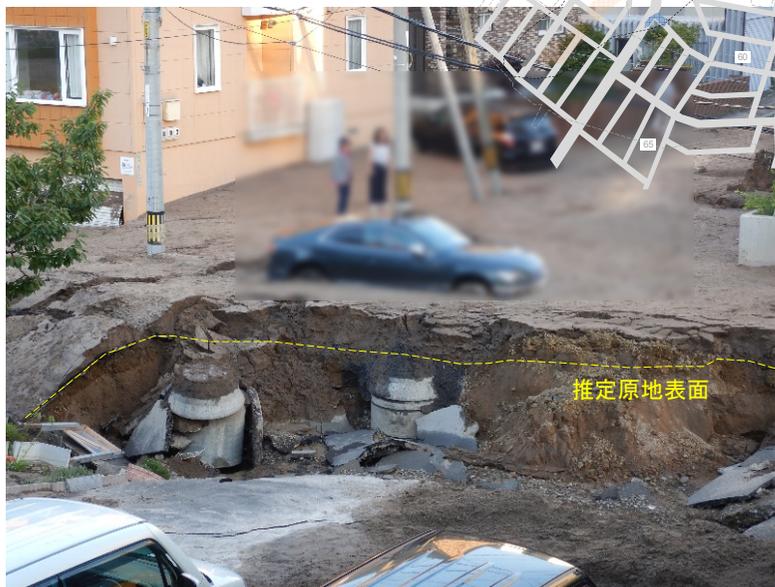
水道管断裂部

小規模な土砂流出が見られたが、下流部の主要な堆積部とはつながっていない

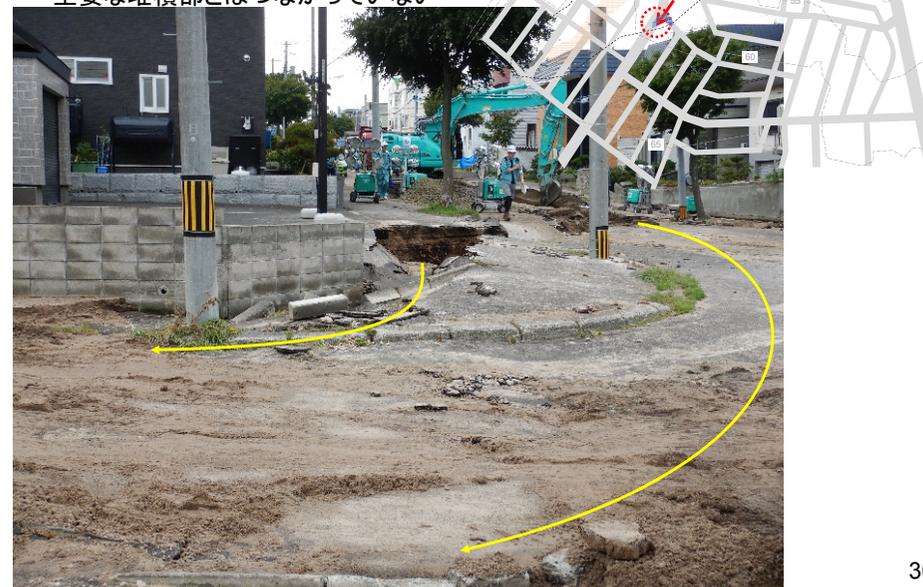
噴砂

上端部で2箇所のみ。舗装の切れ目からしみ出た程度のも

下端部での噴砂は、あったとしても土砂堆積により確認不可

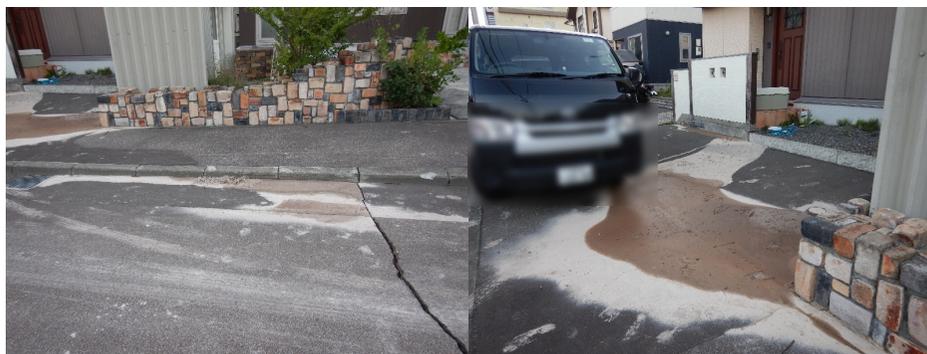
地表沈下

- ・明確な帯状に続いているのが特徴。
- ・最深部で2m近いトラフを形成
- ・地表への土砂噴出や水溜りがない（深部での流動？）

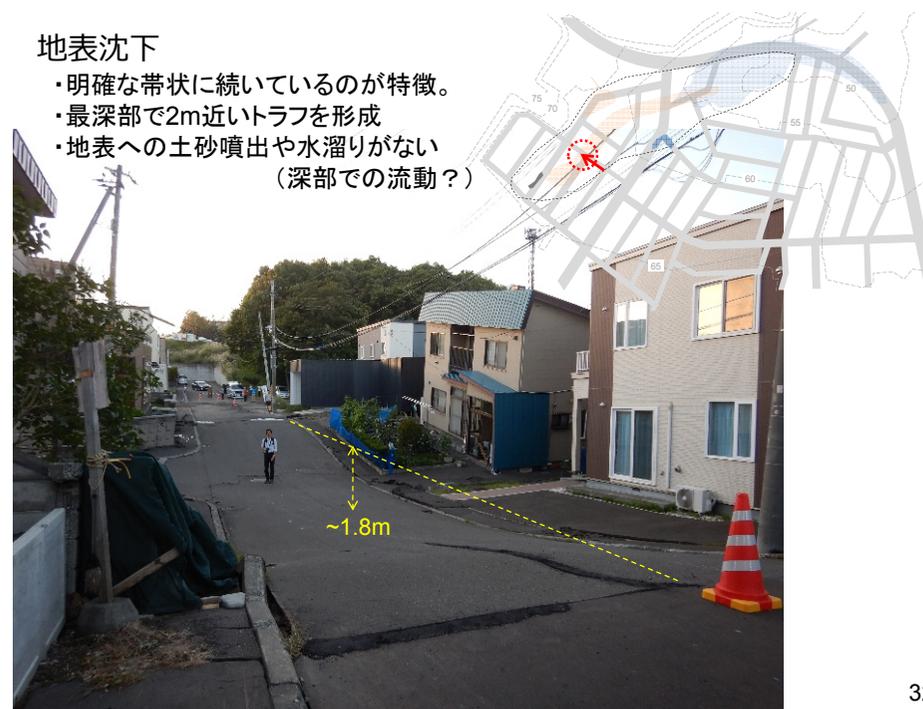
地表沈下

谷埋め盛土の最上端部では明確な沈下なし

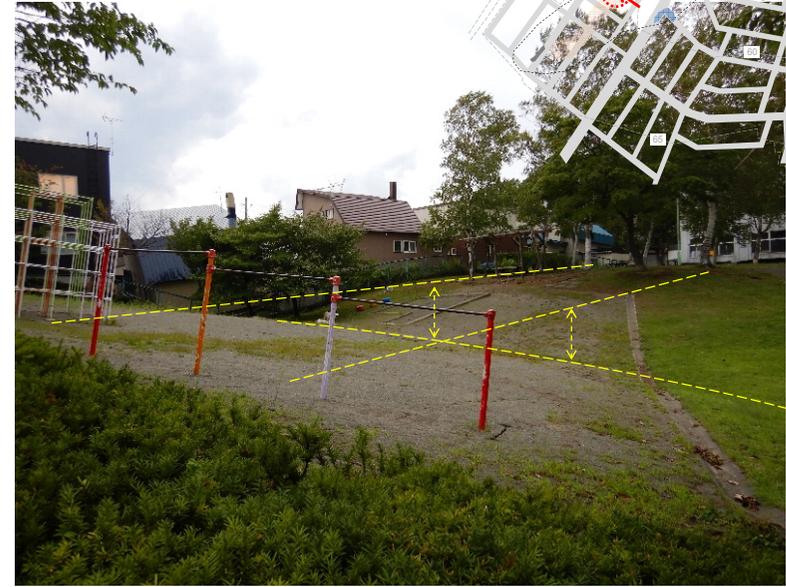
地表沈下

主となる沈下帯に沿う形で局所的な沈下

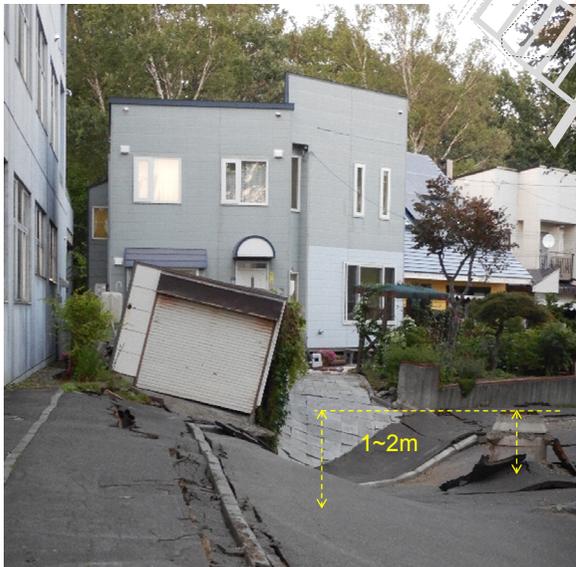
構造物被害

家屋の沈下・傾斜

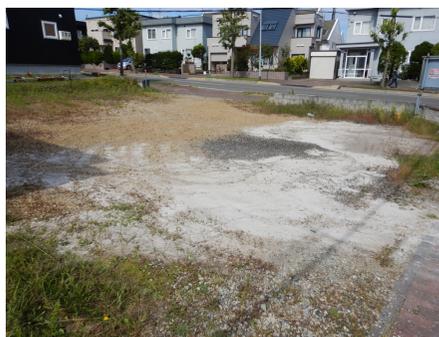
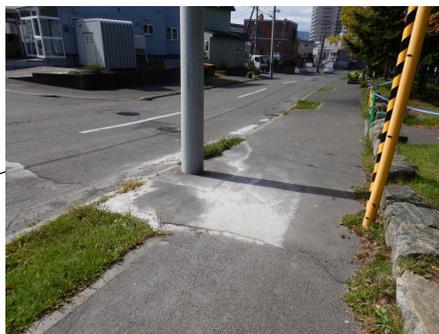
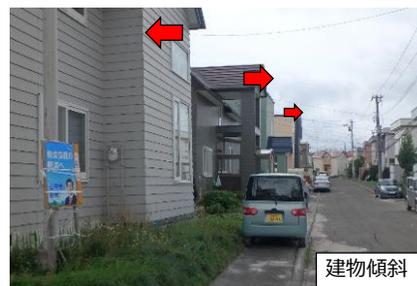
噴砂痕

公園・空地等の未舗装部では
同心円状に噴出

舗装部では亀裂から噴出

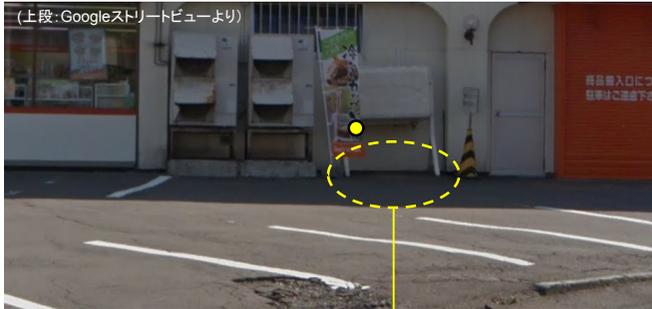
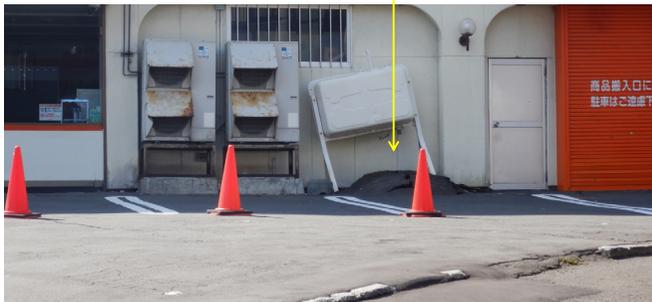
マンホールの浮き上がり

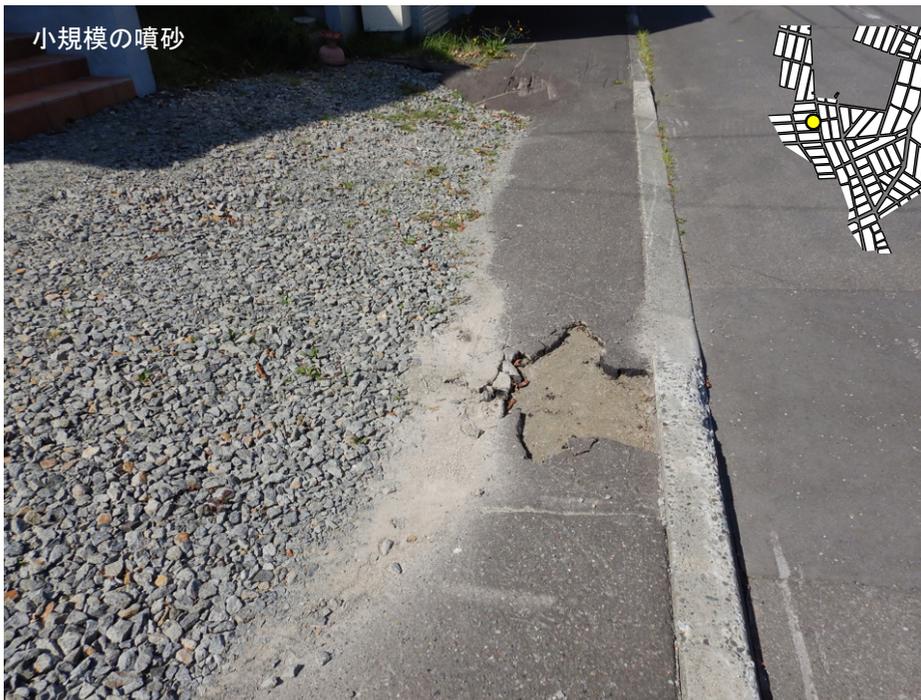
小規模の噴砂

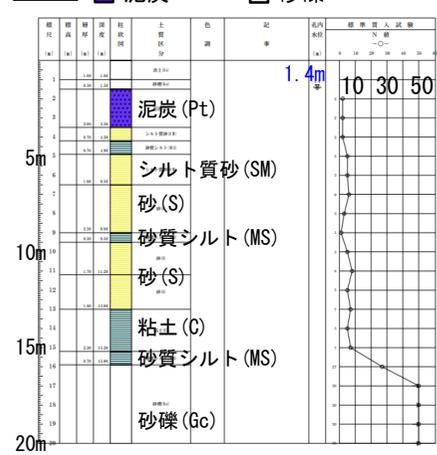
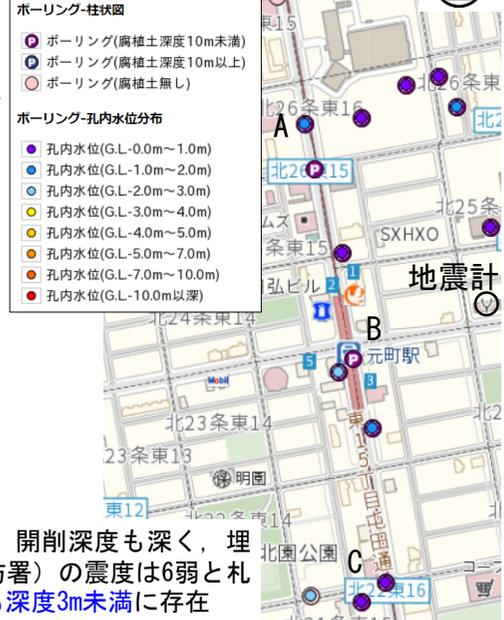
泥炭を含む軟弱地盤が厚く堆積し、開削深度も深く、埋戻し土被り厚も厚い。東区（東消防署）の震度は6弱と札幌市で最大震度を観測。地下水位も深度3m未満に存在
