2018年6月18日大阪府北部の地震の調査報告会 土木学会 地震工学委員会 平成30年7月23日

## 大阪府北部の地震における ライフラインの被害

#### 神戸大学大学院工学研究科 鍬田泰子

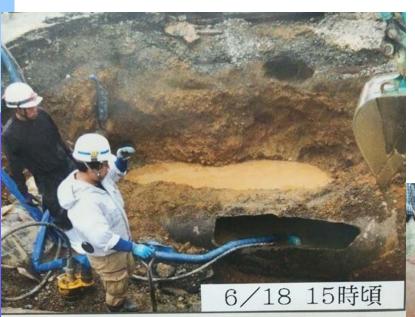
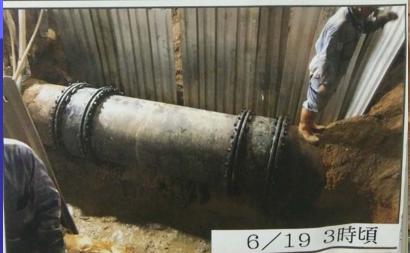
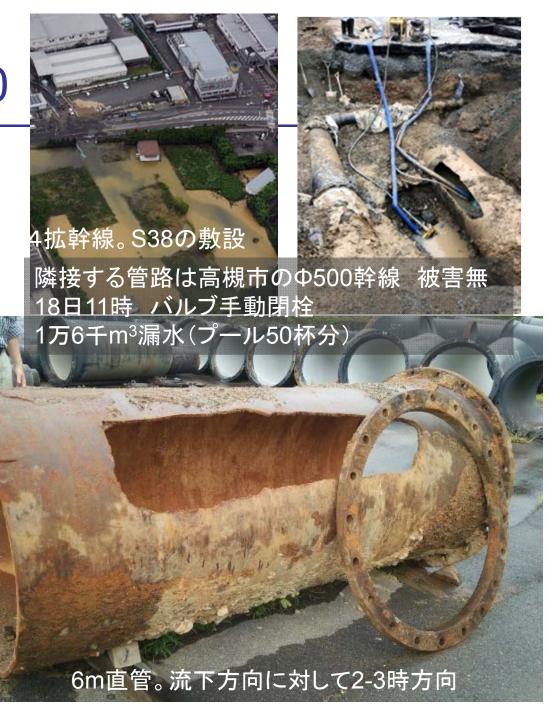
## 上水DIP(AII)Ф900

## ダクタイル鋳鉄管の脆性的な破壊

- □ 上水・工水の第4期拡張工事の幹線のみ損傷
  - 第4期拡張工事(S35-40)
  - 第5期拡張工事(S40-47)
- 鋳鉄管(FC)からダクタイル鋳鉄管(DIP)への過渡期 に建設されたDIP
  - S34(1959)協会仕様書 遠心力砂型/立型鋳鉄管 伸び3%
  - S49(1974)のJIS規格 球状黒鉛鋳鉄管 伸び5%以上
  - S57(1982)のJIS規格 ダクタイル鋳鉄管 伸び10%以上
