2018年9月6日に発生した北海道胆振東部地震の被害調査速報会, 土木学会・地盤工学会 共催
東京電機大学 東京千住キャンパス 100周年ホール, 2018.9.21

平成30年(2018)北海道胆振東部地震 土木学会緊急調査団 インフラ・ライフラインチーム速報

清田区里塚地区のインフラ・ライフライン被害

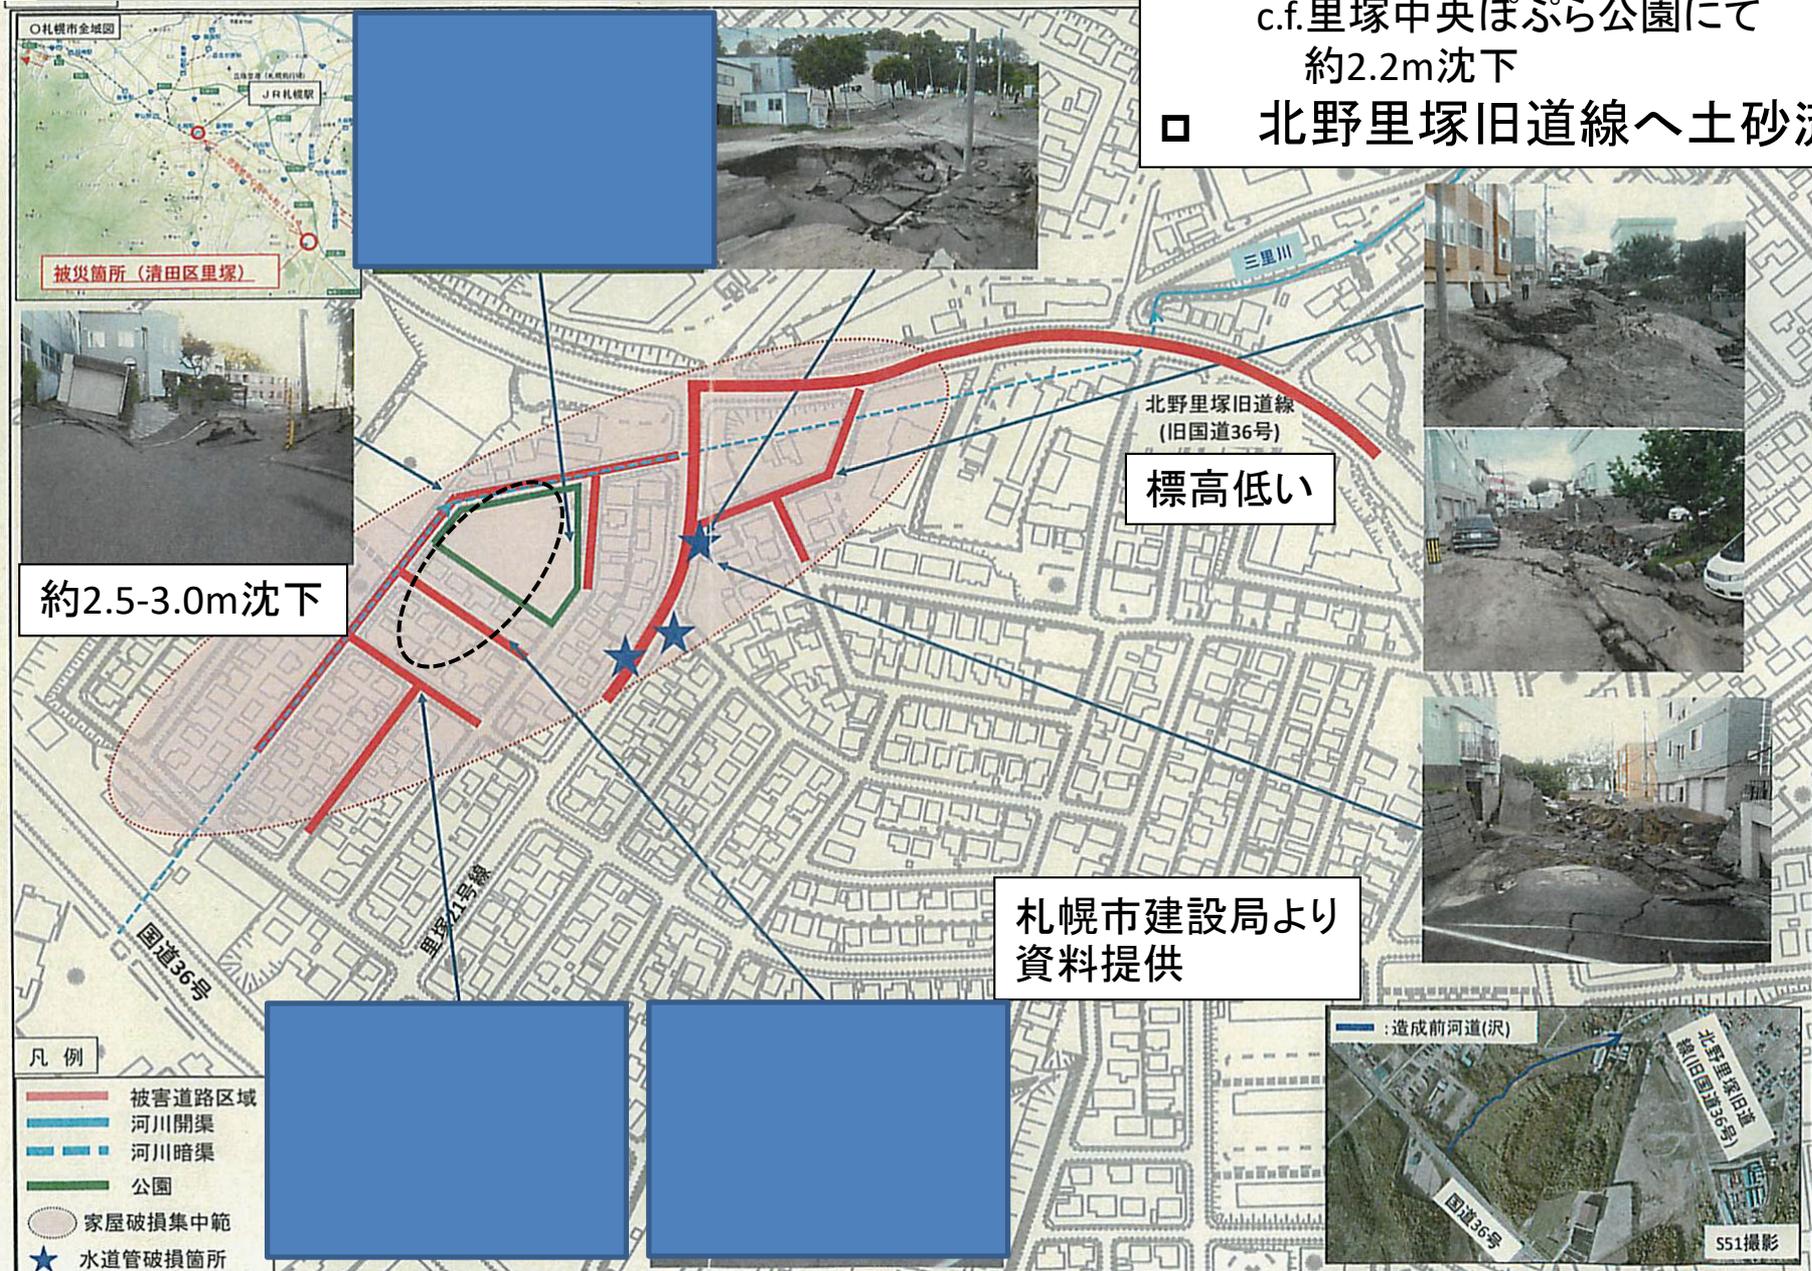
清田区里塚地区の道路被害

- 里塚21号線ほか8路線で沈下, 陥没, 舗装の損壊
c.f.里塚中央ぽぷら公園にて約2.2m沈下
- 北野里塚旧道線へ土砂流出

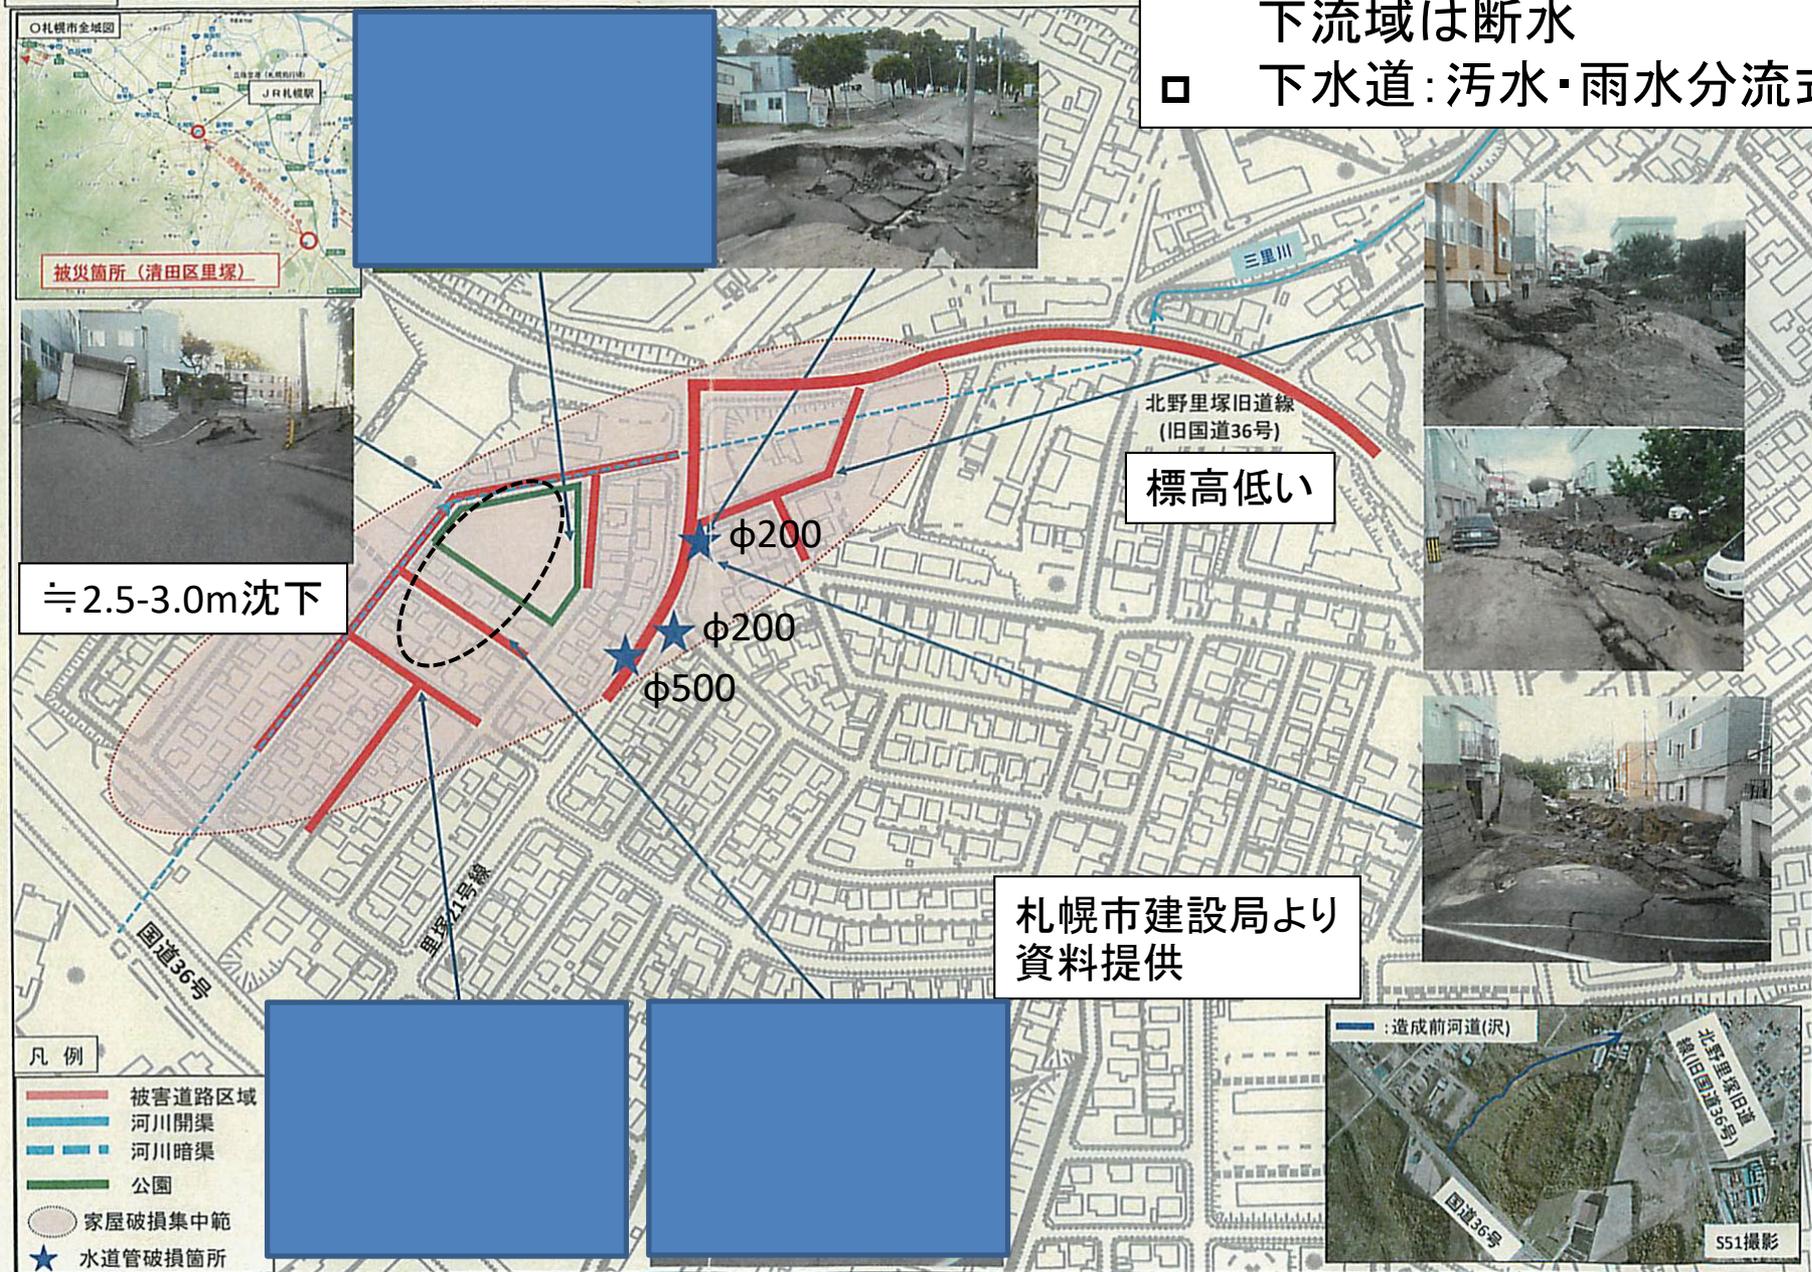
清田区里塚地区の管路被害

- 水道管破損: 3箇所
Φ500 × 1, Φ200 × 2
- 下流域は断水
- 下水道: 汚水・雨水分流式

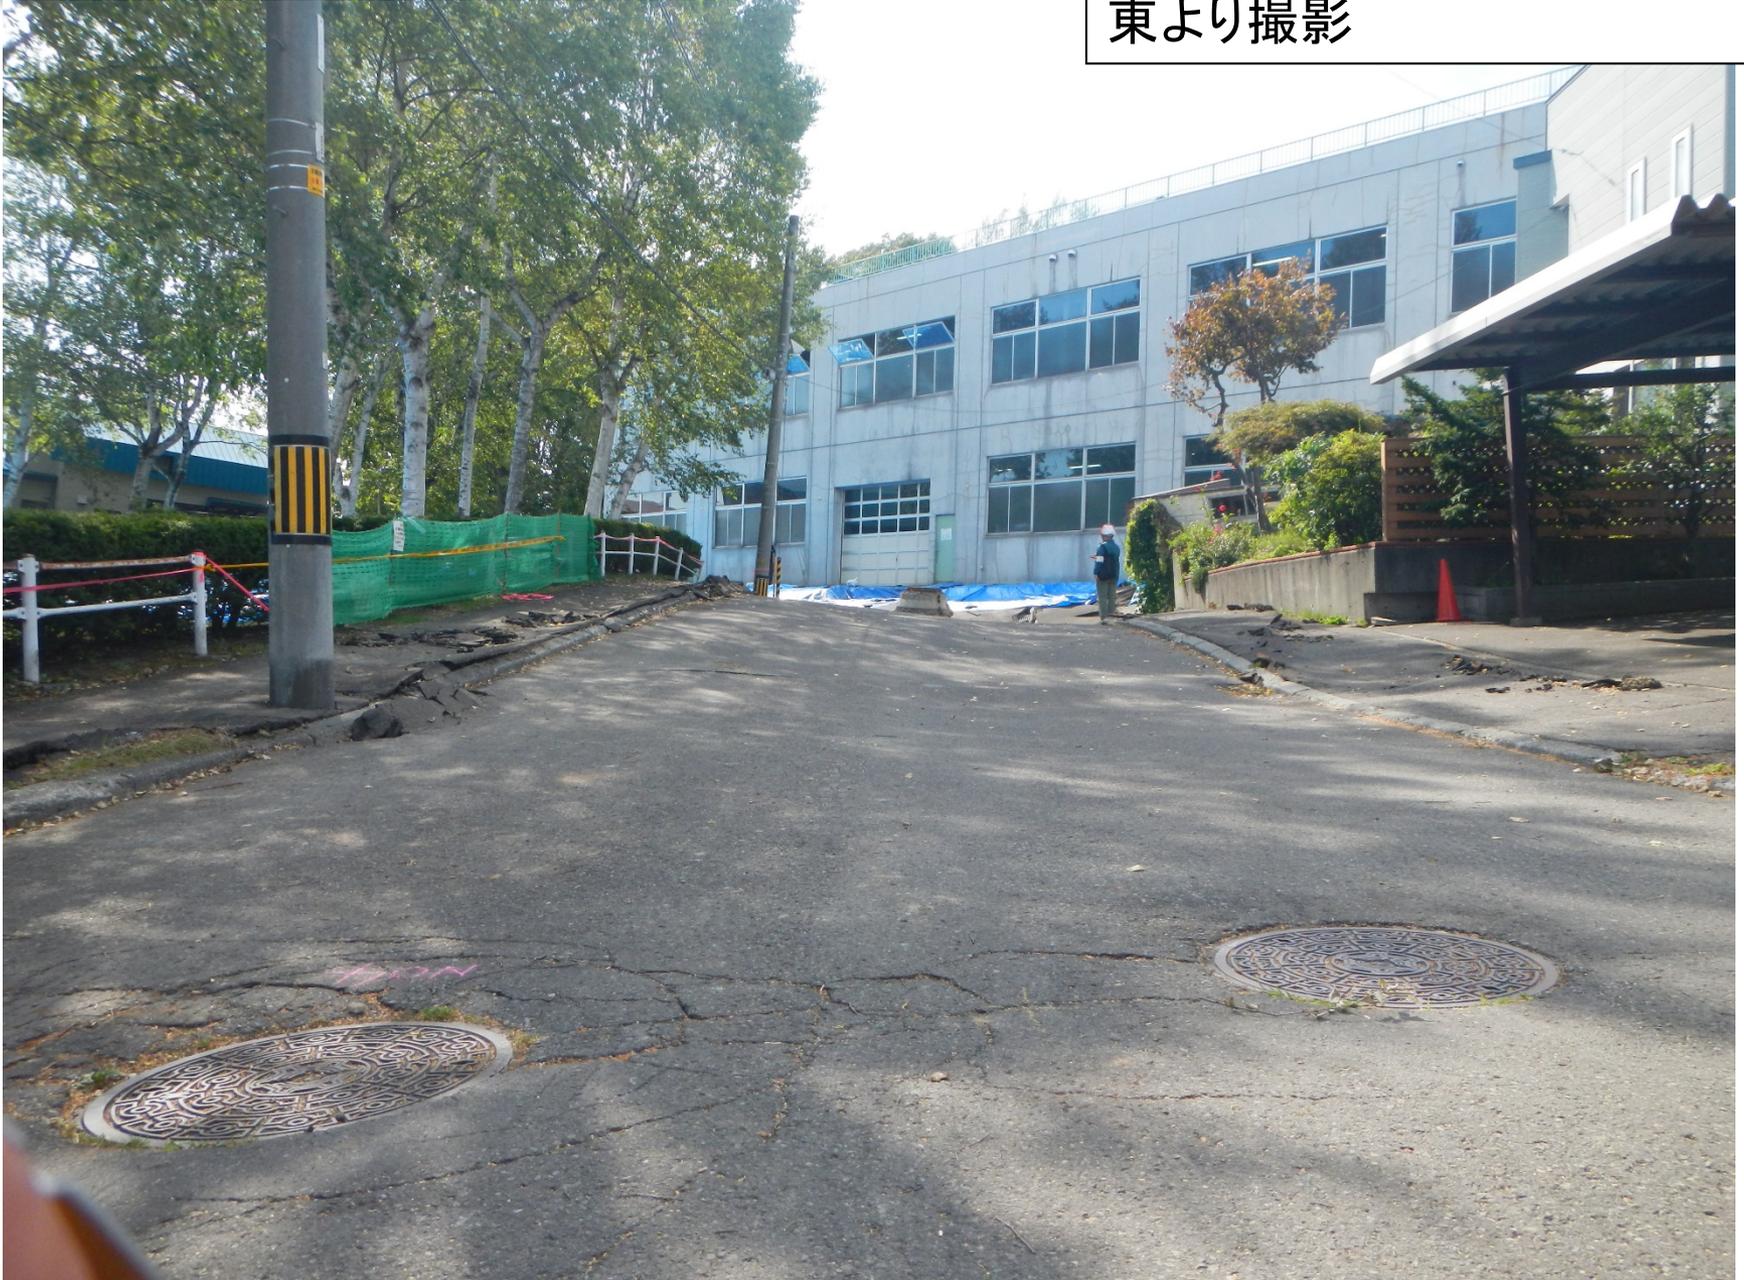
里塚21号線から河川暗渠沿い
路面の沈下により凹凸
東より撮影

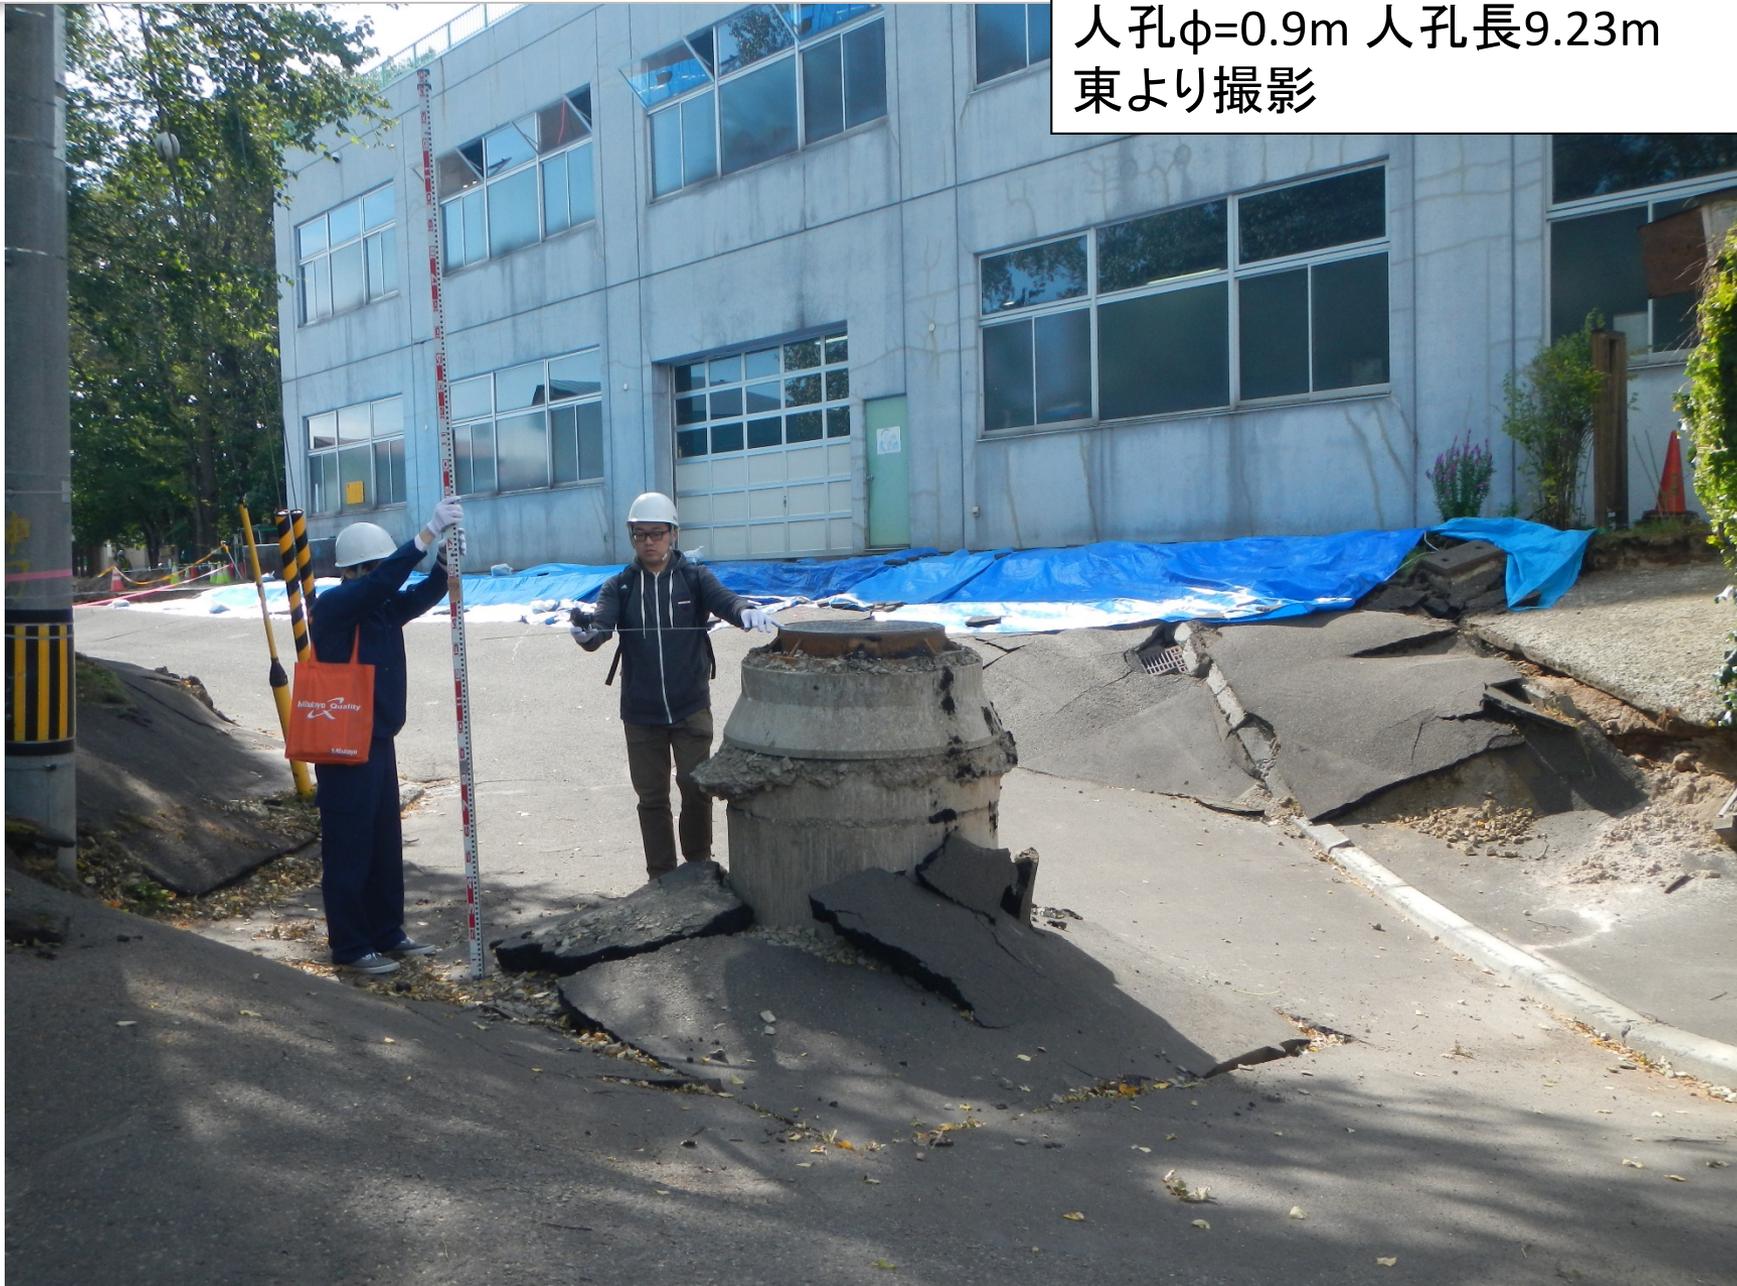
河川暗渠(H1.75m×W1.5m)沿い
人孔周辺地盤が約1.35m沈下
人孔φ=0.9m 人孔長9.23m
東より撮影

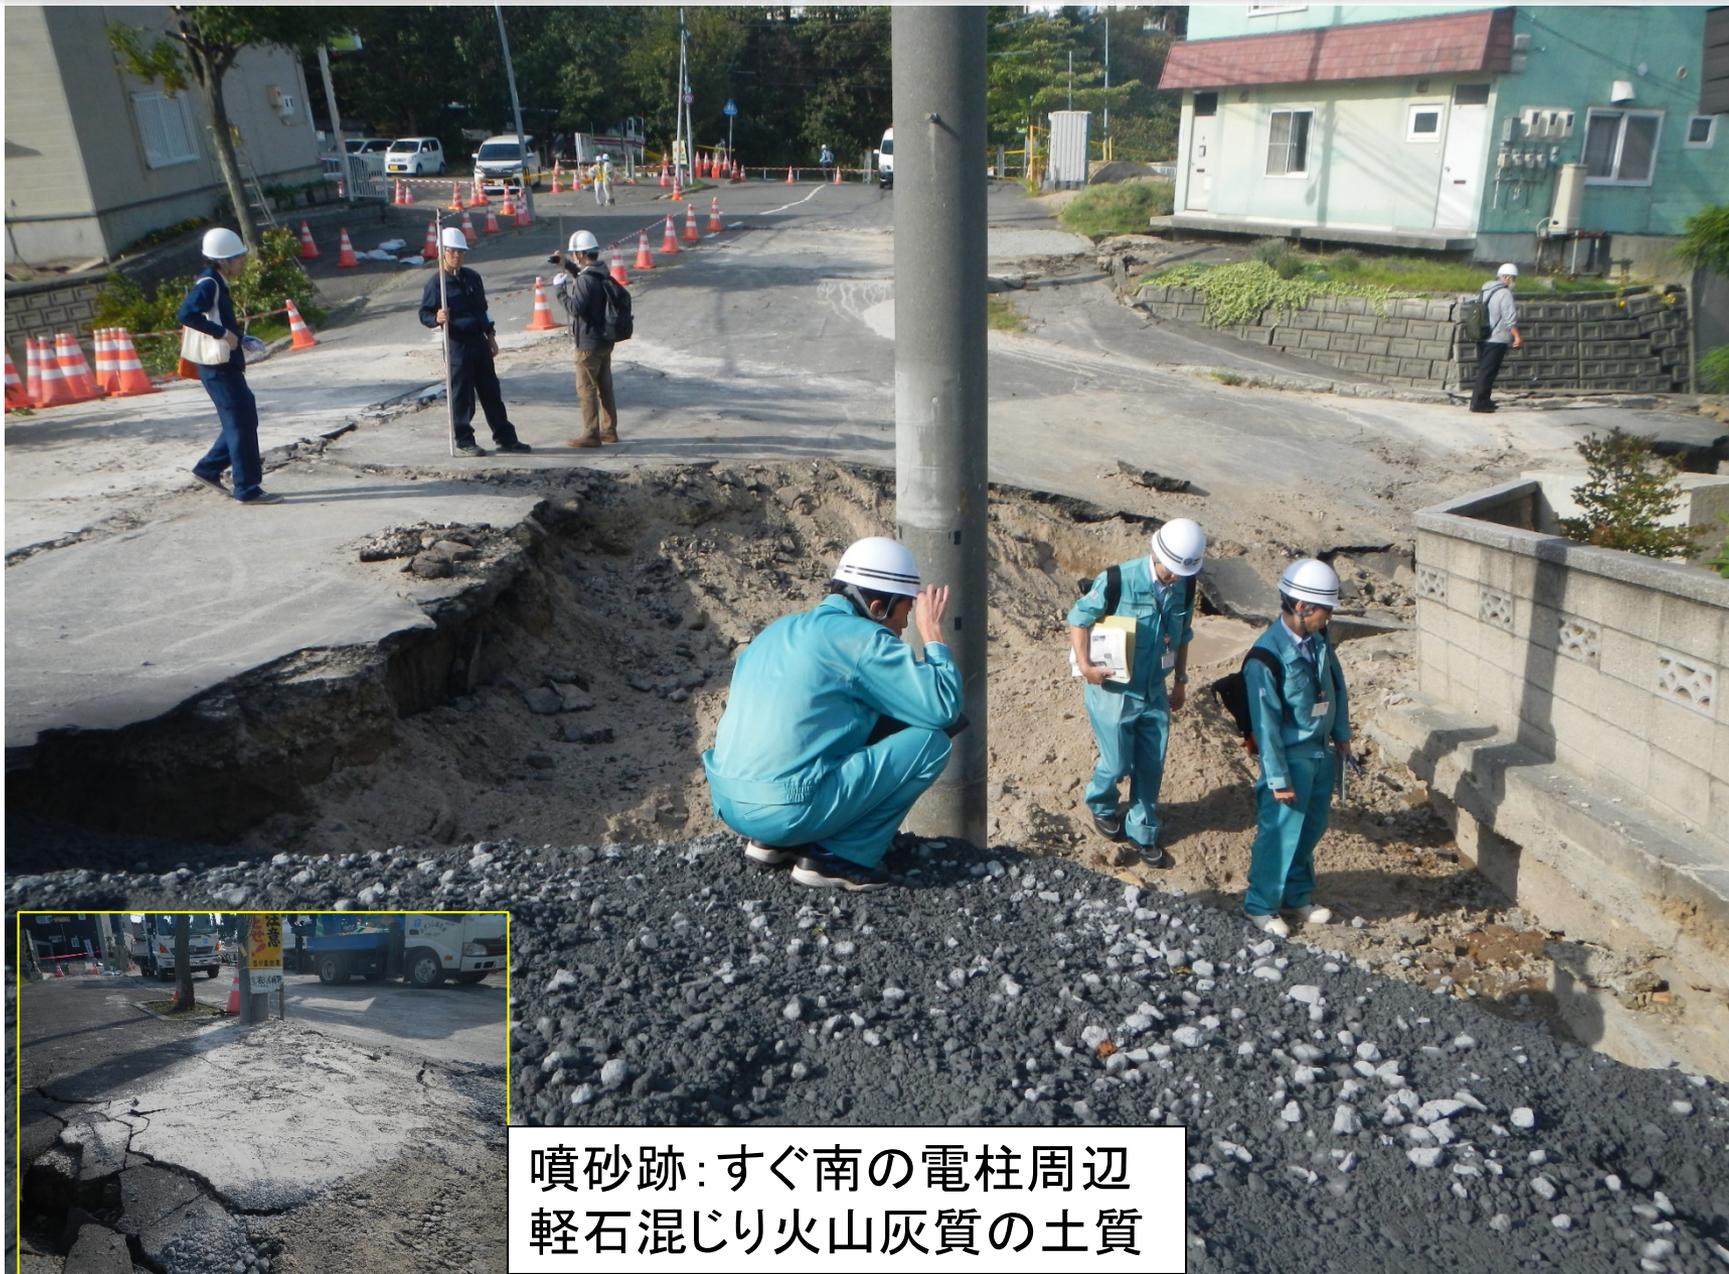
里塚21号線 水道管Φ200(北側)
破損付近 南より撮影

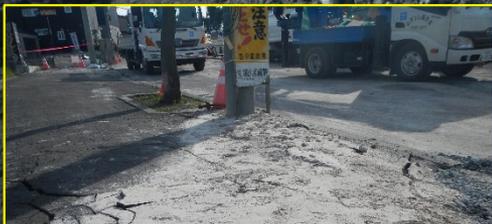
噴砂跡:すぐ南の電柱周辺
軽石混じり火山灰質の土質

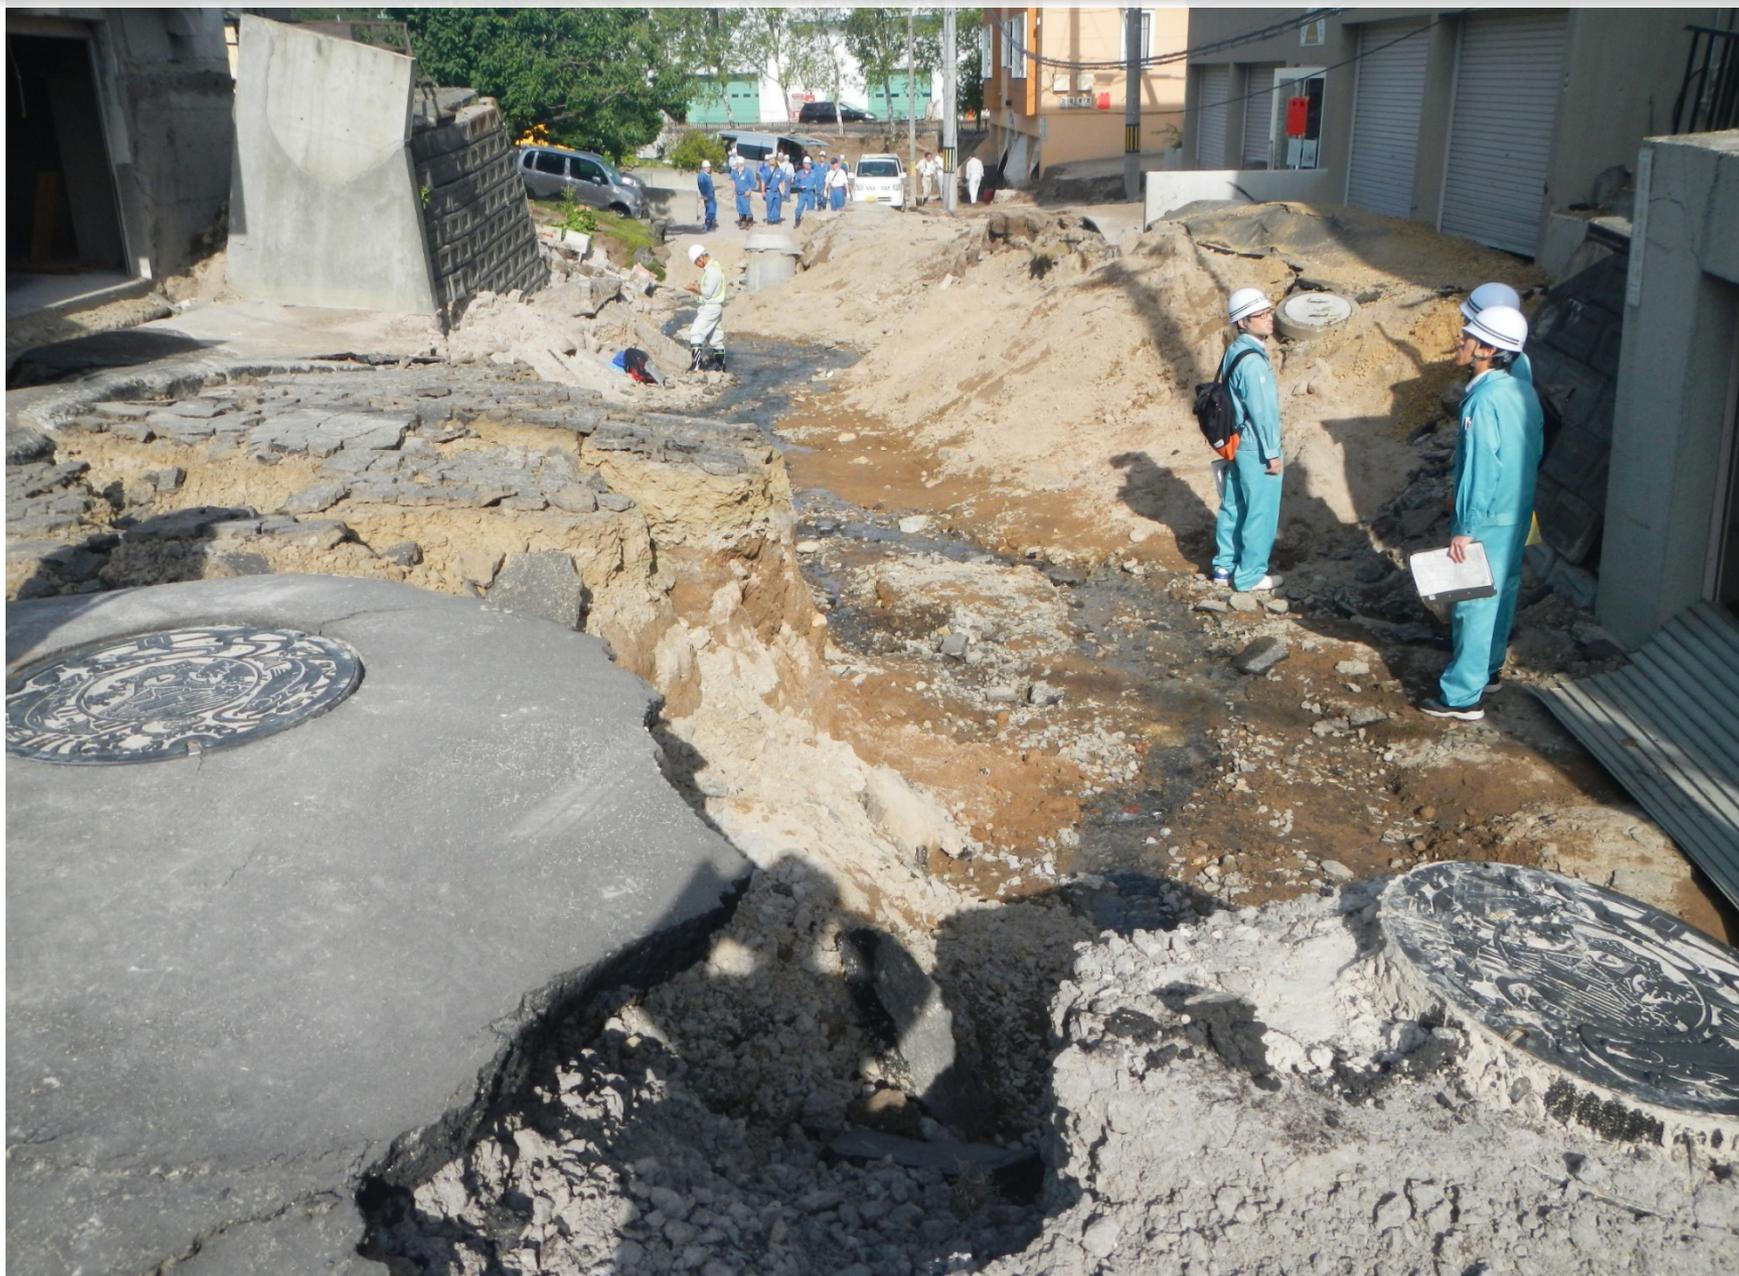
里塚21号線 水道管Φ200(北側)破損位置 北角部より北野里塚旧道線に至る道路 西より撮影

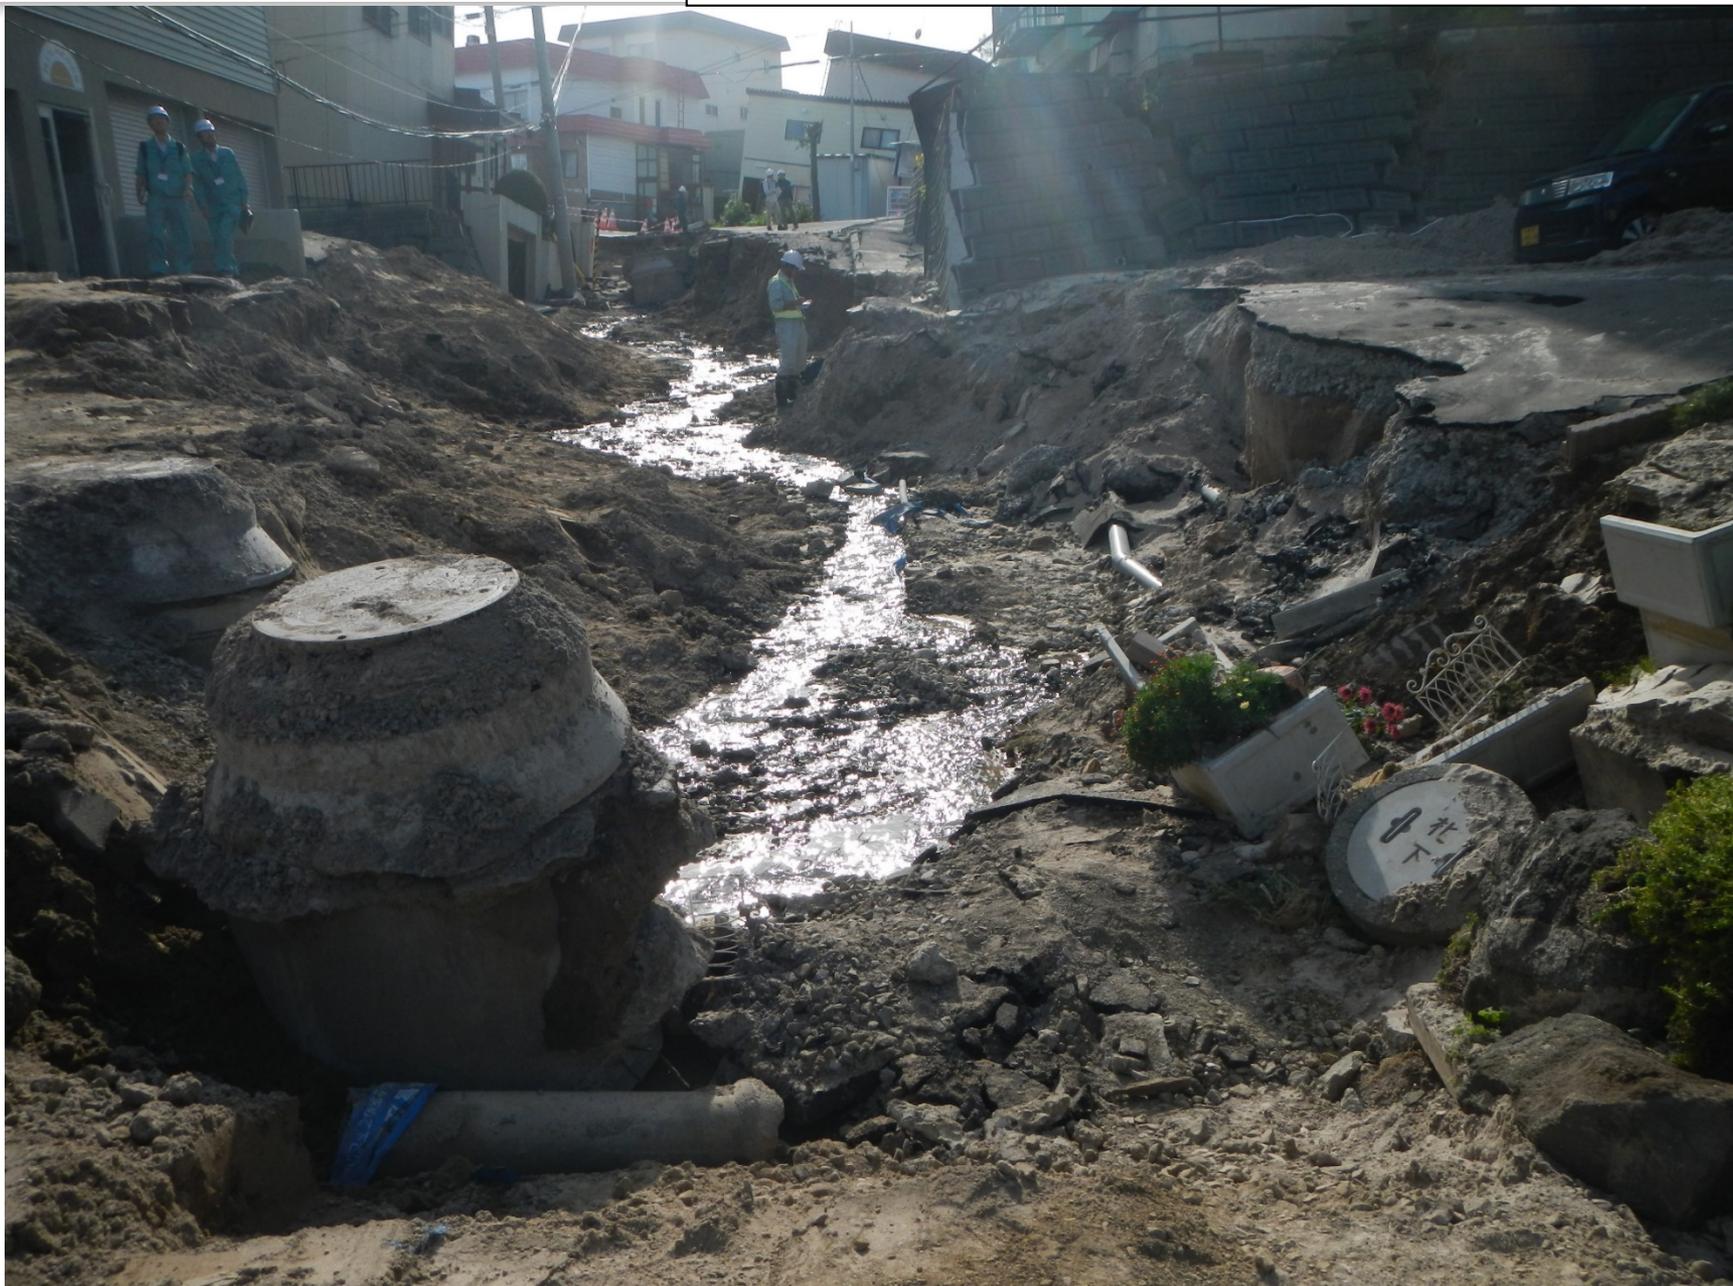
里塚21号線 水道管Φ200(北側)破損位置 北 角部より北野里塚旧道線に至る道路 西より撮影

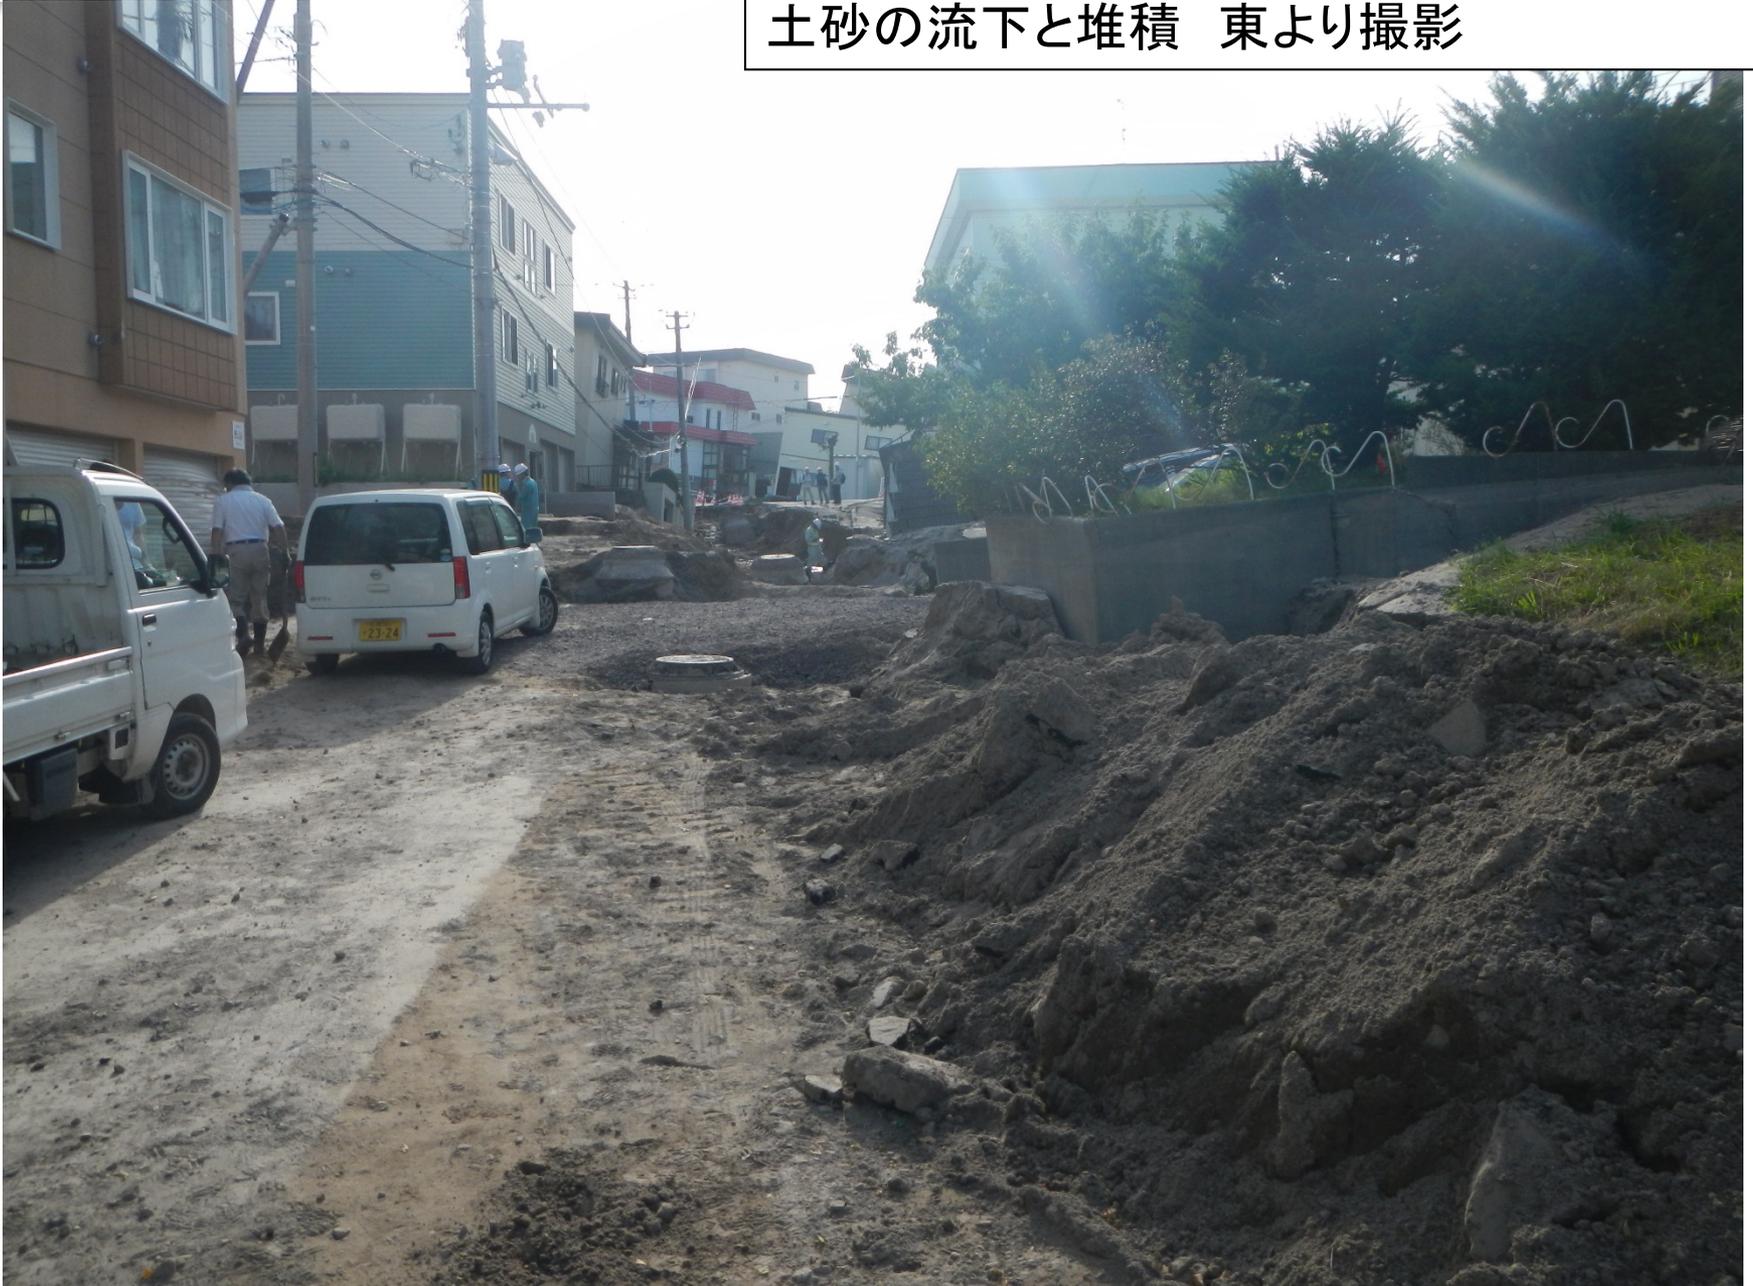
里塚21号線 水道管Φ200(北側)破損位置 北角部より北野里塚旧道線に至る道路
土砂の流下と堆積 東より撮影

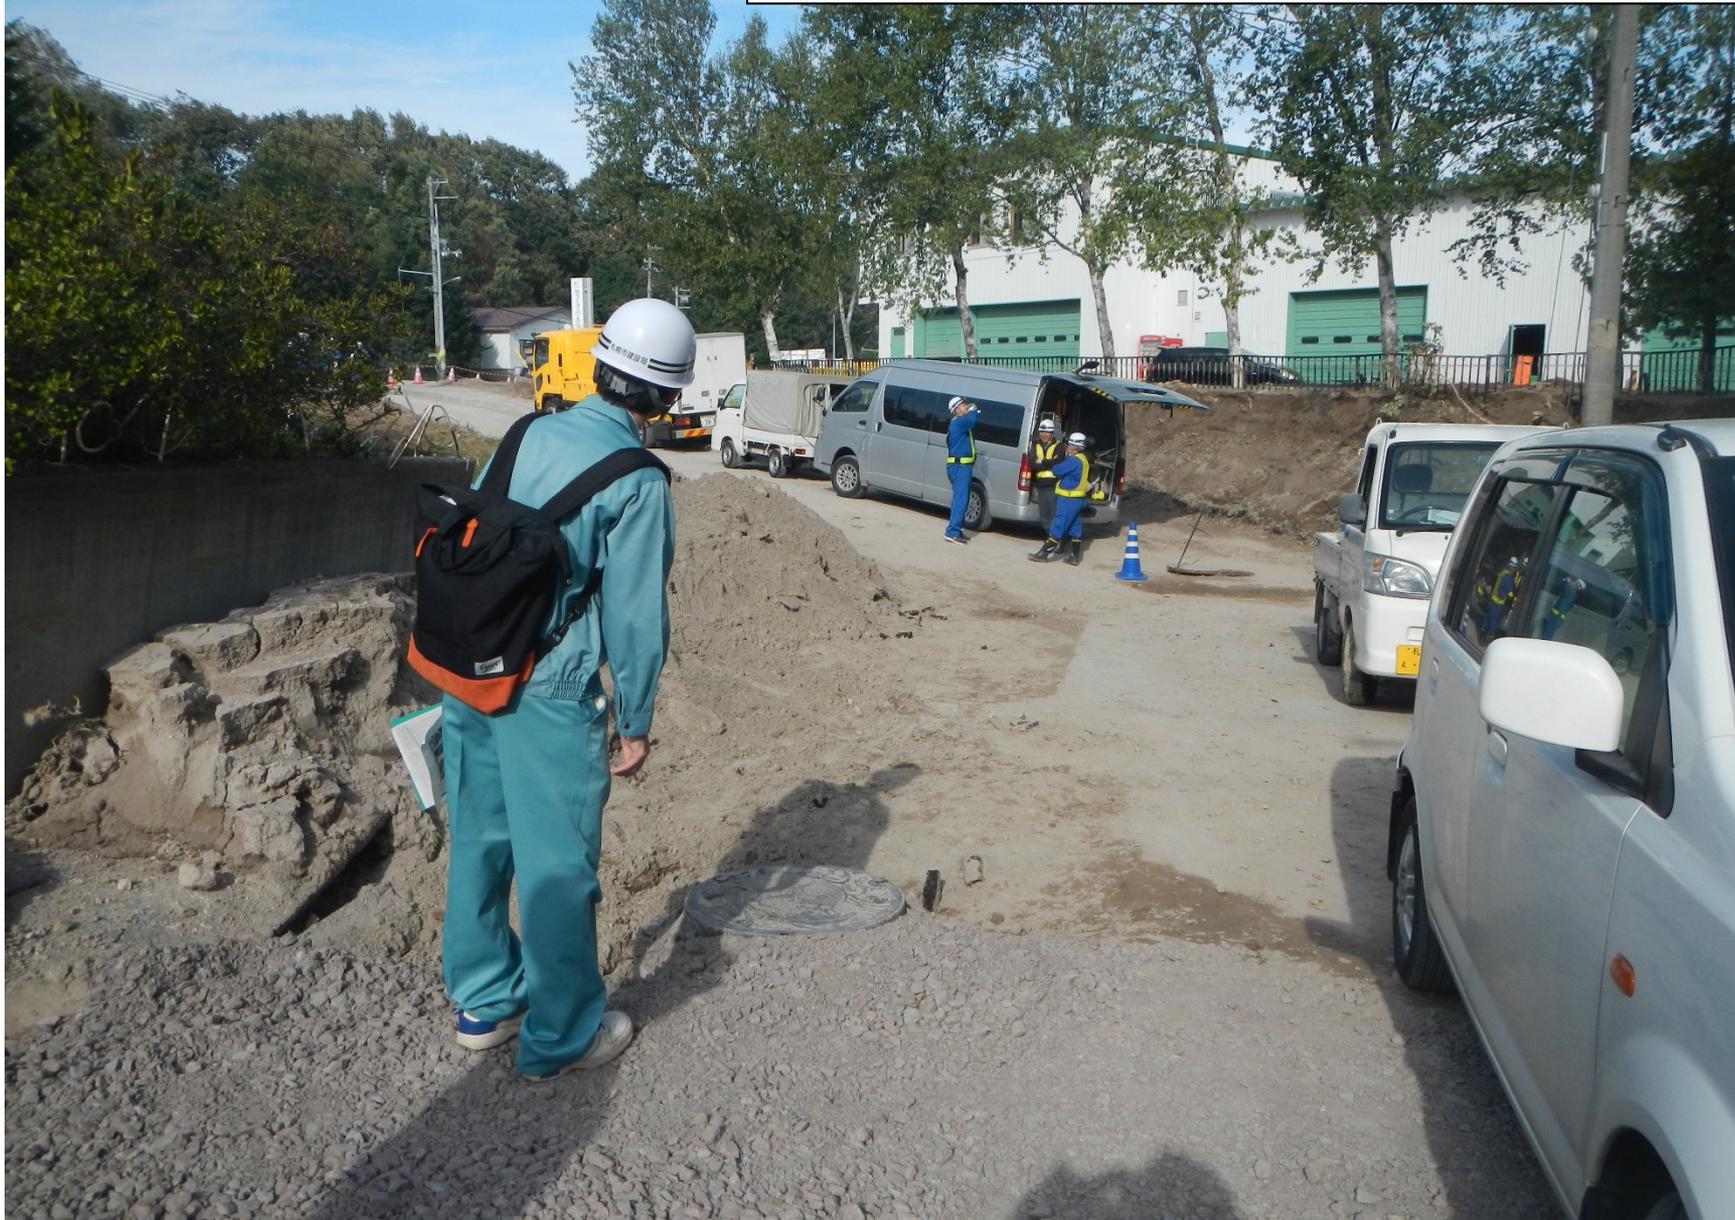
里塚21号線 水道管Φ200(北側)破損位置 北角部より北野里塚旧道線に至る道路
土砂の流下と堆積 西より撮影

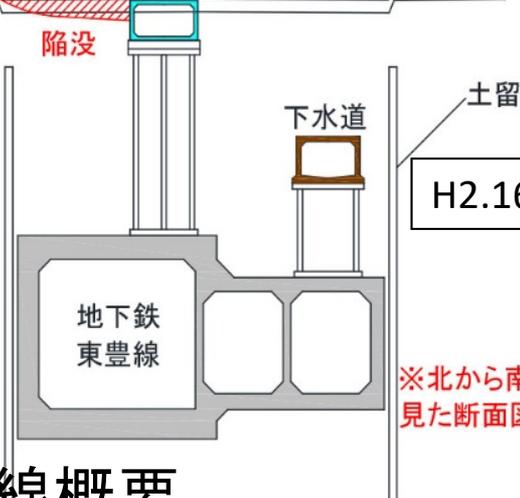
【札幌新道以北】

陥没

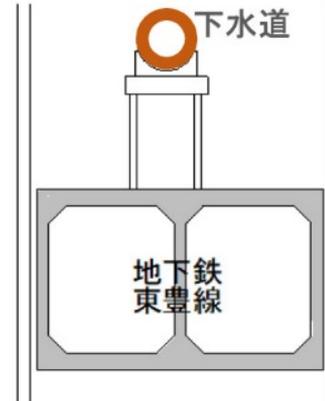
【札幌新道以南】

陥没

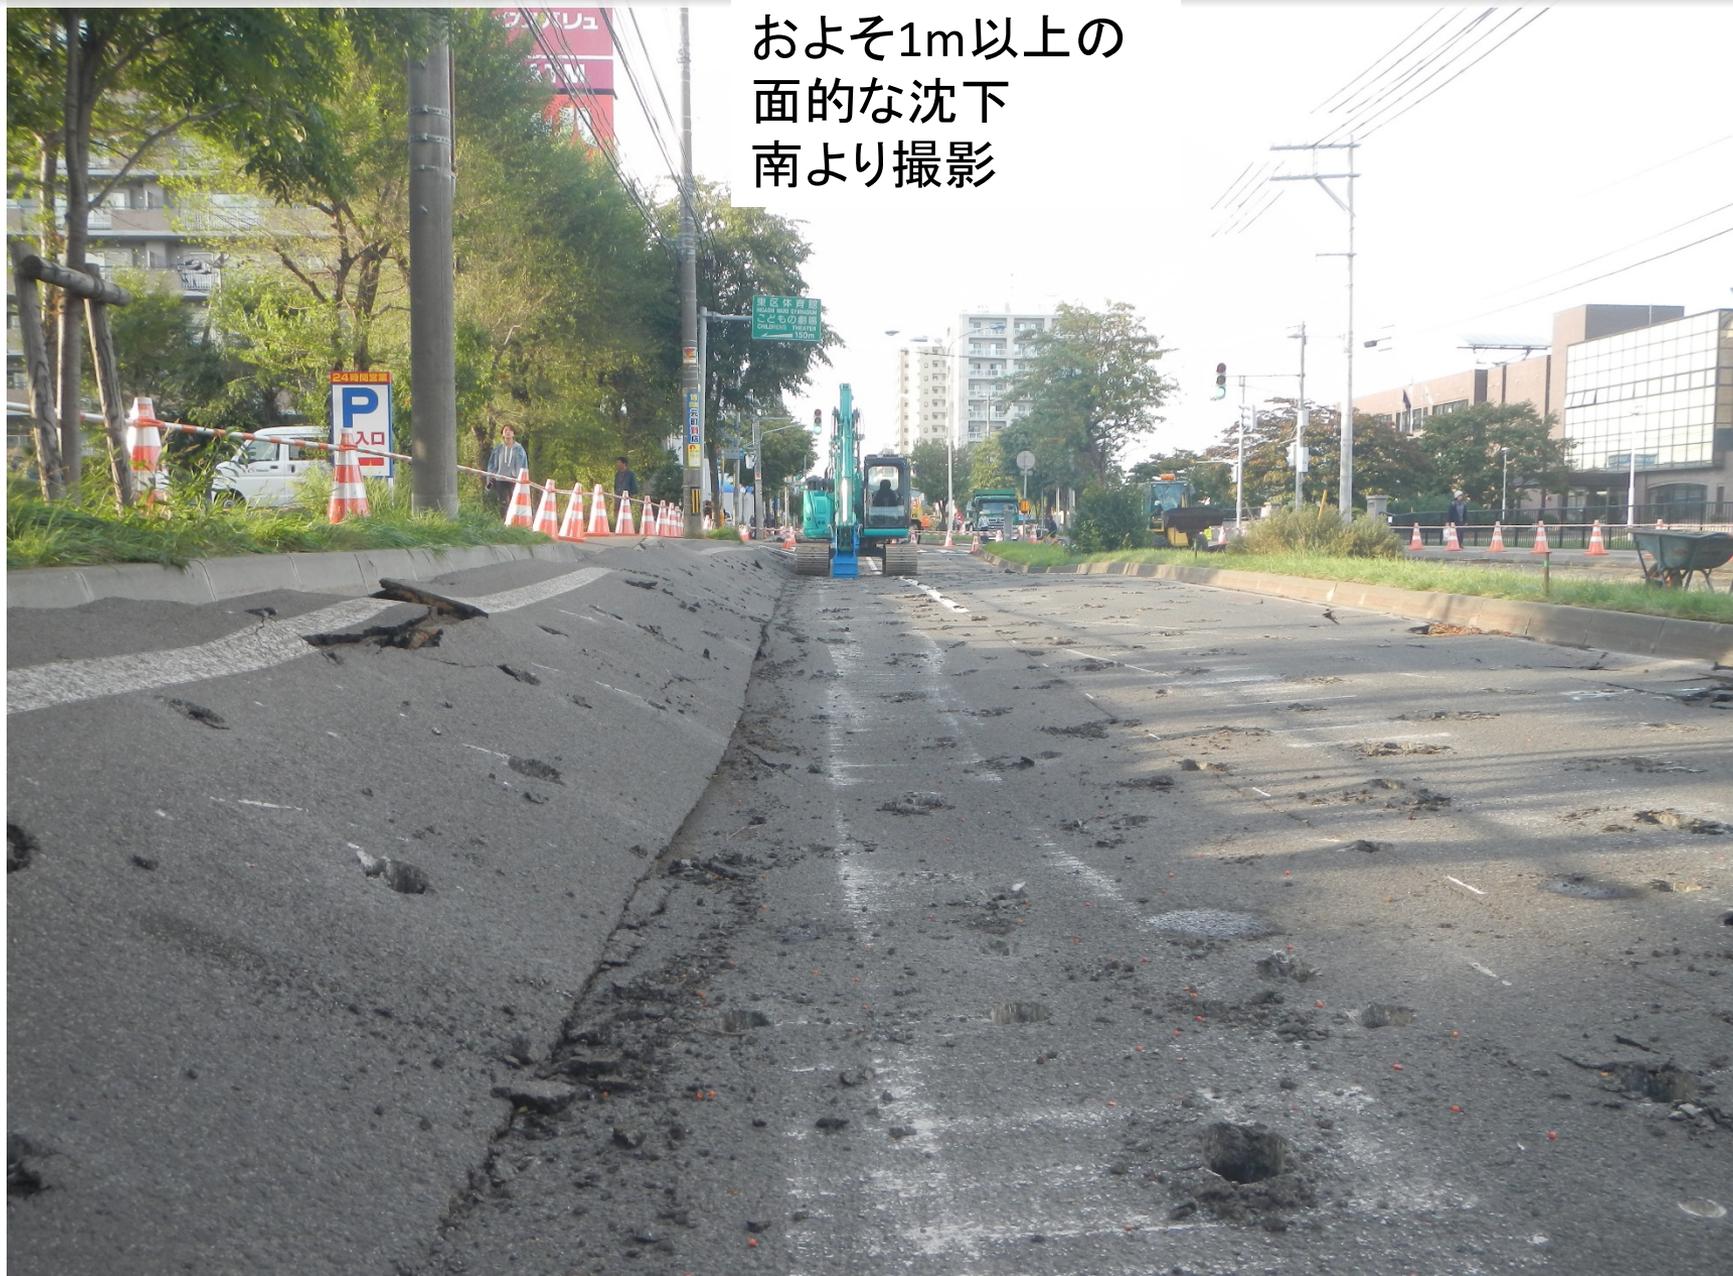
新道東駅交差点より
元町駅交差点まで

およそ1m以上の
面的な沈下
南より撮影
