2018年9月6日に発生した北海道胆振東部地震の被害調査速報会, 土木学会・地盤工学会 共催
東京電機大学 東京千住キャンパス 100周年ホール, 2018.9.21

平成30年(2018)北海道胆振東部地震 土木学会緊急調査団 インフラ・ライフラインチーム速報

清田区里塚地区のインフラ・ライフライン被害

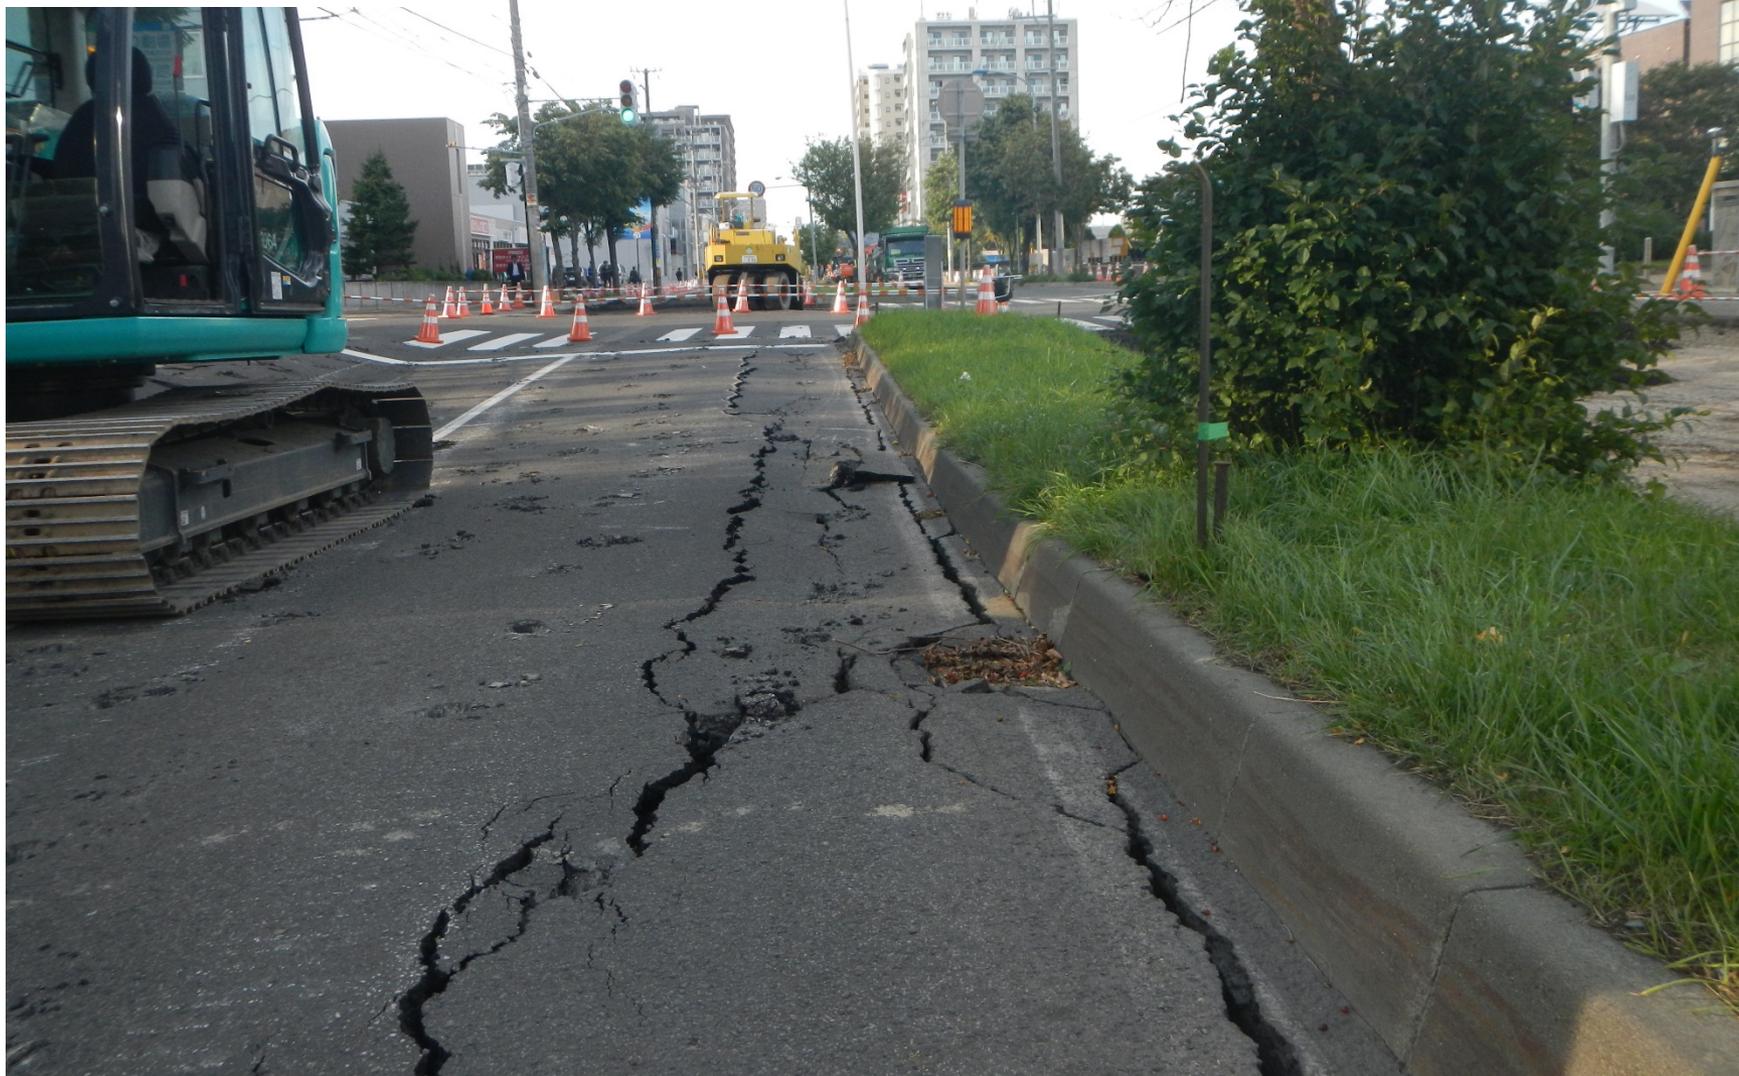
新道東駅交差点より
元町駅交差点まで

中央分離帯付近
の亀裂, 沈下
南より撮影

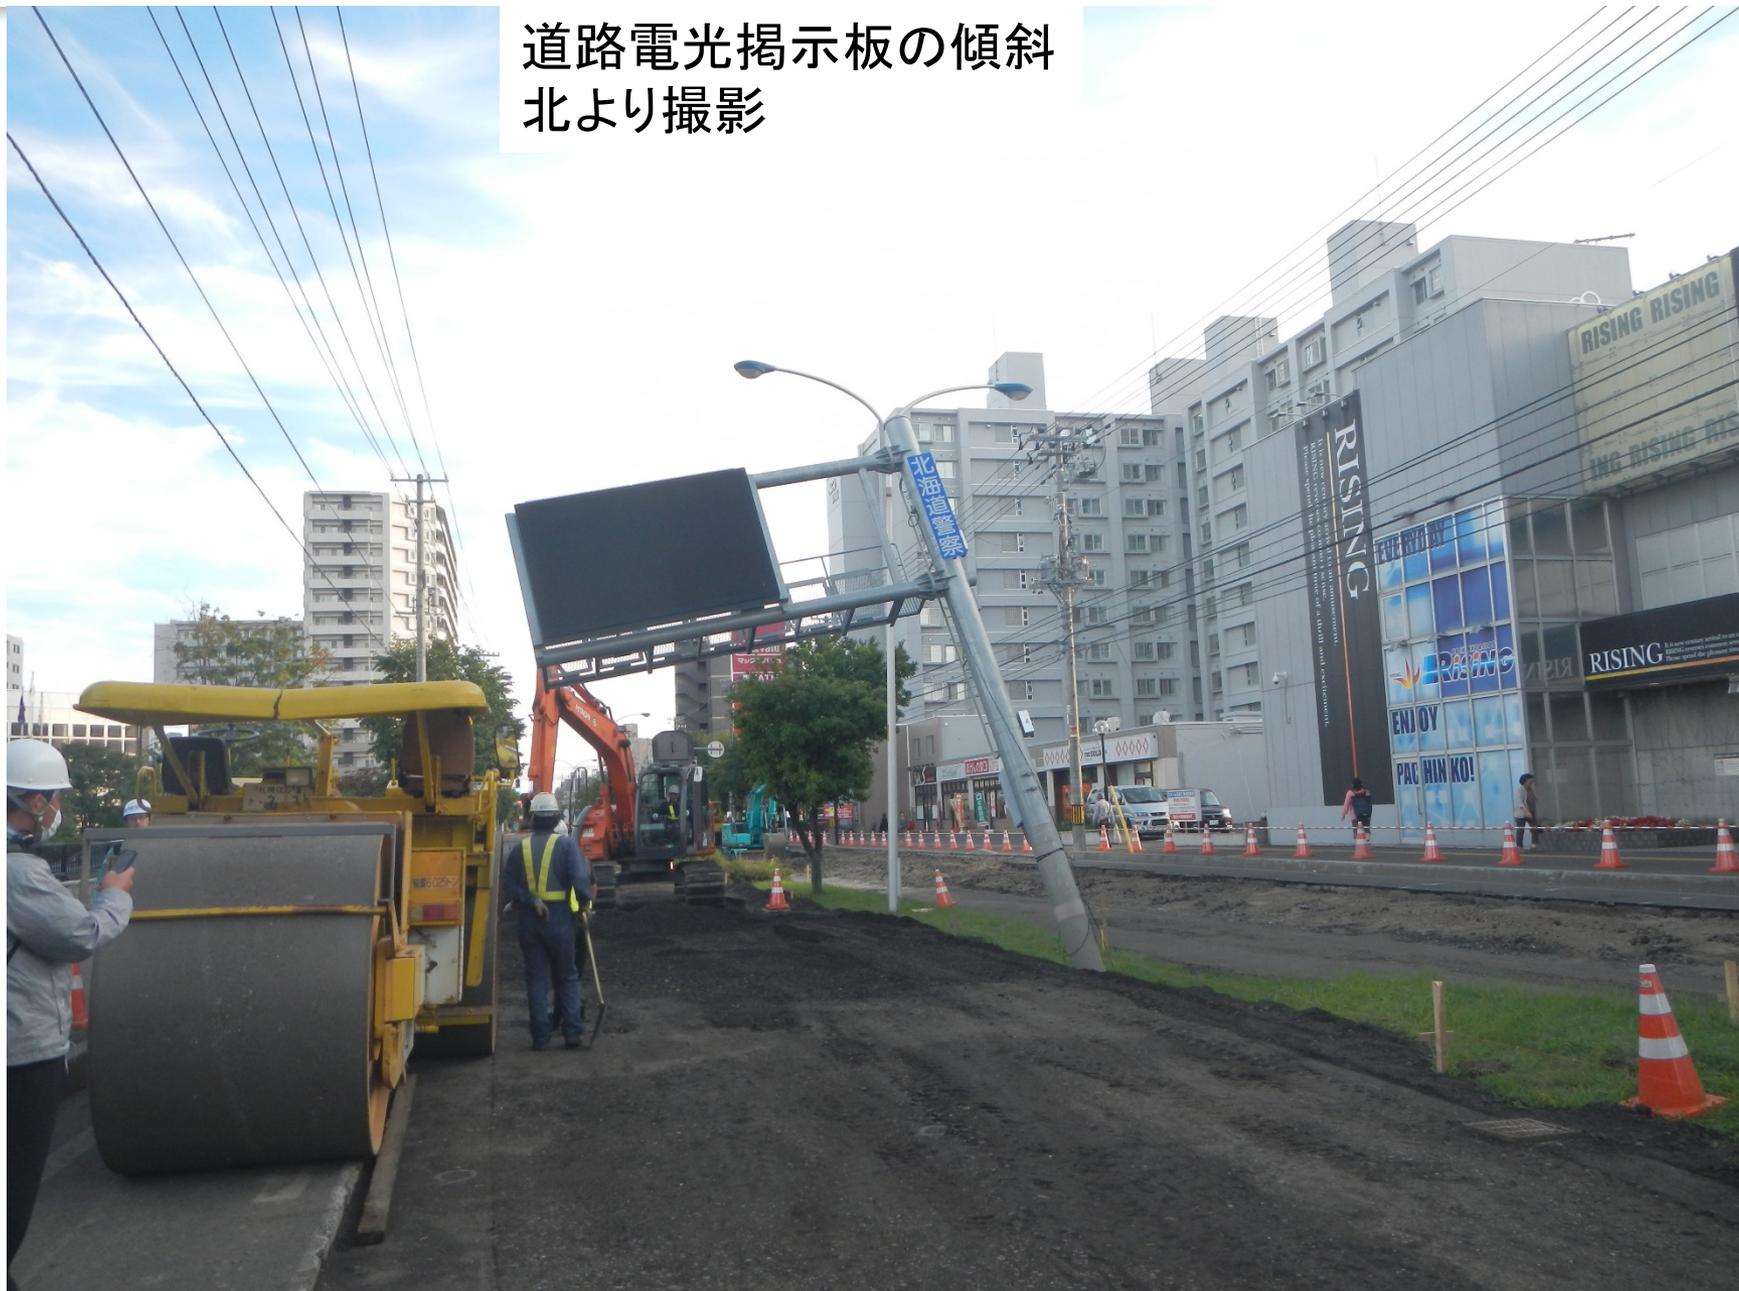
新道東駅交差点より
元町駅交差点まで

道路電光掲示板の傾斜
北より撮影
