2018年4月26日  
土木学会地震工学委員会  
2016年熊本地震被害調査報告書講習会  
東京大学工学 武田先端知ビル5階武田ホール

# 第11章 河川構造物の被害

熊本大学大学院先端科学研究部 環境科学部門  
大本照憲

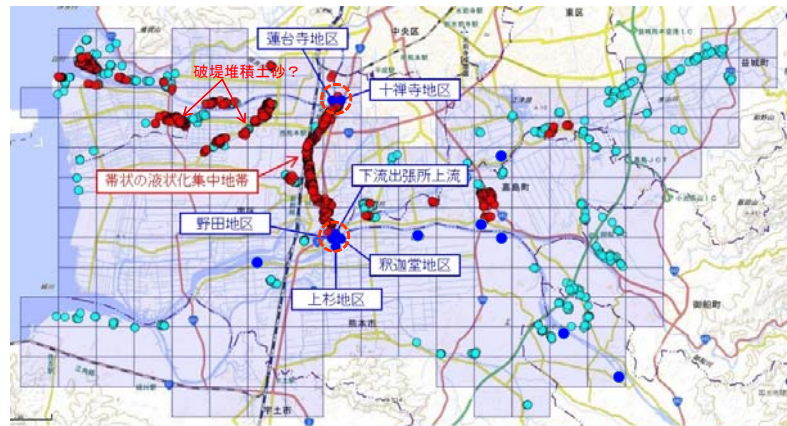
- 緊急復旧箇所 白川3ヶ所(新地、蓮台寺、十津寺)、  
緑川11ヶ所(左岸7ヶ所 津志田、田口、永、高、釈迦堂、上杉、小岩瀬  
右岸4ヶ所 下仲間、野田上流、野田下流、)加勢川下無田

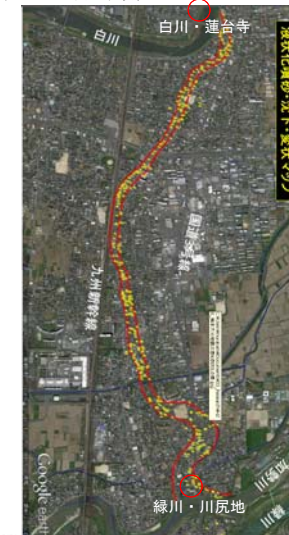
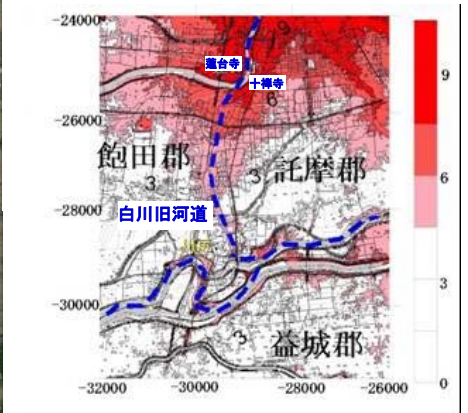
液状化集中地帯: 白川蓮台寺地先から緑川川尻地先に至る幅50-100m、長さ5kmに及び液状化

- 1) 白川の蓮台寺地先から緑川の川尻地先に亘る幅50-100m、長さ5kmに及ぶ帯状の液状化集中地帯と白川の旧河道の予測とはほぼ一致することが認められる。帯状の液状化集中地帯から白川が旧河道では蓮台寺付近から南流し川尻付近で緑川に合流していた可能性が更に高まった。
- 2) 白川右岸・蓮台寺、白川左岸・十禅寺地区の河口上流8.6km-8.8kmの区間で特に液状化が顕著であり、河口より8.6km上流の右岸堤防で最大沈下量64cmである。堤防の沈下量が大きい場所では明瞭な噴砂丘が確認され、堤体下部で液状化が発生したことが分かる。蓮台寺および十禅寺地区は急角度で蛇行する氾濫しやすい場所で且つ白川旧河道の上流端に当たり基礎地盤が相対的に緩い地盤であったことが考えられる。

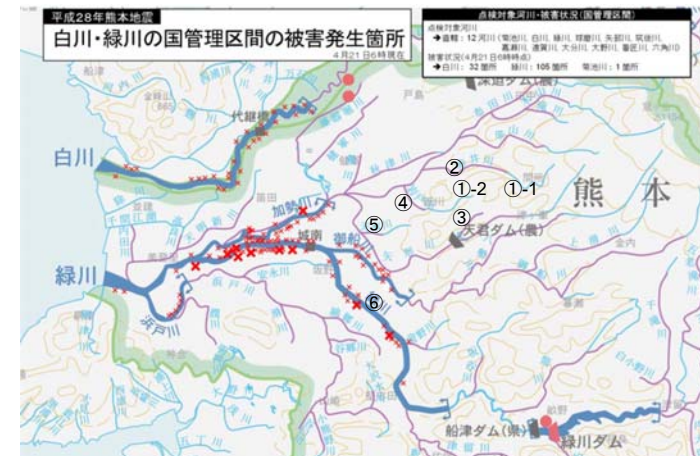
国直轄の白川・緑川堤防被災箇所(図中の番号は調査地点) (国土交通省出典)

国土交通省 171箇所 全て応急処置完了  
熊本県 350箇所 2割対応  
市町村 170箇所 1割対応

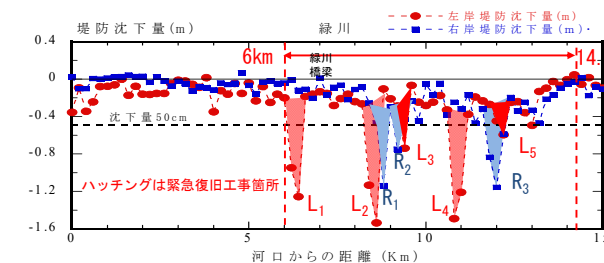
緑川堤体・基礎地盤の土質特性(左岸)

大規模縦断亀裂箇所の特徴  
・堤体材料が砂質土  
・堤体下部が地下水位以下で飽和土  
・同位置の細粒土砂含有率  
Fcが35%以下  
(国土交通省報告)

緑川では右岸に比べて左岸堤防で被害大

原因として  
・地震外力  
・堤体の強度

- 3) 緑川の左右岸での堤防の損傷を河口上流6km-14.4kmの区間で比較すれば、堤防の損傷レベルは相対的に右岸に較べて左岸で大きいことが認められた。この原因として約400年前の緑川と御船川の合流点処理（桑鶴の轆塘）として、右岸側の大名塘に較べて左岸側の轆塘では越流を許容する堤防形態で左岸側は右岸側に較べて堤防は弱く造られていたことが示唆される。

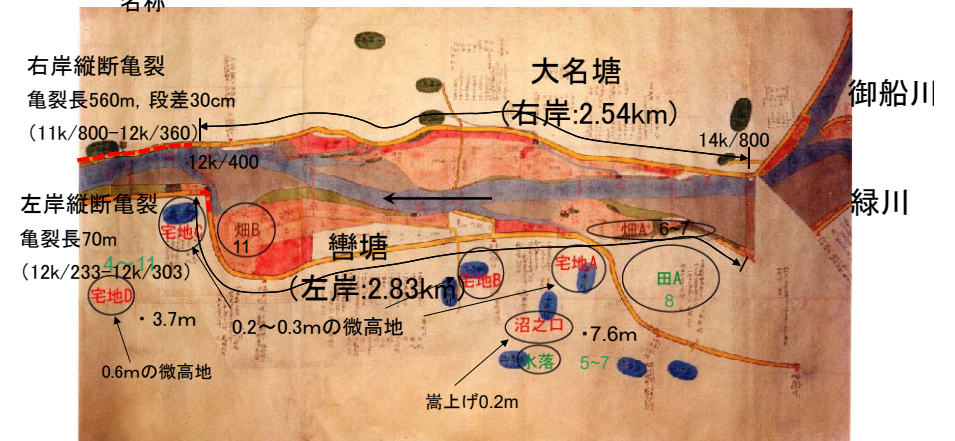
肥後藩絵図(江戸時代後期)にみられる桑鶴の轡塘

- 御船川を加勢川から緑川に付替えた際に合流点処理として桑鶴の轡塘の堤防形態を考案。
- 右岸は、左岸に比べて堤体の強度を高め、大名塘と名称

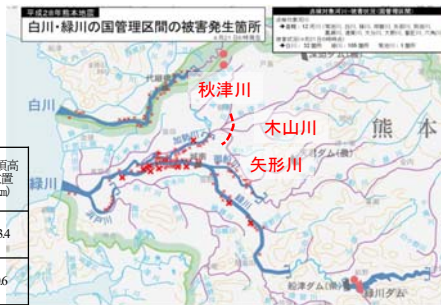
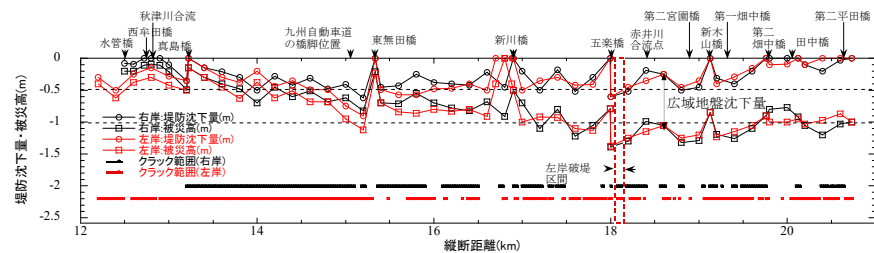
木山川・堤防沈下量の流下方向変化

| | | 縦断亀裂<br>累加距離<br>(km) | 堤防総延長<br>(km) | 縦断亀裂<br>発現率<br>(%) | 地震前<br>堤頂高<br>(m) | 地震後<br>堤頂高<br>(m) | 堤頂高<br>位置<br>(km) |

- 4) 震度7を2回経験した木山川水系では堤防縦断亀裂の発生割合は、木山川では左岸70%、右岸60%、秋津川では左岸56%、右岸49%、矢形川では左岸16%、右岸17%であった。木山川においては橋梁がある場所では堤防沈下量および被災高はゼロに近く液状化の影響を小さいことが認められた。
- 5) 2016年6月21日未明、緑川水系の支川である木山川と赤井川の合流点より200m下流の左岸において越流破堤した。右岸では堤頂がアスファルトで舗装されているのに対して、左岸は土堤であり2016年熊本地震による堤体の損傷が左岸側で大きいことから、破堤の一因であったことが示唆される。

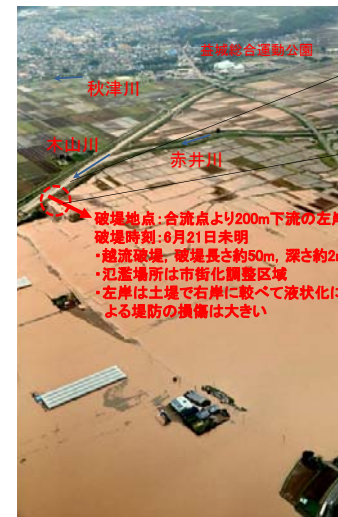
## 木山川の越流破堤

(2016年6月21日未明)

1時間最大降水量150mm/hr: 全国で史上4位

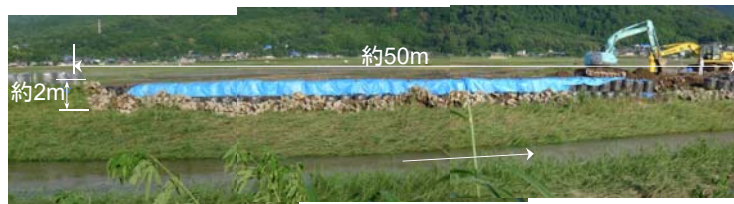
熊本県土木部は6月21日の木山川破堤に対し徹夜の復旧工事(6月23日17時)
