地盤の被害：斜面の被害

鈴木 素之(山口大学)

第3章 地盤の被害

3.1 斜面の被害

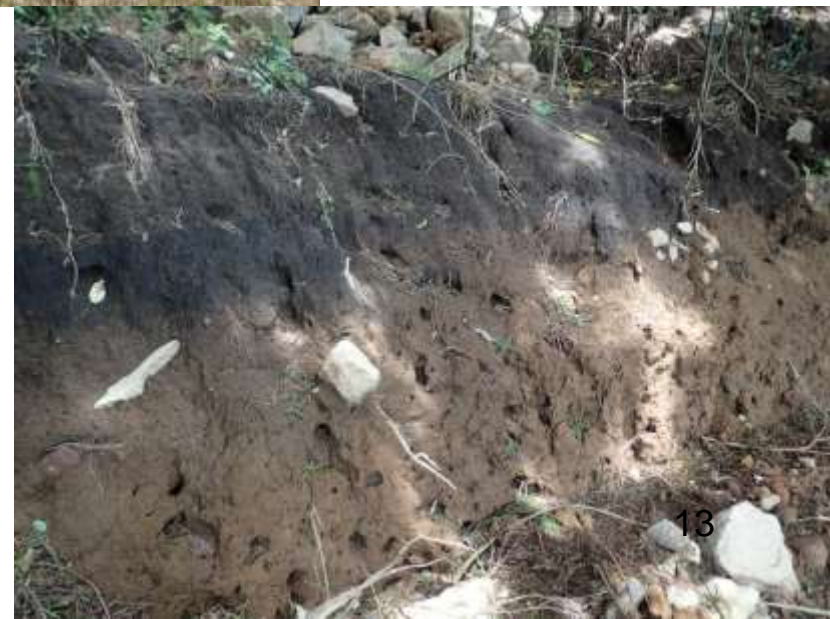
図3.1-23 小規模崩壊滑落崖の
パイピング痕

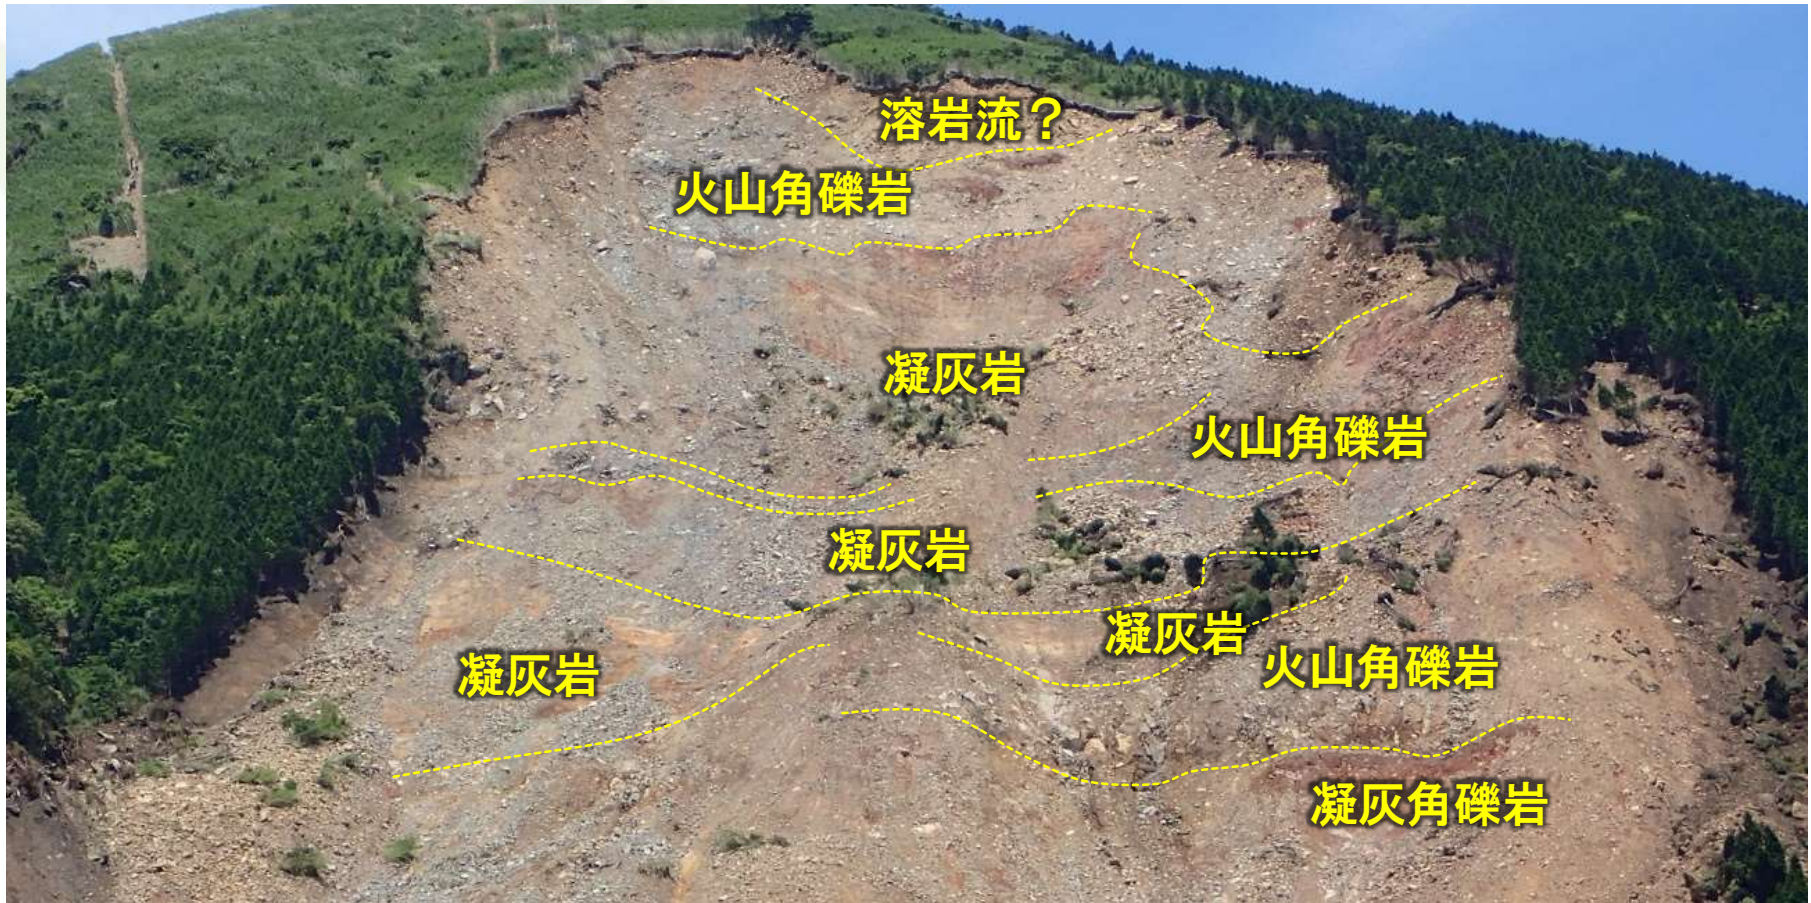
図3.1-14 大規模崩壊の崩壊面に認められる帯状の角礫主体層

安山岩の角礫主体層が帯状に数枚確認することができ、遠方目視からの岩相区分を試みたところ溶岩流、火山角礫岩、凝灰岩、凝灰角礫岩が複雑に積み重なっている。 15

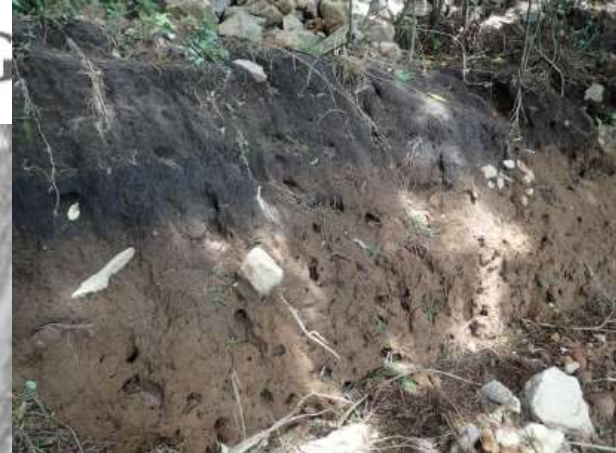
図3.1-23 小規模崩壊滑落崖のパイピング痕

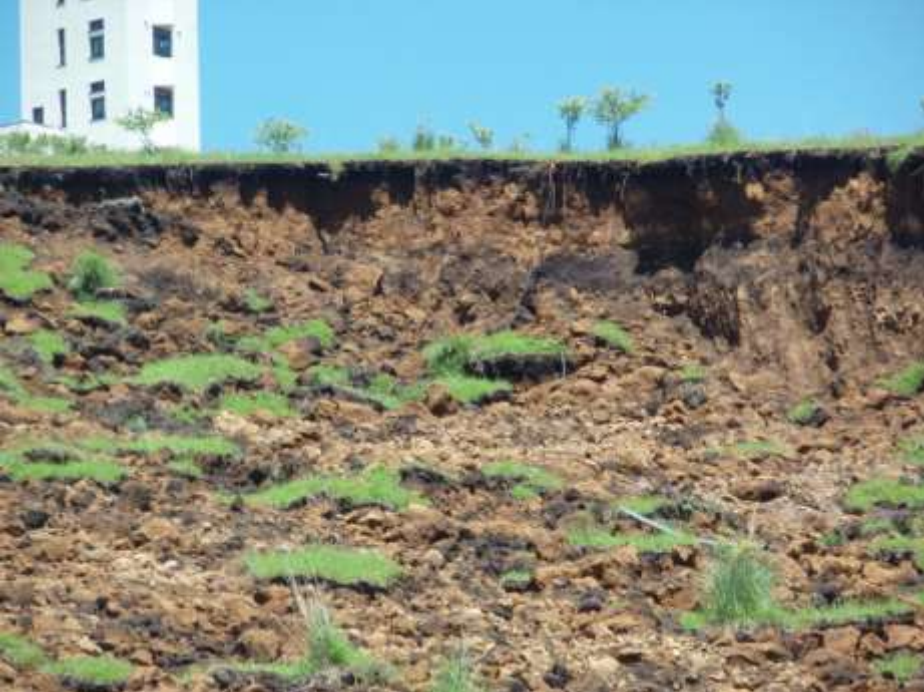
写真3.1-2 滑落崖（黒ぼく、火山灰質土の互層）

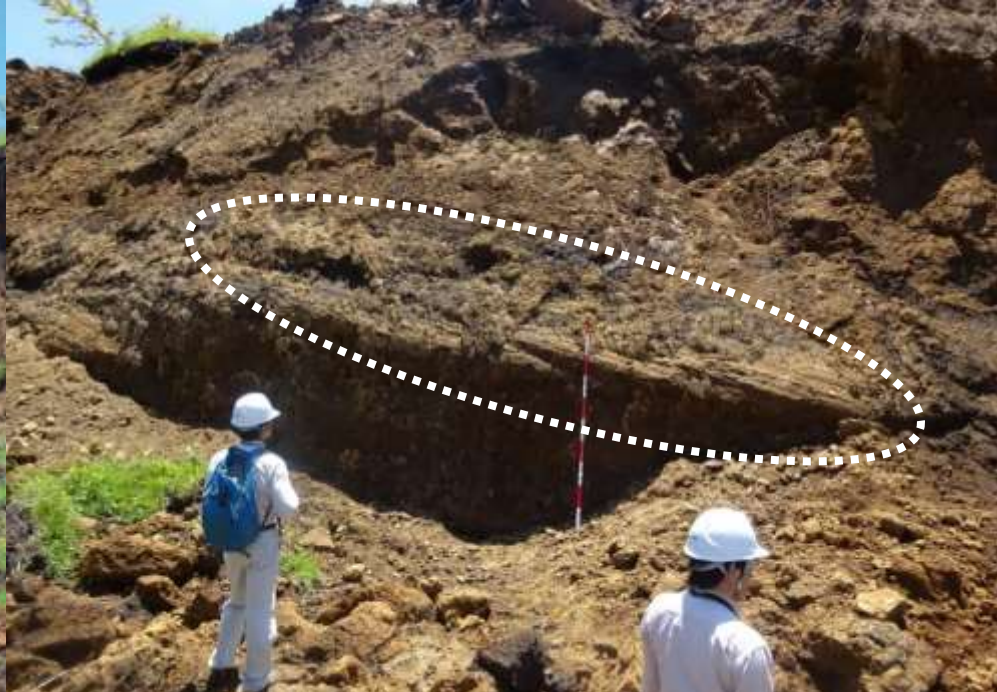
写真3.1-3 側方崖（崩壊時の土塊の擦跡が残る）

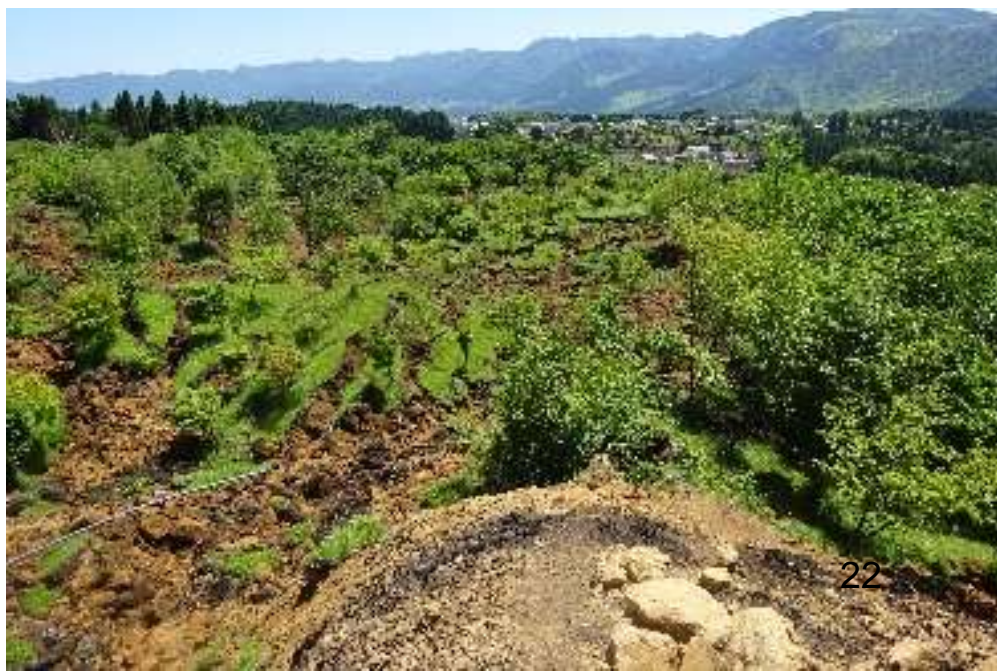
写真3.1-6(a) 崩壊部の底部
に露出したすべり面

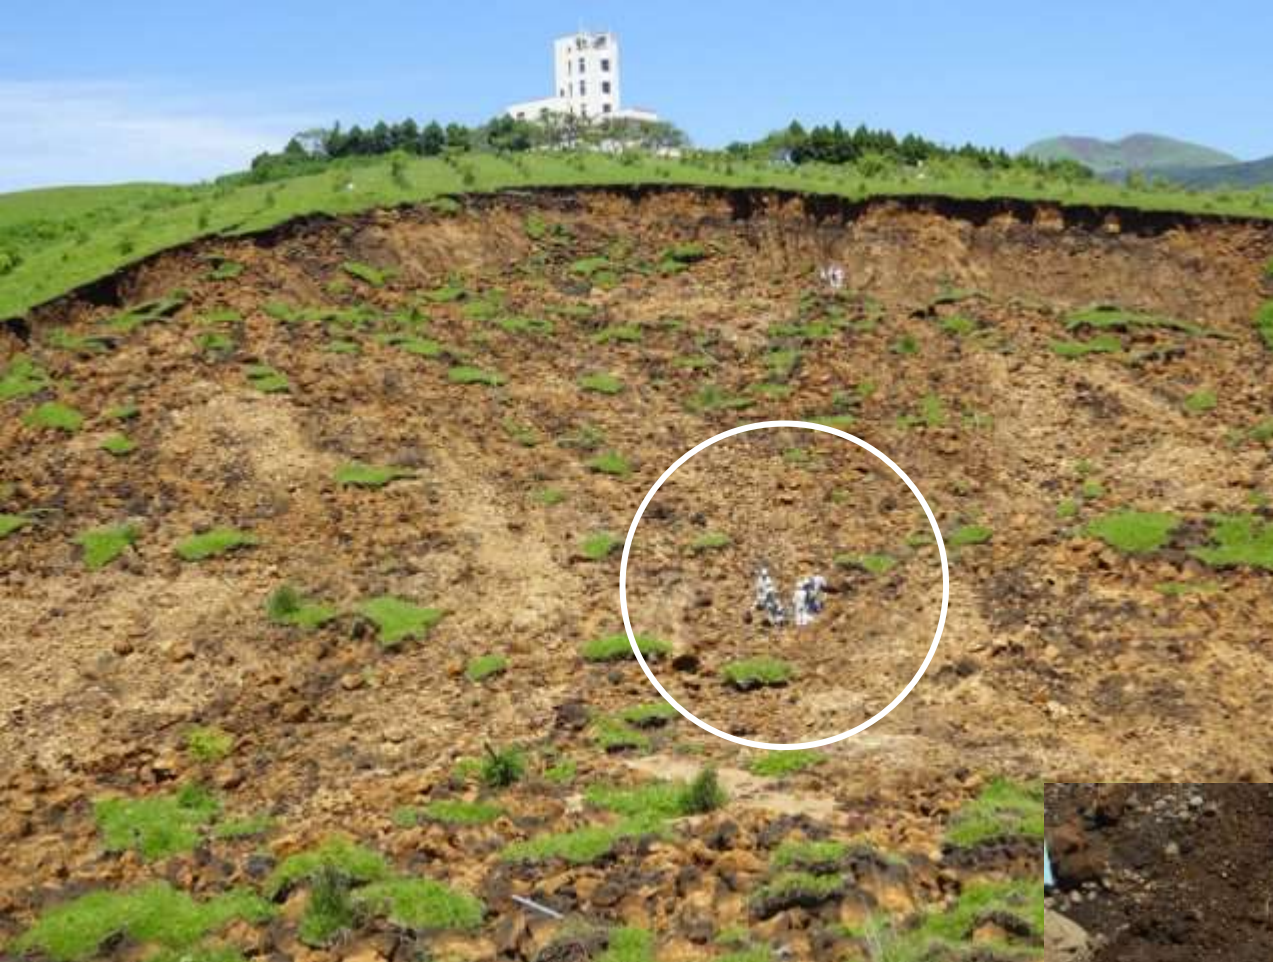
写真3.1-6(b) 崩壊部の底部
に露出したすべり面

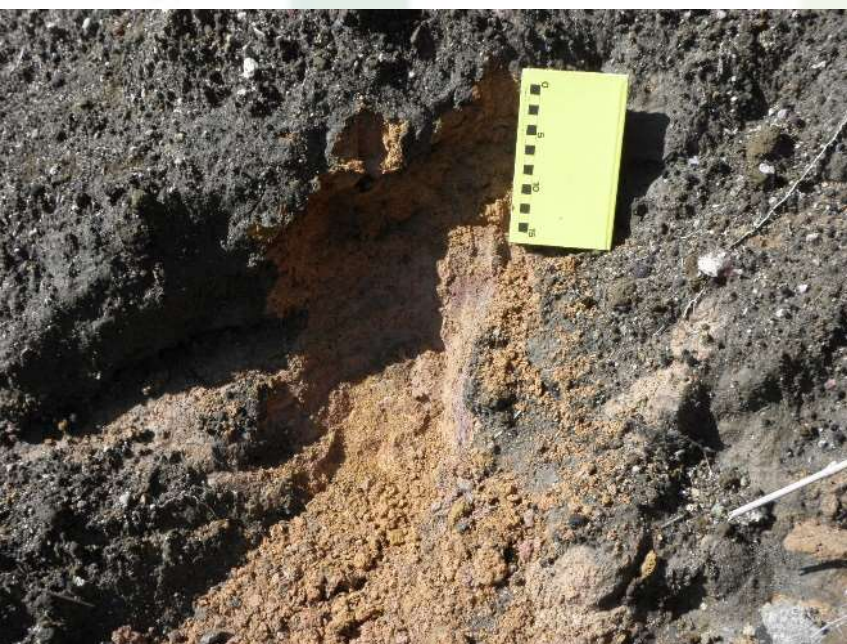
写真3.1-15 ①筒所軽石層(高含水率)

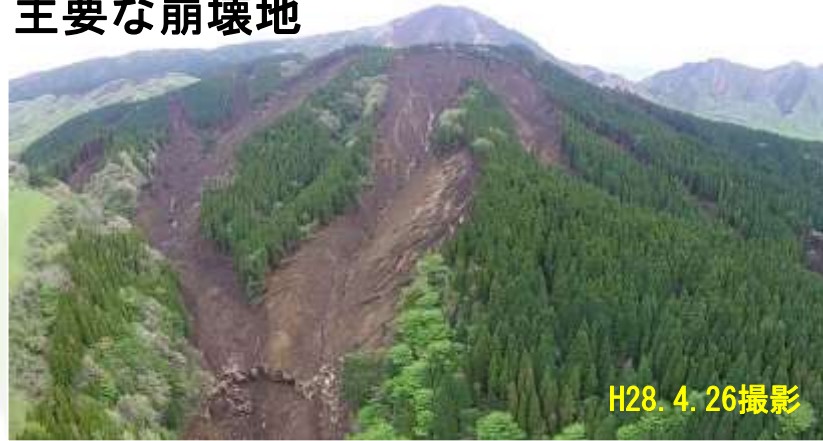
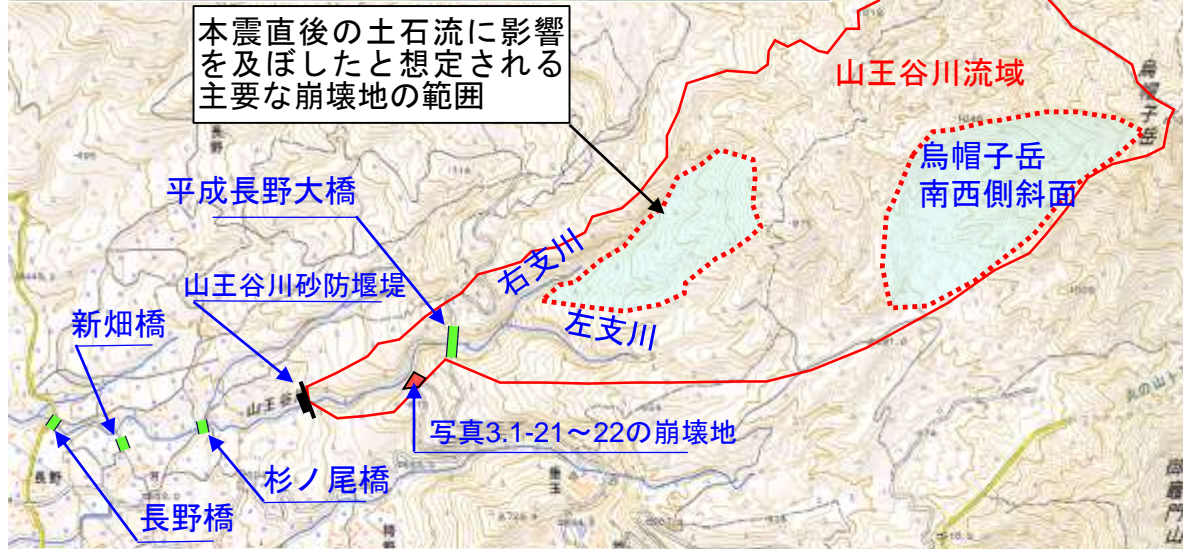
山王谷川砂防堰堤から約
1.6km上流の右支川で発
生した表層崩壊が土石流
の発生源

下位斜面内の溶岩や火
山噴出物を巻き込みなが
ら崩壊し、土石流化した

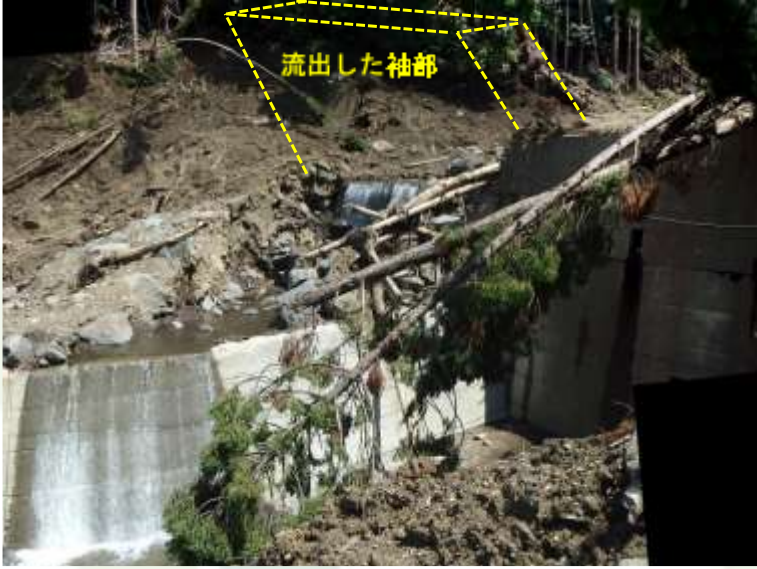
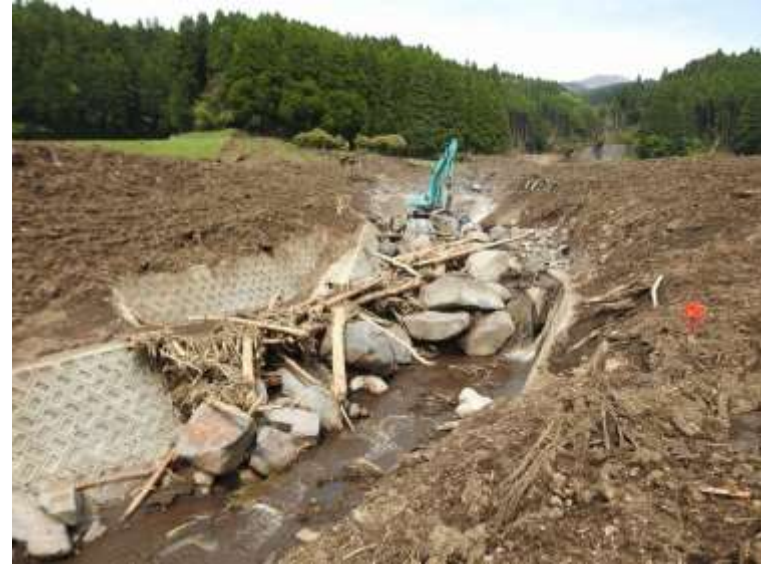
(山王谷川砂防堰堤の被災状況)

(下流流路工内の巨石堆積状況, 2016/5/8撮影)

写真3.1-19 山王谷川砂防堰堤の被災状況と下流流路工内の巨石堆積状況

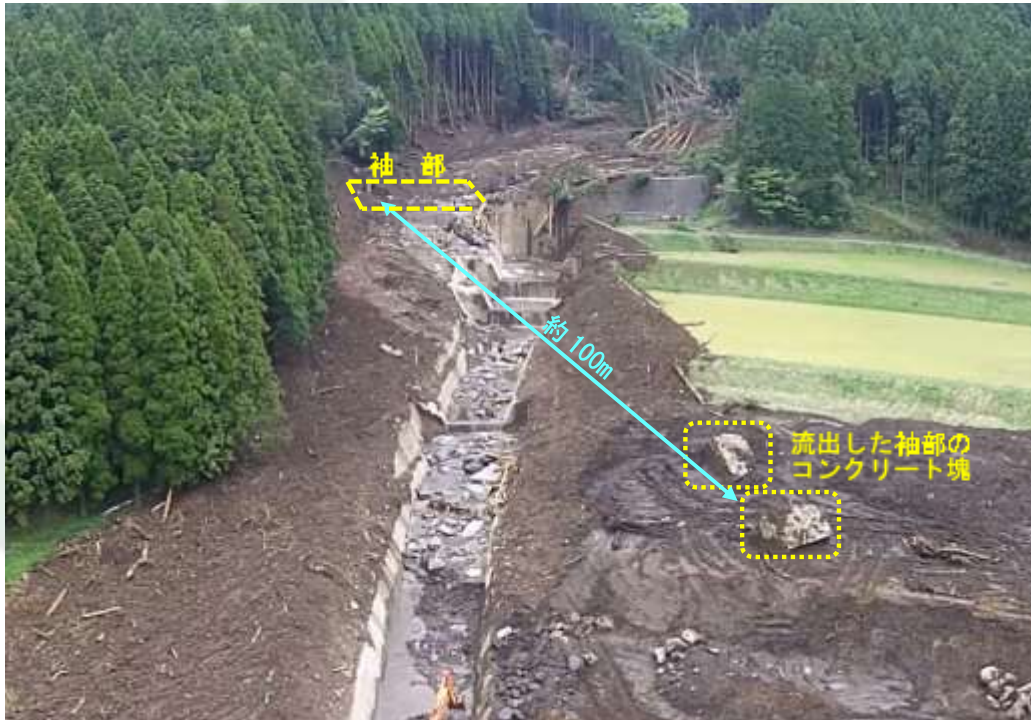
写真3.1-20 山王谷川砂防堰堤袖部の流出状況(2016/4/24撮影)

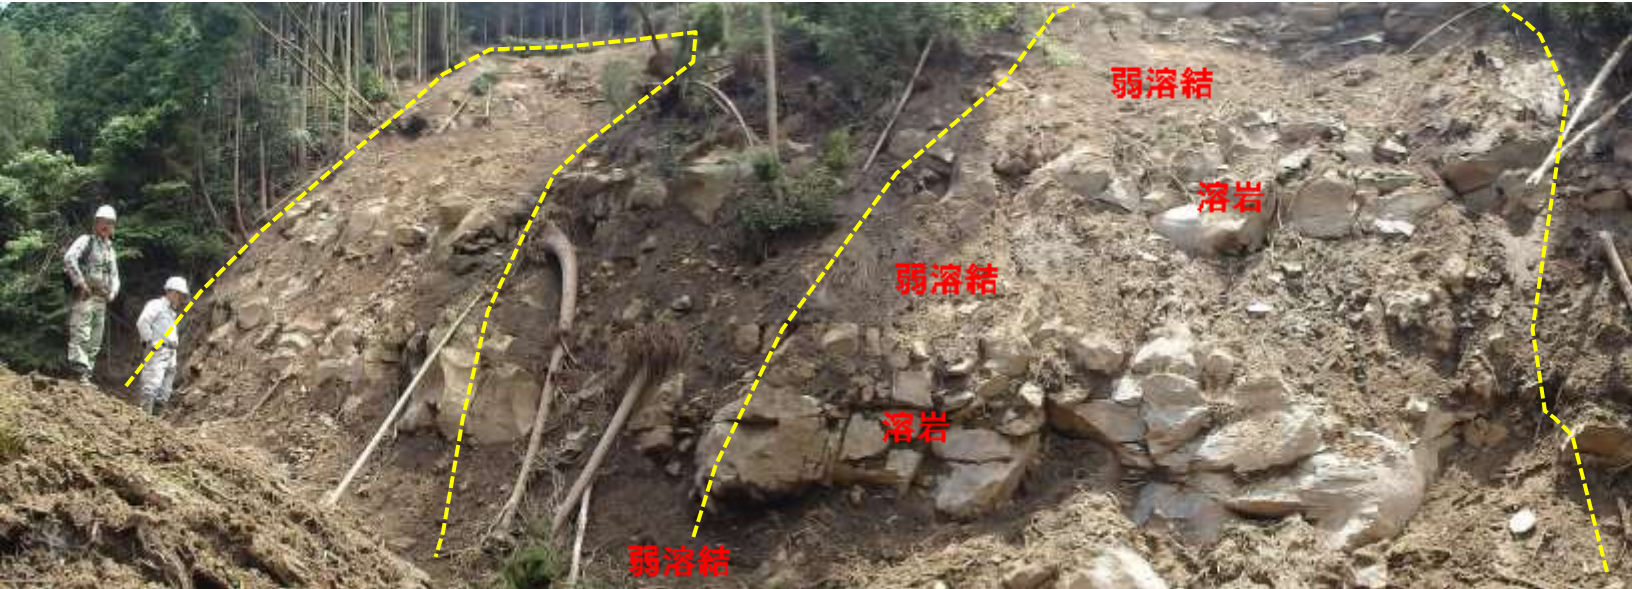
写真3.1-21 崩壊地斜面内に認められる地質構造

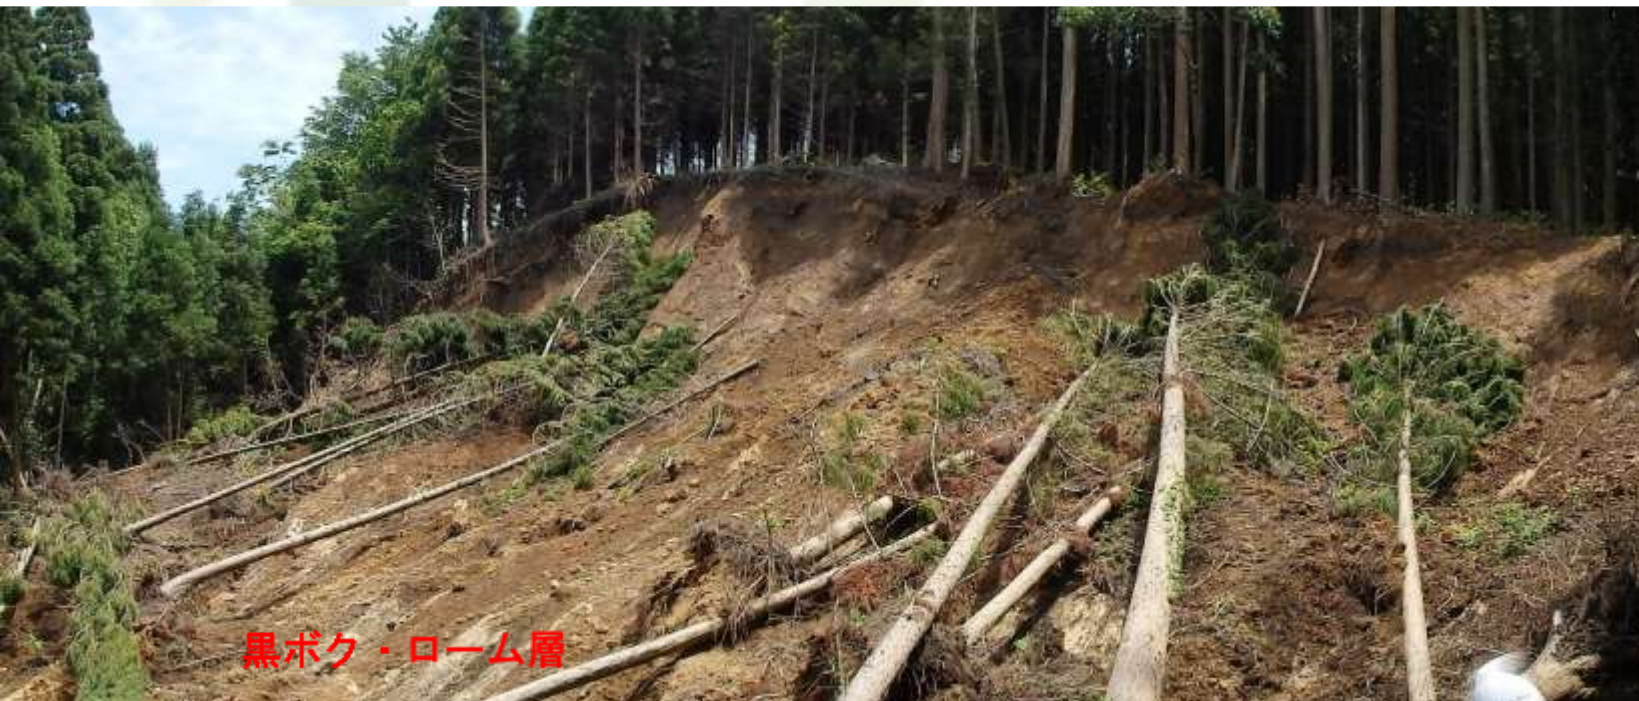
写真3.1-22 斜面上部の表層崩壊状況(上の写真3.1-21の左側崩壊の頭部)

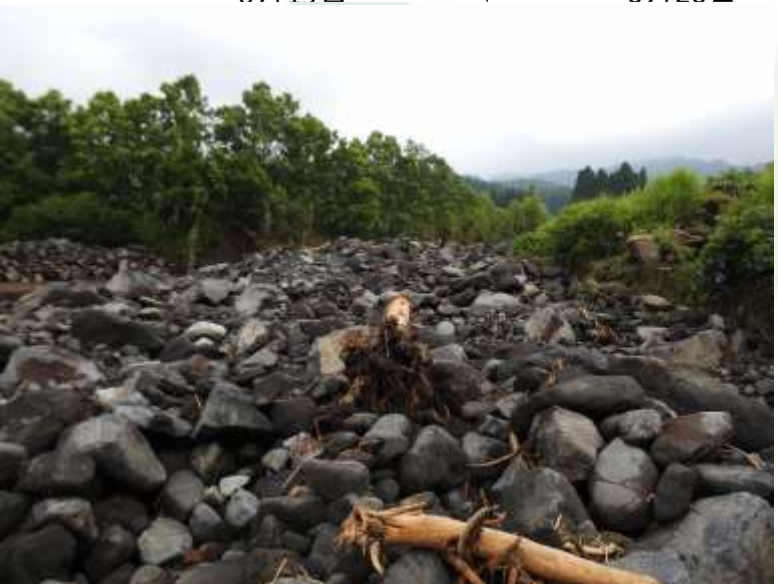
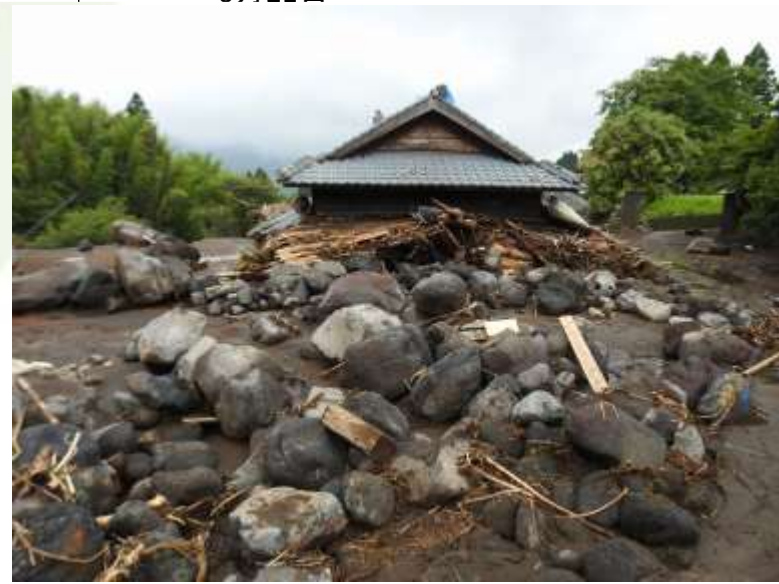
写真3.1-23 土石流堆積状況(新畑橋直上流, 2016/6/21撮影)

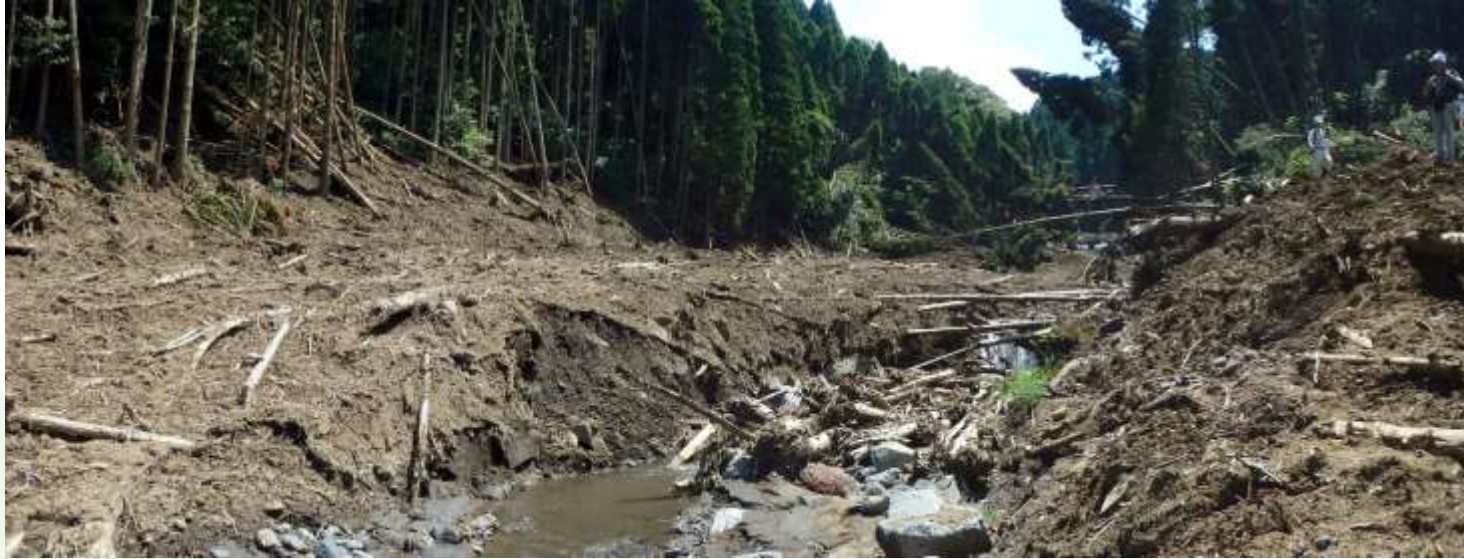
写真3.1-24 山王谷川砂防堰堤堆砂状況(2016/6/3撮影)

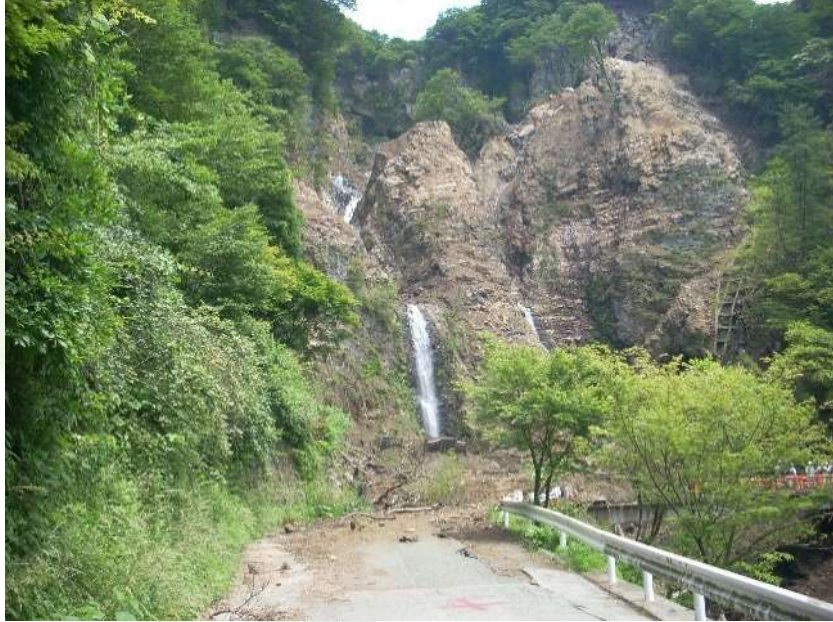
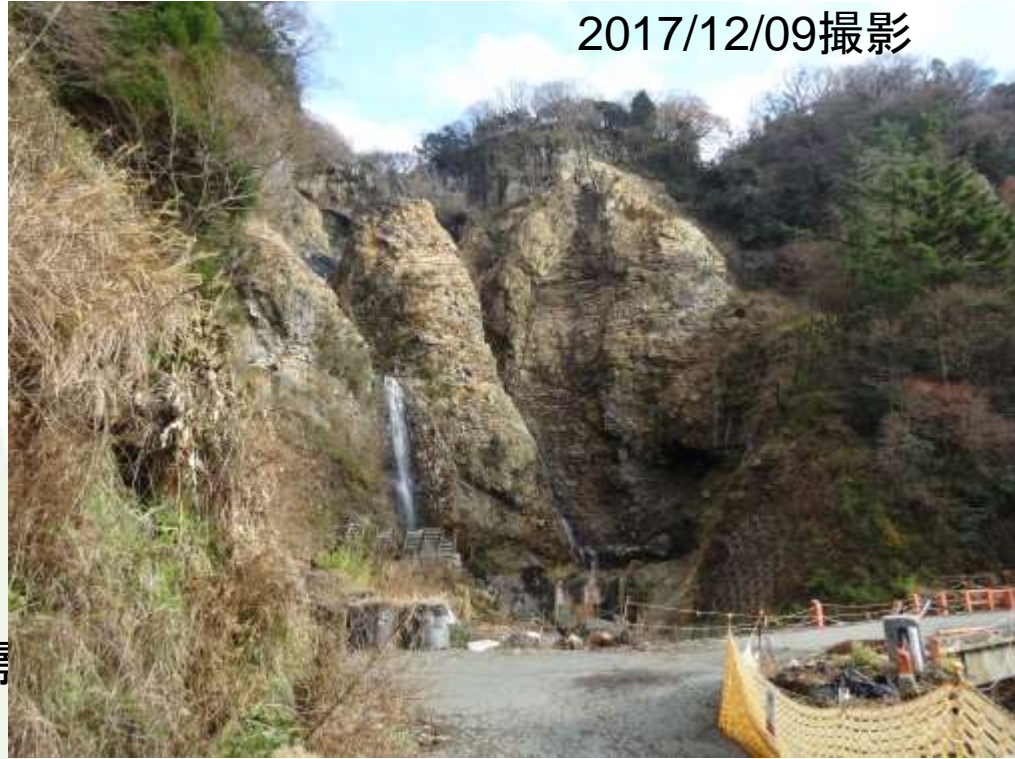
写真3.1-26 山口旅館東側の崩壊状況(遠景)

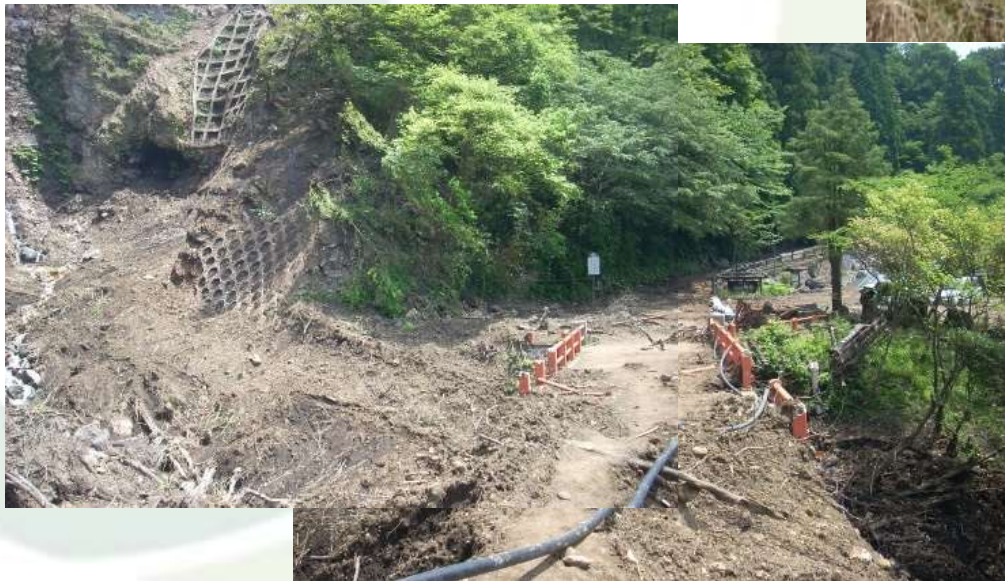
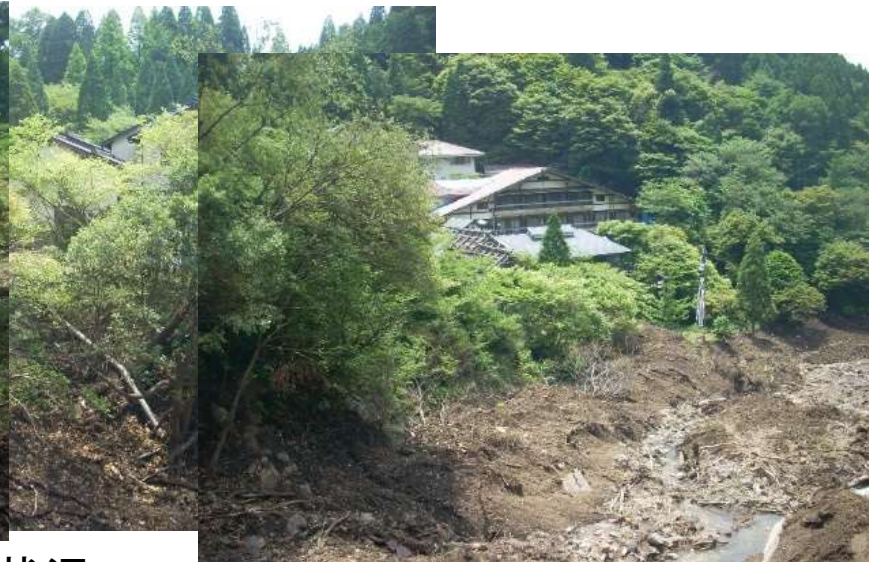
写真3.1-29 垂玉川上流の急崖からの土石流の状況
山口旅館(写真右の家屋)には達していないが、道路等は通行できない状況となっている。

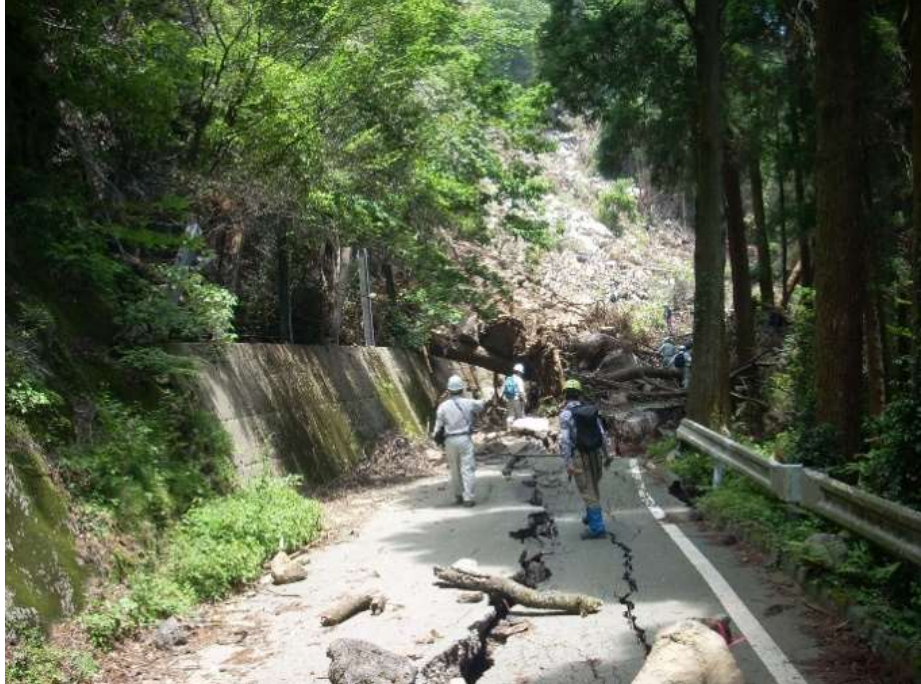
写真3.1-31 舗装道路の破損

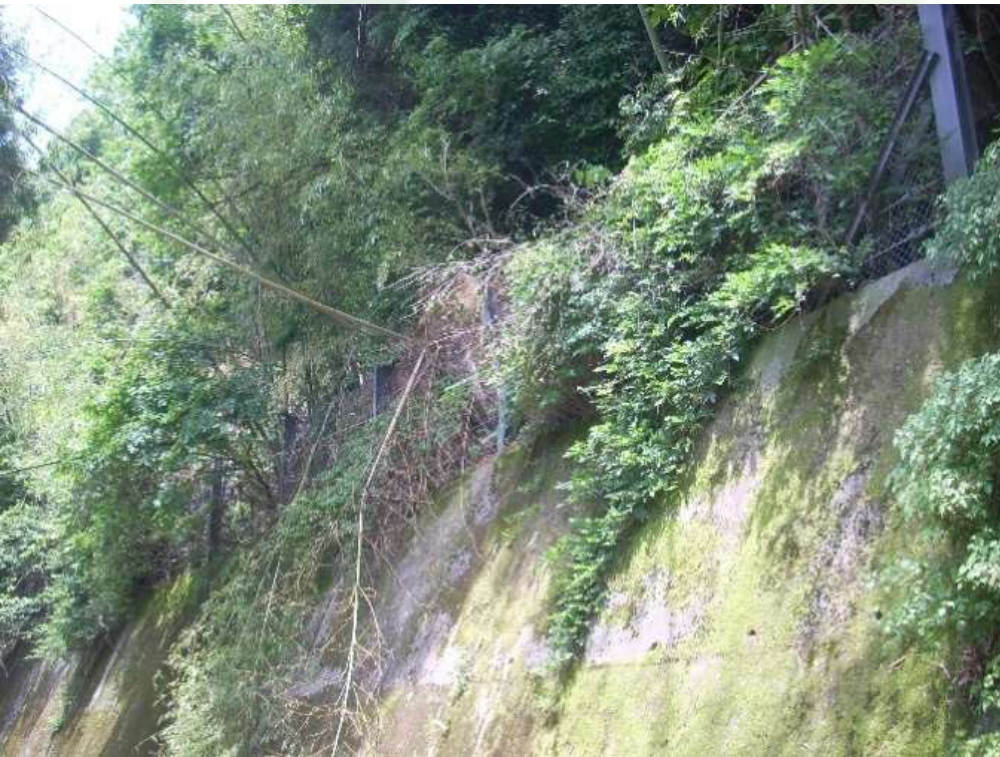
写真3.1-30 落石による防護ネットの破損（破損はしたものの落石そのものは防護できている）

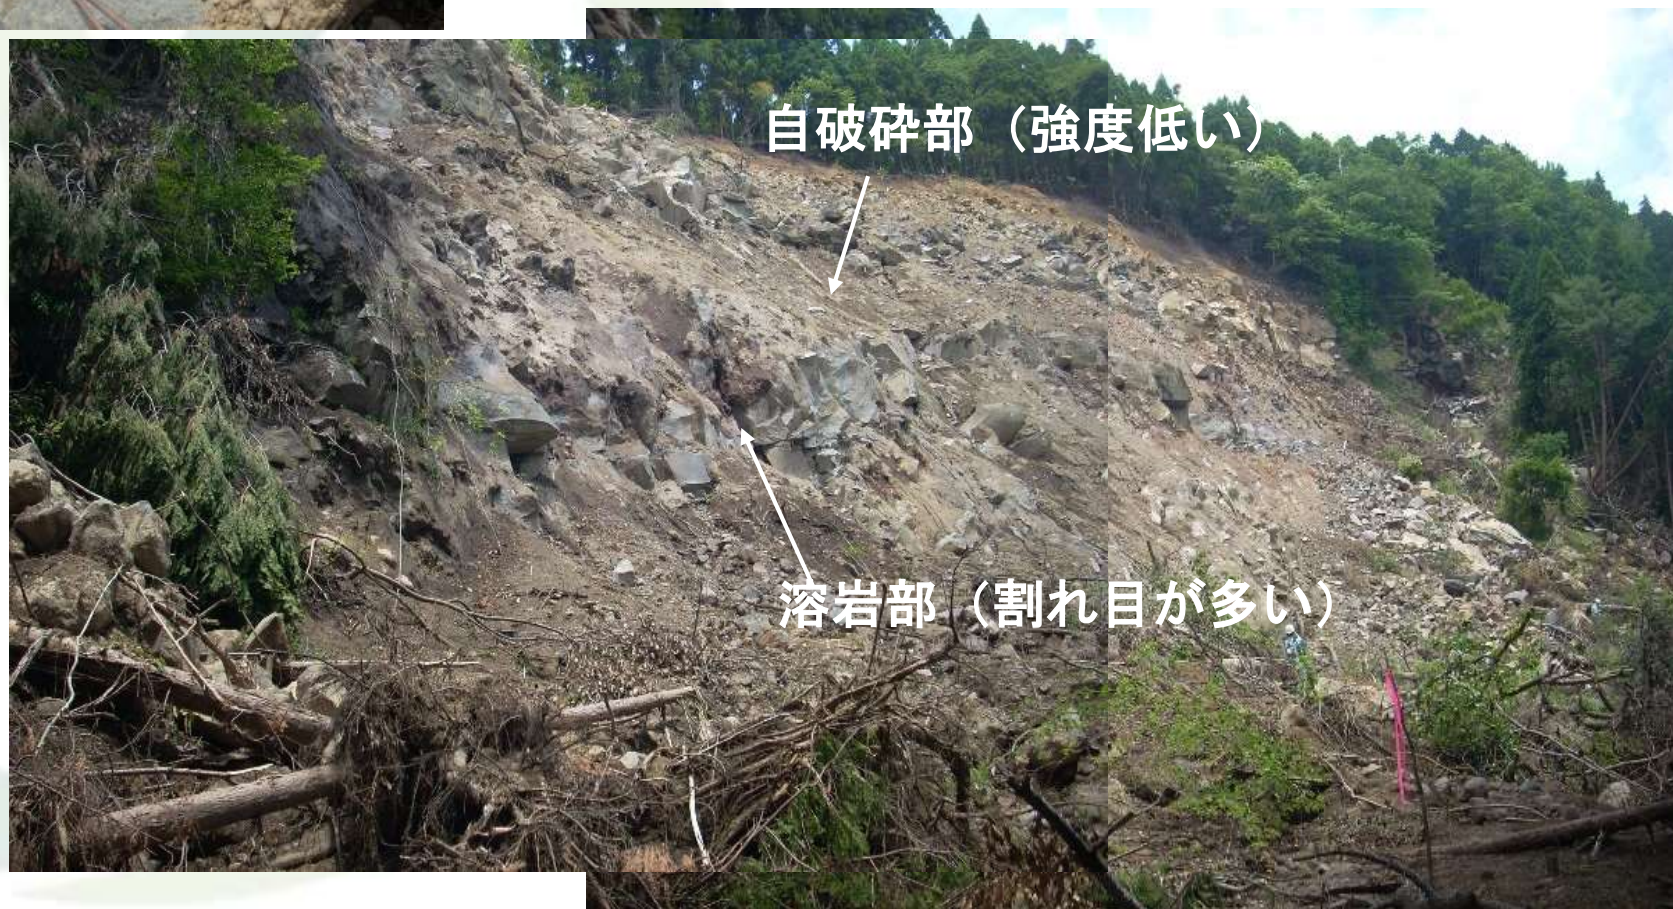
写真3.1-33 急崖部の上からの比較的大きな崩壊(安山岩質溶岩が主体) 41
