## 第4章 道路構造物の被害

道路の被害

北見工業大学 宮森 保紀, 寒地土木研究所 佐藤 京

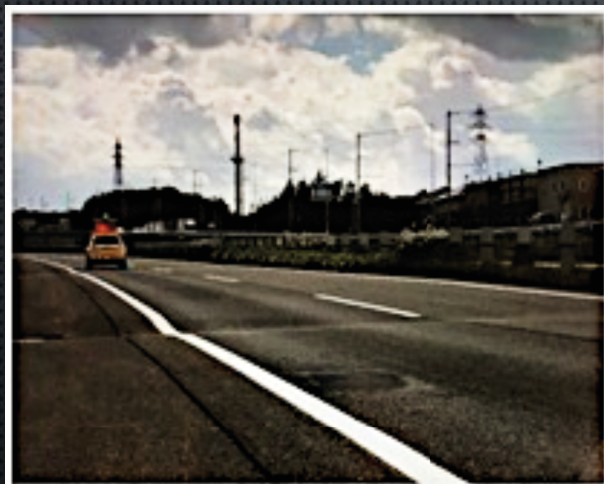
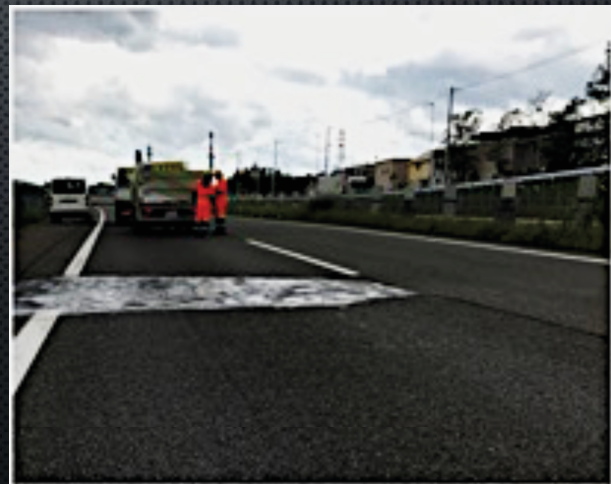
路面沈下状況（左；地震発生後，右；復旧後）  
NEXCO東日本提供

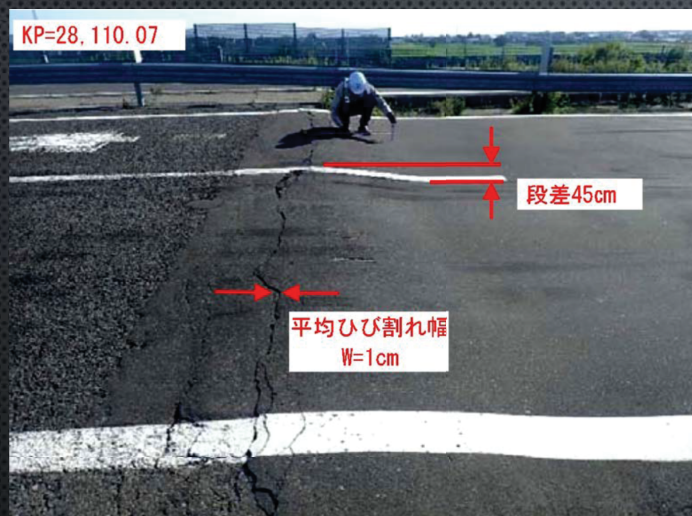
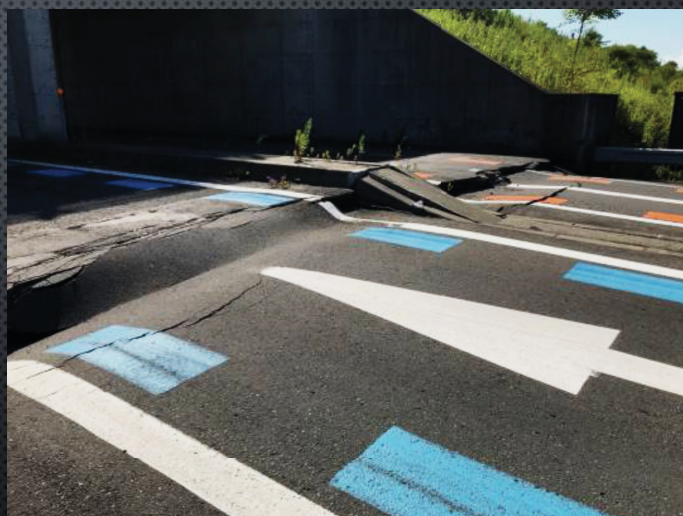
構造物との接続部における道路の沈下

支笏火山に由来すると考えられる火山灰層，その上位の氾濫原堆積物層等の地盤に合わせて，構造物には杭基礎が，盛土区間では地震の影響により現地盤の強度低下等で沈下と想定

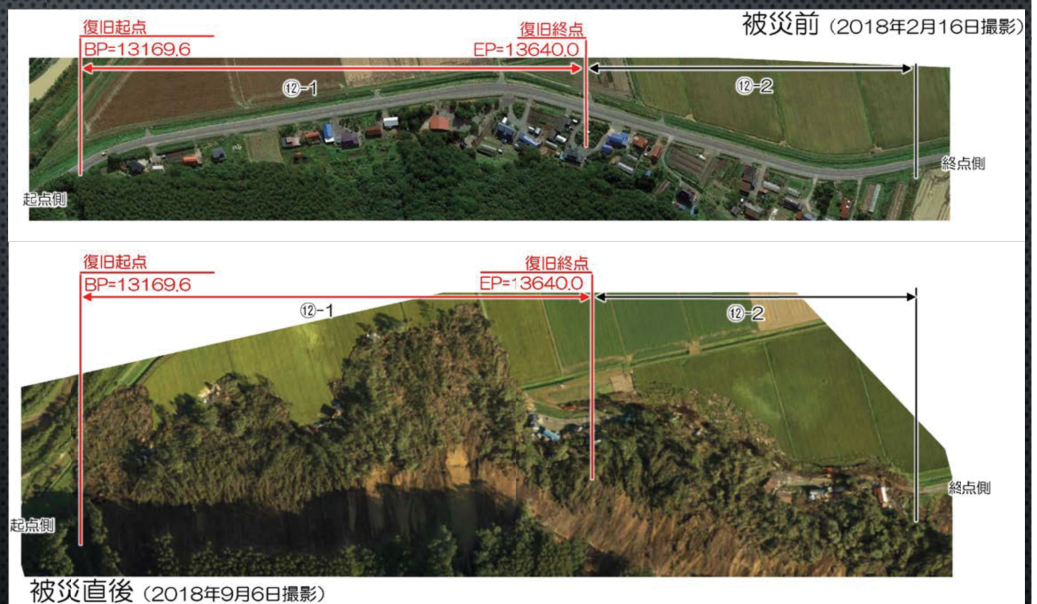
道路上幌内早来停車場線の吉野地区

- 厚真町吉野での斜面崩壊に伴う被害
- 斜面崩壊による崩土が繁茂していた樹木とともに崩落
- 道路上に3m近い厚さで堆積し、道路施設全体が厚真川の方向に移動
- 移動量大きい箇所では、比較的規模が大きい路面亀裂や陥没が生じた。

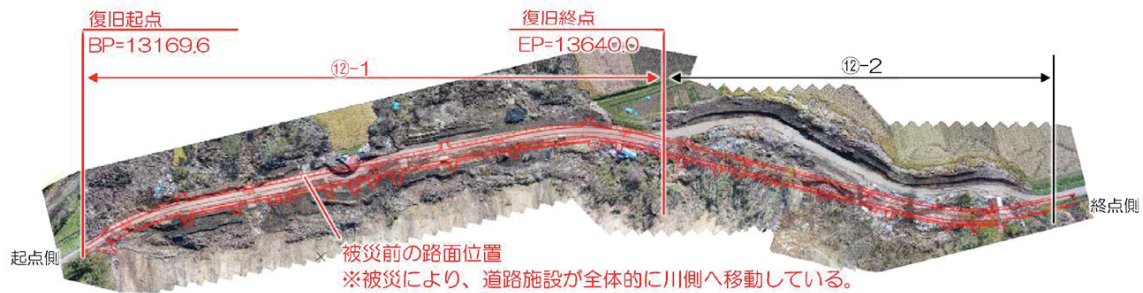
啓開後（2018年10月14日撮影）

- 道路啓開および工事用道路の施工は，移動した道路におおむね沿うように行われた

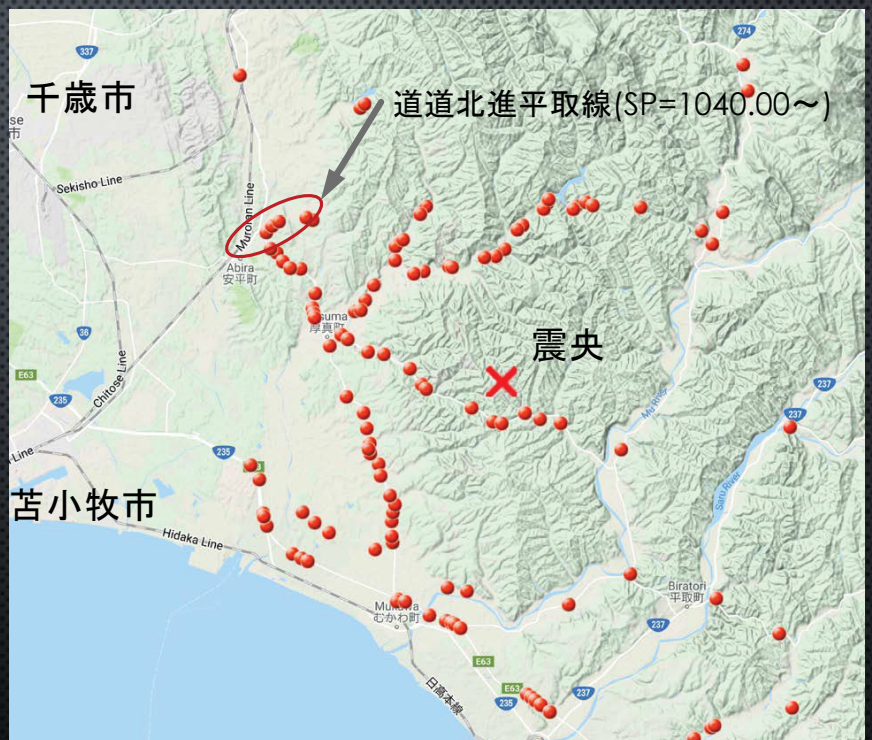
- 安平町早来北進地区の道道北進平取線(SP=1040.00～)の被害
- 延長416mにわたり多数のひび割れ・亀裂と数カ所の段差が発生
