平成28年熊本地震 橋梁構造物の被害

高橋良和
京都大学

橋梁の被害の特徴

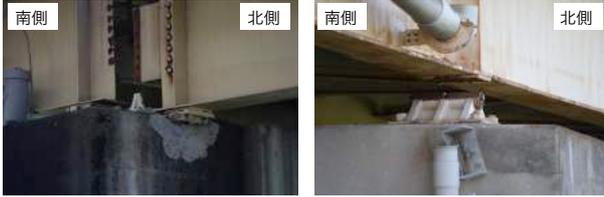
木山川橋の損傷状況

- 21径間橋梁のほとんどの鋼製支承、桁間連結板の多くが損傷
- 桁は全体的に西方、北方に移動

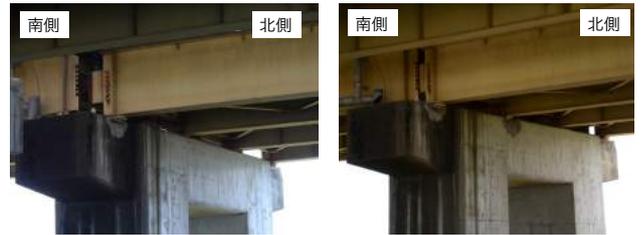
本震前後の損傷の変化 木山川橋 P18

前震で大きく被災した橋梁が、本震で落橋してしまったのでは？と危惧したものの、逆に一見損傷が小さく見える印象を受ける。

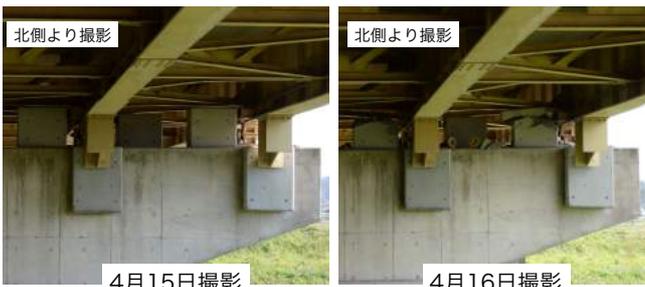
本震前後の損傷の変化 木山川橋 P21 (支承部拡大)

本震でさらに被害が拡大したが、落橋防止システムが機能した。ただ、このような一度の地震で脆性的な破壊をしてもよいのか？

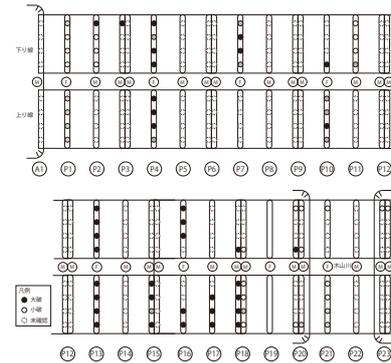
木山川橋 (前震後の支承部損傷状況)

- 前震後の調査結果では、大きな支承の損傷は固定支承部に集中。

- 前震時：上部構造の慣性力を固定支承橋脚が負担する設計振動単位通りに地震力が作用し、耐震補強された橋脚は損傷なかったが、支承部が破壊。水平動が主たる原因であり、従来の地震被害とメカニズム的には同じ。
- 本震時：支承の水平荷重支持機能が失われた状態であるため、その挙動は不定。結果、支承などの被害が大規模に発生し、落橋しなかったことは幸運。

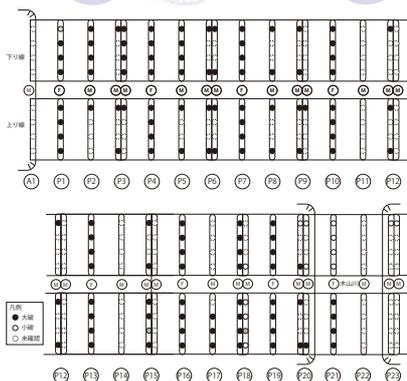
木山川橋の損傷状況 (鋼製支承)

- 本震以降の調査に基づく結果
- あまりに数多くの支承が壊れているため、損傷メカニズムを検討することが極めて困難困難。
(例えば、一斉に壊れているので、大きな上下動で一気に壊れたか？とも考えられる)

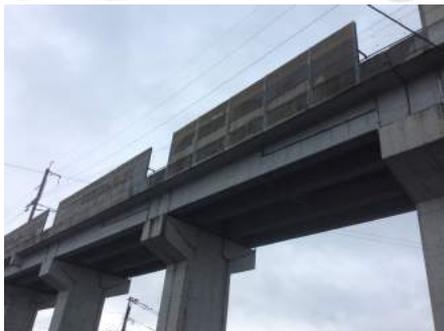
第5十五社Bℓ・松崎Bv 九州新幹線（宇城市）

防音壁の落下

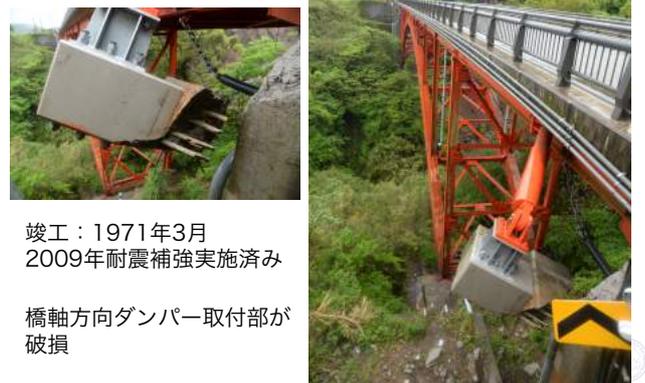
南阿蘇橋 国道325号

橋軸方向ダンパー取付部が破損

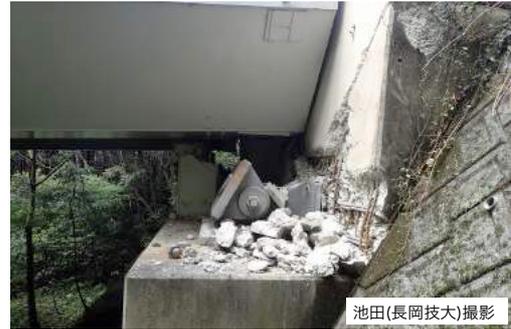
桑鶴大橋 熊本県道28号

鋼製支承の破壊と桁衝突

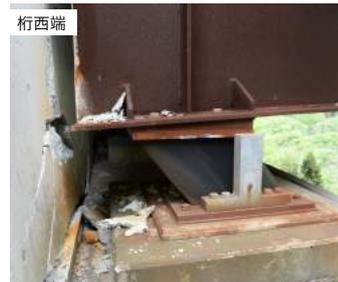
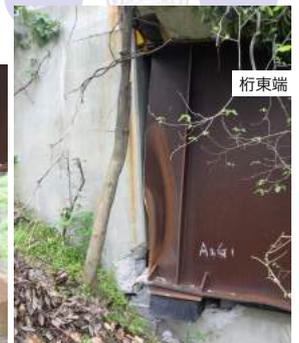
俵山大橋 熊本県道28号

ゴム支承が大きく変形し、桁端衝突。支承が逸脱し桁が移動。

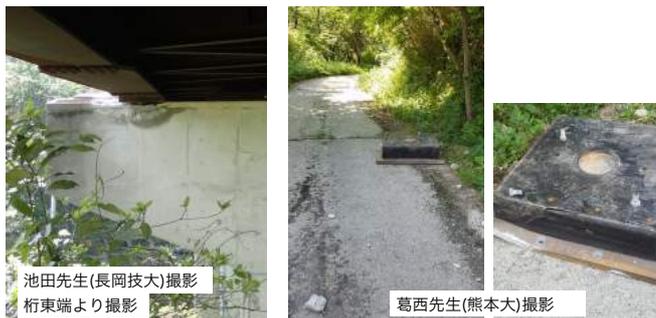
俵山大橋 中間橋脚 熊本県道28号

ゴム支承が落下

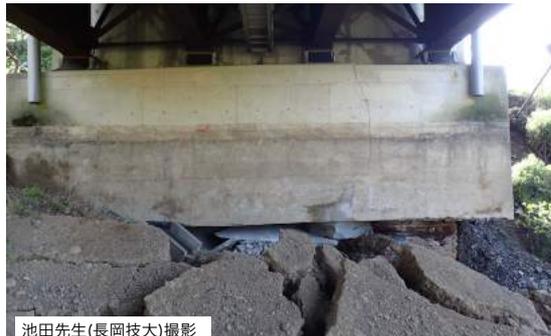
俵山大橋 橋台部 (桁西端) 熊本県道28号

橋台部周辺地盤が沈下。基礎が露出し、橋台に縦ひび割れ。

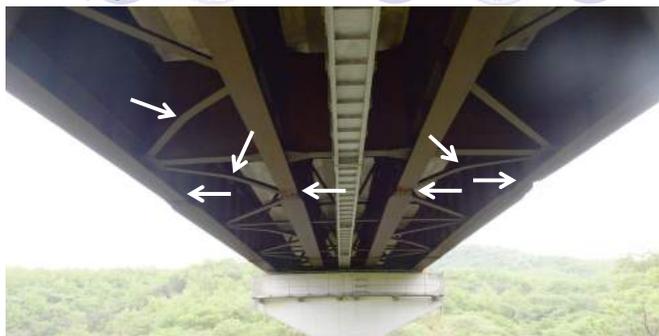
俵山大橋 中間橋脚 熊本県道28号

主桁下部が座屈
