# 「平成28年熊本地震」における 電力設備被害状況について

平成29年4月26日

九州電力株式会社

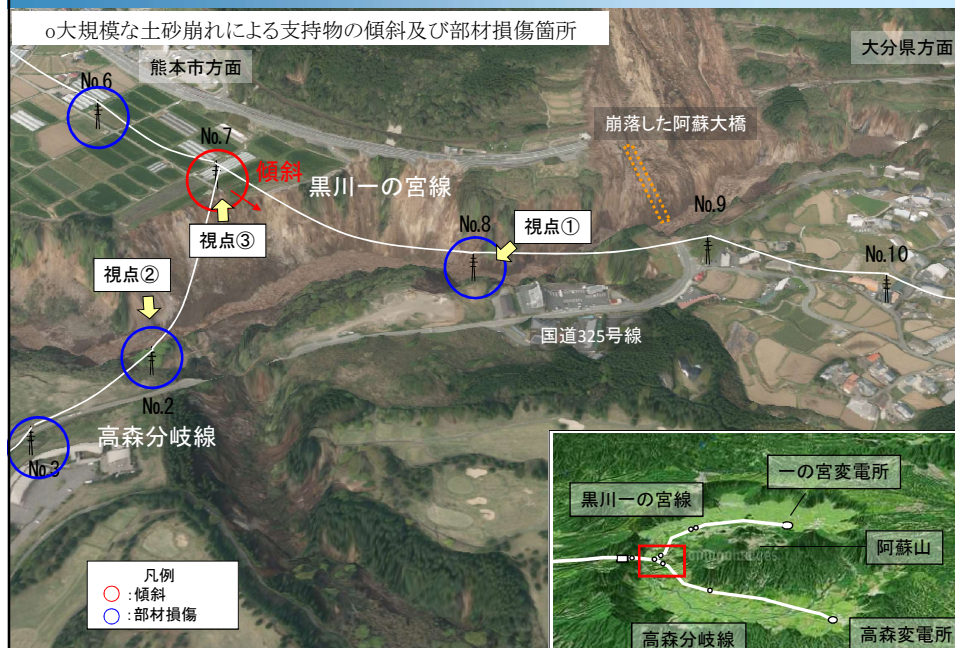
○大規模な土砂崩れによる支持物の傾斜及び部材損傷箇所

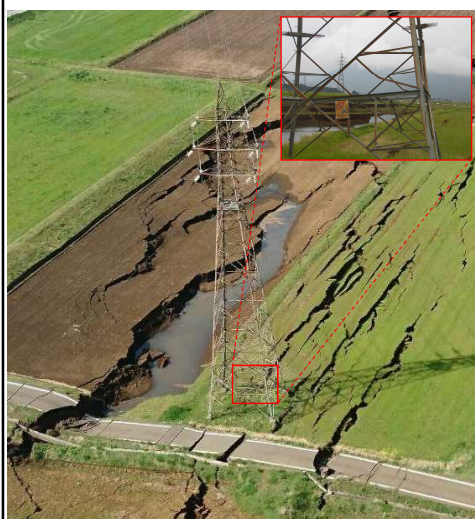
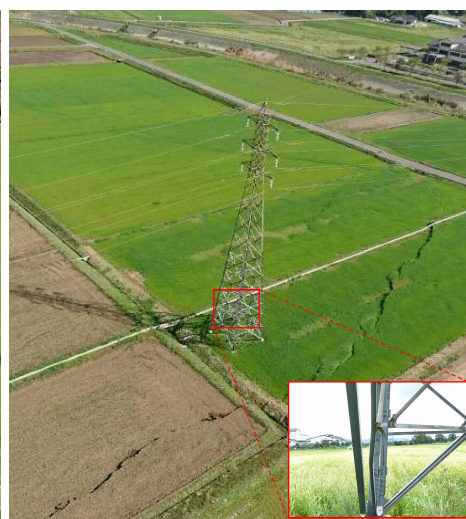
○地盤変状(不同変位)による部材損傷

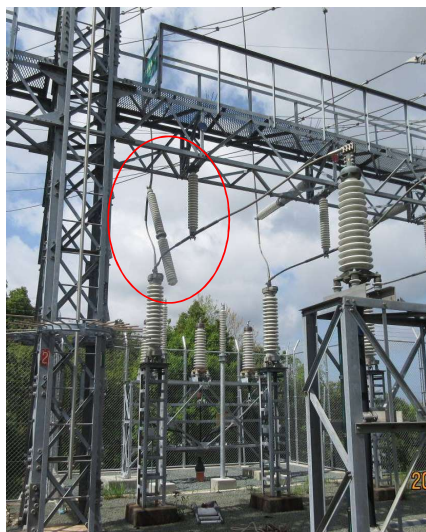
66kV 熊本大津線 1 号線 No.2-7

○ 長幹支持がいしの折損 (66kV)

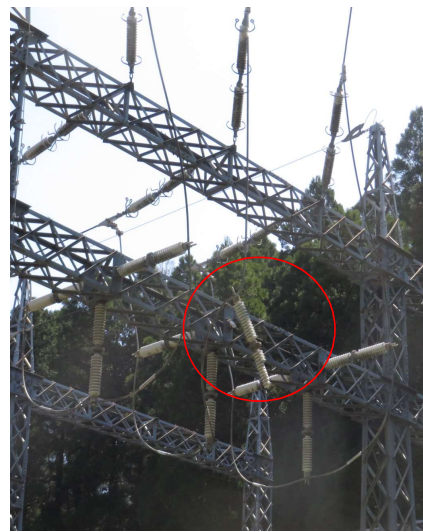
110kV 八丁原松原線 No.37

○ 長幹支持がいしの折損 (110kV)

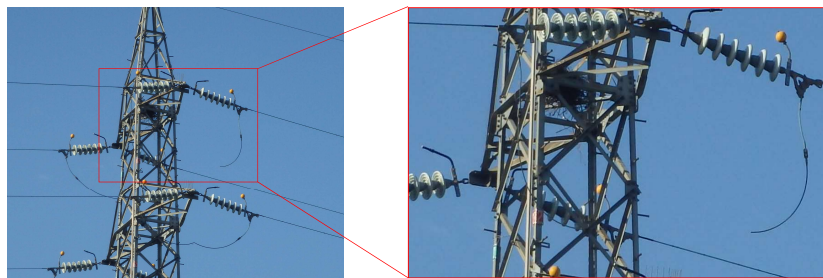
66kV黒川第一支線No.34

○電線被害事例(ジャンパ線の断線)

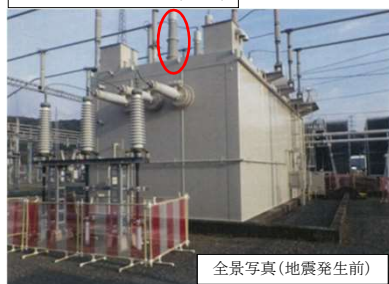
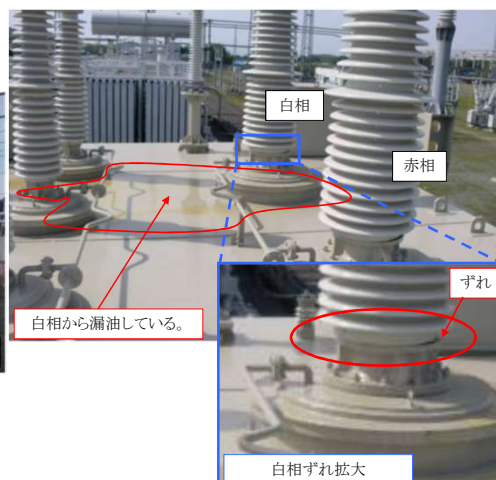
220kV1次ブッシング(白相)

## ○ 220kV変圧器の被害状況（南熊本変電所）

## 【220kV1次ブッシングのずれ・漏油状況】

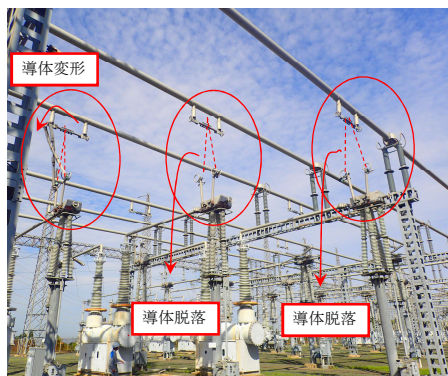
- 220kV断路器の被害状況（熊本変電所）

## 【導体脱落、変形】

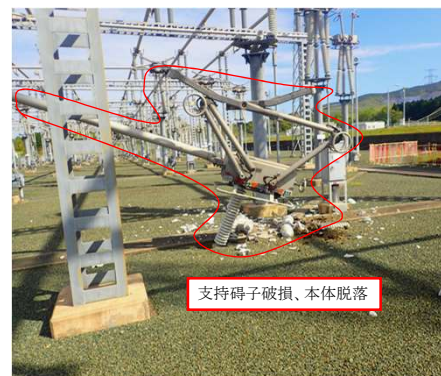
## 【支持碍子破損、本体脱落】

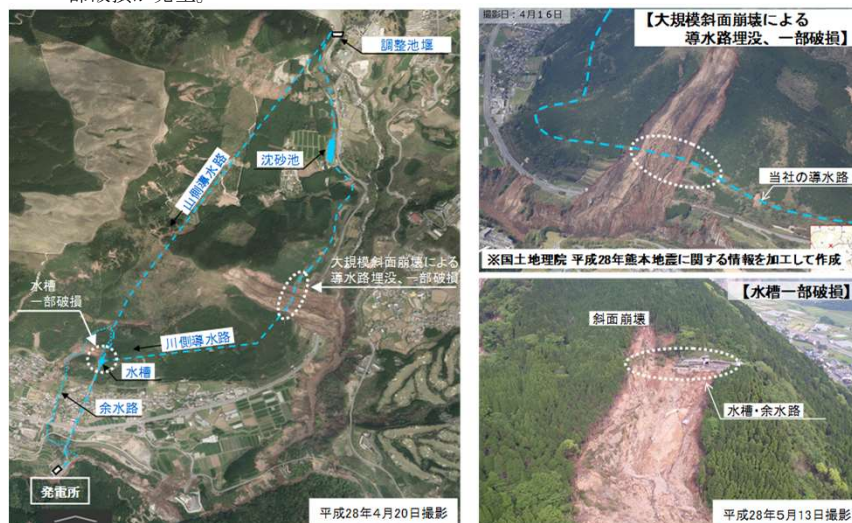
## ○ 黒川第一発電所の被害状況

- 黒川第一発電所では、大規模斜面崩壊により、導水路の埋没、一部破損、水槽の一部破損が発生。

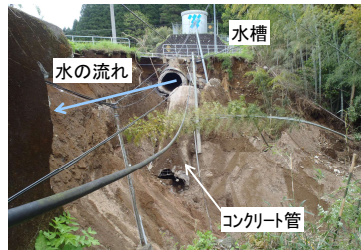
菊池川第二発電所

水圧管路(コンクリート管)一部破損(脱落)

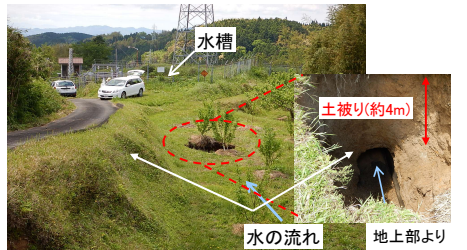
菊池川第三発電所

導水路トンネルアーチ部一部崩落
