港湾構造物の被害

2018年北海道胆振東部地震被害調査報告書
講習会

北海道大学大学院 渡部要一

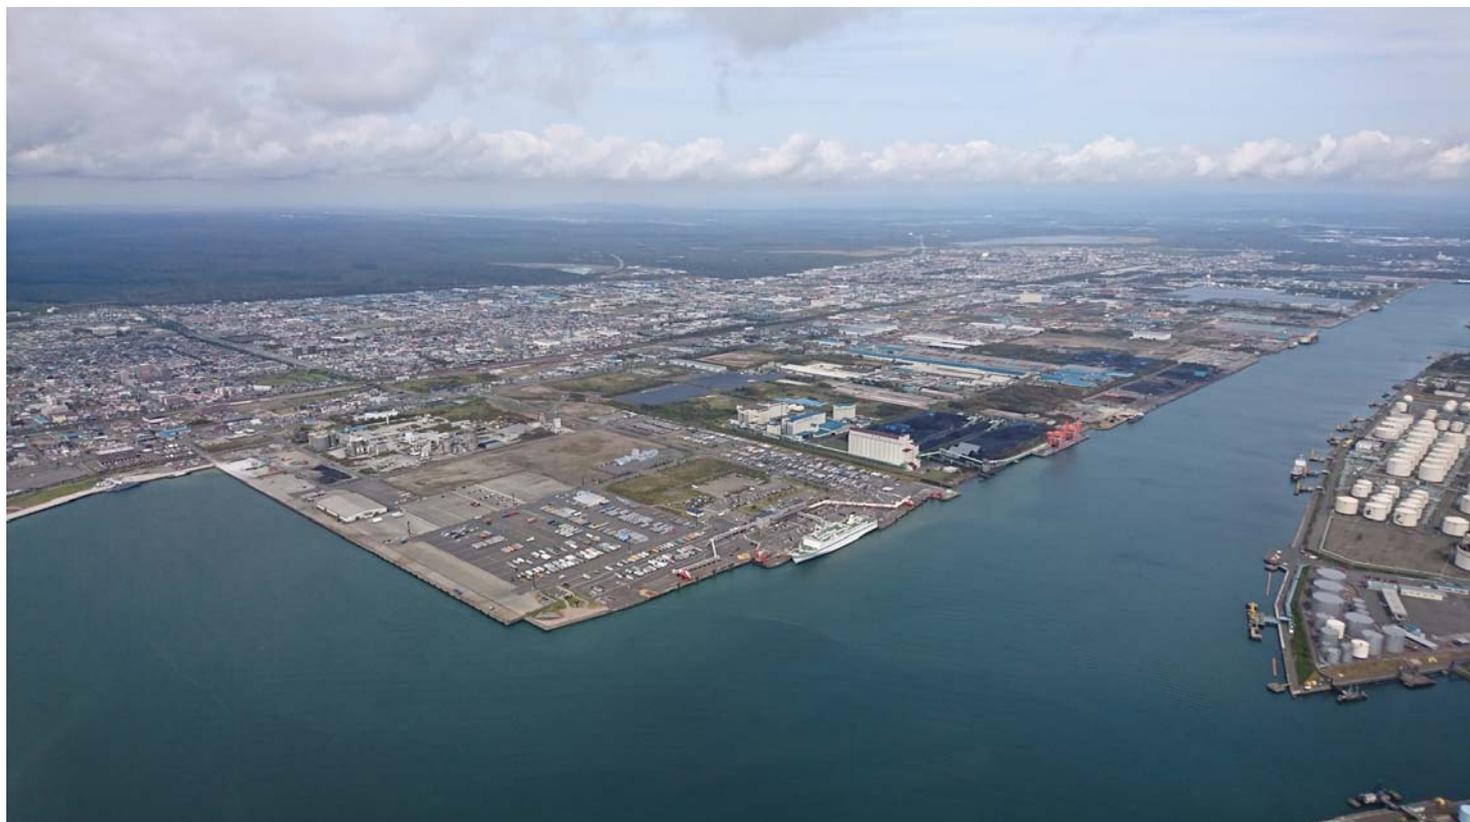
苫小牧港西港区の状況

9月12日に苫小牧西港の上空から撮影。

フェリーターミナルや油槽所のタンク施設などに損傷や液状化の痕跡は見られない。

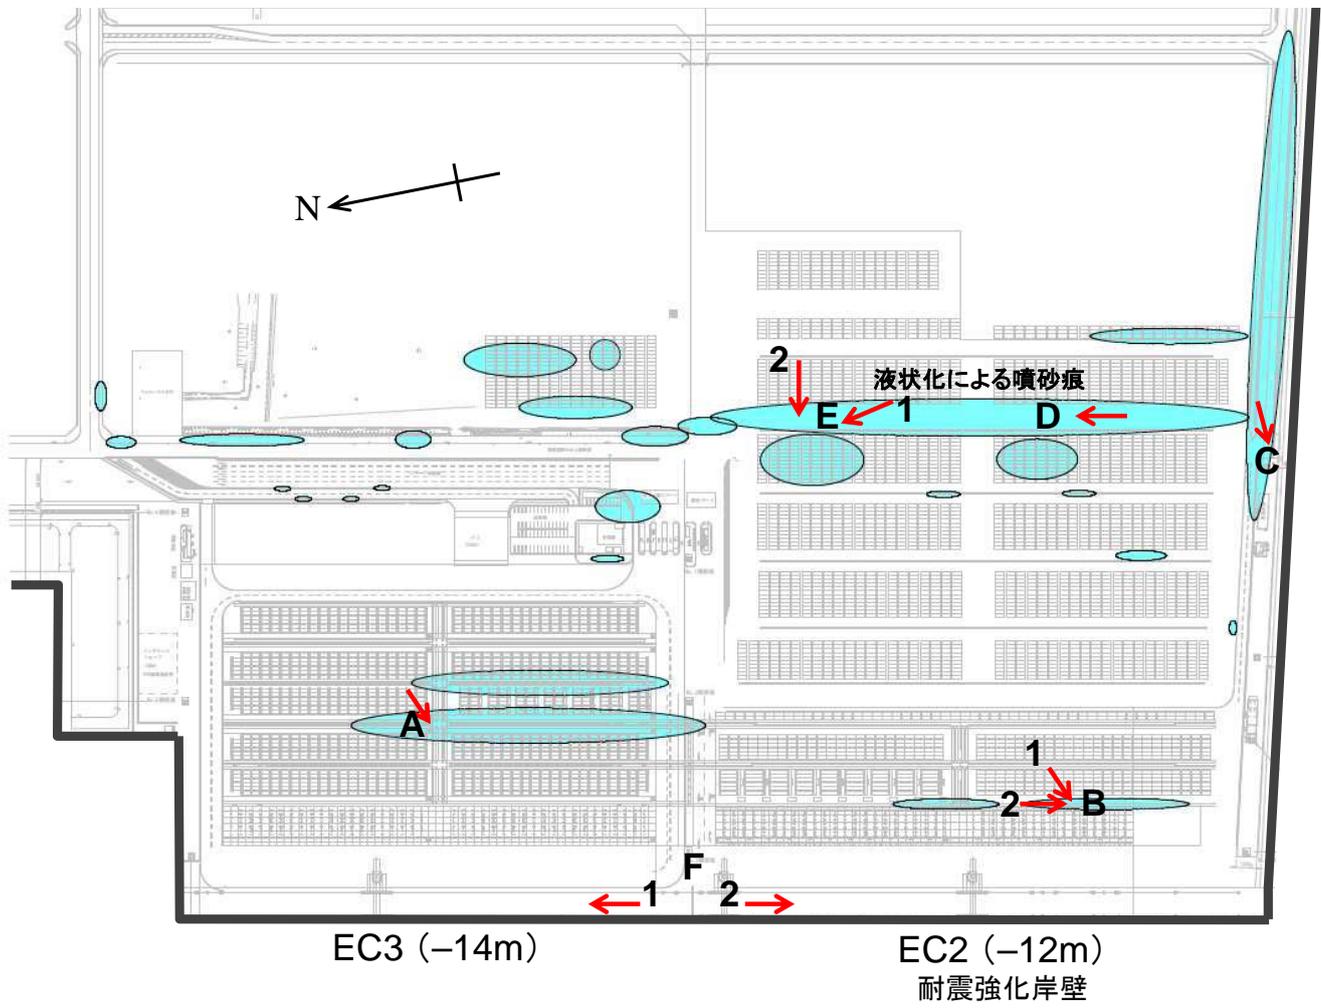
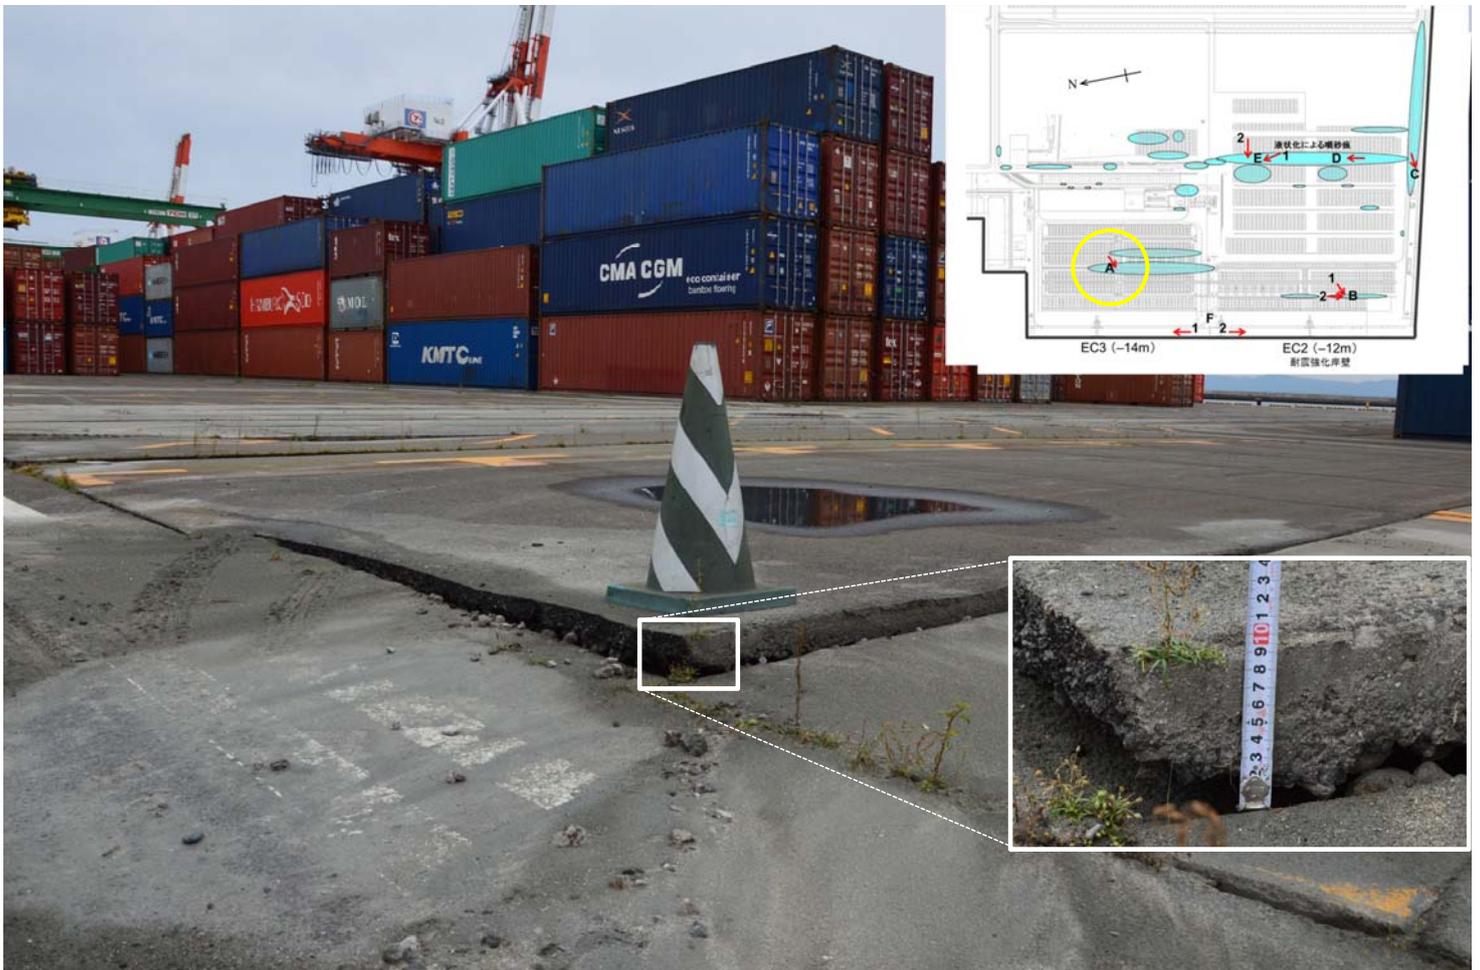
苫小牧国際コンテナターミナルの液状化状況(苫小牧港管理組合提供)

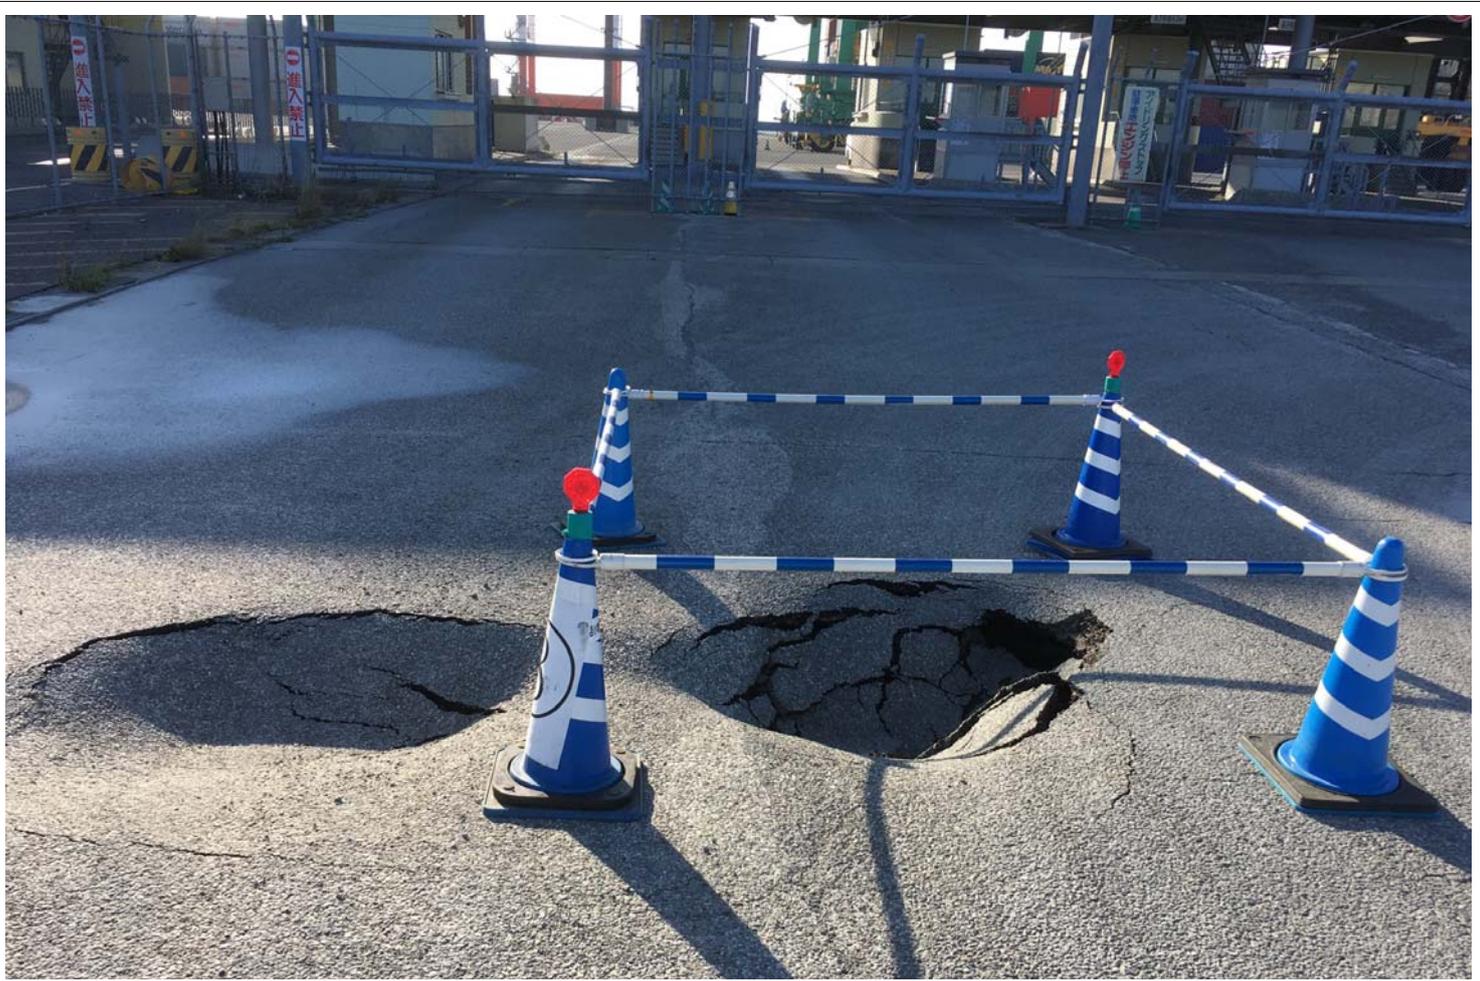
国際コンテナターミナルのゲート前の道路陥没の状況
