2016年熊本地震1周年報告会

(被害状況の分析の部) **斜面災害**

地盤工学委員会 斜面工学研究小委員会 委員長 鈴木 素之(山口大学) 調査団員(後述) 委員 〇荒木 功平(山梨大学)

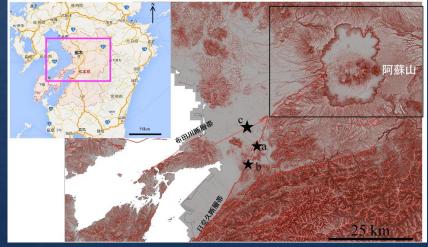
熊本地震震源域とその周辺の地形(赤色立体地図は国土地理院5m+10mメッシュDEMを用いて作成)

★: 震央 a) 4月14日のM6.4地震; b) 4月15日のM6.5地震; c) 4月16日M7.3地震 赤い線: 活断層(国土地理院の都市圏活断層図および地震調査研究推進本部, 2013)

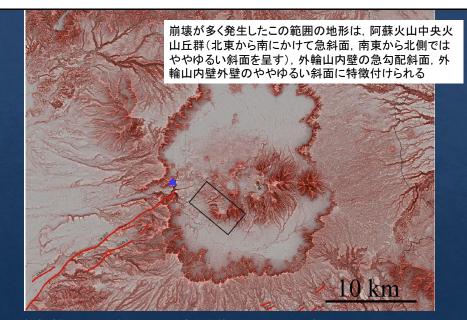
崩壊が集中して発生した地域の赤色立体地図(国土地理院5m+10mメッシュDEMを用いて作成) ▲:阿蘇大橋

四角の中: 立野地区, 高野台地区, 火の鳥温泉, 山王谷川, 垂玉温泉
