# ライフライン被害の概要と特徴

金沢大学環境デザイン学系  
教授 宮島昌克

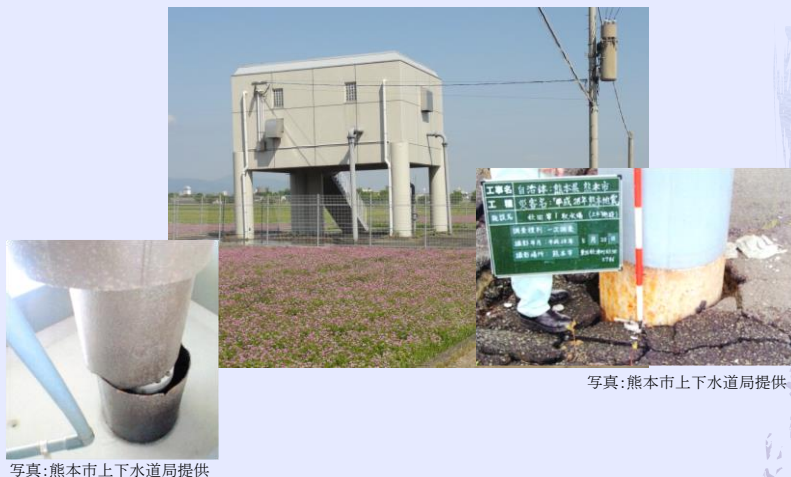
## 取水施設の被害(熊本市)

前震:69/96本の取水井が濁水などにより停止 → 約85,000戸が断水  
 本震:96本全部の取水井が濁水などにより停止 → 全配水区、約326,000戸が断水

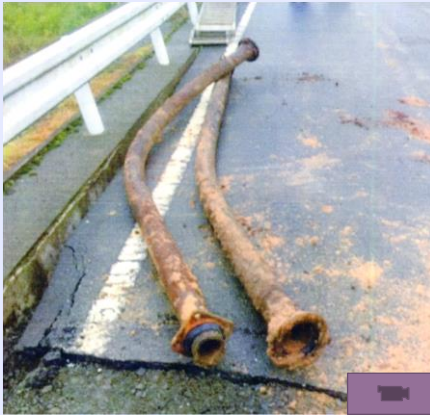
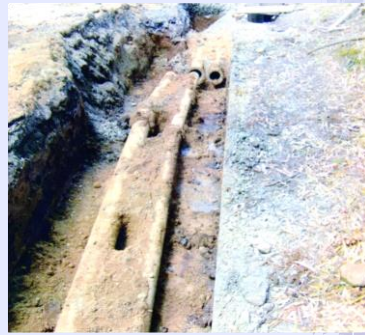
### ◆ 地表面断層(右横ずれ) 横断管路の被害

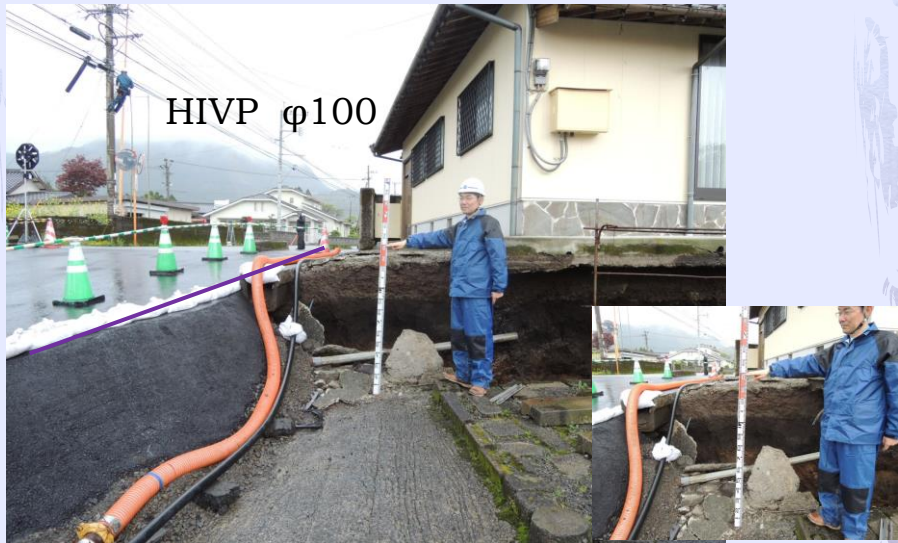
正断層による鉛直変位横断管路の被害

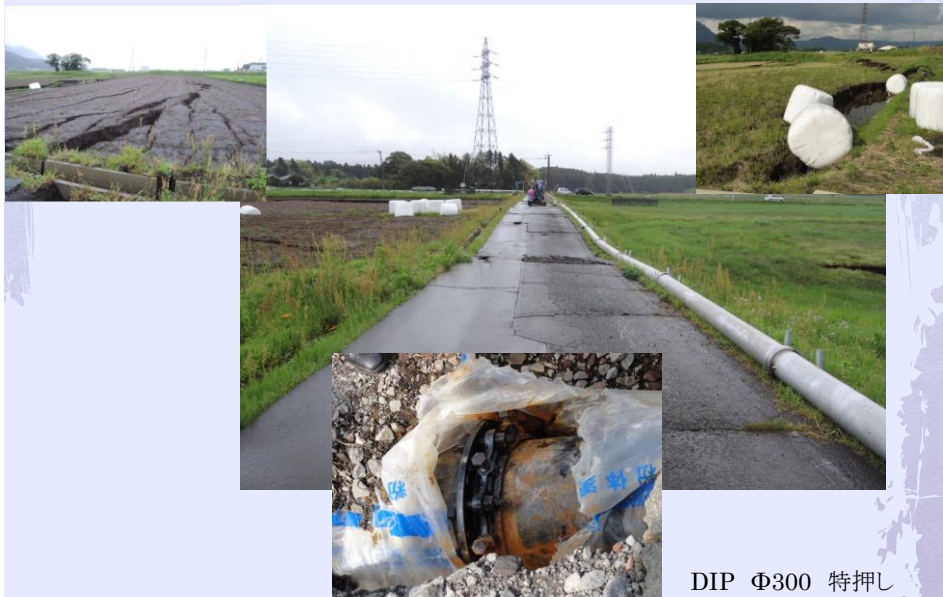
DIP Φ300 特押し
