# 建築物被害

## ～なぜ木造住宅は倒壊したか～

京都大学生存圏研究所 五十田博

本資料は熊本地震における建築物被害の原因分析を行う委員会報告書からの引用を含む。

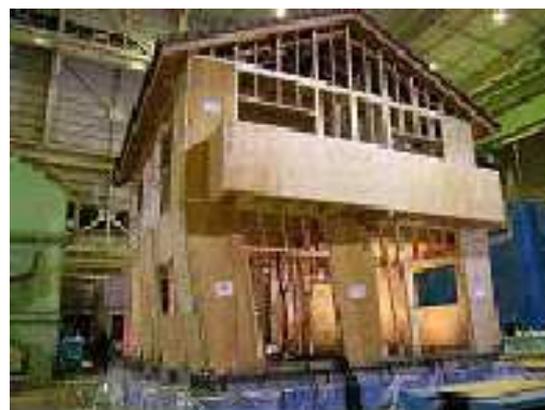
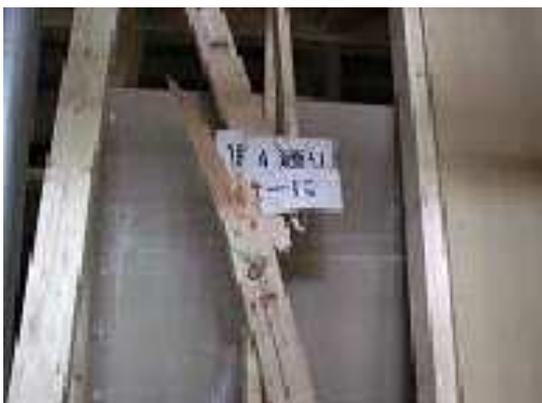
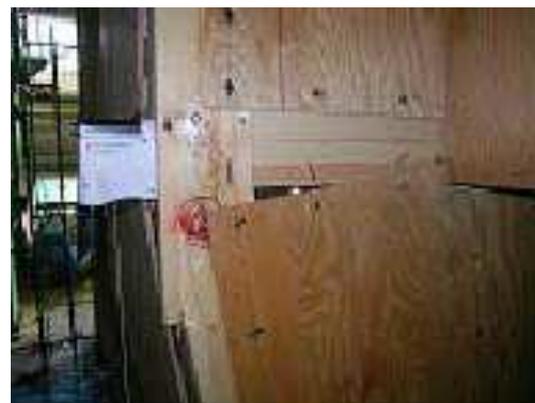
### ◇等級1試験体

合板のはがれ、筋かいの座屈、  
通し柱の割れ等

倒壊

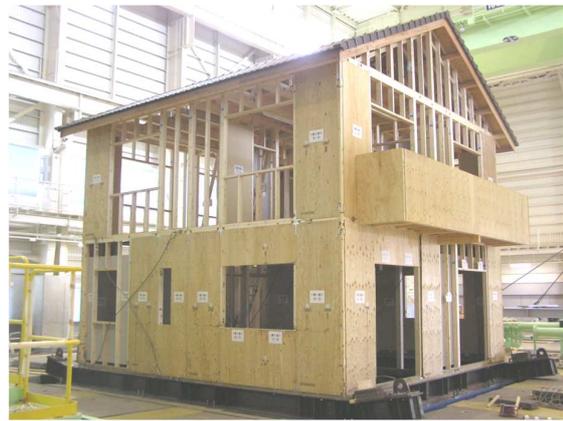
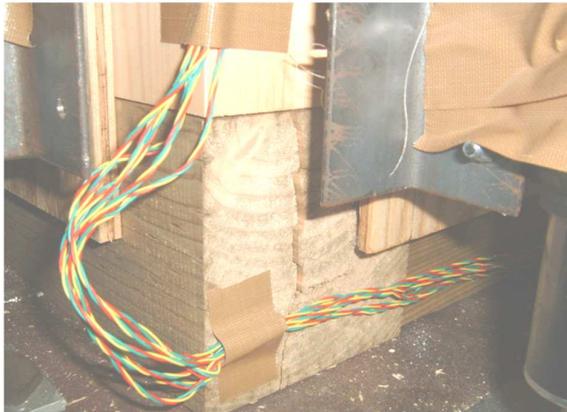
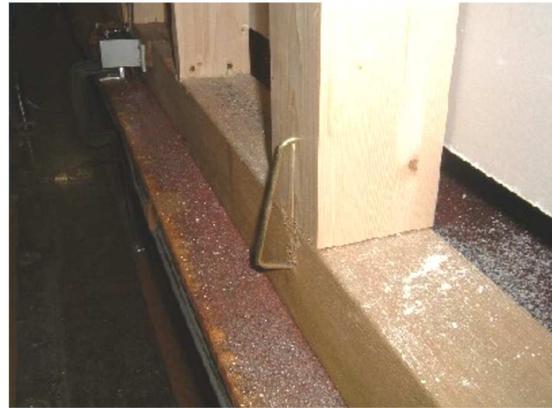
### ◆等級2試験体

合板のはがれ、金物の変形、土台の割れ、かすがいの抜け

全体的に損傷が少ない

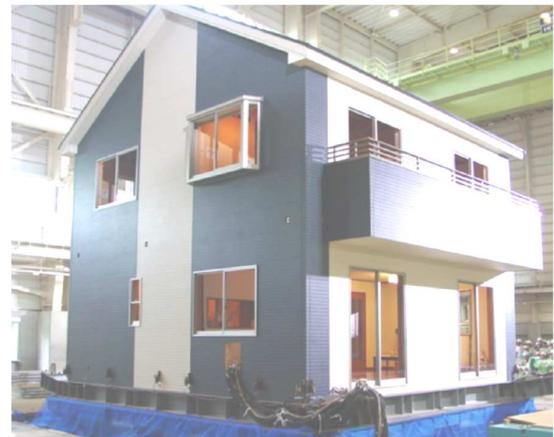
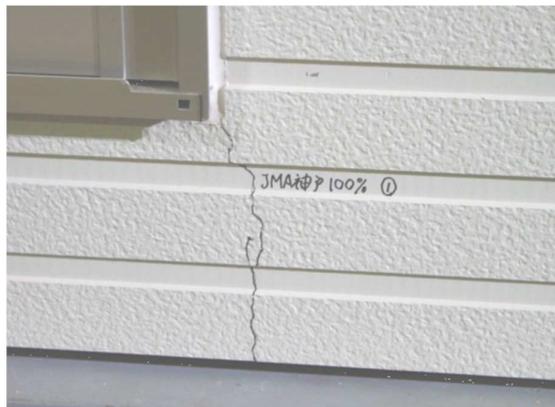
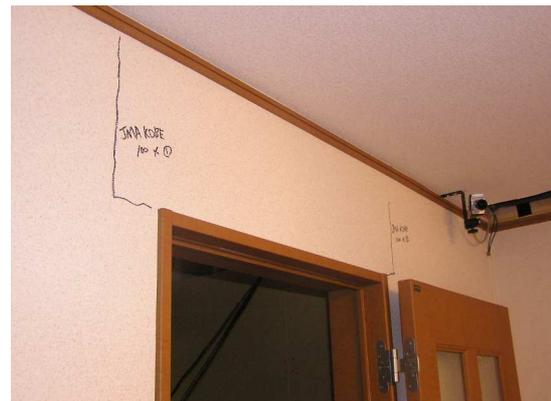
### ◆等級3試験体

クロスの破れ、開口部付近のサイディングの亀裂

損傷は仕上げ材のみ

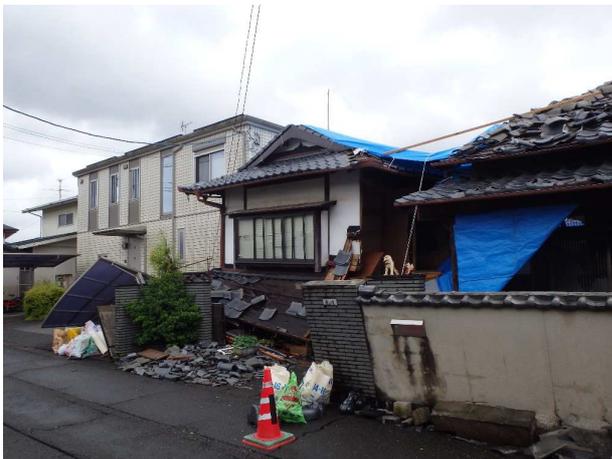
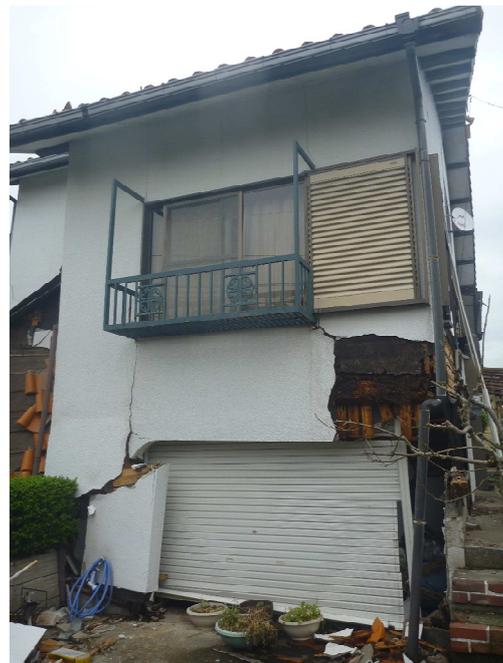
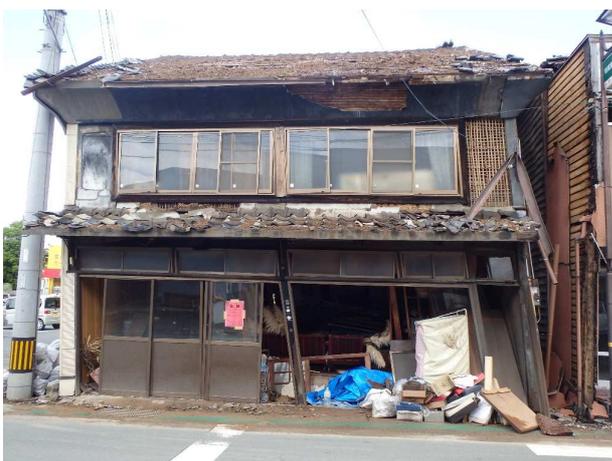
左上：耐力壁の量が足りない  
左下：耐力壁の量が足りず、偏心  
右：生物劣化により柱が踏み外し

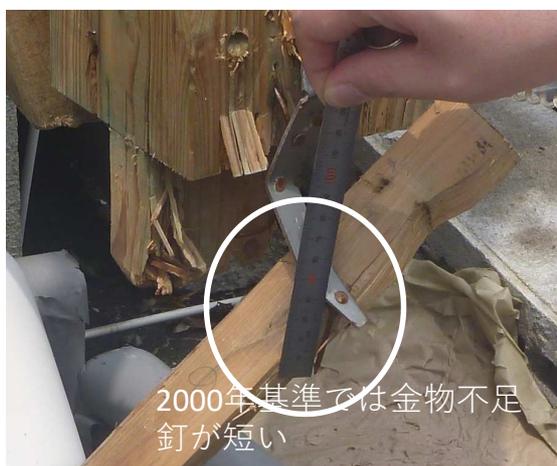
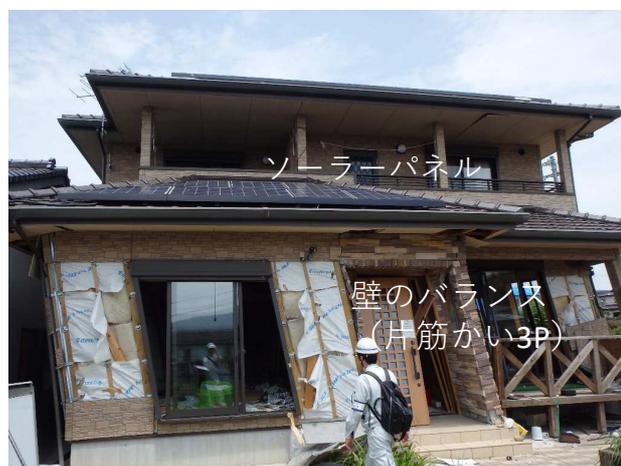
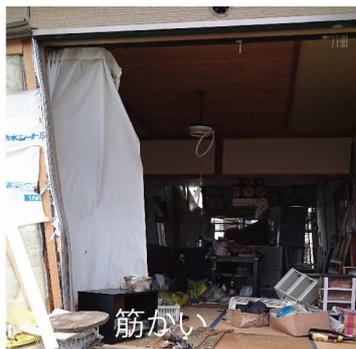
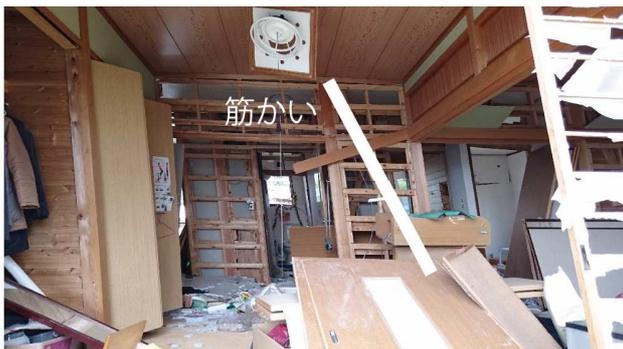
大きく傾斜している建物、大破した建物では何らかの耐震設計上の不備（法令不適合）を、探せばみつけることができる。

- 金物があっても2000年基準を満たしていない
- 金物に対して、所定の釘が使われていない（Zマーク金物と釘の組み合わせ）
- 開口部が大きく取られ、壁のバランスが悪い
- 筋かいの配置（圧縮筋かいと引っ張り筋かい）が悪い
- オーバーハング、重い外壁、ソーラーパネル（平米200N程度とさほど大きくないが）など、想定以上に固定荷重がある。

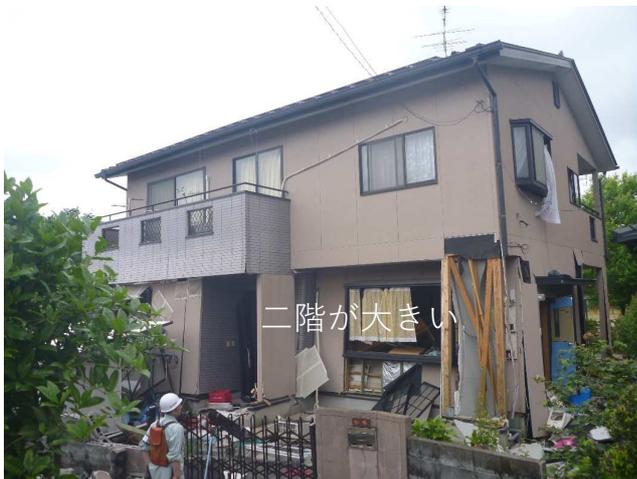
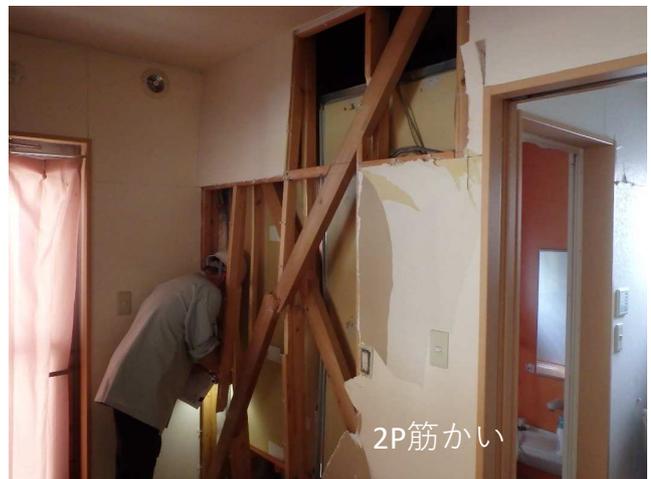
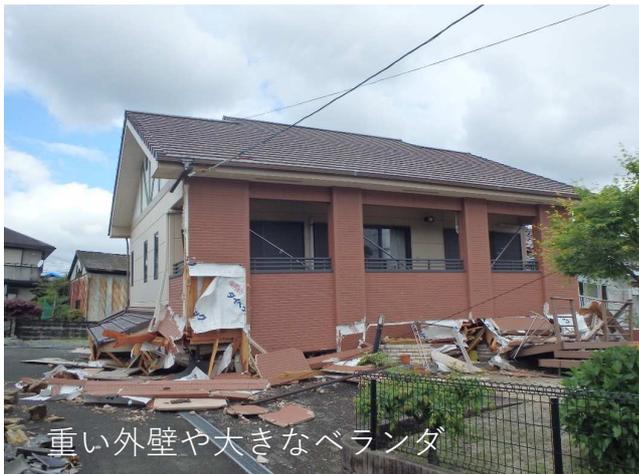
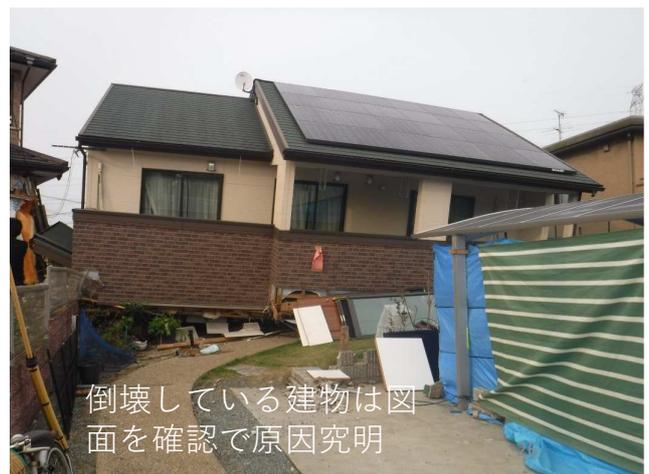
耐震設計上の配慮不足とまではいえないかもしれないが、被害を大きくした原因として、以下の可能性も考えられる。

- 筋かいの壁倍率（2つ割り筋かい=2.0？）面材拘束でOK？
- 2P筋かい（=2.0×2？） 面材拘束でOK？
- 基準法上の壁量<許容応力度計算による壁量（経験工学の結果）  
（想定している固定荷重と実際の固定荷重）
- オーバーハング、重い外壁、ソーラーパネル（平米200N程度とさほど大きくないが）など、想定以上に固定荷重がある。
- 下屋部分に壁を配置したが水平構面の面内荷重伝達能力不足 倒壊家屋に多い印象
- 軟弱な地盤？盛り土？による局所的な増幅？（軟弱地盤：必要壁量=所定の壁量×1.5）

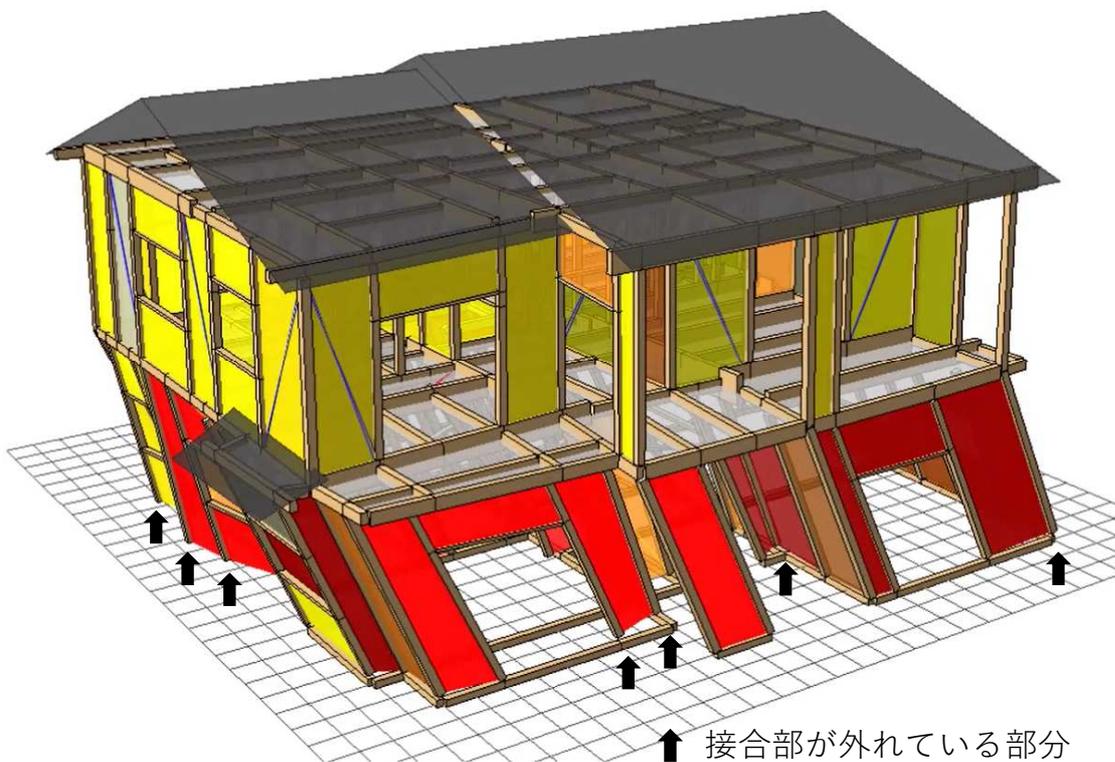
↑ 接合部が外れている部分

Nを求める方法は丘立ちの壁を考慮できない。壁がずれているときは近くの壁の影響を考慮すること。接合部がはずれないだけで性能が1.5倍
