北海道胆振東部地震による地盤災害の緊急調査報告

土木学会 地震工学委員会 緊急被害調査団

札幌市清田区里塚の地盤変状による被害状況

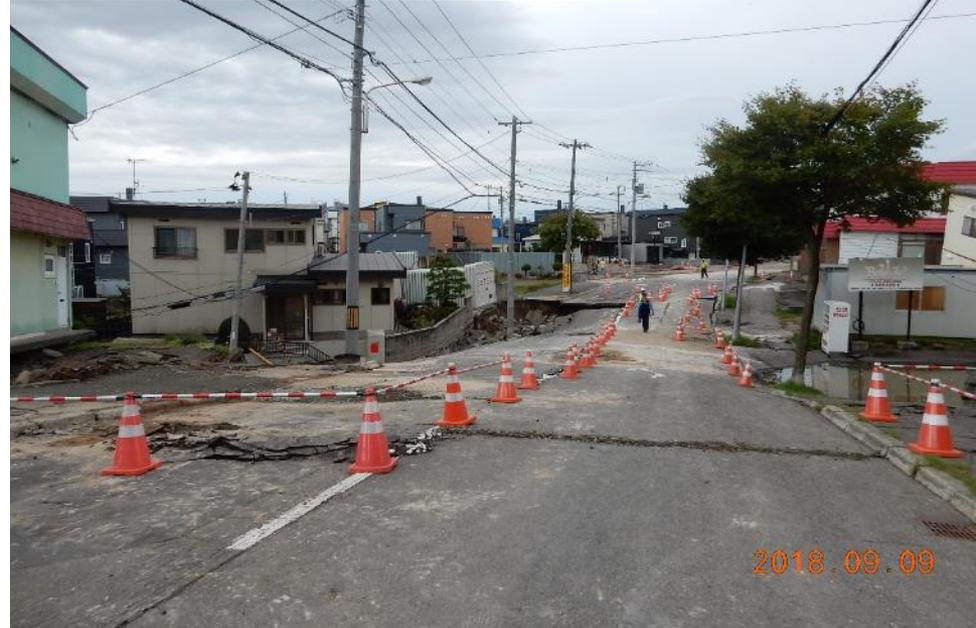
①：路面陥没（南側望）

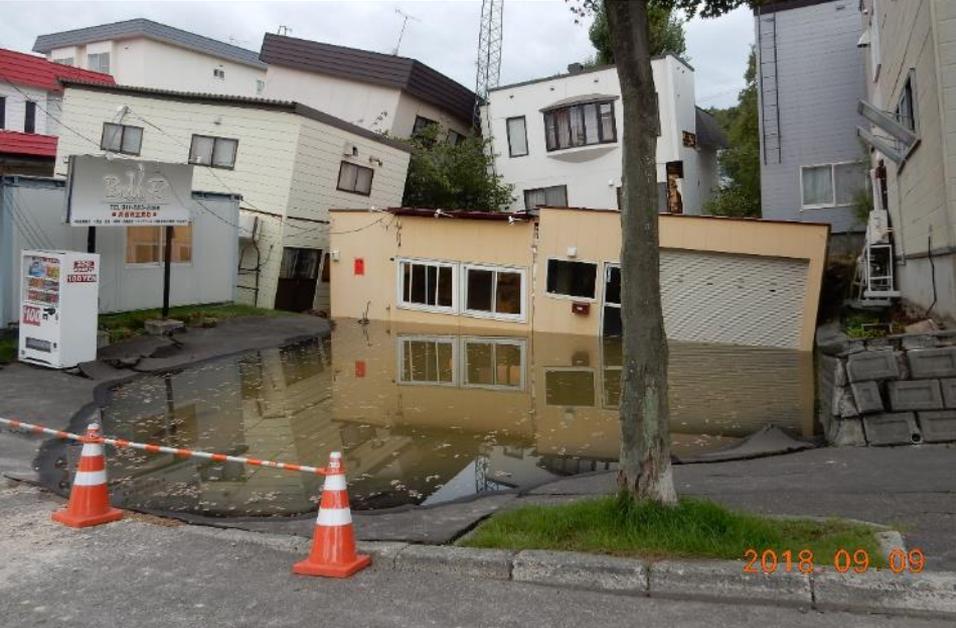
②：陥没内の住宅（西側望）

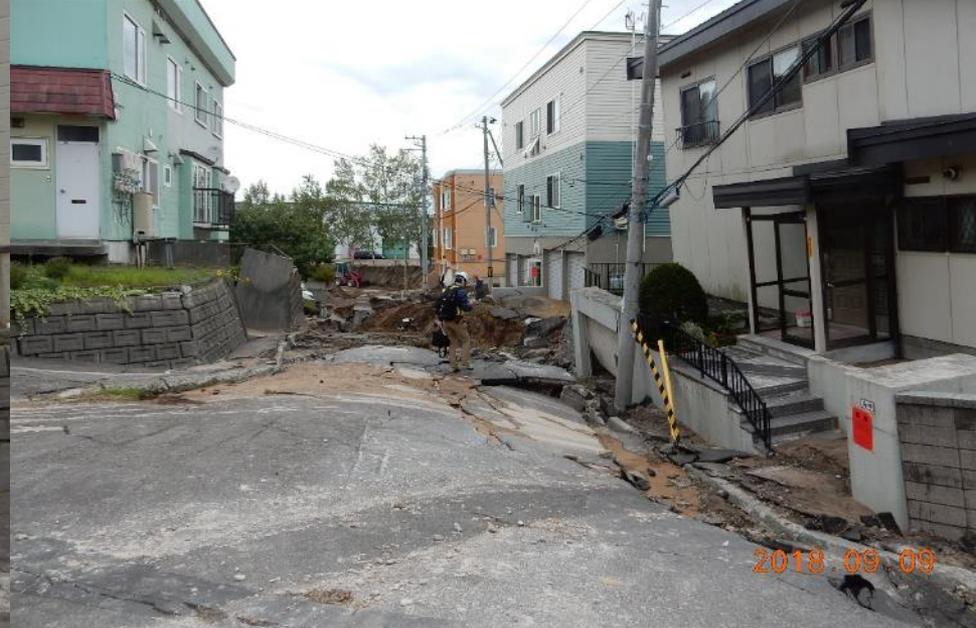
③：陥没内（東側望）

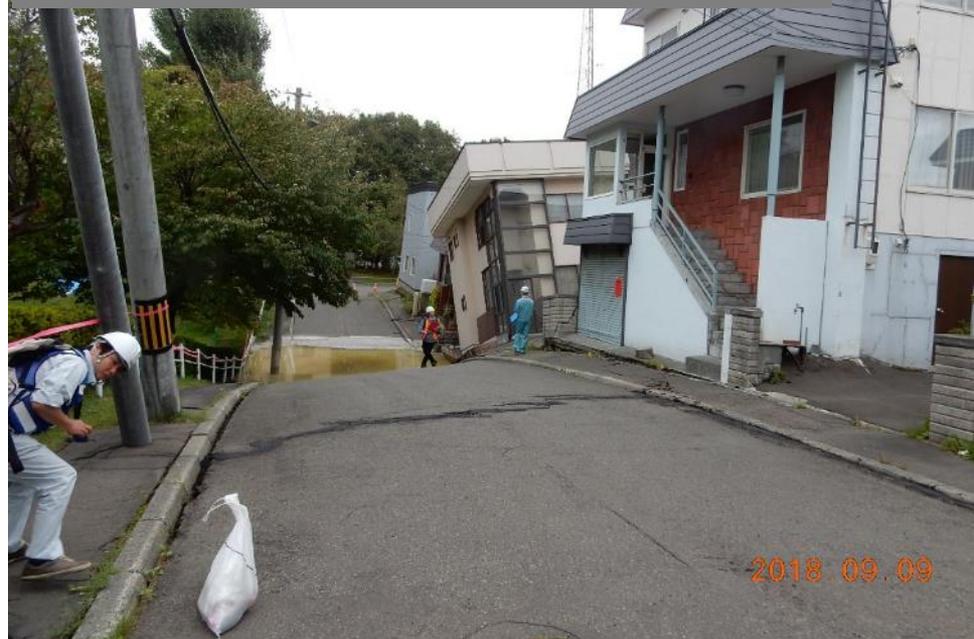
①：ぽぷら公園東側より北側の陥没

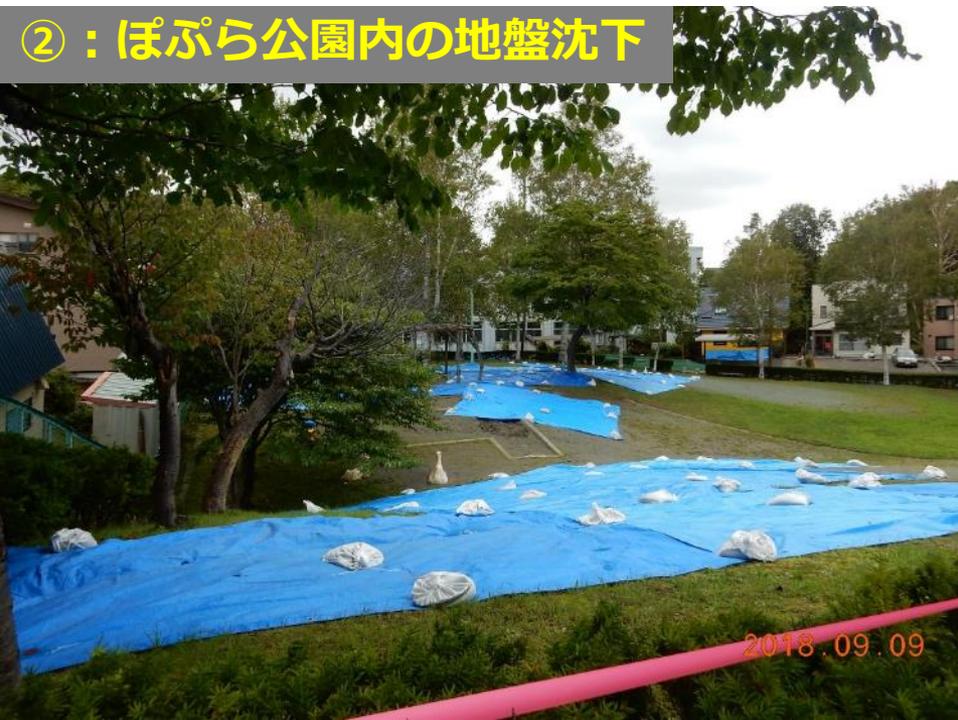
②：ぽぷら公園内の地盤沈下

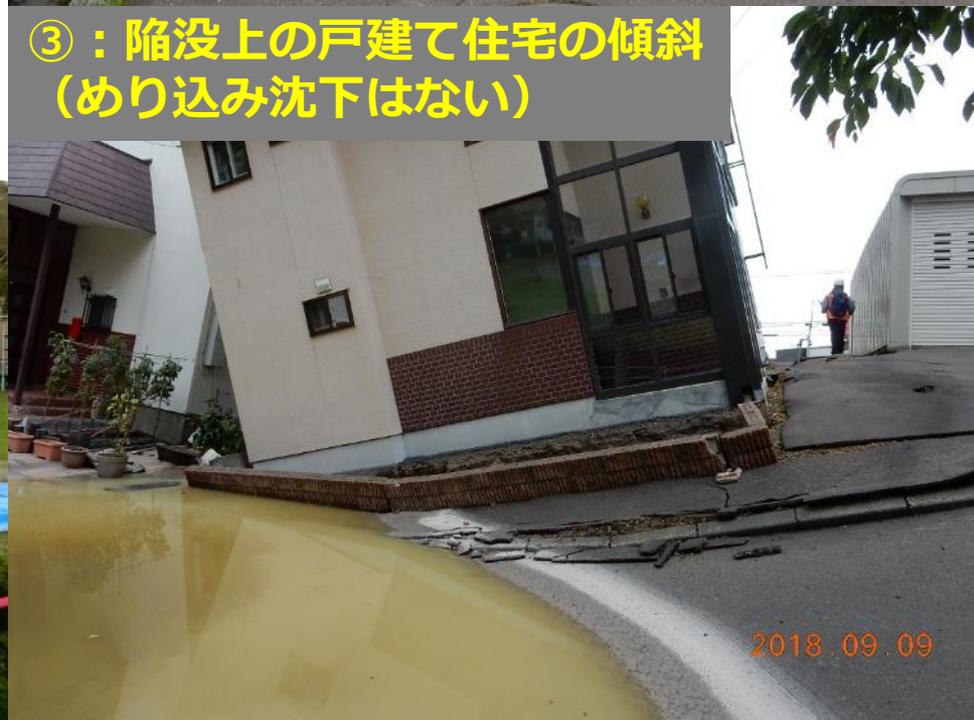
③：陥没上の戸建て住宅の傾斜 (めり込み沈下はない)

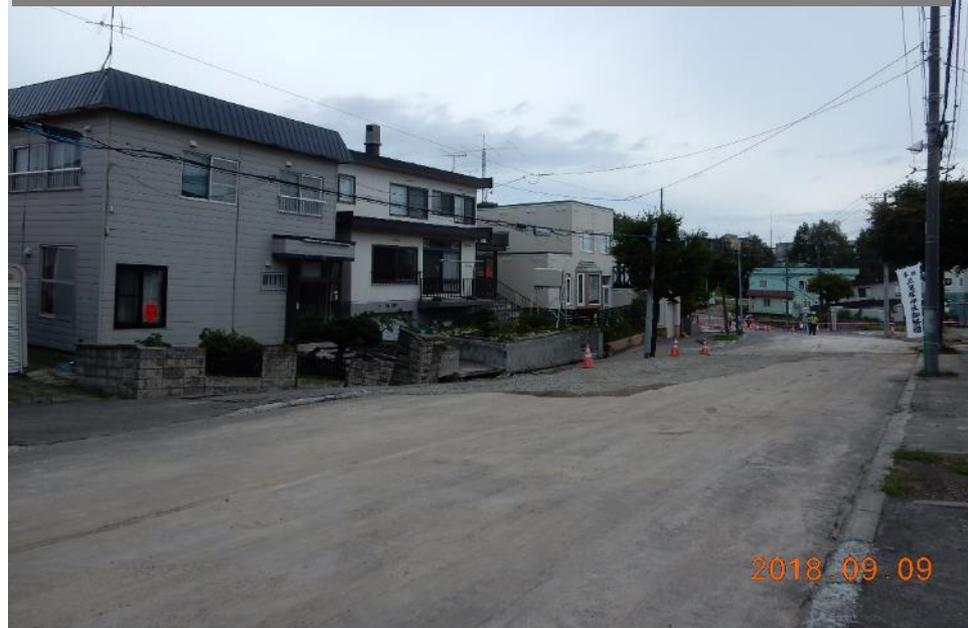
①：北東-南西方向の陥没境界（北側望）

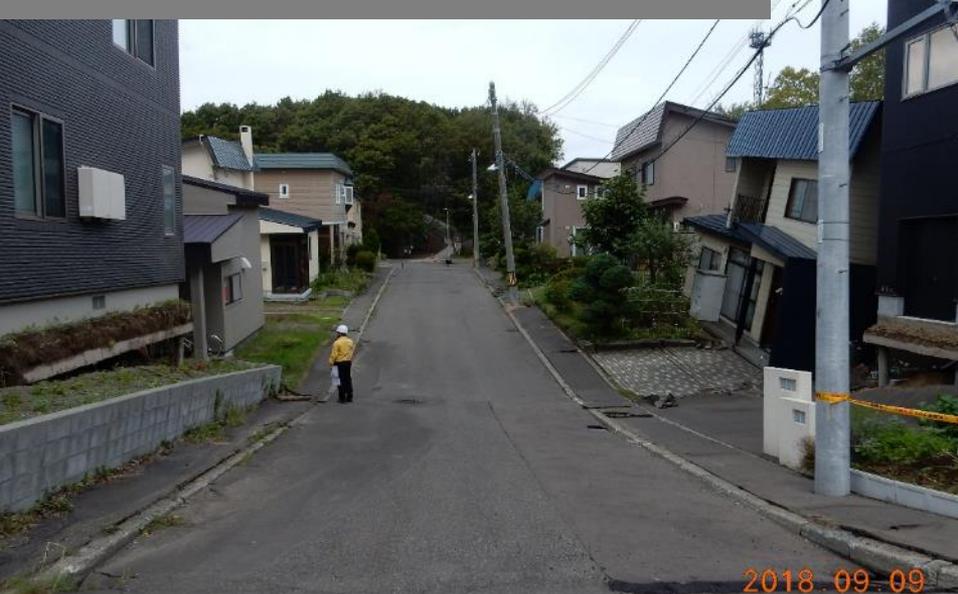
②：宅地内の陥没状況（北西望）

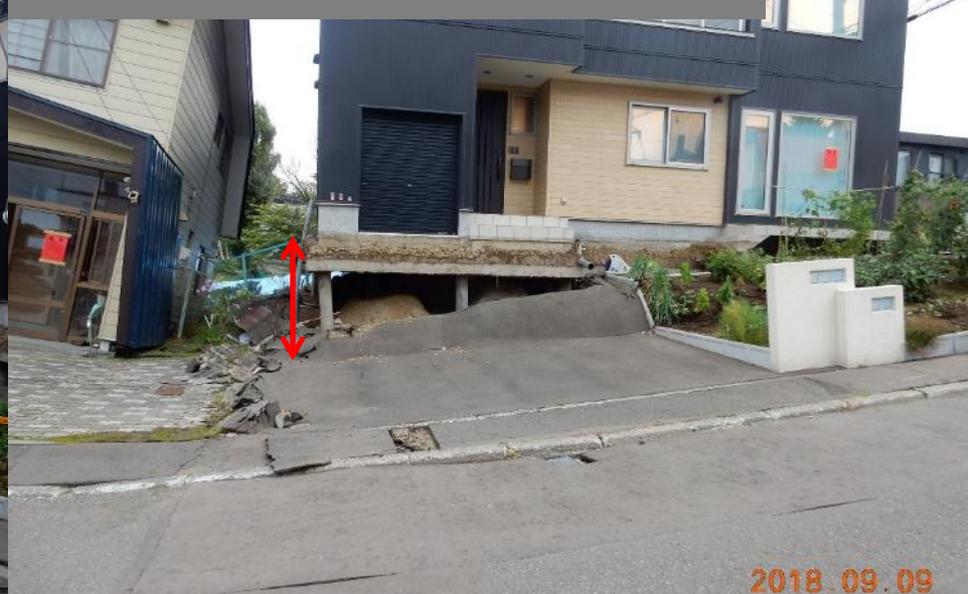
③：基礎から陥没面まで約1.8m

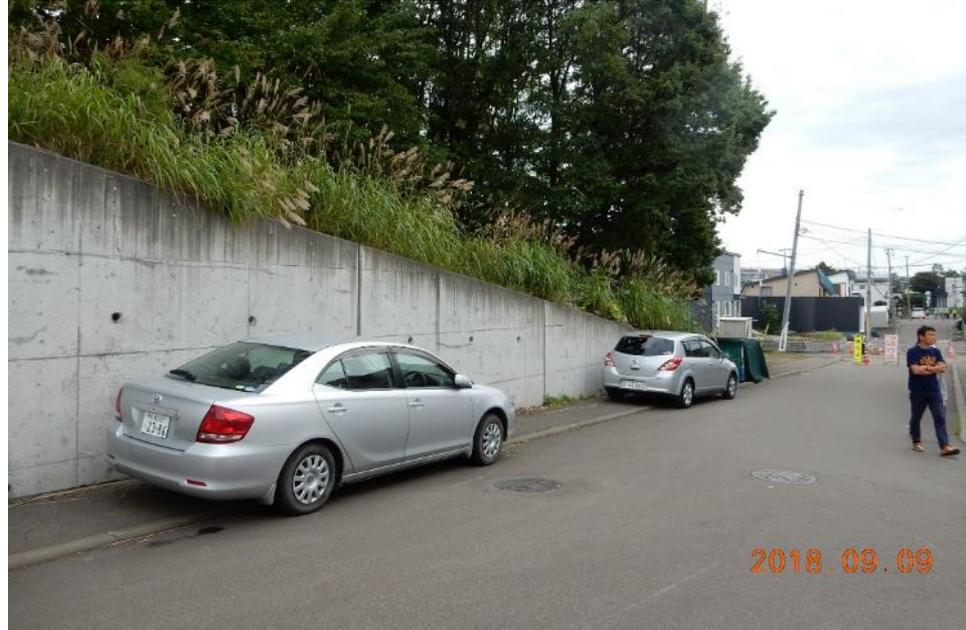
① : 地山と住宅地の状況 (南東望)

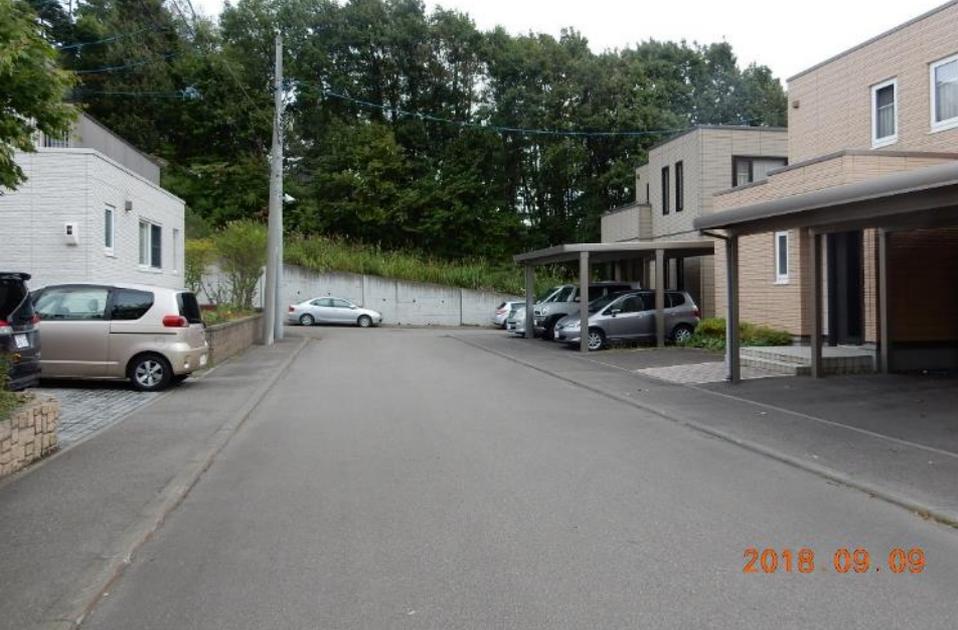
② : 地山切土部の状況 (北東望)

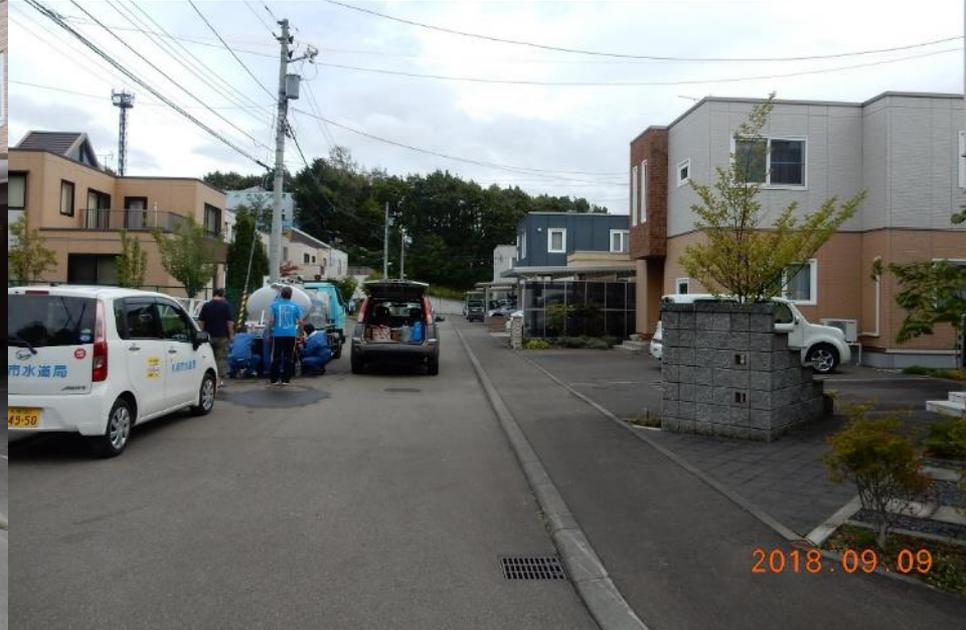
③ : 地山切土部の状況 (北東望)

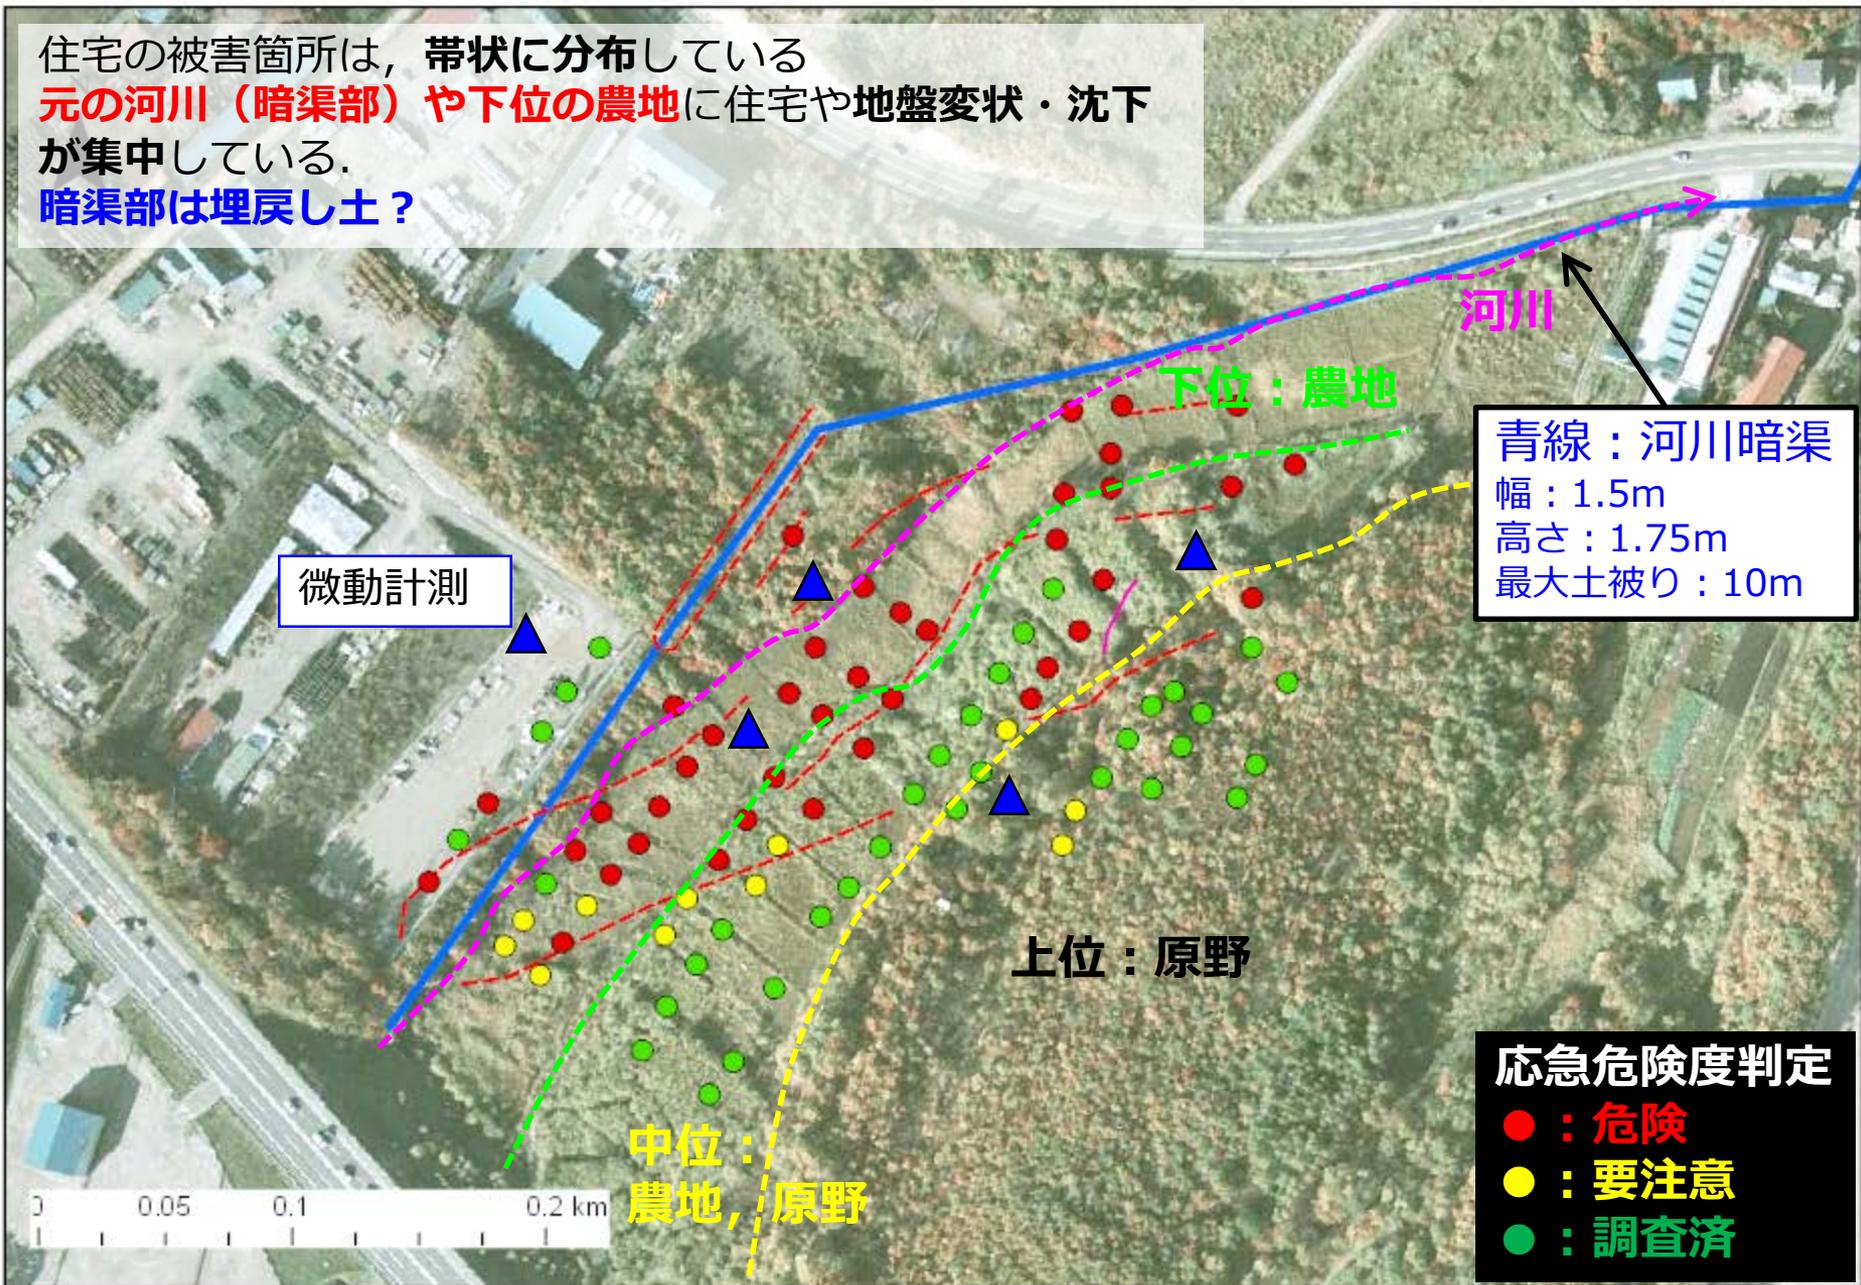
札幌市清田区里塚の地盤変状による被害箇所と原地形の比較

住宅の被害箇所は、**帯状に分布している**
元の河川（暗渠部）や**下位の農地**に住宅や**地盤変状・沈下**
が集中している。
暗渠部は埋戻し土？

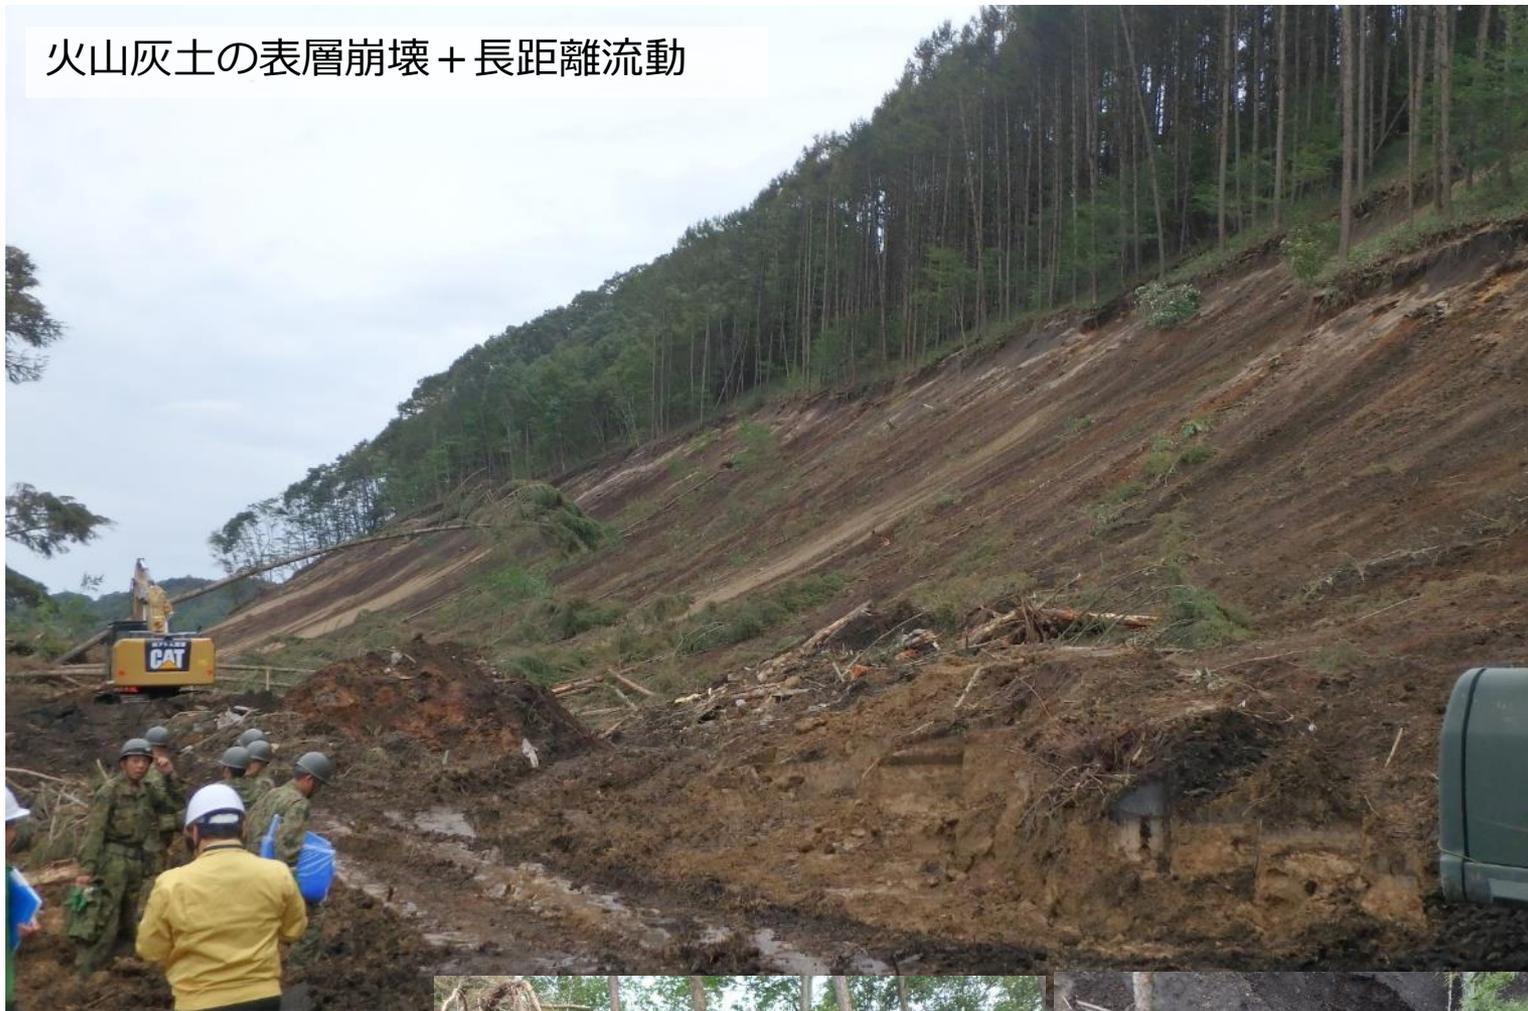
火山灰土の表層崩壊 + 長距離流動

表層（クロボク：層厚1.5m程度）の下位に粒状の脆い軽石層が分布。軽石層の下位は粘土化が進行

崩壊要因と被災形態は、**熊本地震の阿蘇地域**と似ている

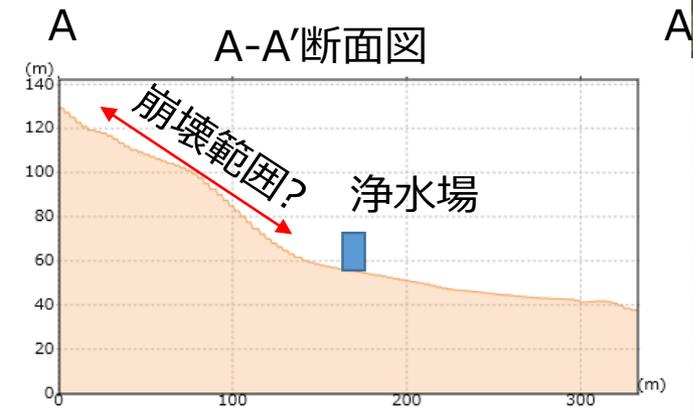
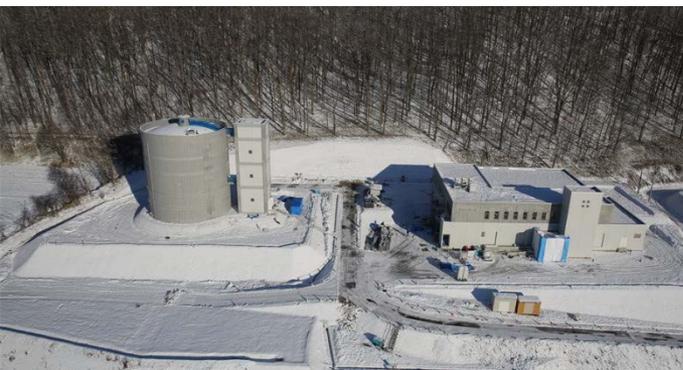
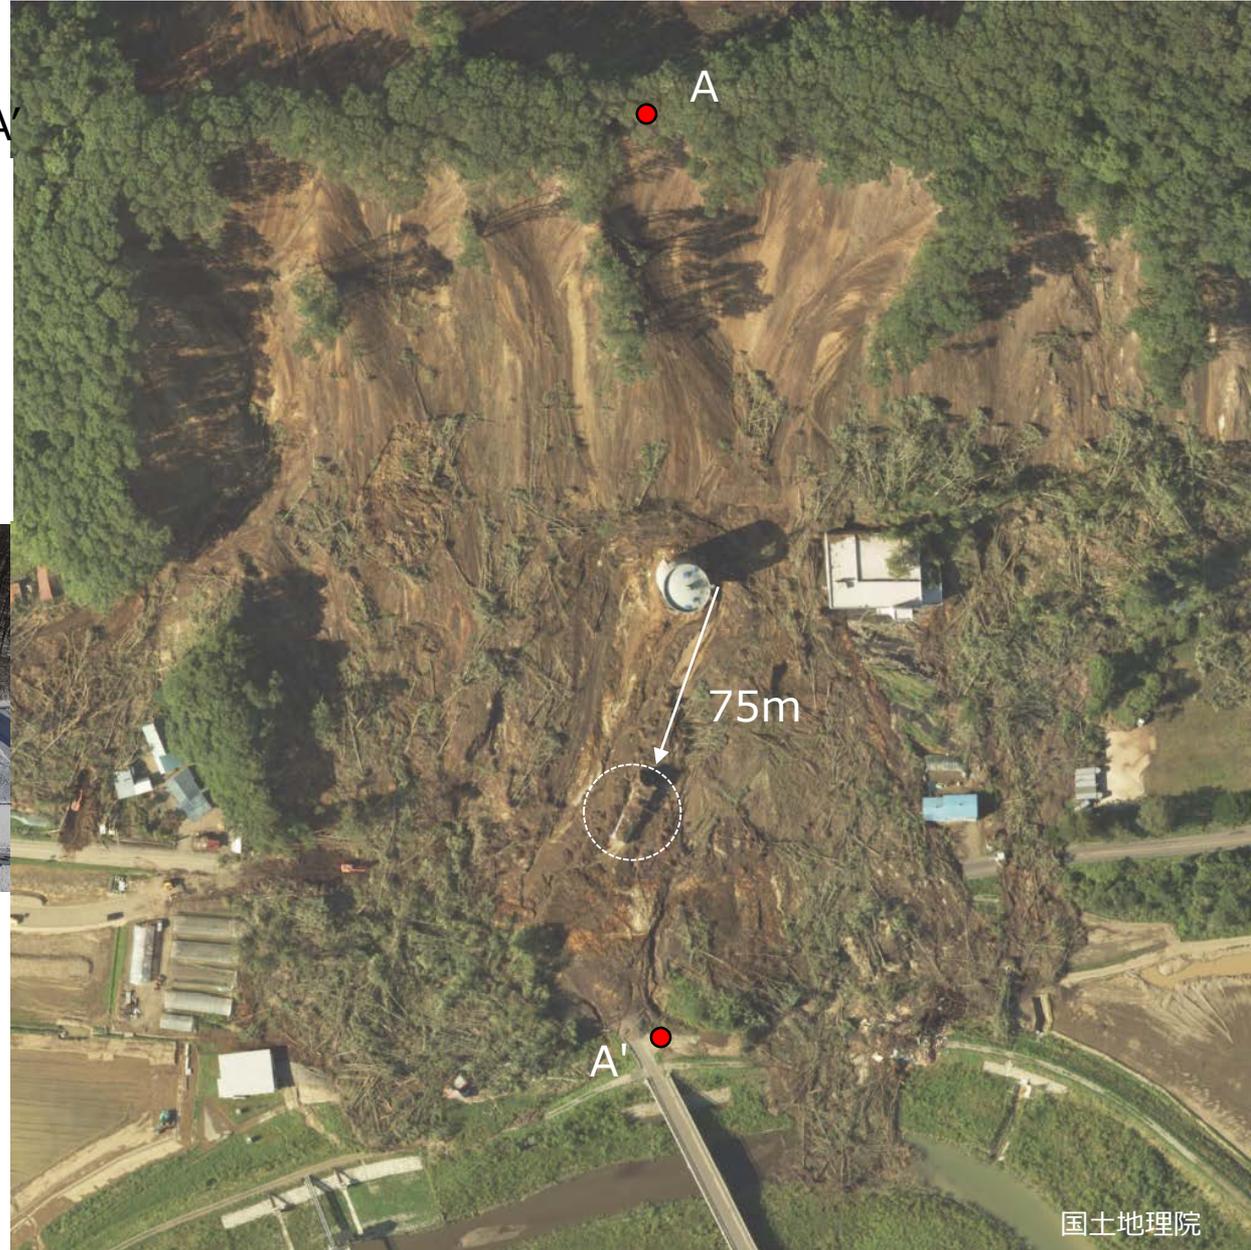
被災後の浄水場

浄水場北側斜面が崩壊し、崩壊土砂が8月に稼働したばかりの浄水場を直撃。
杭基礎で支持された構造物の杭が引き抜かれ、約75m流される。

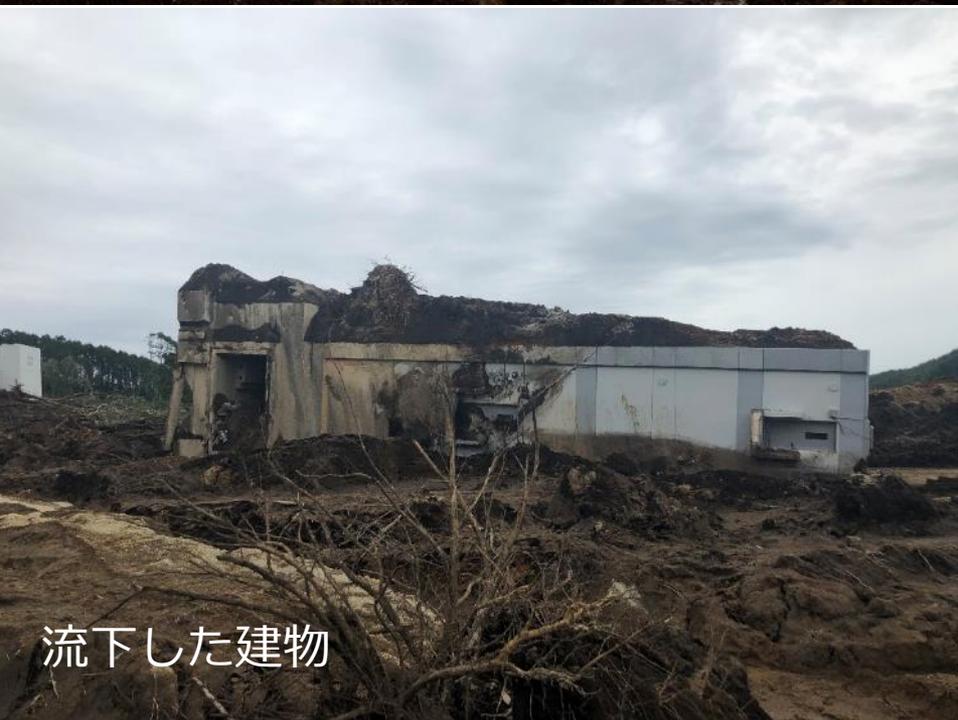
流下した建物

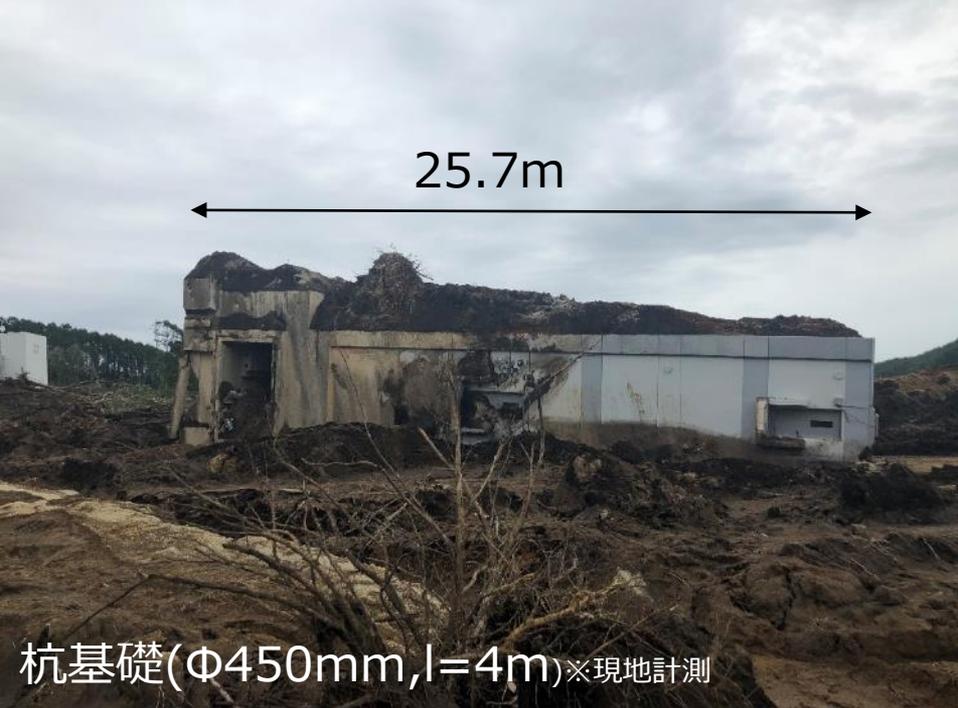
25.7m

杭基礎(φ450mm, l=4m)※現地計測
