2023年2月に発生したトルコ南部の地震に関する被害調査報告会（速報）

# 橋梁の被害

土木学会地震工学委員会+日本地震工学会合同調査団

# トルコ南部地震における橋梁被害調査地点と報告の概要

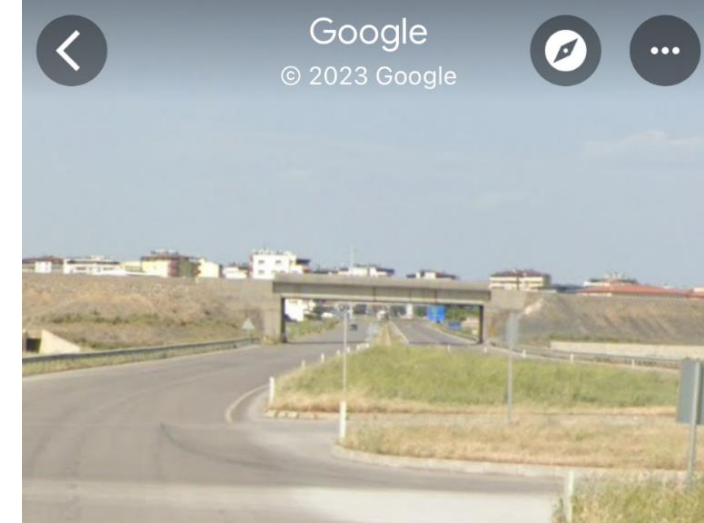
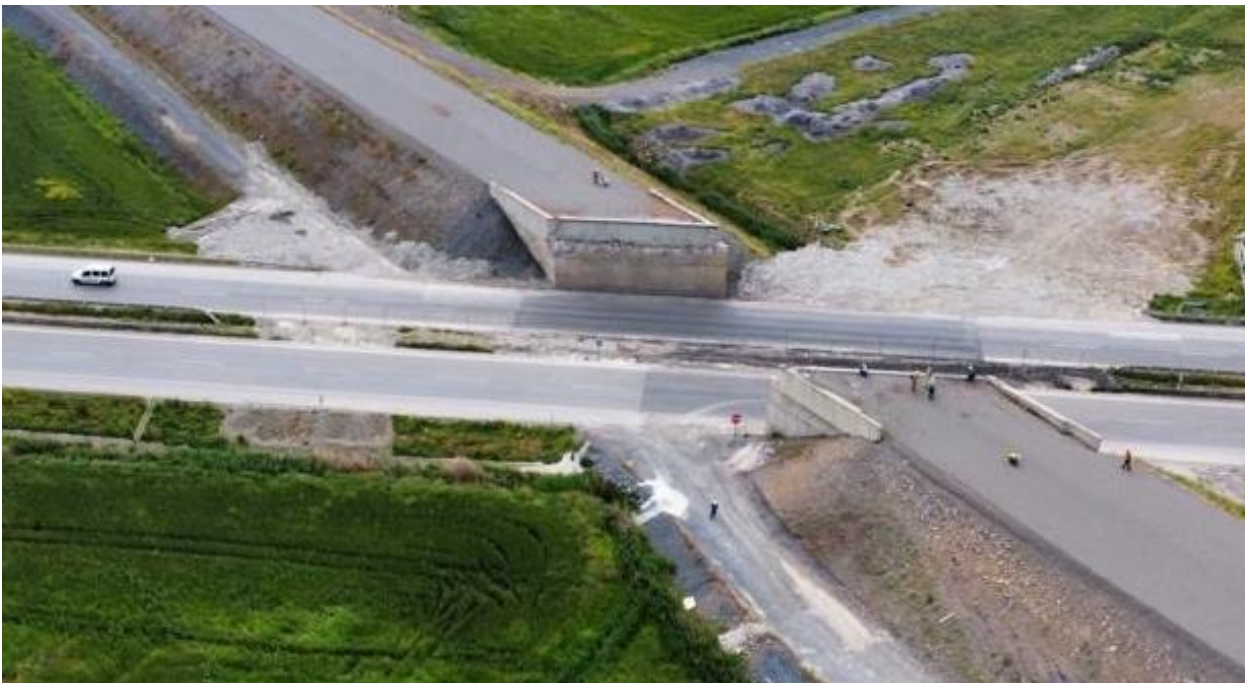
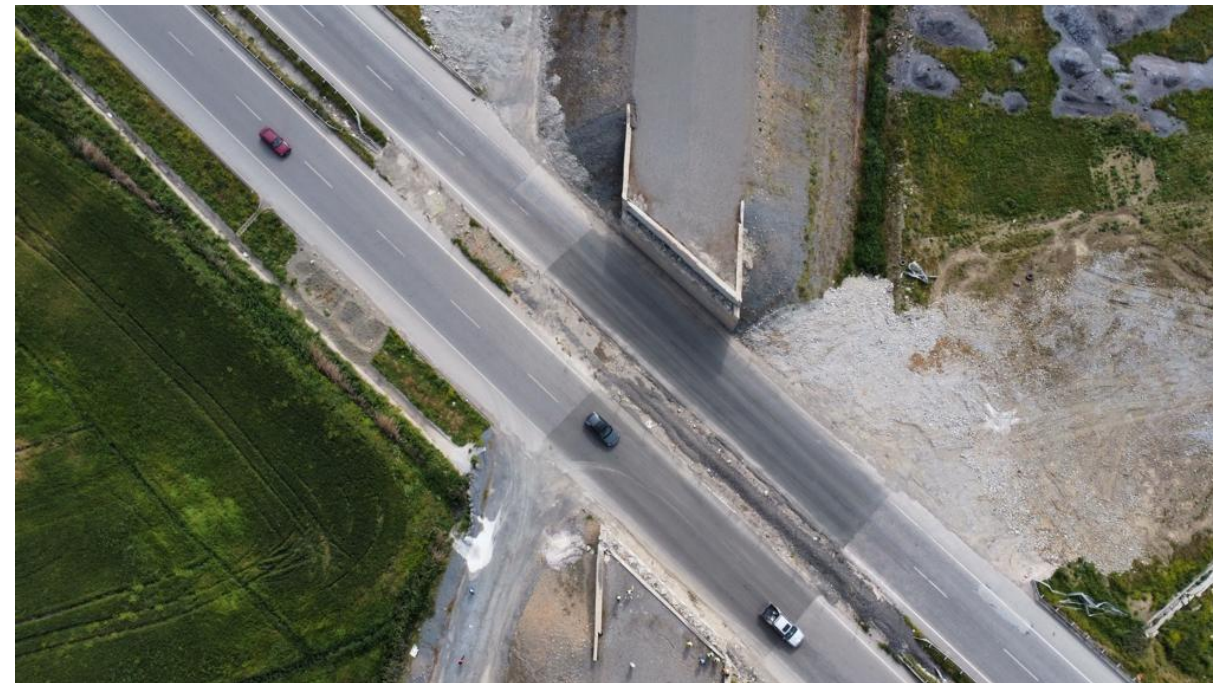
# 斜橋の落橋： Gaziantep県 Nurdağı南部

- ・ 4車線＋中央分離帯の幹線道路を跨ぐ単径間の斜橋の落橋
- ・ Googleストリートビューに橋桁の写真あり（PCポステン単純桁？）
- ・ 鋭角側の変位制限構造が大きく損傷 ⇒ 斜橋の回転に伴う落橋と推察
- ・ 落橋したPCポステン桁は片付けられていたが、  
一部のパット型ゴム支承やコンクリート片などは残置

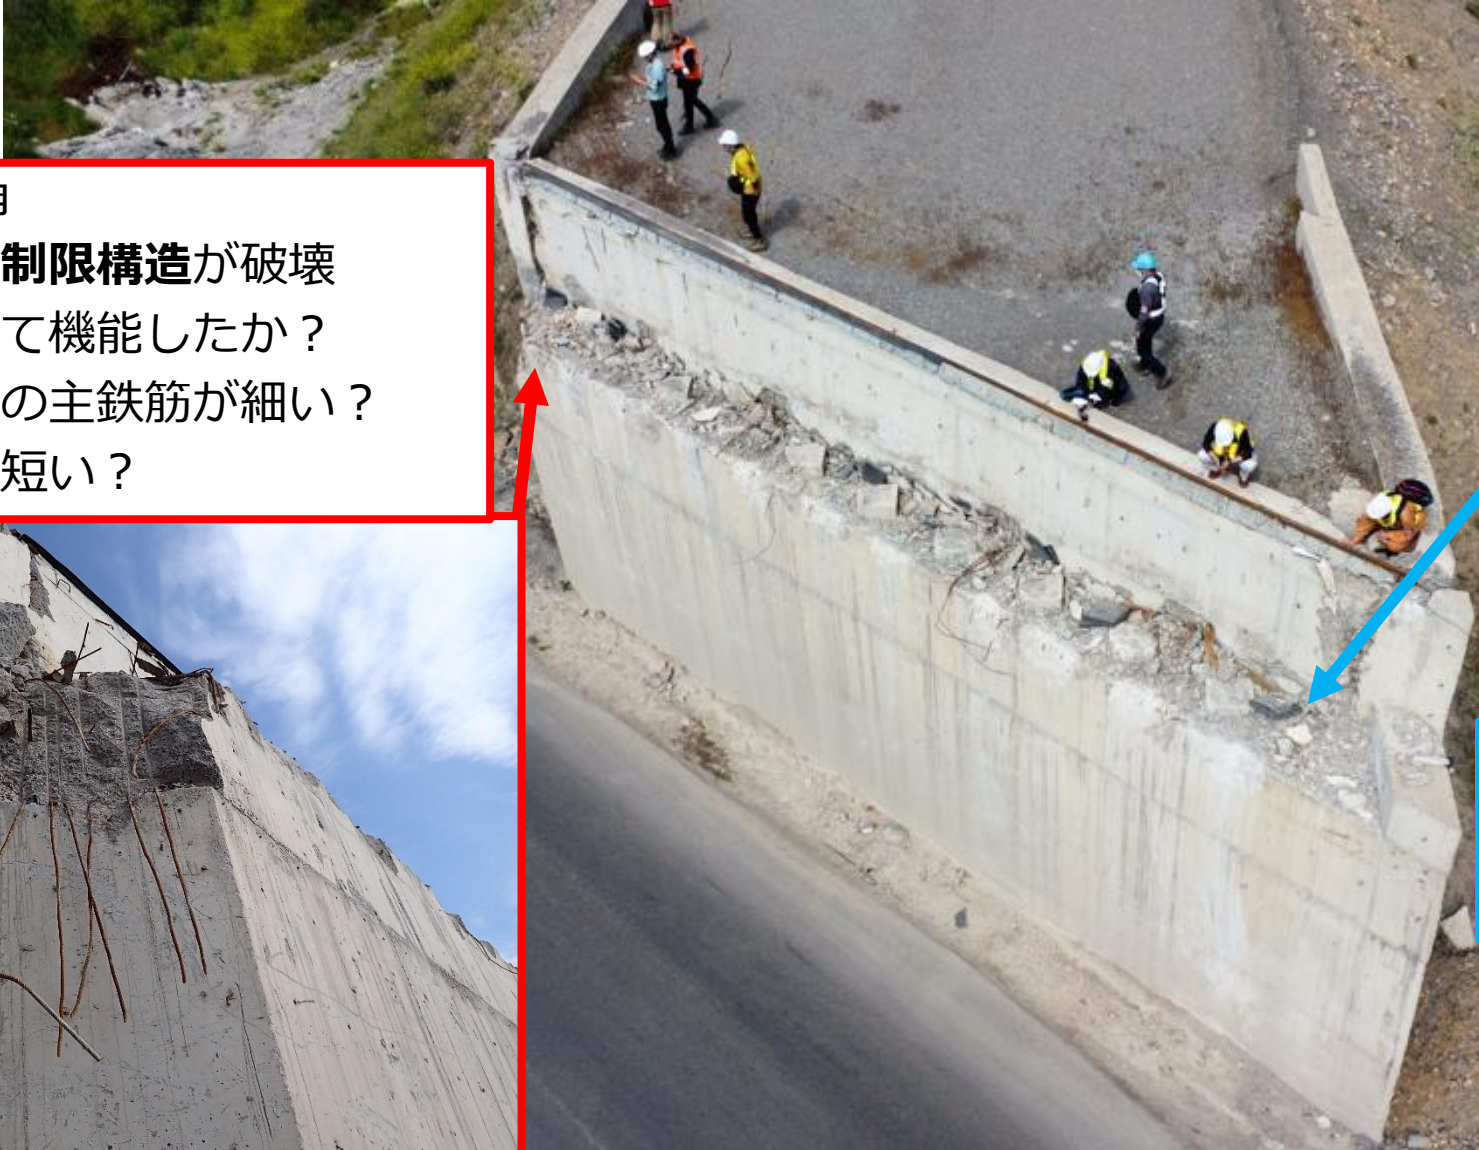
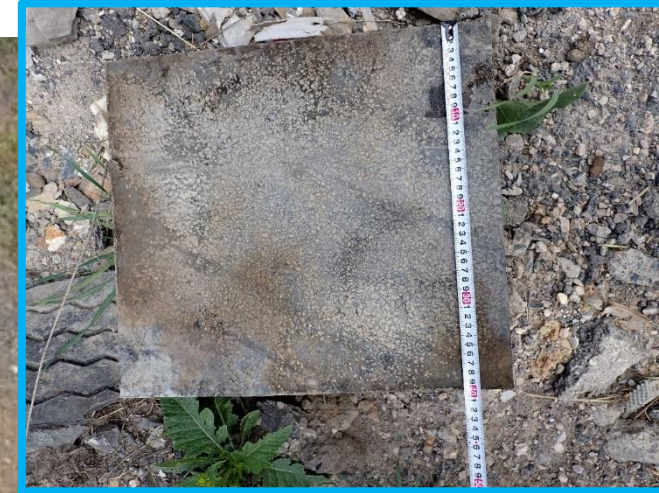
# 斜橋の落橋： Gaziantep県 Nurdağı南部

- ・ 約50度の斜角
- ・ **鋭角側の変位制限構造が破壊**  
落橋防止として機能したか？
- ・ 変位制限構造の主鉄筋が細い？
- ・ 桁掛かり長が短い？

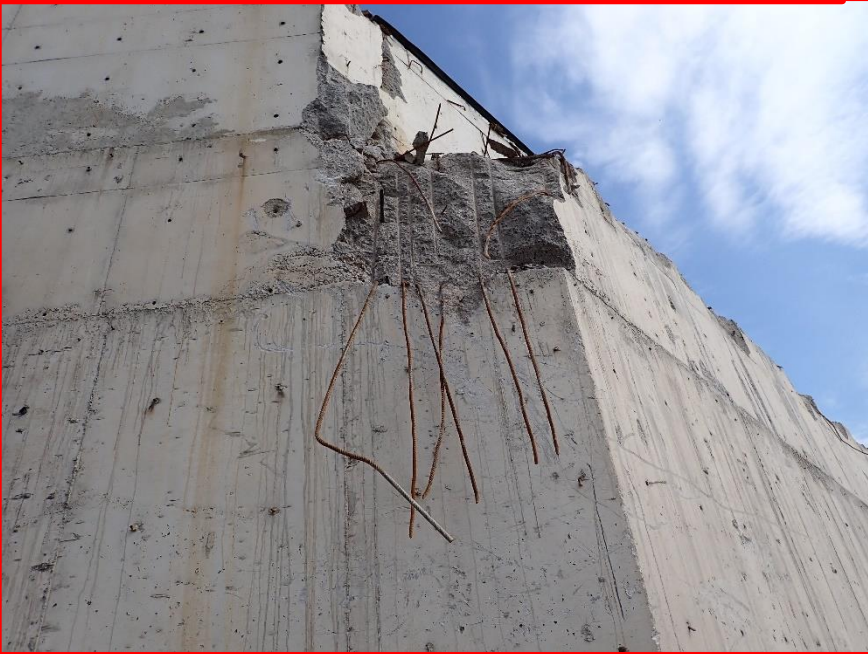
- ・ パッド型ゴム支承の採用に  
対して、変位制限は？
- ・ アンカーバーの形跡なし？

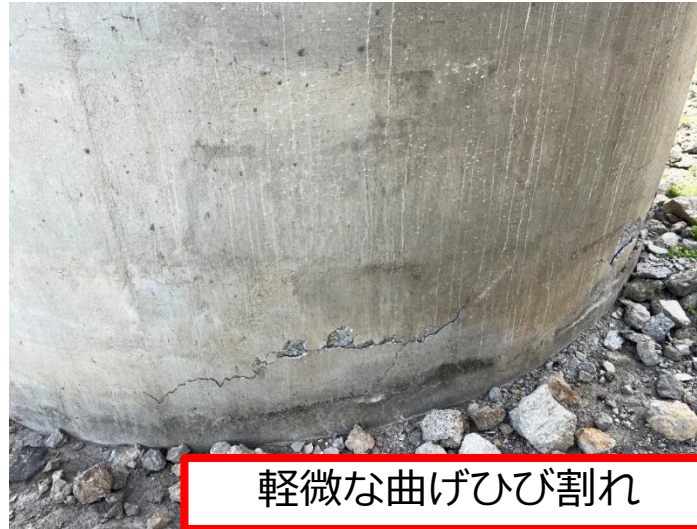
- ・単純PC桁が多径間に設置  
上下線分離の3車線ずつ
- ・桁端-橋台の衝突に伴う,  
伸縮装置の損傷
- ・一部の橋脚基部に曲げひび割れ

軽微な曲げひび割れ

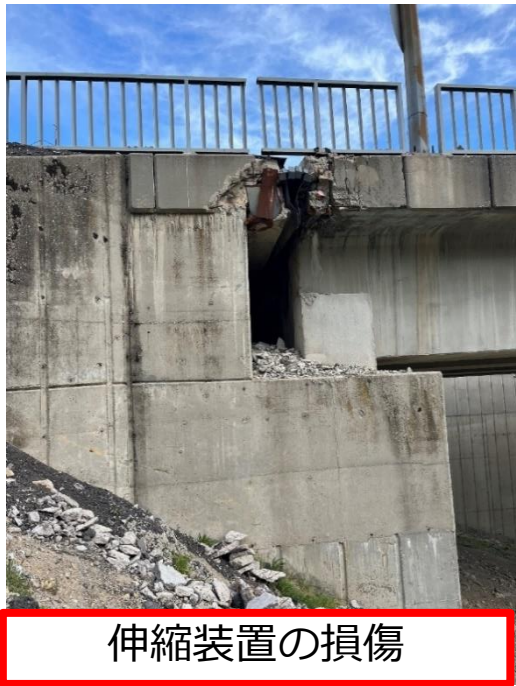
伸縮装置の損傷

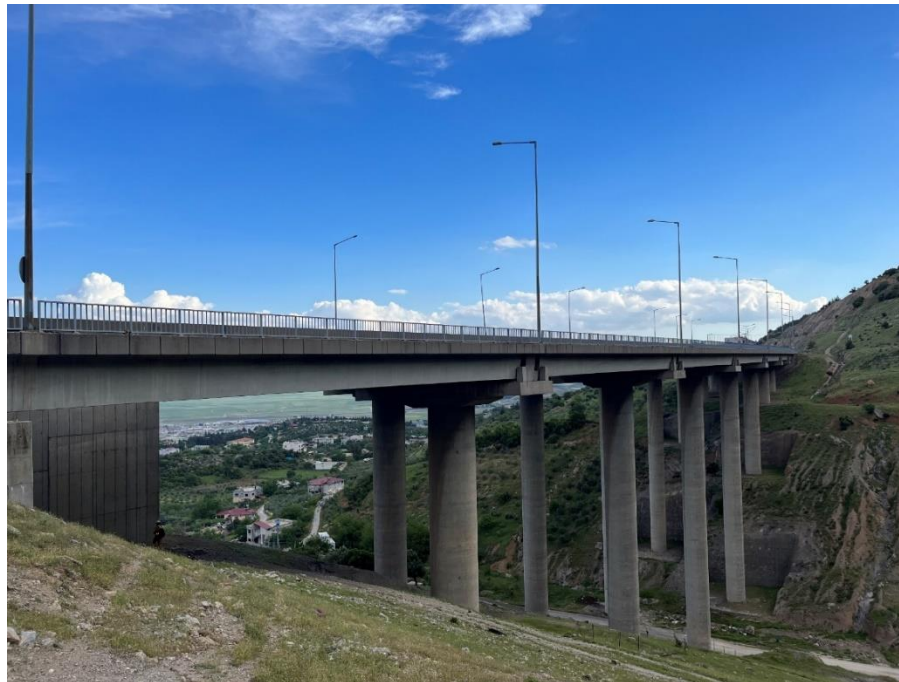
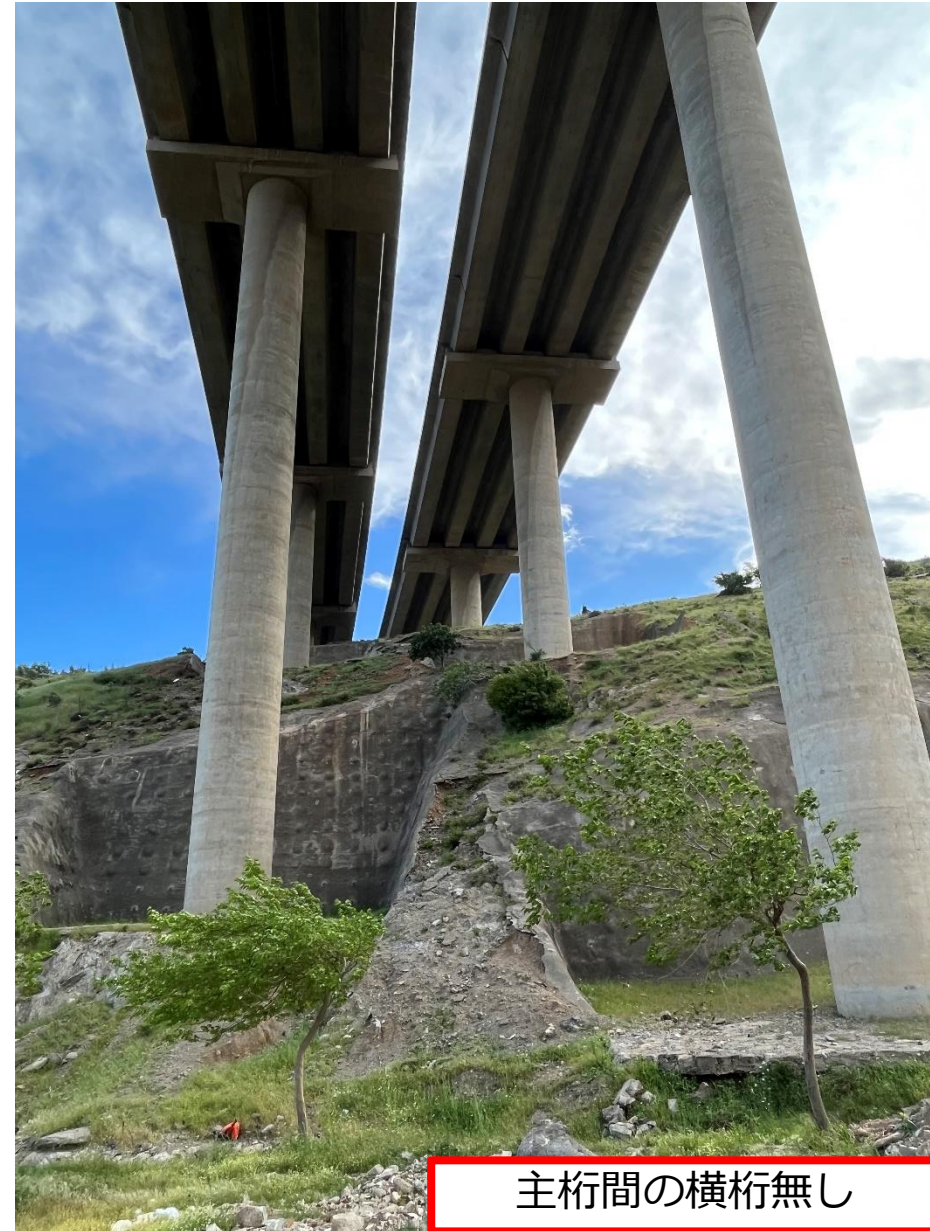
主桁間の横桁無し

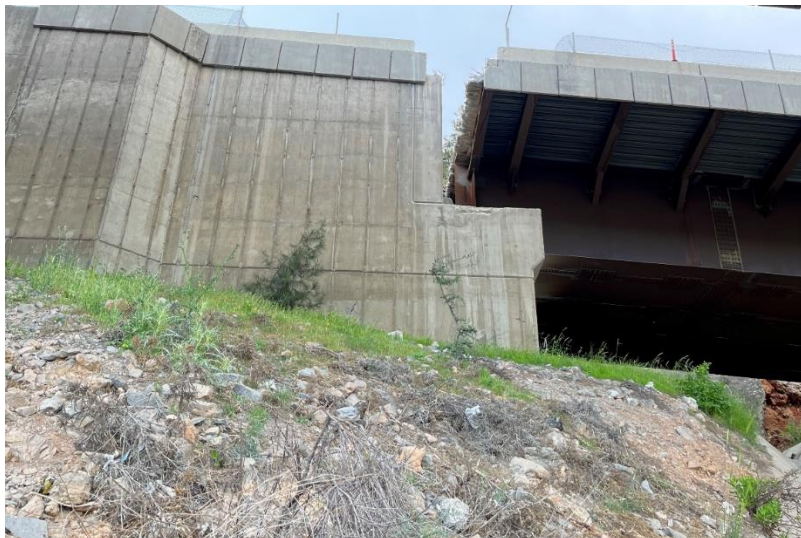
主桁-橋台間の離隔

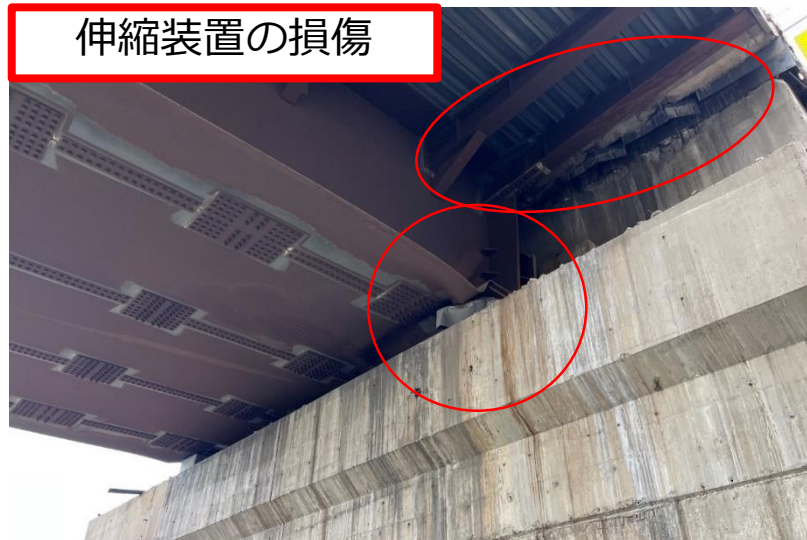
伸縮装置の損傷

鋼桁の下フランジ部の座屈

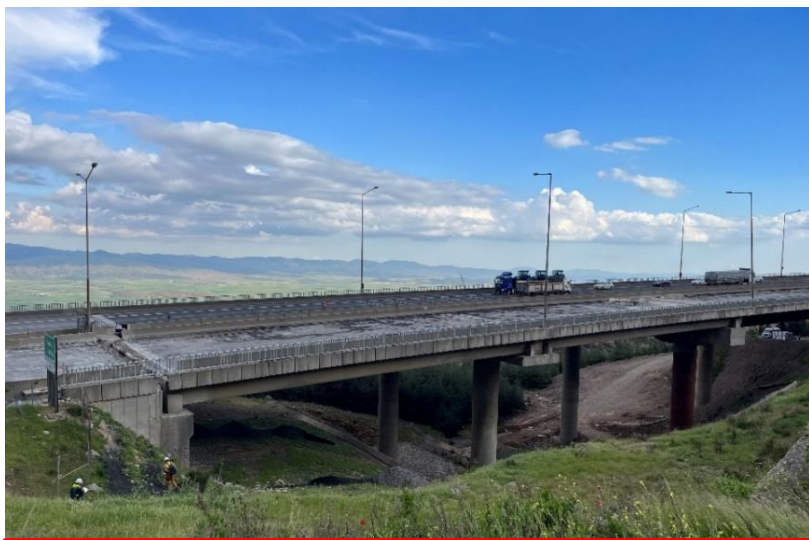
谷側 : 対面通行 山側 : 通行止め

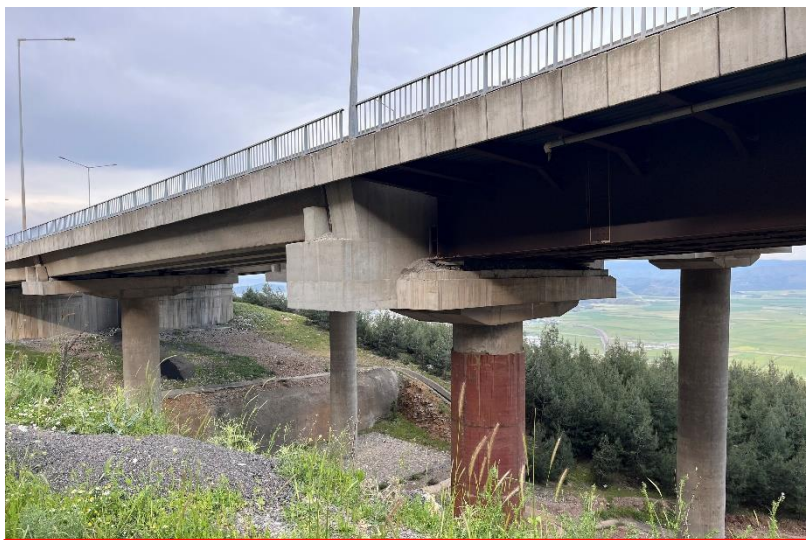
掛け違い部 : 鋼板巻立による措置

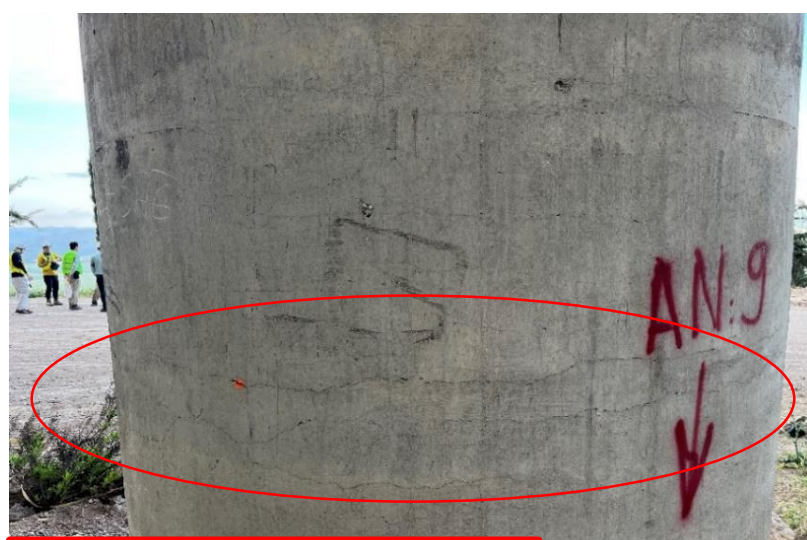
軽微な曲げひび割れ

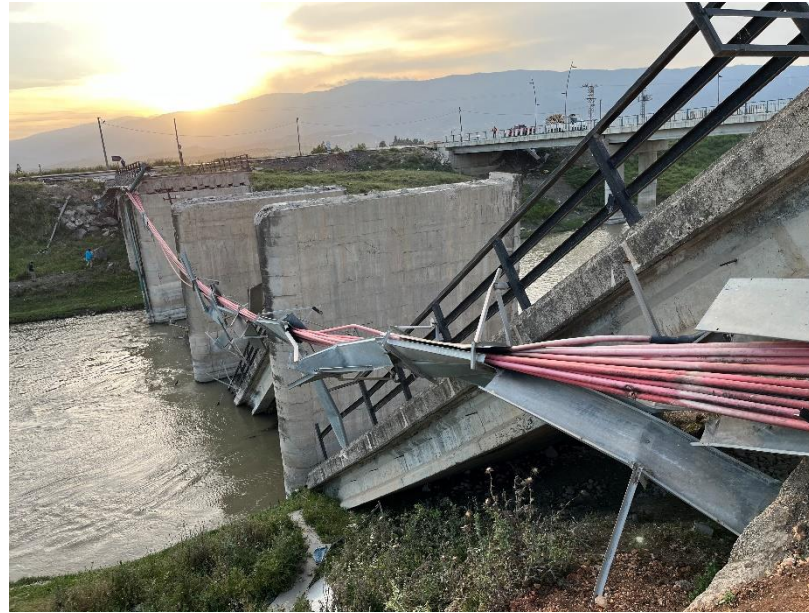
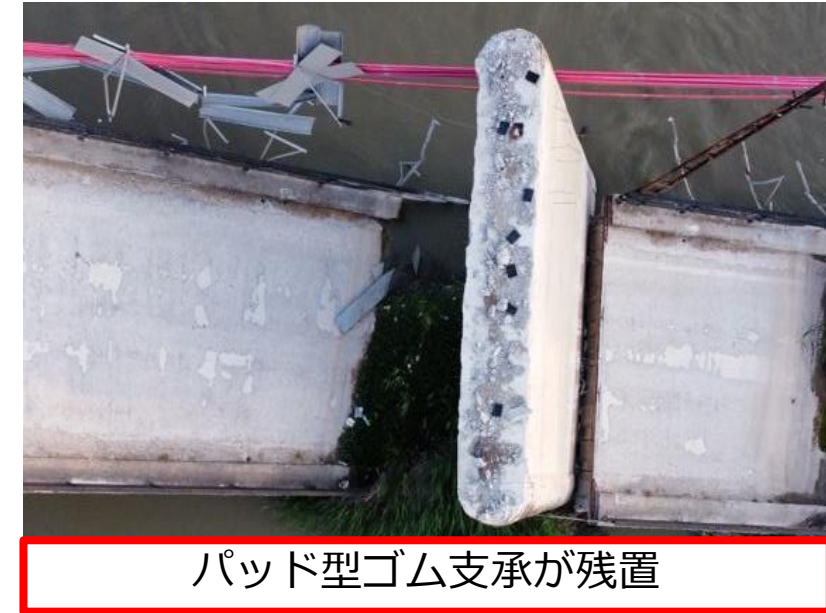
# 5径間単純桁橋の落橋：Hatay県 Antakya北側

- ・ 単純桁橋，パッド型ゴム支承
- ・ 桁掛かり長が短いことによる落橋と推察
- ・ 橋軸方向，橋軸直角方向ともに，変位を制限する機能は？

パッド型ゴム支承が残置

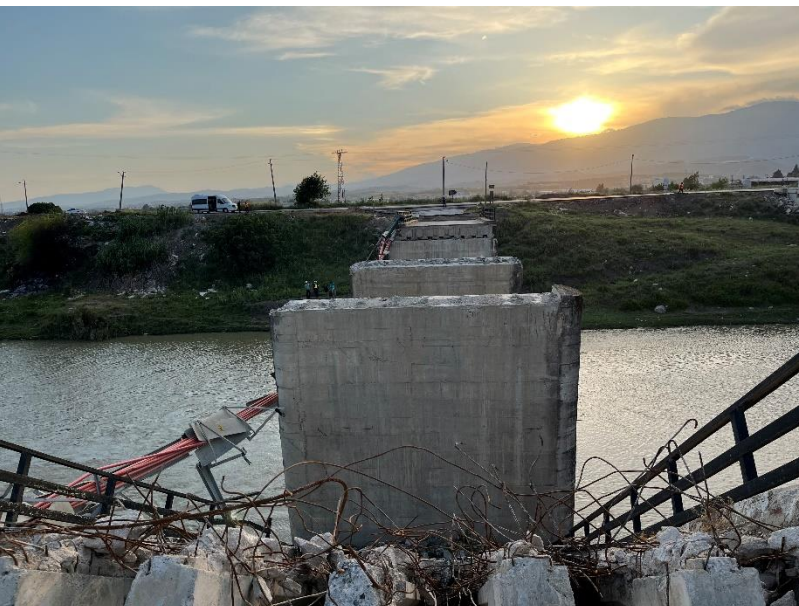
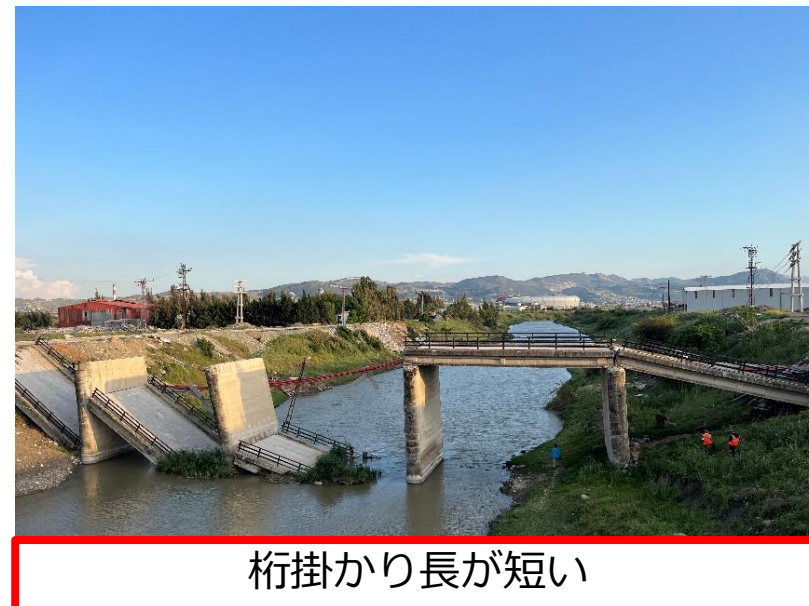
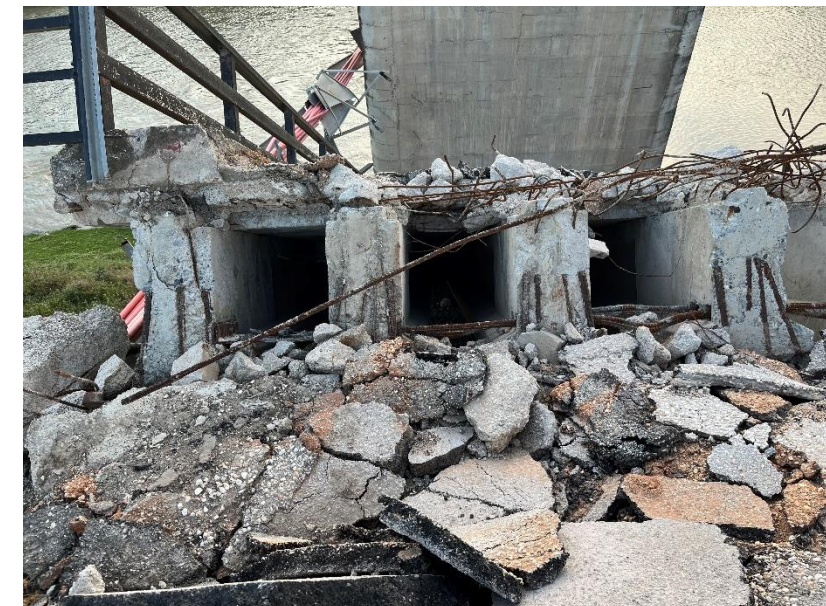
桁掛かり長が短い

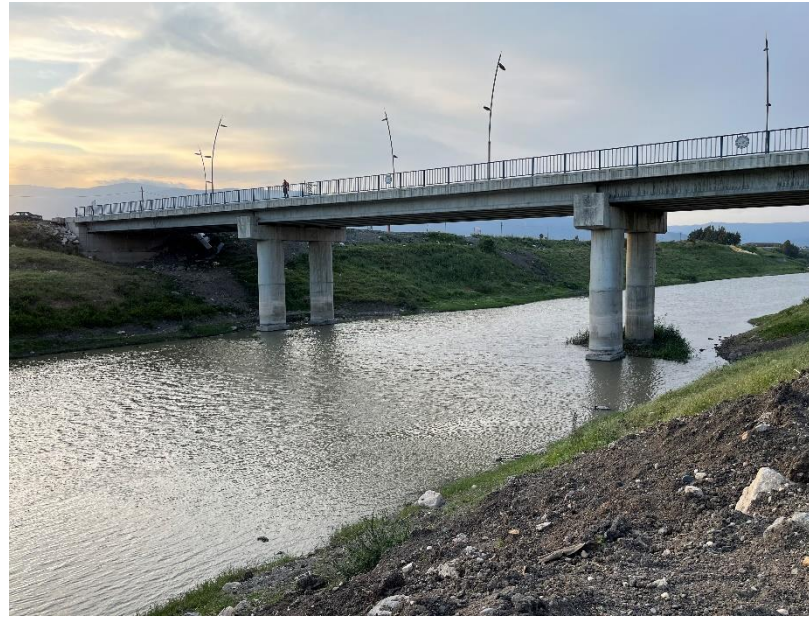
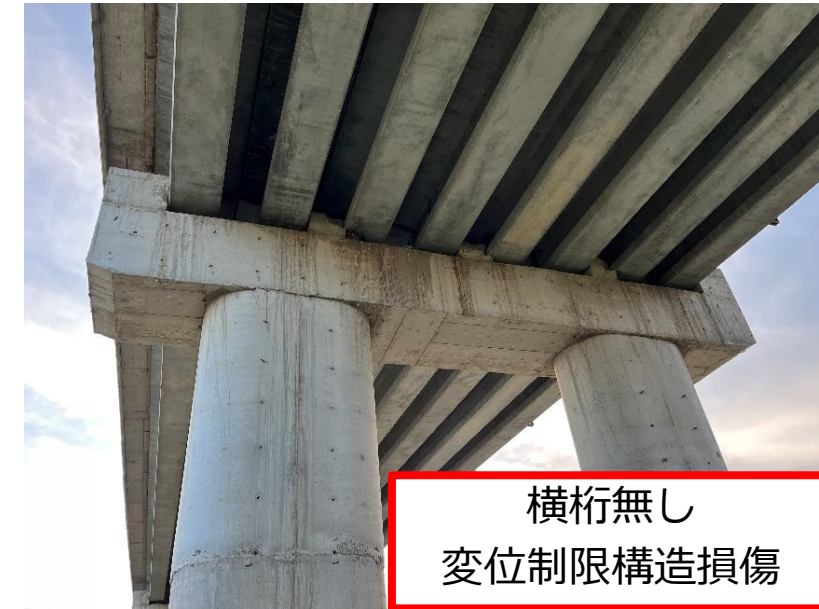
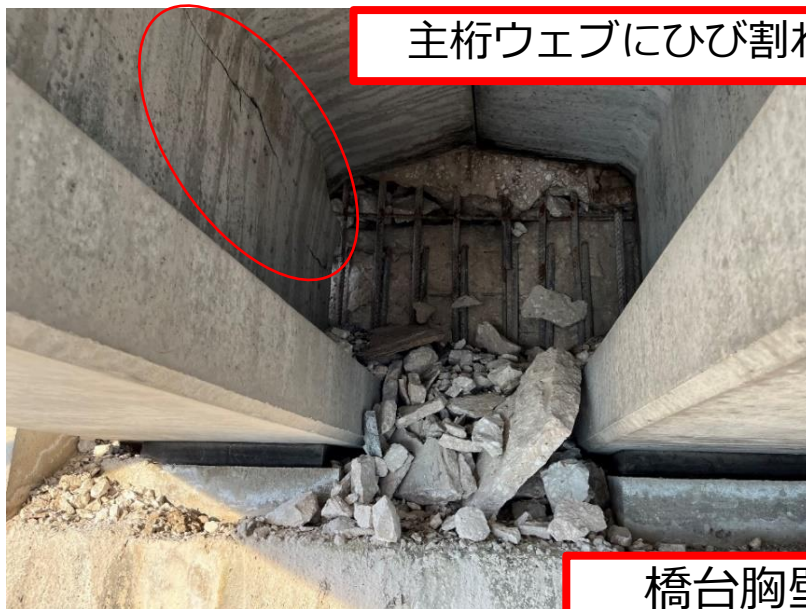
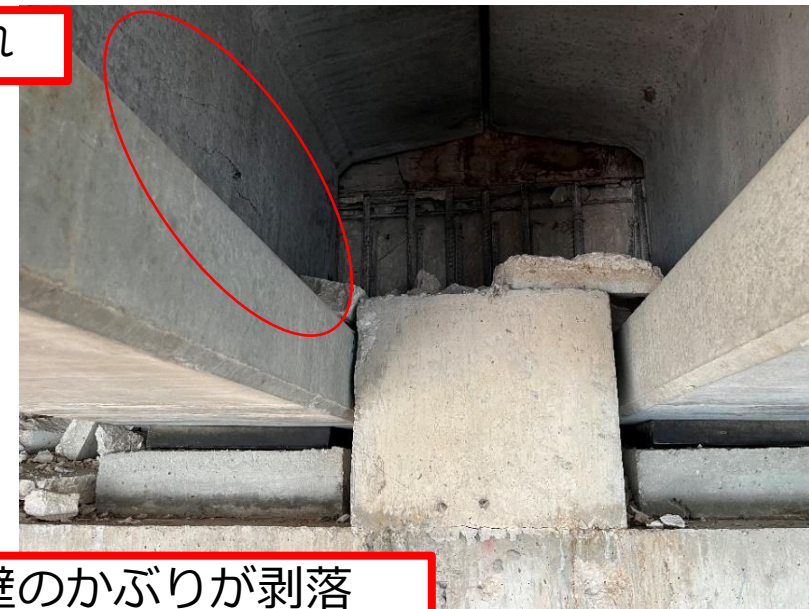
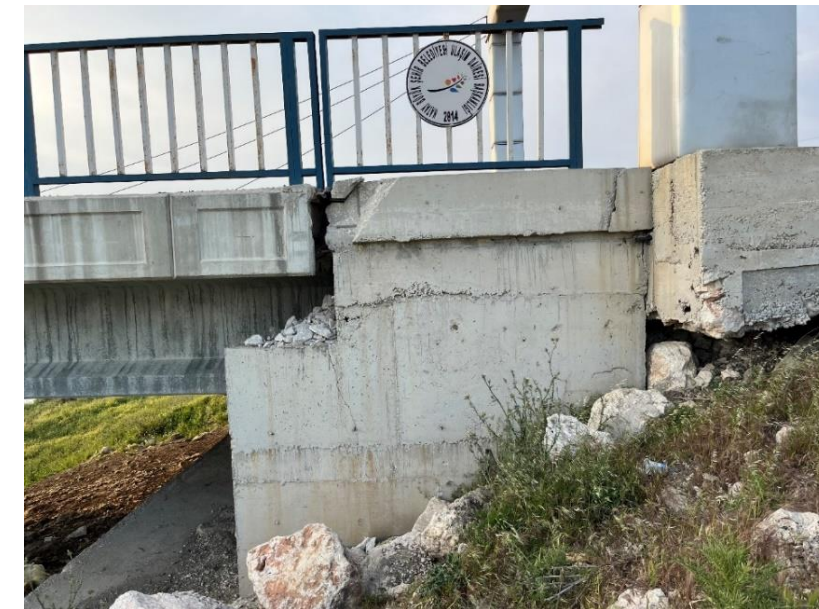
# 3径間単純PC桁橋の損傷：Hatay県 Antakya北側

- ・ PCポステン単純桁橋，対面通行  
パッド型ゴム支承，横桁無し
- ・ 狭隘な補修作業の困難さ，  
維持管理への影響が懸念
- ・ 橋脚のひび割れなどの損傷は  
見受けられず

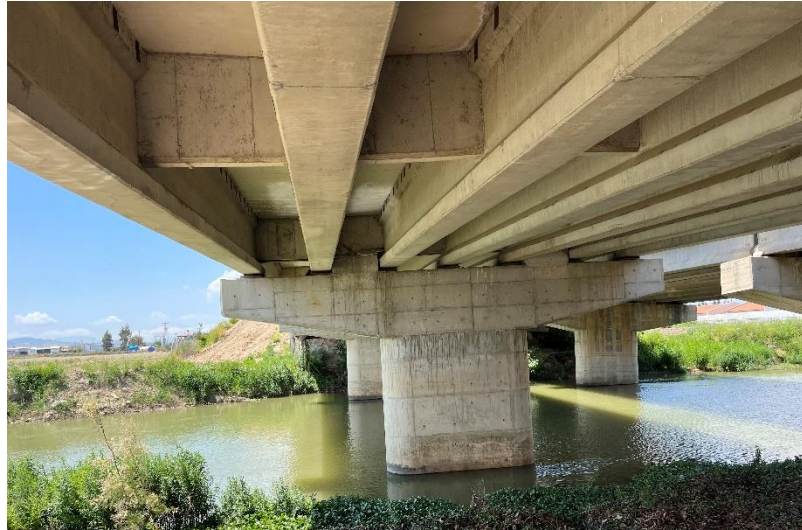
主桁・橋脚（通行可）

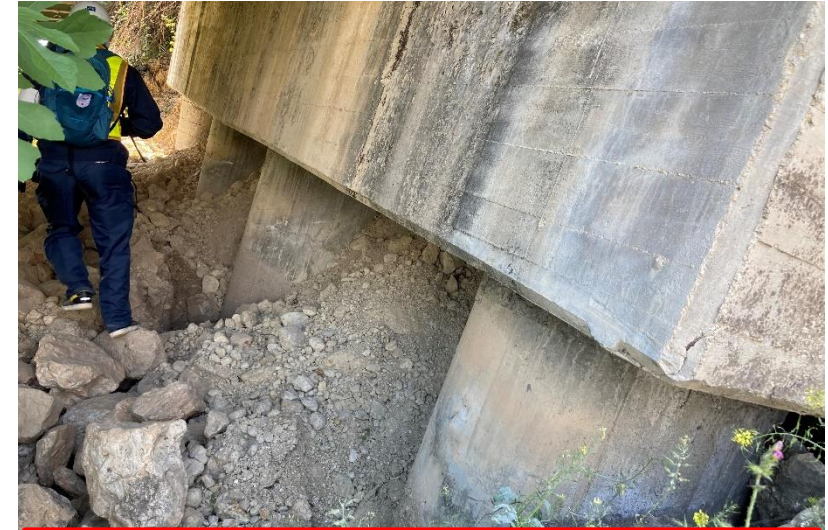
杭頭が露出しているが損傷は無い

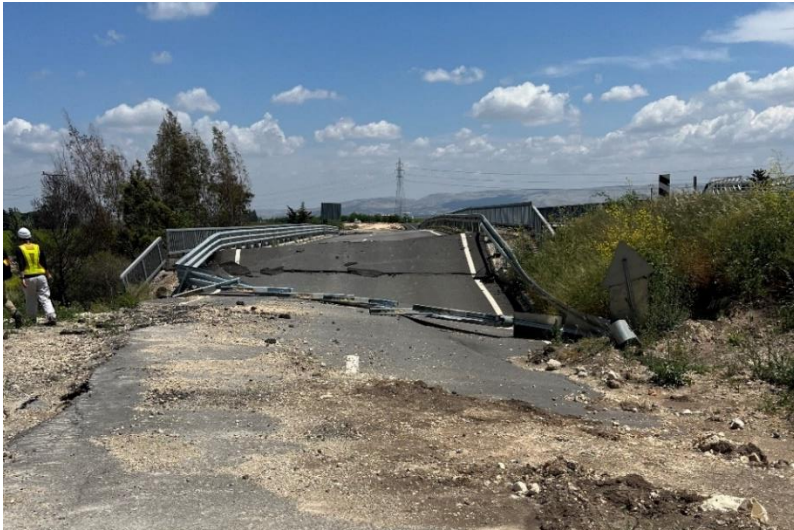
- ・地盤変状に伴う橋台の回転
- ・上下線2車線ずつの橋梁：
  - 一方は通行可，一方は通行止め
- ・一部の杭で杭頭に曲げひび割れ  
(杭は支持層に届いているか?)
- ・橋桁などの上部工の損傷は軽微

橋台の回転に伴う沈下(通行止め)

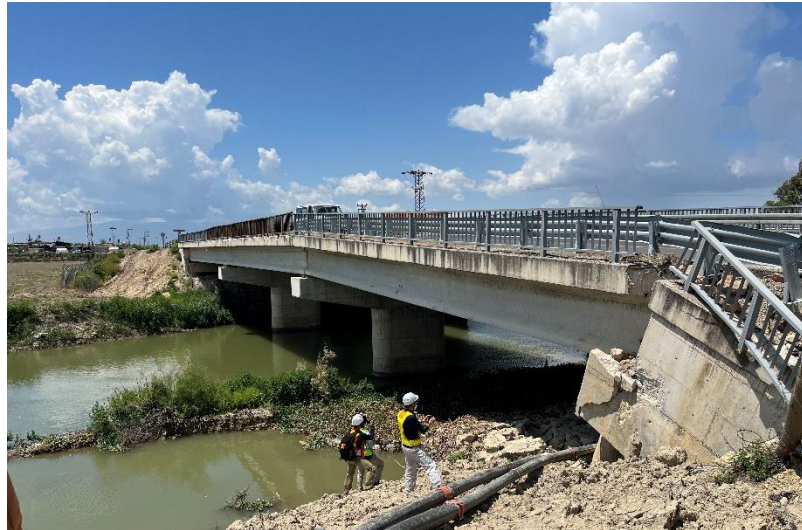
橋台の回転に伴う沈下(通行可)

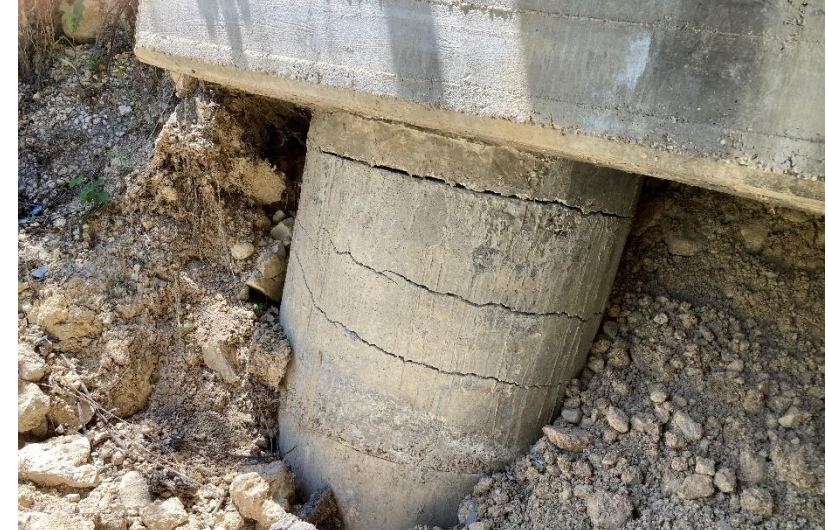
一部の杭で，杭頭に曲げひび割れ

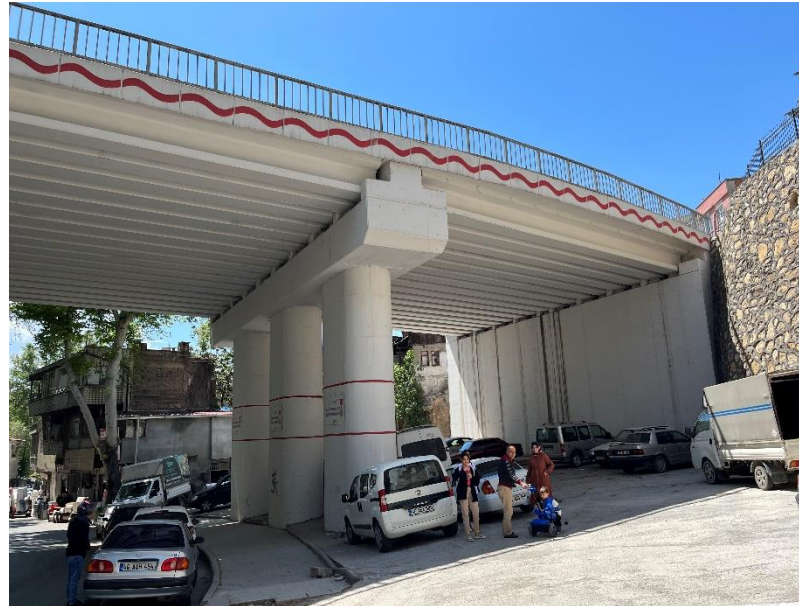
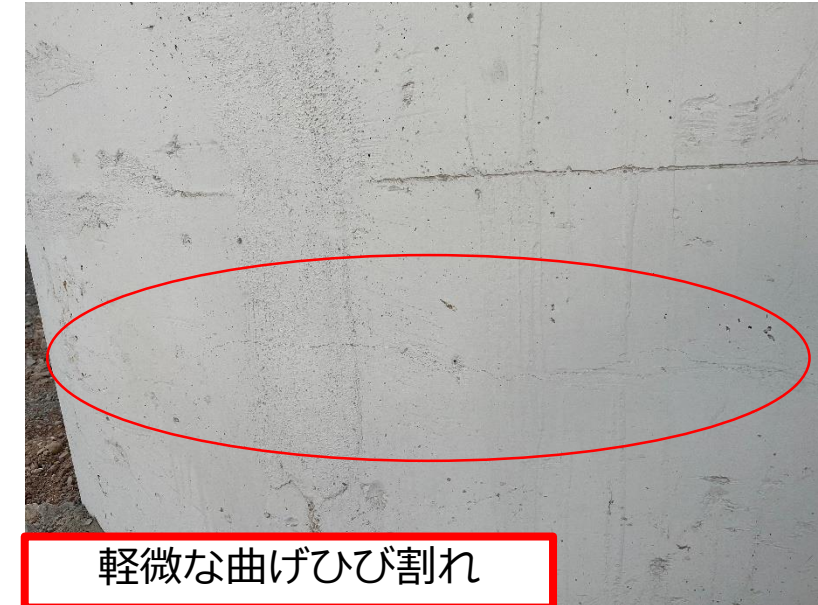
- ・ 市街地にある3径間単純桁橋  
中央分離帯＋上下線2車線ずつ
- ・ 小規模な主桁を多数，横桁無し
- ・ 主桁-変位制限構造との衝突
- ・ 橋脚には，軽微な曲げひび割れ

軽微な曲げひび割れ

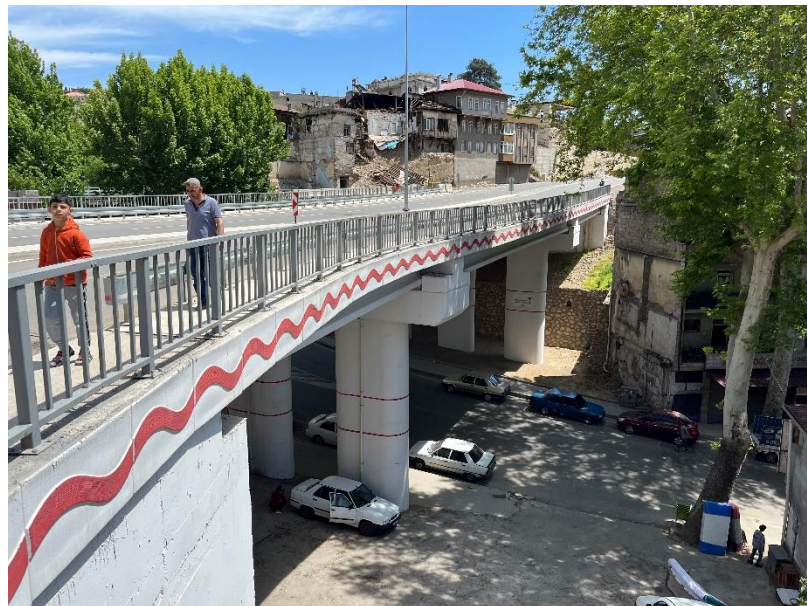
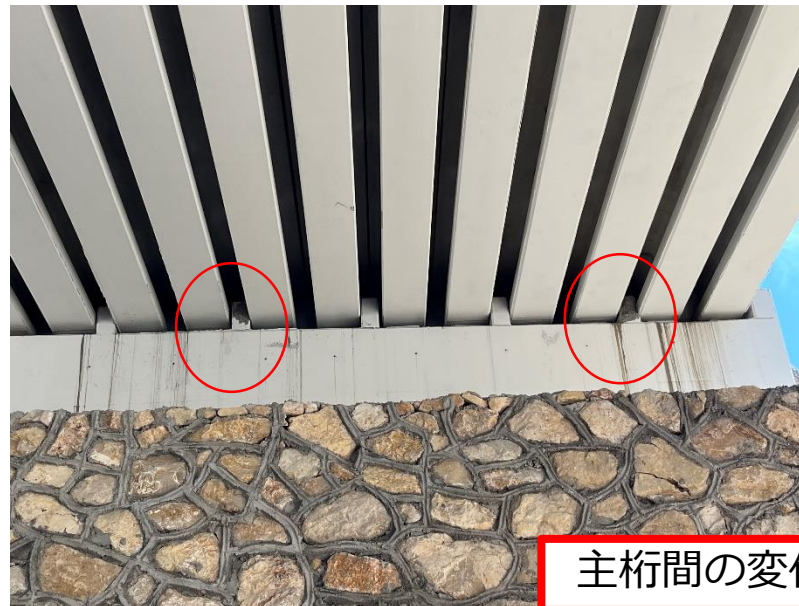
主桁間の変位制限構造の損傷
