ライフラインの被害

鳥取大学 小野祐輔 筑波大学 庄司 学 パシフィックコンサルタンツ 伊藤拓也

> 土木学会・日本地震工学会 2023年トルコ・シリア地震現地調査団

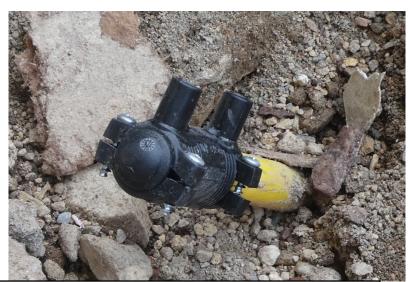
Golbasi

復旧作業のため破断した管にキャップの設置

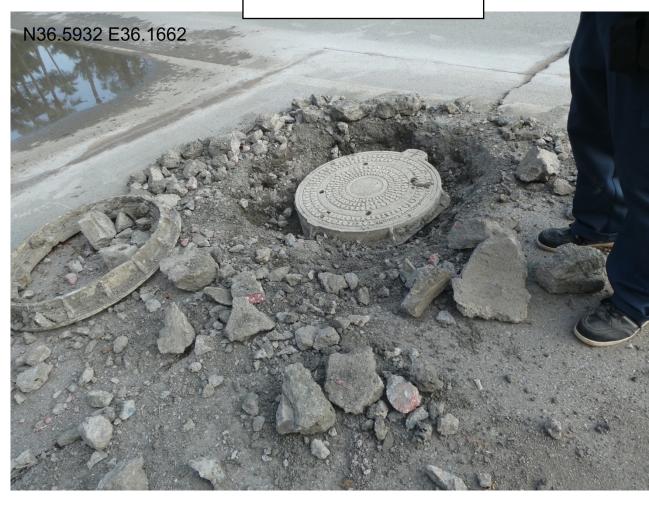
Iskenderun

マンホールの補修作業 補修が必要となった理由は不明. 地盤沈下と関連か?

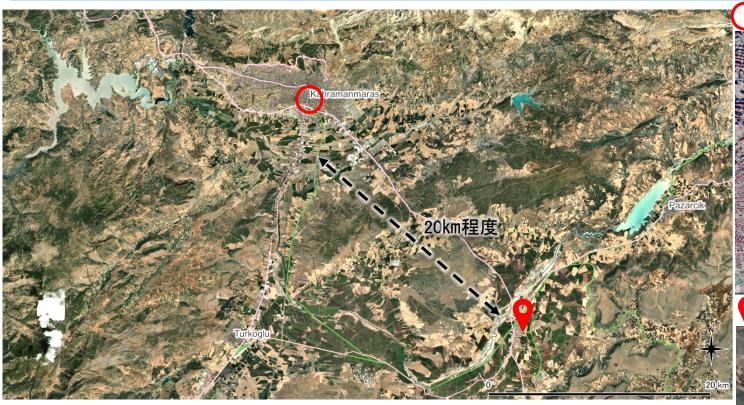
Kahramanmarasで発生した震災がれきの廃棄場の一つとして中心市街地からおよそ20km離れた河川敷の建設用石材採取場跡地に震災がれきを廃棄している。

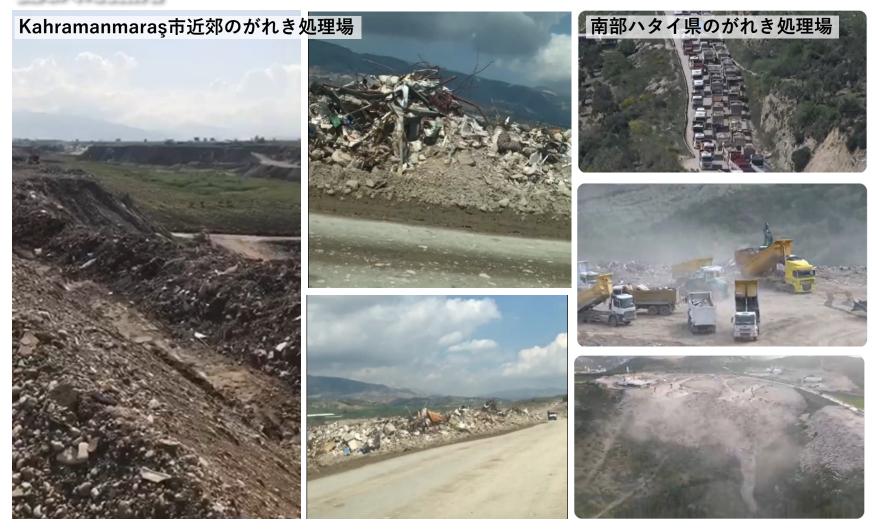
震災がれき廃棄場

震災がれきの廃棄場には鉄筋などのお金になる資材以外は分別なく河川に廃棄されており河川や地下水の汚染が懸念される。

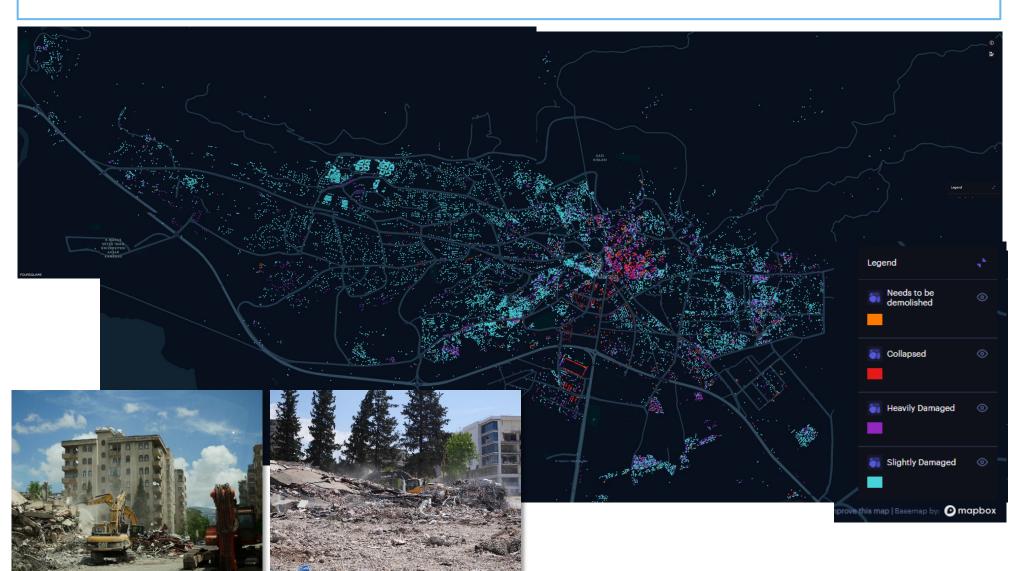
市内には全壊判定となった建築物など今後解体除去が必要な建物も多く残る
