2023年2月に発生したトルコ南部の地震（M7.8, M7.6）に関する被害調査報告会

## 断層変位および変位による被害

吉見雅行（産業技術総合研究所）  
# 土木学会調査団 + 緊急余震観測G

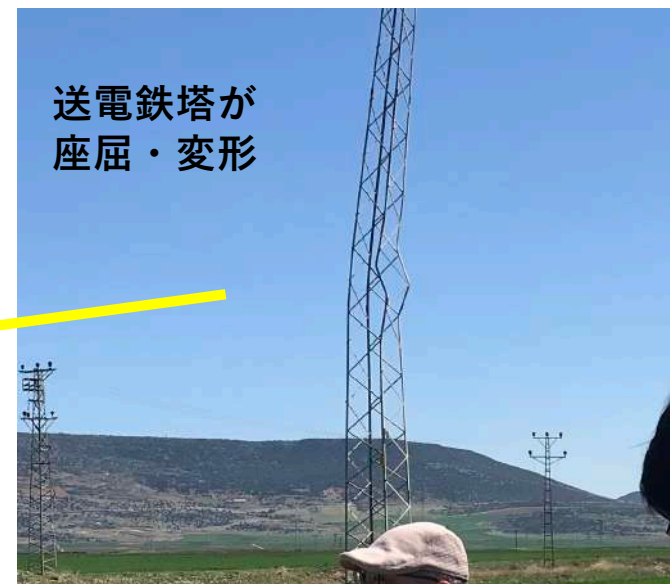
Narli02地点

左横ずれ 2 m (引張性陥没を伴う)

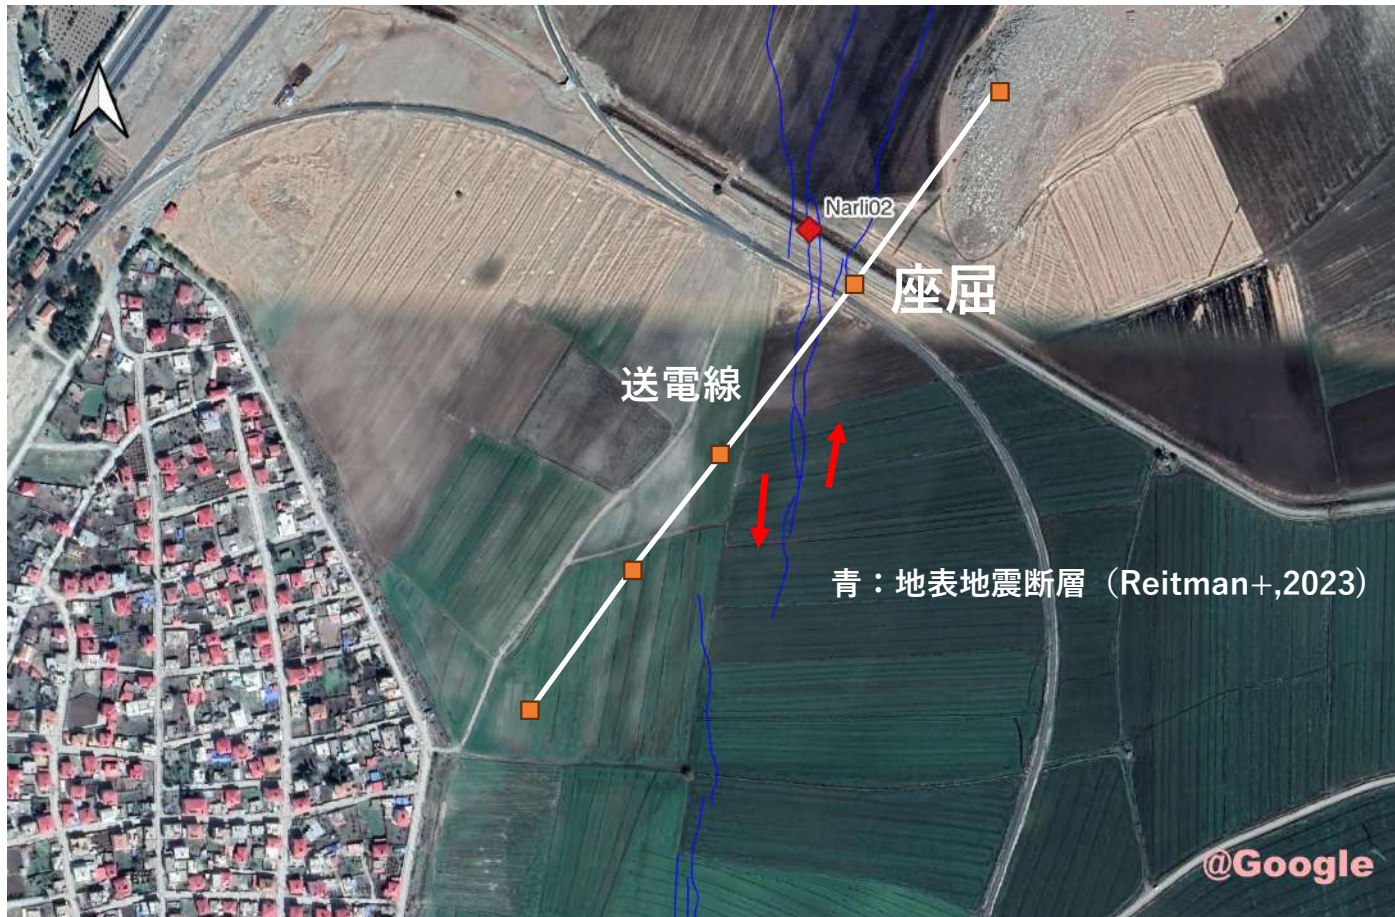
左横ずれ断層により  
鉄塔間の距離増加

張力増加により鉄塔が座屈

断層走向を考慮した送電線  
配置の重要性

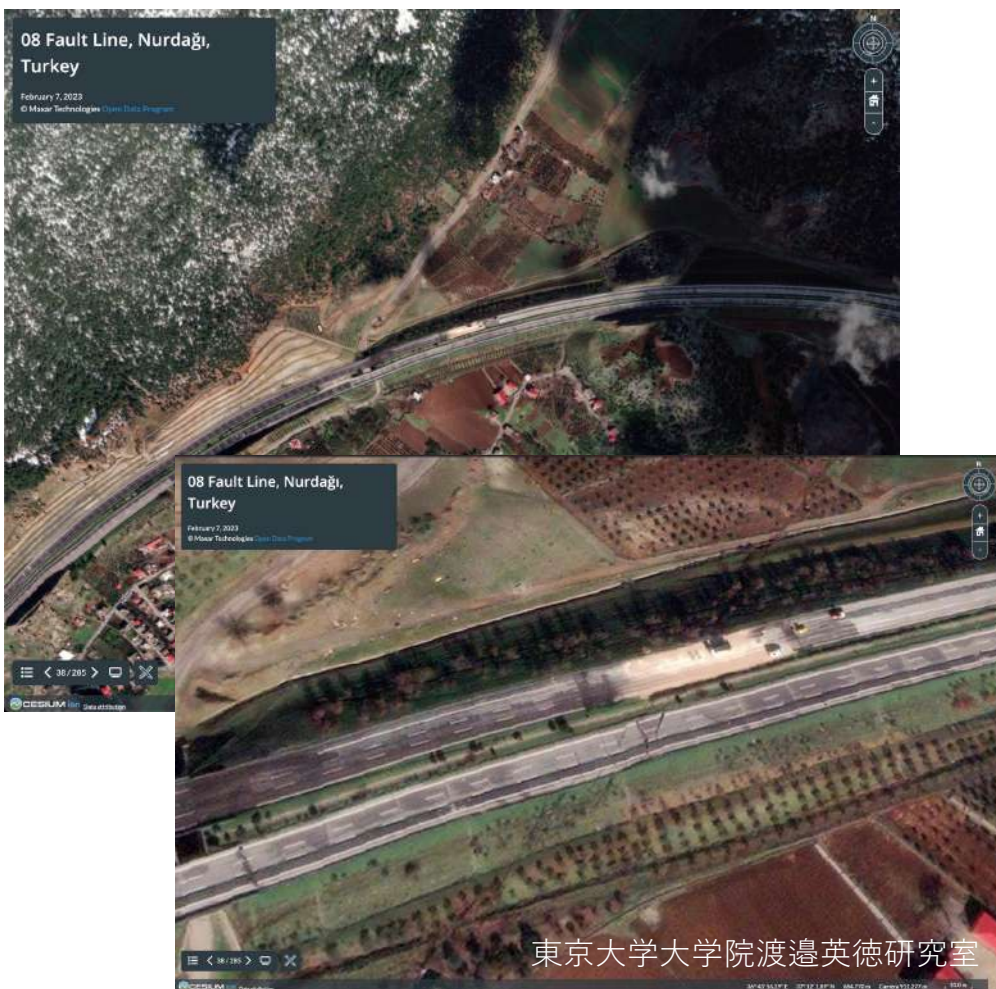
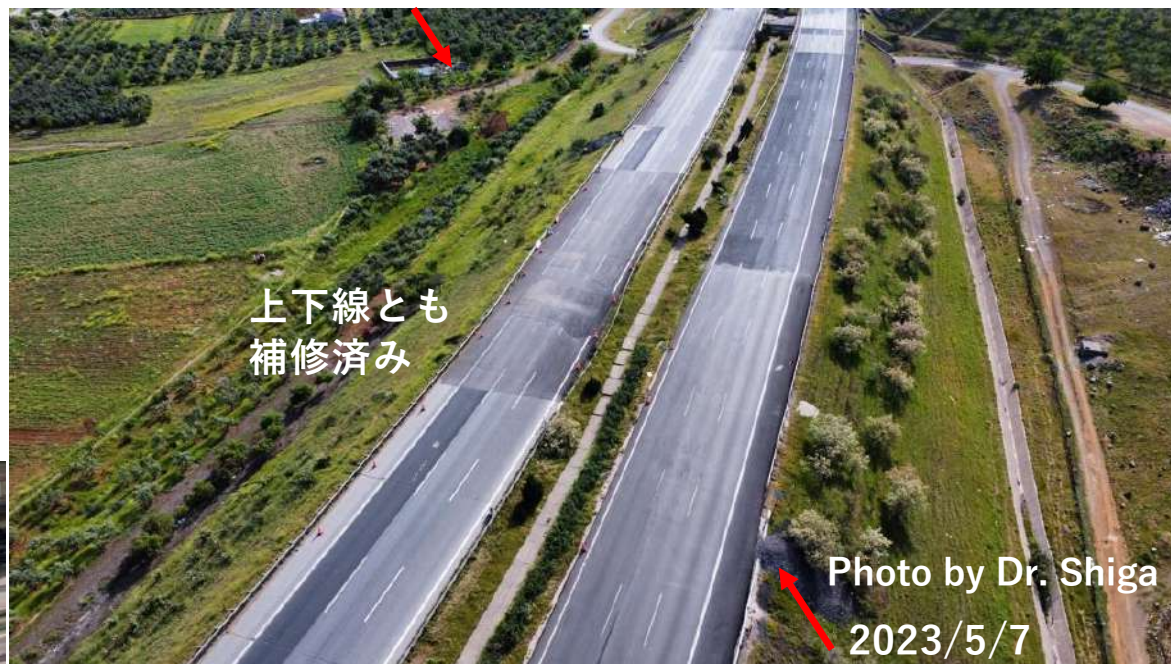
調査時点では上下線とも補修され供用されていた

左横ずれ断層（ズレ量 3 m）が高速道路の盛土区間を通過

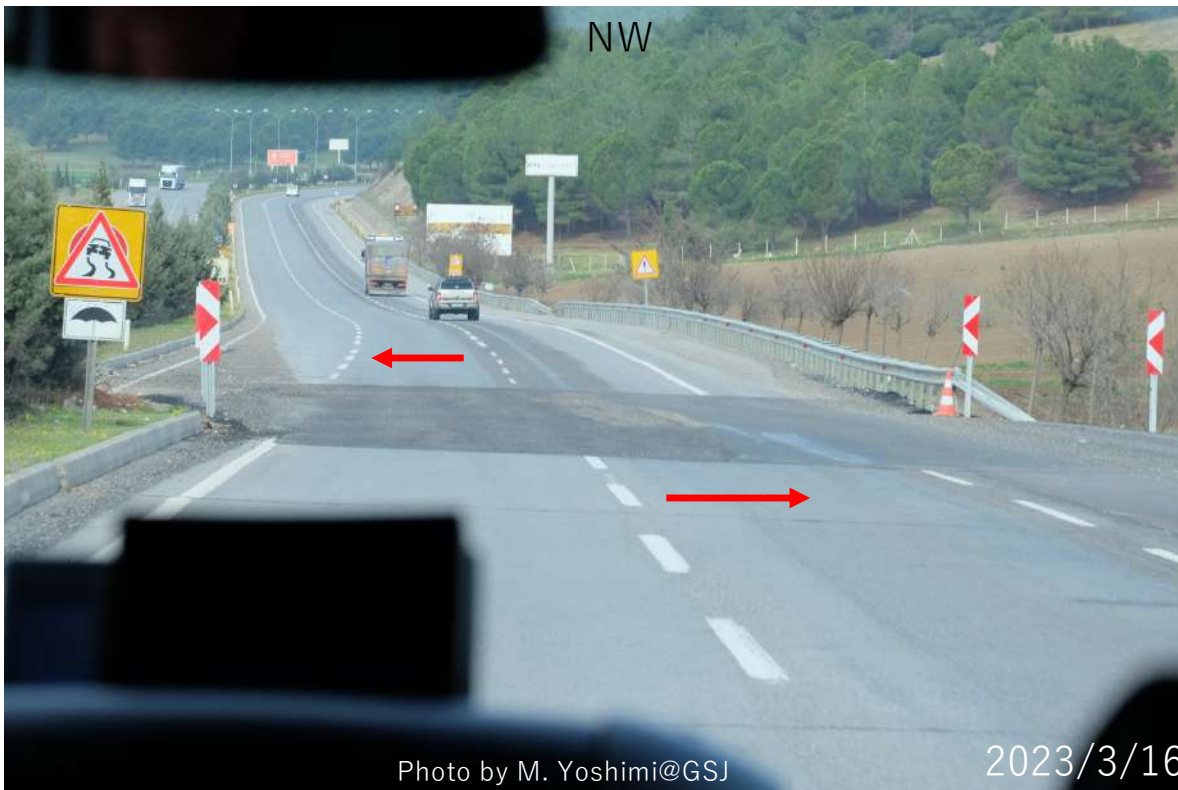
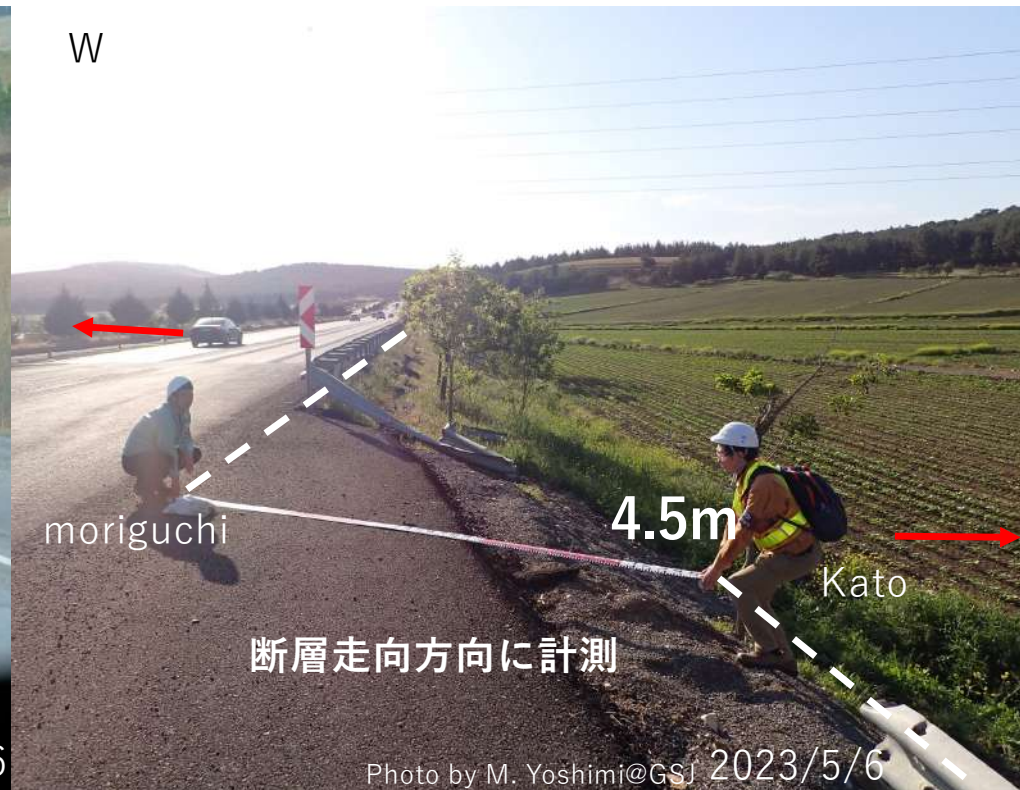
Gaziantep-Kahramanmaras Highway

盛土区間，車線が3車線に切り替わる地点に断層出現

(交通への影響わずか)

上下変位ほとんどなし，左横ずれのみ。

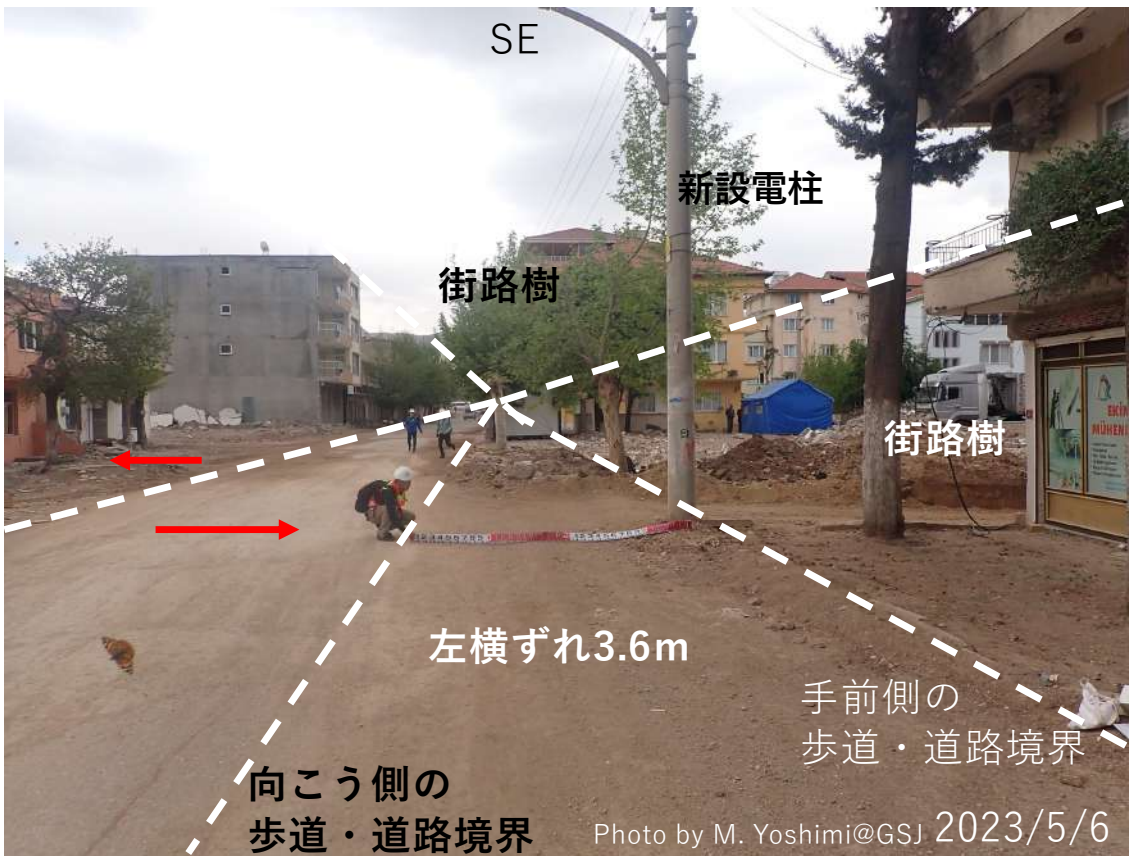
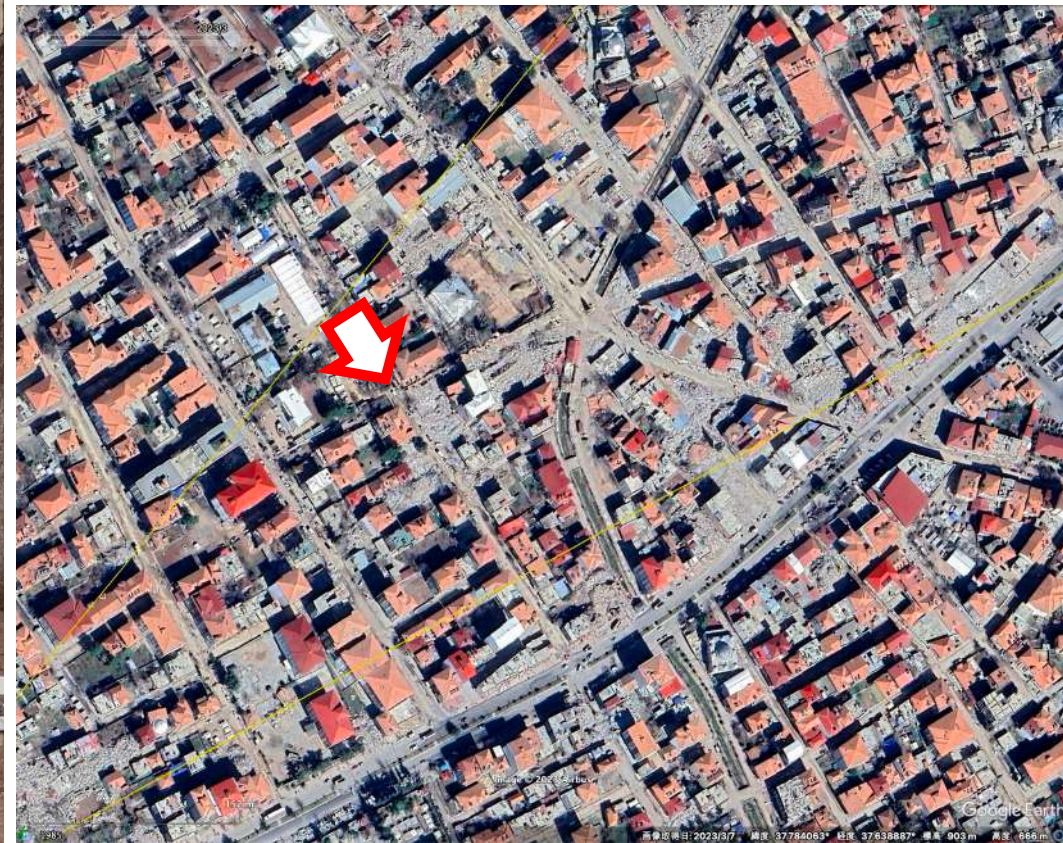
Gölbaşı01地点 : N37.783338, E37.63851

Gölbaşıでは軟弱地盤による広範な被害が発生したが、一部地域では断層変位の影響も考える必要がある
