2026年8月6日令和8年熊本地震（Mj7.1）に関する速報会

# 令和8年（2026年）熊本地震 断層について

吉見雅行

（産業技術総合研究所）

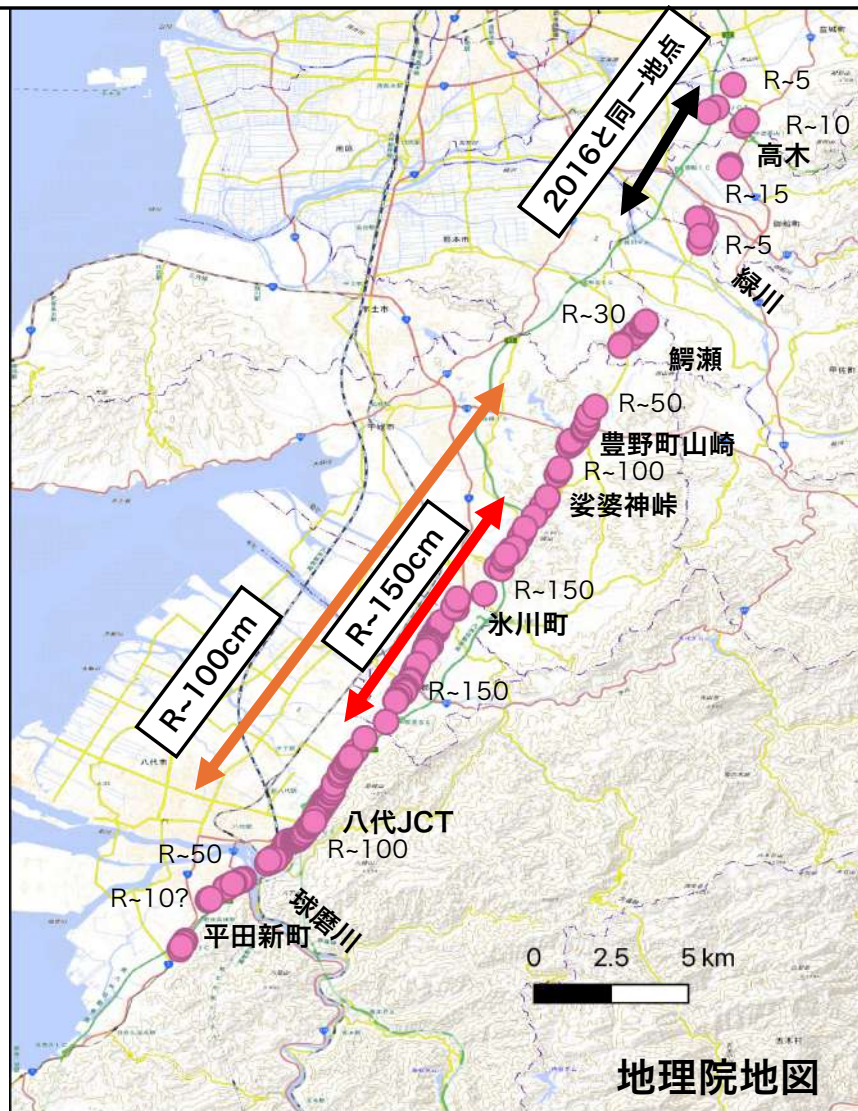
# 断層確認概略位置図 (2026/8/5現在) (産総研 緊急調査チーム)

ほぼ活断層トレースに沿って地震断層が出現  
ズレ量は最大2m弱  
豊野町山崎～球磨川右岸  
までは1m

※ズレ量は概略

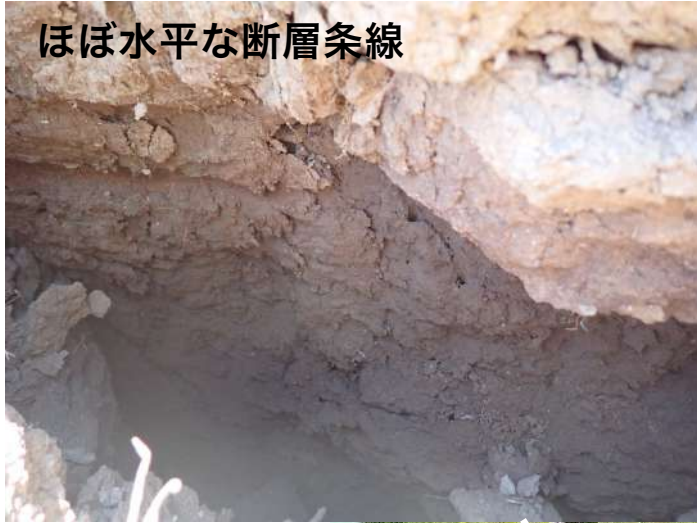
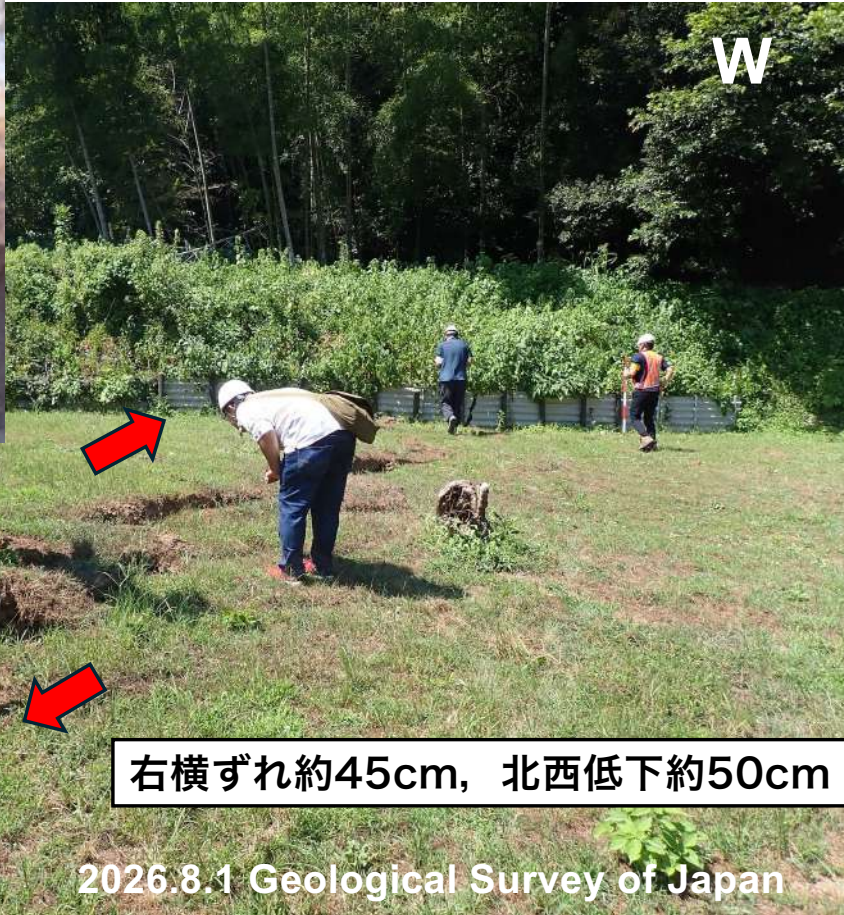
# 現地写真（豊野町歌の島）

ほぼ水平な断層条線

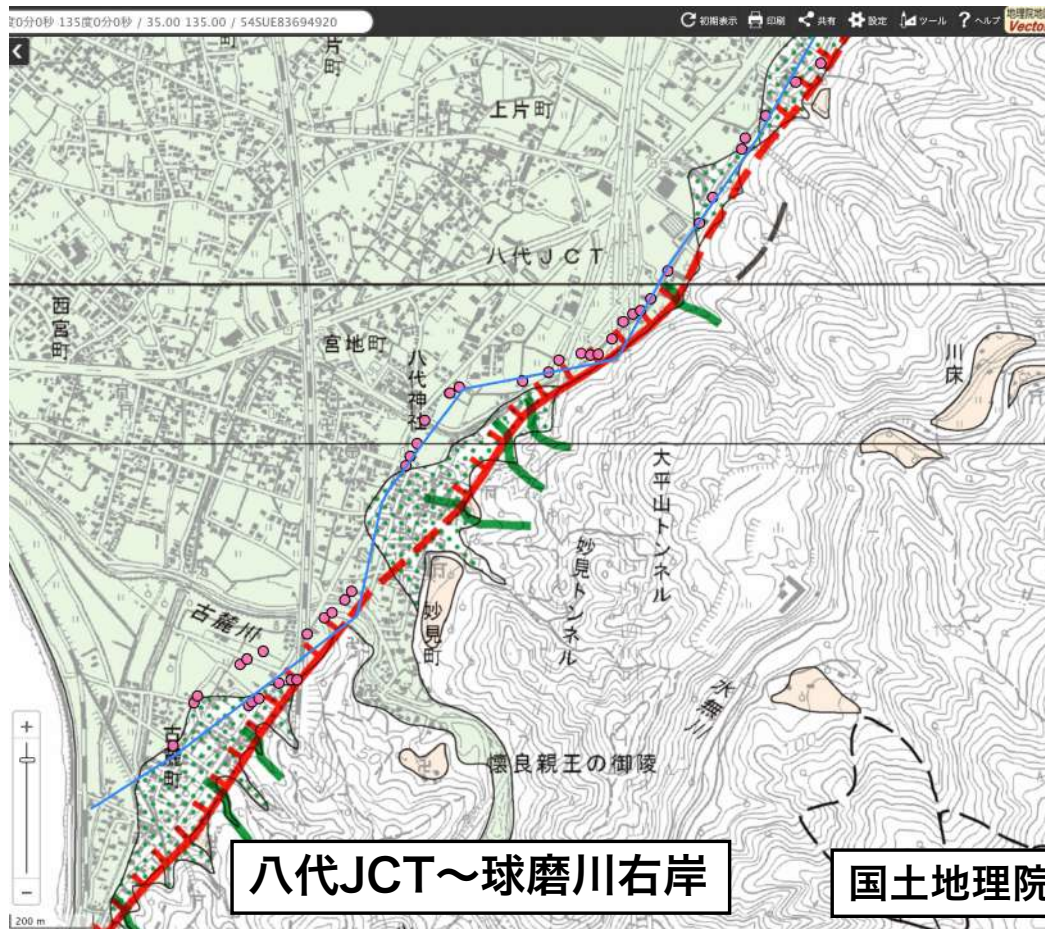
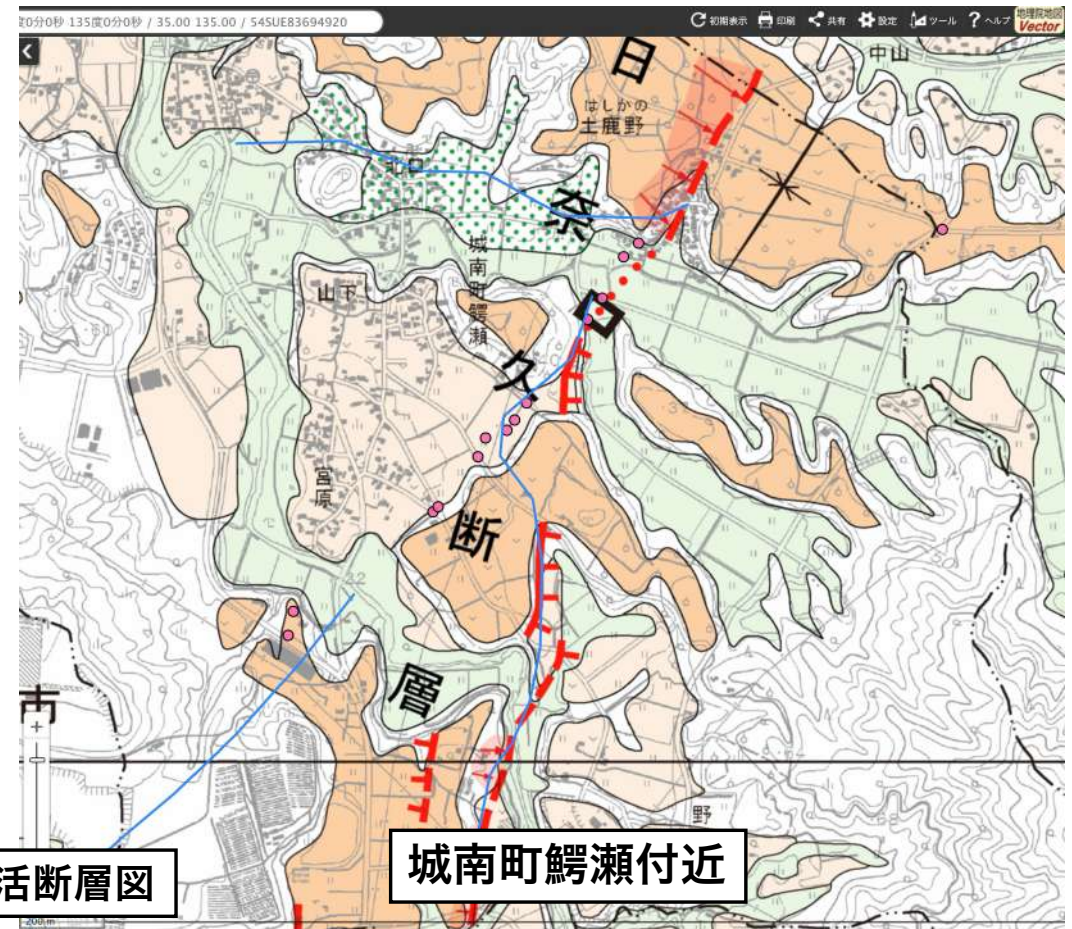
# 地震断層位置と活断層トレース

既存活断層トレースからやや離れた位置に地震断層が出現した地域もある

青線：SARから読み取った不連続線暫定版（国土地理院）  
ピンク丸：地震断層確認位置（産総研，暫定）

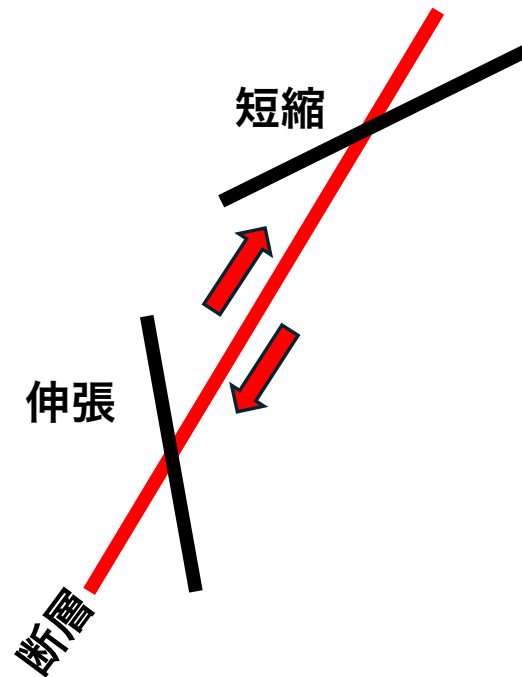
断層交差角と線状構造物の応答

地震断層の構造物に，相対変位もしくは強制変位による被害が見られた。

線状構造物は断層交差角に応じた変形を受けていた。

- 高速道路（伸張，短縮）
- 新幹線（伸張）
- 水路
- 学校
- 戸建て
- etc..
