2021年2月13日福島県沖の地震による  
**地盤災害と液状化**  
—3.11による被害との比較—

若松加寿江

(関東学院大学 工学総合研究所)

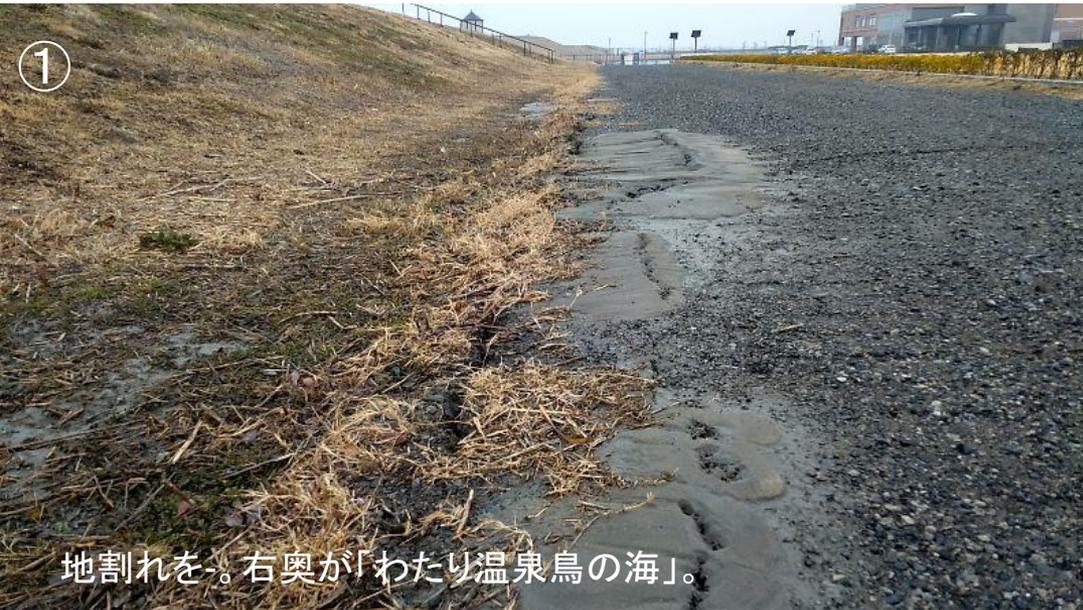
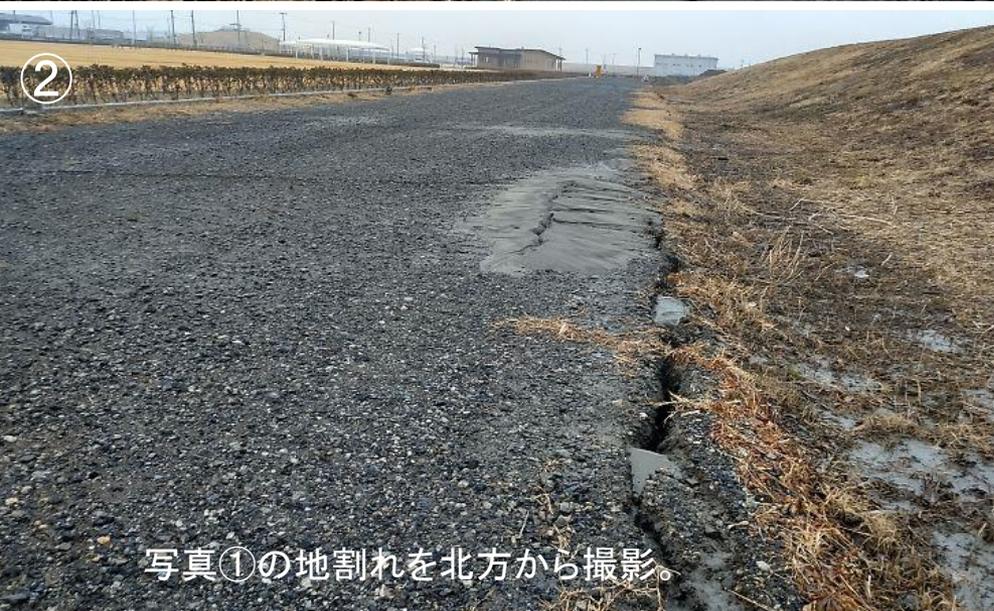
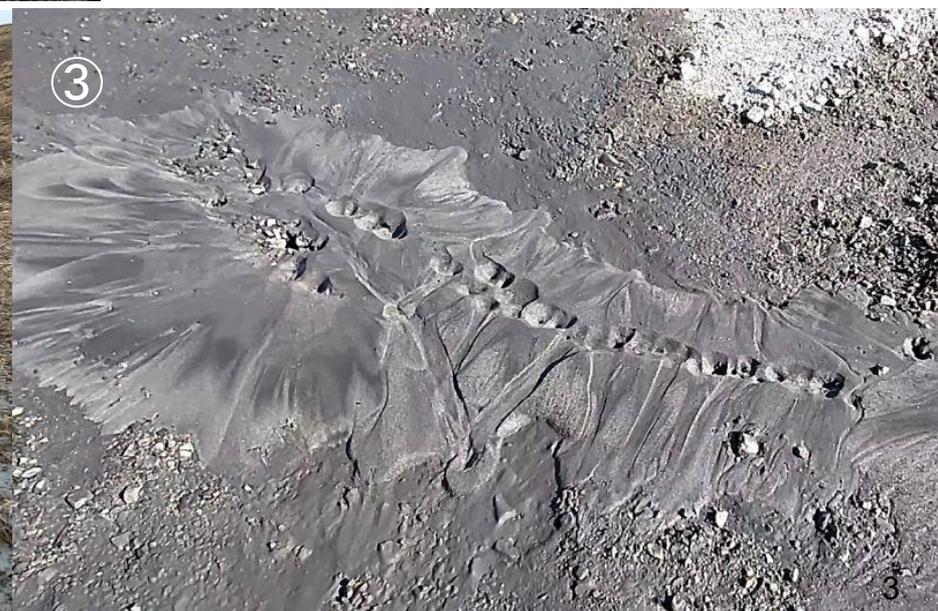
2011年東北地方太平洋沖地震の際にできた南北方向の地割れと同じ位置に、約100mにわたって地割れができ、噴砂が見られた。写真①左(西側)、②の右側は、2011年地震後に嵩上げされた。今回は、構造物の被害は報告されていない。

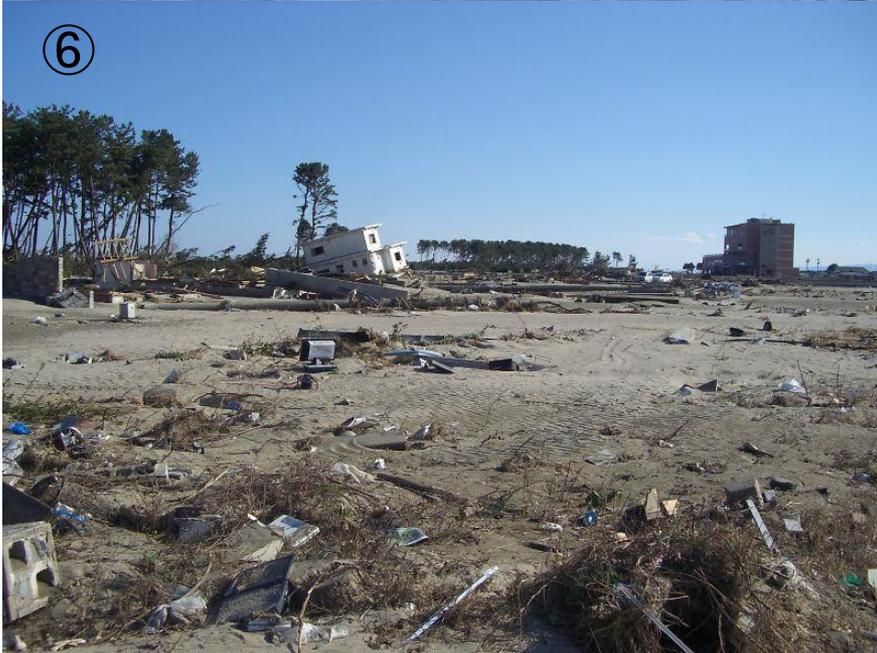
⑥2011年3月18日撮影：液状化地域を西側から東（海側）に向かって撮影。津波襲来後の状況。右奥の茶色い建物は「わたり温泉 鳥の海」。その手前が地割れが縦断した陸上競技場。左手の防風林の奥が太平洋。防風林の手前には25軒の住宅が建ち並んでいたが、写真の白い住宅を除いて全て津波で流失した。

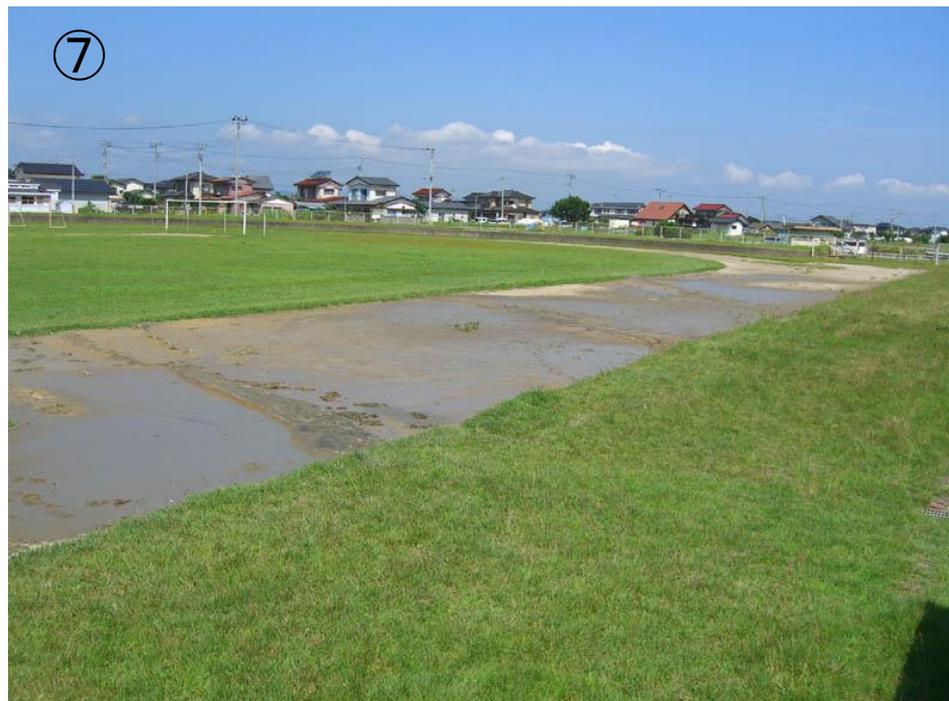
⑦

鳥の海公園内の野球場と陸上競技場、両者の間の道路で噴砂が確認された(位置は図1参照)。1978年宮城県沖地震の際に液状化が報告されている範囲も調査したが、上記以外には噴砂は認められなかった。競技場では、写真⑦に示すように、トラックの3本の線に沿って噴砂が見られ、噴出した砂と水でトラックが覆われた。競技場には全面にわたって盲暗渠が敷設されており、3本の線は盲暗渠が敷設されていた位置と合致していた。後日、亘理町役場による復旧工事の際掘削したところ、暗渠は約GL-60cm に設置されており、外径10cm、厚さ2.5cm のコンクリート製全面有孔管で、掘削時には破損していた。

競技場の噴砂(2005年8月17日撮影)

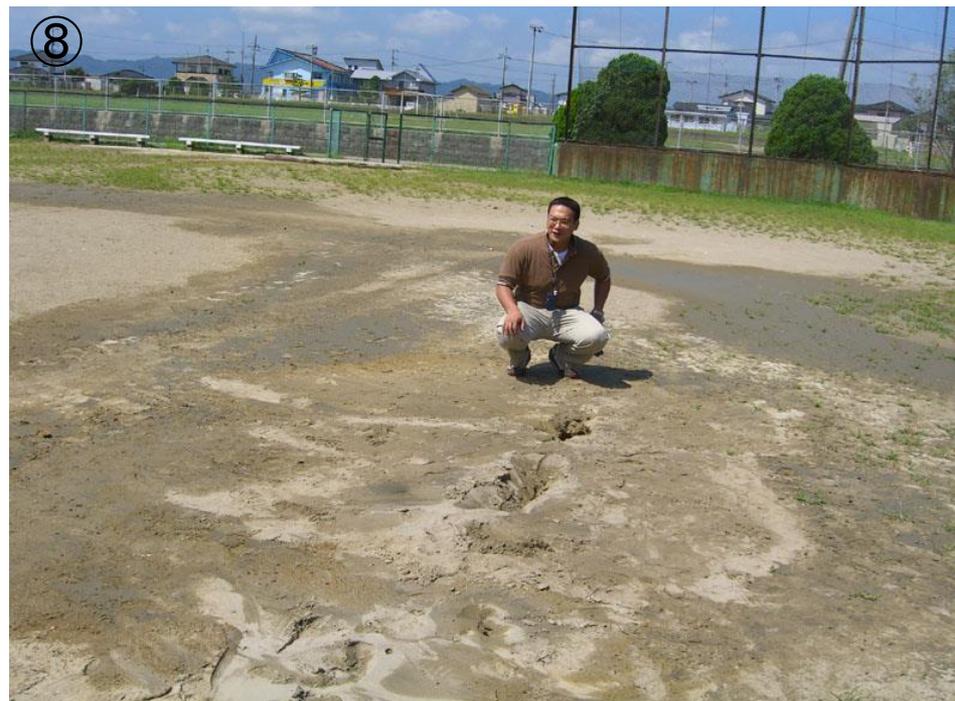
⑧

野球場では、図1の数カ所で噴砂が見られた。ここには暗渠はなかった。

野球場三塁側の噴砂(2005年8月17日撮影)

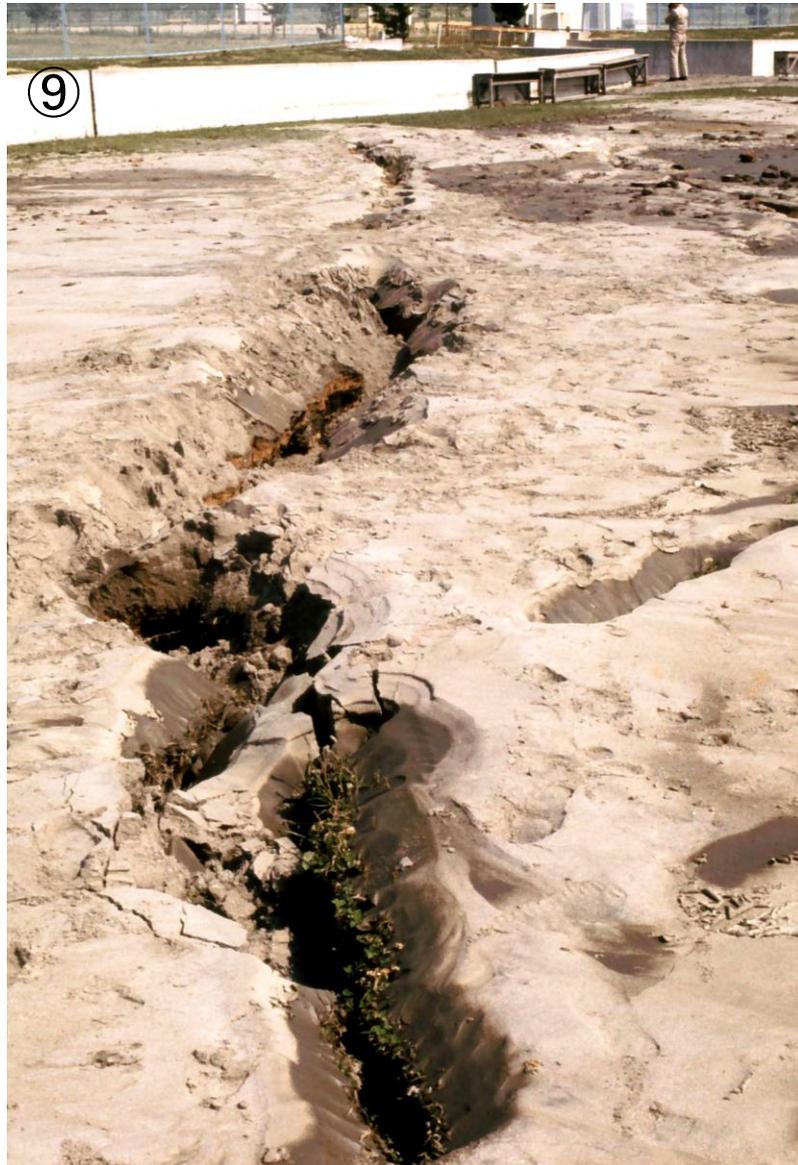
陸上技場の地割れと噴砂  
(1978年6月14日陶野郁雄氏撮影、位置は図1)

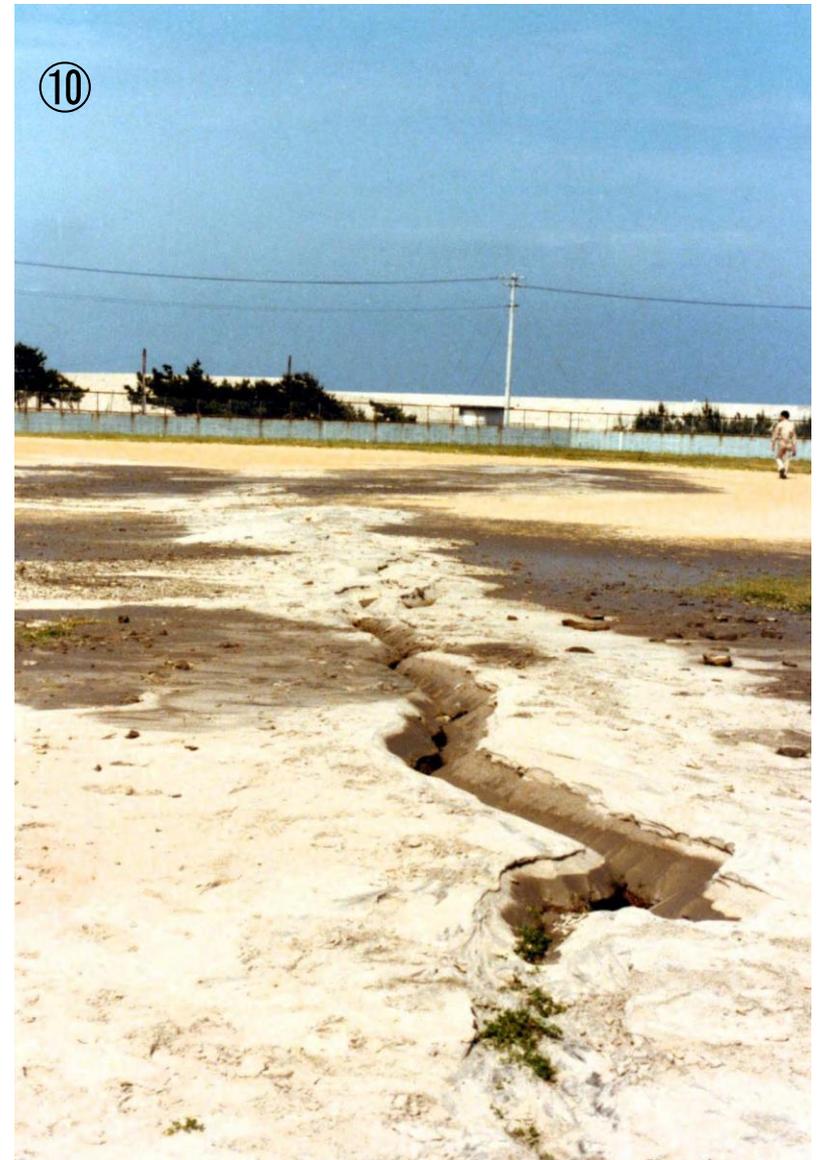
野球場の地割れと噴砂  
(1978年6月14日陶野郁雄氏撮影、位置は図1)

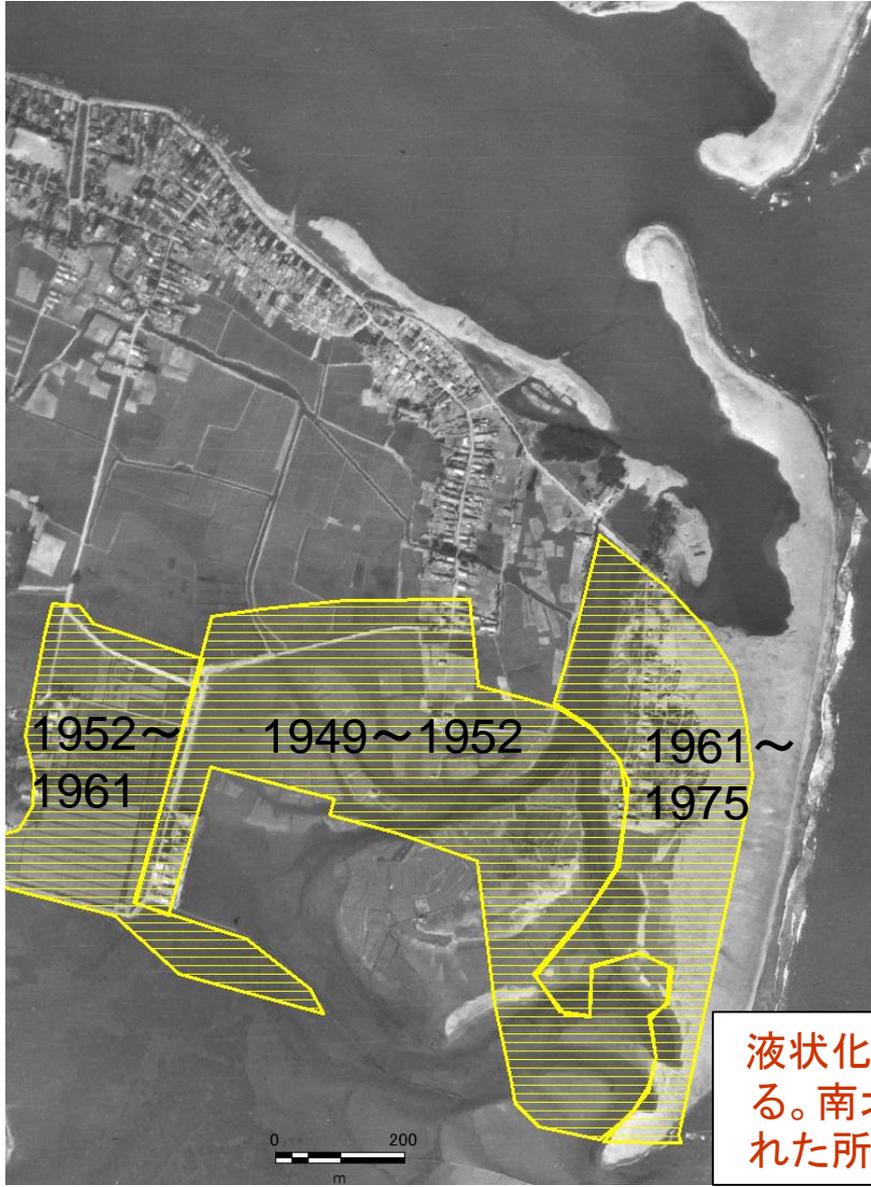
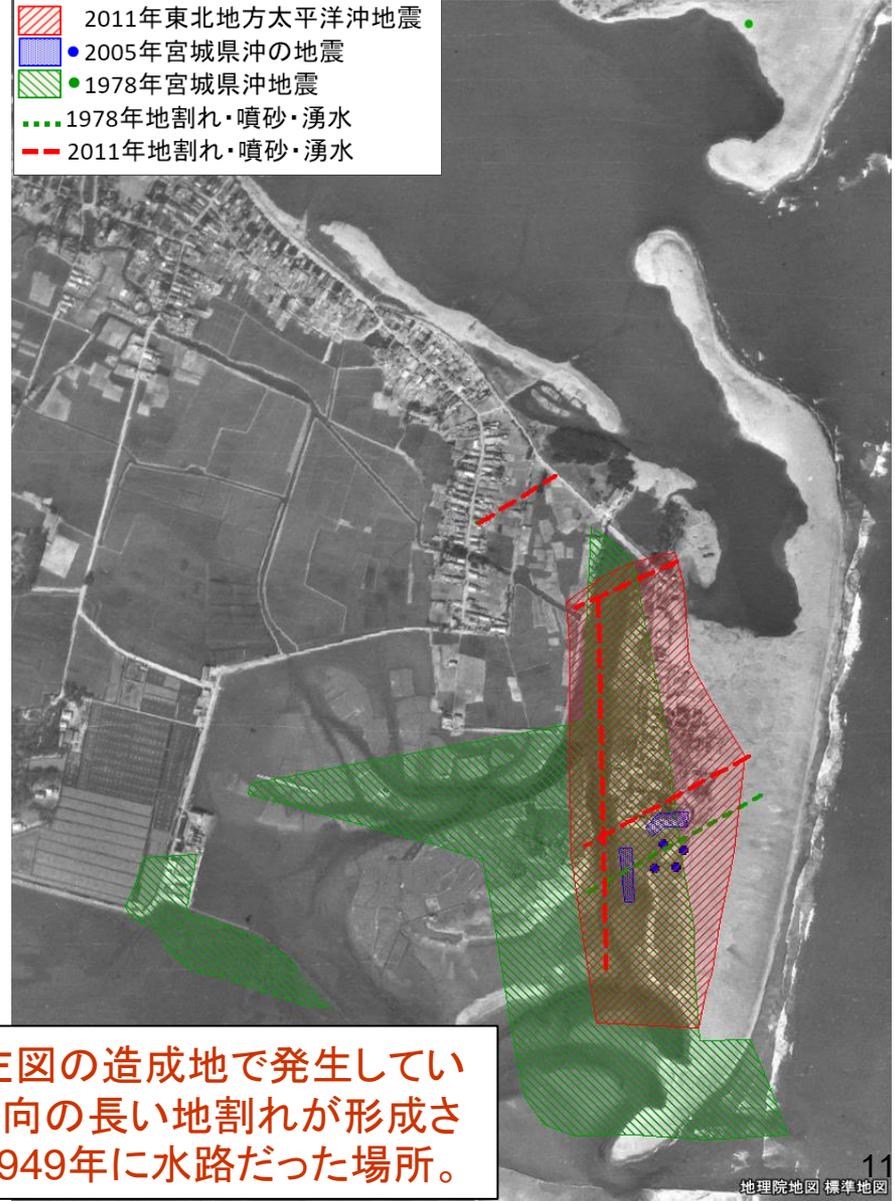
# 図3 造成直前の1949年の地形と液状化発生との関係

液状化は左図の造成地で発生している。南北方向の長い地割れが形成された所は1949年に水路だった場所。

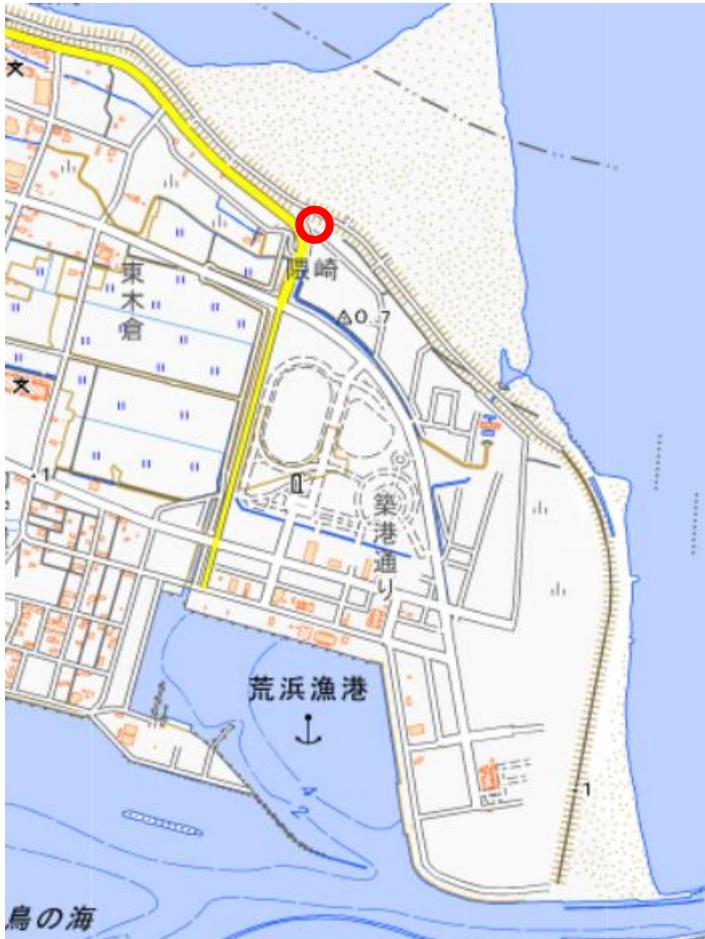
### ○のボーリングデータ

堤防盛土の下はゆるい砂層が連続している。地下水位は旧地表面に近いところにある。一帯の標高は海拔1m以下。

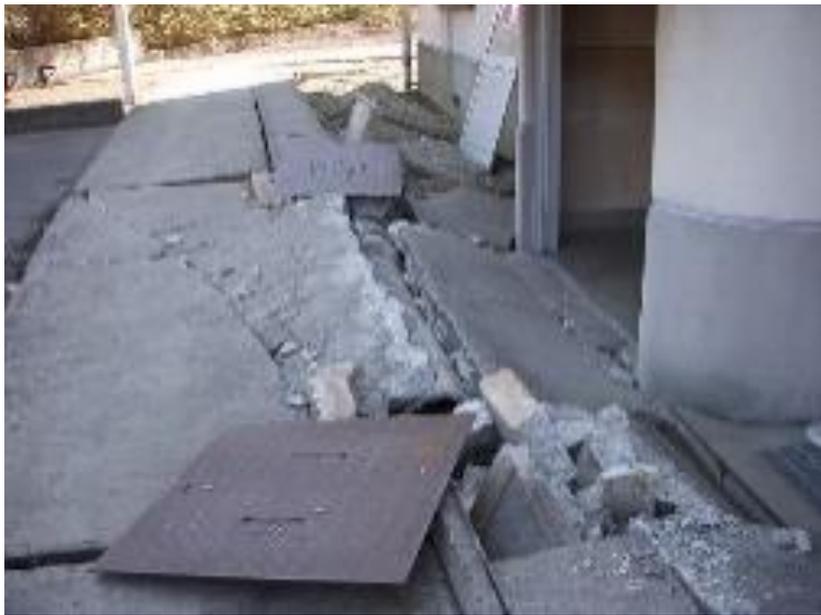
## 白河市鬼越 松風の里市営住宅 (37.110543, 140.208302)

松風の里市営住宅は1987年建設のRC4階建て全6棟の住宅団地である。建物の基礎周りが数10cmから最大50cm程度沈下し、噴砂も見られた。6号棟は解体され2階建ての集合住宅に再建された。

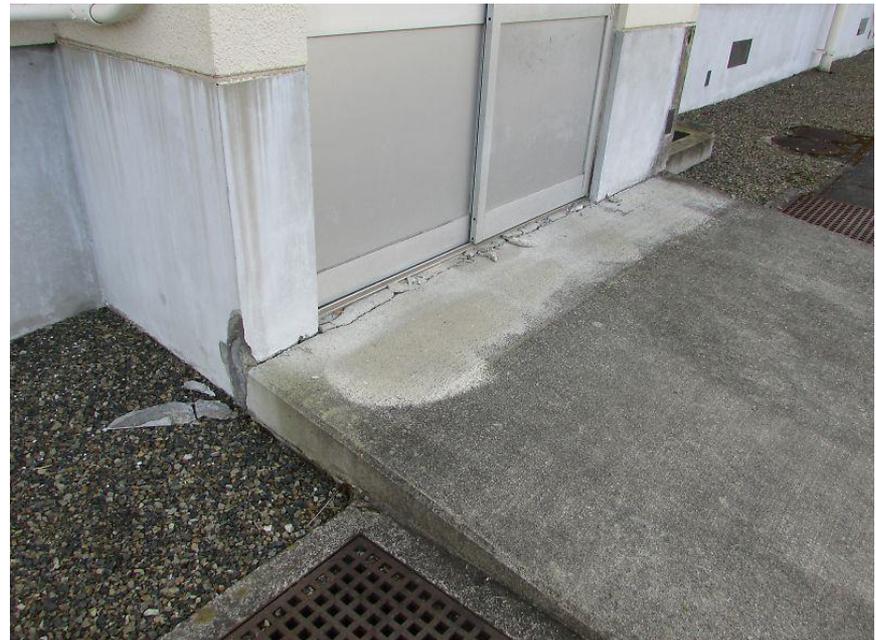
2011年の地震後に建て直された6号棟の基礎周囲に再び被害を生じていた(上の写真及び次頁)。建物自体の被害は報告されていないが、1号棟では給水管破損が報告されている(福島県、2021)。

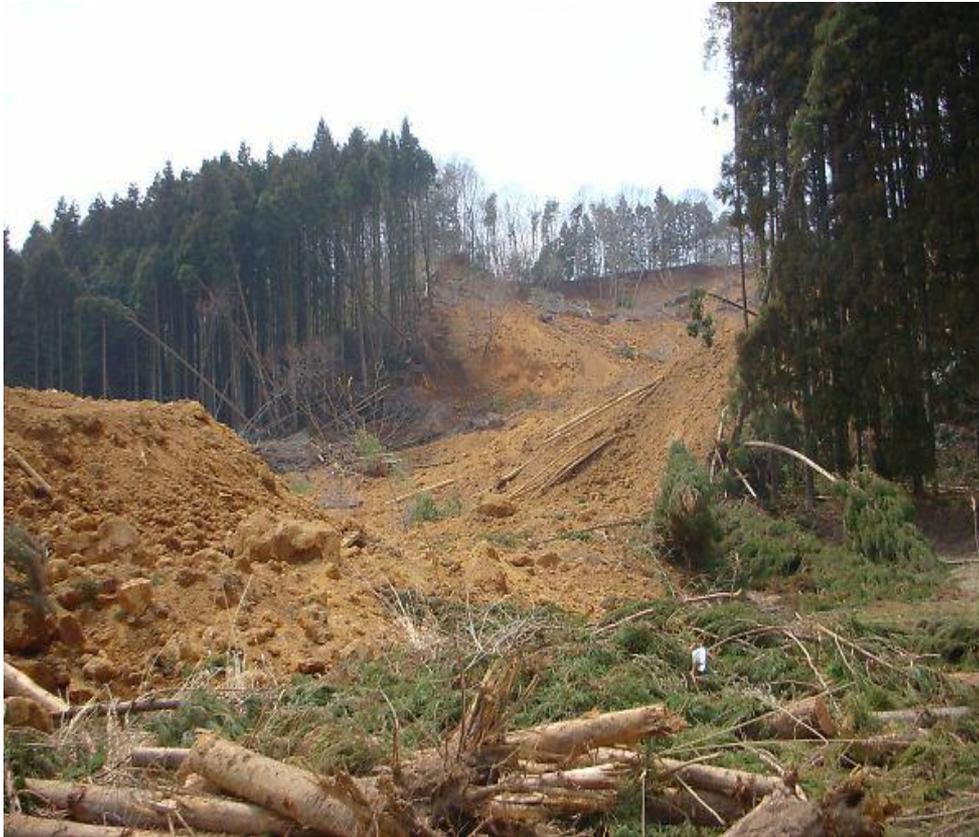
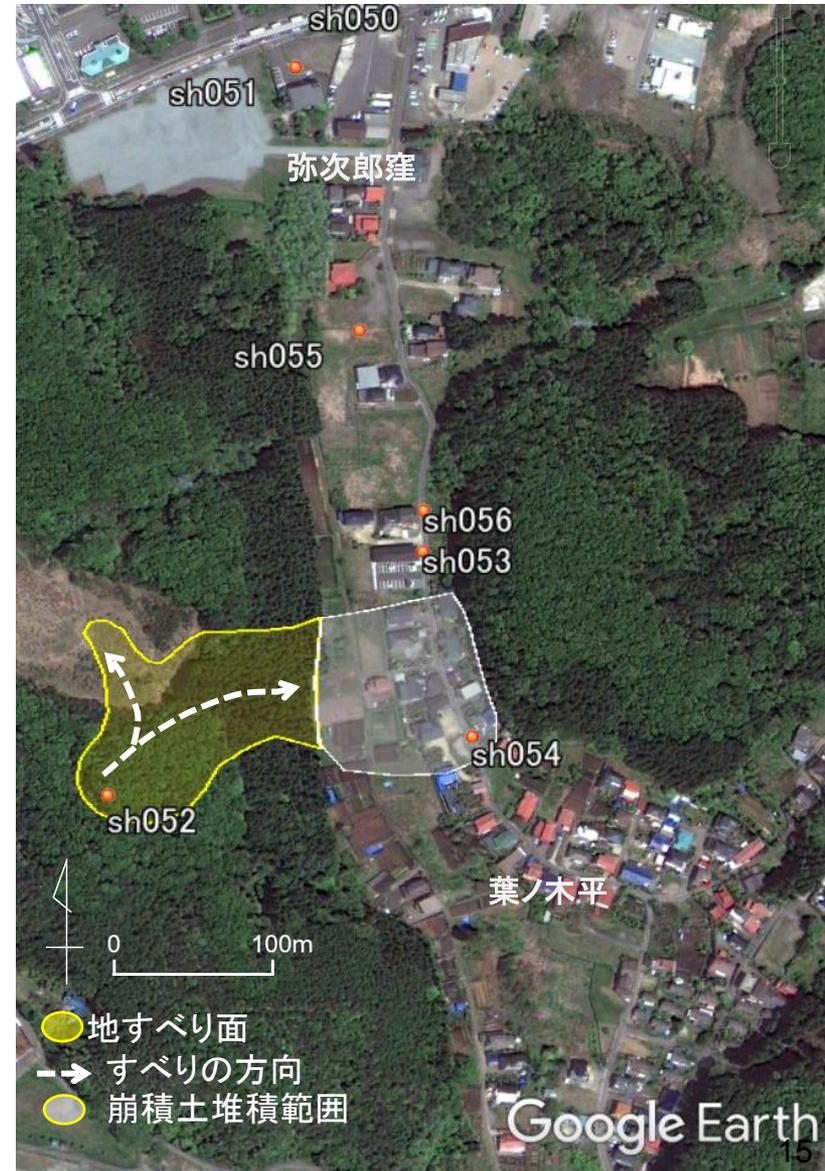
# 白河市葉ノ木平

六反山(地震前標高404.2m)と呼ばれる白河火砕流堆積物から成る自然斜面が幅約100m、長さ約85mにわたってすべり、東裾の集落を押し流した。山裾の道路では液状化と思われる地盤変状も発生。

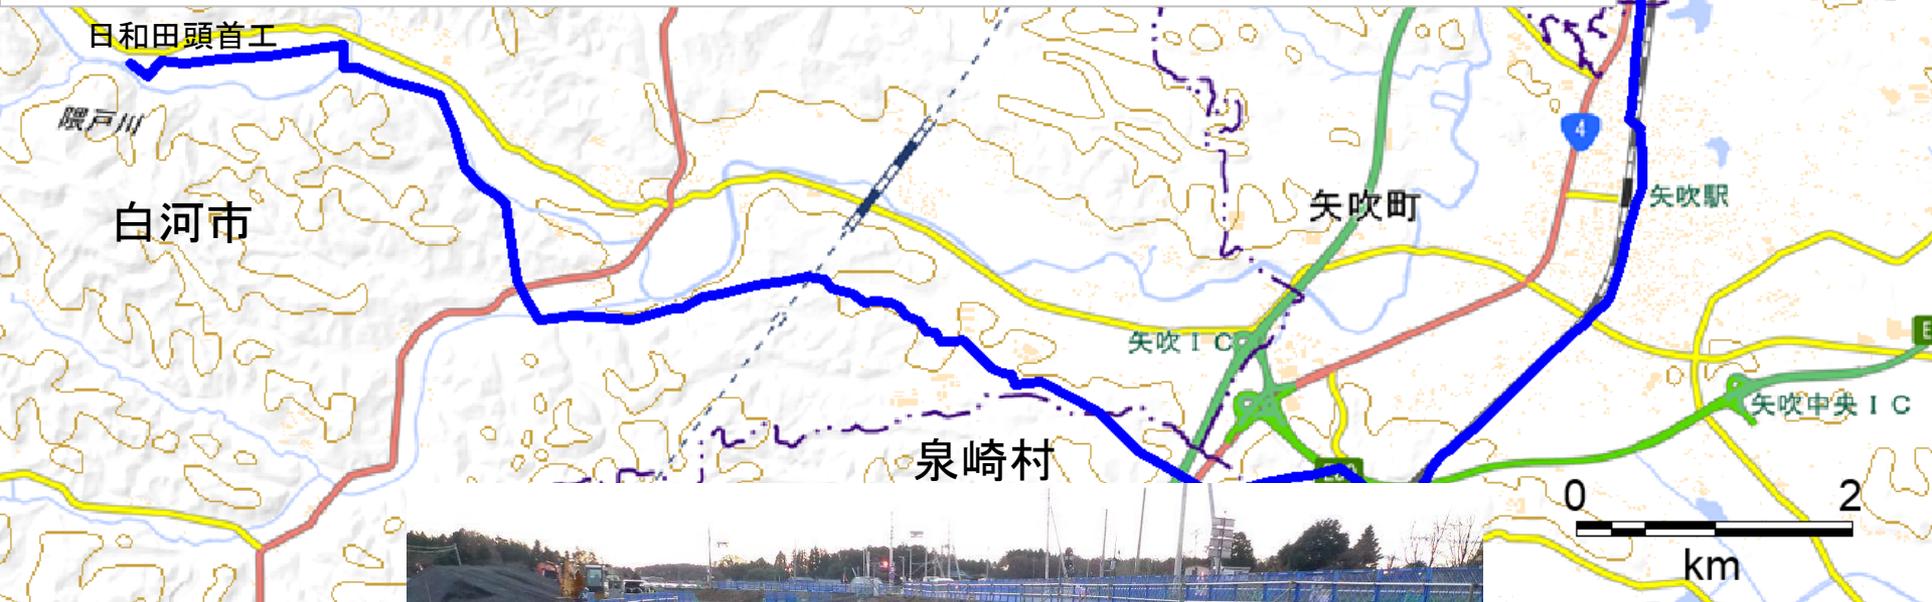
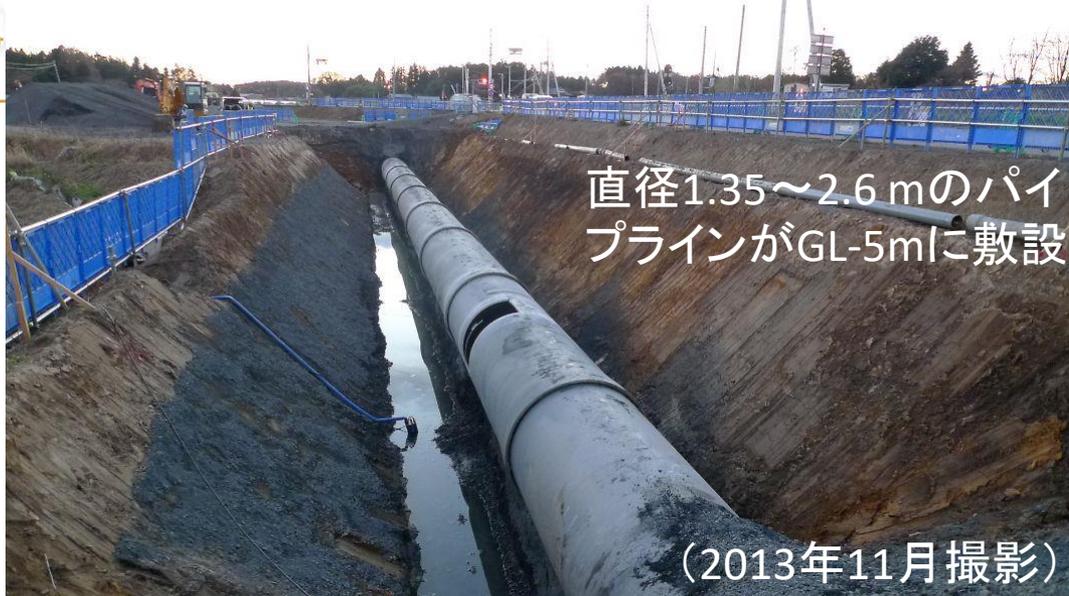
# 羽鳥矢吹導水路(国営隈戸川農業水利事業)

延長17.8 kmパイプラインと付帯構造物が東北地方太平洋沖地震で火山灰砂の埋戻し土の液状化が原因で被災。約3kmにわたり敷設替え。

直径1.35～2.6 mのパイプラインがGL-5mに敷設

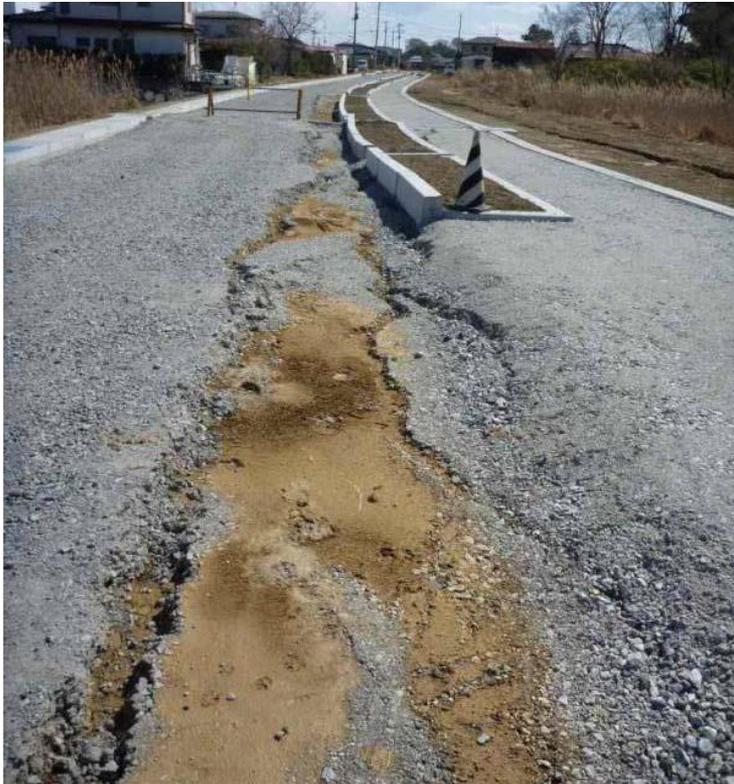
この道路では噴砂、管の抜け出しにより188m敷設替え(有吉ほか、2012)

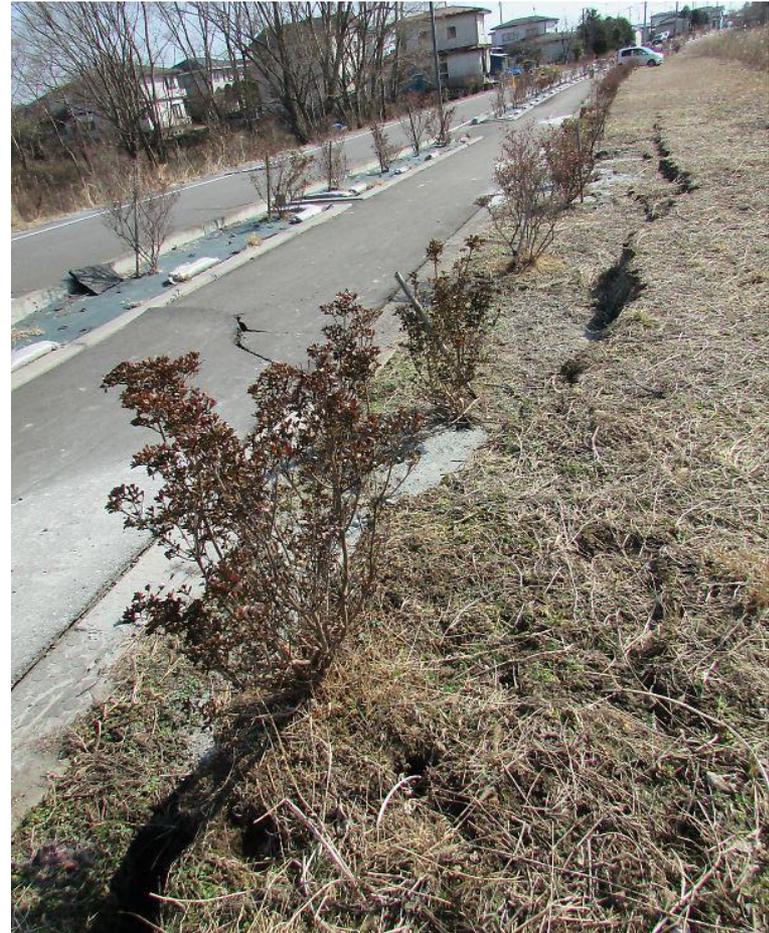
2011年地震後の復旧では、再液状化防止策として埋戻し土に砕石が用いられたにも関わらず、2021年の地震では、前回と同じ場所で同様な被害が見られた。ただし、被害程度は今回の方が軽微である。

左の写真と同じ場所で被害(次頁に続く)

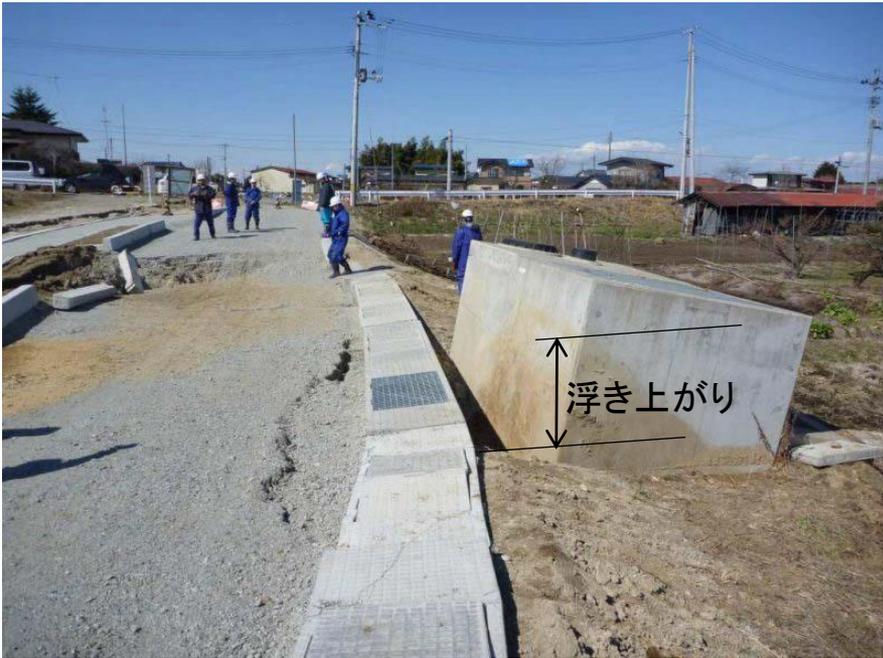
噴砂・排泥工の浮上・傾斜  
(有吉ほか、2012)

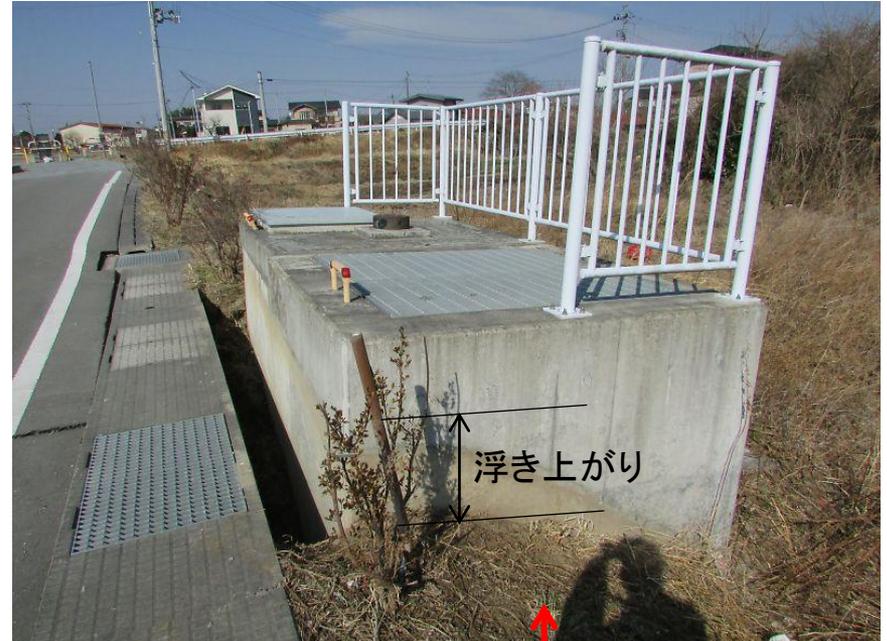
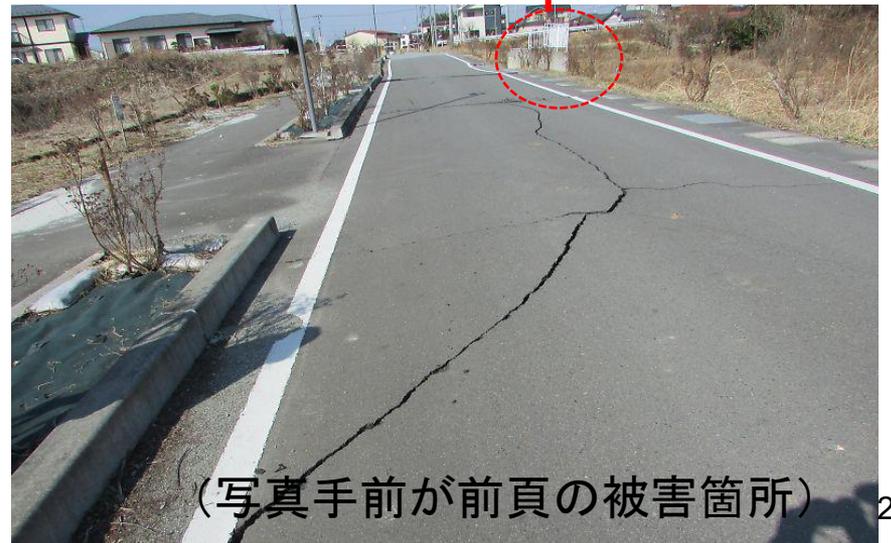
(写真手前が前頁の被害箇所)

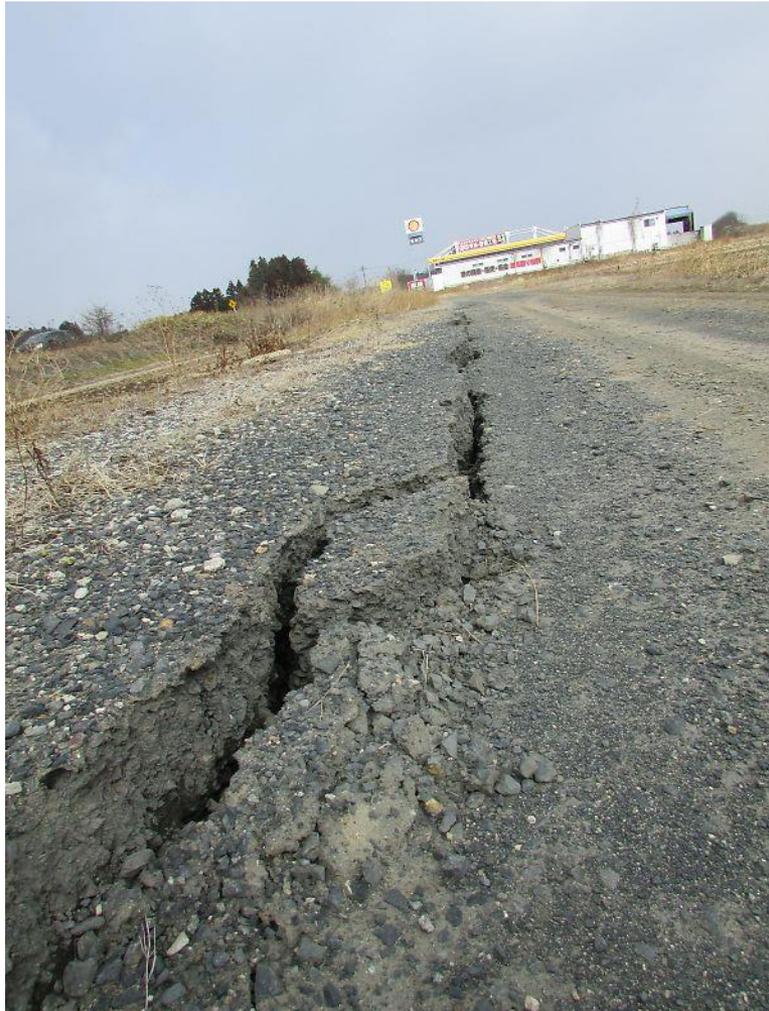
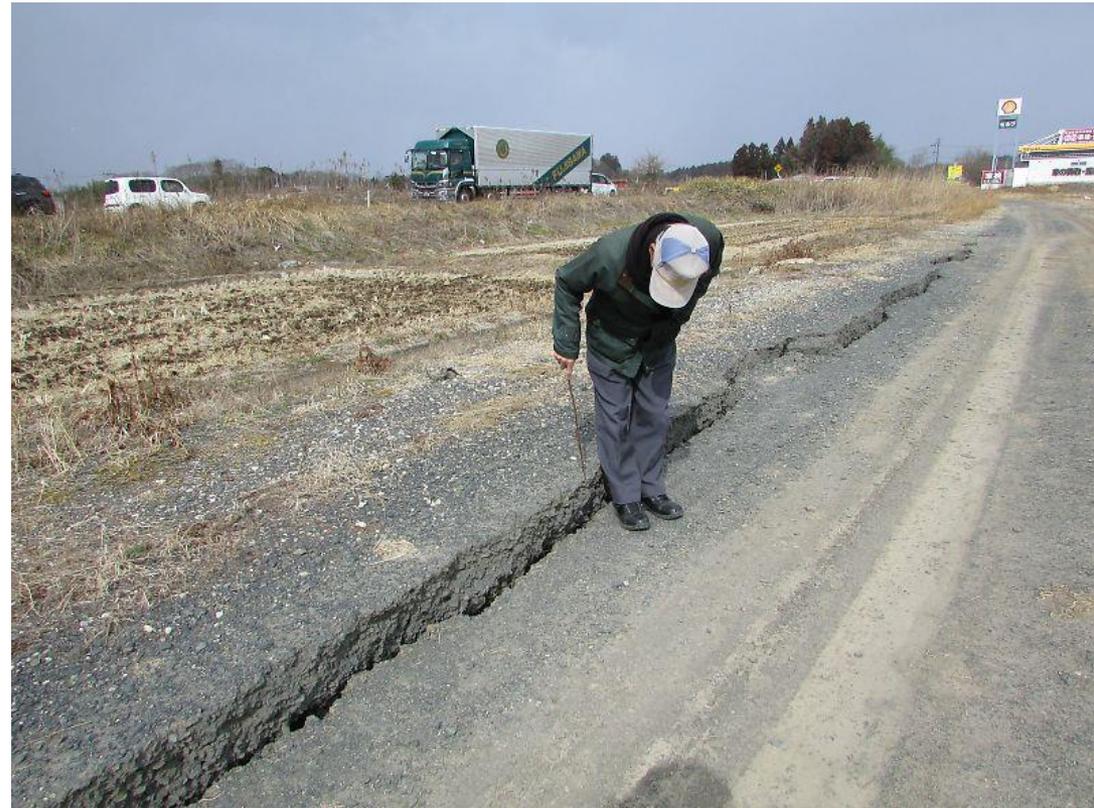
前頁のパイプライン敷設道路にできた段差は、国道4号線を横断し、さらに300m以上北上して久来石分水工まで続いていた。

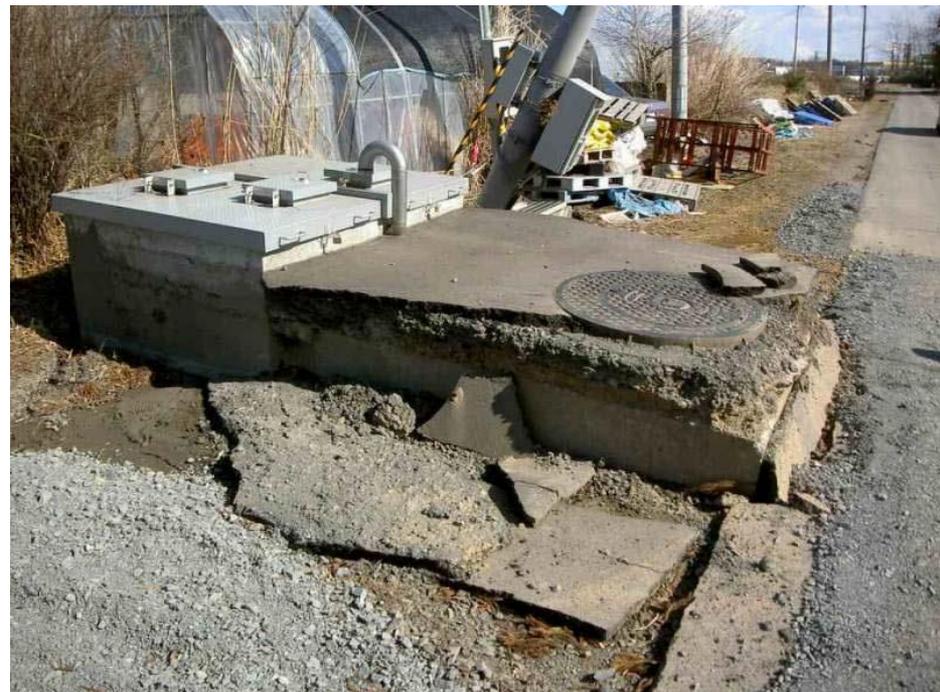
分水工の浮上・突出、噴砂  
(有吉ほか、2012)

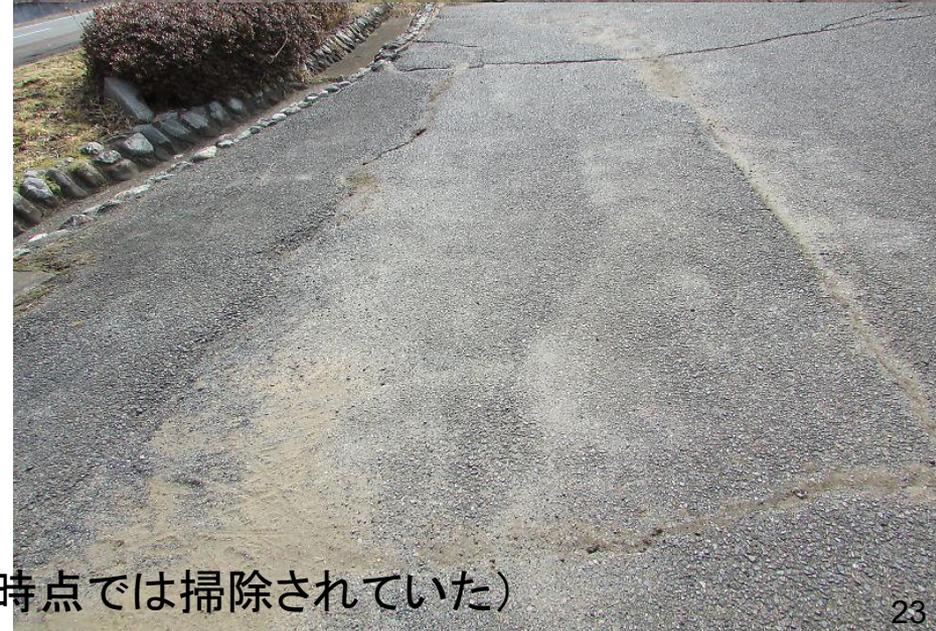
駅駐輪場に見られた噴砂痕(3/1時点では掃除されていた)

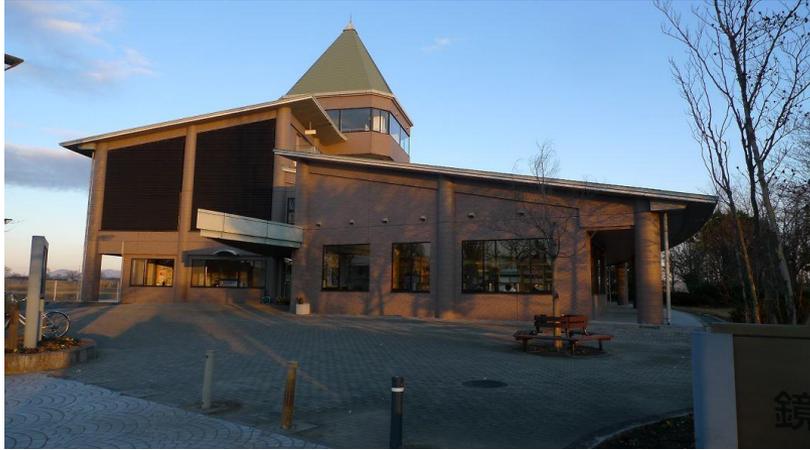
建物(1998年竣工)には被害なしとのこと。基礎周りが地盤沈下し、インターロッキングブロックが剥がれた。

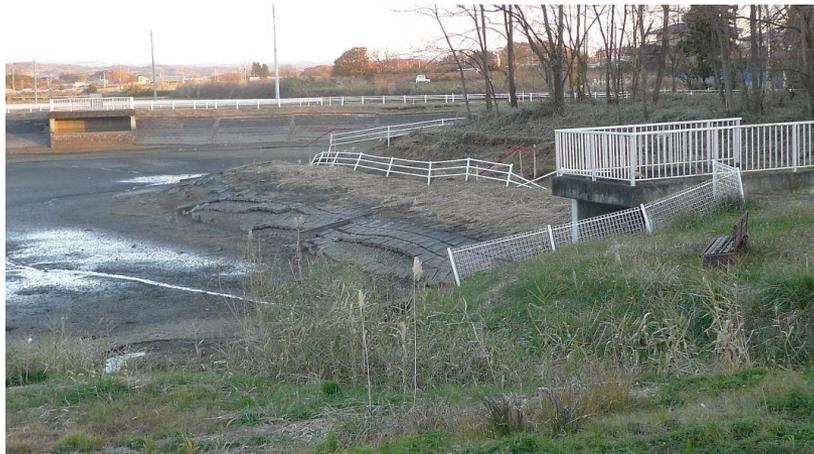
敷地東側のため池堰堤が側方流動

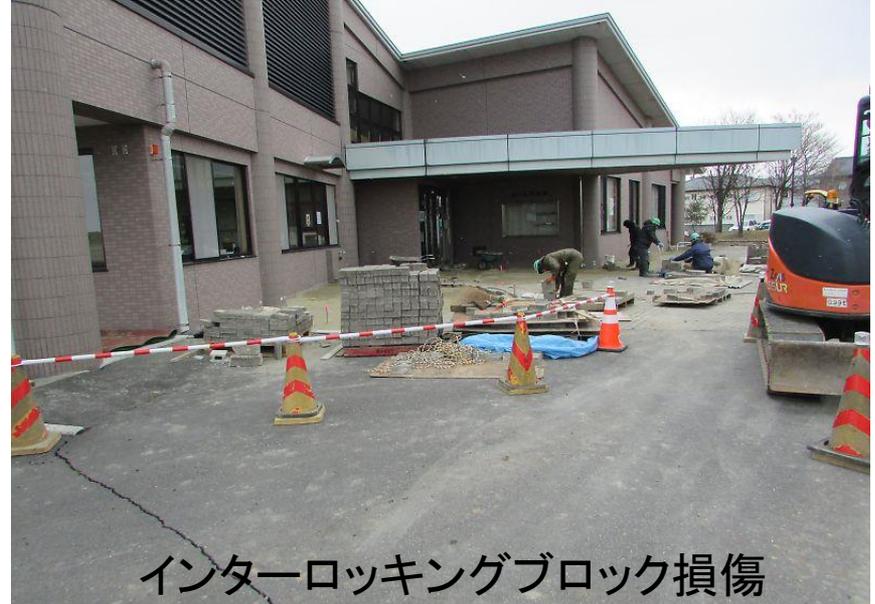
インターロッキングブロック損傷

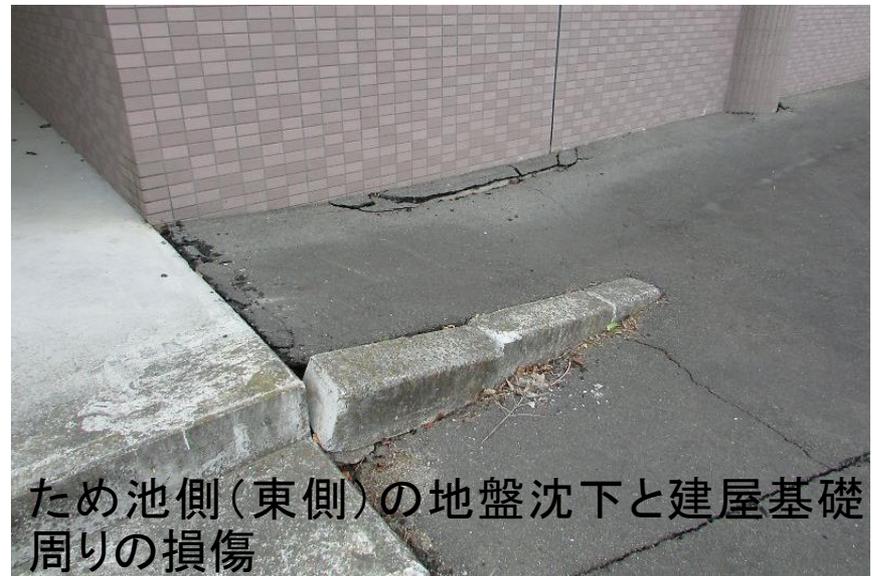
ため池側(東側)の地盤沈下と建屋基礎周りの損傷

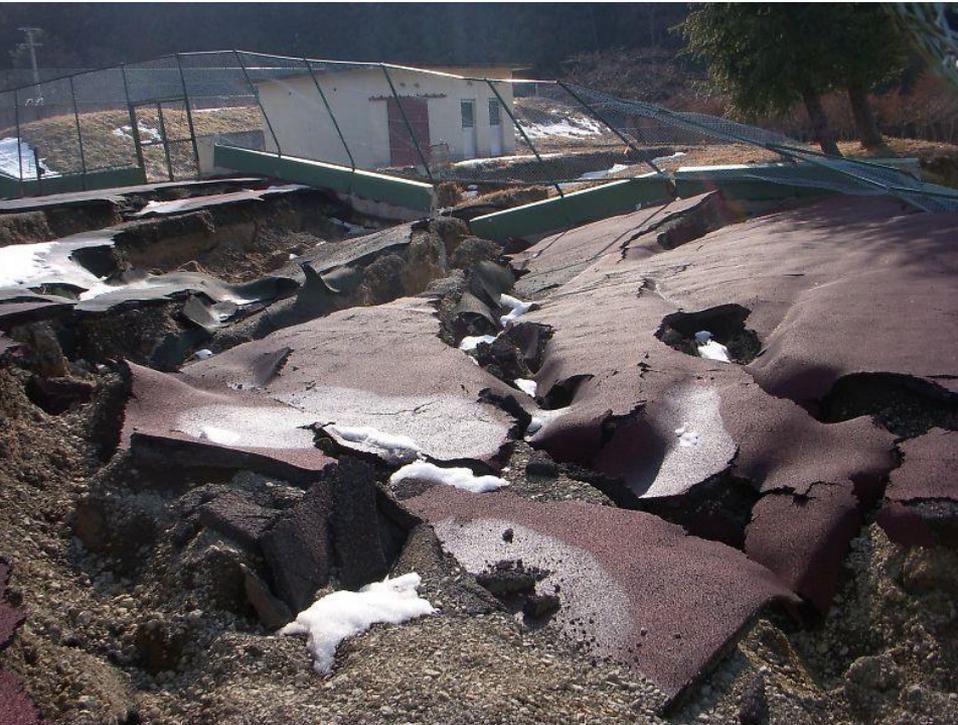
ゴムチップウレタン舗装  
(流動性すべり)

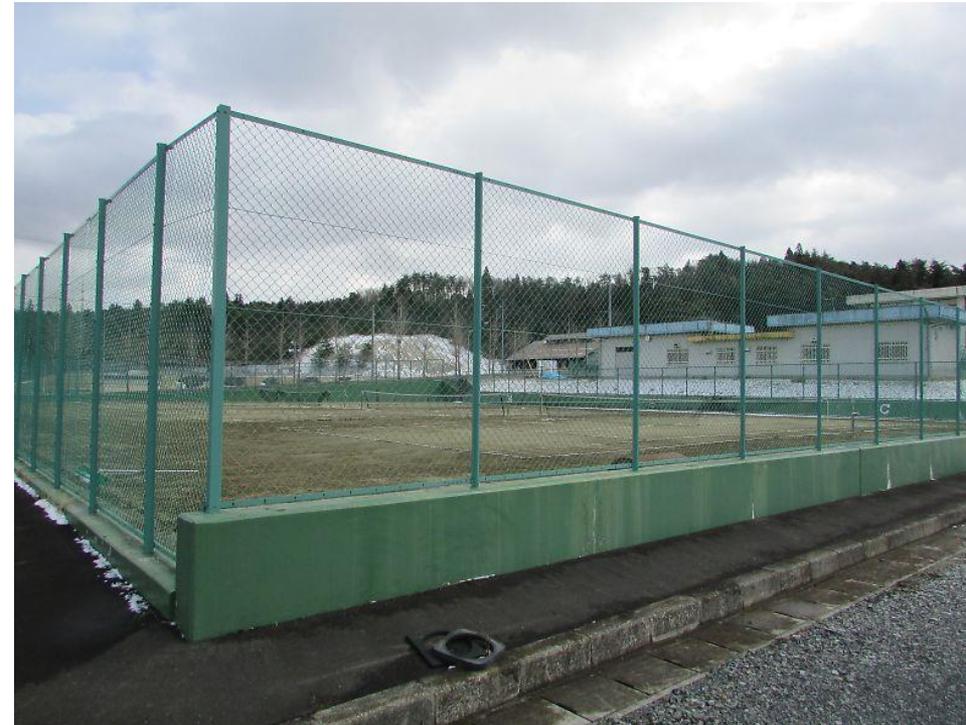
グリーンサンド舗装  
(被害なし)

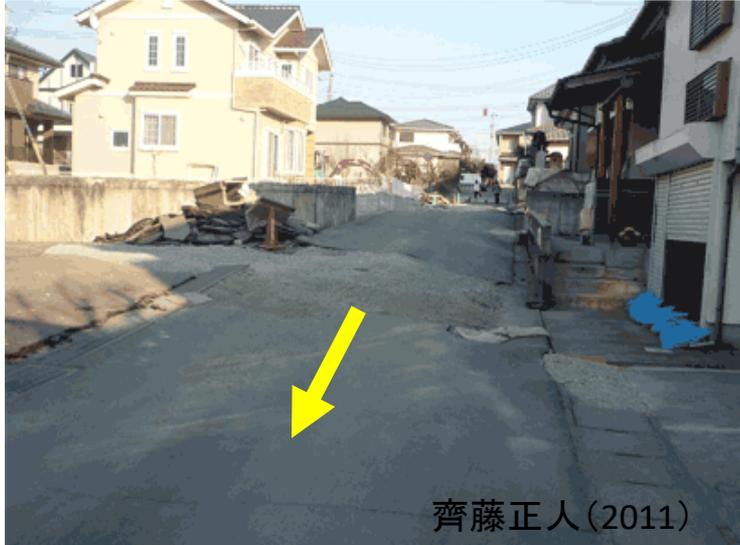
2011年東北地方太平洋地震(震度6-)  
(液状化による側方流動)
