2021年2月13日福島県沖の地震による  
**地盤災害と液状化**  
—3.11による被害との比較—

若松加寿江

(関東学院大学 工学総合研究所)

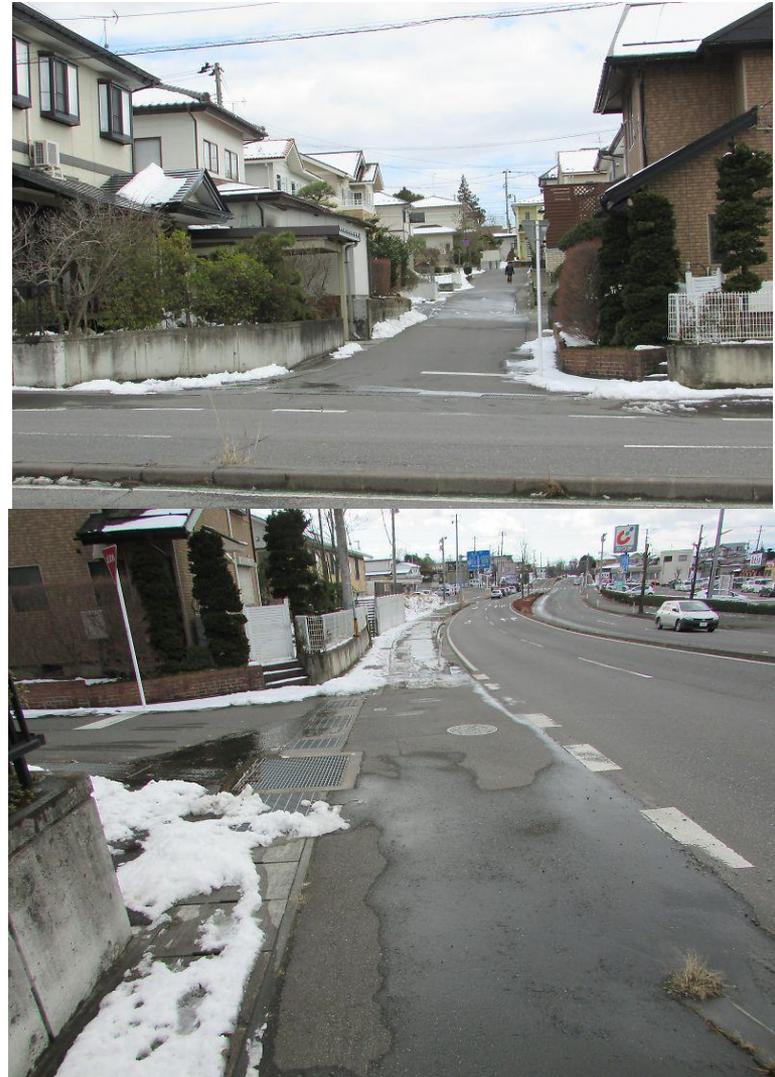
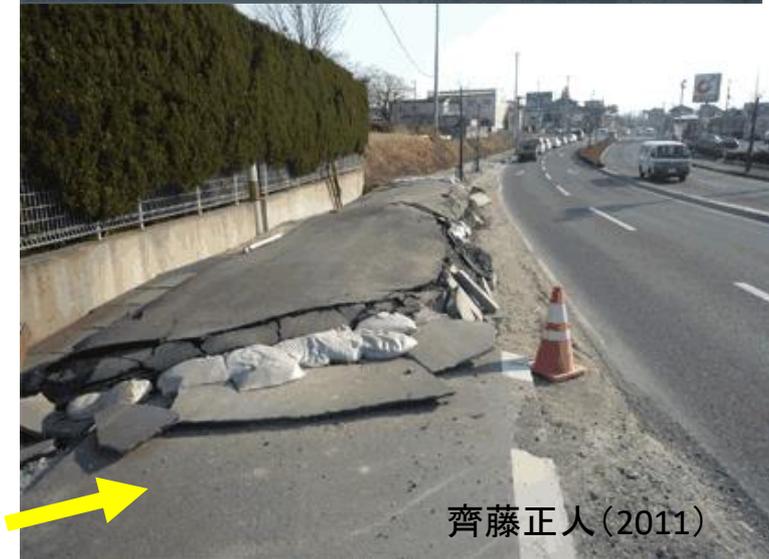
2021年福島県沖の地震(震度6-)  
(多数の住宅が建替え・被害なし)
