2026年1月6日に発生した 島根県東部の地震について

鳥取大学工学部附属 地域安全工学センター
野口 竜也

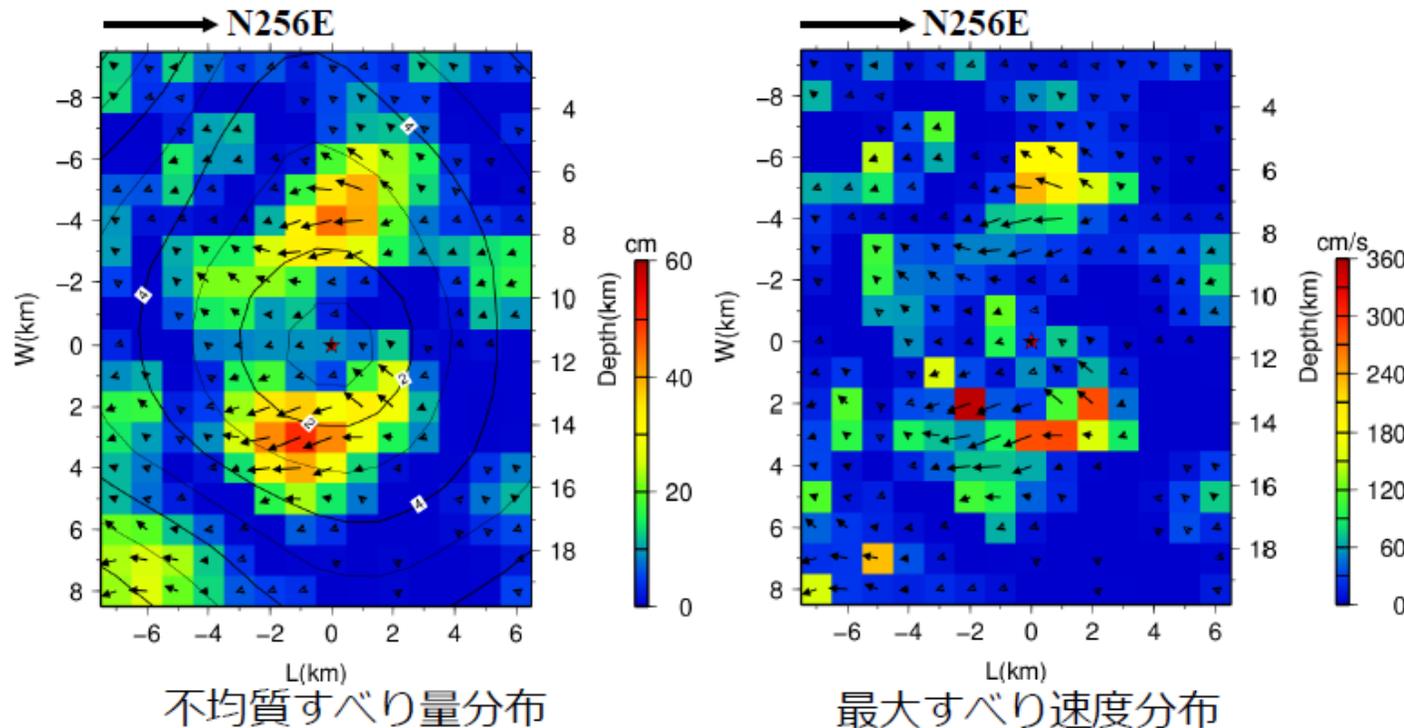
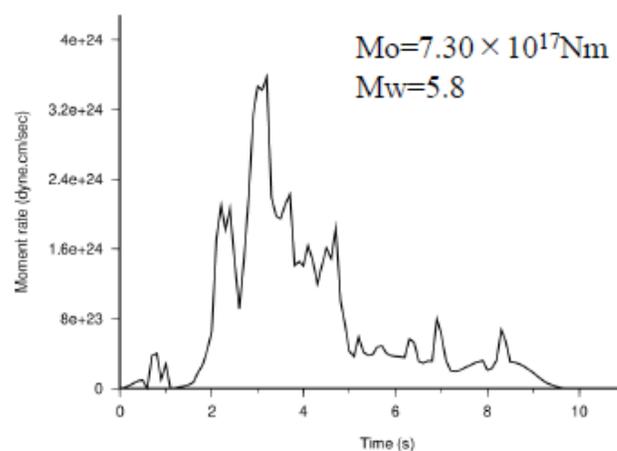
震源インバージョンの解析結果

- 主要なすべり（アスペリティ領域）は破壊開始点の浅部と深部に2個確認できる。
- 最大すべり量は49.9cm
- 主要なモーメントリリースは概ね破壊開始後5秒以内に発生しており、破壊は短時間であった。

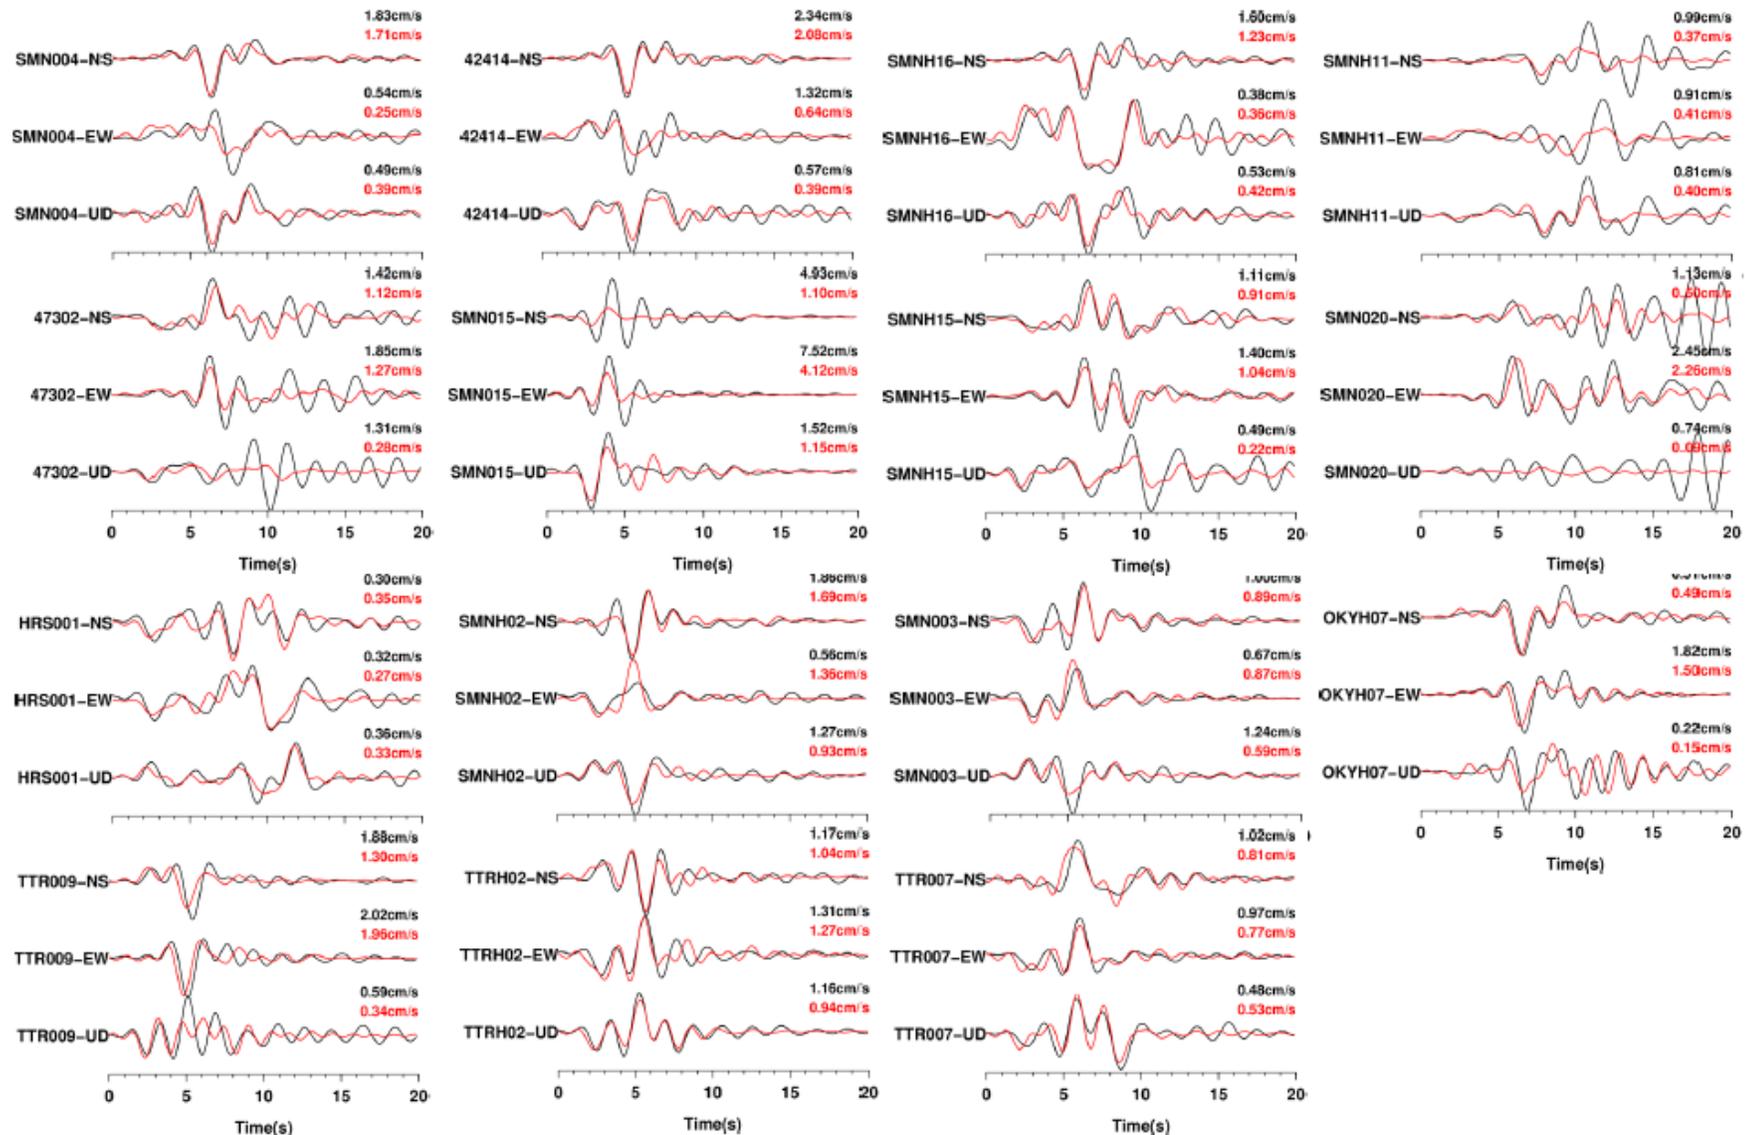
震源インバージョンの解析 (波形の比較)

- 震源インバージョン結果の速度波形は概ね観測記録を再現.
- 震源に最も近いSMNO15は水平2成分が過小評価(改善の余地あり)
- 美保関周辺(SMNO20)は再現精度が低い(表面波の影響?)

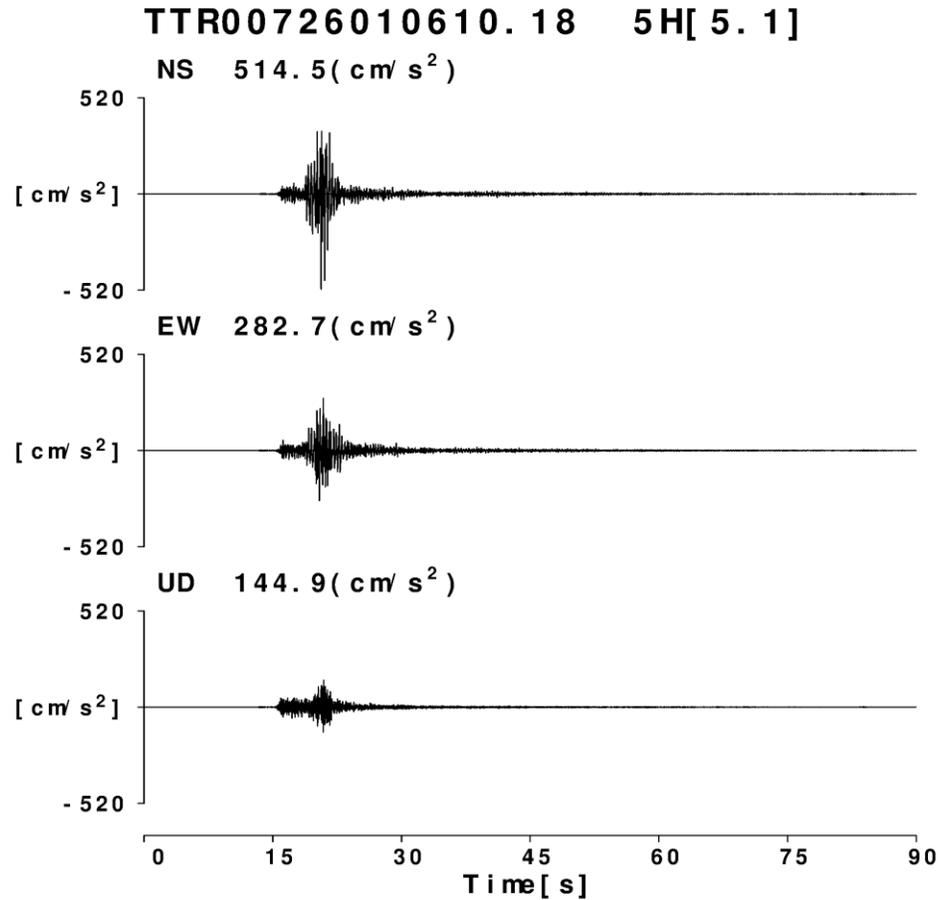
江府(TTR007)

0.4秒付近に加えて0.2秒以下が大きいことが、大きな加速度になった要因と考えられる

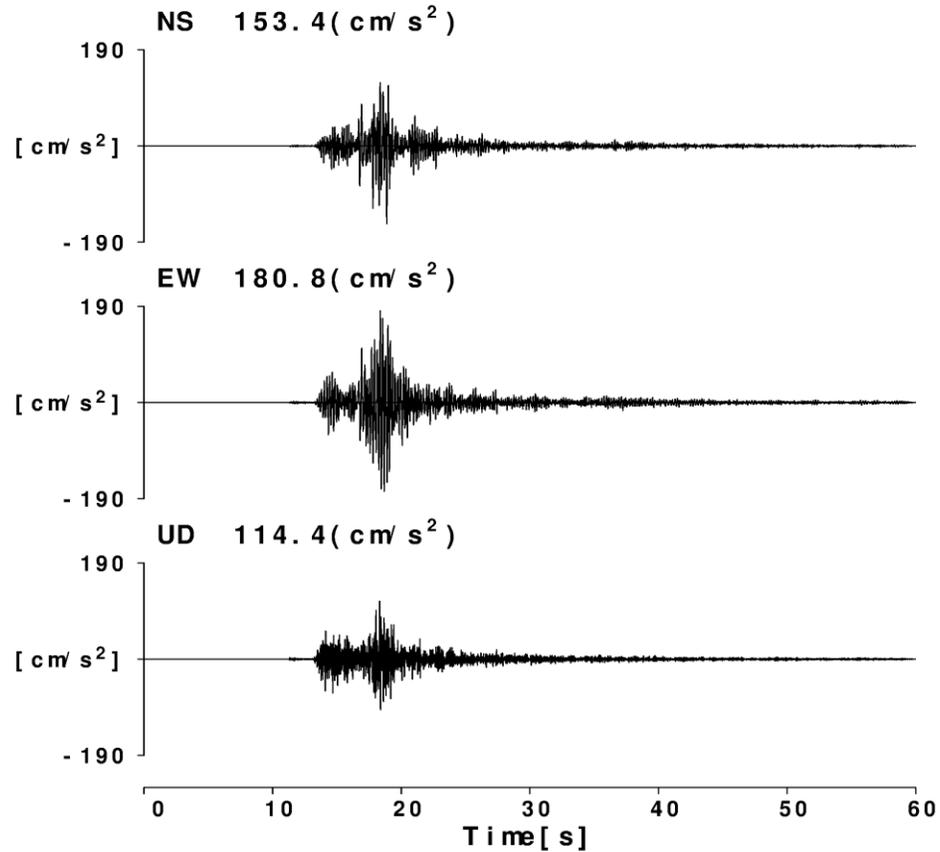
鳥取県：江府町江尾

0.2秒付近で大きい

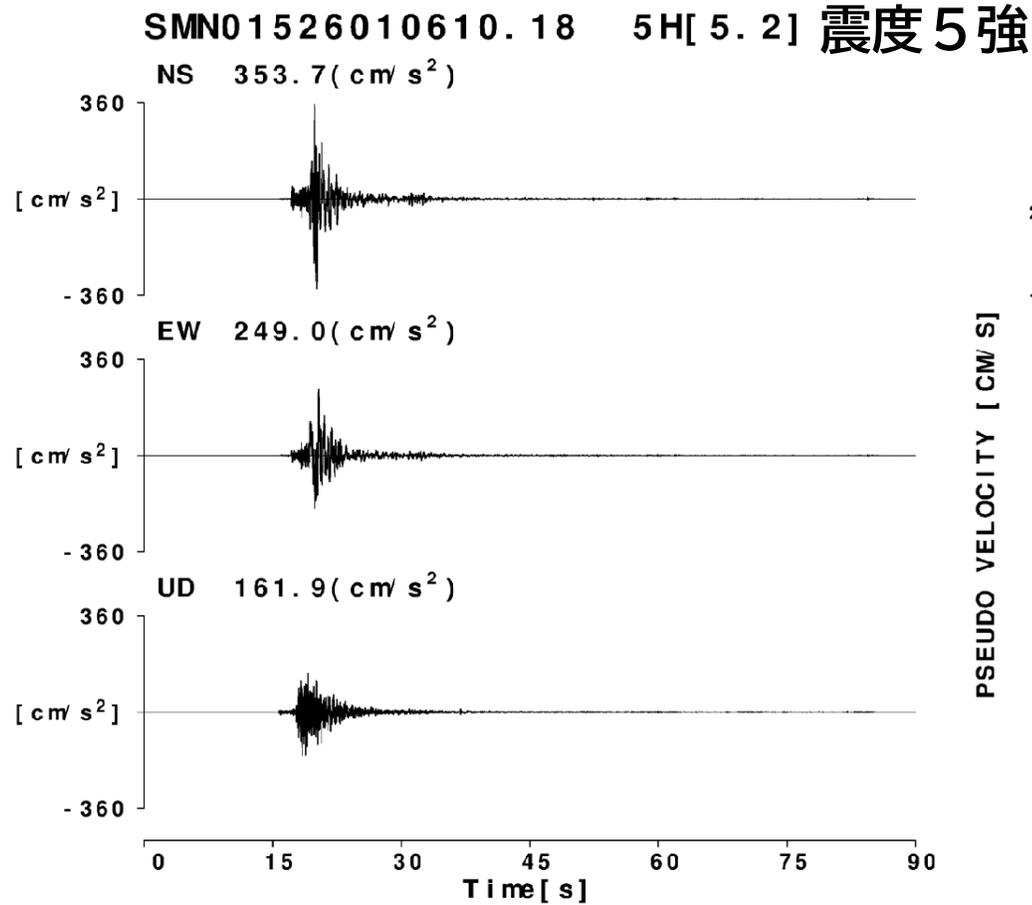
広瀬(SMN015) 2026年1月6日10:18 M_J6.4(M_W5.7)

0.2秒程度の短周期が、南北成分で大きい

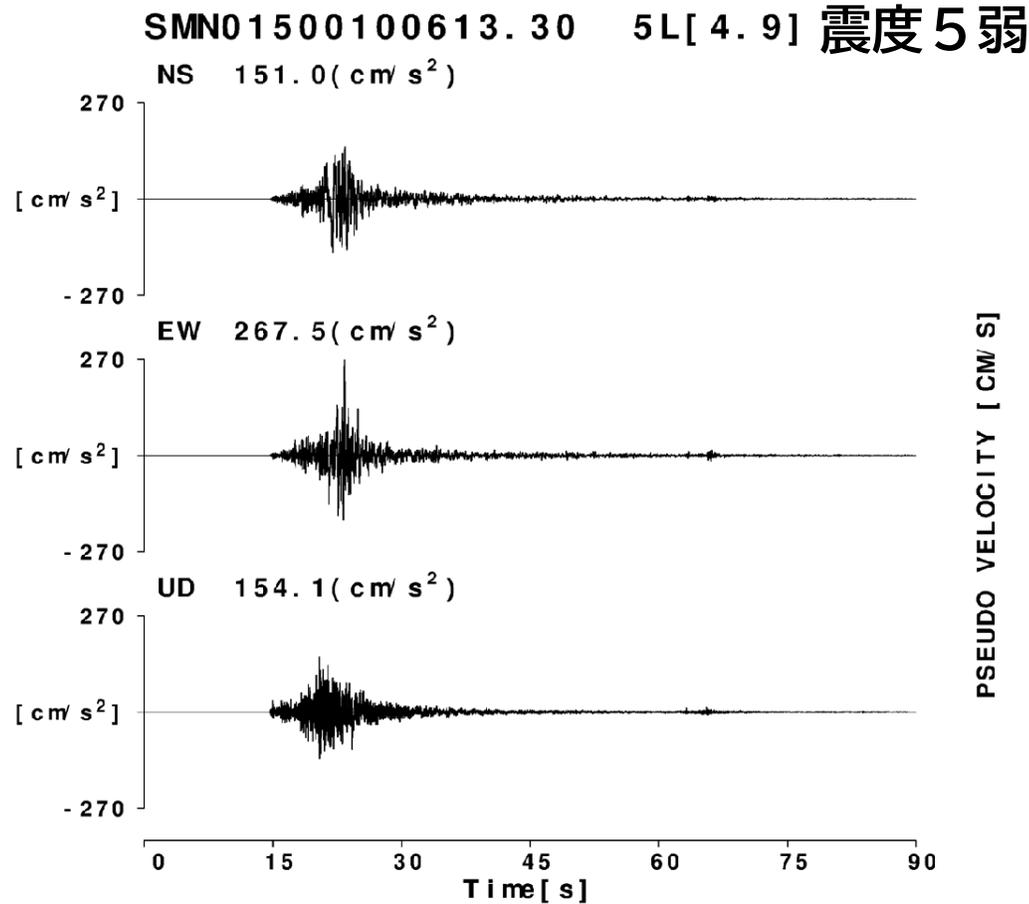
広瀬(SMN015) 2000年10月6日13:30 M_J7.3(M_W6.6)

0.5秒以上は2026年1月6日の地震と同程度だが、
それよりも短周期は小さい

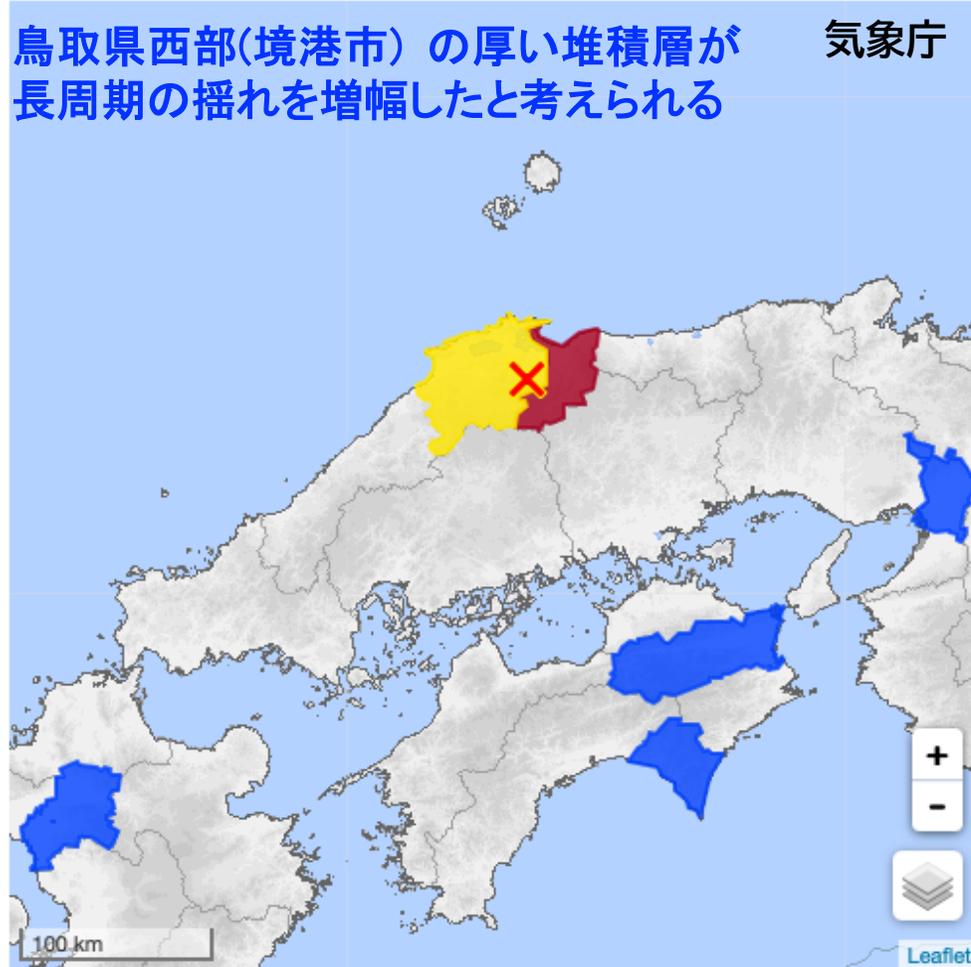
鳥取県西部(境港市)の厚い堆積層が長周期の揺れを増幅したと考えられる

鳥取県西部は、境港のみ階級4

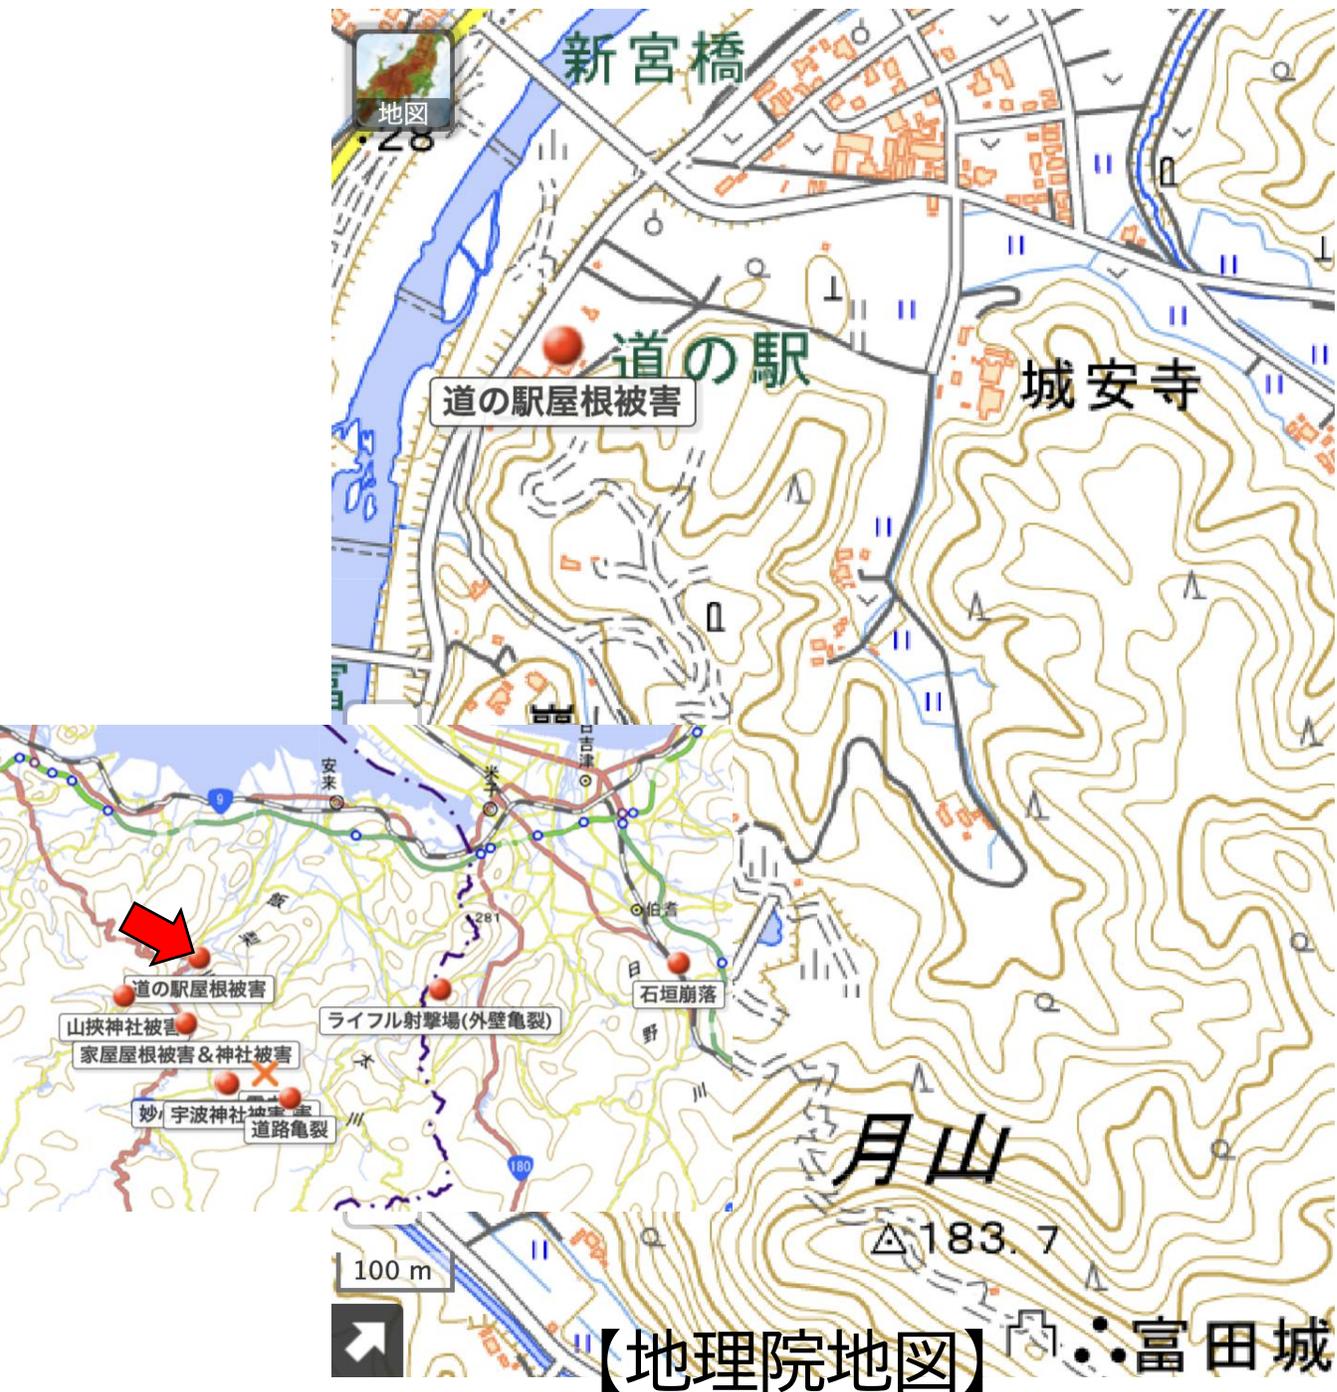
道の駅 広瀬・富田城

棟瓦の被害

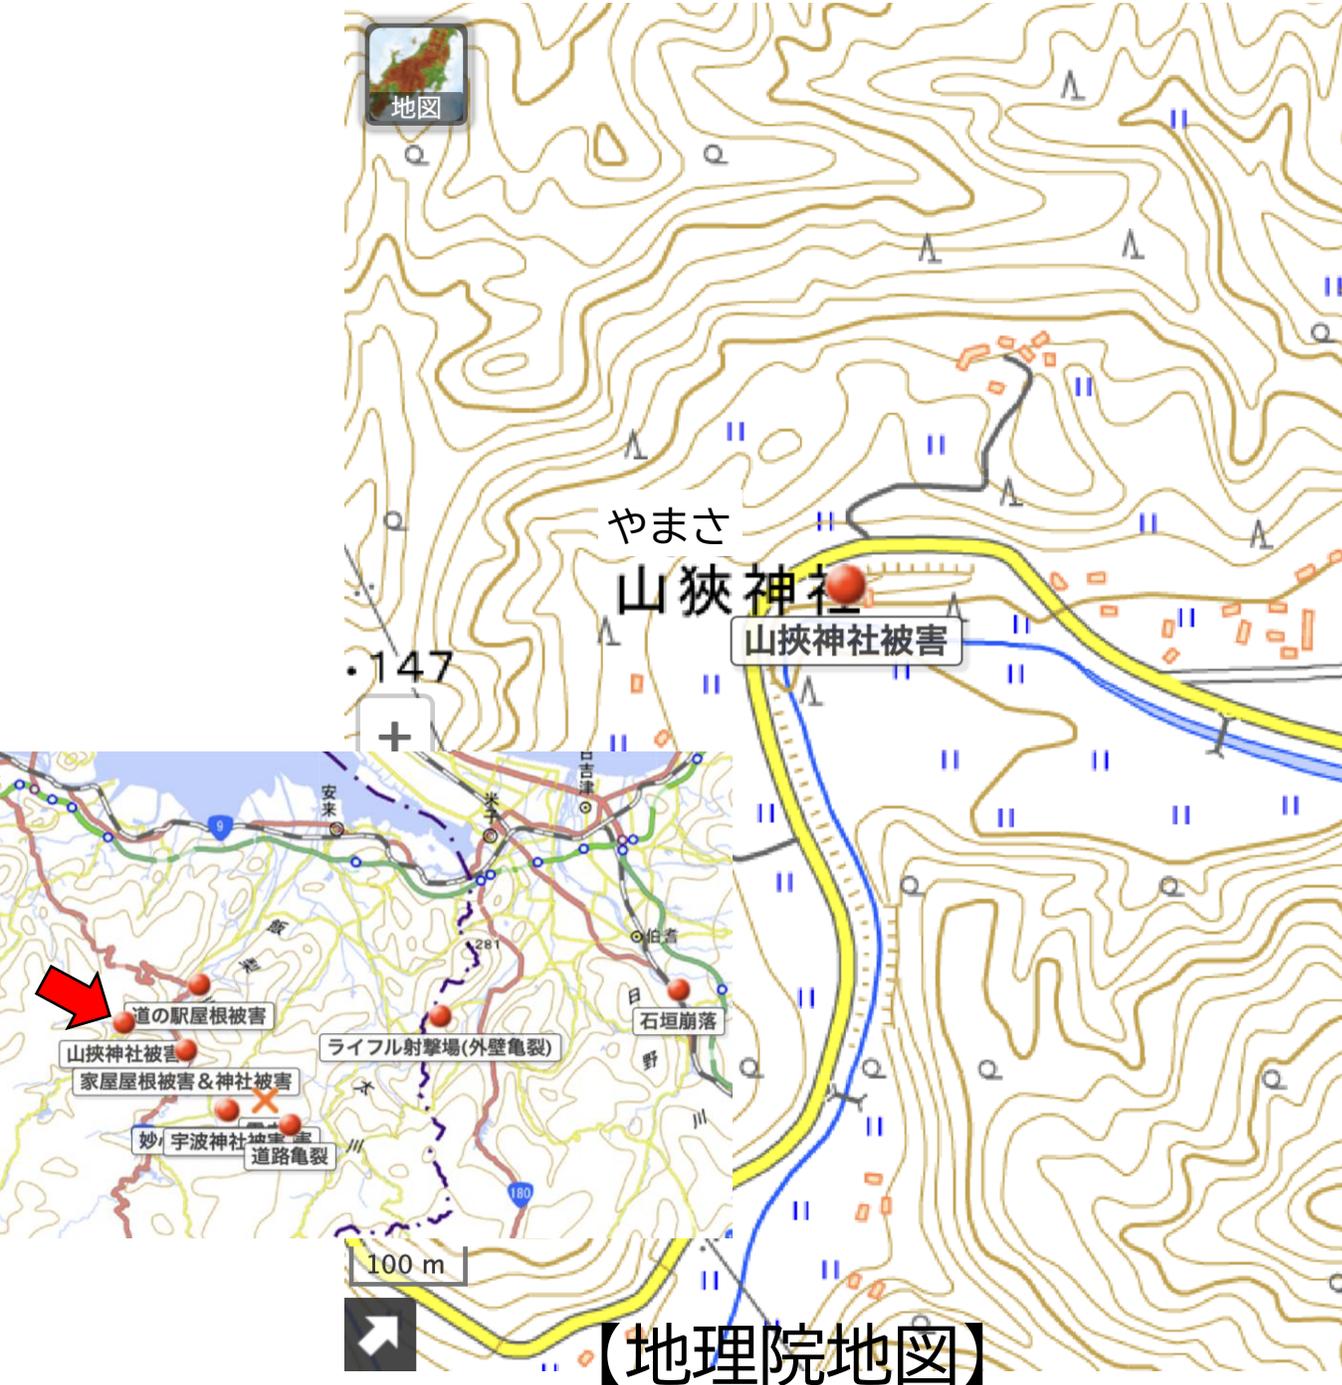
山狭(やまさ)神社

狛犬・燈籠の倒壊

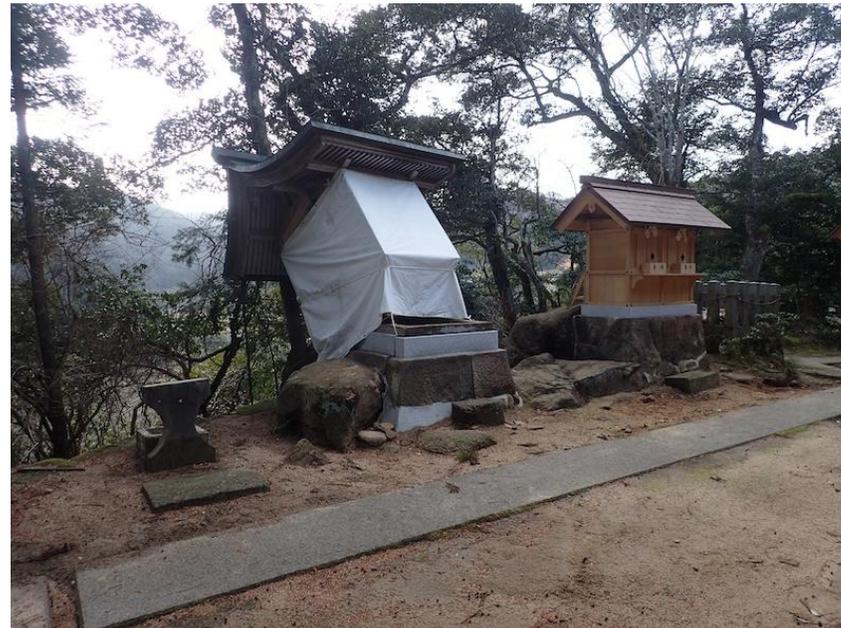
山狭(やまさ)神社

分社の倒壊

崖上の高台にあり，社殿部を切盛整地した際の盛り側？に亀裂が見られる

本殿や門には大きな被害は無く，短周期の地震動が影響したか？

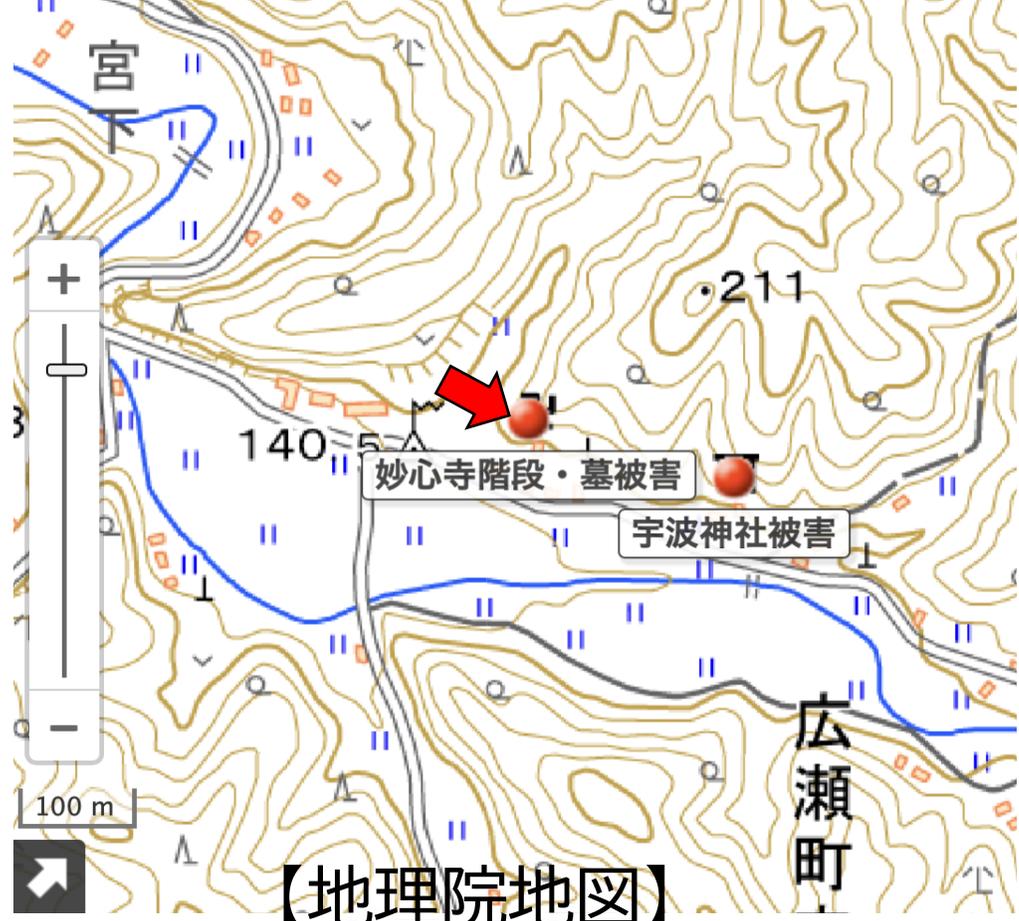
妙心寺

階段被害で
通行止め

裏の墓地での灯籠倒壊と墓石の回転

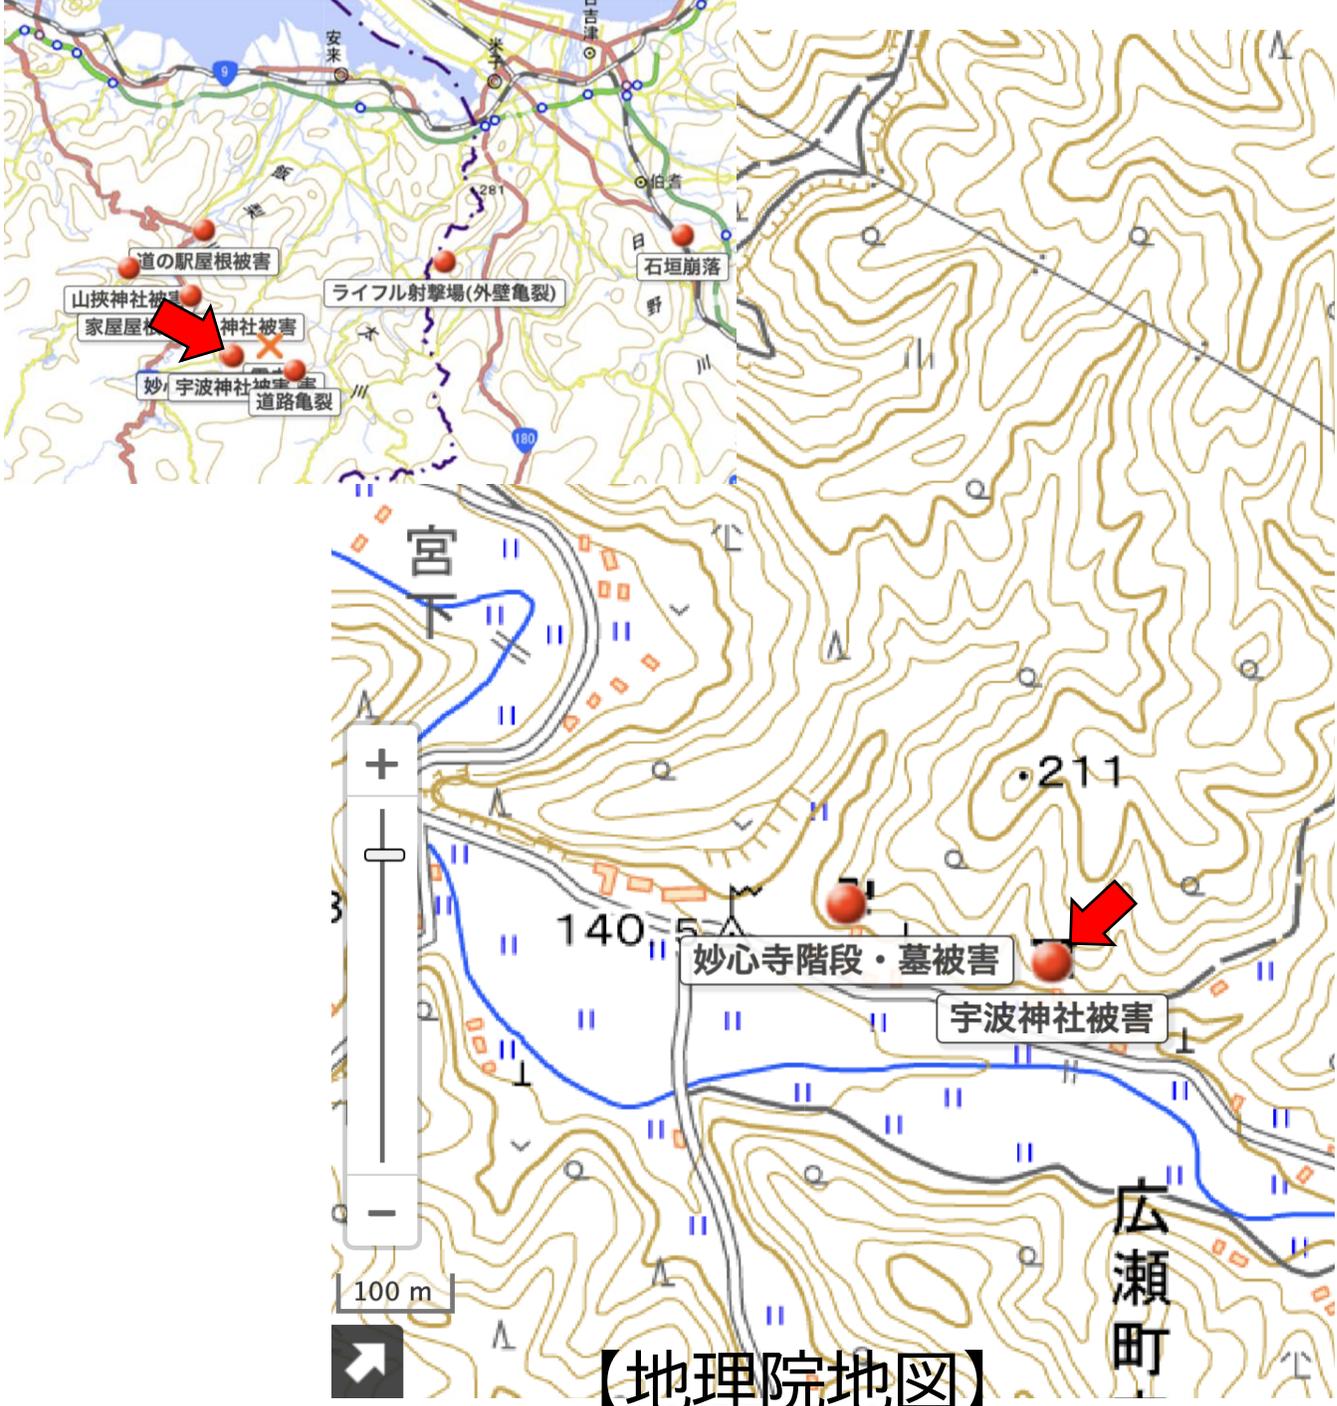
宇波(うなみ)神社

鳥居と狛犬の被害

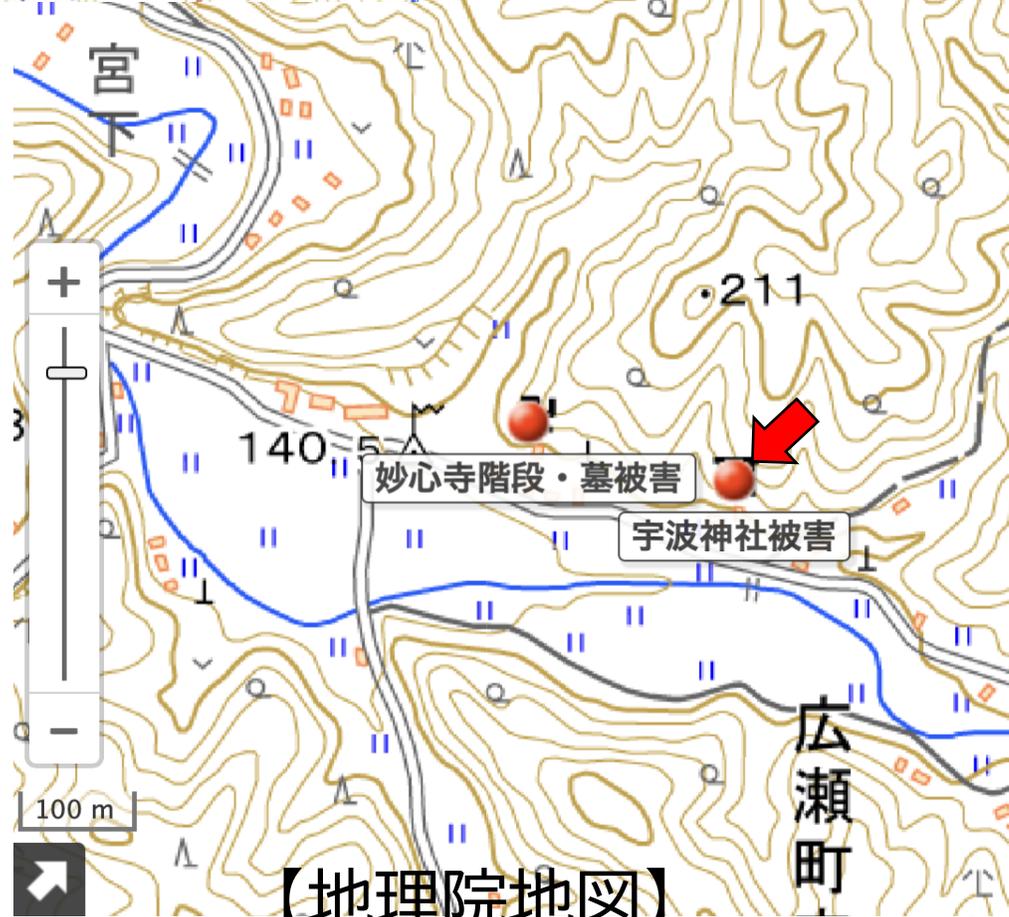
宇波(うなみ)神社

門の移動と両脇分社の灯籠倒壊

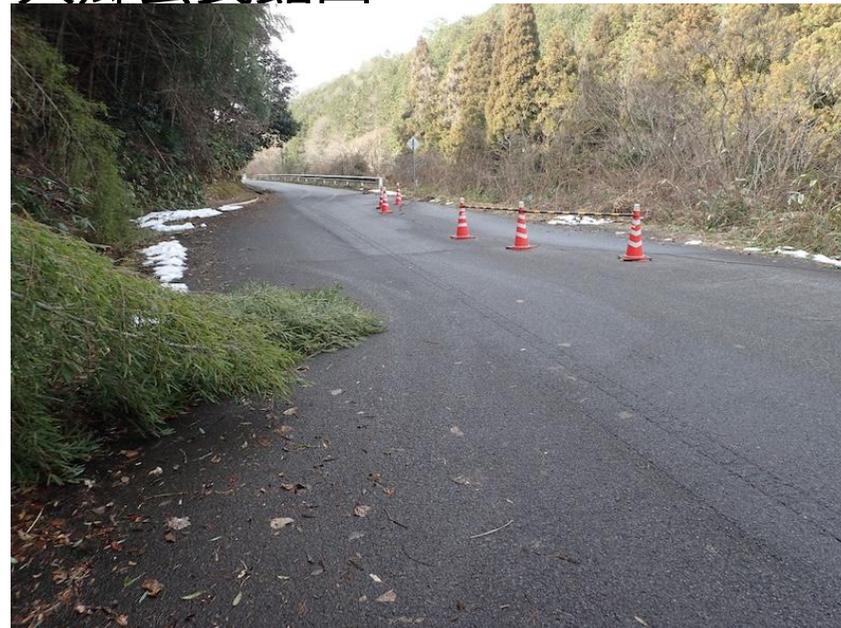
大郷公民館西

道路の亀裂

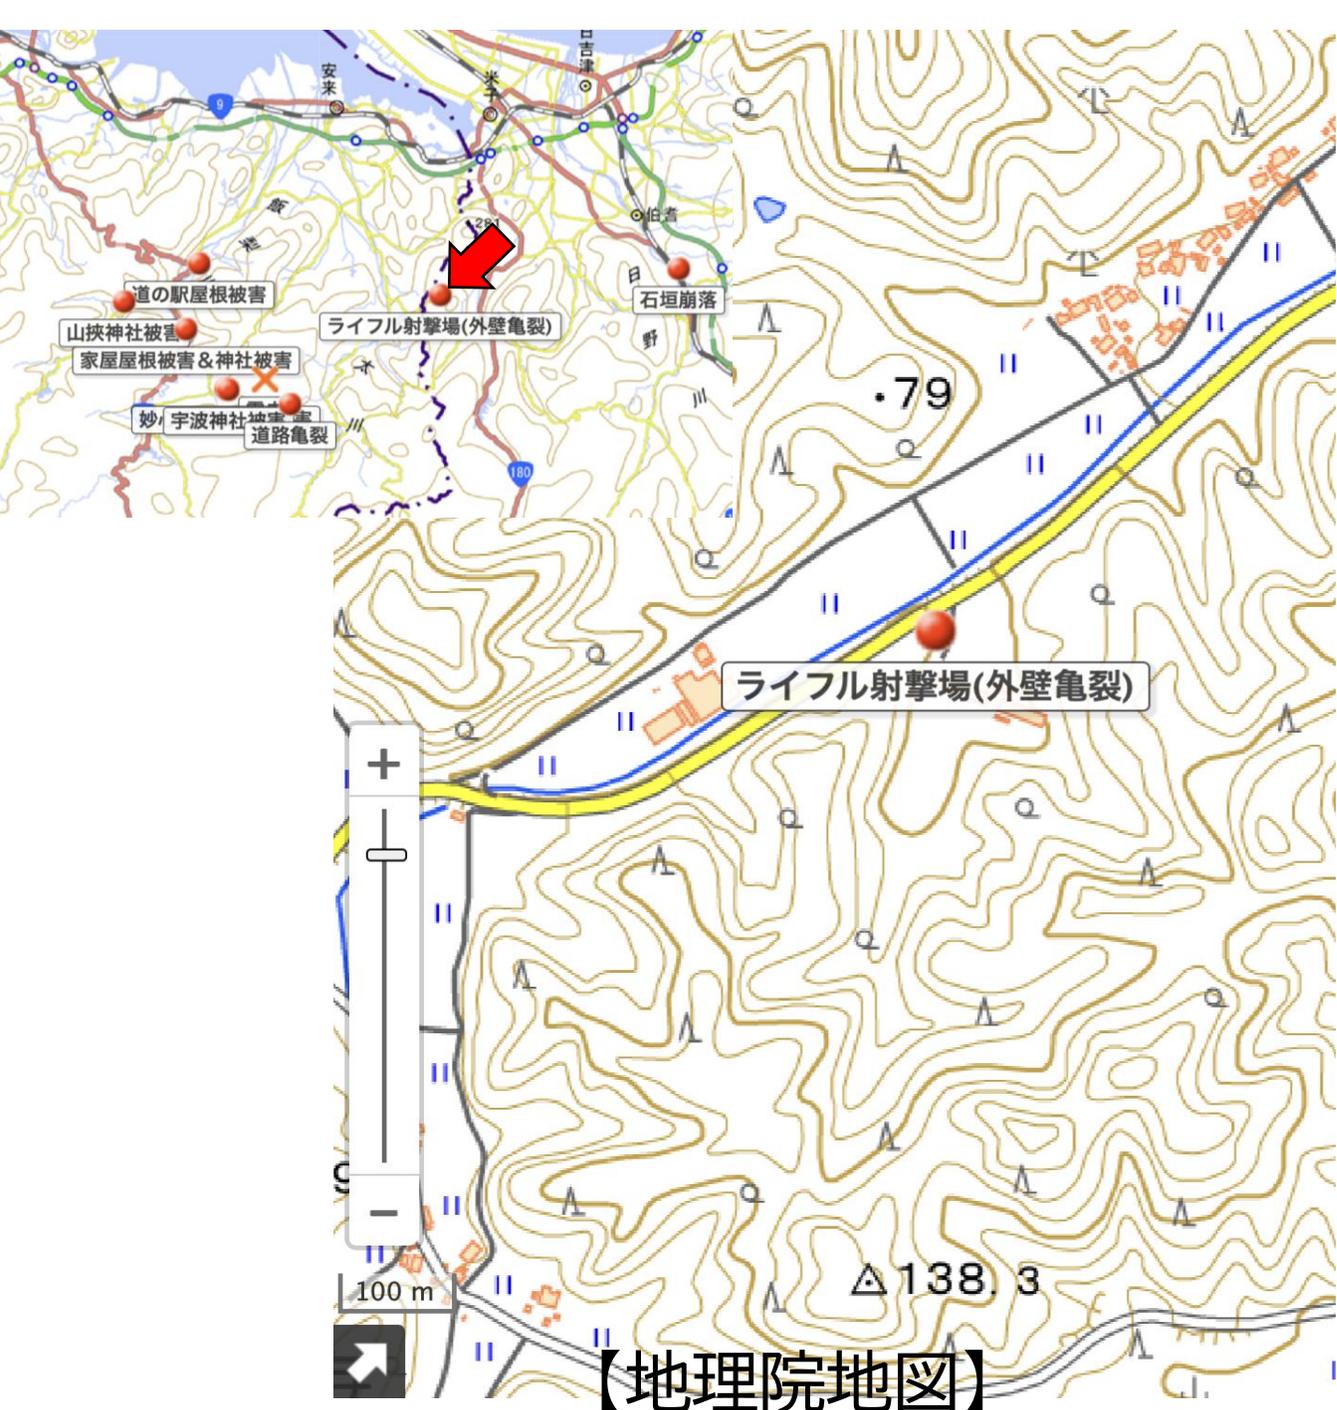
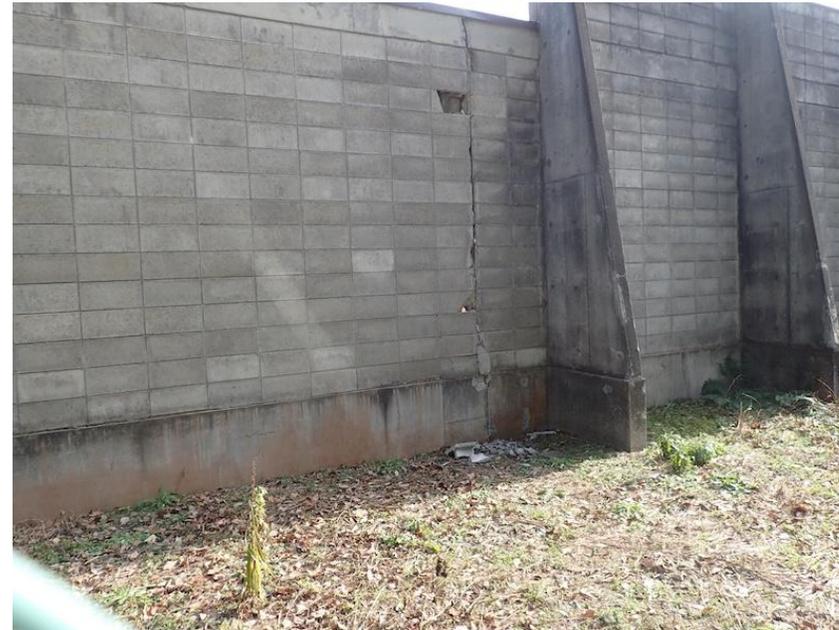
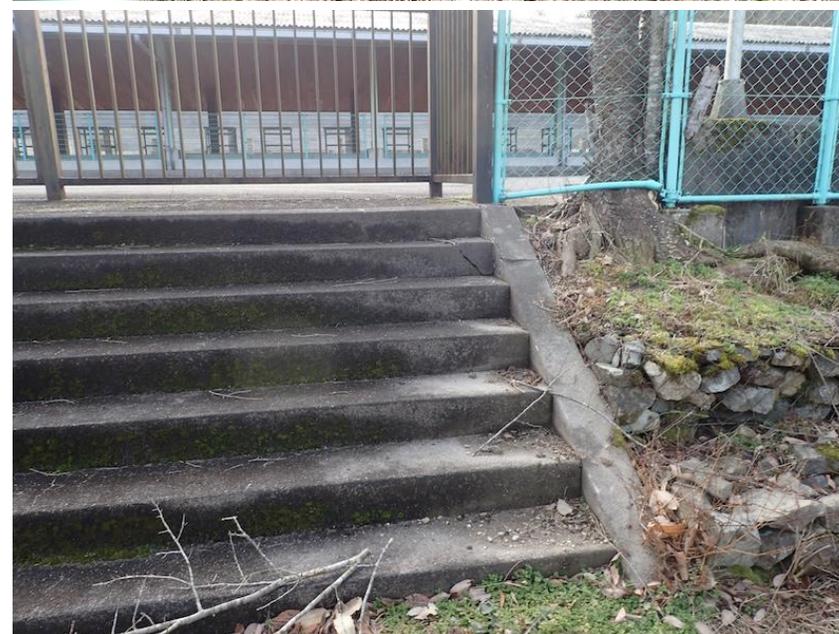
鳥取県ライフル射撃場

バリケード外壁の亀裂と階段のヒビ

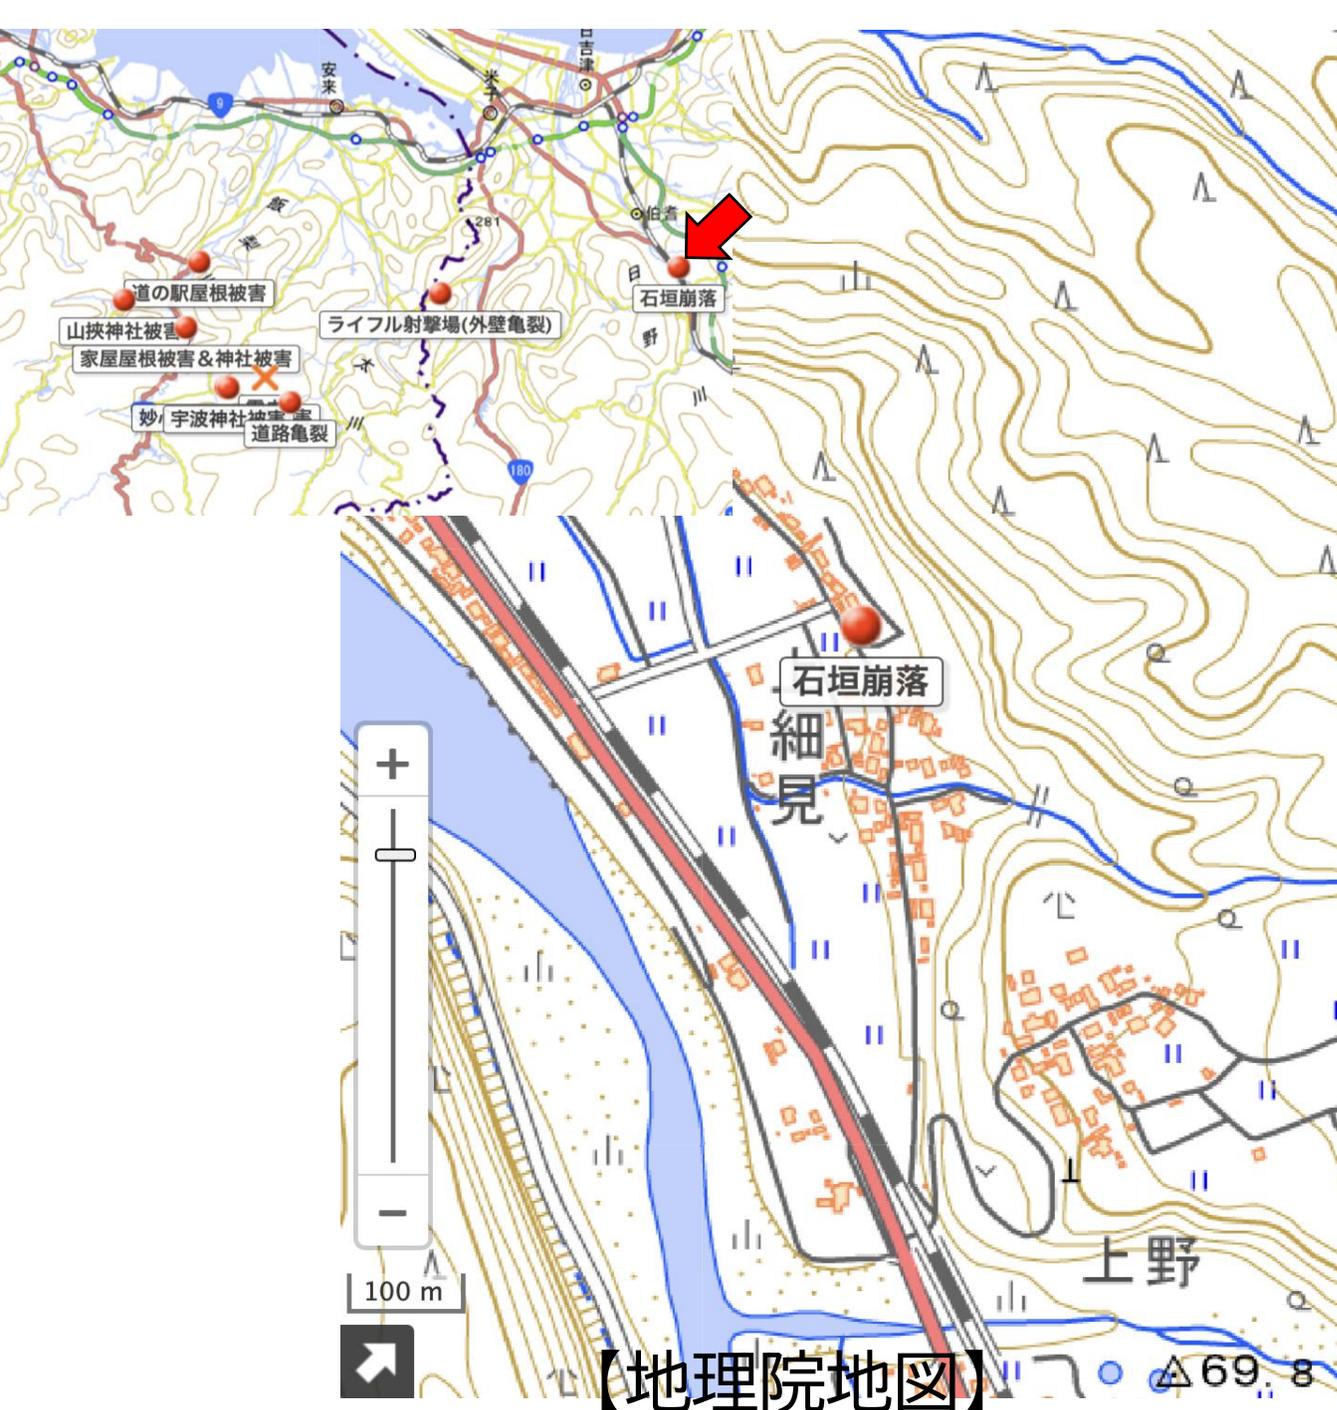
上細見

石垣の崩落とはらみ出し(湧水)

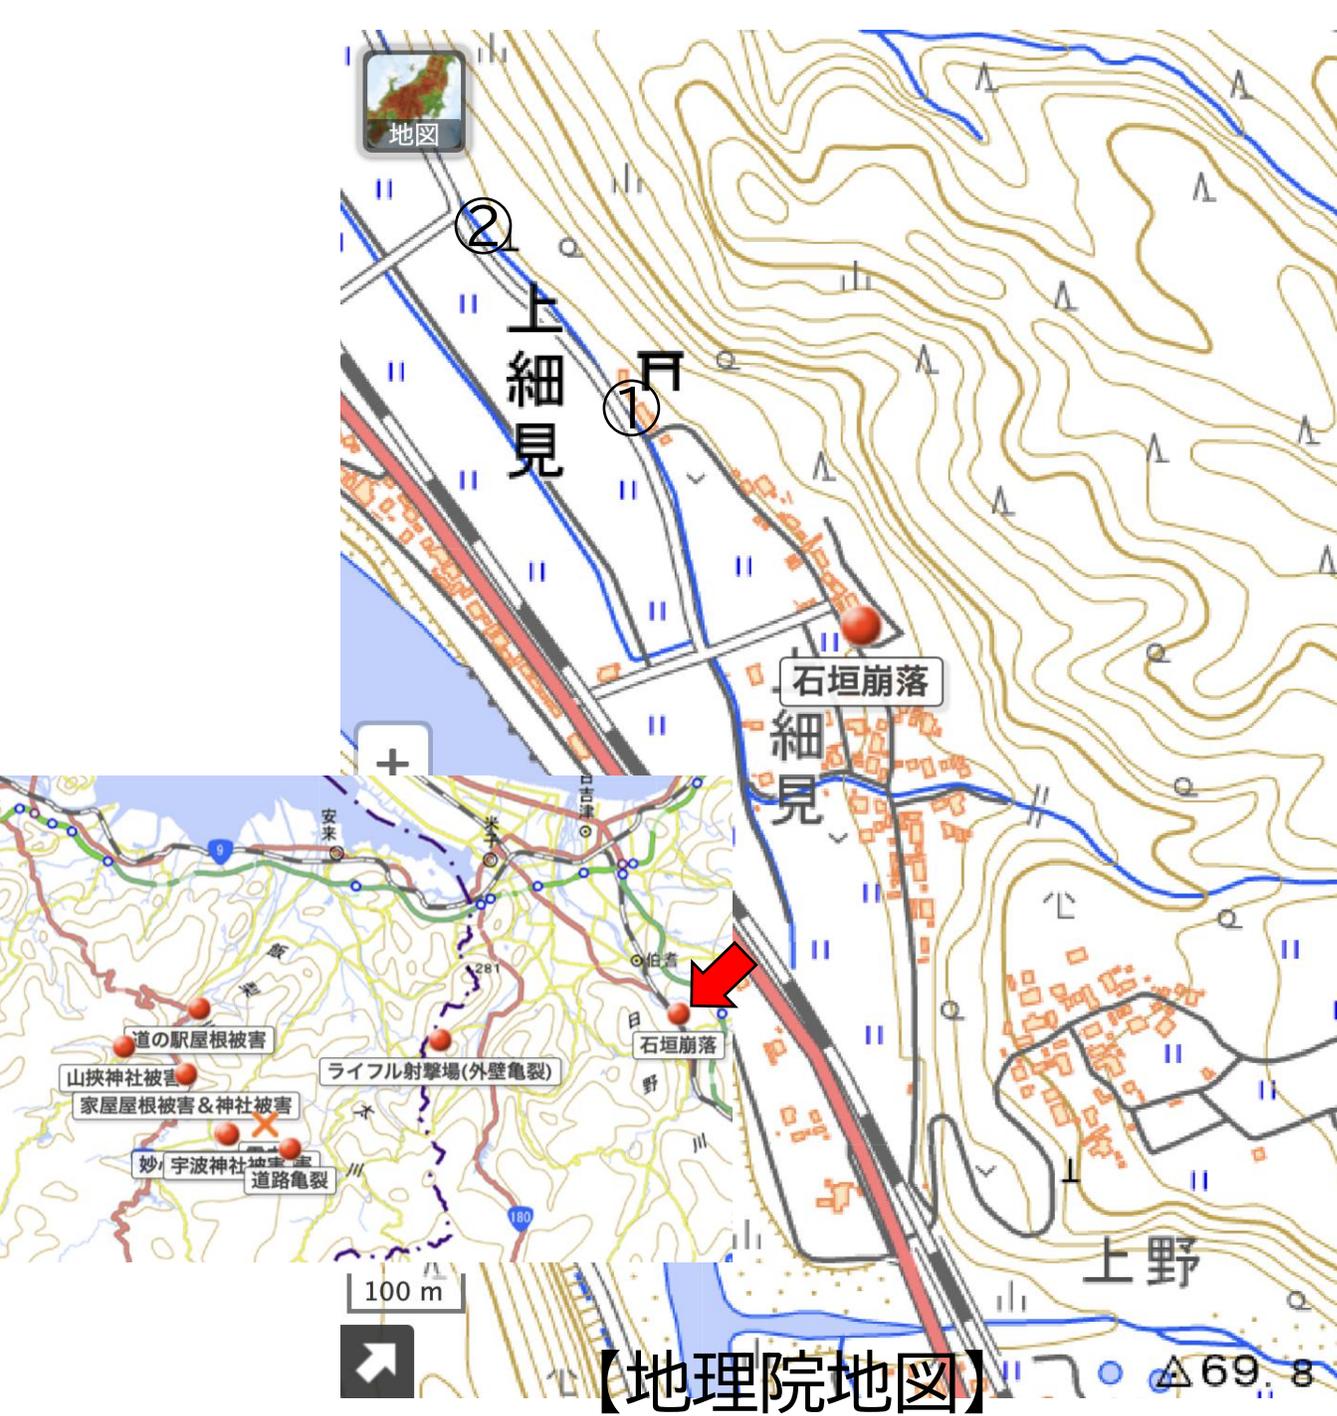
上細見

赤岩神社①の灯籠被害

墓地②(被害無し)の擁壁被害?
