土木学会全国大会特別セッション  
熊本地震報告会

# 熊本地震における 斜面災害と今後

地盤工学委員会

斜面工学研究小委員会

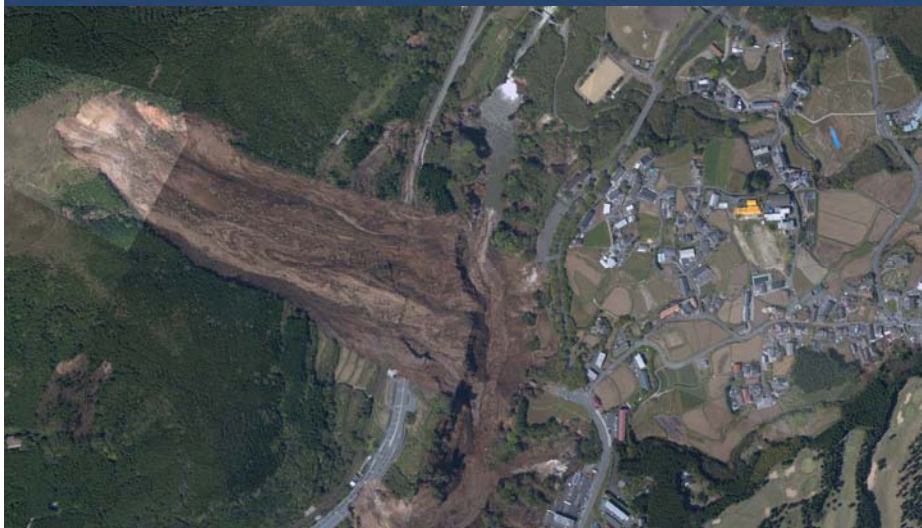
阿蘇大橋付近の航空写真(アジア航測提供)

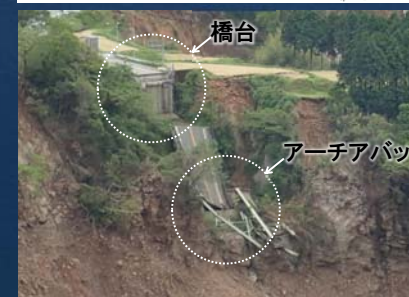
左岸側橋台とアーチアバット

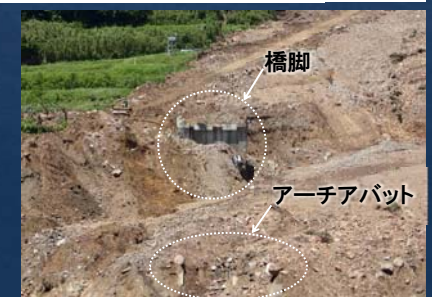
右岸側橋脚とアーチアバット

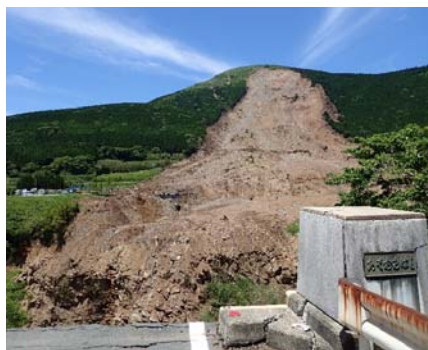
阿蘇大橋の落橋箇所

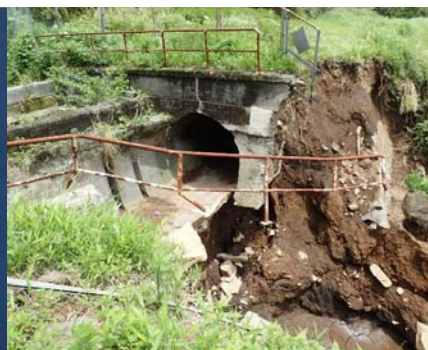
導水路の破損・漏水箇所

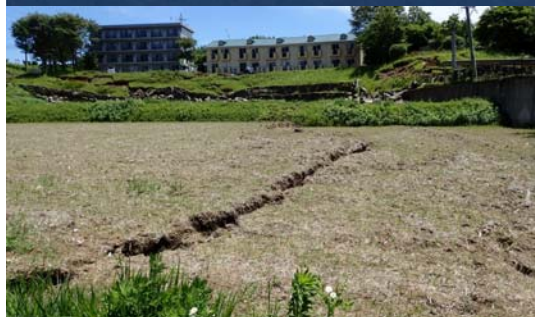
小規模崩壊滑落崖のパイピング痕

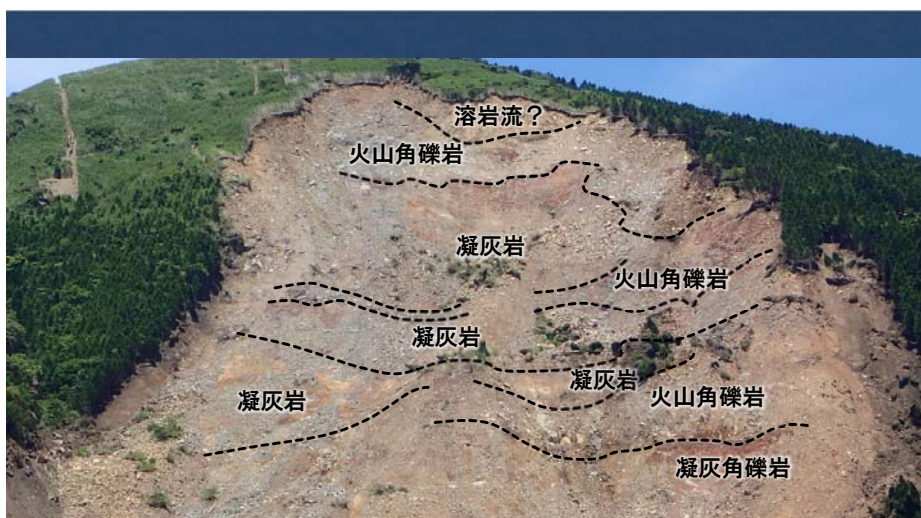
大規模崩壊の崩壊面に認められる帯状の角礫主体層

安山岩と思われる角礫主体層が帯状に数枚確認することができ、遠方目視からの岩相区分を試みたところ溶岩流、火山角礫岩、凝灰岩、凝灰角礫岩が複雑に積み重なっているものと推察

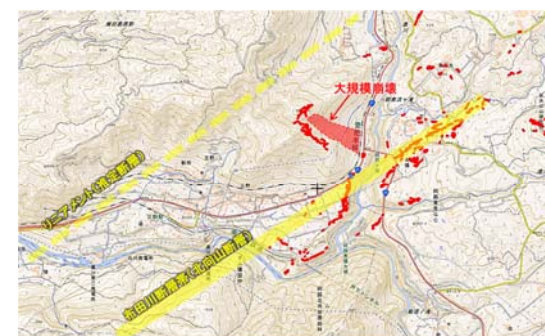
大規模崩壊周辺の地形および断層  
(国土地理院: 地理院地図, <http://maps.gsi.go.jp/>, 2016. に加筆)

大規模崩壊は変位方向が大きく変化  
する境界付近に位置している

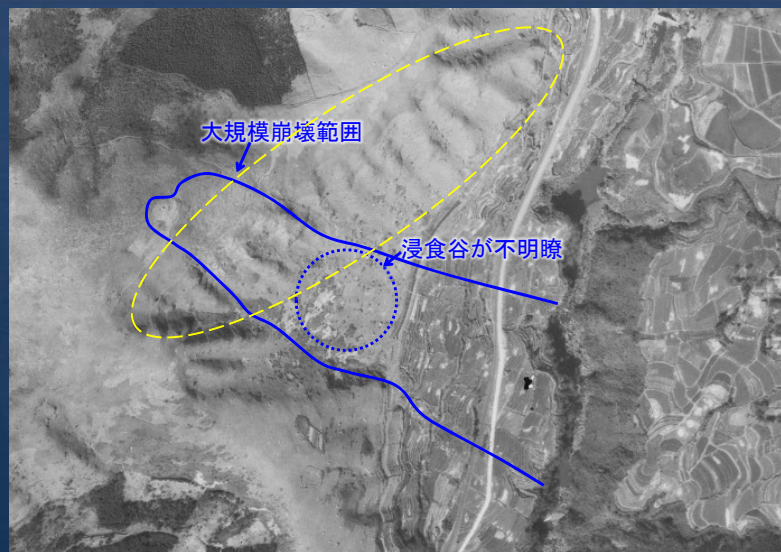
崩壊斜面周辺の航空写真(1956年米軍撮影)(国土地理院:地図・空中写真閲覧サービス, USA-M303-94およびUSA-M303-95,1956.に加筆)

斜面上部には尾根線付近から複数の浸食谷が形成されており, 浸食耐性の低い地質であったことがうかがえる

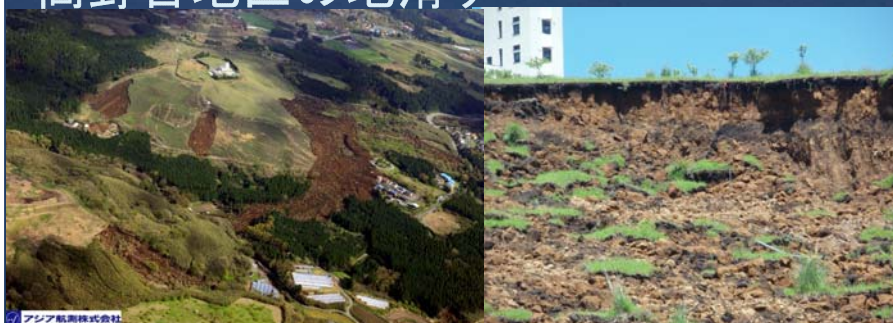
高野台の航空写真(アジア航測提供)

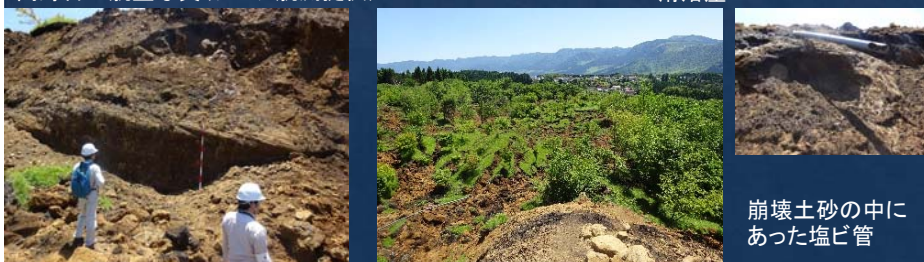
滑落崖

側方崖(崩壊時の土塊の擦跡が残る) 小丘から分岐した崩壊土砂

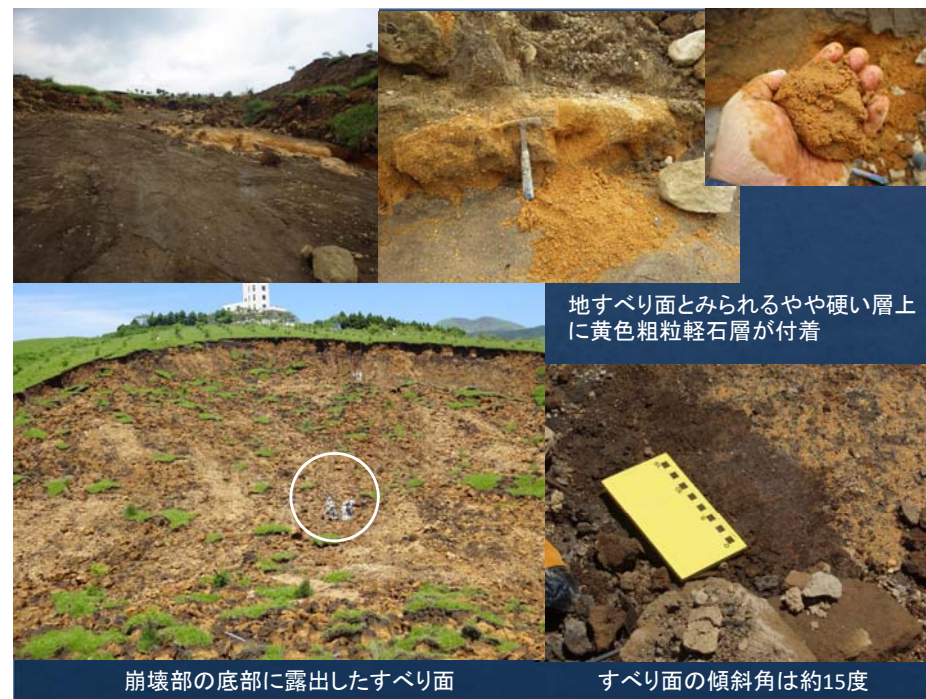
地すべり面とみられるやや硬い層上に黄色粗粒軽石層が付着

崩壊部の底部に露出したすべり面

すべり面の傾斜角は約15度

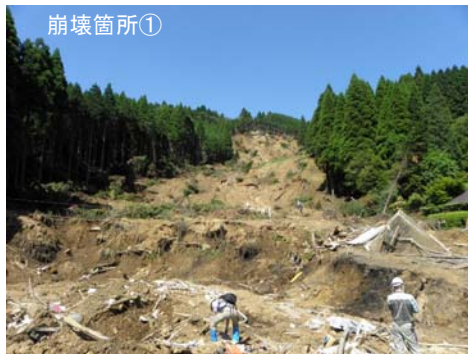
崩壊箇所①

いずれの崩壊箇所も、この固結度の低い火山灰層中にオレンジ色の軽石層を挟み、軽石層の層厚は30cm程度以下で含水率が高い

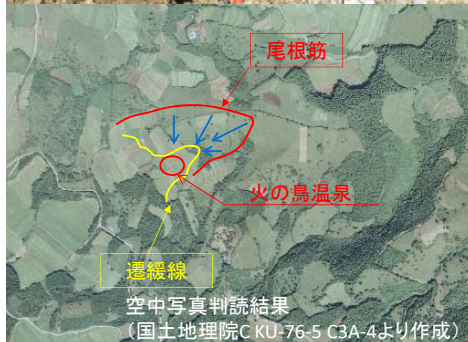
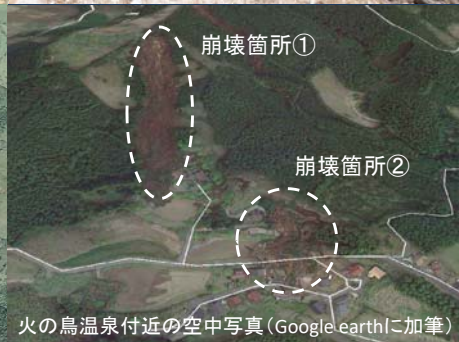
軽石層

崩壊先端部の軽石層(湿潤)

高野台地区の地すべりでのすべり面付近でみられた軽石層と目視的には同じものように見える
