地震断層と土木施設

地形変形が物語るもの

小長井 一男

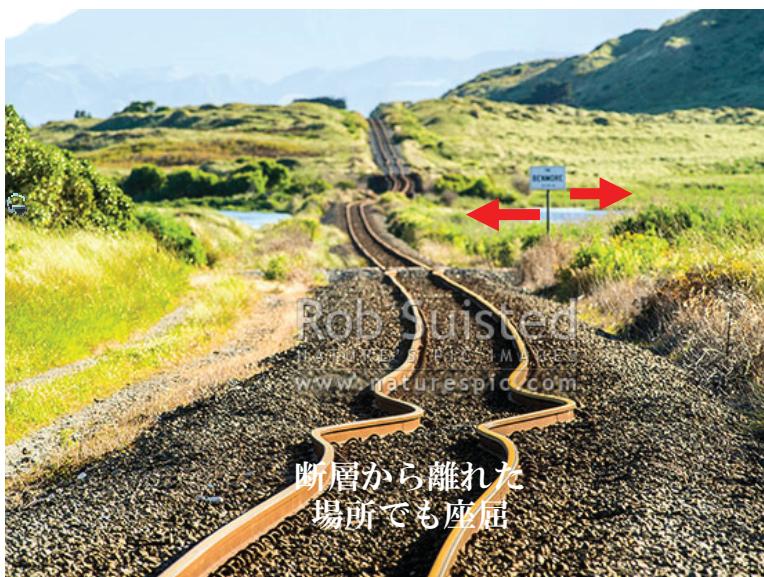
軌道のバックリング

Earthquake buckled railway tracks. In background, the strike slip Kekerengu Fault has moved 9 metres left and pushed up a hill, on a dead straight and flat railway line. Kaikoura M7.8 earthquake, Tirohanga, Kekerengu, Kaikoura District, Canterbury Region, New Zealand (NZ)

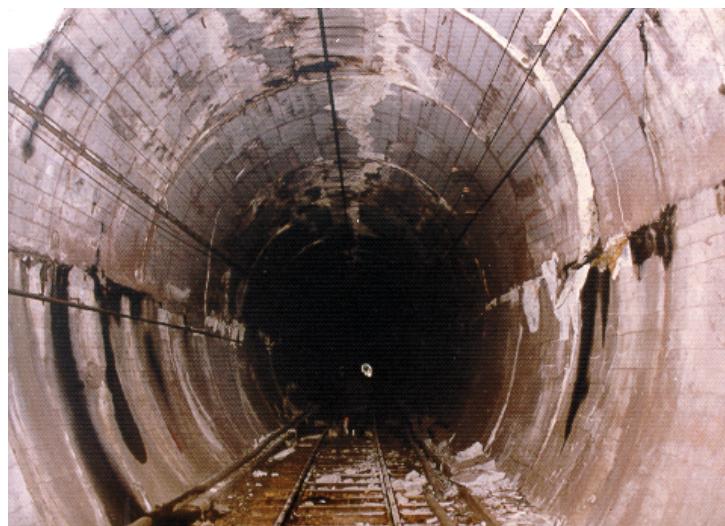
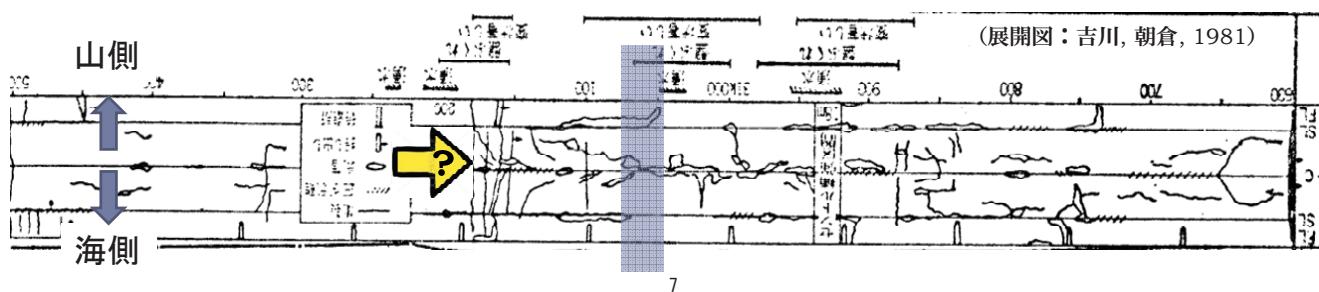
1978年伊豆大島近海地震 トンネルの被害状況

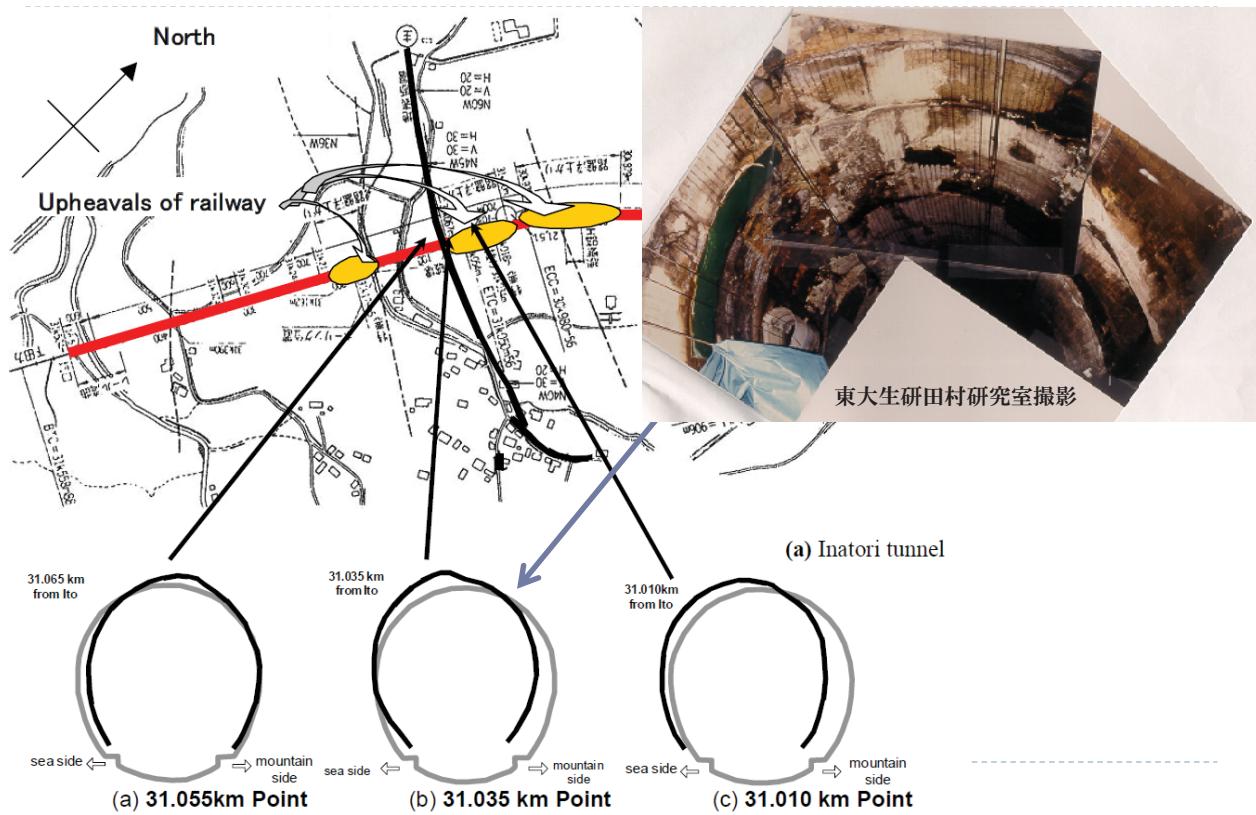
稻取トンネルの変形

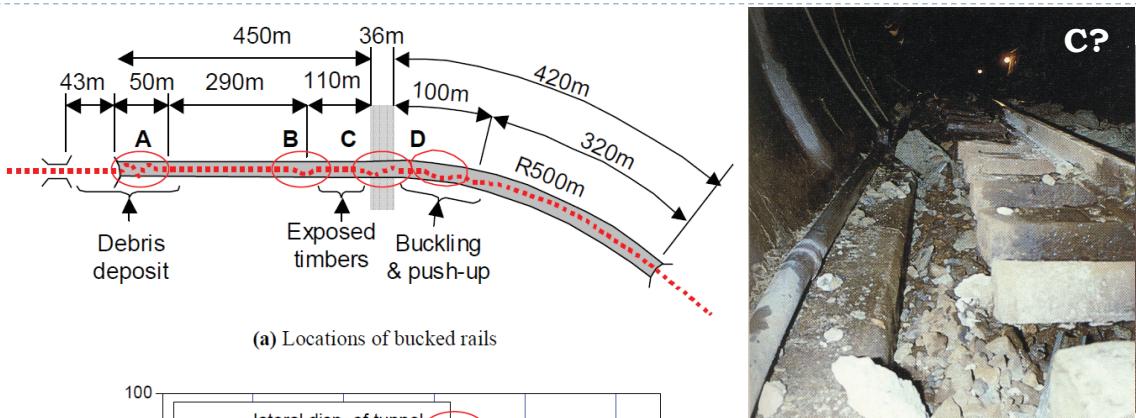
盤膨れ箇所とレール座屈

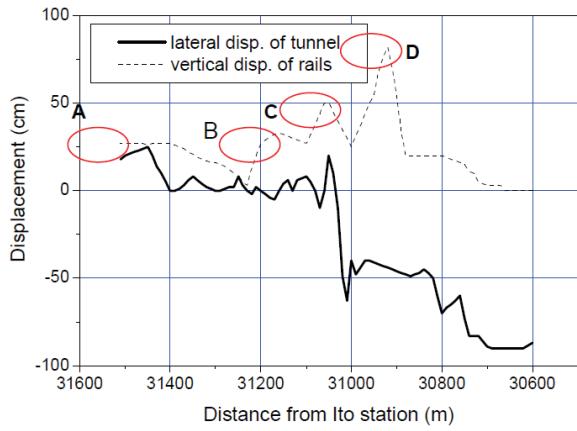
Fig. 3.6. Rail buckling at Point A in Fig. 3.4.

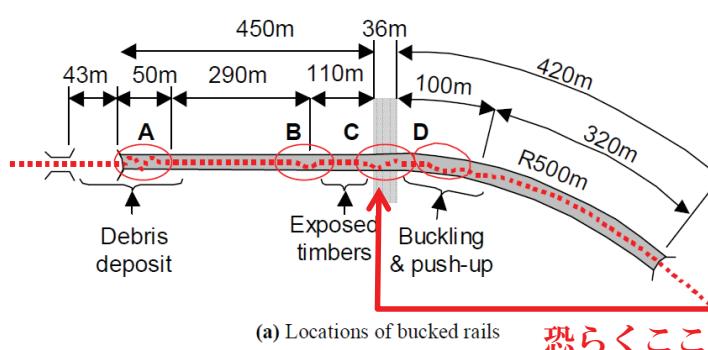
0.5~0.9 m(?)程の断層変位 稻取トンネル

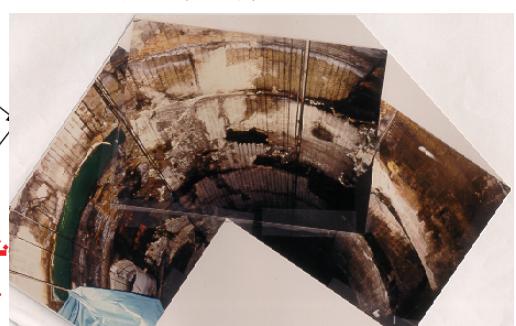
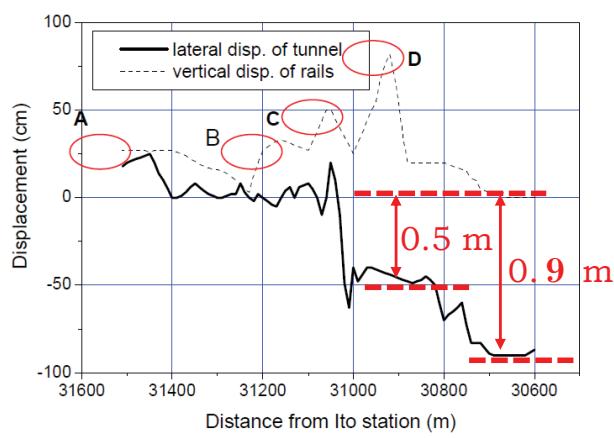
温泉余土に囲まれた
トンネル

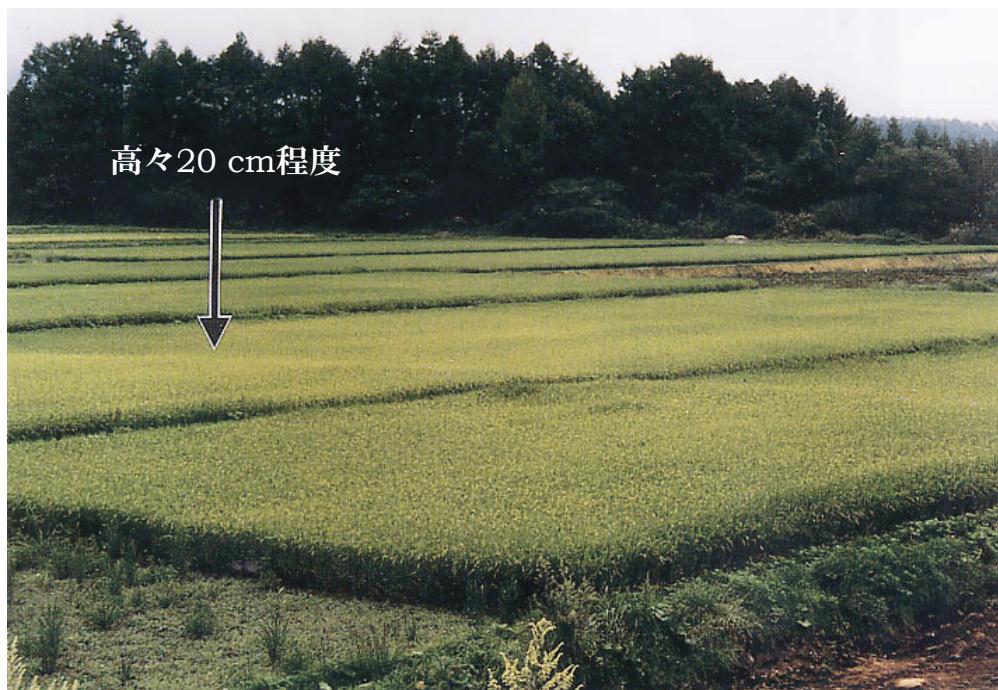
稲穂群に現れた僅かな段差

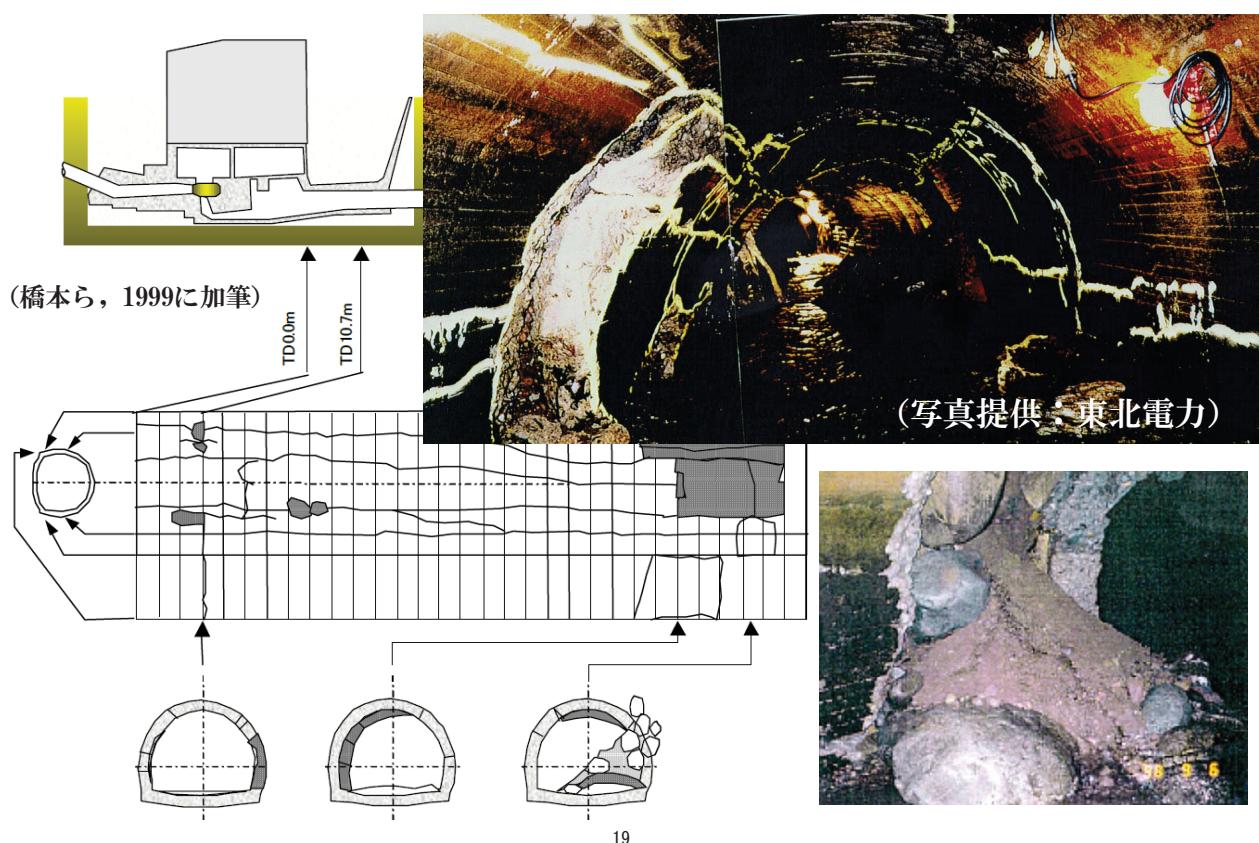
葛根田第2発電所放水路トンネル

The fault rupture plane is not quite as simple as the design suggests

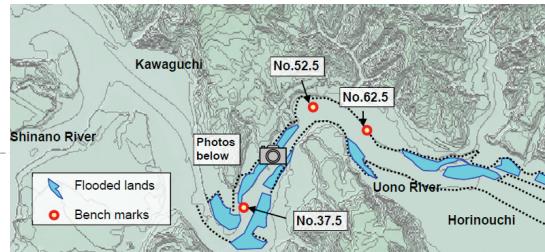
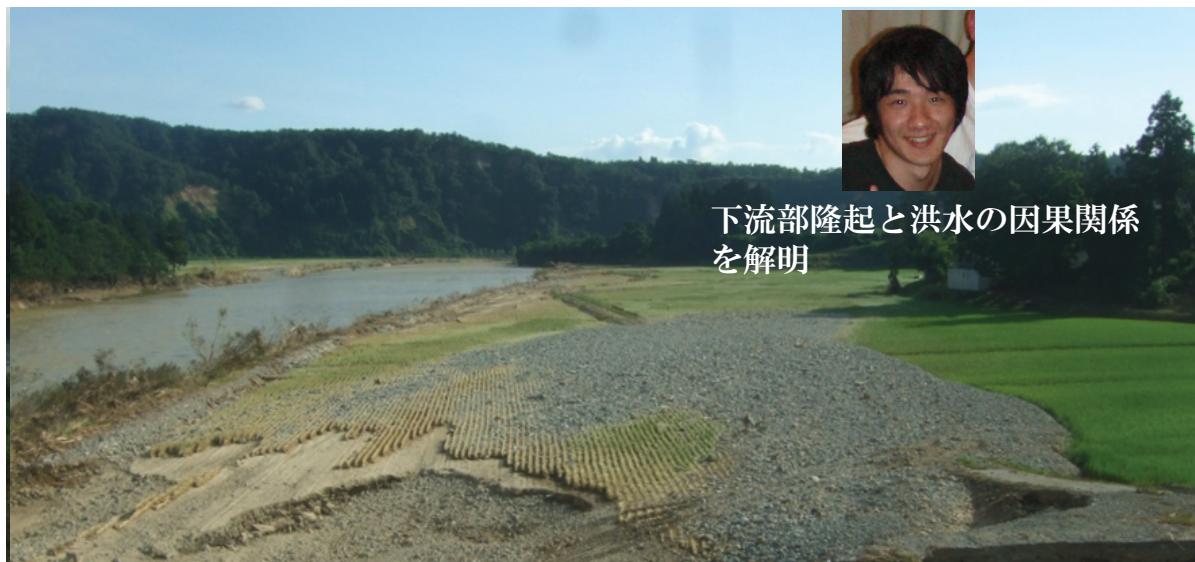
地震後に2度の冠水

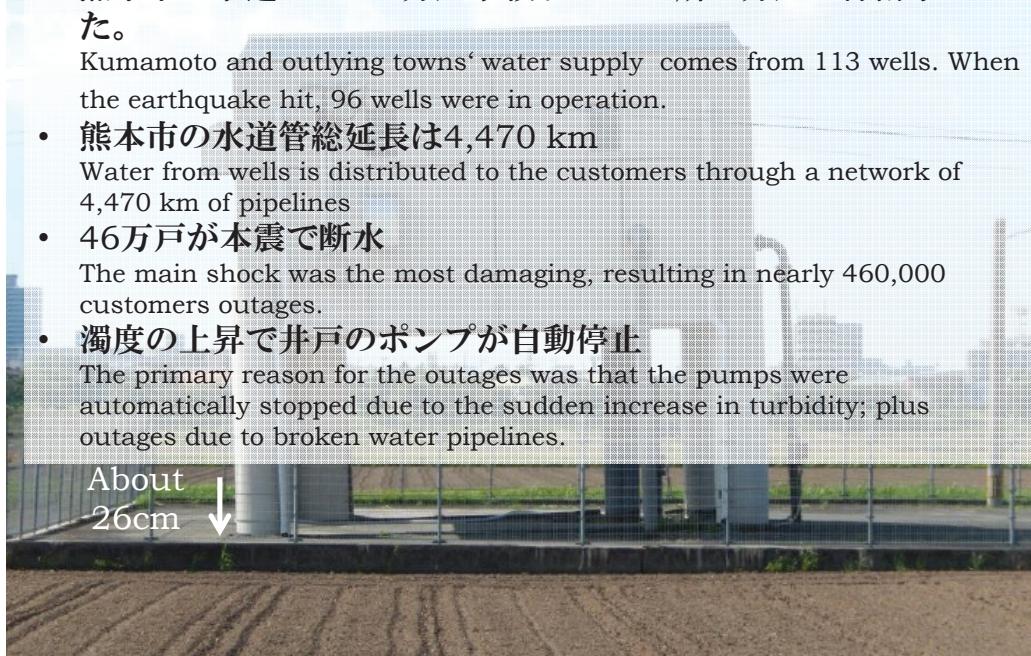
井戸ポンプ建屋の傾斜 Inclined well pump housing

- 熊本市の水道は100%井戸水頼り、96か所の井戸が稼働中だった。
Kumamoto and outlying towns' water supply comes from 113 wells. When the earthquake hit, 96 wells were in operation.
- 熊本市の水道管総延長は4,470 km
Water from wells is distributed to the customers through a network of 4,470 km of pipelines
- 46万戸が本震で断水
The main shock was the most damaging, resulting in nearly 460,000 customers outages.
- 濁度の上昇で井戸のポンプが自動停止
The primary reason for the outages was that the pumps were automatically stopped due to the sudden increase in turbidity; plus outages due to broken water pipelines.

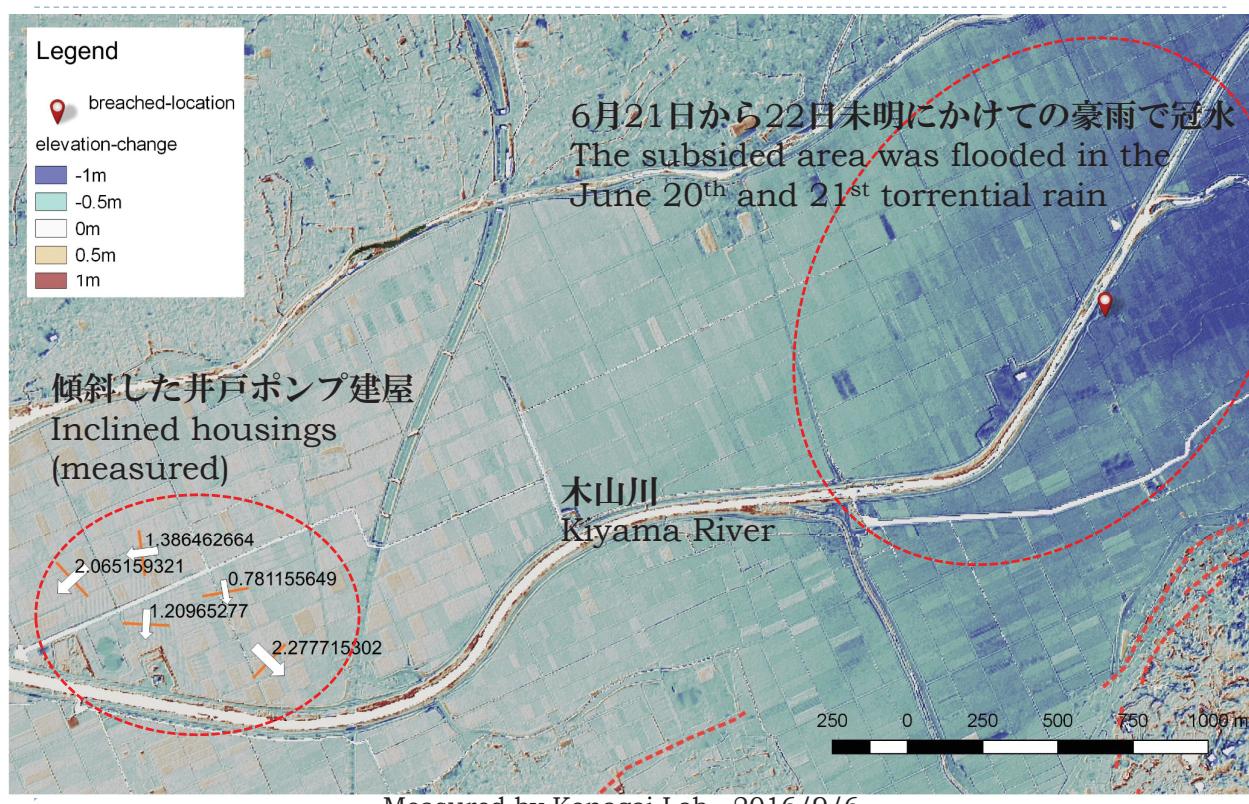
益城南西部の平野部の沈下と井戸建屋傾斜

Inclined well housings and ground subsidence near the fault

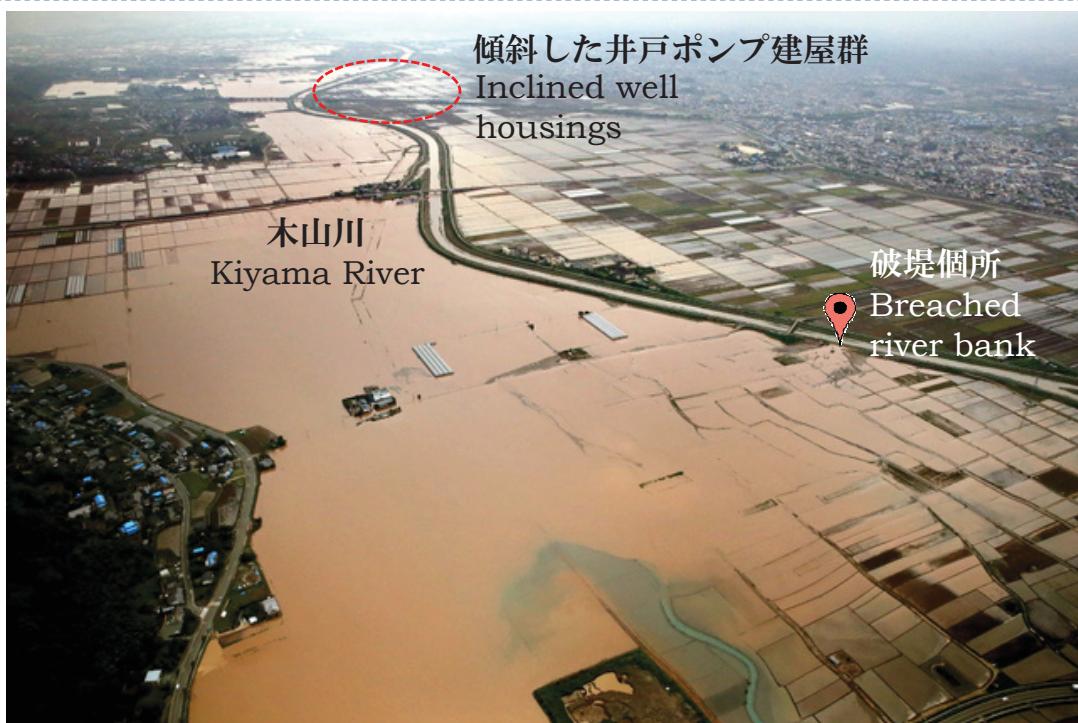
水没した益城南西部平野

Flood plain flooded in a torrential rain of June 20 to 21, 2016

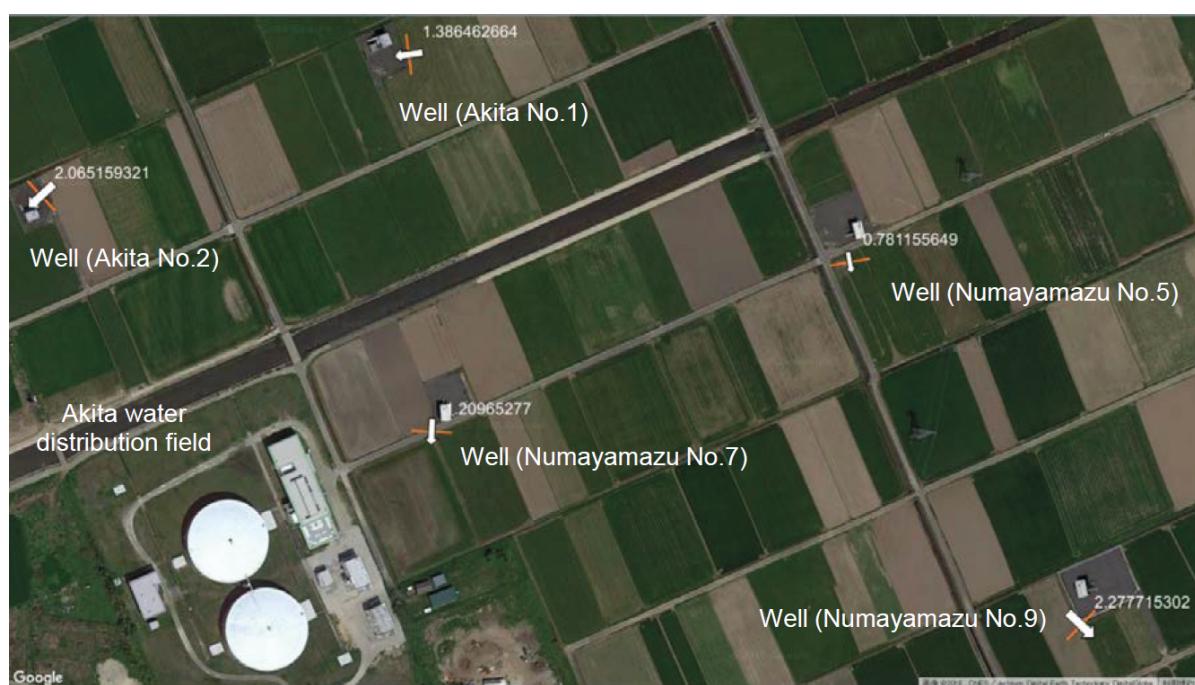
井戸建屋の傾斜方向が一見バラバラ Inclined well housings near Akita water distribution field

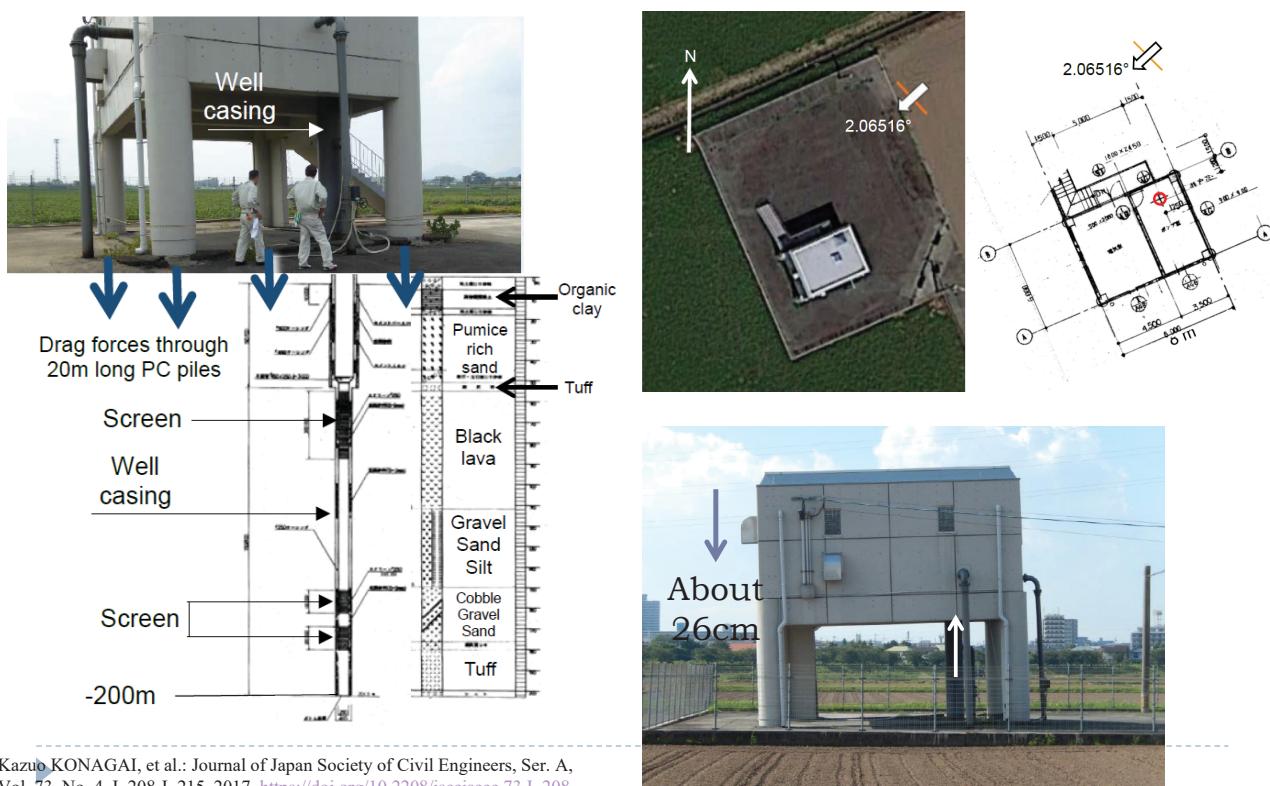
井戸の鋼製シャフトが突っ張り棒？

Well shaft acted as a strut?

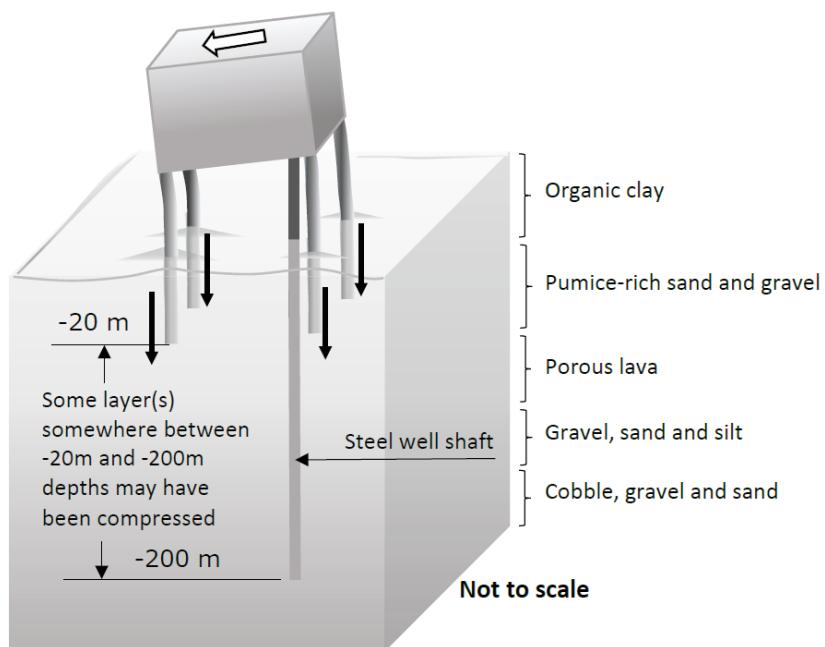
井戸の鋼製シャフトが突っ張り棒?

Well shaft acted as a strut?

Well pump housing tilts towards the farthest corner from its steel shaft

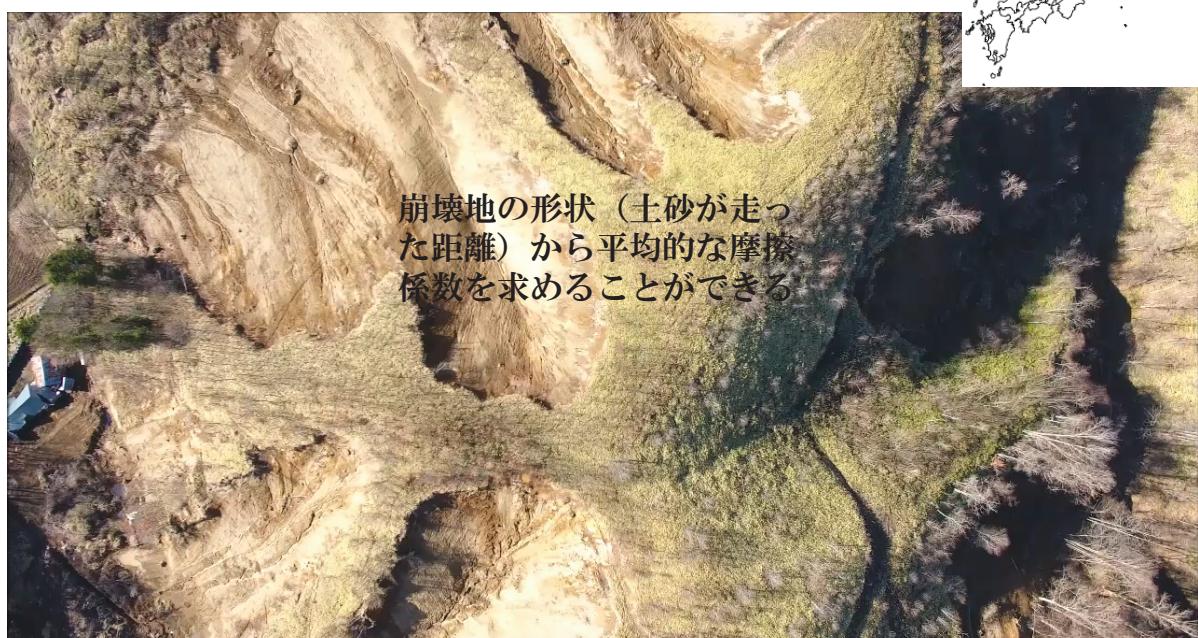
2018年北海道胆振東部地震

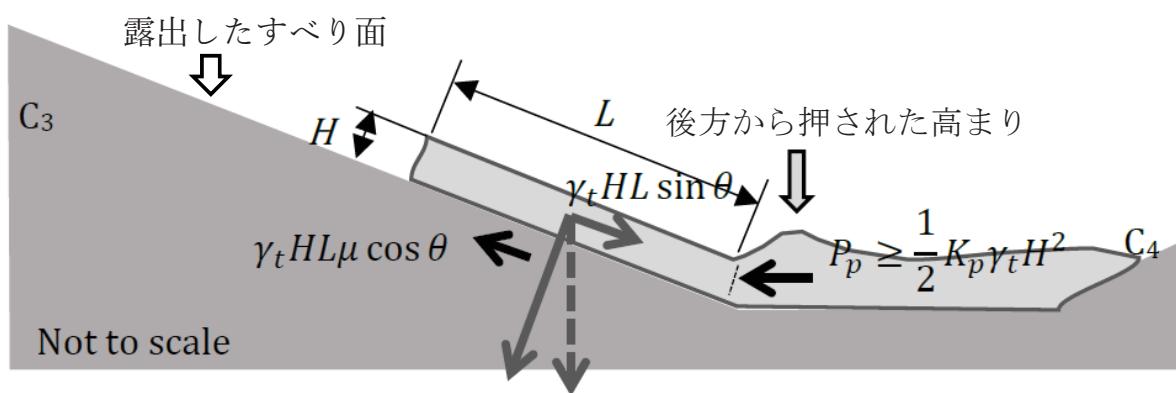
止まる寸前の土塊

$$(\gamma_t H L \sin \theta - \gamma_t H L \mu \cos \theta) \cos \theta \geq \frac{1}{2} K_p \gamma_t H^2$$

$$\begin{aligned} \mu &\leq \theta - \frac{1}{2} K_p \frac{H}{L} \\ &= 0.2 - \frac{5.83 \times 1.5}{2 \times 30} \cong 0.054 \end{aligned}$$
