# 道路橋および鉄道橋の被害概要

北見工業大学  
宮森保紀・齊藤剛彦

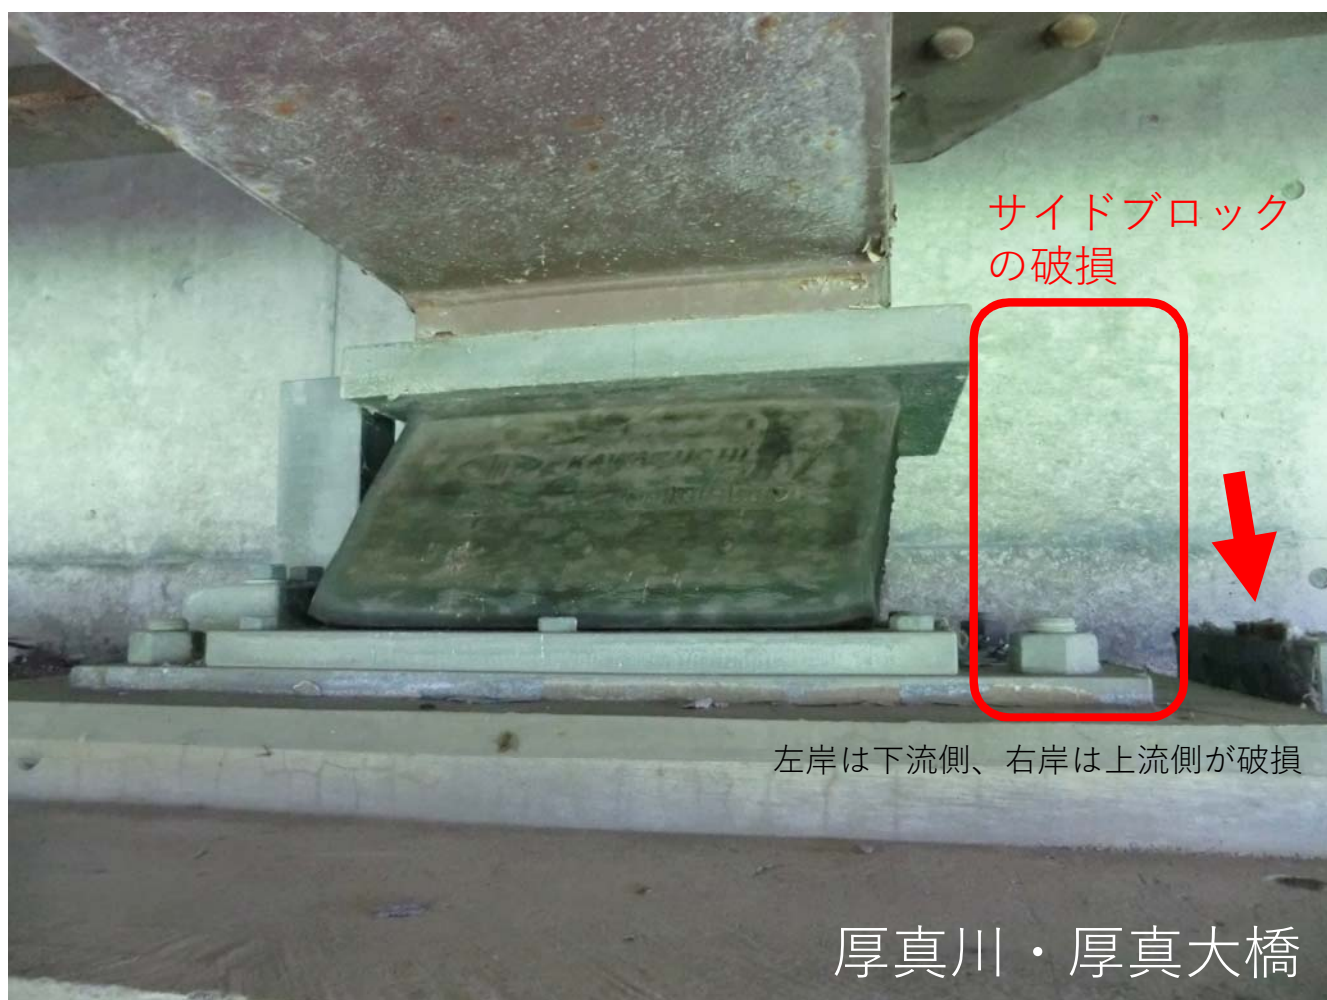
サイドブロック  
の破損

左岸は下流側、右岸は上流側が破損

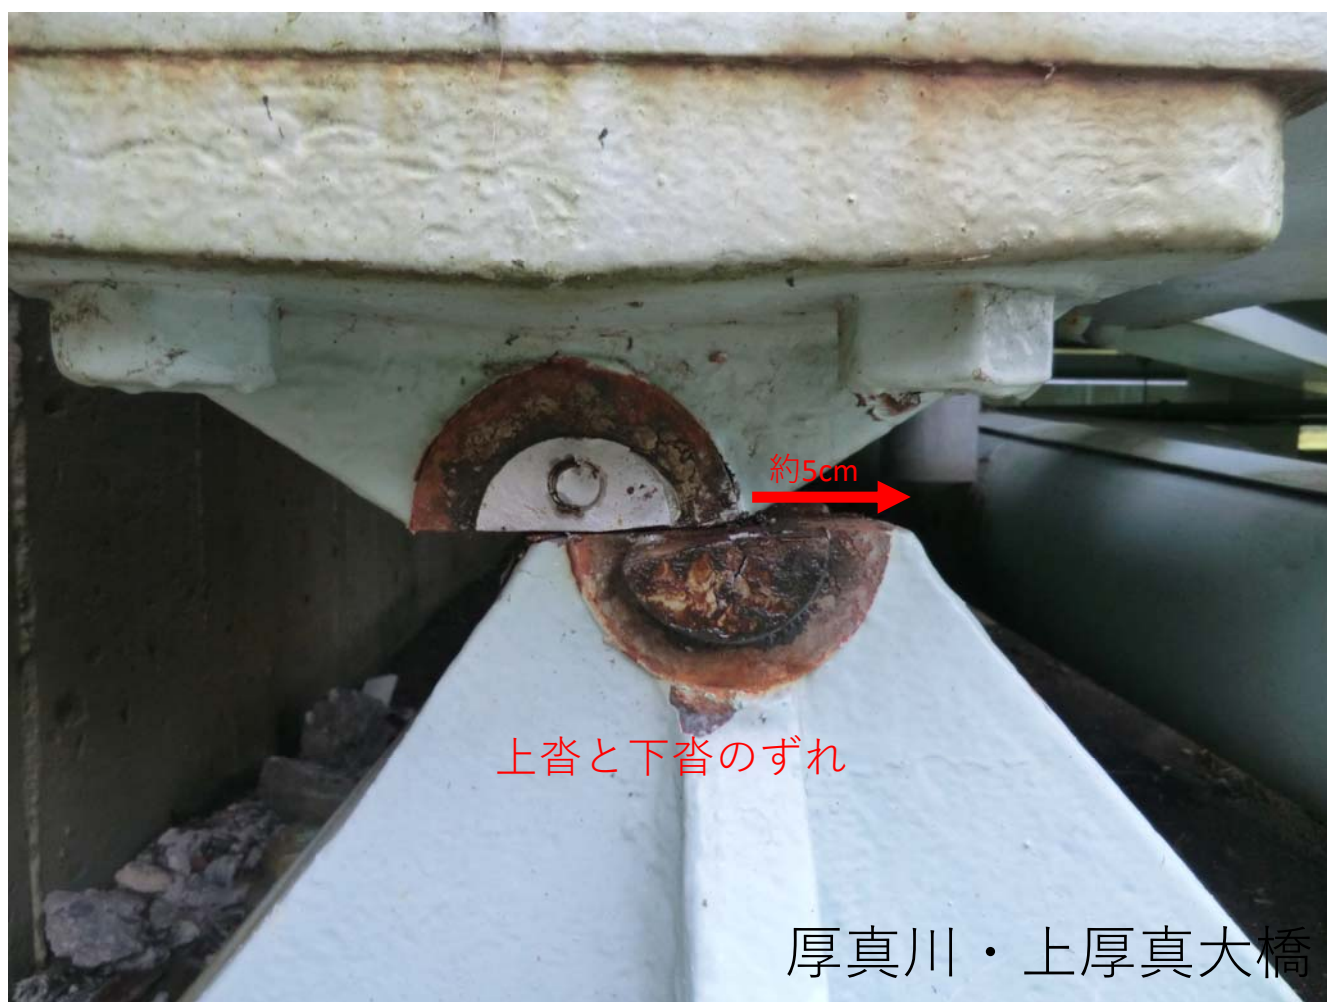
上沓と下沓のずれ

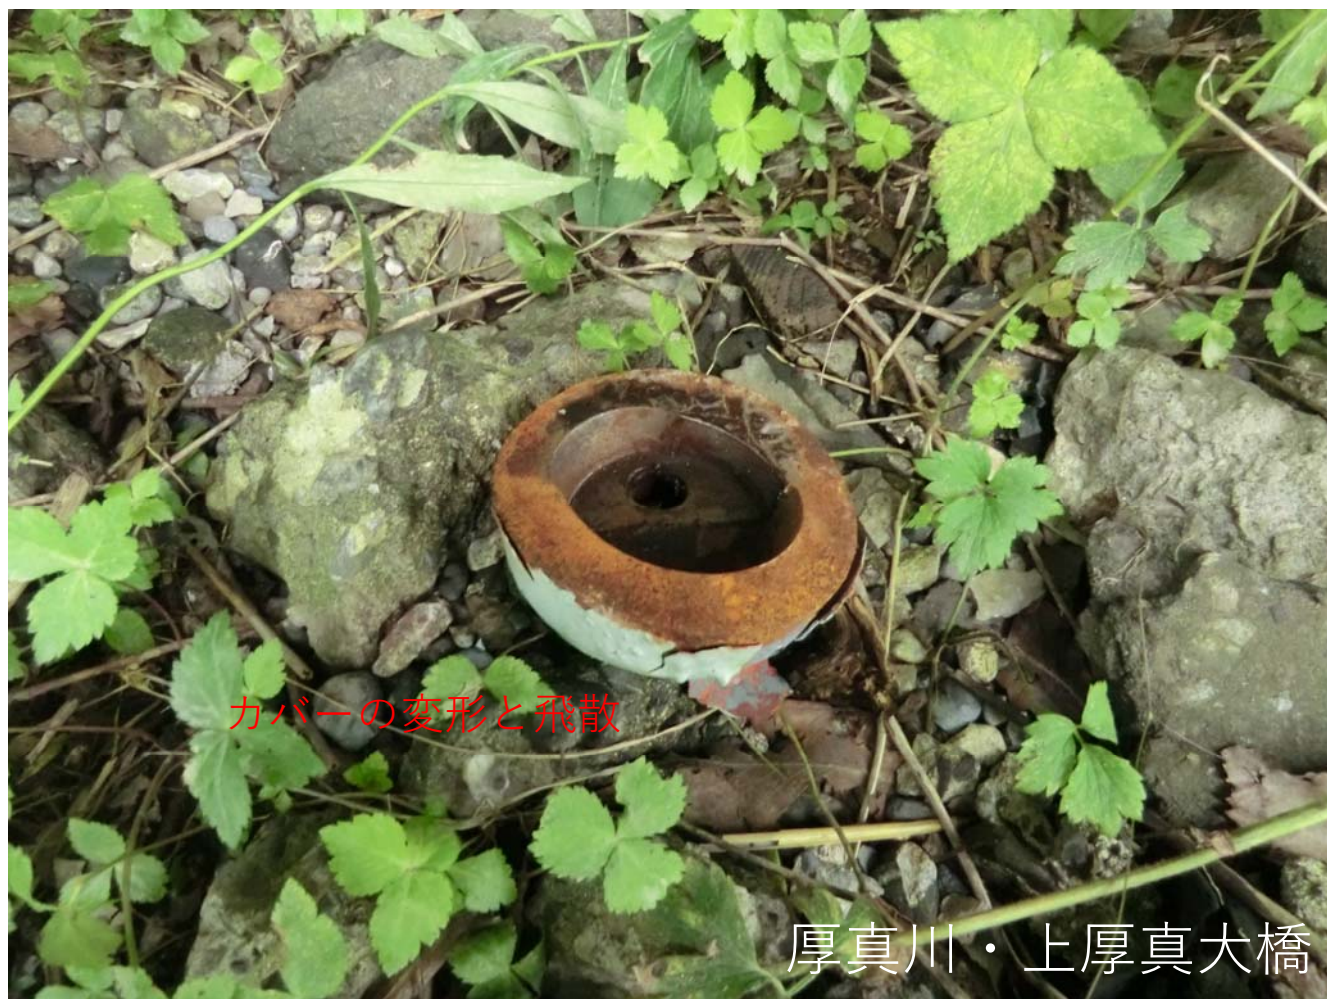
カバーの変形と飛散

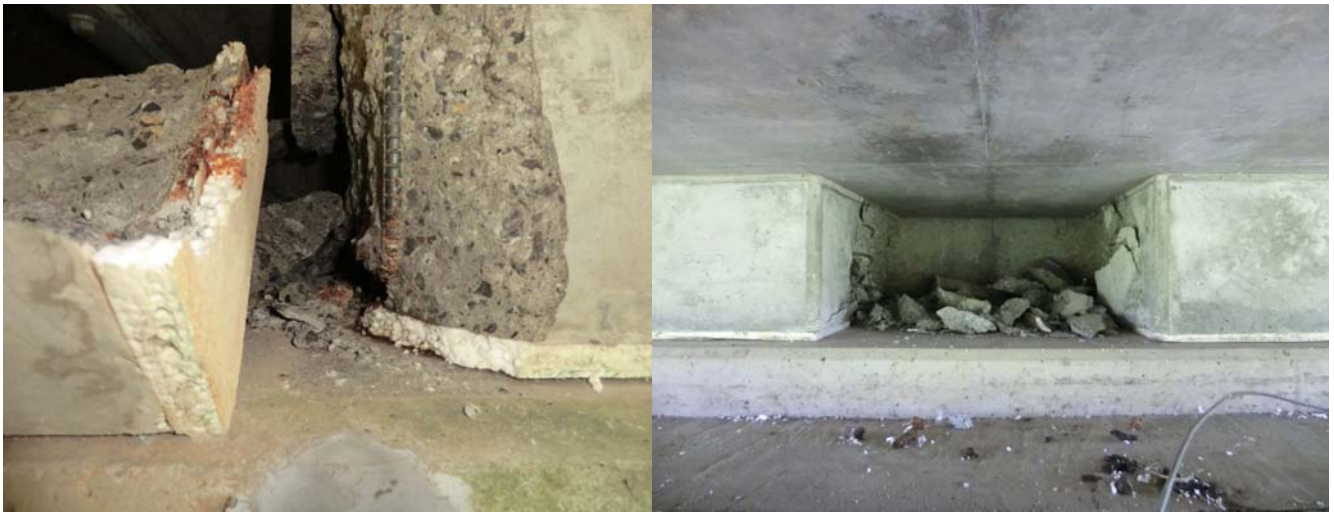
変位制限構造のコンクリートブロックの破損  
A1, A2両方で発生
