2016年熊本地震が突き付けた課題

九州大学大学院 梶田幸秀

熊本県内の地方公共団体管理橋の被害について 国が直轄代行した橋は除く

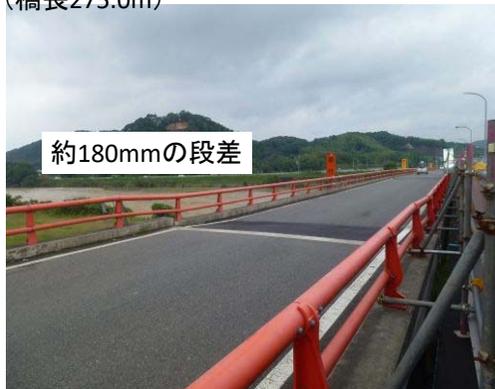
約180mmの段差

線支承はほとんど損傷しており, 上部構造は最大で650mm上流側に移動(被災度判定A)

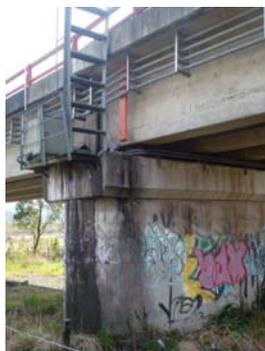
乙女橋の橋台・橋脚では今回の地震での損傷は確認されていない

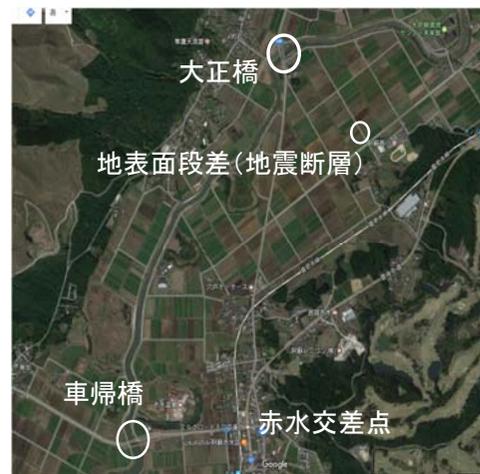
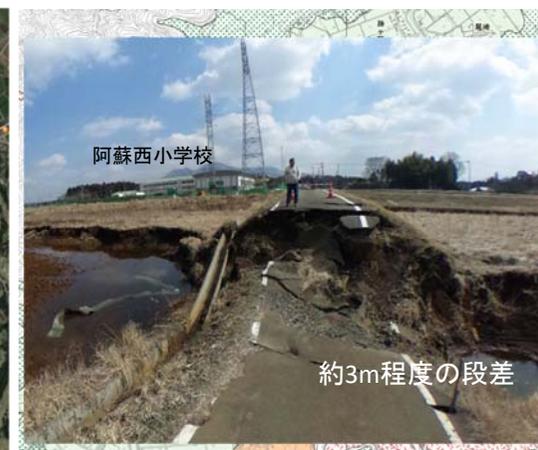
約3m程度の段差

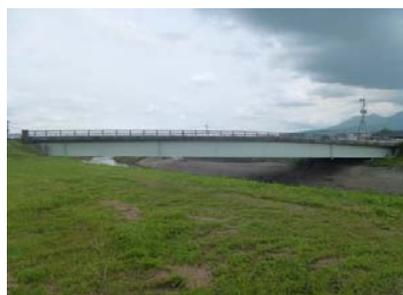
左岸側橋台部の地盤変位

左岸側橋台上部構造がパラペットを突き破って橋軸方向に約2.6m入り込んでいる

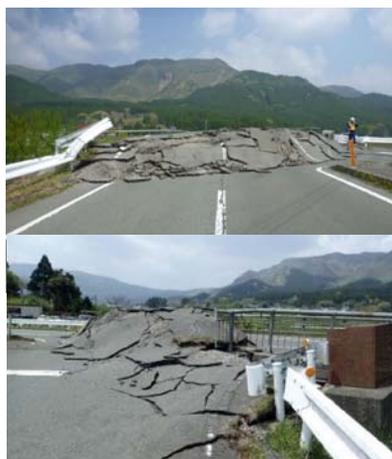
熊本県から提供
被災直後の状況

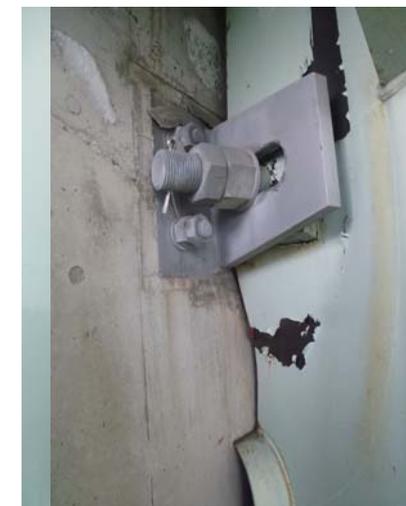
右岸側上流部桁端

右岸側については, 左岸側ほどの地盤の変状はなく, また, 橋台と上部構造は支承を介して一体で動いている。

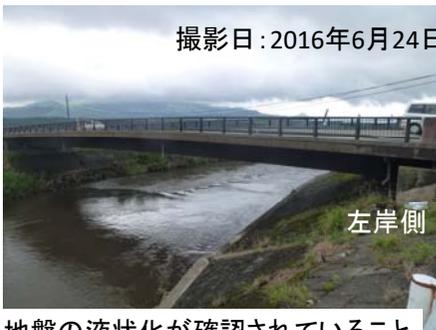
左岸側

地盤の液状化が確認されていること、周辺地盤には変状が確認されていないことから、慣性力の影響が大きいと考えられる。

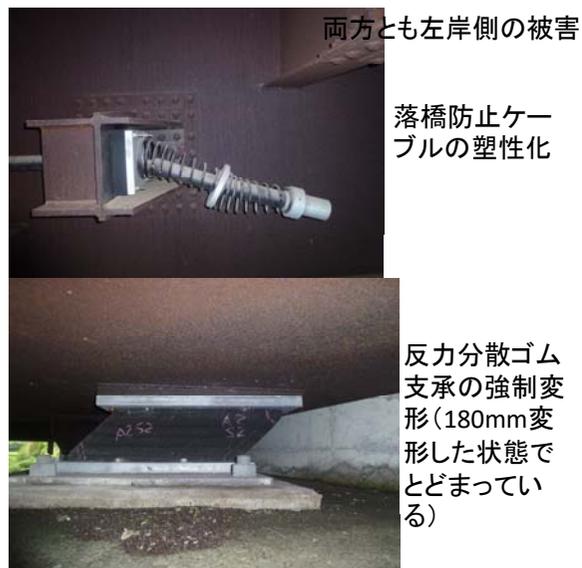
両方とも左岸側の被害

落橋防止ケーブルの塑性化

反力分散ゴム支承の強制変形(180mm変形した状態にとどまっている)
